## Zustandsbericht

<b>Kunde :</b>	<b>Allane SE HCBE</b>	<b>Amtl. Kennzeichen :</b>	<b>OB-VI 1300</b>
<b>Berichtsnummer :</b>	<b>0000000920583-DE968</b>		
<b>Referenznummer:</b>	<b>31182458</b>

#### Kia Ceed Sportswagon (CD)(2018->) Vision

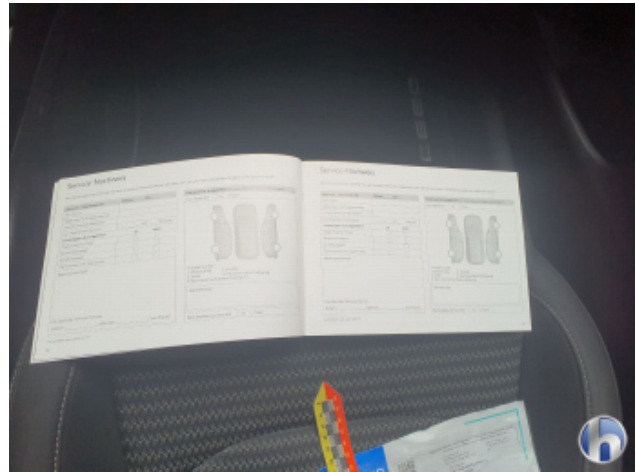
Serviceheft/Nachweis

**Hinweis:** \*Reifen entsprechen nicht dem Auslieferungszustand vom Hersteller Keine Wartung nachgetragen. Wartung fehlt. Kostenerweiterung durch Verlust der Herstellergarantie möglich.

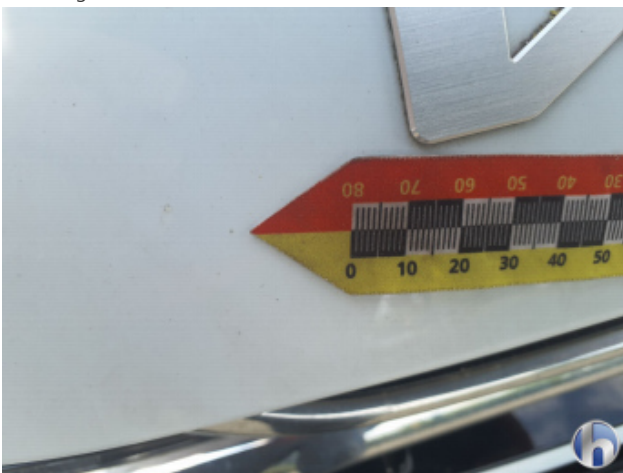
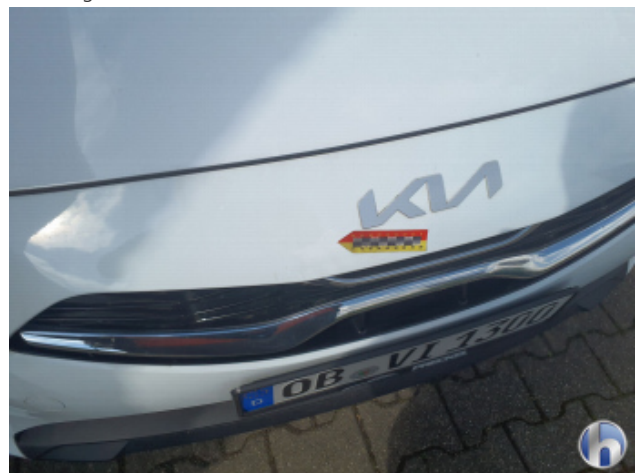
<b>Bauteil</b>	<b>Schaden</b>	<b>Rep.-Art</b>
1.	Motorhaube	Steinschlag	Smart Repair
2.	Stoßfänger Hinten	Kratzer	Smart Repair

1. Motorhaube  
Steinschlag - Smart Repair

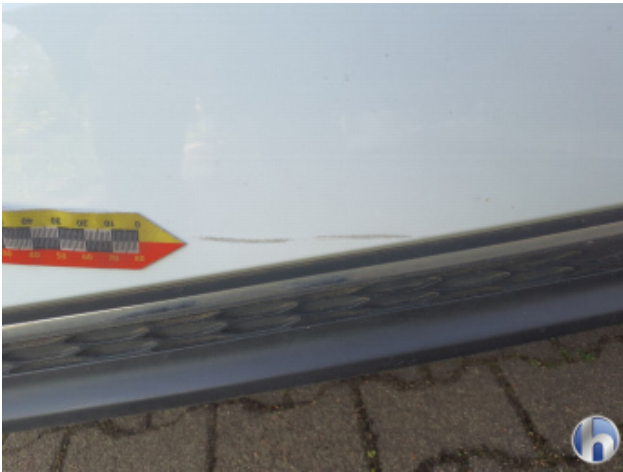
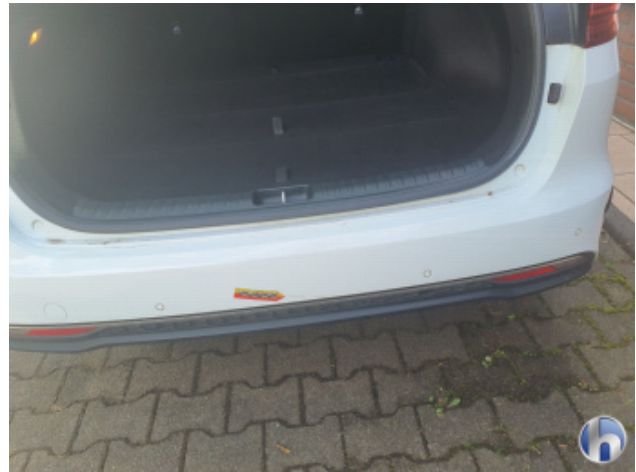
2. Stoßfänger Hinten  
Kratzer - Smart Repair

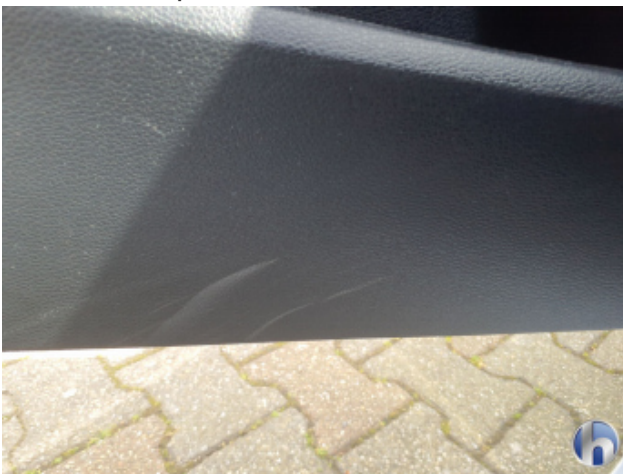
<b>Bauteil</b>	<b>Schaden</b>	<b>Rep.-Art</b>
3.	Verkleidung	Kratzer	Smart Repair
4.	Heckdeckelverkleidung	Kratzer	Erneuern

3. Verkleidung  
Kratzer - Smart Repair

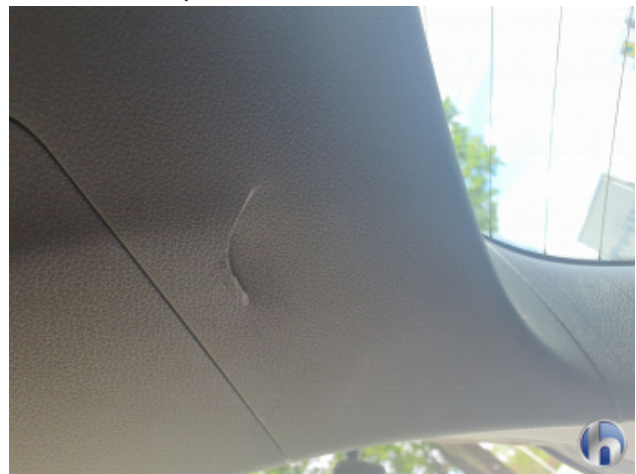
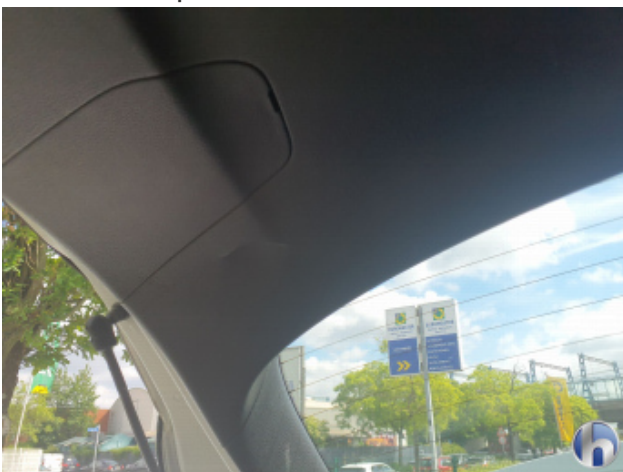
4. Heckdeckelverkleidung  
Kratzer - Erneuern
