| <b>Fahrzeug:</b> | <b>POLESTAR 2 Long Range Single Motor Schräghecklimousine 5-türig 0 ccm 231 PS / 170 KW Elektrisch Automatik</b> | | |

## Zustandsbericht

| Berichtsnummer : | 0000000934054-DE613 | | |

#### Polestar 2 (05.2020->) Long Range Single

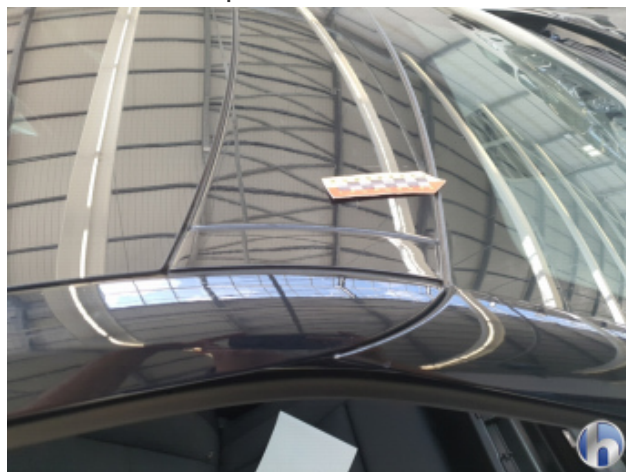
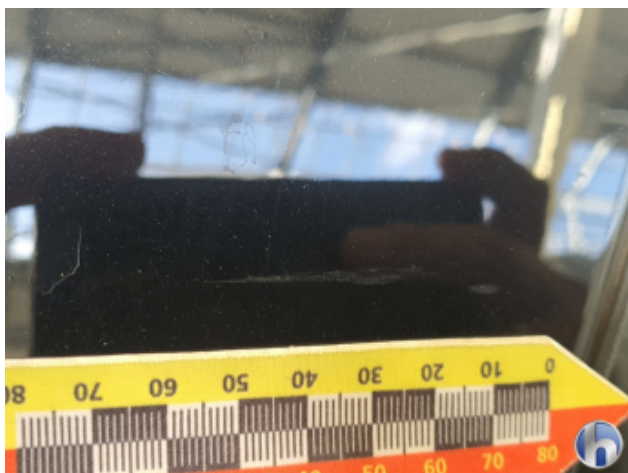
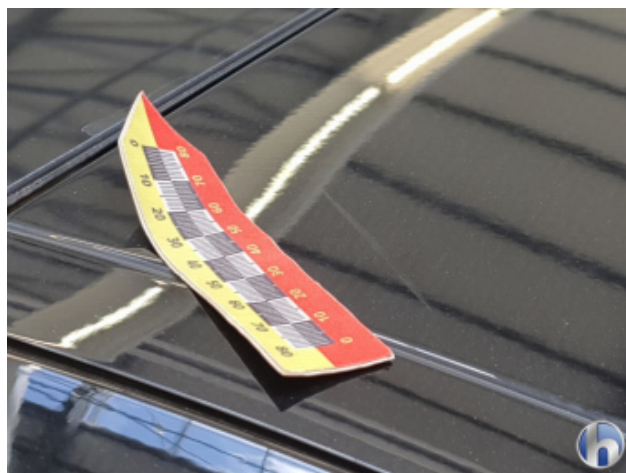
| | Bauteil | Schaden | Rep.-Art |
|---|---|---|---|
| 2. | Dach | Oberflächenkratzer | Aufbereiten / Polieren |

2. Dach  
Oberflächenkratzer - Aufbereiten / Polieren

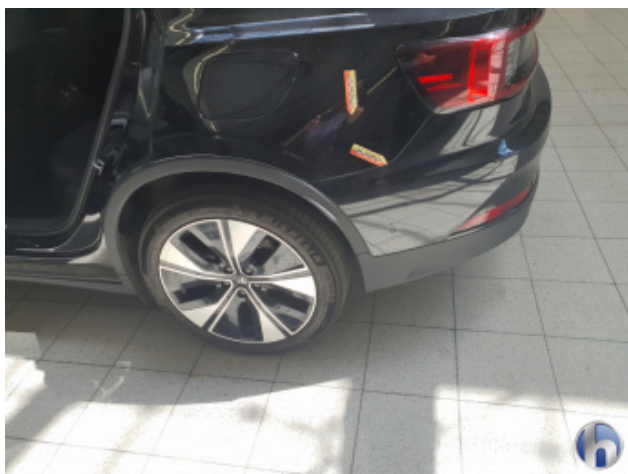
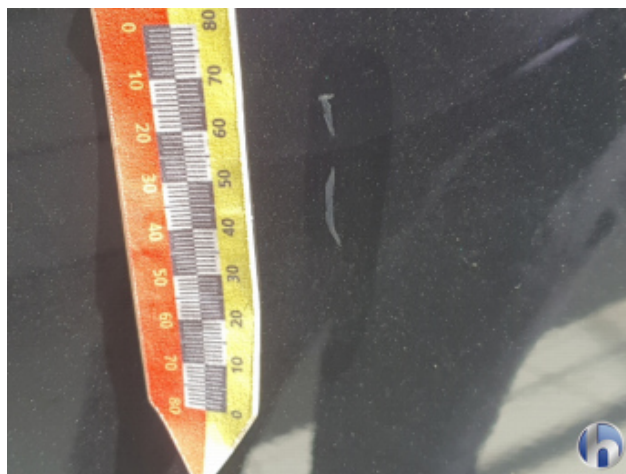
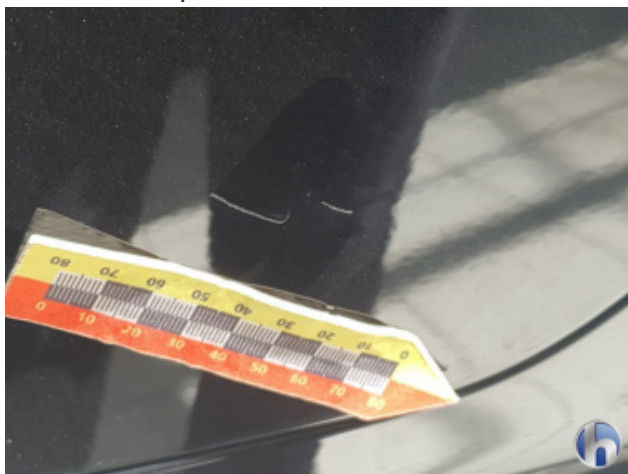
| | Bauteil | Schaden | Rep.-Art |
|---|---|---|---|
| 3. | Seitenwand - Hinten - Links | Kratzer | Smart Repair |

3. Seitenwand - Hinten - Links  
Kratzer - Smart Repair

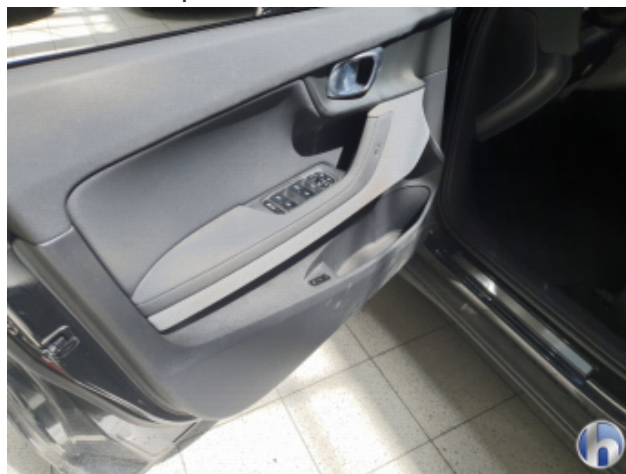
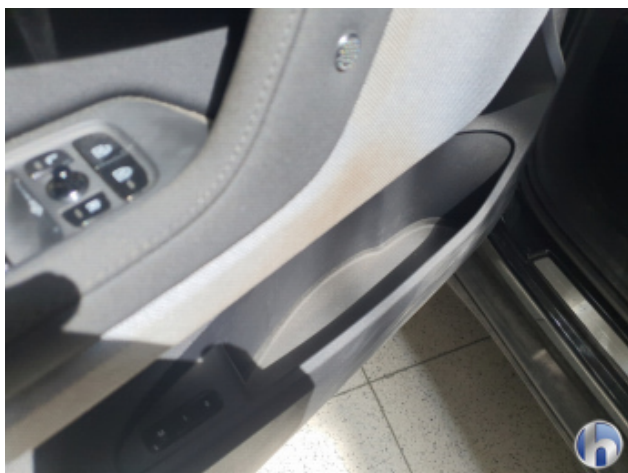
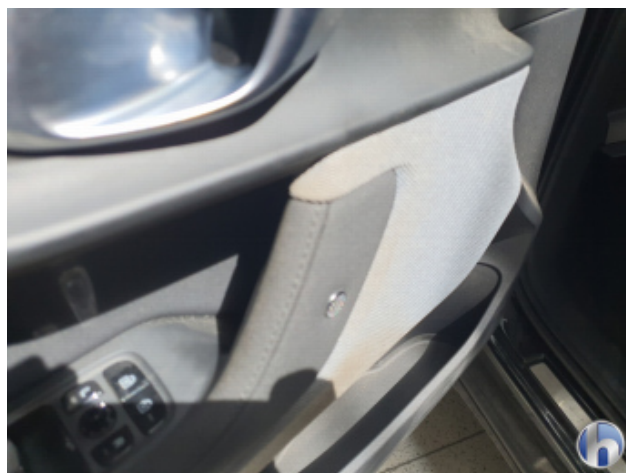
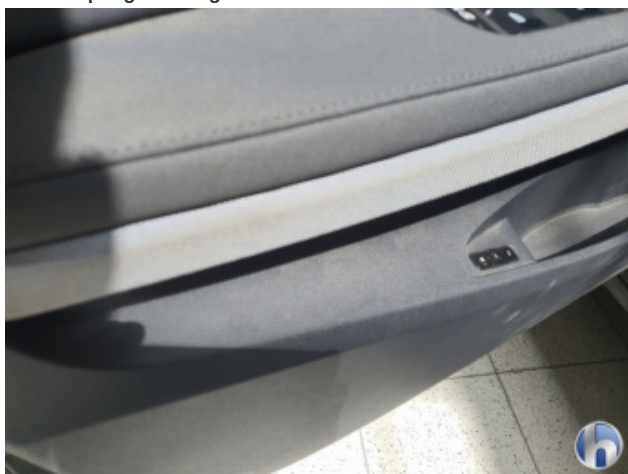
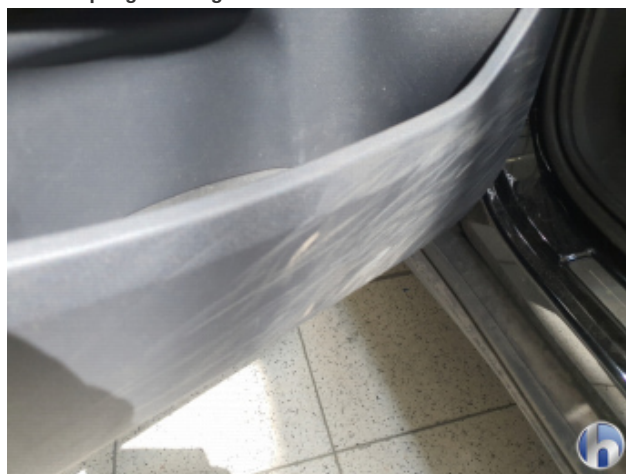
| | Bauteil | Schaden | Rep.-Art |
|---|---|---|---|
| 4. | Türverkleidung Vorne - Links | Nicht Gepflegt | Reinigen |

4. Türverkleidung Vorne - Links  
Nicht Gepflegt - Reinigen

4. Türverkleidung Vorne - Links  
**Nicht Gepflegt - Reinigen**

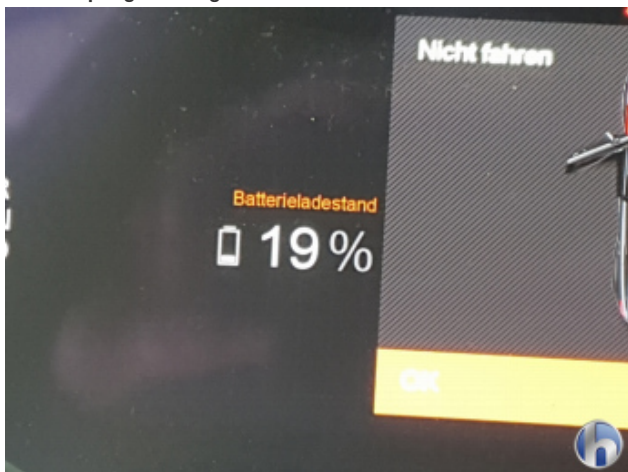
| | Bauteil | Schaden | Rep.-Art |
|---|---|---|---|
| 5. | Batterie | Batterie Leer | |

5. Batterie  
**Batterie Leer -**
