## Zustandsbericht

| Berichtsnummer : | 0000000931364-DE613 | | |

#### Volkswagen Taigo (CS1)(08.2021->) Style

| Erstzulassung / Baujahr: | 13.07.2022 / 2022 | Besichtigungsdatum/-ort: | 13.07.2026 Obere<br>Lichtenplatzer Str. 304,<br>42278 Wuppertal |

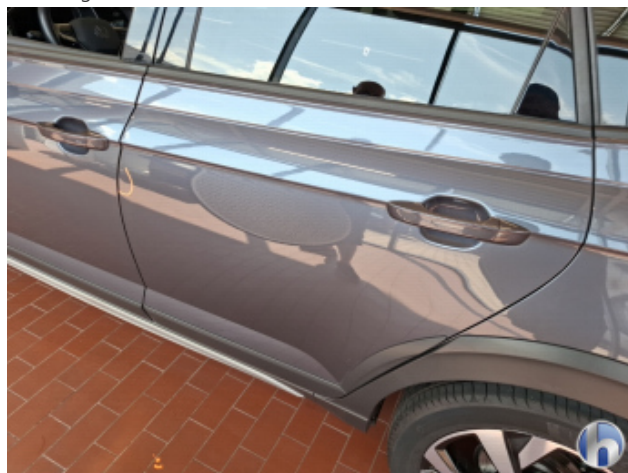
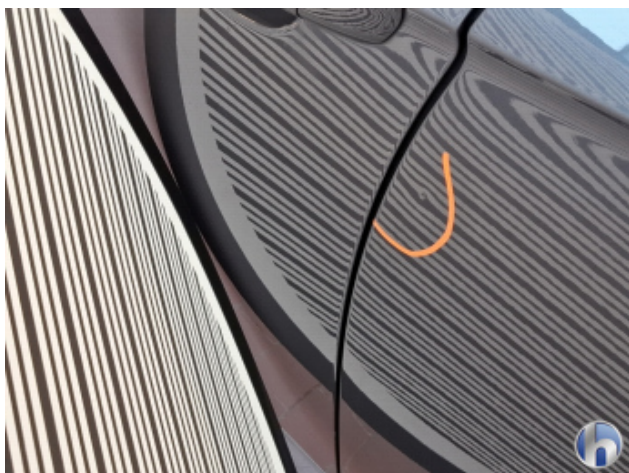
| | <b>Karosserie außen</b> | | |
|---|---|---|---|
| 1. | Tür Hinten - Links | 1 Delle | Sanft Instandsetzen |

1. Tür Hinten - Links  
1 Delle - Sanft Instandsetzen

1. Tür Hinten - Links  
**1 Delle - Sanft Instandsetzen**

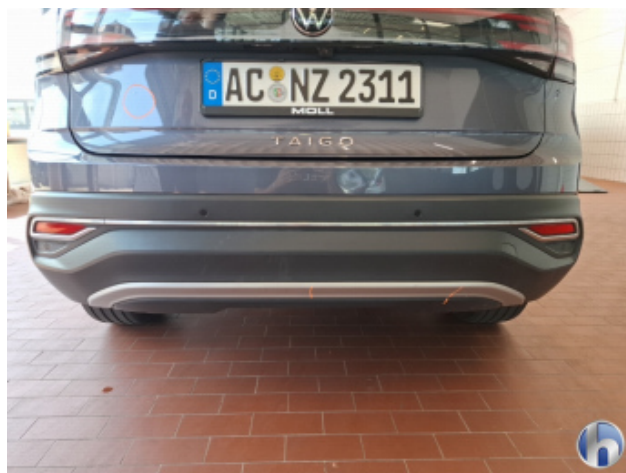
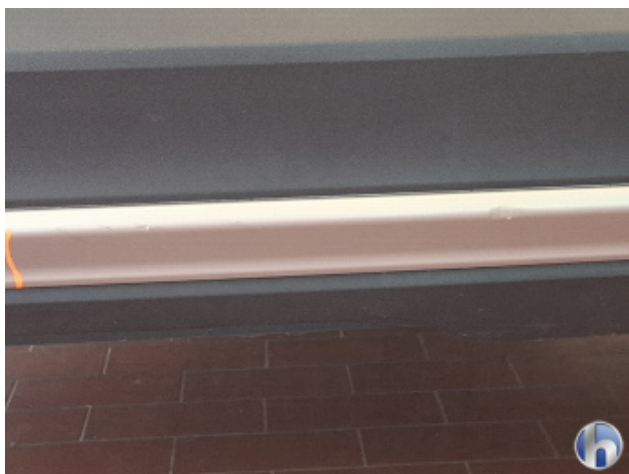
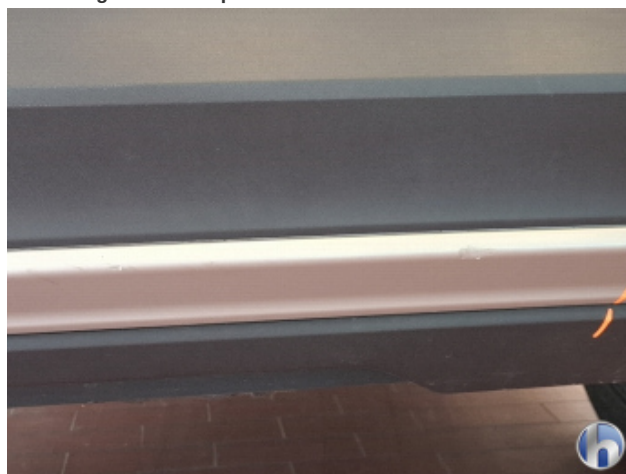
| | <b>Karosserie außen</b> | | |
|---|---|---|---|
| 2. | Stoßfänger Hinten | Beschädigt | Smart Repair |

2. Stoßfänger Hinten  
**Beschädigt - Smart Repair**

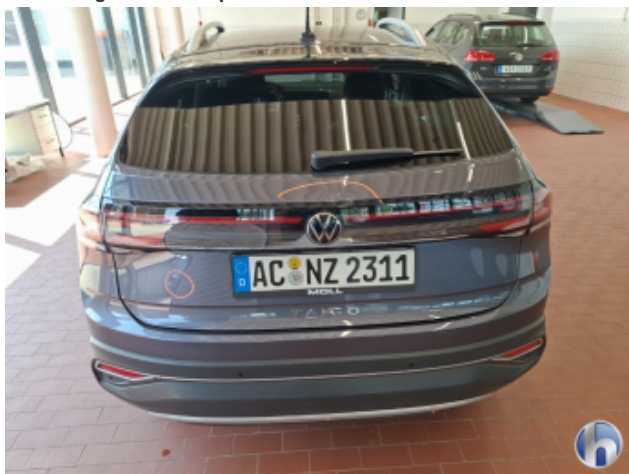
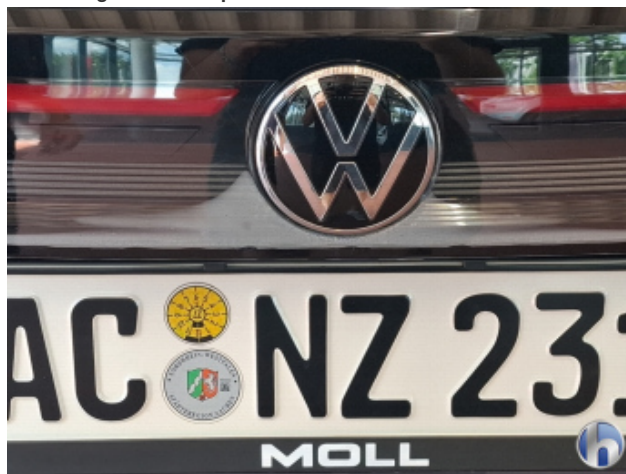
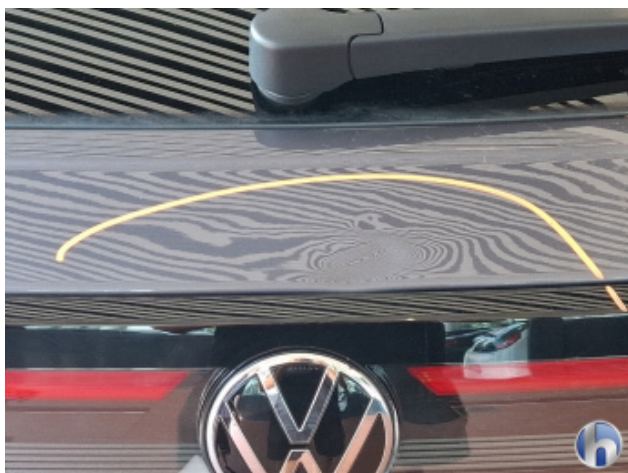
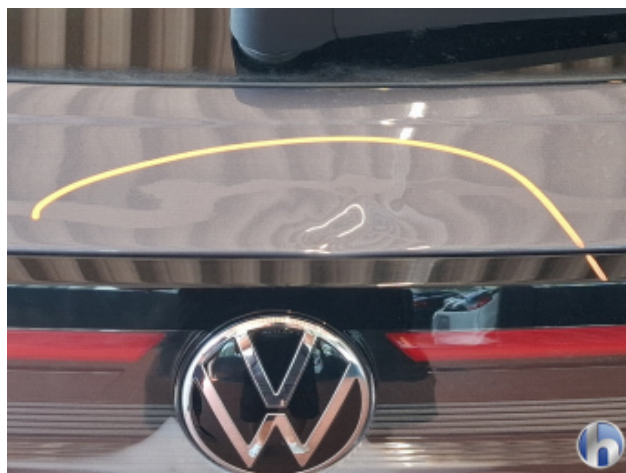
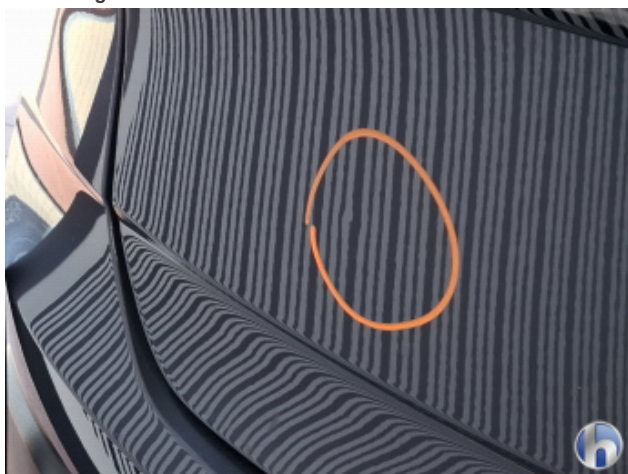
| | <b>Karosserie außen</b> | | |
|---|---|---|---|
| 3. | Heckklappe | Beschädigt | Instandsetzen und Lackieren |

3. Heckklappe  
**Beschädigt - Instandsetzen und Lackieren**

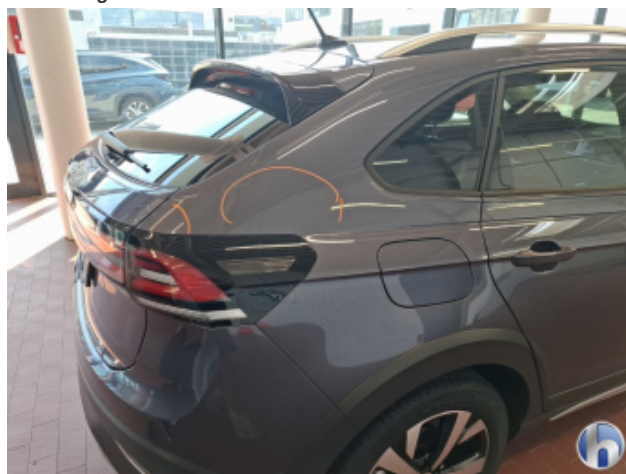
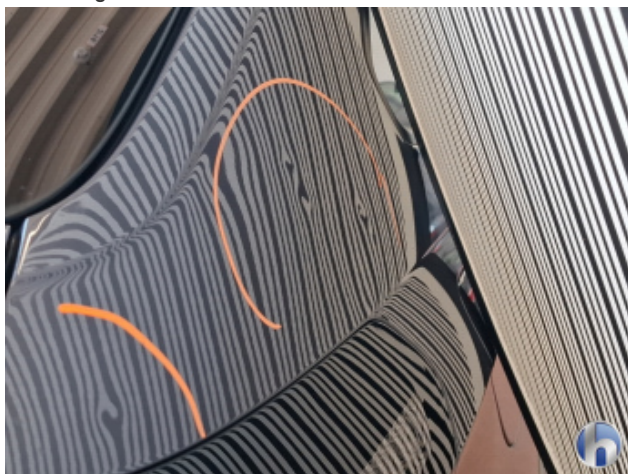
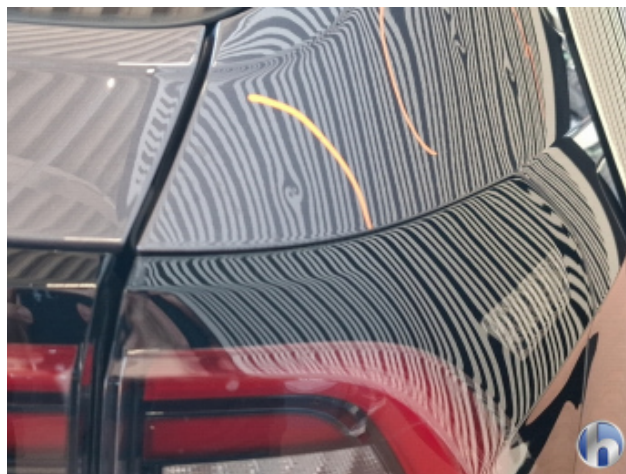
| | <b>Karosserie außen</b> | | |
|---|---|---|---|
| 4. | Seitenwand - Hinten - Rechts | 3 Dellen | Sanft Instandsetzen |

4. Seitenwand - Hinten - Rechts  
**3 Dellen - Sanft Instandsetzen**

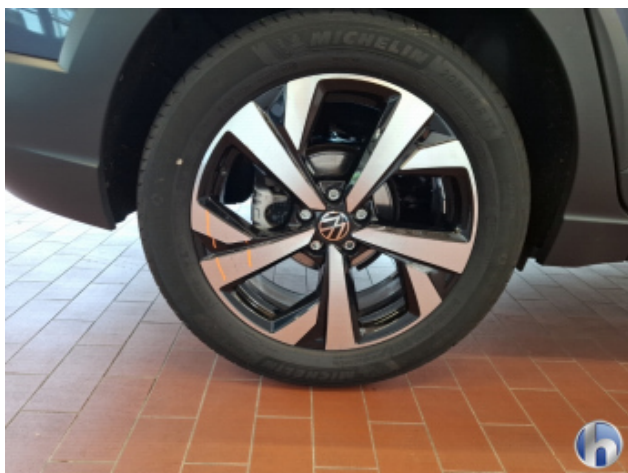
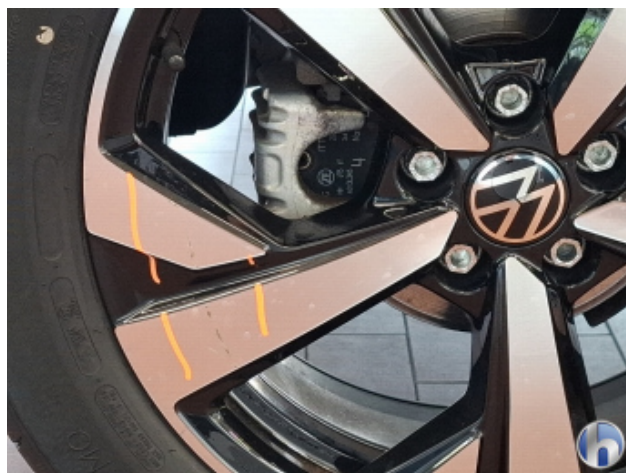
| | <b>Karosserie außen</b> | | |
|---|---|---|---|
| 5. | Felge Hinten - Rechts | Beschädigt | Smart Repair |

5. Felge Hinten - Rechts  
**Beschädigt - Smart Repair**

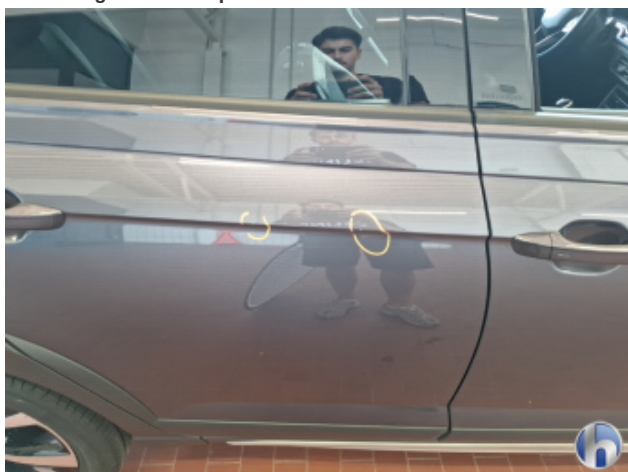
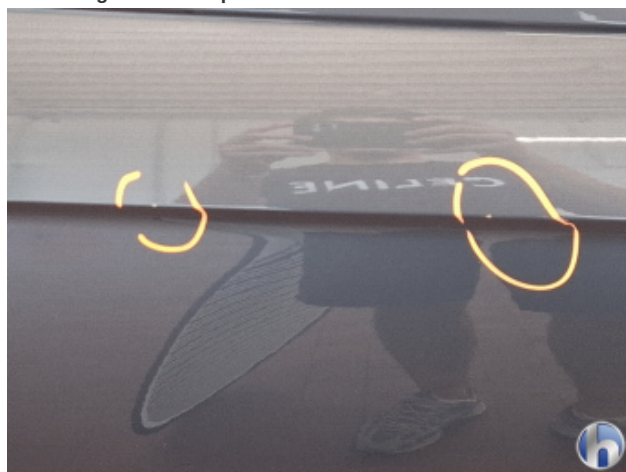
| | <b>Karosserie außen</b> | | |
|---|---|---|---|
| 6. | Tür Hinten - Rechts | Lackabplatzer | Smart Repair |

6. Tür Hinten - Rechts  
**Lackabplatzer - Smart Repair**

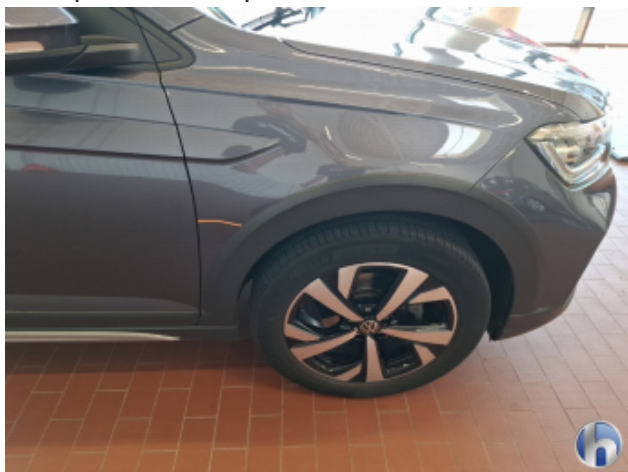
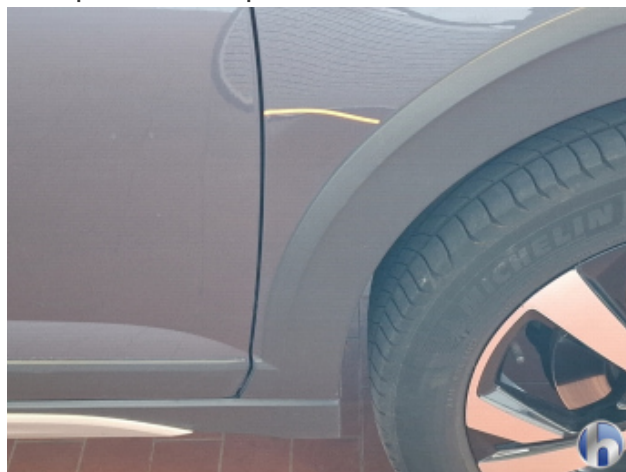
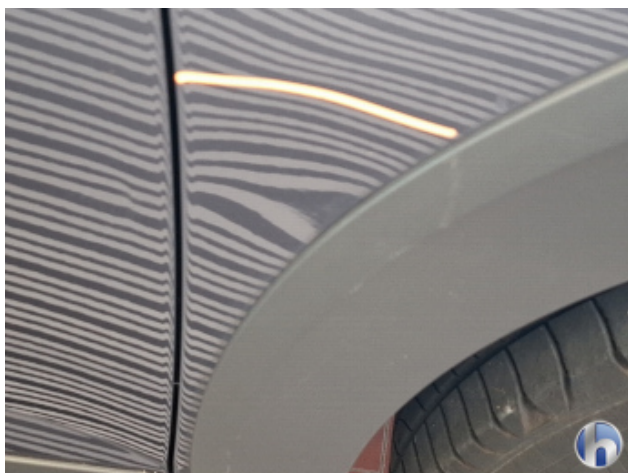
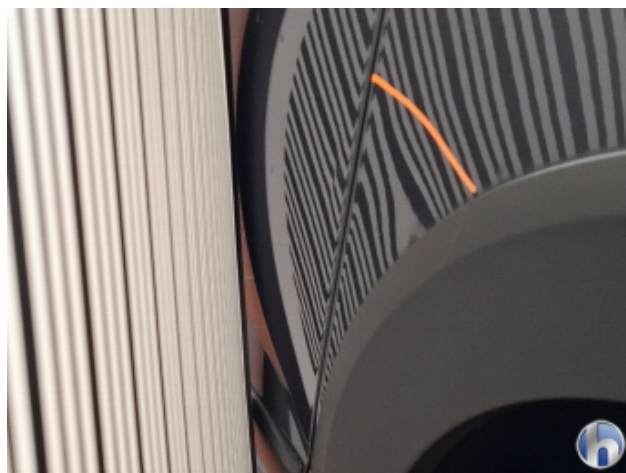
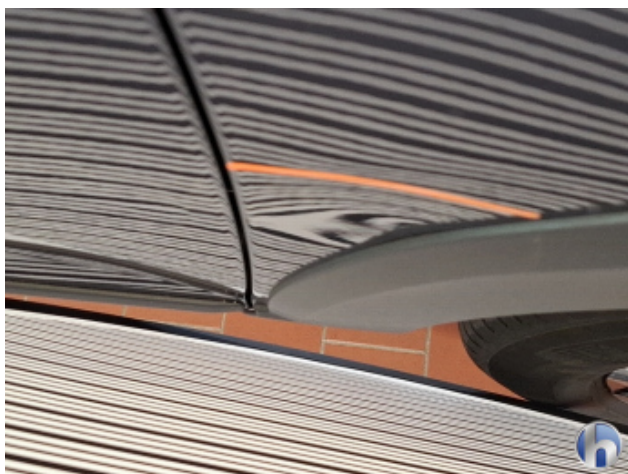
| | <b>Karosserie außen</b> | | |
|---|---|---|---|
| 7. | Kotflügel Vorne - Rechts | 1 Delle | Sanft Instandsetzen |

7. Kotflügel Vorne - Rechts  
**1 Delle - Sanft Instandsetzen**

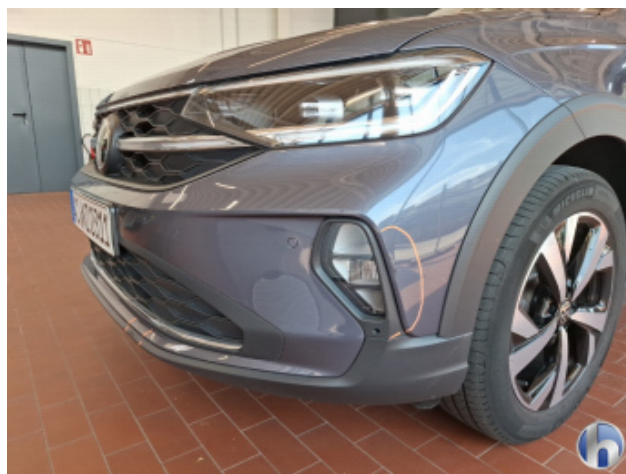
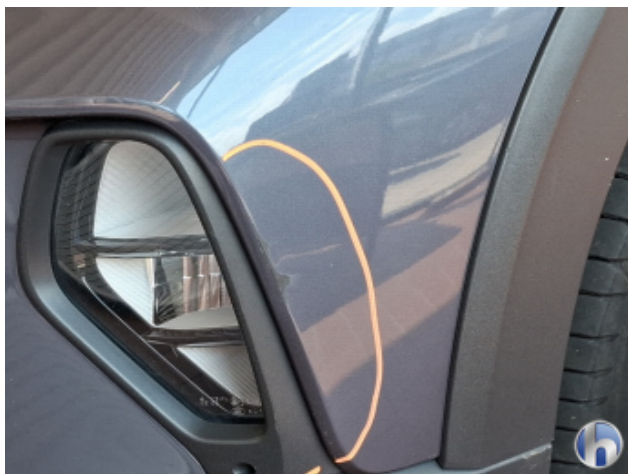
| | <b>Karosserie außen</b> | | |
|---|---|---|---|
| 8. | Stoßfänger Vorne | Abschürfung | Smart Repair |

8. Stoßfänger Vorne  
**Abschürfung - Smart Repair**

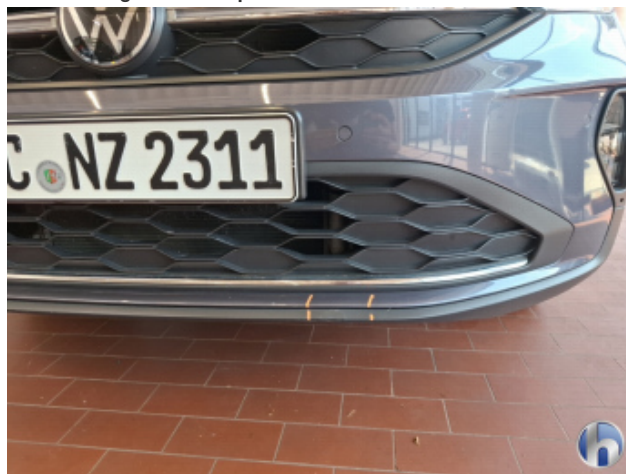
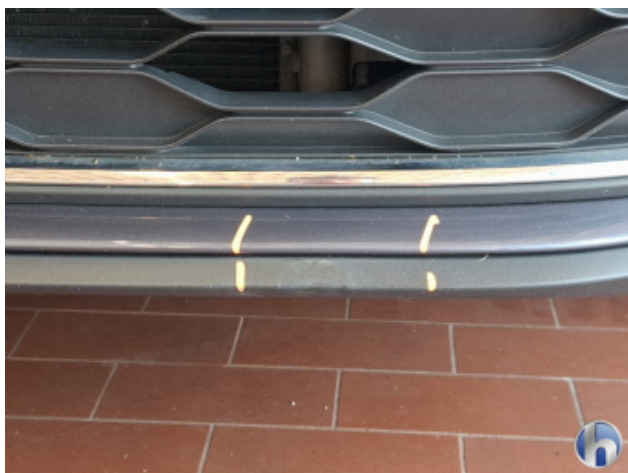
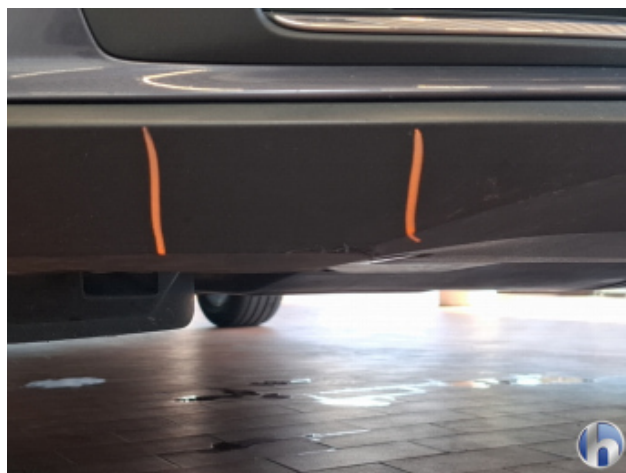
| | <b>Karosserie außen</b> | | |
|---|---|---|---|
| 9. | Frontspoiler | Beschädigt | Smart Repair |

9. Frontspoiler  
**Beschädigt - Smart Repair**

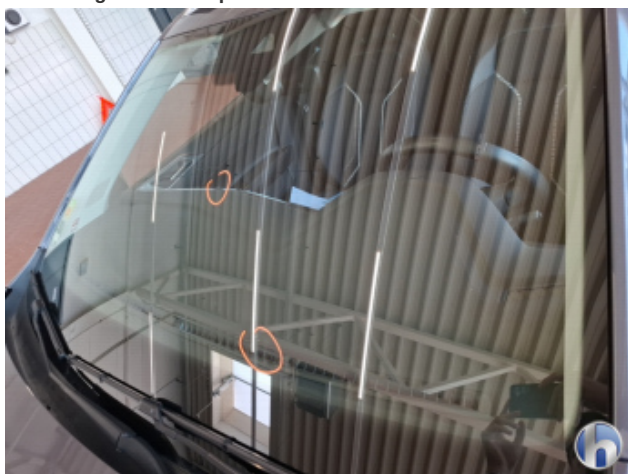
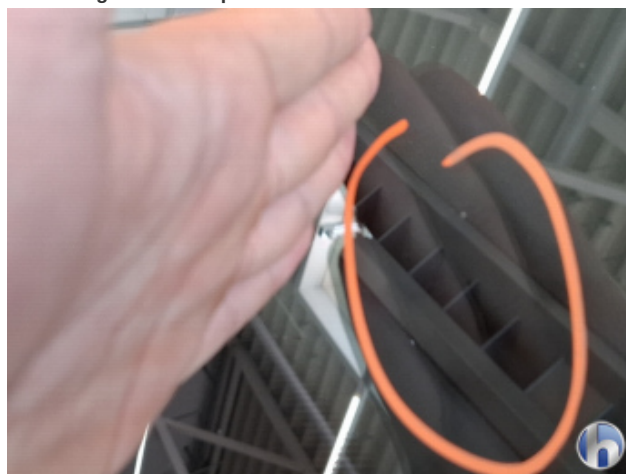
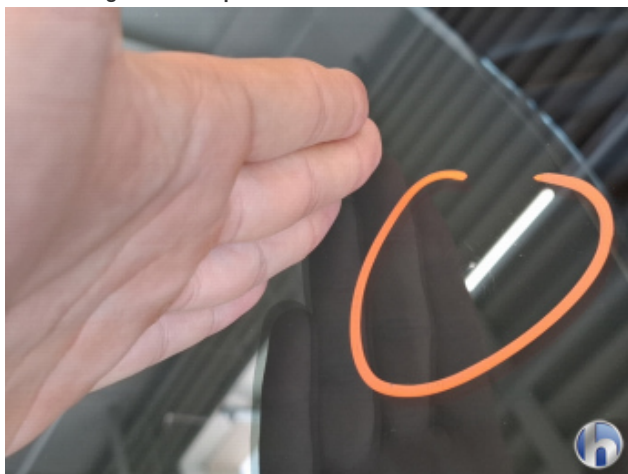
| | <b>Karosserie außen</b> | | |
|---|---|---|---|
| 10. | Windschutzscheibe | Steinschlag | Smart Repair |

10. Windschutzscheibe  
**Steinschlag - Smart Repair**
