# Zustandsbericht

Protokollnummer: 46579993  
Auftrags-Nr / Referenz: 48100492  
Besichtigungsdatum: 15.07.2026

| Hersteller / Modell | ORA Funky Cat 400 Pro+ | | |

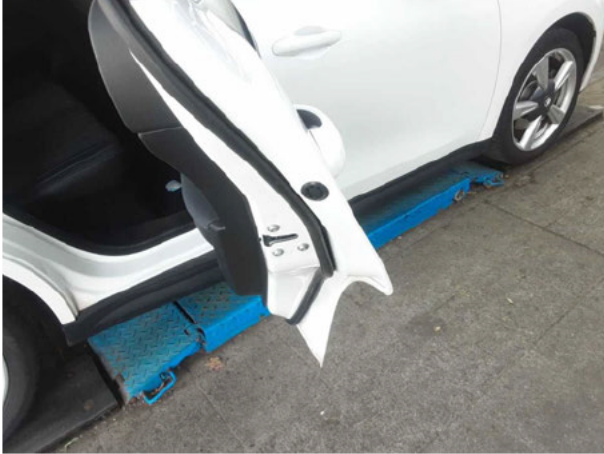
| Nr. | Bauteilgruppe | Beschreibung |
|---|---|---|
| 1 | Tür hinten rechts | Türkante - Kratzer - Smart Repair |

**Beschädigung #1:** Tür hinten rechts: Türkante - Kratzer - Smart Repair

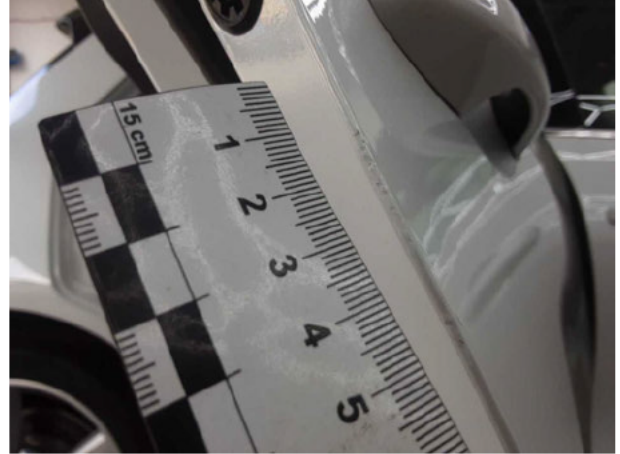
**Beschädigung #1:** Tür hinten rechts: Türkante - Kratzer - Smart Repair

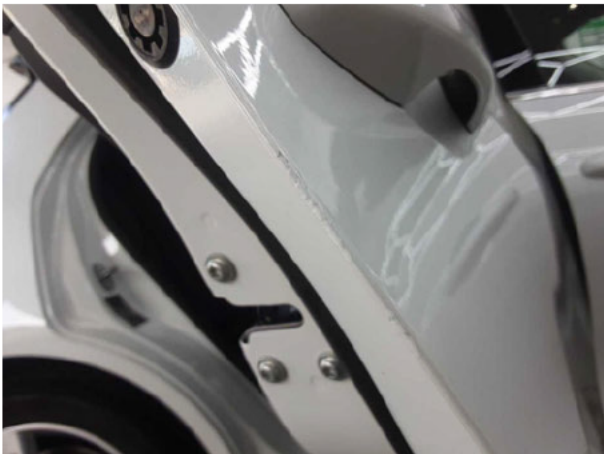
**Beschädigung #1:** Tür hinten rechts: Türkante - Kratzer - Smart Repair

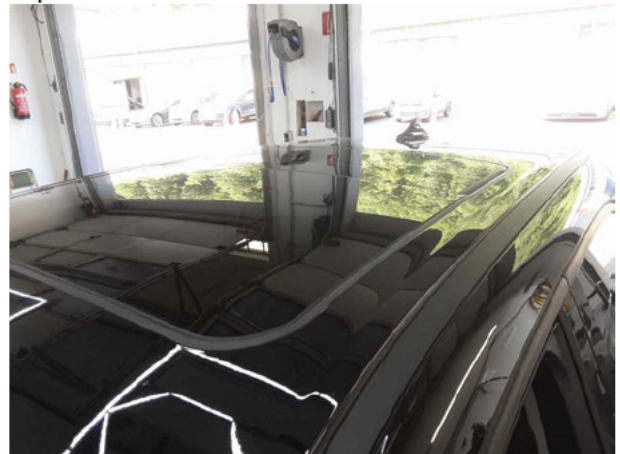
| Nr. | Bauteilgruppe | Beschreibung |
|---|---|---|
| 2 | Fahrzeugdach | Dach - Lackmangel - lackieren |

**Beschädigung #2:** Fahrzeugdach: Dach - Lackmangel - lackieren

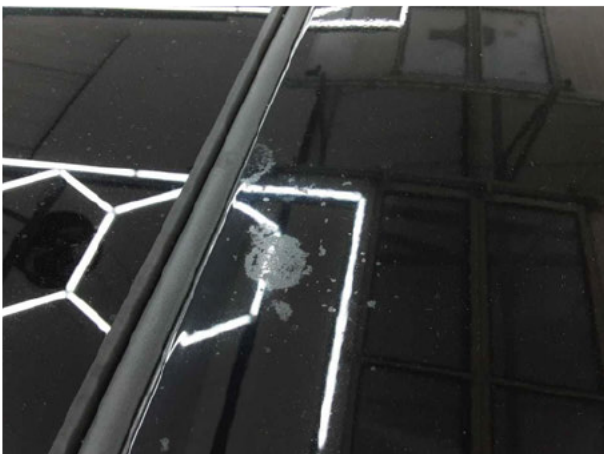
**Beschädigung #2:** Fahrzeugdach: Dach - Lackmangel - lackieren

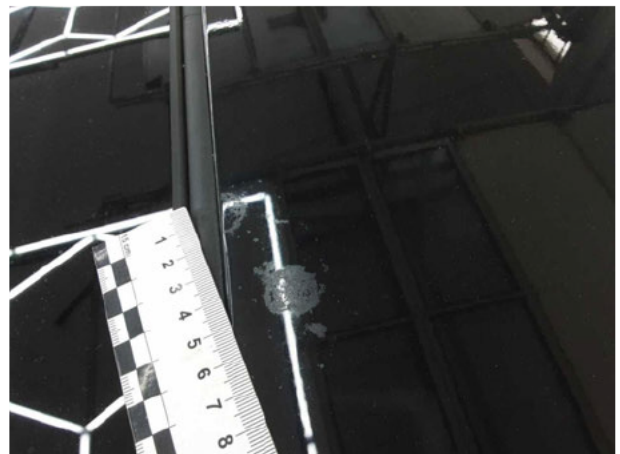
**Beschädigung #2:** Fahrzeugdach: Dach - Lackmangel - lackieren

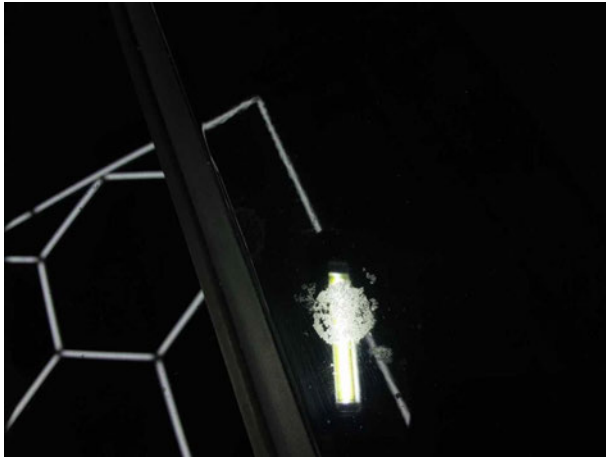
**Beschädigung #2:** Fahrzeugdach: Dach - Lackmangel - lackieren

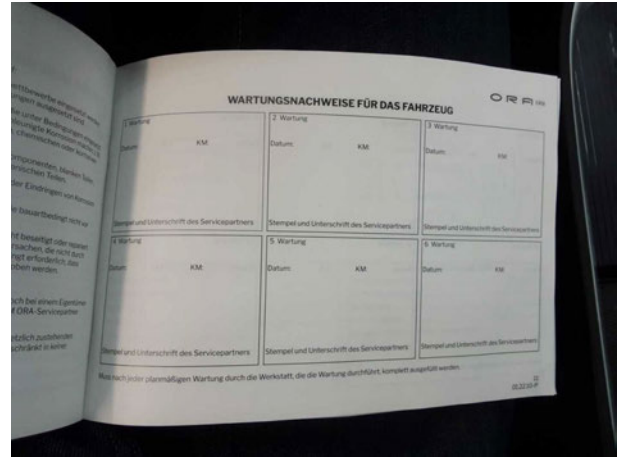
| Nr. | Bauteilgruppe | Beschreibung |
|---|---|---|
| 3 | Unterlagen | Serviceheft (Wartung - 30000km/24Monate – unvollständig) - entspricht nicht den Herstellervorgaben - Wertminderung |

**Beschädigung #3:** Unterlagen: Serviceheft (Wartung - 30000km/24Monate – unvollständig) - entspricht nicht den Herstellervorgab...
