Zustandsbericht

Berichts-Nr: 10476311
vom: 22.04.2026

Auftrags-Nr: 1002416105
Besichtigt am: 21.04.2026 11:51
Berichts-Nr: 10476311
FIN: WVGZZA1ZPV580640

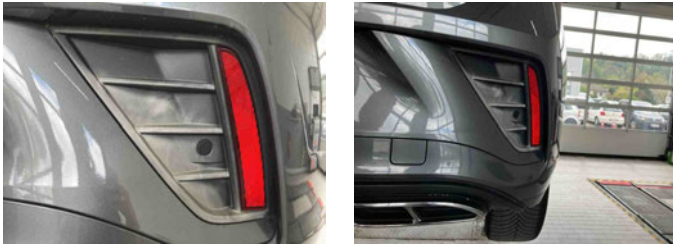
11 - Stoßfängerzierblende hinten rechts - Abweichend vom Auslieferungszustand/-umfang - Ersetzen

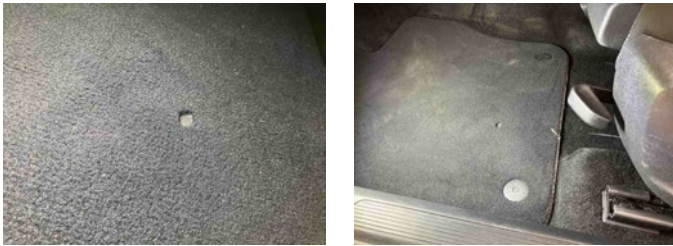
12 - Fußmatten - Loch - Ersetzen

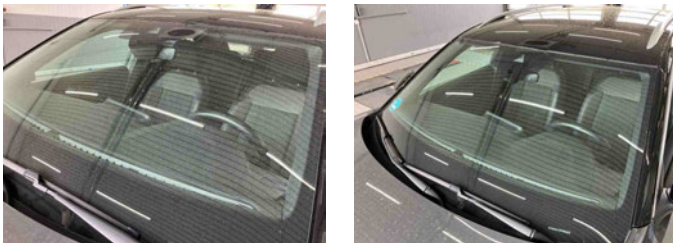
1 - Windschutzscheibe - Abweichend vom Auslieferungszustand/-umfang - Akzeptabel (Gebrauchsspur)

Kommentar	Verschmutzt. Steinschläge nicht auszuschließen.
-----------	---

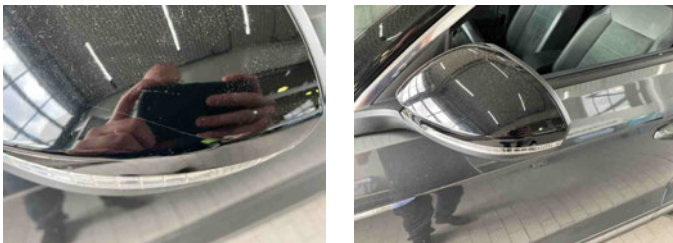
2 - Außenspiegel Gehäuse links - Kratzer - Akzeptabel (Gebrauchsspur)

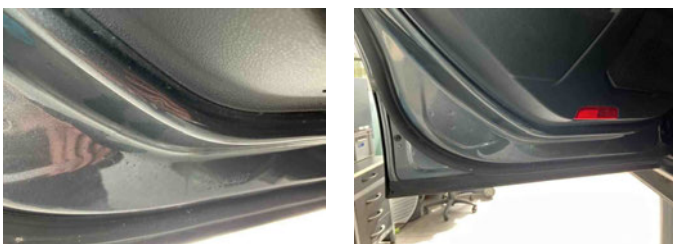
3 - Tür hinten links - Delle(n) - Akzeptabel (Gebrauchsspur)
