Maxus

VIN: LSH14J7C0NA126665

Mängel

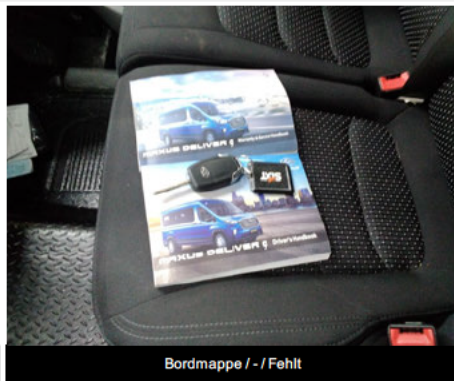
| # | Element | Defekt | Korrektur |
|---|---|---|---|
| 001 | Bordmappe / - | Fehlt | Ersetzen |

Bordmappe / - / Fehlt

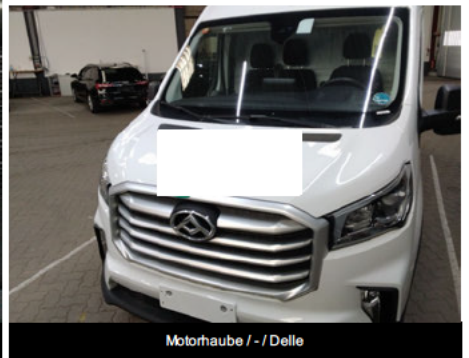
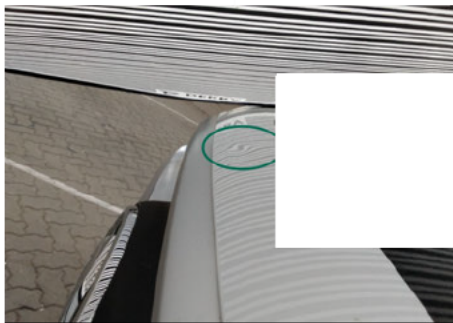
| # | Element | Defekt | Korrektur |
|---|---|---|---|
| 002 | Motorhaube / - | Delle | Smart Repair |

Motorhaube / - / Delle

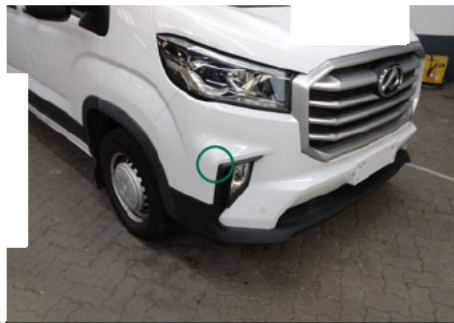
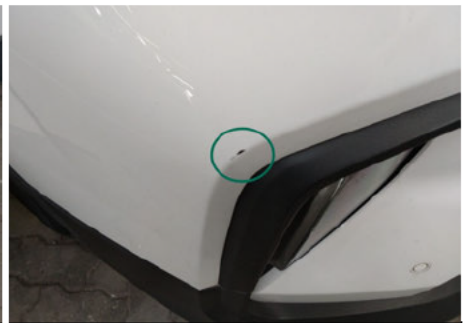
| # | Element | Defekt | Korrektur |
|---|---|---|---|
| 003 | Stoßfänger oberhalb / Vorne | Kratzer | Akzeptabel |

Stoßfänger oberhalb / Vorne / Kratzer

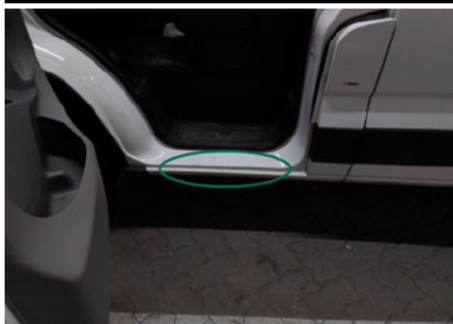
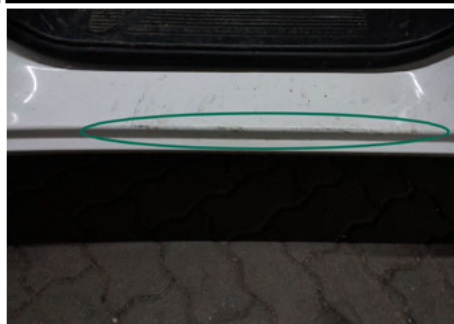
Abgewetzt

Türeinstieg / Vorne Links / Abgewetzt

Lackieren

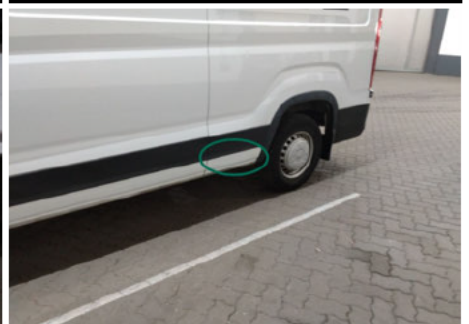
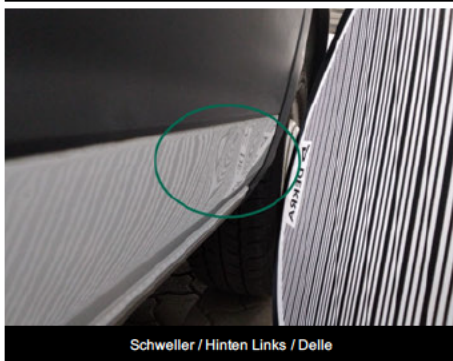
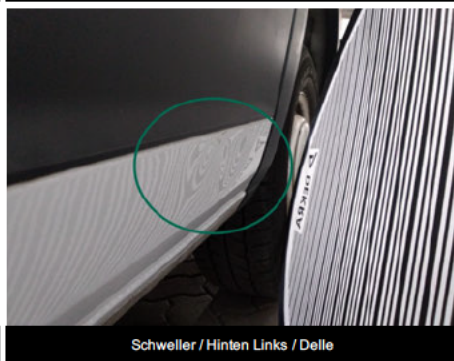
Delle

Schweller / Hinten Links / Delle

Reparieren

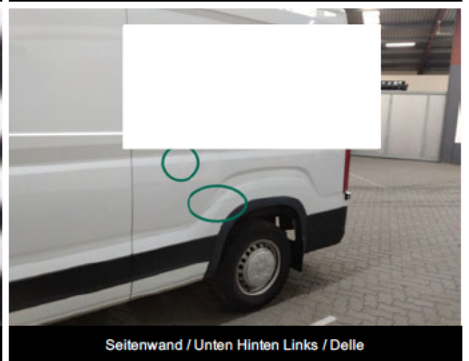
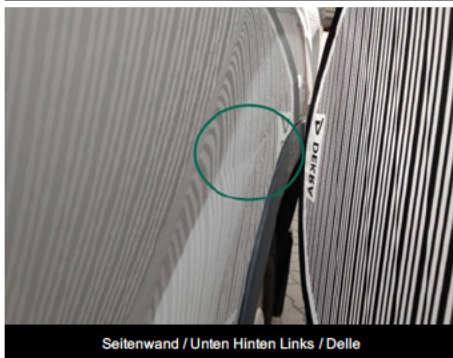
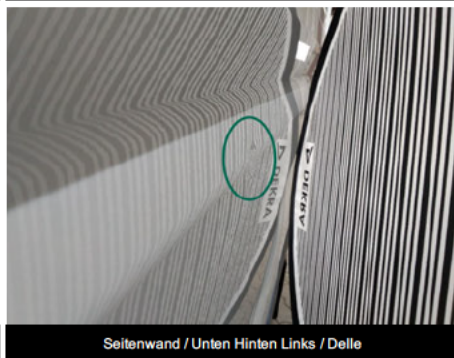
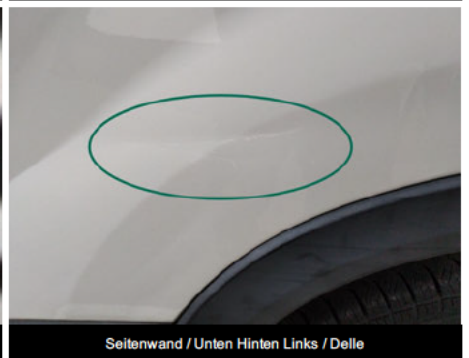
Delle

Seitenwand / Unten Hinten Links / Delle

Reparieren

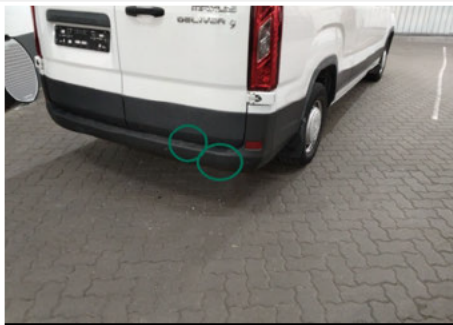
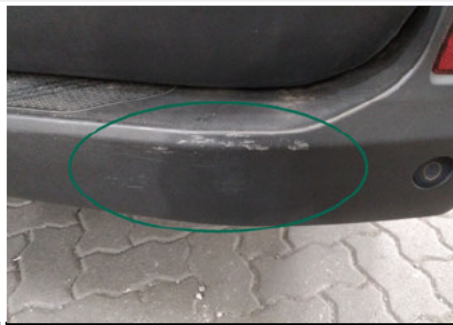
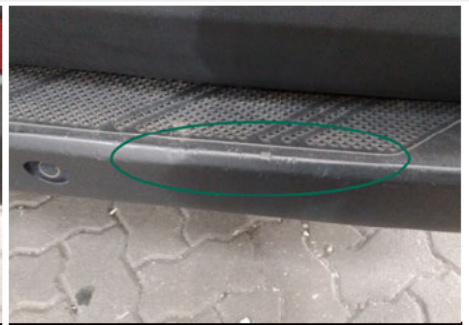
Kratzer

Stoßfänger / Hinten / Kratzer

Smart Repair

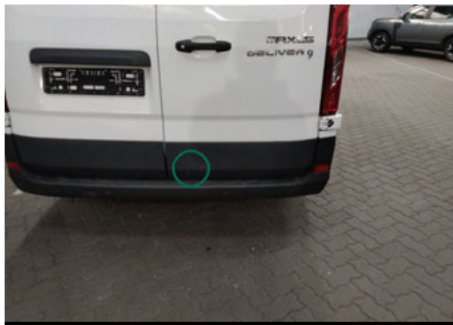
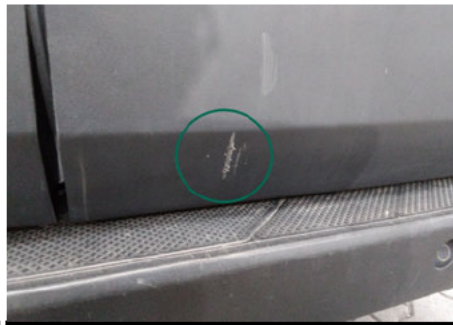
Kratzer

Zerleiste Heckklappe / Unten Rechts / Kratzer

Smart Repair

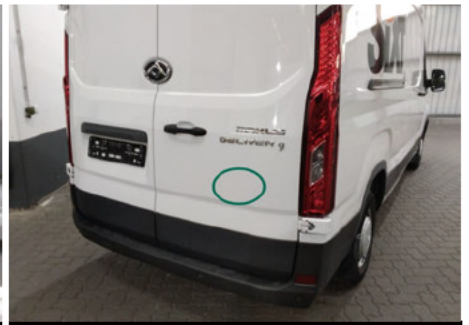
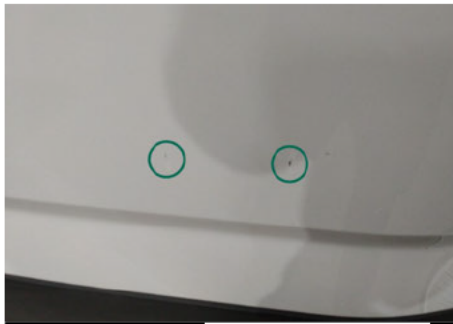
Kratzer

Heckklappe / Kofferraumtür / Unten Rechts / Kratzer

Akzeptabel

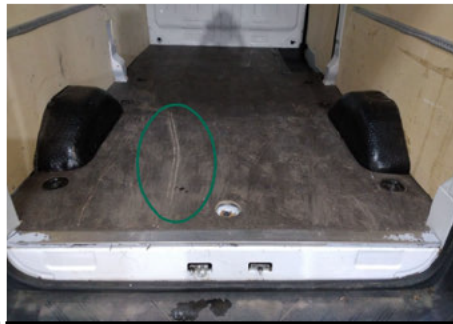
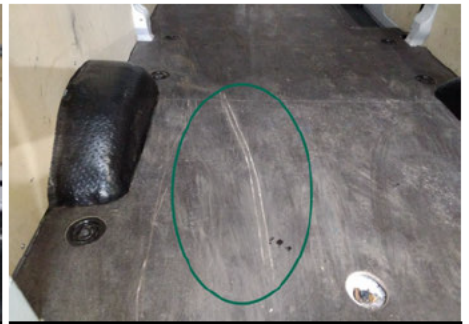
Kratzer

Holzboden / Hinten / Kratzer

Ersetzen

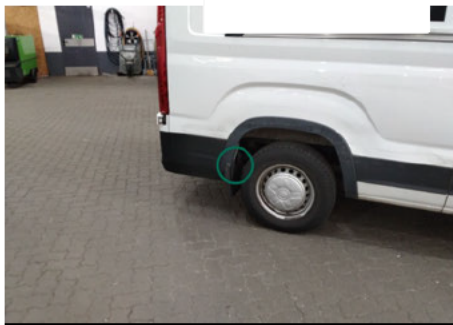
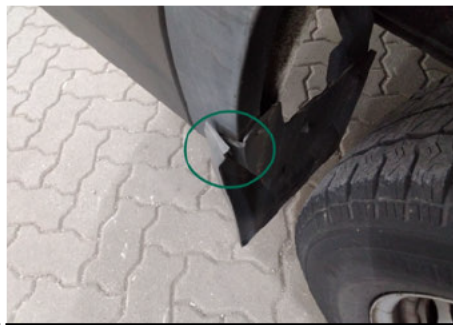
Gebrochen

Spritzschutz / Hinten Rechts / Gebrochen

Ersetzen

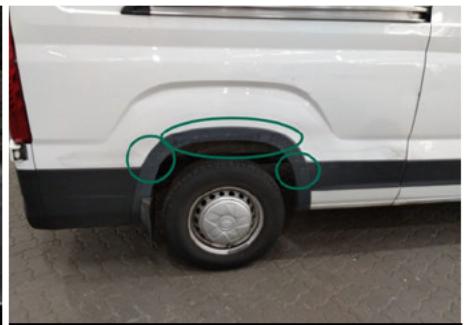
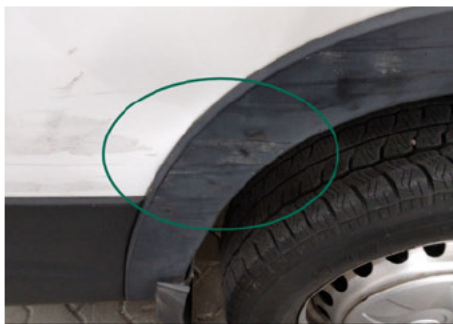
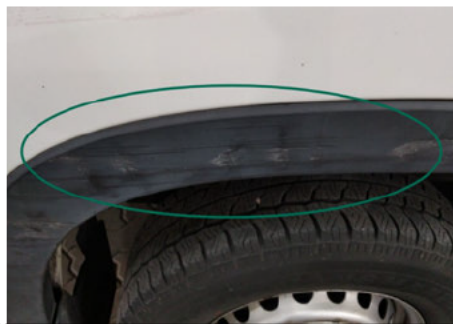
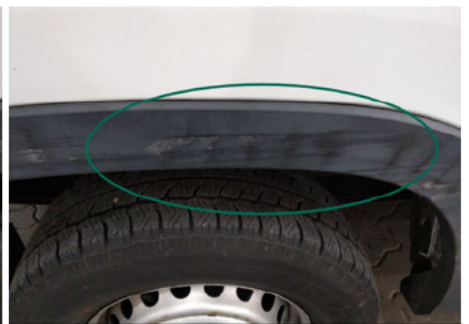
Kratzer

Kotflügelzerleiste / Hinten Rechts / Kratzer

Smart Repair

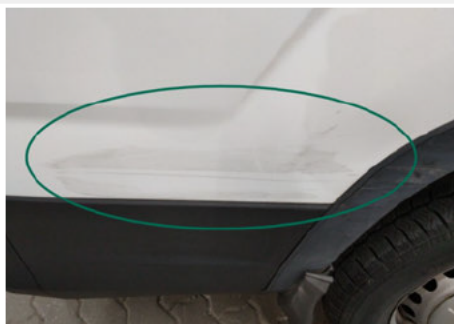
Delle

Seitenwand / Unten Hinten Rechts / Delle

Reparieren

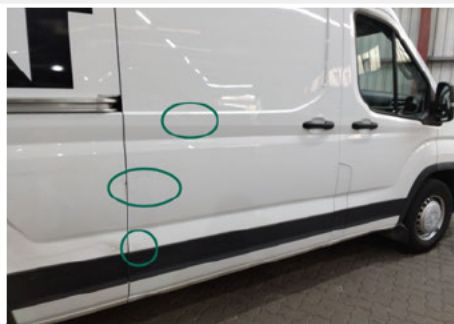
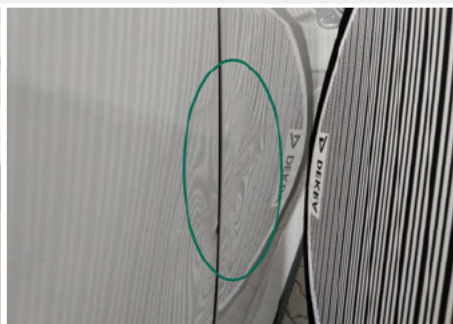
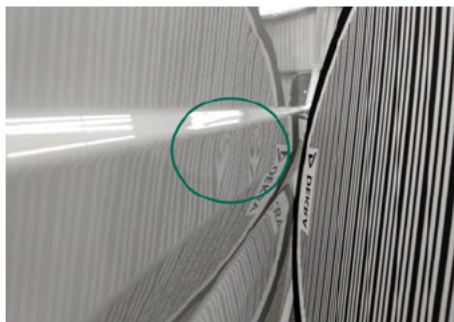
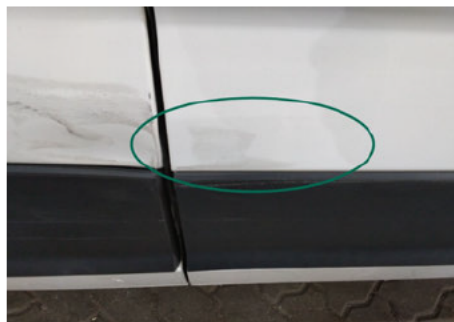
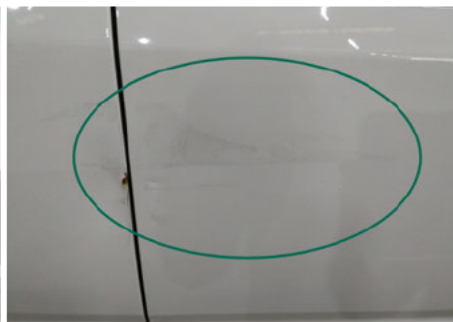
| 016 | Tür / Unten Rechts<br>Mit Fenster : Nein | Delle | Reparieren |

Tür / Unten Rechts / Delle

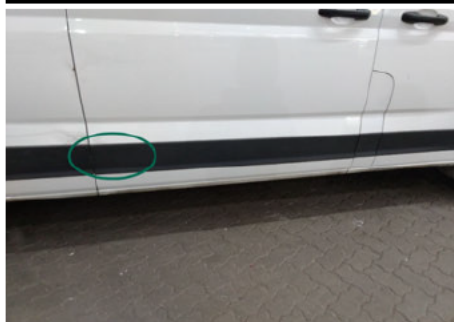
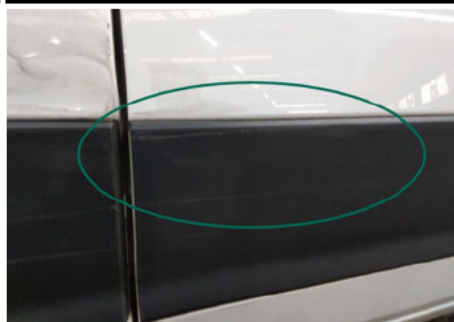
| 017 | Türzierleiste / Rechts<br>Lackiert : Nein / Verchromt : Nein | Kratzer | Smart Repair |

Türzelle / Rechts / Kratzer

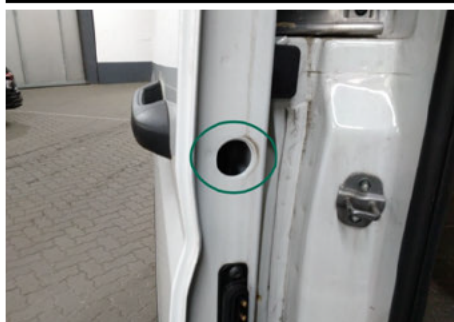
| 019 | Abdeckung / Rechts | Fehlt | Ersetzen |

Abdeckung / Rechts / Fehlt

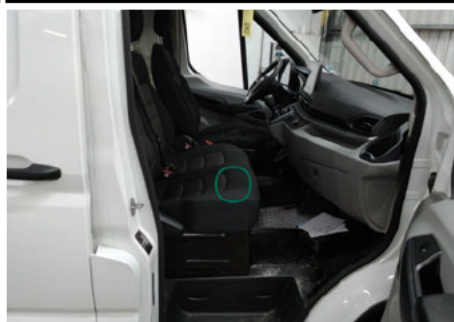
| 021 | Polster Sitzfläche / Vorne Rechts | Fleck | Reinigen |

Polster Sitzfläche / Vorne Rechts / Fleck

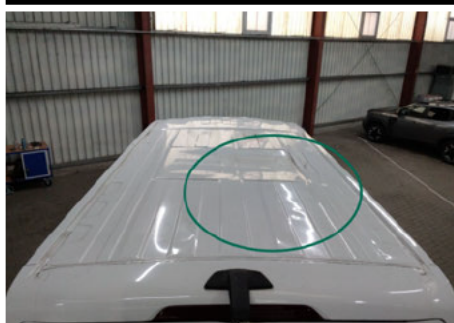
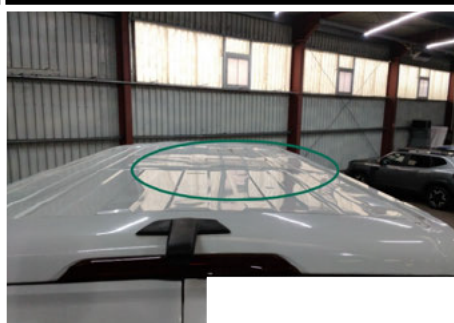
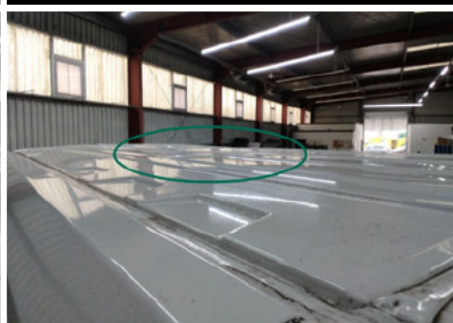
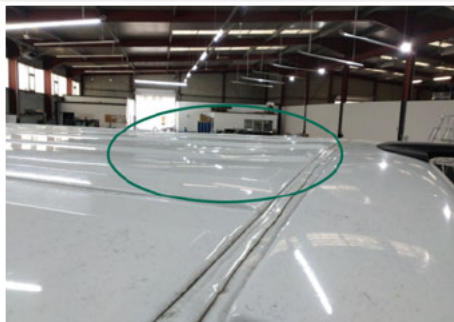
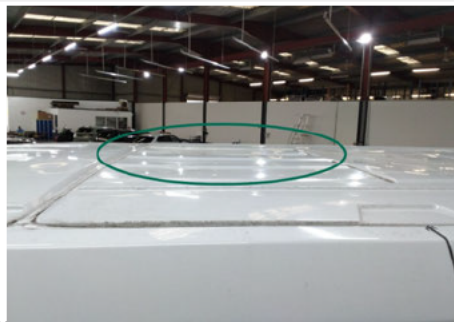
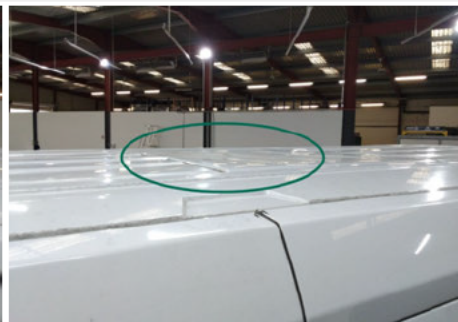
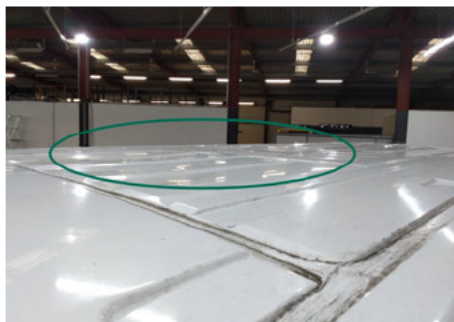
023 Dach / Hinten<sup>3</sup>  
Sonnendach : Nein

Delle

- <sup>1</sup> ,  
<sup>2</sup> Verformt  
<sup>3</sup> Dach eingedrückt  
<sup>4</sup> Stark verformt

Dach / Hinten / Delle

Ersetzen

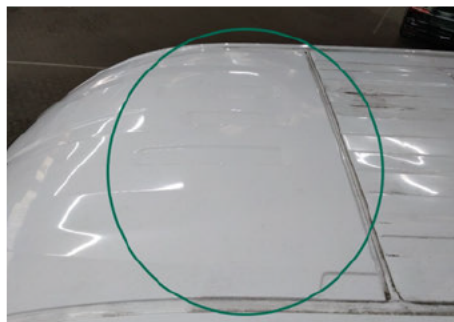
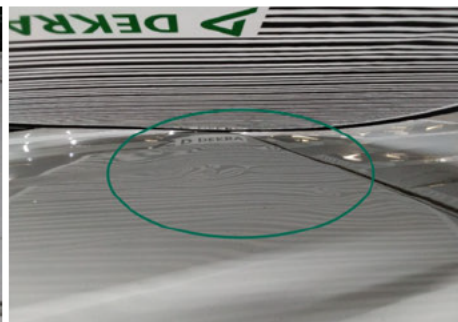
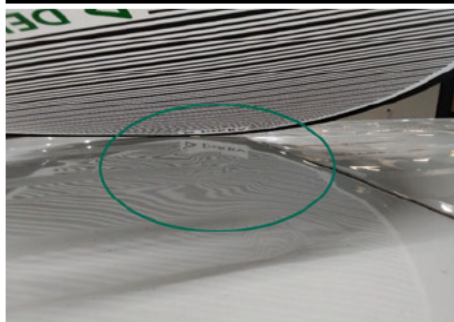
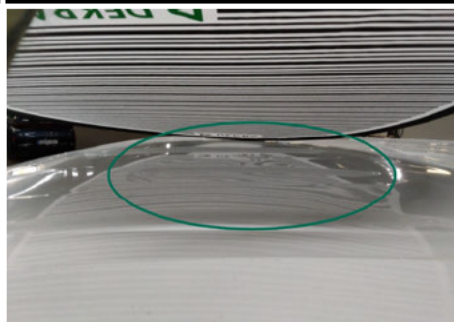
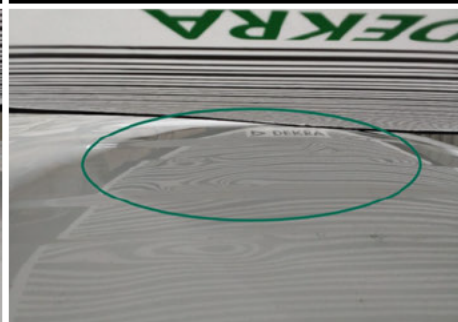
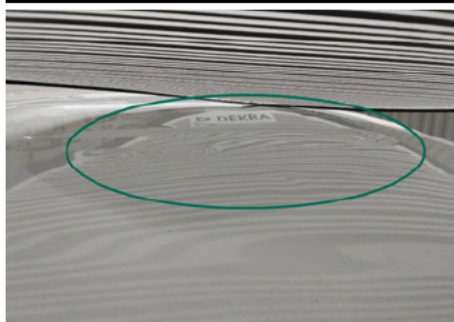
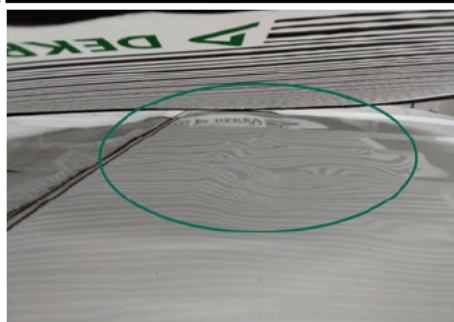
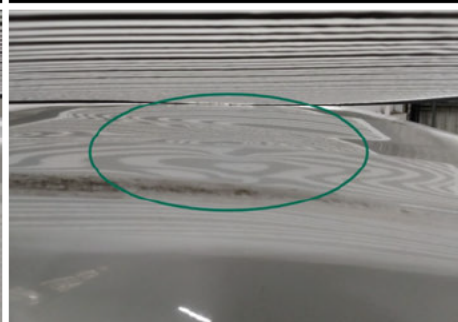
024 Dach / Vorne<sup>4</sup>  
Sonnendach : Nein

Delle

Dach / Vorne / Delle

Ersetzen
