# Zustandsbericht

Protokollnummer: 46071113  
Auftrags-Nr / Referenz: 18926191  
Besichtigungsdatum: 06.06.2026

| Hersteller / Modell | Tesla Model 3 Standard Reichweite Plus Hinterradantrieb | | |

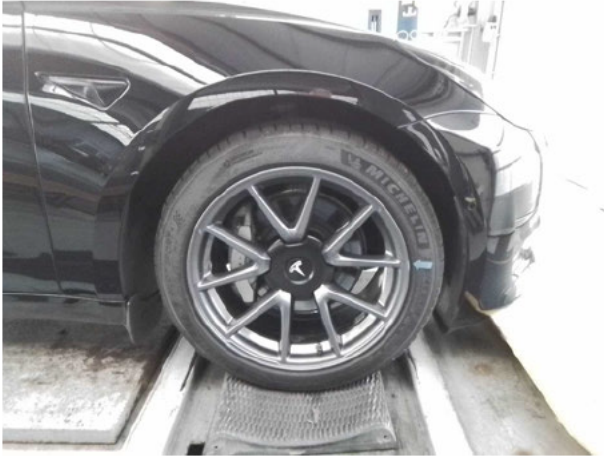
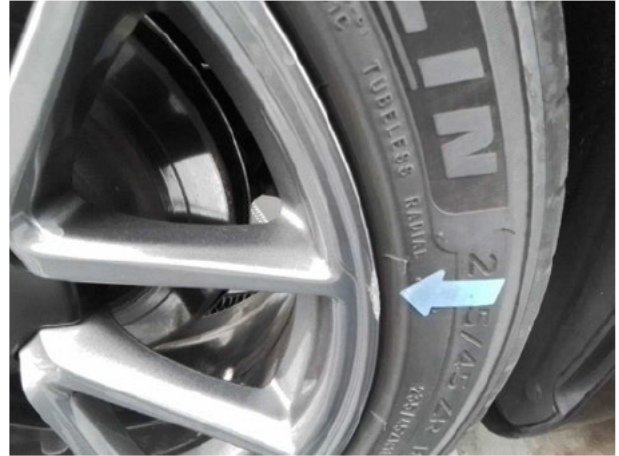
| Nr. | Bauteilgruppe | Beschreibung |
|---|---|---|
| 1 | Rad/Reifen | Leichtmetallfelge vorn rechts - verkratzt / verschürft - Wertminderung |

**Beschädigung #1:** Rad/Reifen: Leichtmetallfelge vorn rechts - verkratzt / verschürft - Wertminderung

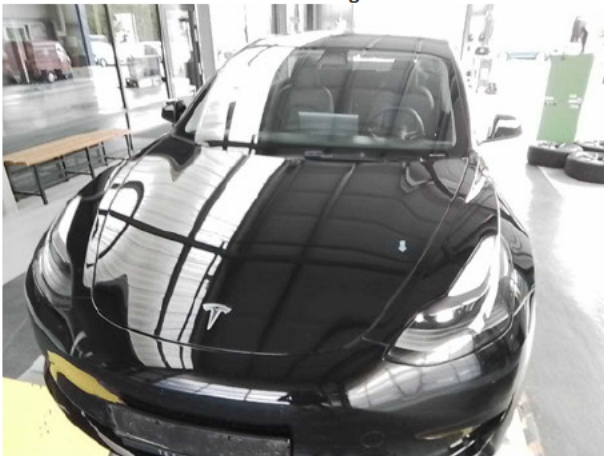
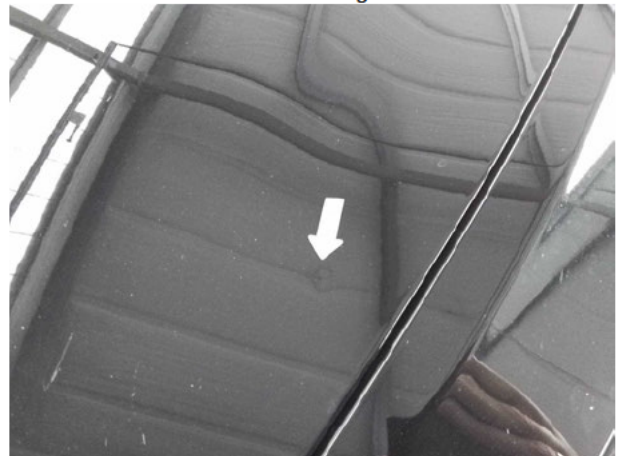
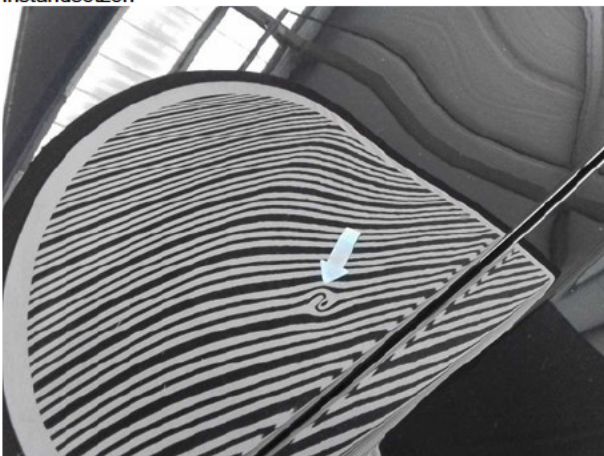
| Nr. | Bauteilgruppe | Beschreibung |
|---|---|---|
| 2 | Motorhaube | Motorhaube - Delle(n) - sanft instandsetzen |

**Beschädigung #2:** Motorhaube: Motorhaube - Delle(n) - sanft instandsetzen

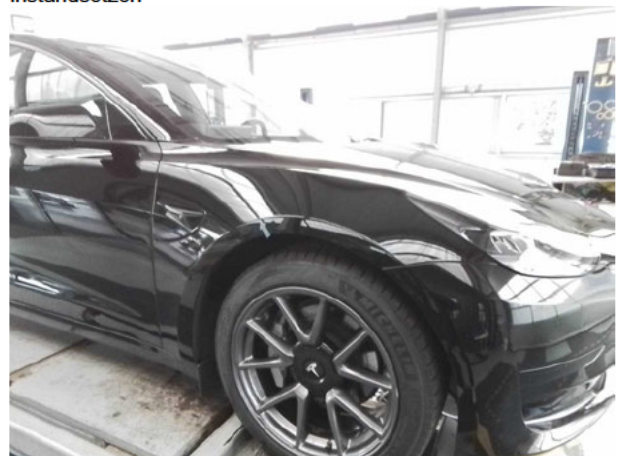
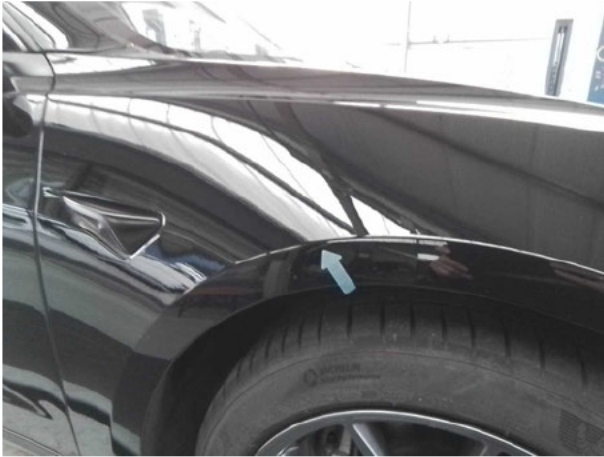
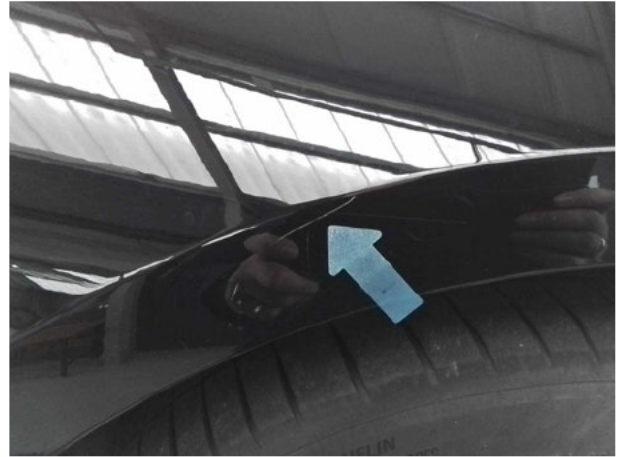
| Nr. | Bauteilgruppe | Beschreibung |
|---|---|---|
| 3 | Kotflügel rechts | Kotflügel rechts - Kratzer - Smart Repair |

**Beschädigung #3:** Kotflügel rechts: Kotflügel rechts - Kratzer - Smart Repair

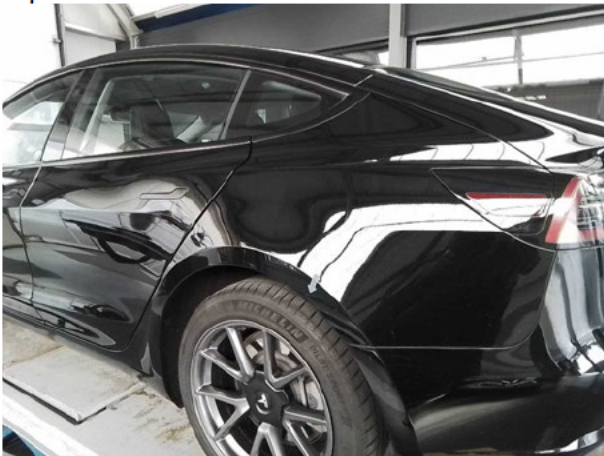
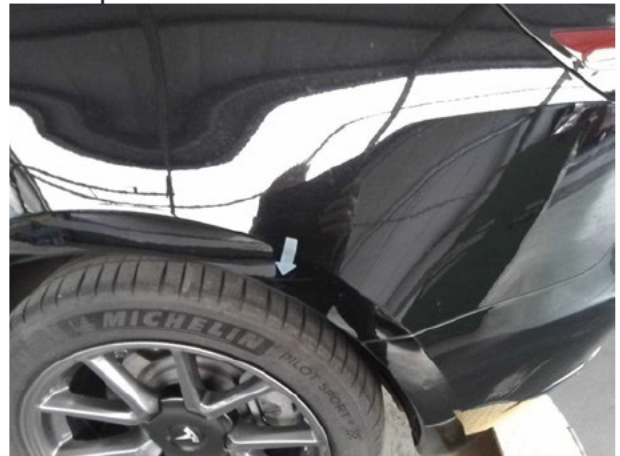
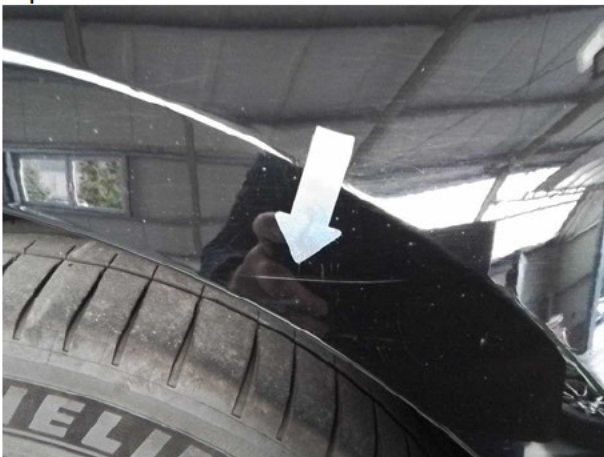
| Nr. | Bauteilgruppe | Beschreibung |
|---|---|---|
| 4 | Seitenwand links | Seitenwand - Kratzer - Smart Repair |

**Beschädigung #4:** Seitenwand links: Seitenwand - Kratzer - Smart Repair

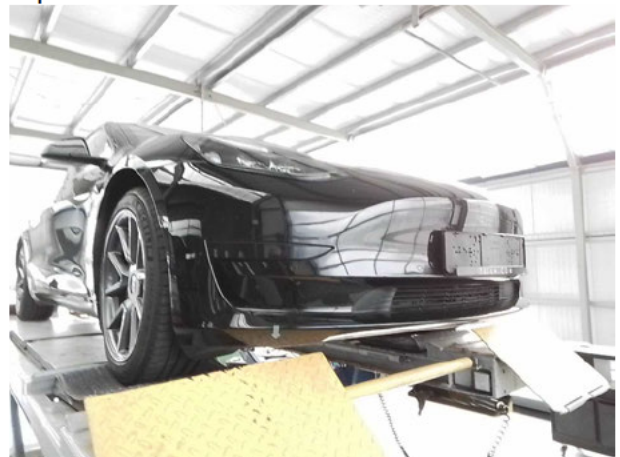
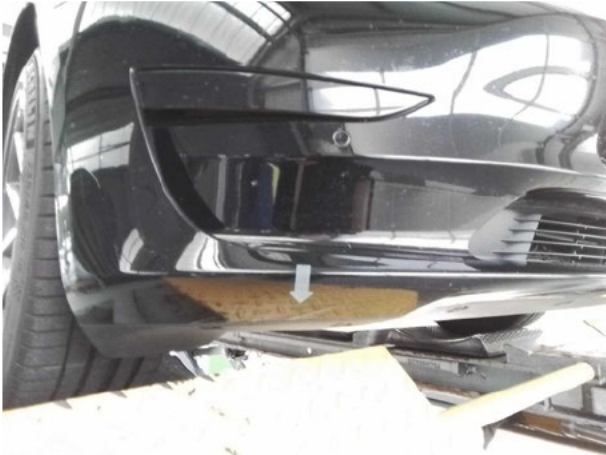
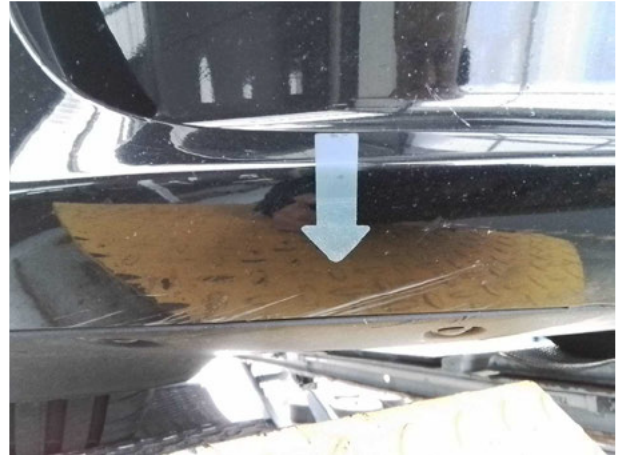
| Nr. | Bauteilgruppe | Beschreibung |
|---|---|---|
| 5 | Stoßfänger vorn | Stoßfänger vorn - verkratzt / verschürft - lackieren |

**Beschädigung #5:** Stossfänger vorn: Stossfänger vorn - verkratzt / verschürft - lackieren

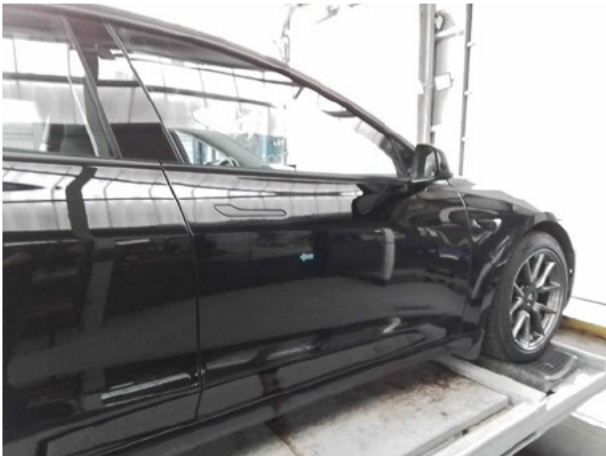
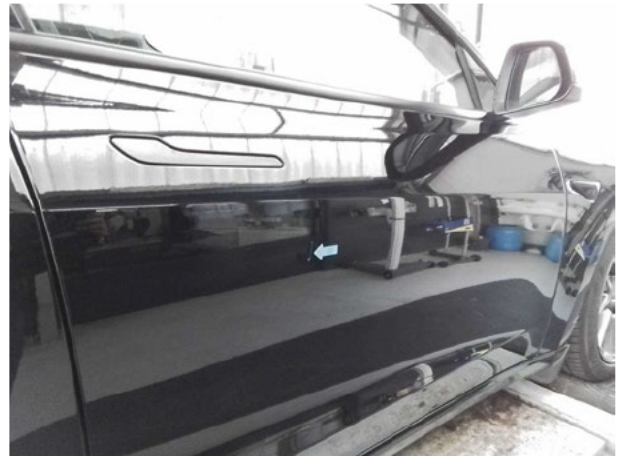
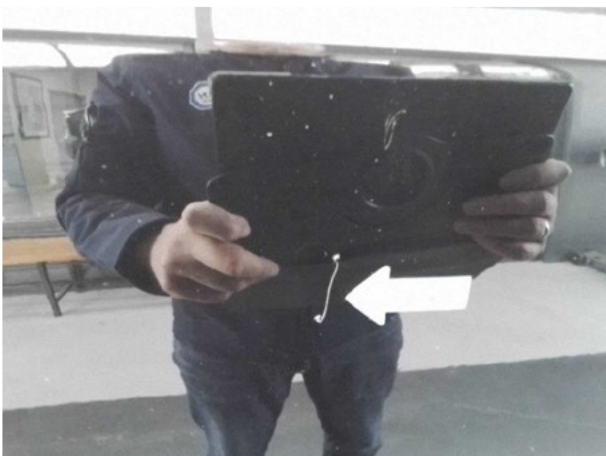
| Nr. | Bauteilgruppe | Beschreibung |
|---|---|---|
| 6 | Tür vorn rechts | Tür - Kratzer - lackieren |

**Beschädigung #6:** Tür vorn rechts: Tür - Kratzer - lackieren
