## Fahrzeugbeschreibung

**Fahrzeug:** SKODA Octavia 1.5 TSI e-TEC DSG AMBITION COMBI Kombi 5-türig 1498 ccm 150 PS / 110 KW bleifrei 7-Gang Automatik

## Angaben zum Fahrzeug

## Zustandsbericht

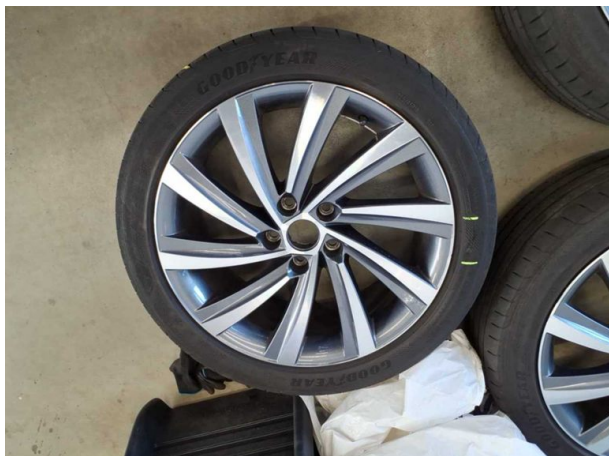
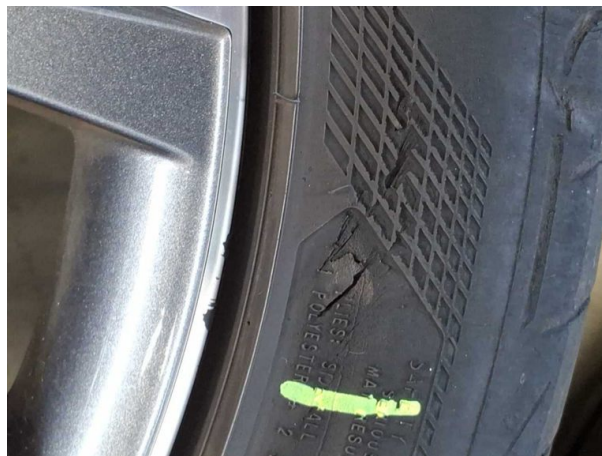
| Nr. | Bauteilgruppe | Beschreibung |
|---|---|---|
| 1 | 2.Radsatz | 1 Reifen - gebrochen / gerissen - erneuern |

**Beschädigung #1:** 2.Radsatz: 1 Reifen - gebrochen / gerissen - erneuern

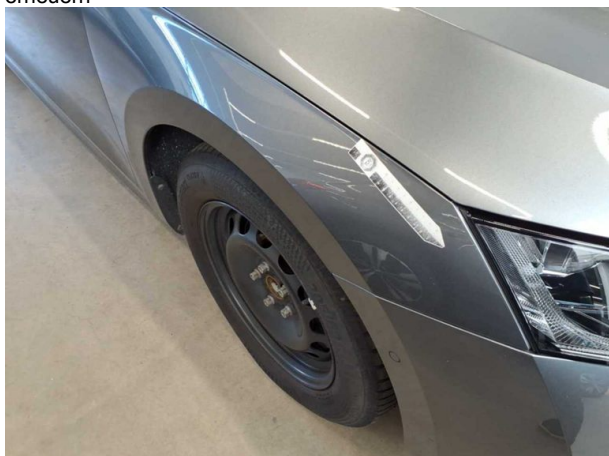
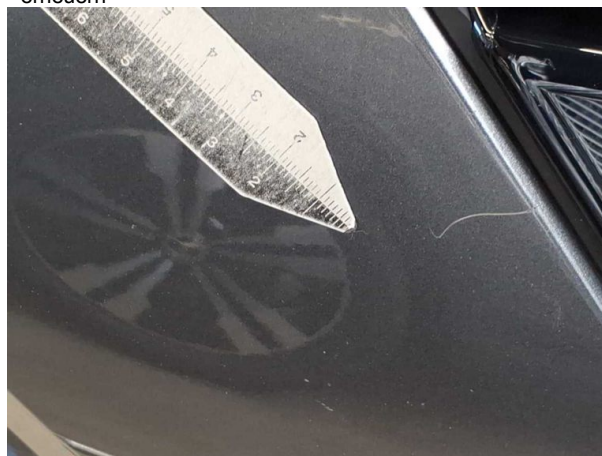
| Nr. | Bauteilgruppe | Beschreibung |
|---|---|---|
| 2 | Kotflügel rechts | Kotflügel rechts - Kratzer - instandsetzen und lackieren |

**Beschädigung #2:** Kotflügel rechts: Kotflügel rechts - Kratzer - instandsetzen und lackieren

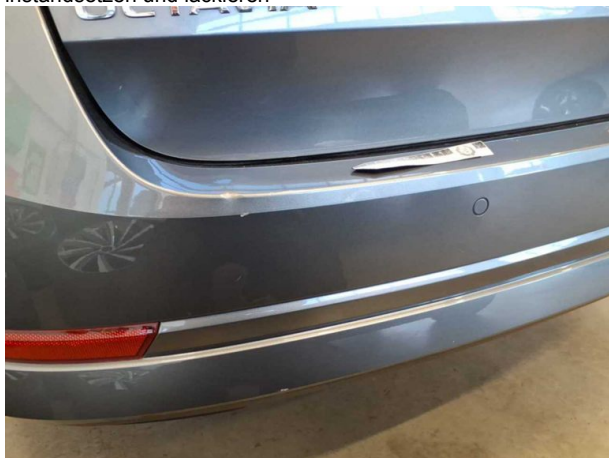
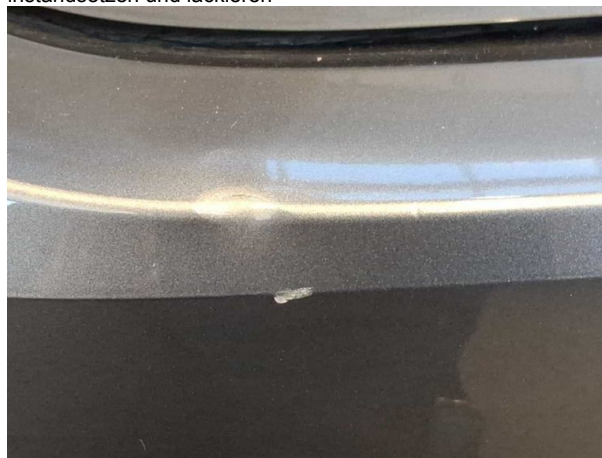
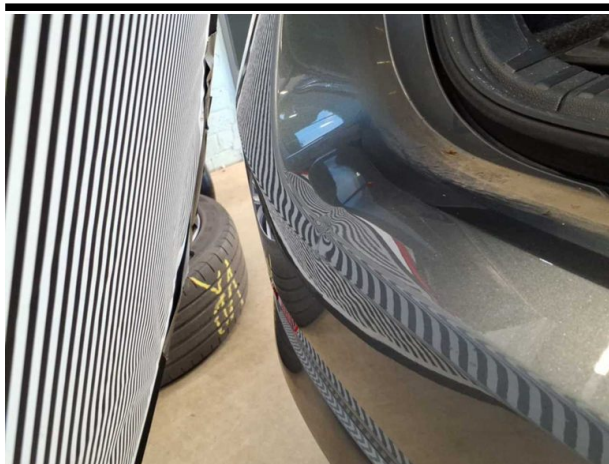
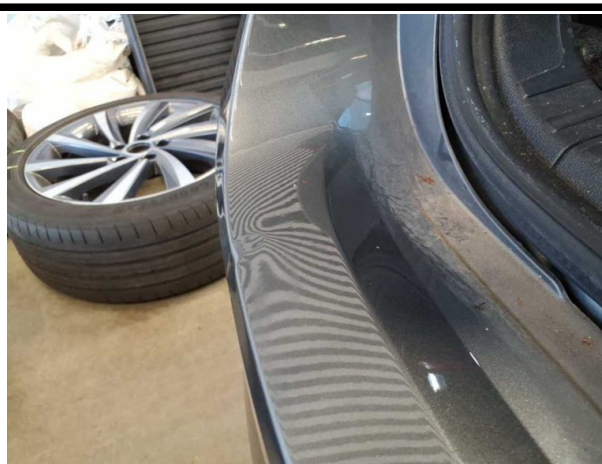
| Nr. | Bauteilgruppe | Beschreibung |
|---|---|---|
| 3 | Stoßfänger hinten | Stoßfänger hinten - verformt - instandsetzen und lackieren |

**Beschädigung #3:** Stossfänger hinten: Stossfänger hinten - verformt - instandsetzen und lackieren

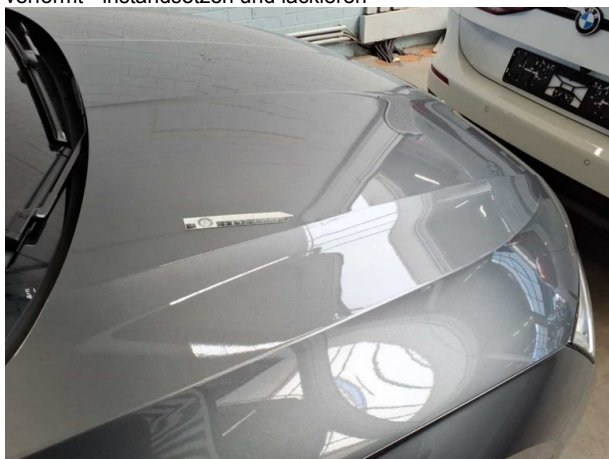
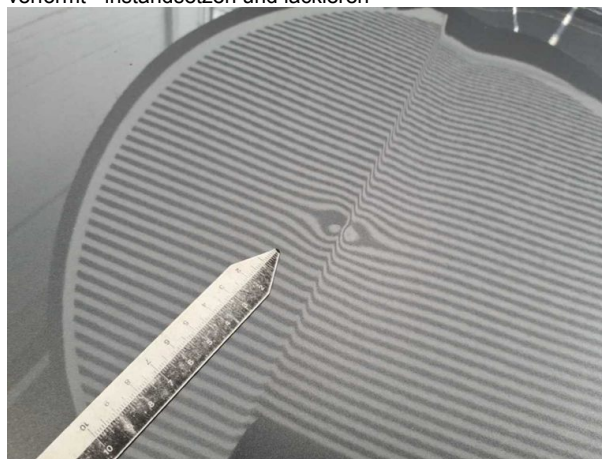
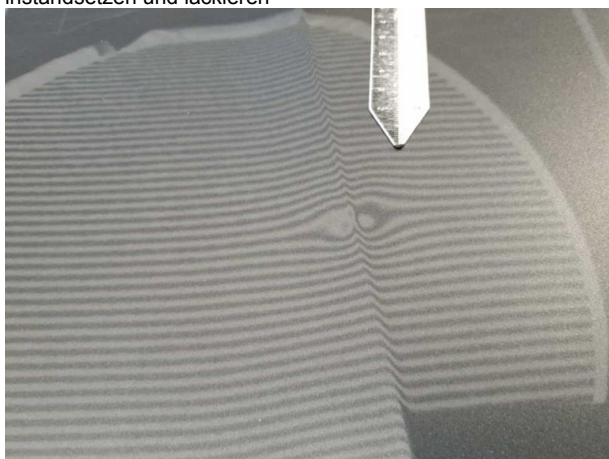
| Nr. | Bauteilgruppe | Beschreibung |
|---|---|---|
| 4 | Motorhaube | Motorhaube - Delle(n) - instandsetzen und lackieren |

**Beschädigung #4:** Motorhaube: Motorhaube - Delle(n) - instandsetzen und lackieren
