Fahrzeug: **RENAULT Trafic L1H1 2.0 ENERGY dCi 120 3,0t Komfort Kastenwagen4-türig 1997 ccm 120 PS / 88 KW Diesel 6-Gang Manuell**

Zustandsbericht

Fahrzeughalter	Allane SE
Ihr Auftrag vom	08.06.2026 durch Allane SE
Besichtigungsort	41844 Wegberg, Friedrich-List-Allee 51
Besichtigungsdatum	18.06.2026
Referenznummern	0031199058 - 0063878072

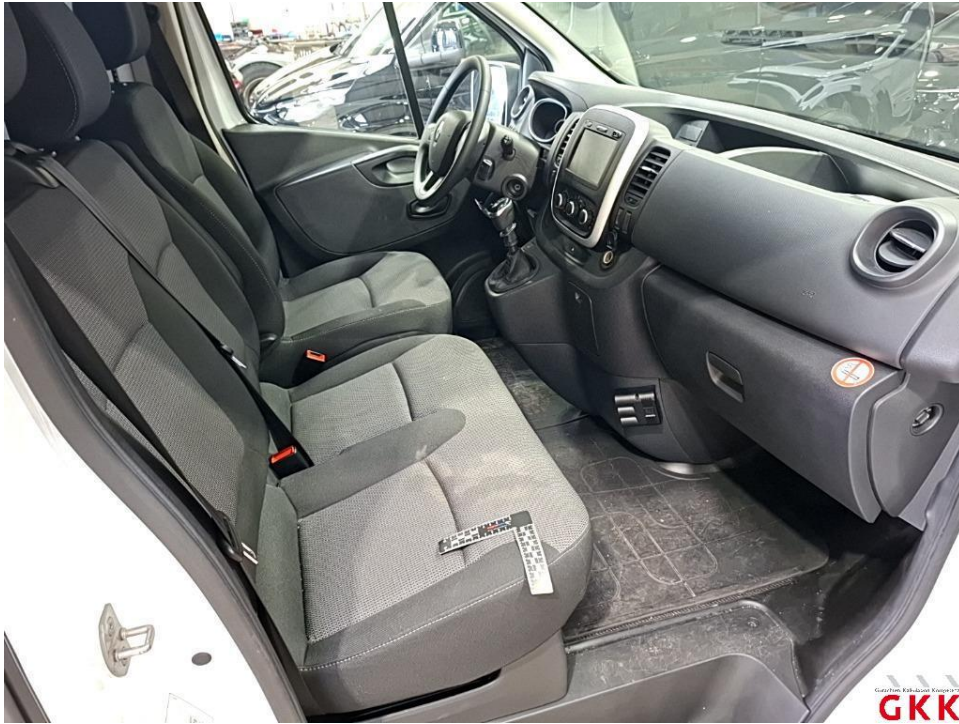
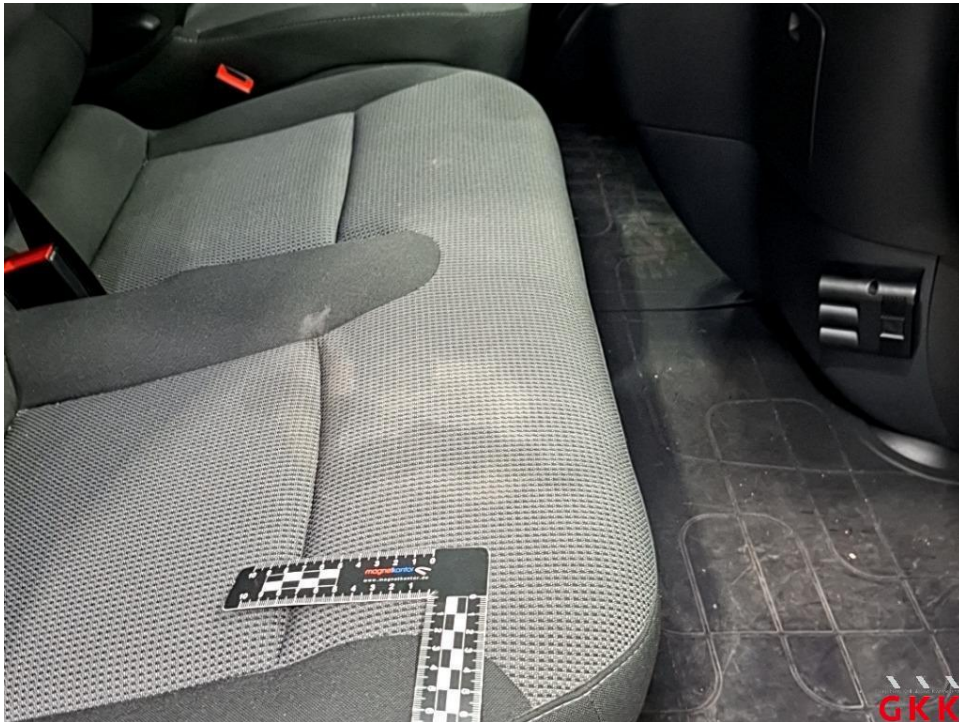
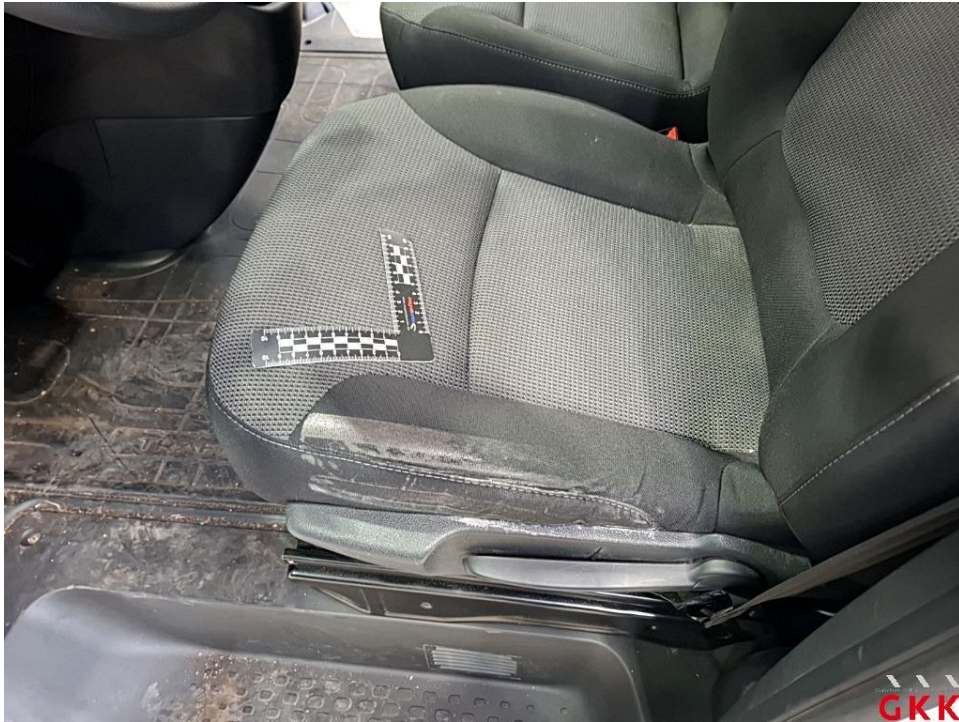
Fahrzeug innen, verschmutzt (Bild 11, Bild 12, Bild 13)

Bild 11. Fahrzeug, innen, verschmutzt, aufbereiten

Bild 12. Fahrzeug, innen, verschmutzt, aufbereiten

Bild 13. Fahrzeug, innen, verschmutzt, aufbereiten

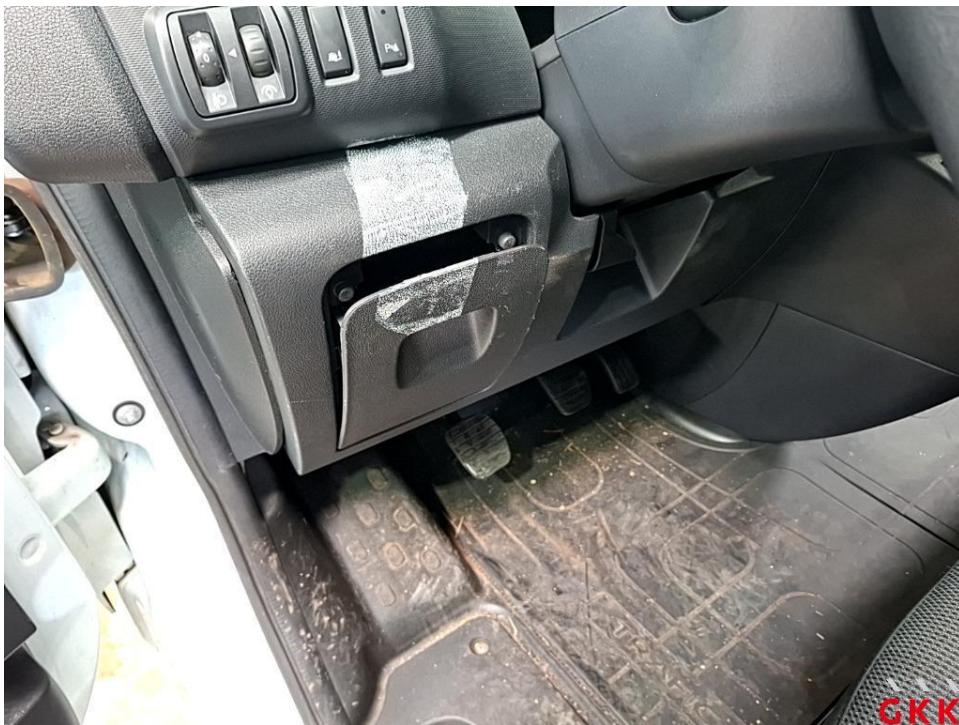
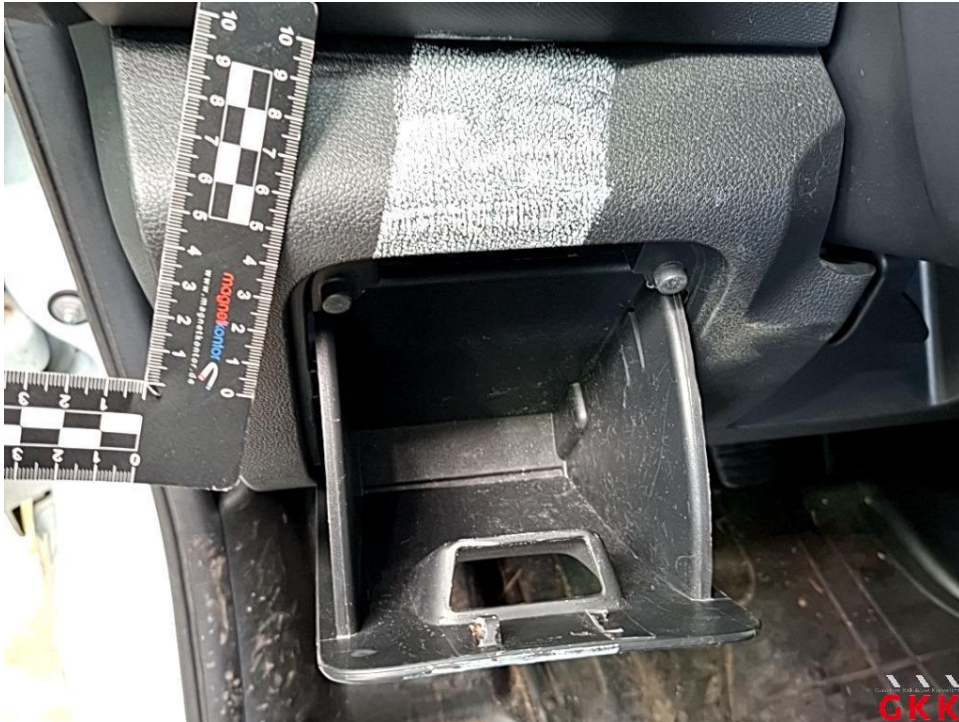
Armaturenbrett Ablagefach, beschädigt (Bild 14, Bild 15)

Bild 14. Armaturenbrett, Ablagefach, beschädigt, ersetzen

Bild 15. Armaturenbrett, Ablagefach, beschädigt, ersetzen

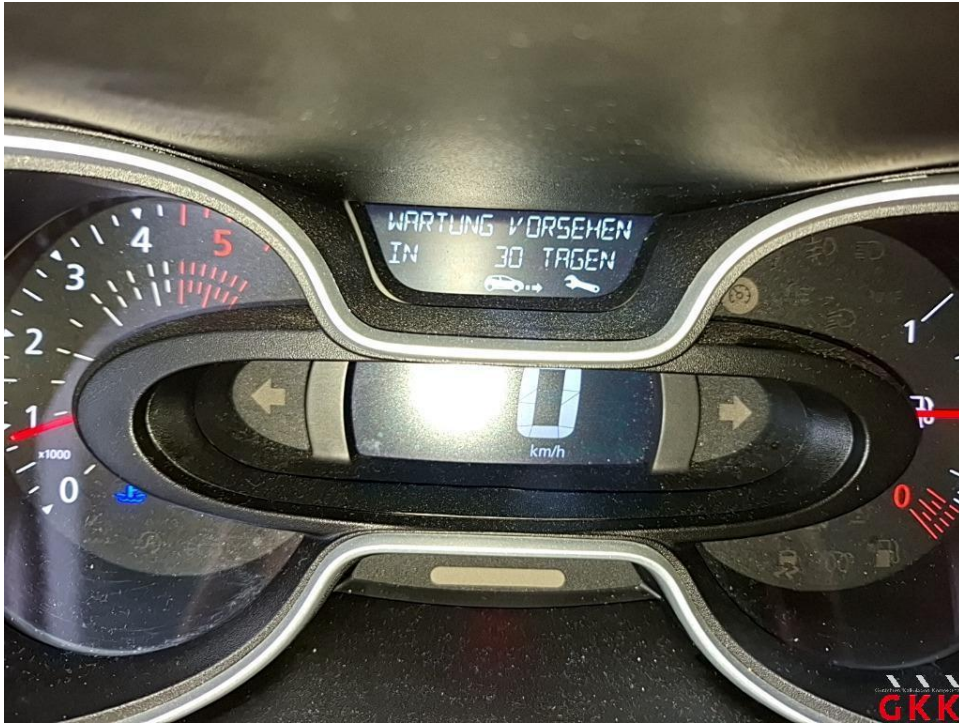
Inspektion klein Transporter, fällig (Bild 16, Bild 17)

Bild 16. Inspektion klein, Transporter, fällig, durchführen

Bild 17. Inspektion klein, Transporter, fällig, durchführen

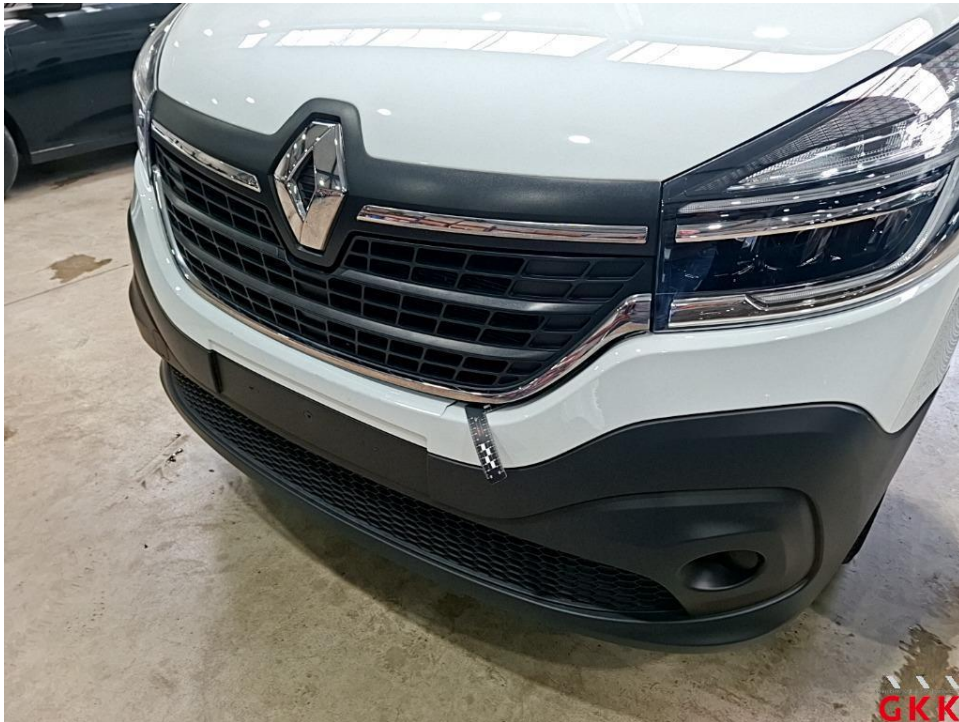
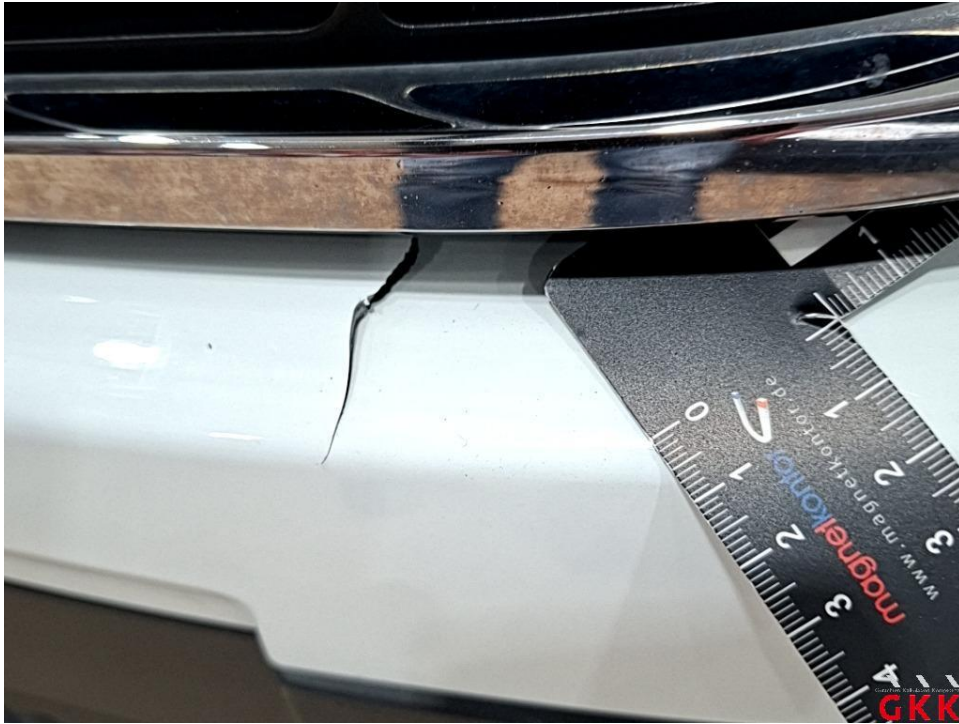
Stoßfänger vorne Verkleidung -teillackiert-, beschädigt (Bild 18, Bild 19)

Bild 18. Stoßfänger vorne, Verkleidung -teillackiert-, beschädigt, ersetzen

Bild 19. Stoßfänger vorne, Verkleidung -teillackiert-, beschädigt, ersetzen

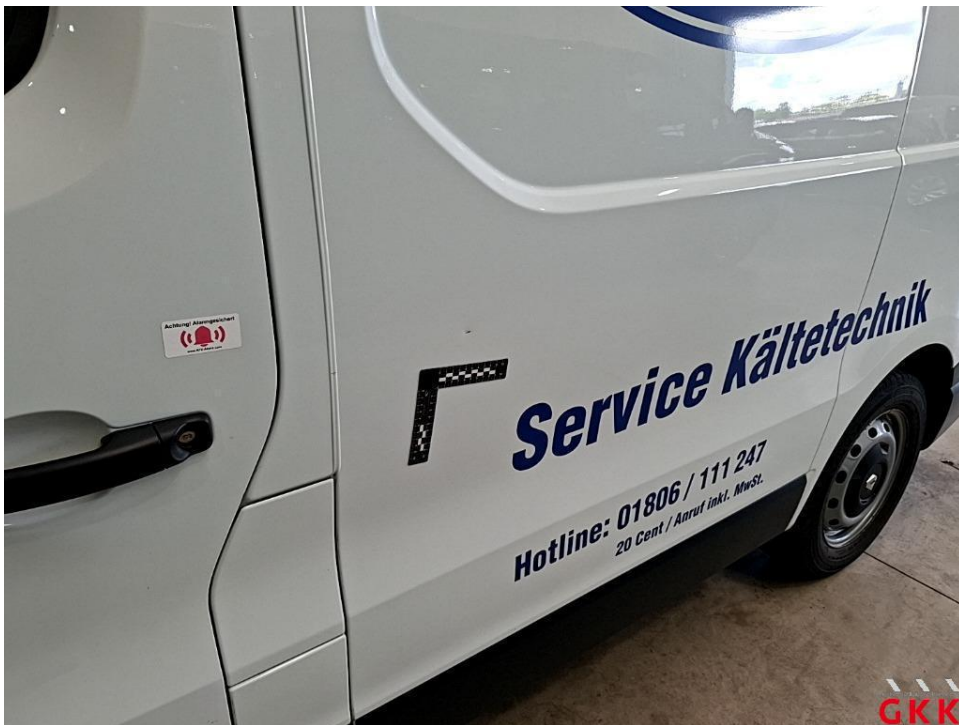
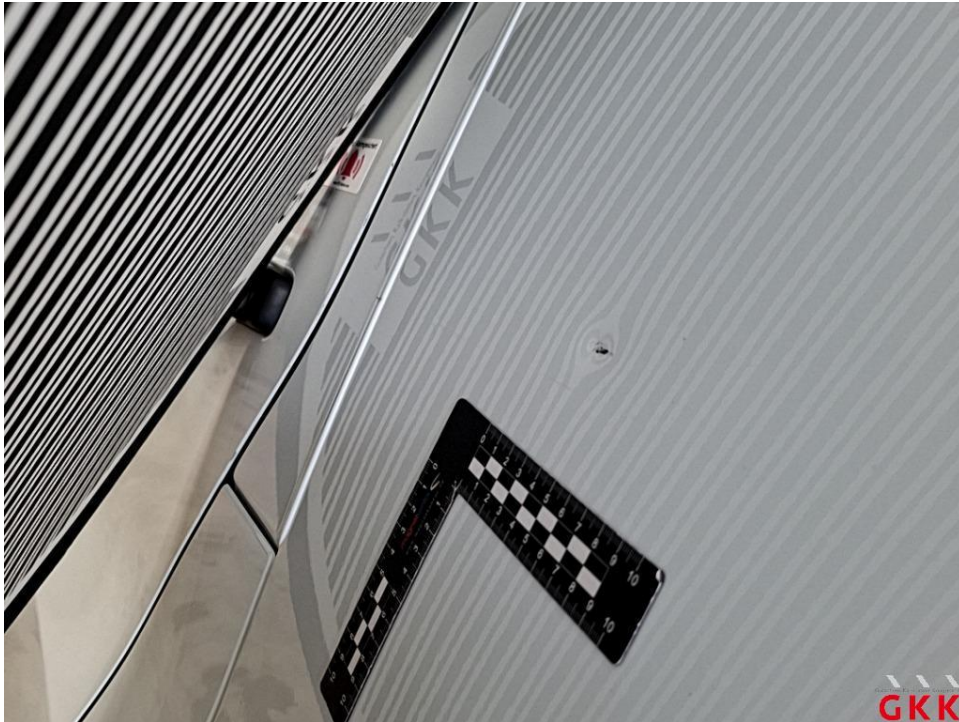
Seitenwand links Mitte, beschädigt (Bild 20, Bild 21)

Bild 20. Seitenwand links, Mitte, beschädigt, kalt drücken

Bild 21. Seitenwand links, Mitte, beschädigt, kalt drücken

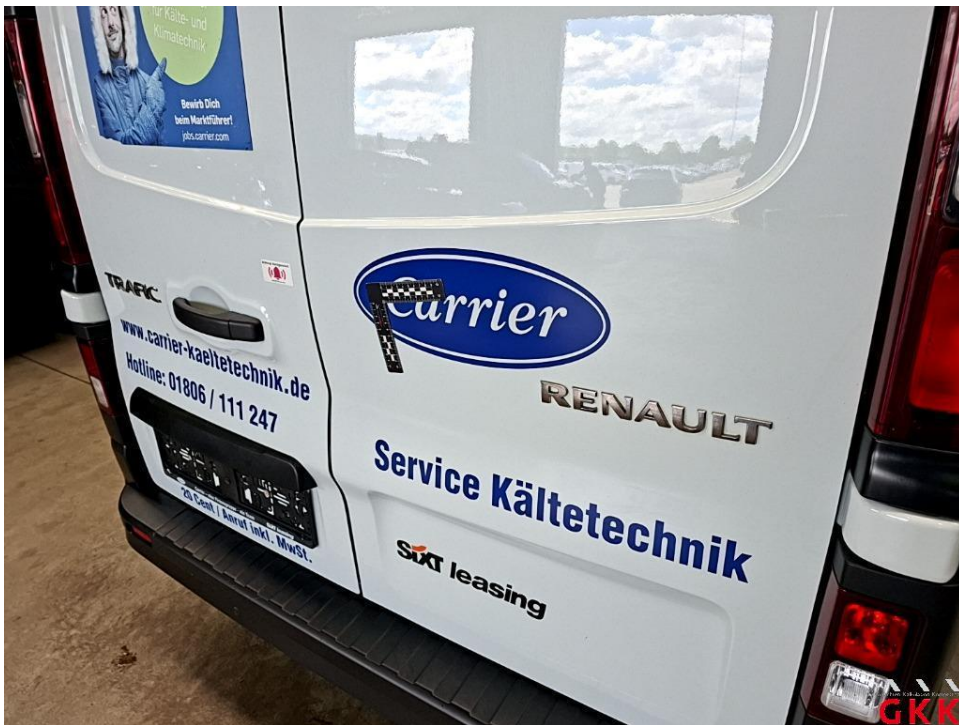
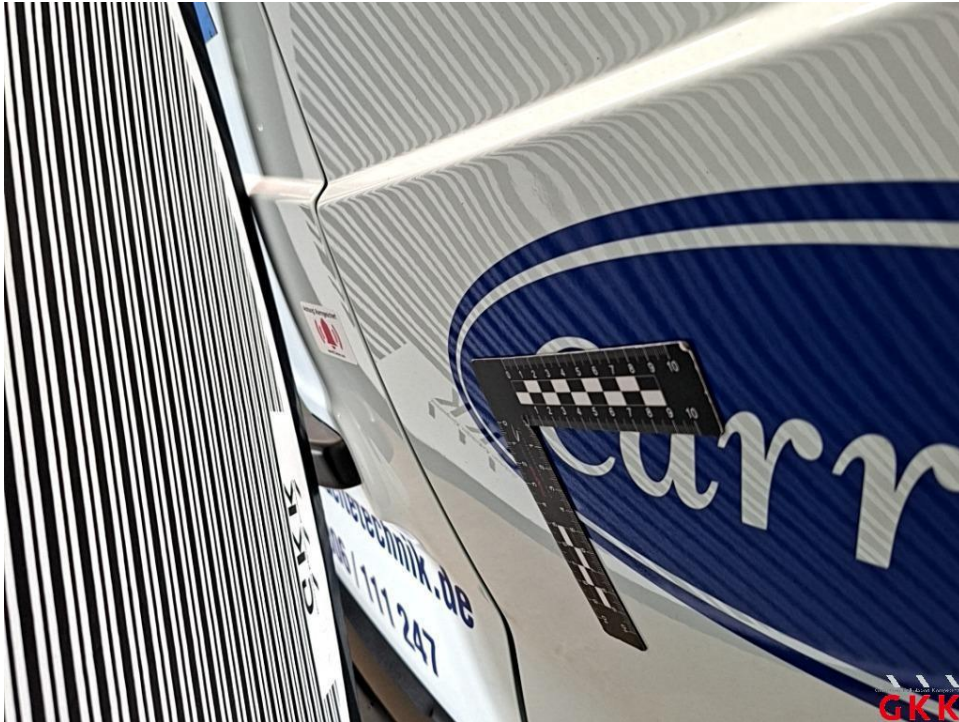
Hecktür rechts, bis 3 Dellen / Bauteil (Bild 22, Bild 23)

Bild 22. Hecktür rechts, bis 3 Dellen / Bauteil, kalt drücken

Bild 23. Hecktür rechts, bis 3 Dellen / Bauteil, kalt drücken

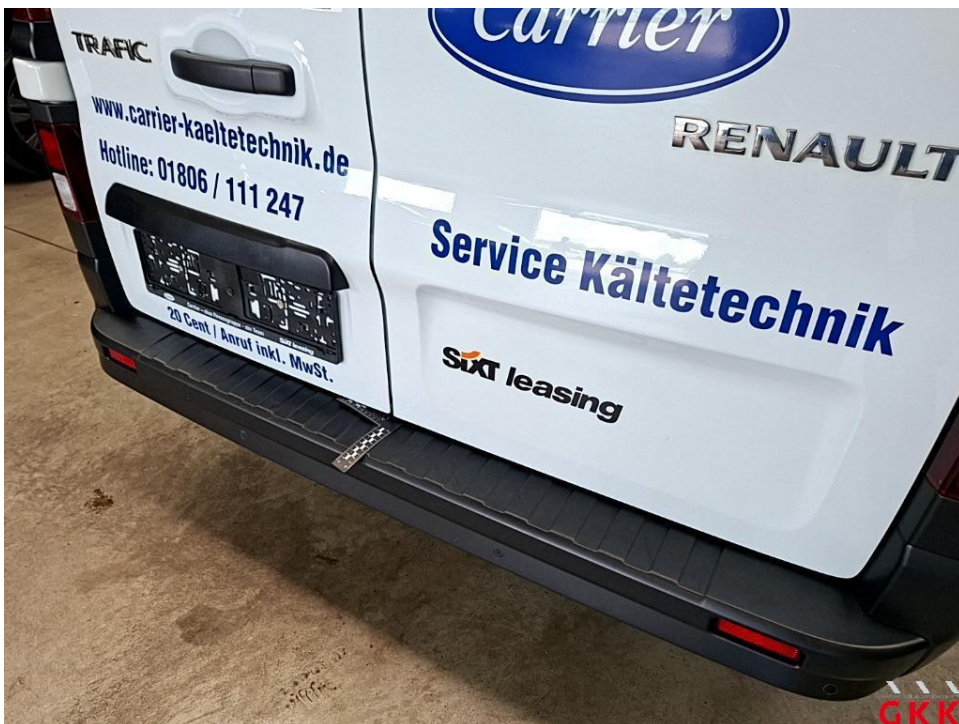
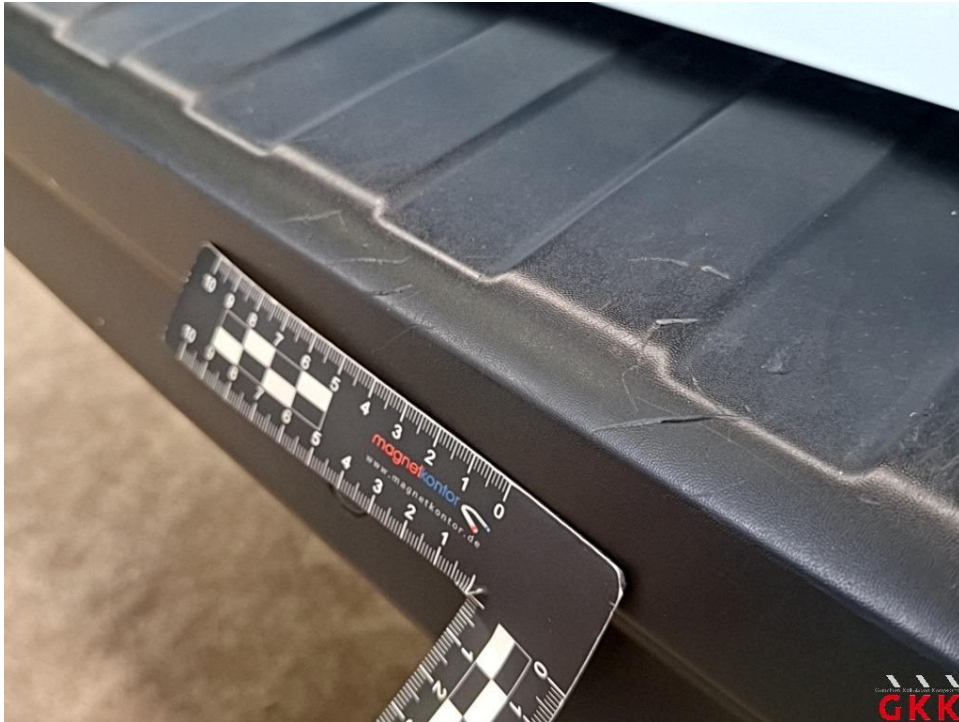
Stoßfänger hinten Verkleidung -unlackiert-, verkratzt (Bild 24, Bild 25)

Bild 24. Stoßfänger hinten, Verkleidung -unlackiert-, verkratzt, Smartrepair

Bild 25. Stoßfänger hinten, Verkleidung -unlackiert-, verkratzt, Smartrepair

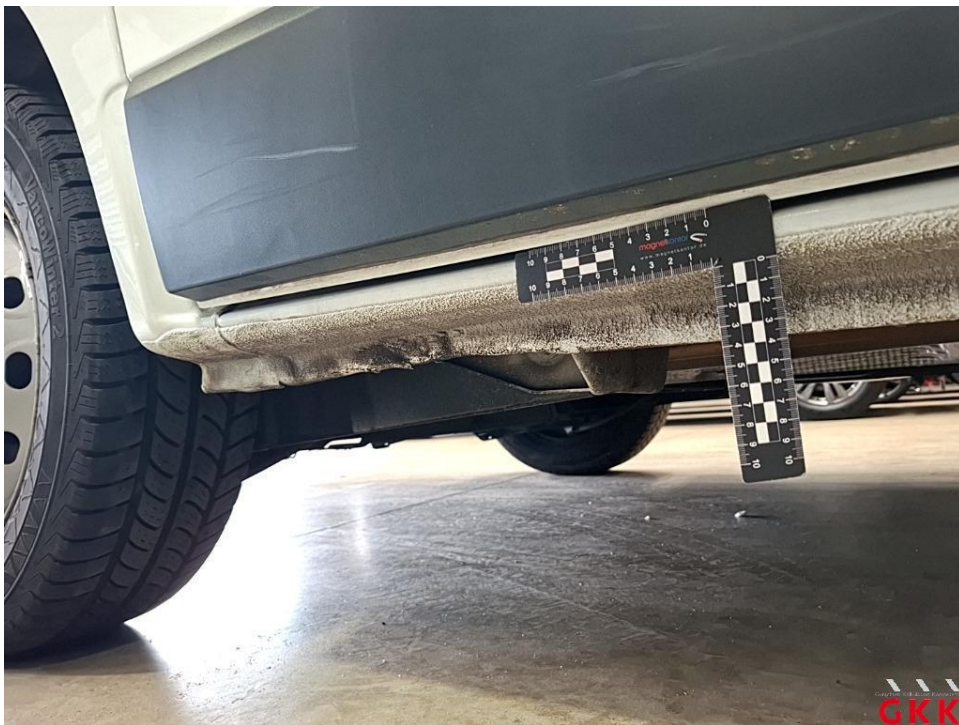
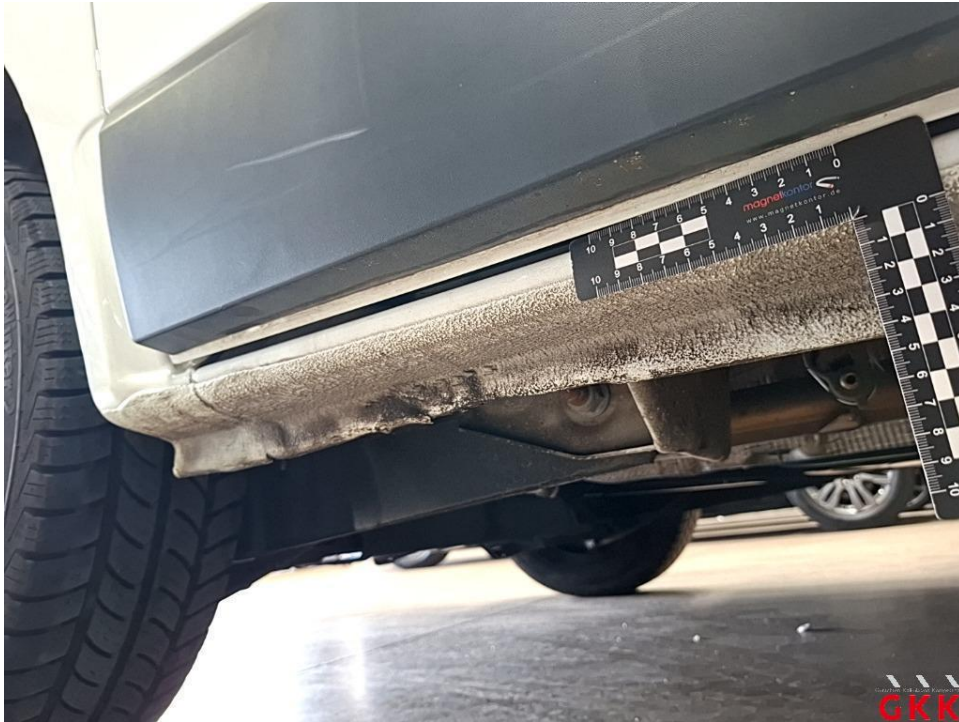
Schweller rechts hinten, beschädigt (Bild 26, Bild 27)

Bild 26. Schweller rechts, hinten, beschädigt, Smartrepair

Bild 27. Schweller rechts, hinten, beschädigt, Smartrepair

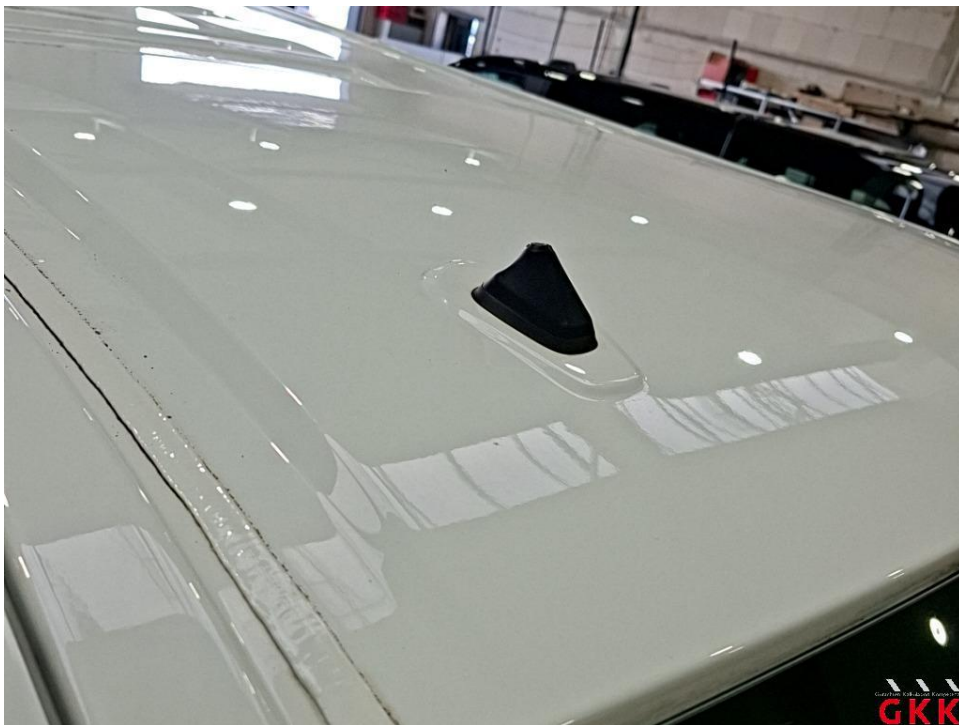
Antenne Stab, fehlt (Bild 28)

Bild 28. Antenne, Stab, fehlt, ersetzen

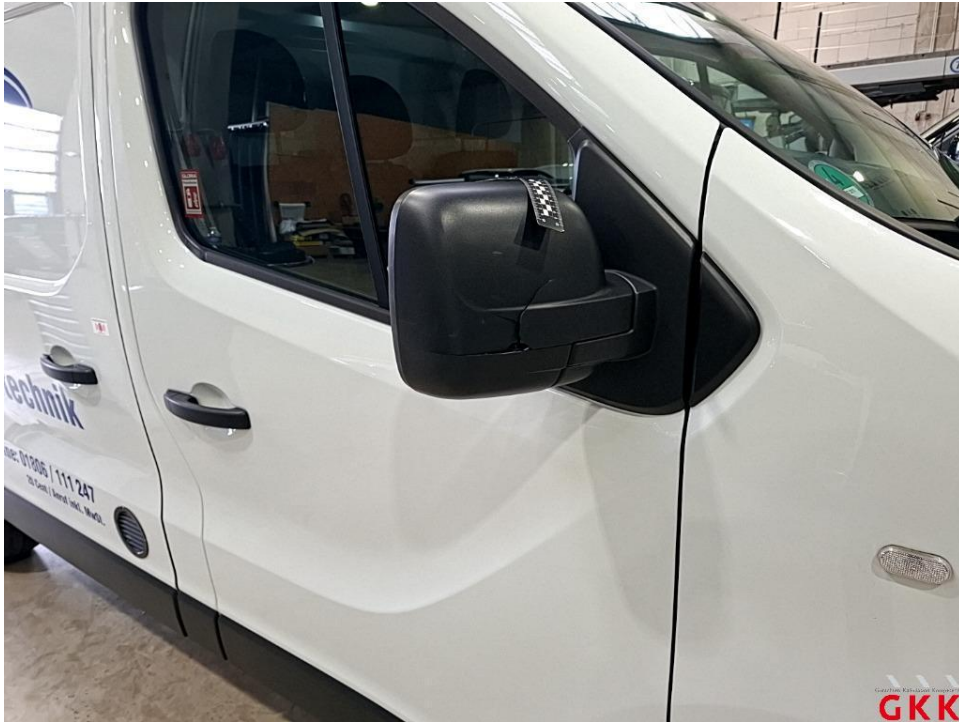
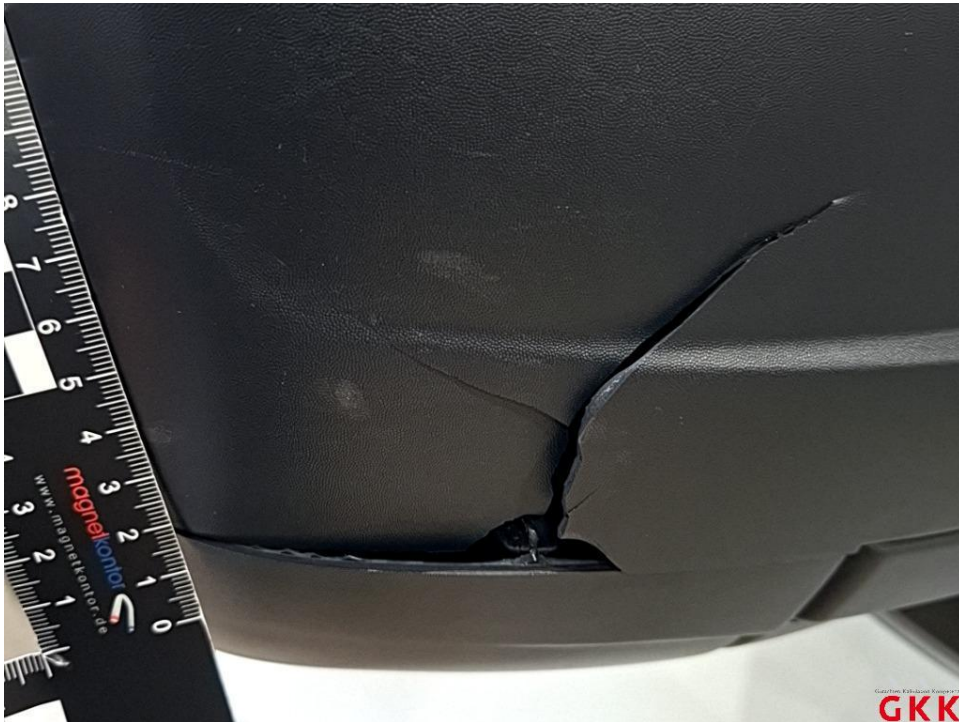
Spiegelgehäuse rechts Kappe -unlackiert-, beschädigt (Bild 29, Bild 30)

Bild 29. Spiegelgehäuse rechts, Kappe -unlackiert-, beschädigt, ersetzen

Bild 30. Spiegelgehäuse rechts, Kappe -unlackiert-, beschädigt, ersetzen

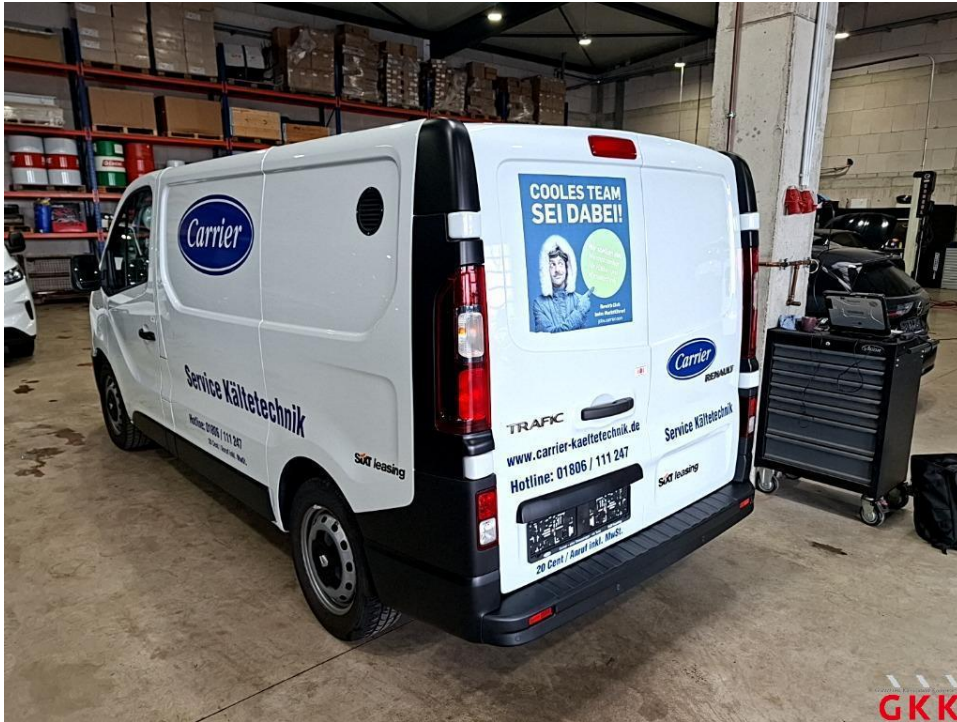
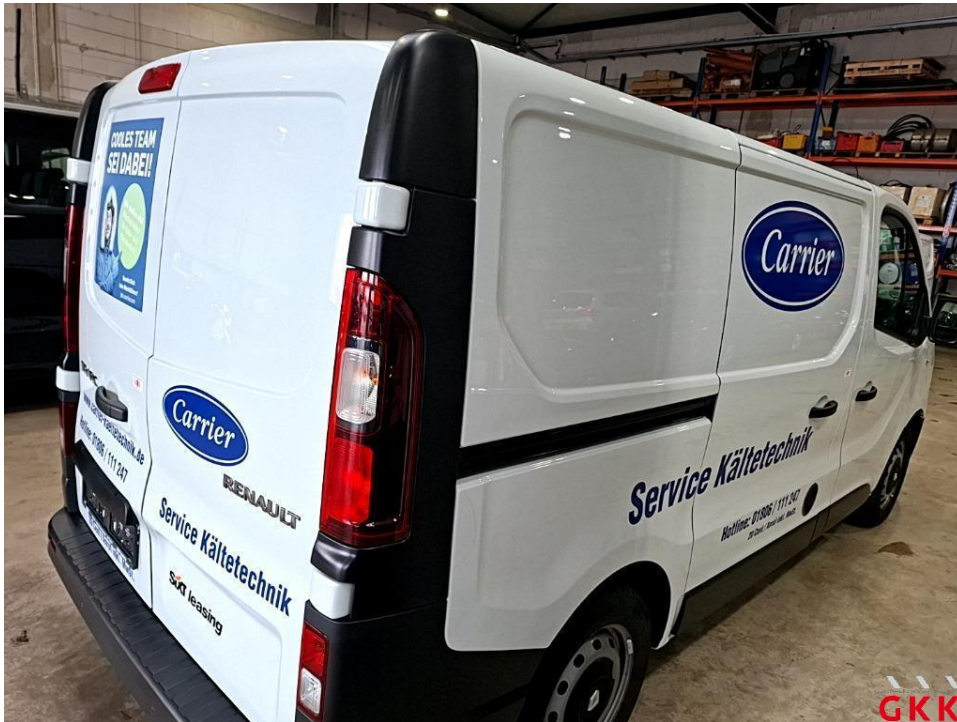
Beschriftungs- / Werbefolie, beklebt (Bild 31, Bild 32)

Bild 31. Beschriftungs- / Werbefolie, beklebt, entkleben

Bild 32. Beschriftungs- / Werbefolie, beklebt, entkleben

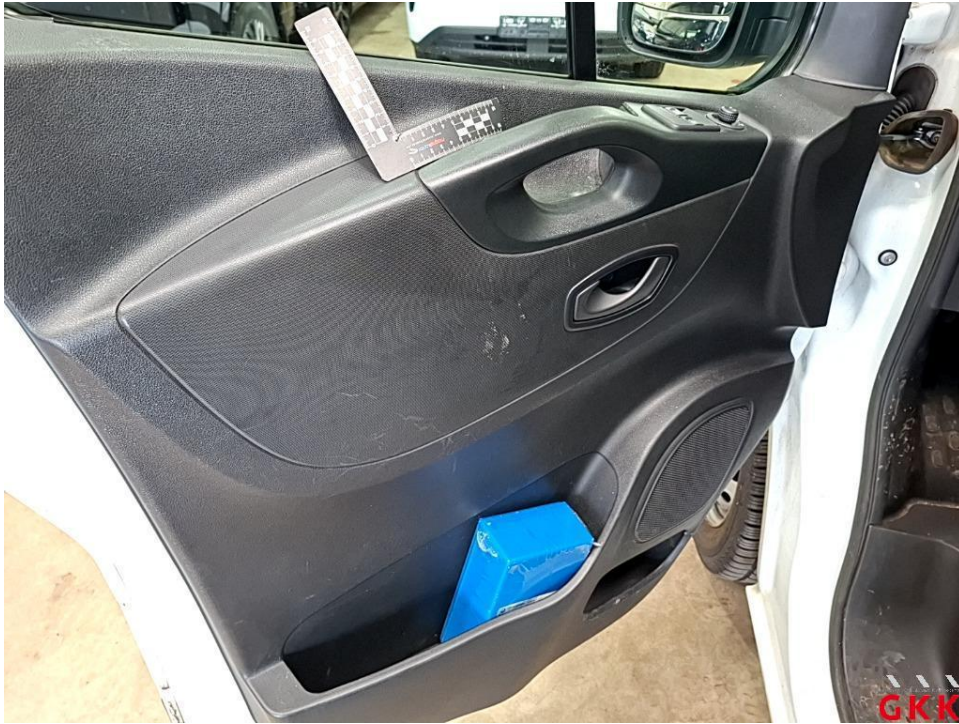
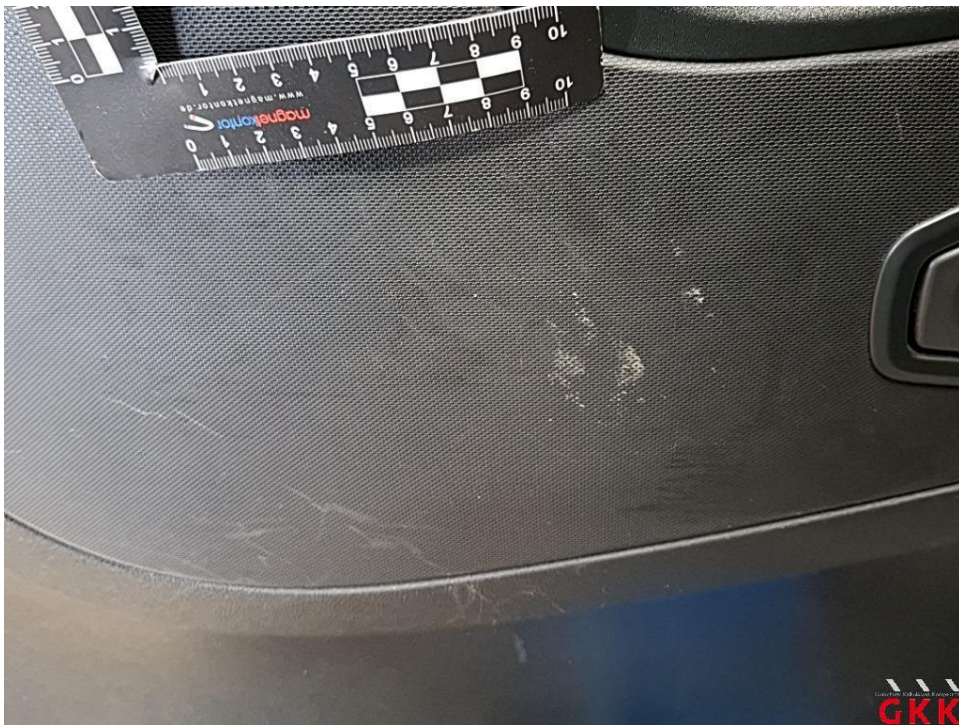
Tür vorne links Innenverkleidung -Standard-, verkratzt (Bild 33, Bild 34)

Bild 33. Tür vorne links, Innenverkleidung -Standard-, verkratzt, Smartrepair

Bild 34. Tür vorne links, Innenverkleidung -Standard-, verkratzt, Smartrepair

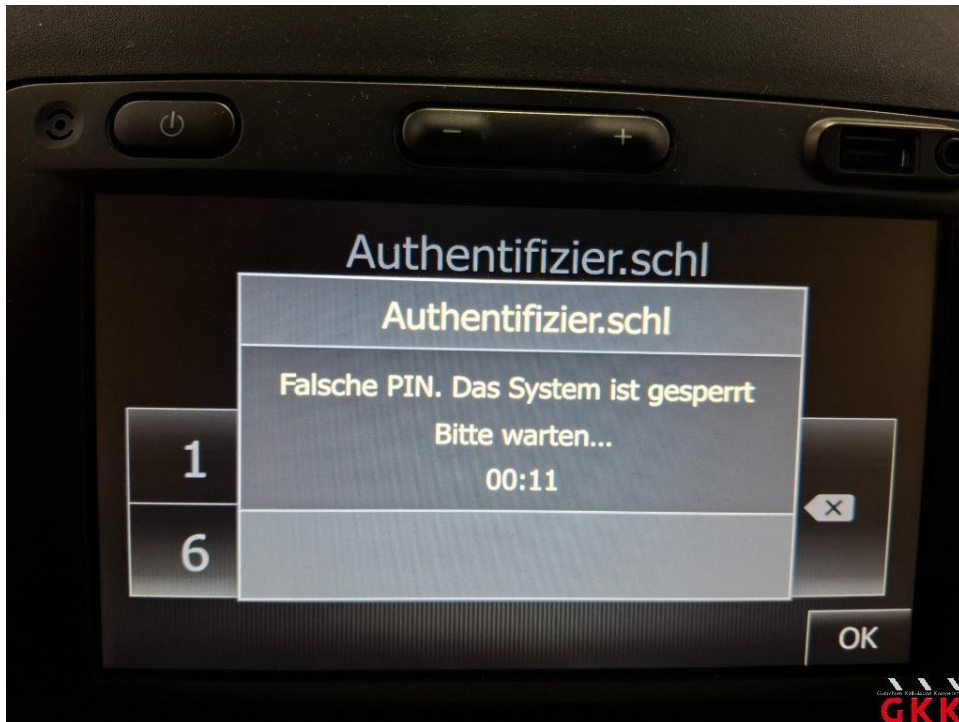
Infotainmentsystem entsperren, funktionsuntüchtig (Bild 35)

Bild 35. Infotainmentsystem entsperren, funktionsuntüchtig, auslesen / prüfen

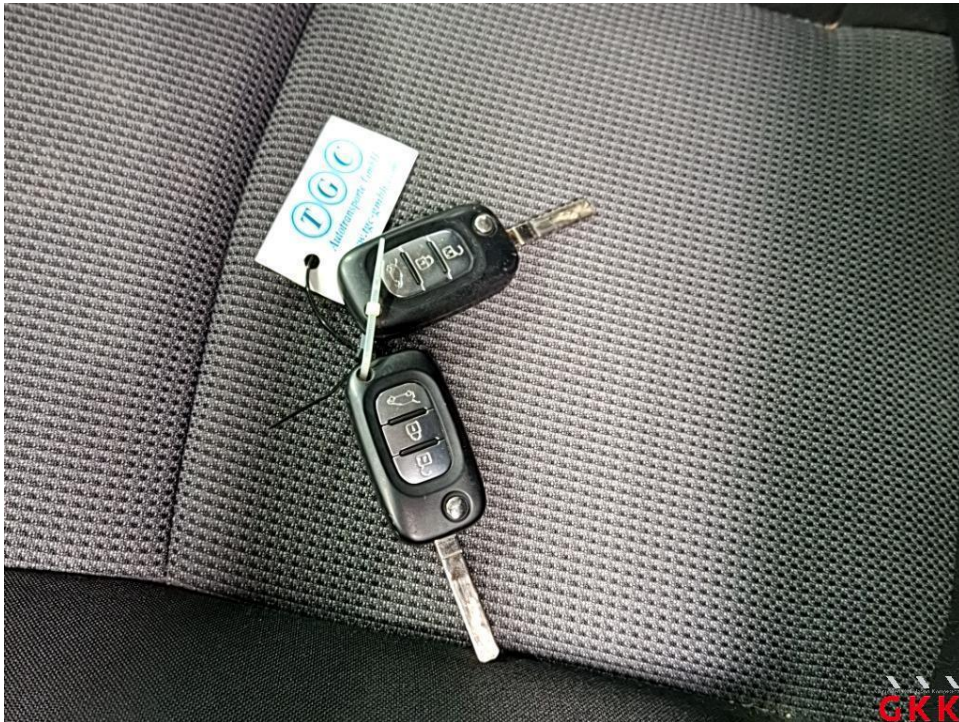
Schließanlage Haupt- und Nebenschlüssel, fehlt (Bild 36)

Bild 36. Schließanlage, Haupt- und Nebenschlüssel, fehlt, ersetzen
