Fahrzeugbeschreibung

Fahrzeug: **MERCEDES CLA CLA 250 e DCT Shooting Brake Kombi5-türig 1332 ccm 218 PS / 160 KW Elektrisch 8-Gang Automatik**

Zustandsbericht

Besichtigungsdatum: 29.05.2026
Protokollnummer: 45673243
Anlieferungsdatum: 29.05.2026

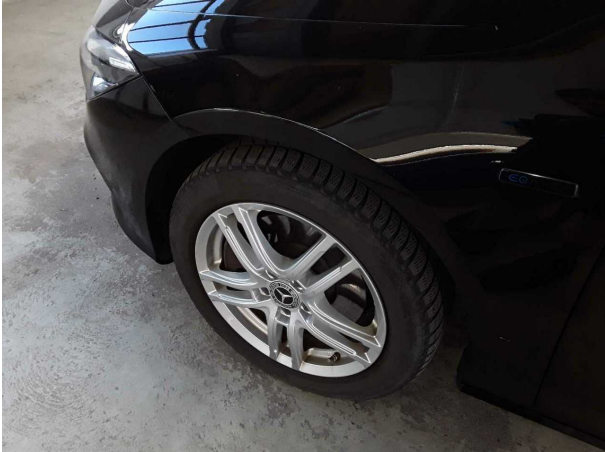
Beschädigung #2: Rad/Reifen: Reifen vorn (Außen abgefahren) - verschlissen - kein Abzug

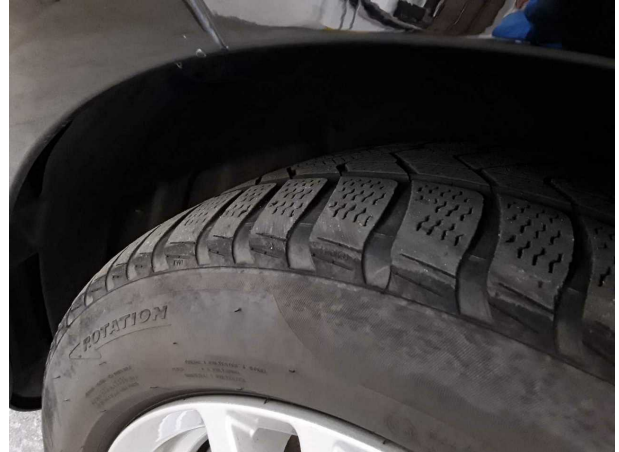
Beschädigung #2: Rad/Reifen: Reifen vorn (Außen abgefahren) - verschlissen - kein Abzug

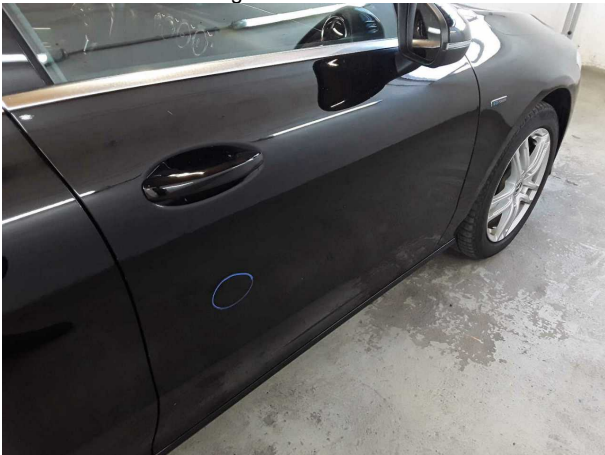
Beschädigung #3: Tür vorn rechts: Tür - Delle(n) - sanft instandsetzen

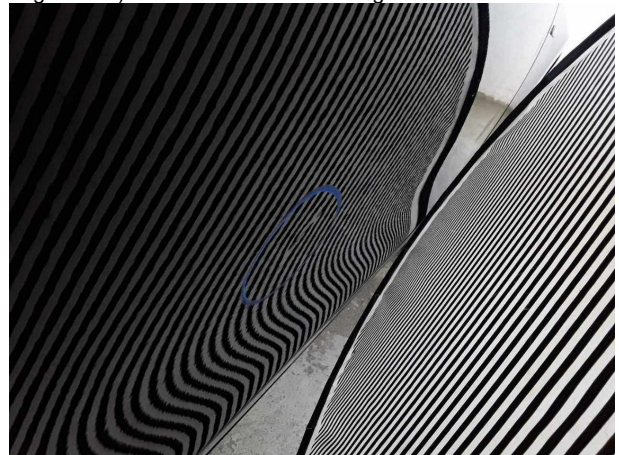
Beschädigung #3: Tür vorn rechts: Tür - Delle(n) - sanft instandsetzen

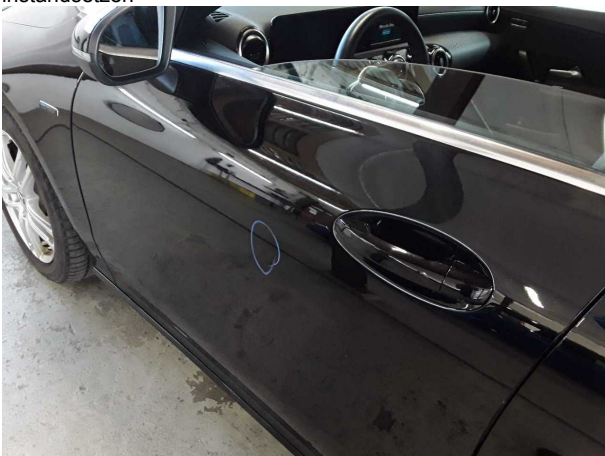
Beschädigung #4: Tür vorn links: Tür - Delle(n) - sanft instandsetzen

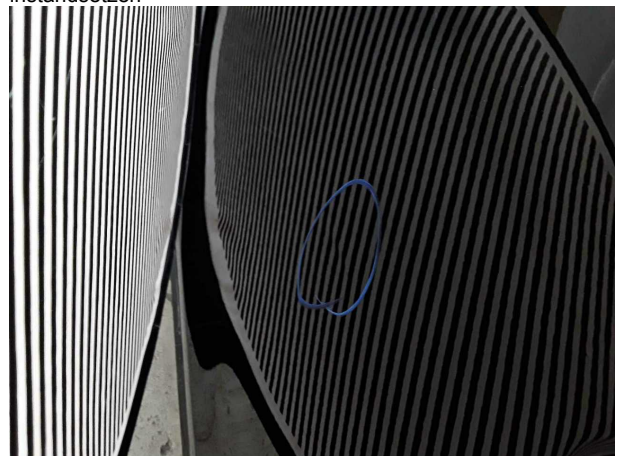
Beschädigung #4: Tür vorn links: Tür - Delle(n) - sanft instandsetzen

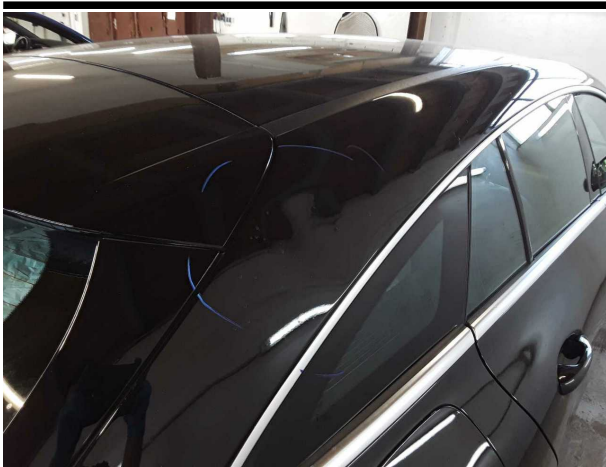
Beschädigung #6: Fahrzeugdach: Dachholm rechts - Delle(n) - instandsetzen und lackieren

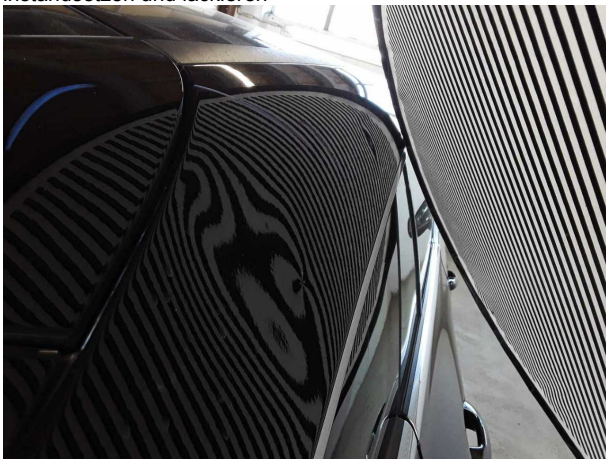
Beschädigung #6: Fahrzeugdach: Dachholm rechts - Delle(n) - instandsetzen und lackieren

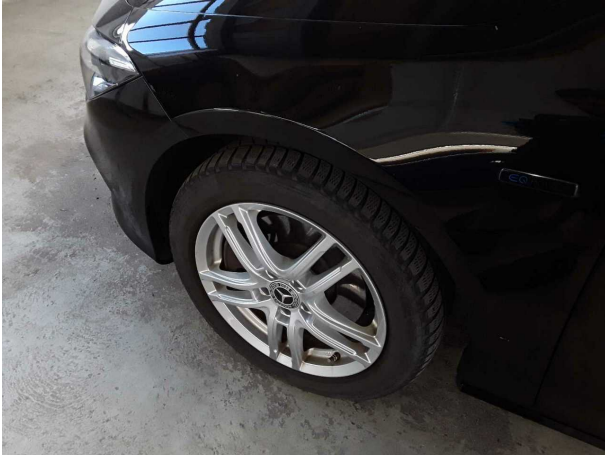
Damage #2: Wheel / tyres: Tyre - front (Außen abgefahren) - Worn - No deduction

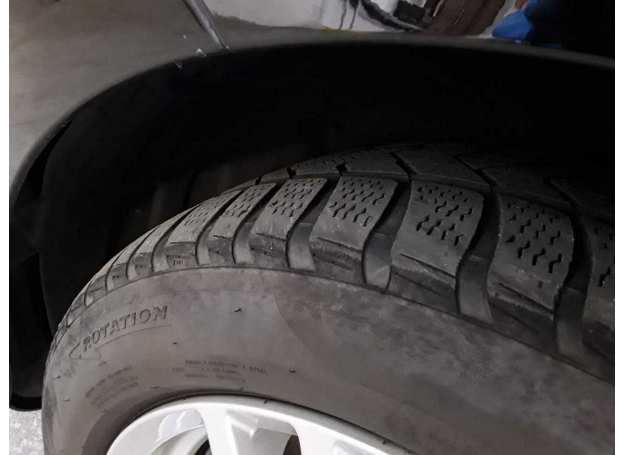
Damage #2: Wheel / tyres: Tyre - front (Außen abgefahren) - Worn - No deduction

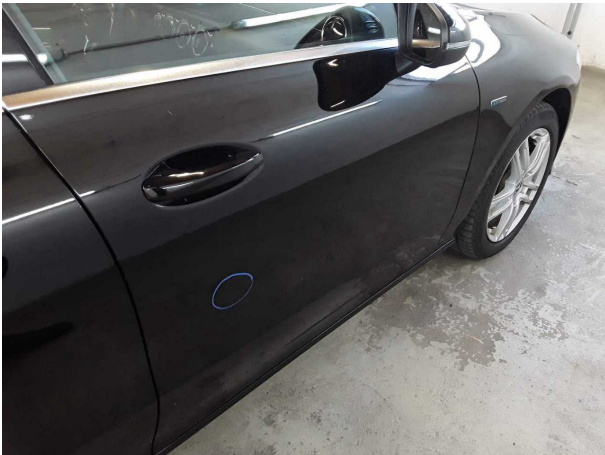
Damage #3: Door - front right side: Door - dent(s) - Smooth repair work

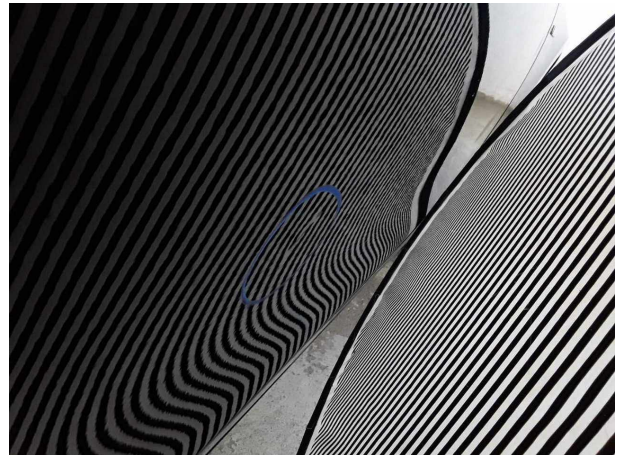
Damage #3: Door - front right side: Door - dent(s) - Smooth repair work

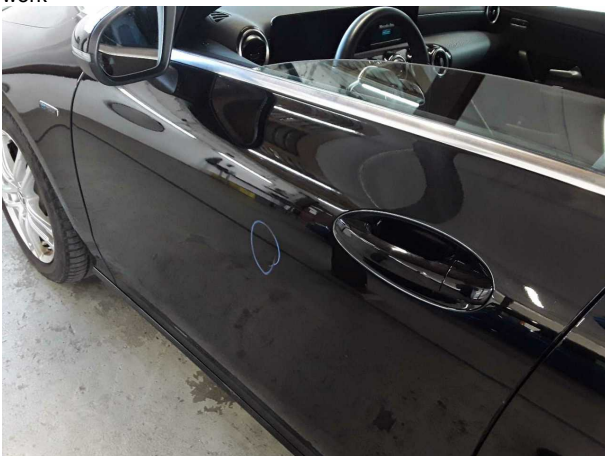
Damage #4: Door - front left side: Door - dent(s) - Smooth repair work

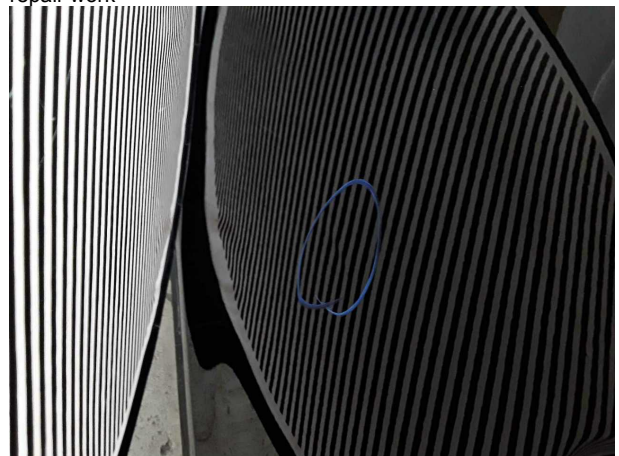
Damage #4: Door - front left side: Door - dent(s) - Smooth repair work

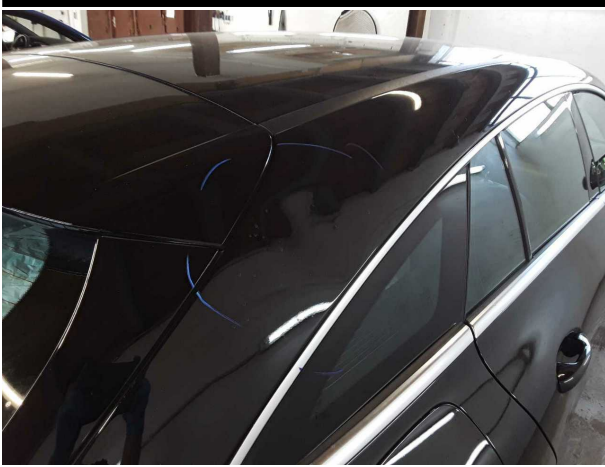
Damage #6: Roof: Roof rail - right side - dent(s) - Repair and paint

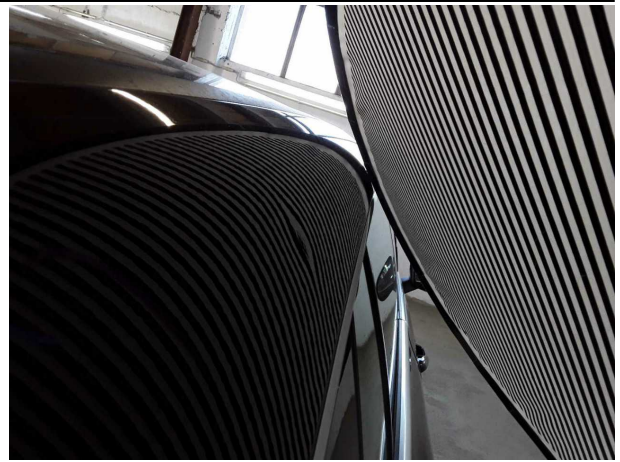
Damage #6: Roof: Roof rail - right side - dent(s) - Repair and paint

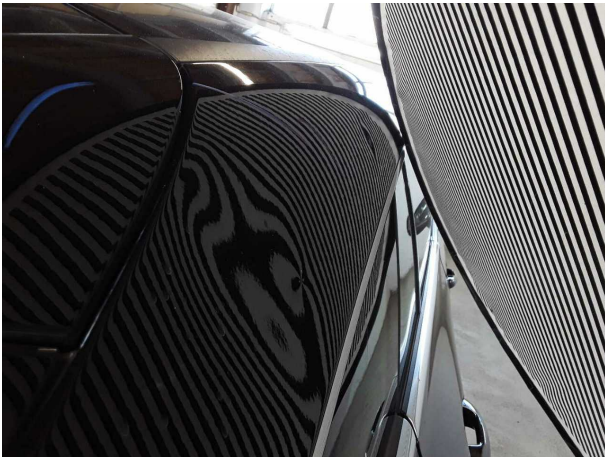
Damage #6: Roof: Roof rail - right side - dent(s) - Repair and paint
