# MOBILITY CONCEPT

| Variante | DE - Lim4 318 i EU6e, (Facelift 2) 2024 - 2026 318 i |
| VIN | WBA28FF0208F50961 |

# Zustandsbericht/Minderwertgutachten-Leasing

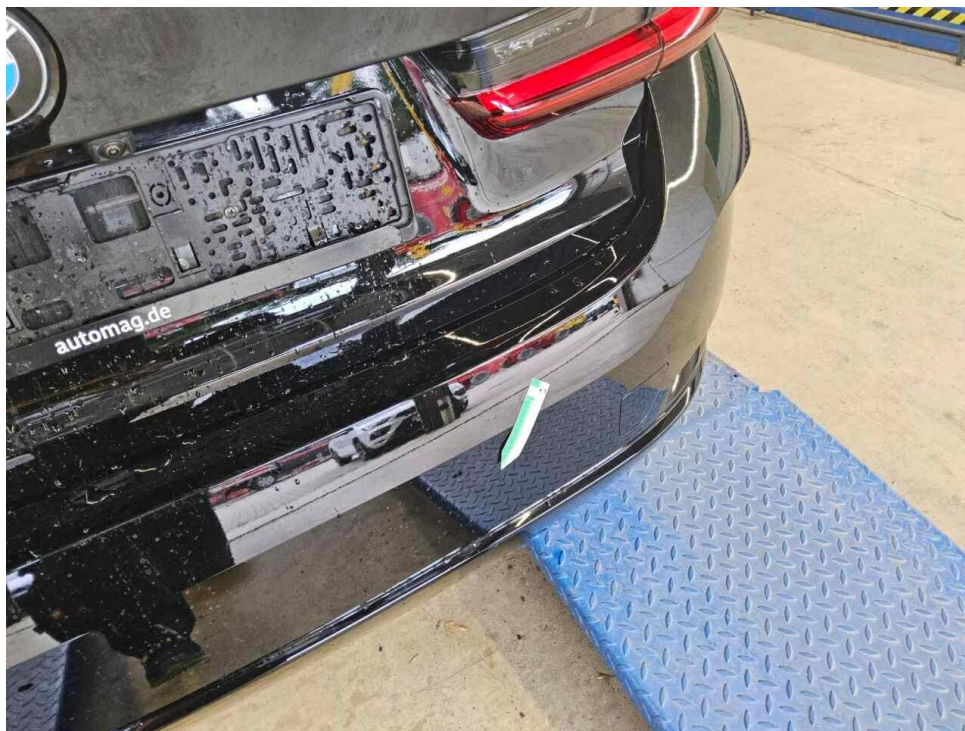
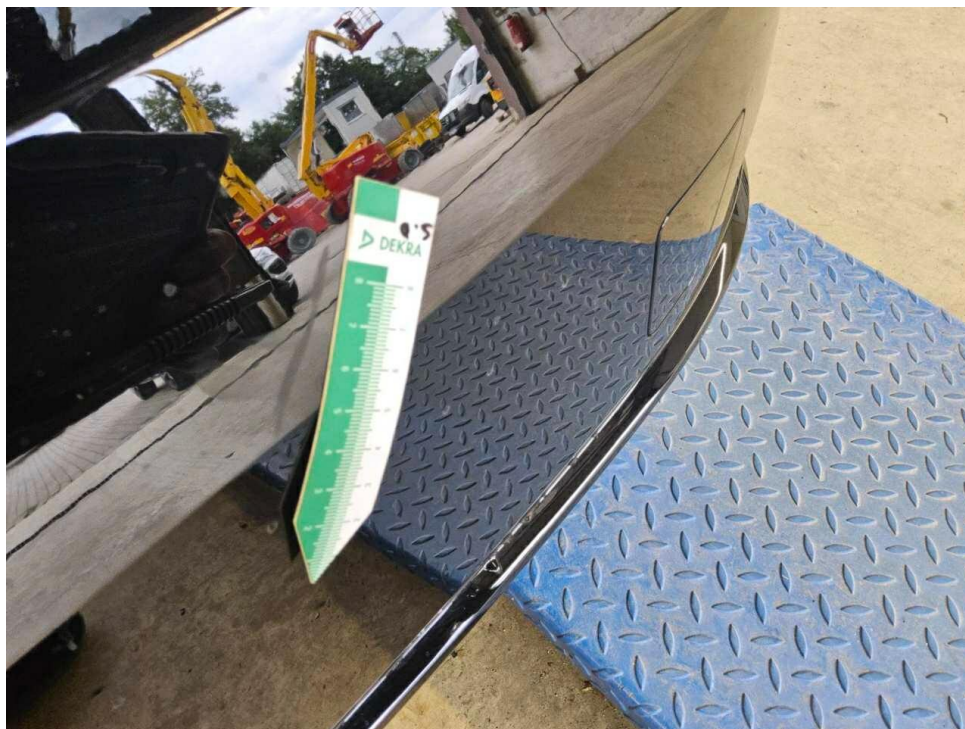
Bild 14 : Stoßfänger hinten Lackierung, zerkratzt, Gebrauchsspur

Bild 15 : Stoßfänger hinten Lackierung, zerkratzt, Gebrauchsspur

Motorhaube Lackierung, Steinschlag, Gebrauchsspur (Bild 22, 23)  
Frontscheibe, Steinschlag, Gebrauchsspur (Bild 20, 21)  
Tür vorne links Türkante, zerkratzt, Gebrauchsspur (Bild 16, 17)  
Stoßfänger hinten Lackierung, zerkratzt, Gebrauchsspur (Bild 14, 15)

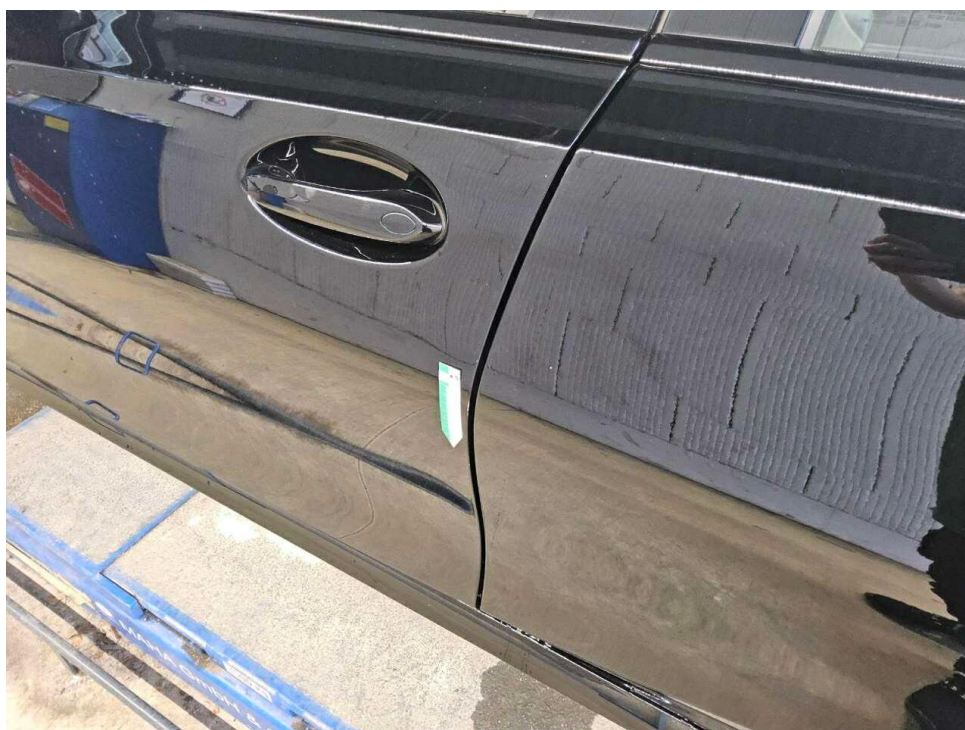
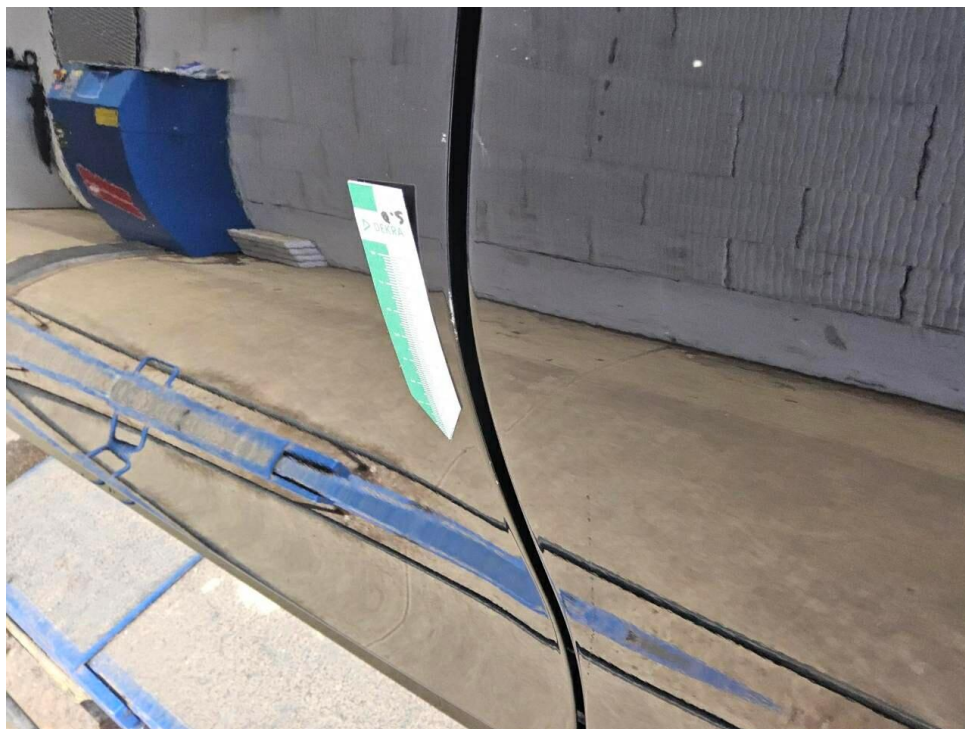
Bild 16 : Tür vorne links Türkante, zerkratzt, Gebrauchsspur

Bild 17 : Tür vorne links Türkante, zerkratzt, Gebrauchsspur

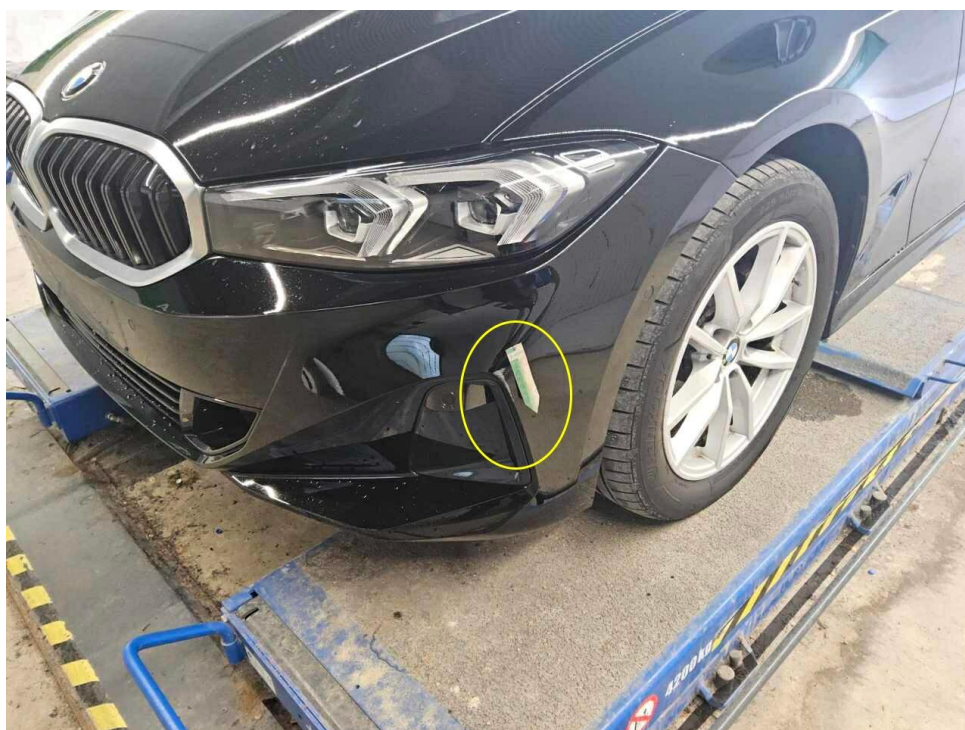
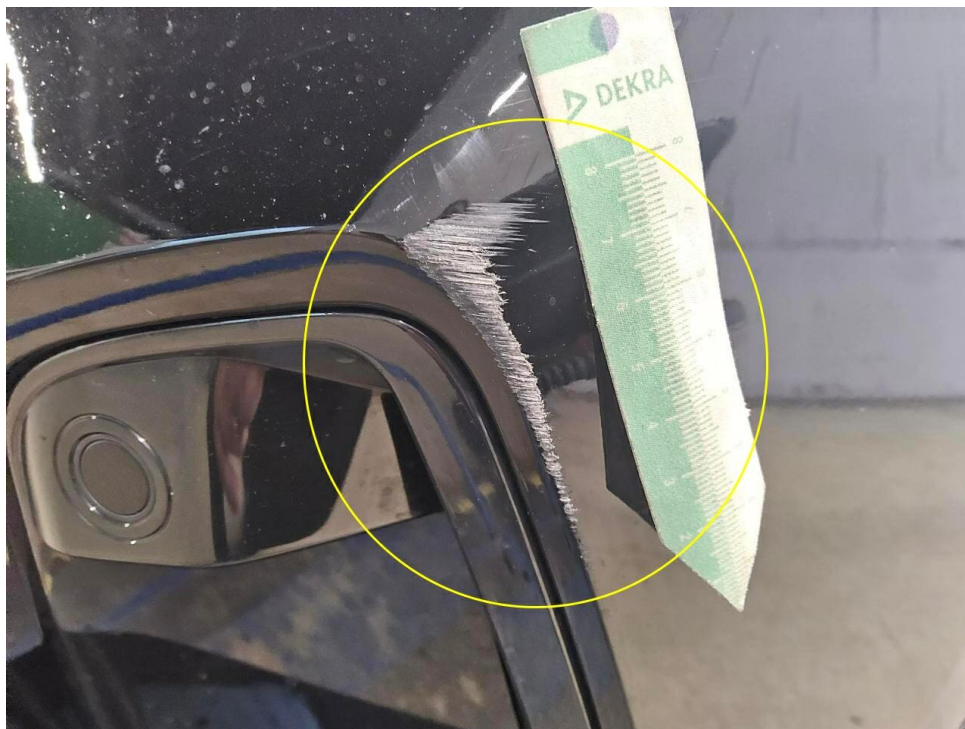
Bild 18 : Stoßfänger vorne verschrammt

Bild 19 : Stoßfänger vorne verschrammt

1. Bremsbeläge verschlissen, (Bild 26)
2. LM Felge vorne rechts verschrammt, Winter, smart repair (Bild 27)
3. Stoßfänger vorne verschrammt, lackieren mit Lackaufbau (Bild 18, 19)
4. Tür hinten rechts Einstieg, verschrammt, smart repair (Bild 24, 25)

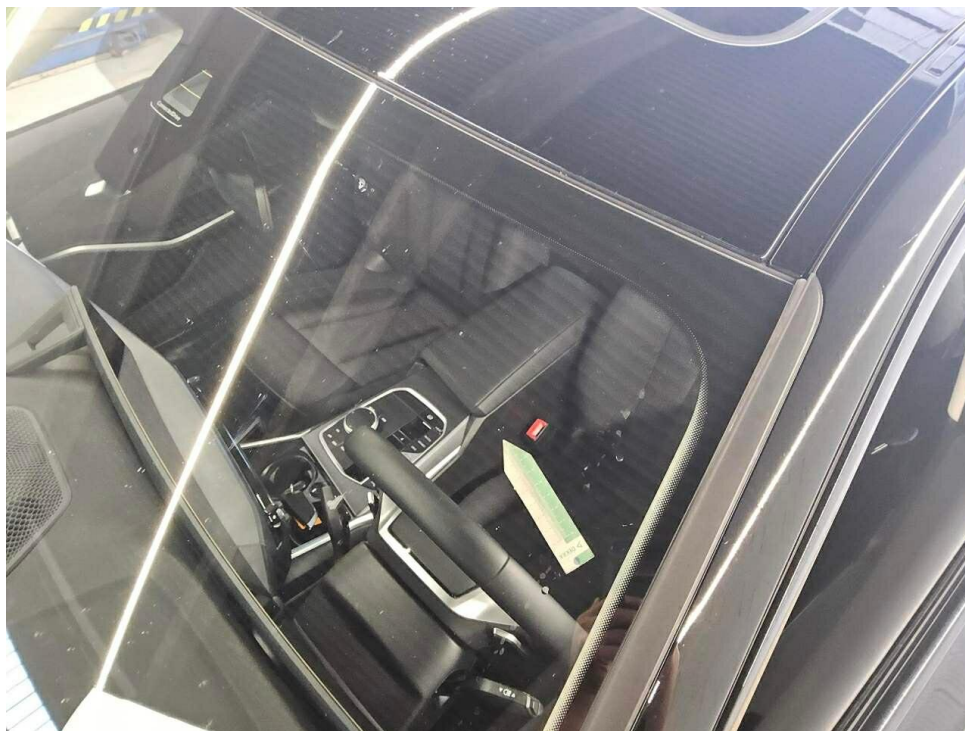
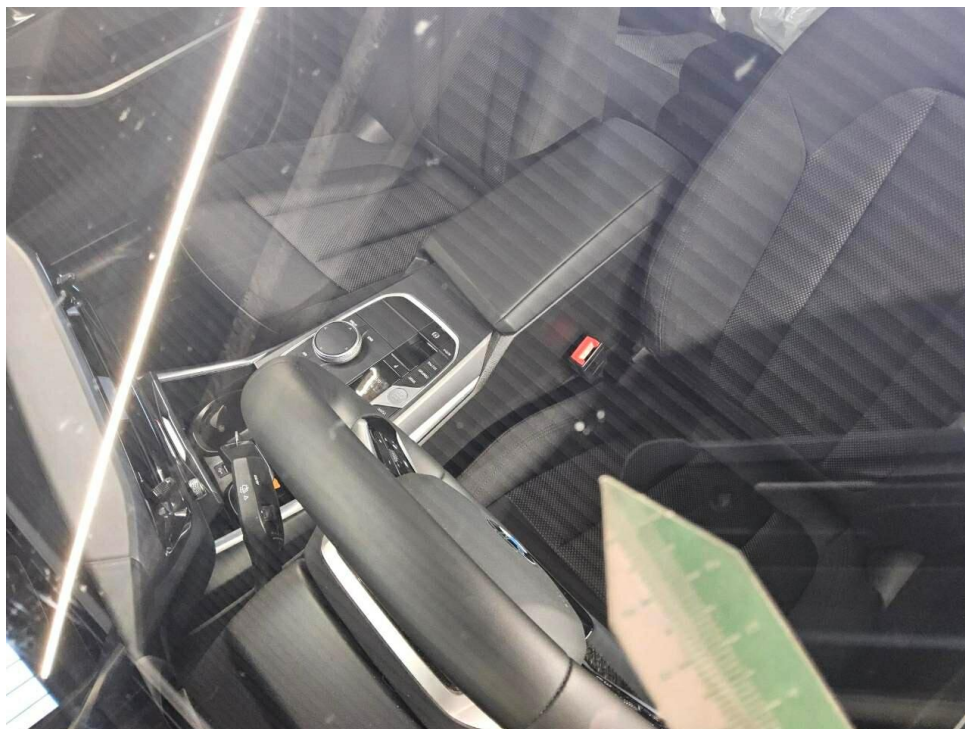
Bild 20 : Frontscheibe, Steinschlag, Gebrauchsspur

Bild 21 : Frontscheibe, Steinschlag, Gebrauchsspur

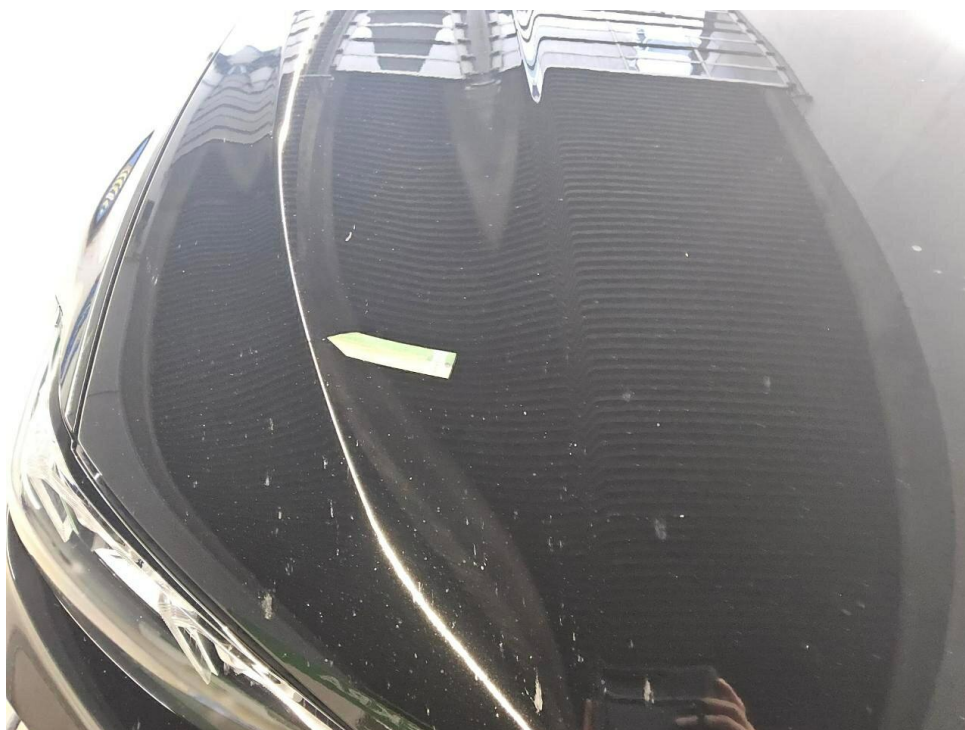
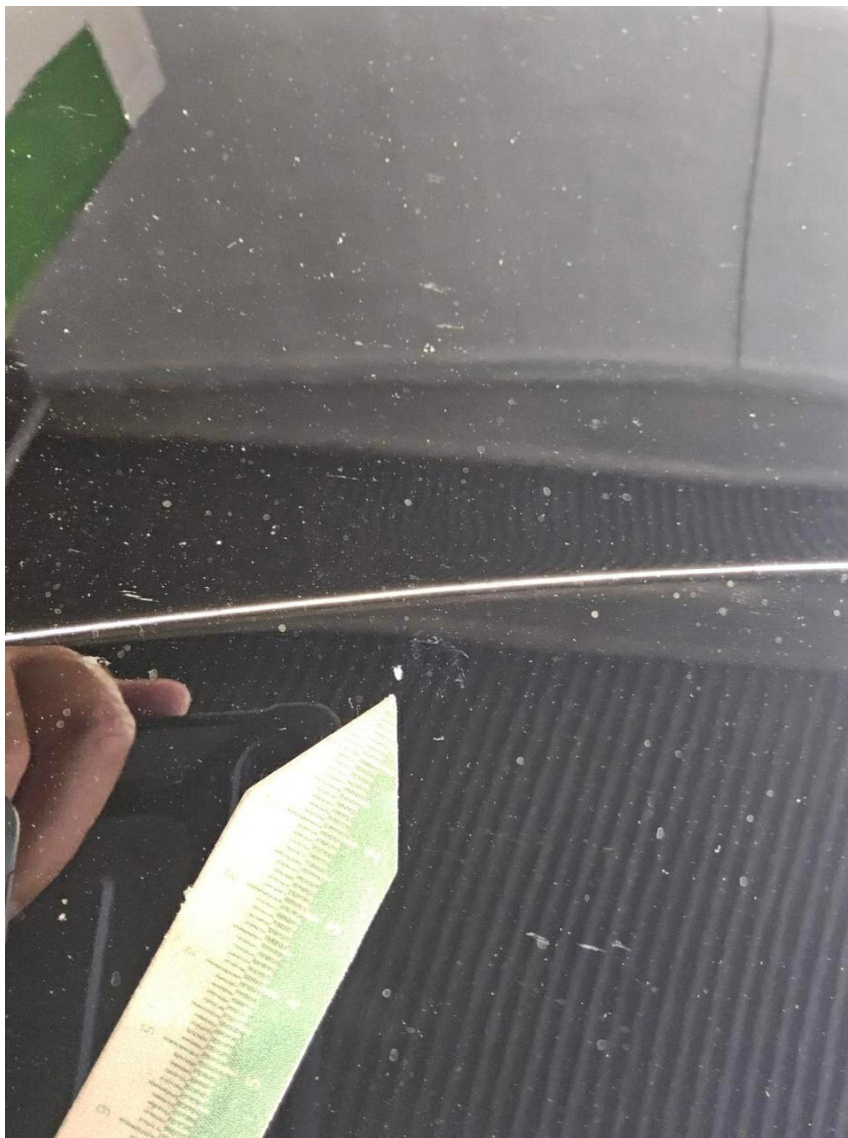
Bild 22 : Motorhaube Lackierung, Steinschlag, Gebrauchsspur

Bild 23 : Motorhaube Lackierung, Steinschlag, Gebrauchsspur

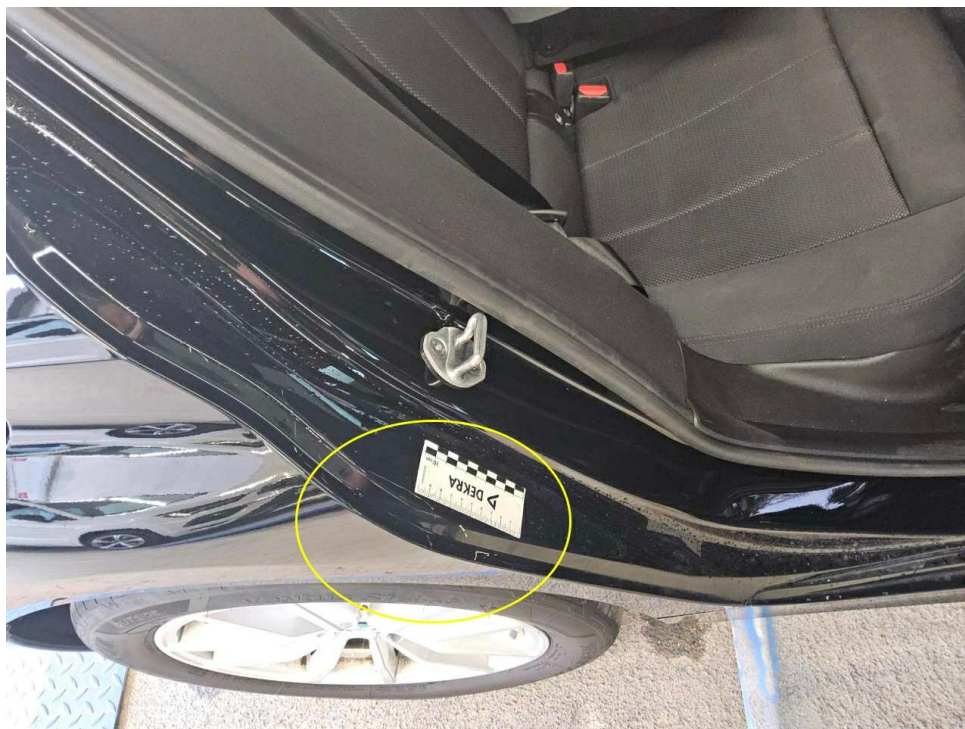
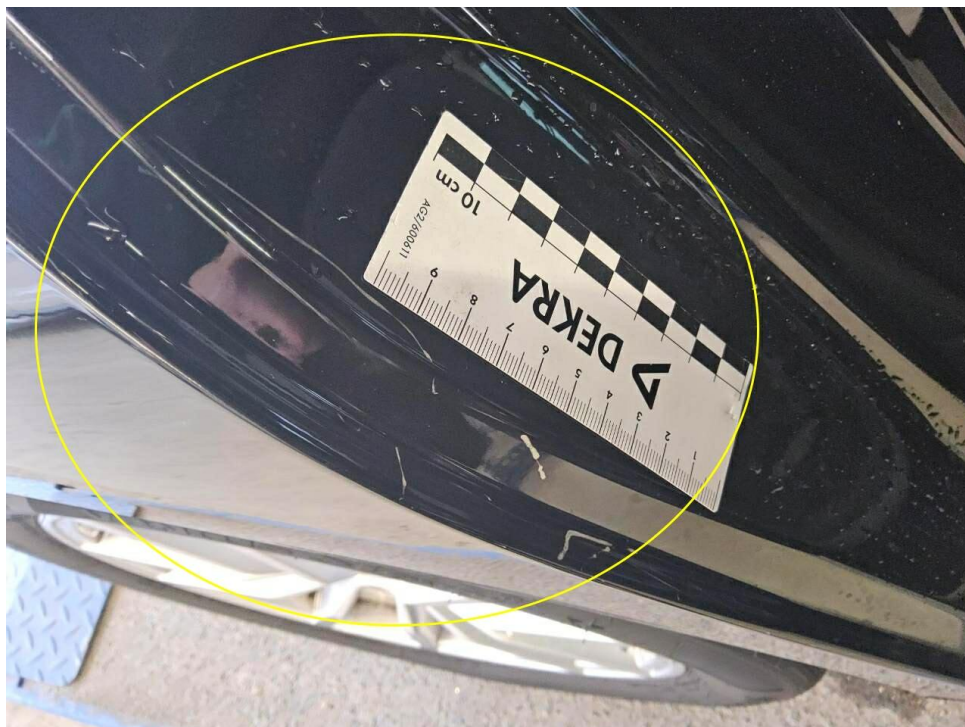
Bild 24 : Tür hinten rechts Einstieg, verschrammt, smart repair

Bild 25 : Tür hinten rechts Einstieg, verschrammt, smart repair

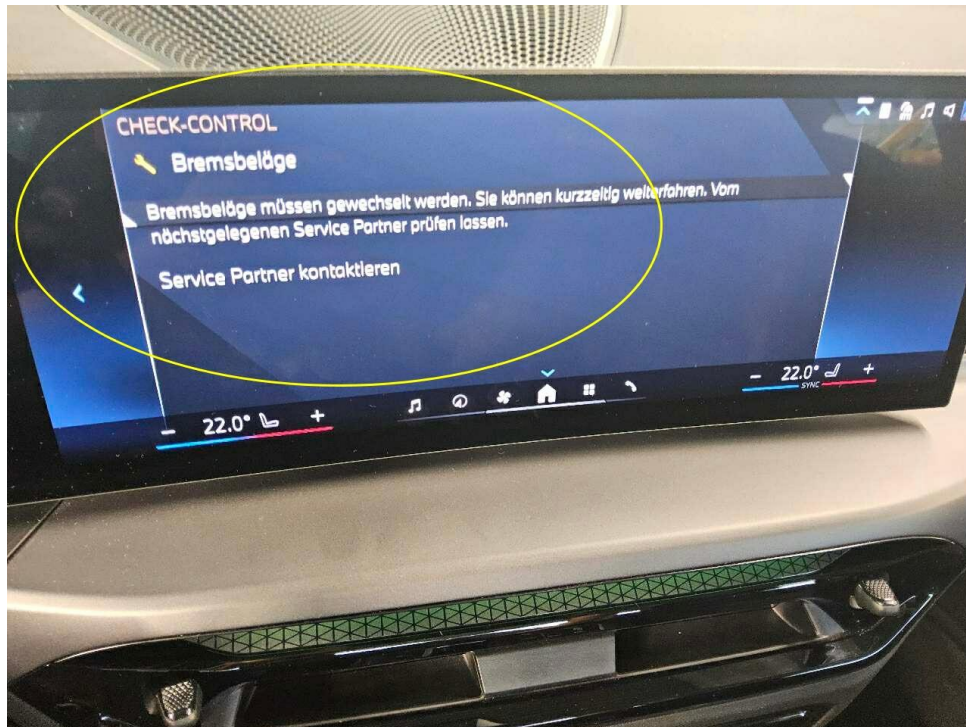
Bild 26 : Bremsbeläge verschlissen

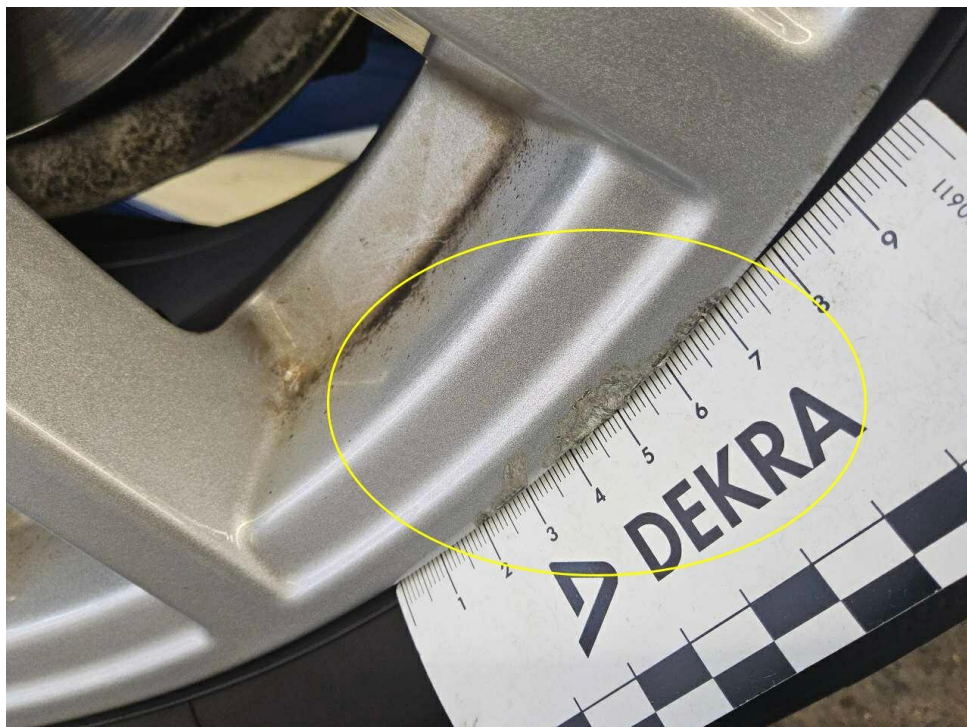
Bild 27 : LM Felge vorne rechts verschrammt, Winter
