## Zustandsbericht

| Kennzeichen | E-HH 1711E | Fzg.-Ident.-Nummer | WBY21CF0X0CN32013 |
| Fabrikat | BMW | 1. Zulassung | 26.04.2023 |
| Typ | iX xDrive50 | Fahrzeugart | PKW |

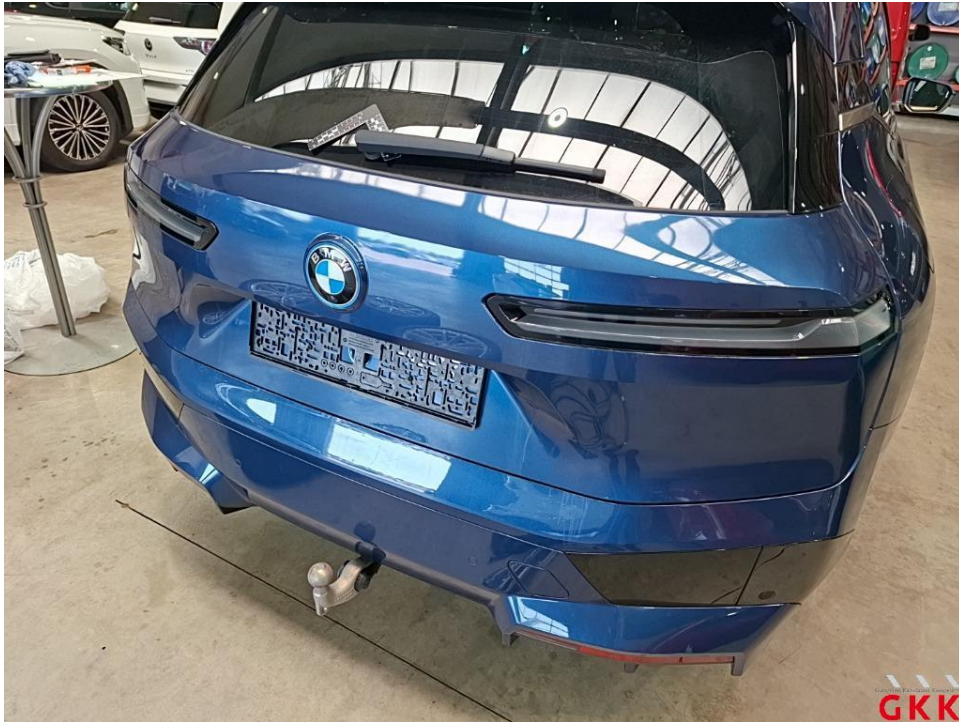
Heckklappe Blende -lackiert-, Reparaturmangel (Bild 13, Bild 14, Bild 15)

Bild 13. Heckklappe, Blende -lackiert-, Reparaturmangel, Smartrepair

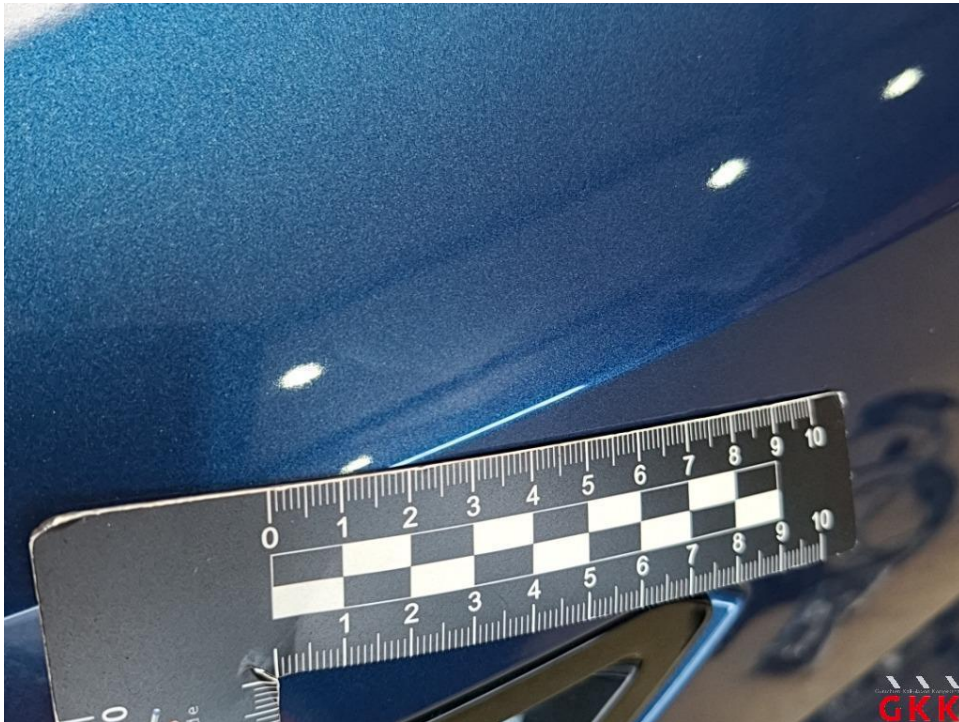
Bild 14. Heckklappe, Blende -lackiert-, Reparaturmangel, Smartrepair

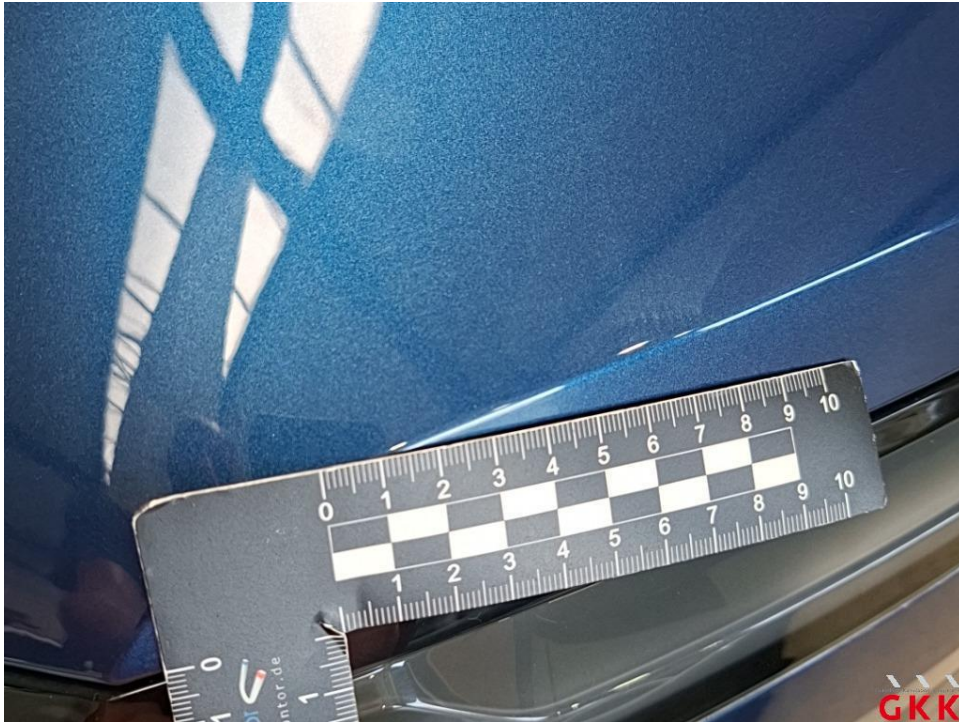
Bild 15. Heckklappe, Blende -lackiert-, Reparaturmangel, Smartrepair

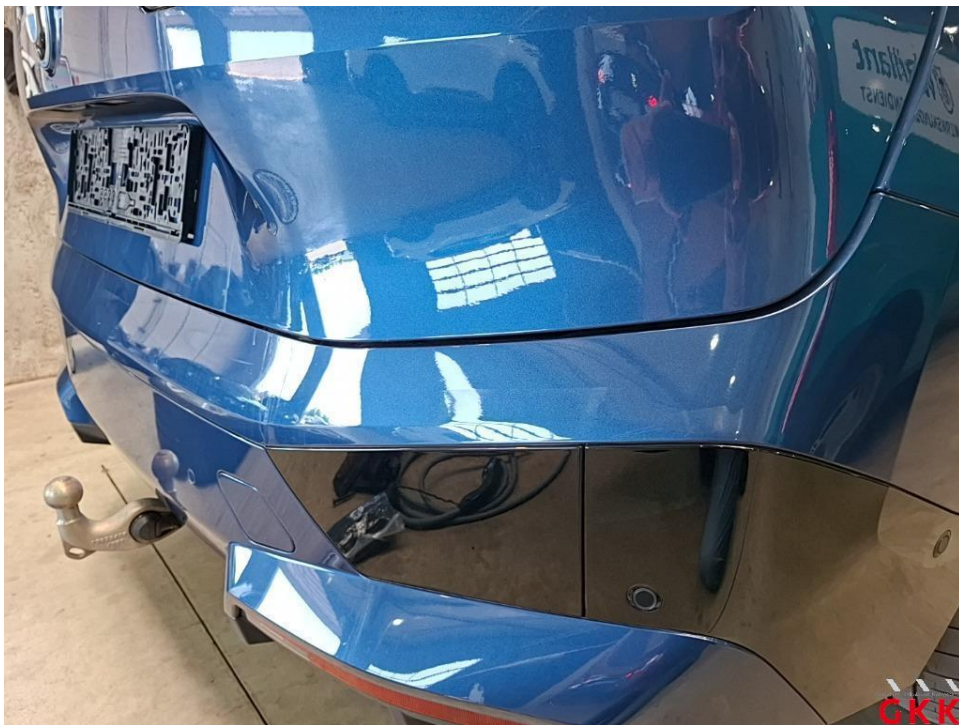
Stoßfänger hinten Verkleidung -lackiert-, Lackiernebel (Bild 16, Bild 17, Bild 18)

Bild 16. Stoßfänger hinten, Verkleidung -lackiert-, Lackiernebel, aufbereiten

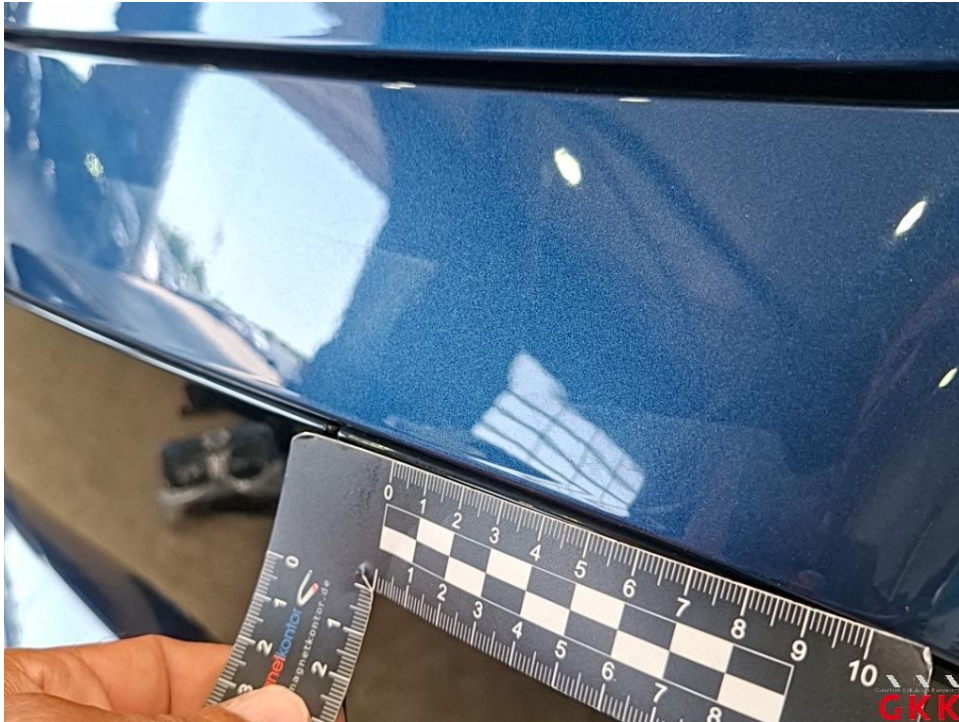
Bild 17. Stoßfänger hinten, Verkleidung -lackiert-, Lackiernebel, aufbereiten

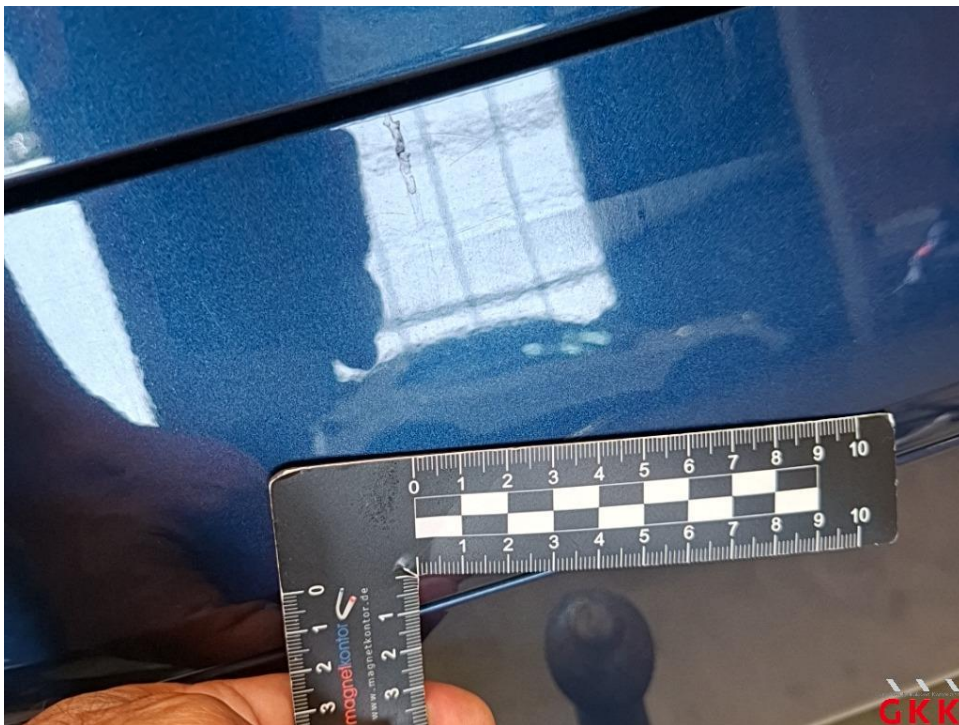
Bild 18. Stoßfänger hinten, Verkleidung -lackiert-, Lackiernebel, aufbereiten

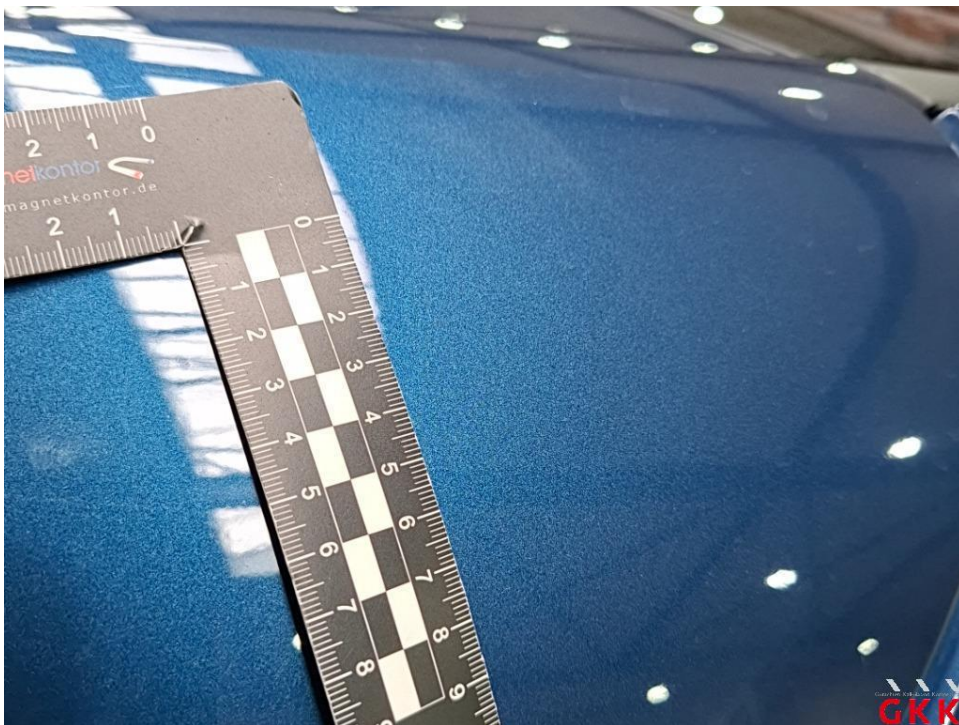
Heckklappe Spoiler -lackiert-, Reparaturmangel (Bild 19, Bild 20)

Bild 20. Heckklappe, Spoiler -lackiert-, Reparaturmangel, auslegen, schleifen, polieren

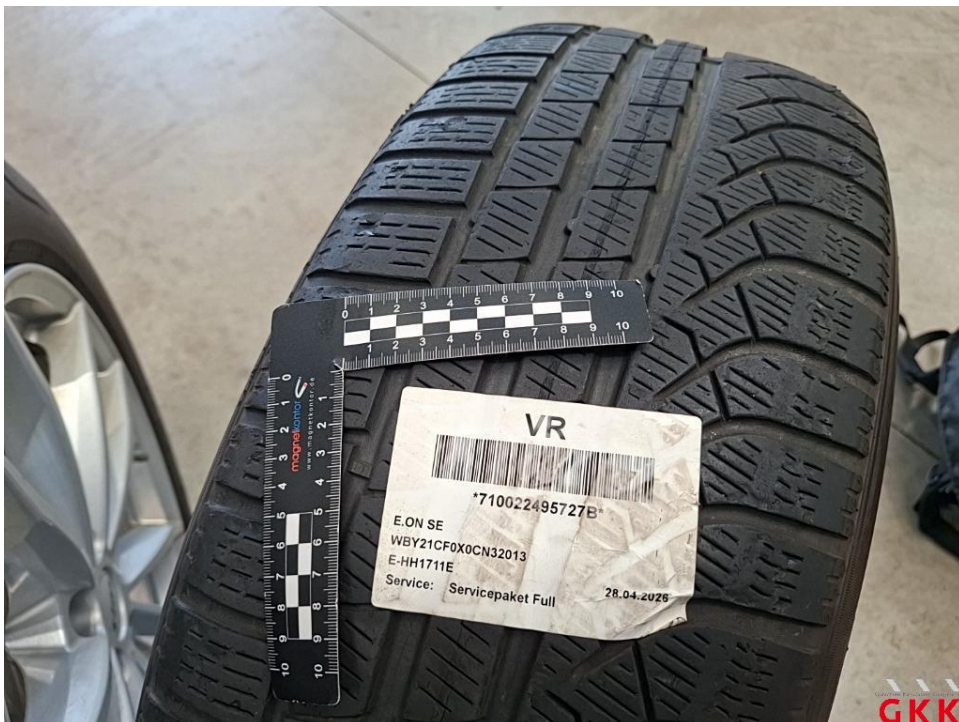
Reifen 4 x beiliegend, beschädigt (Bild 21, Bild 22, Bild 23)

Bild 22. Reifen, 4 x beiliegend, beschädigt, ersetzen

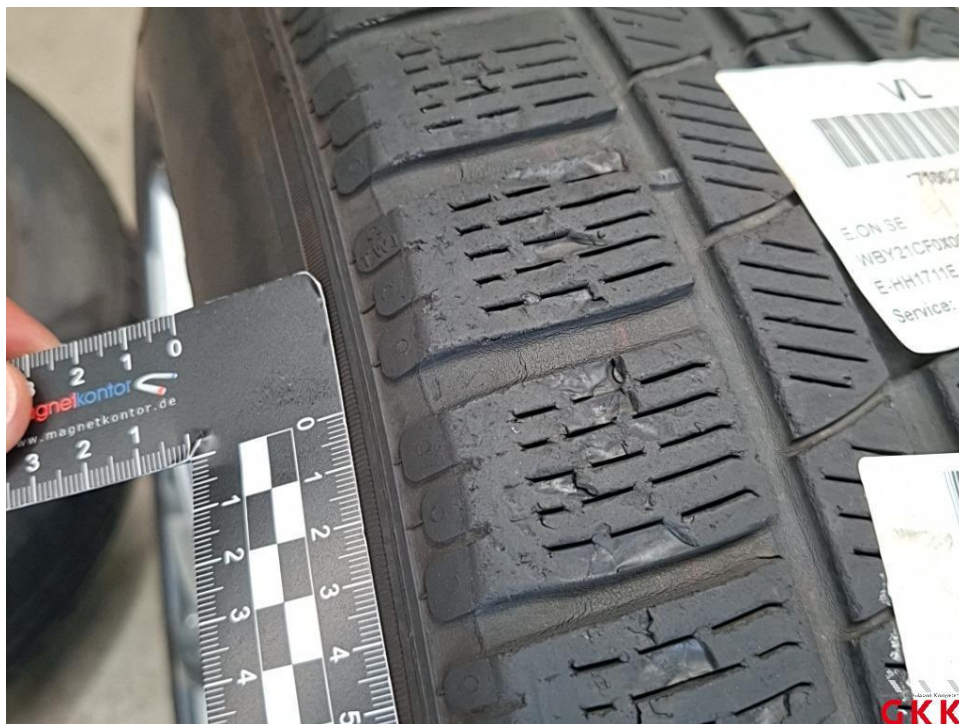
Bild 23. Reifen, 4 x beiliegend, beschädigt, ersetzen

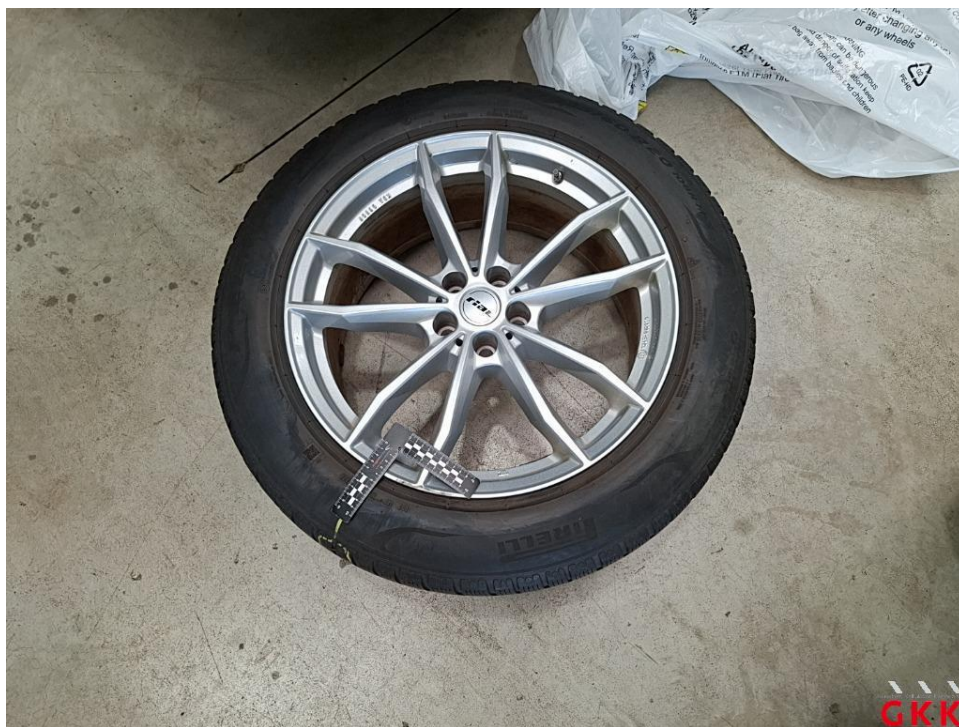
LM-Rad 1 x beiliegend, Materialabtrag (Bild 24, Bild 25, Bild 26)

Bild 24. LM-Rad, 1 x beiliegend, Materialabtrag, ersetzen

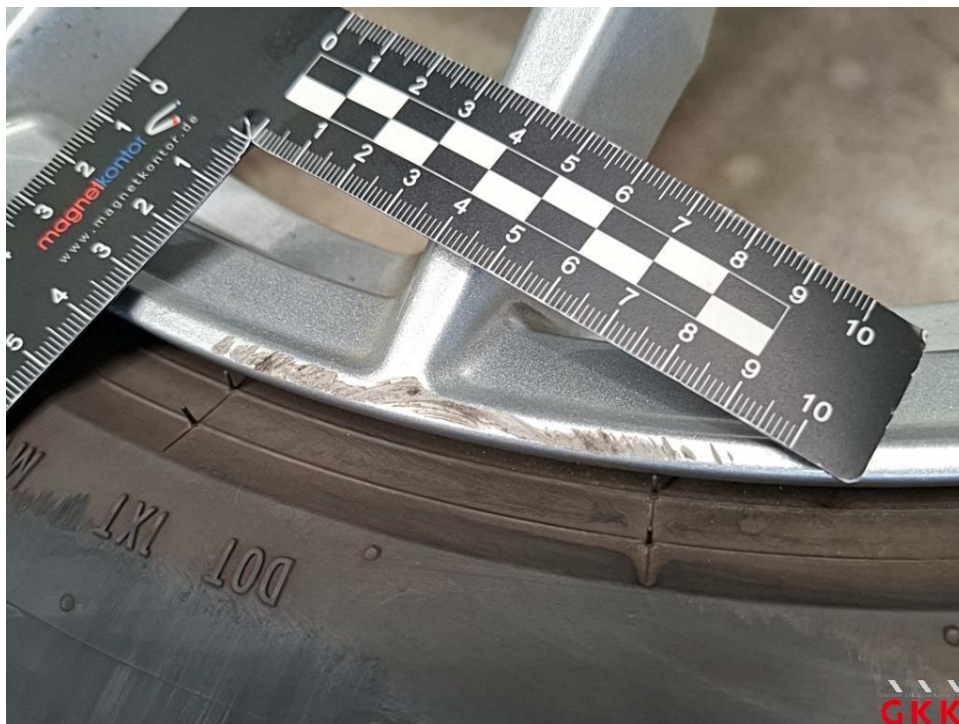
Bild 25. LM-Rad, 1 x beiliegend, Materialabtrag, ersetzen

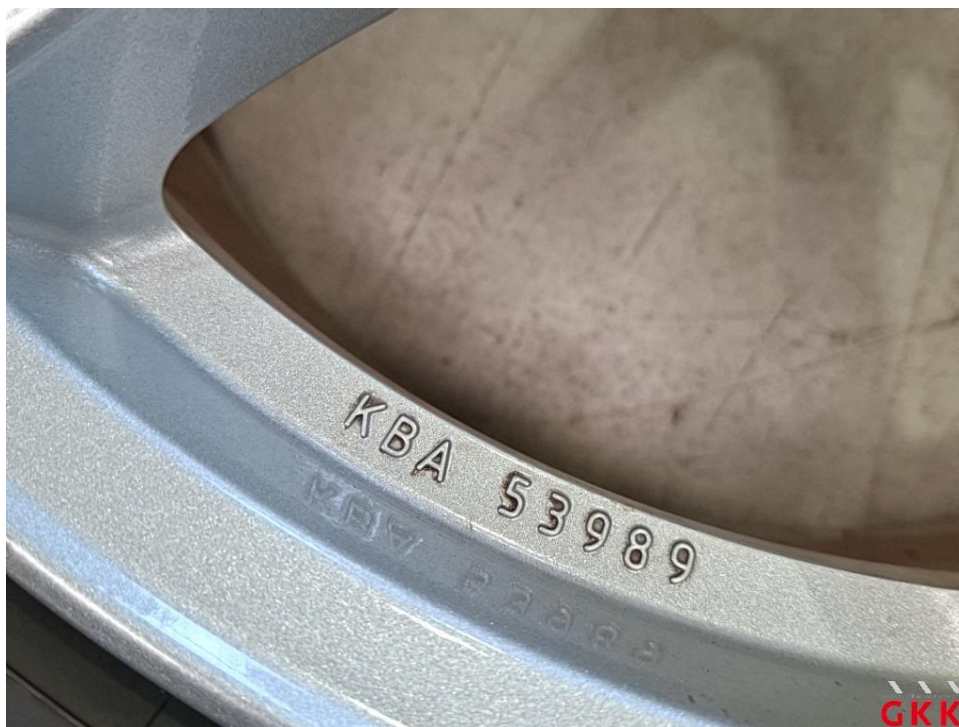
Bild 26. LM-Rad, 1 x beiliegend, Materialabtrag, ersetzen

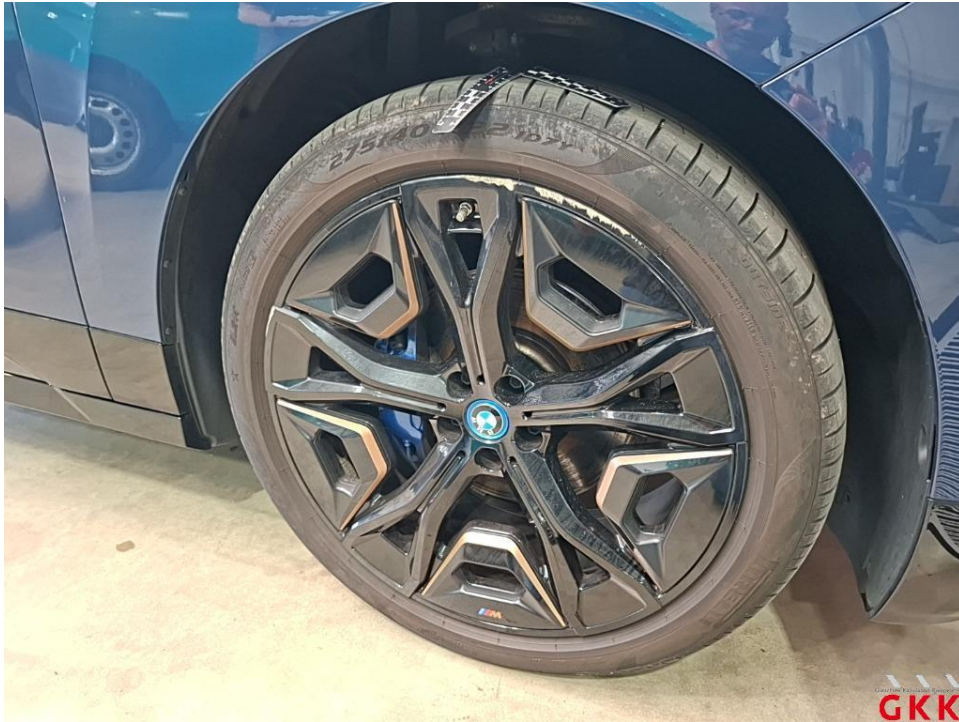
LM-Rad vorne rechts, Materialabtrag (Bild 27, Bild 28)

Bild 27. LM-Rad, vorne rechts, Materialabtrag, ersetzen

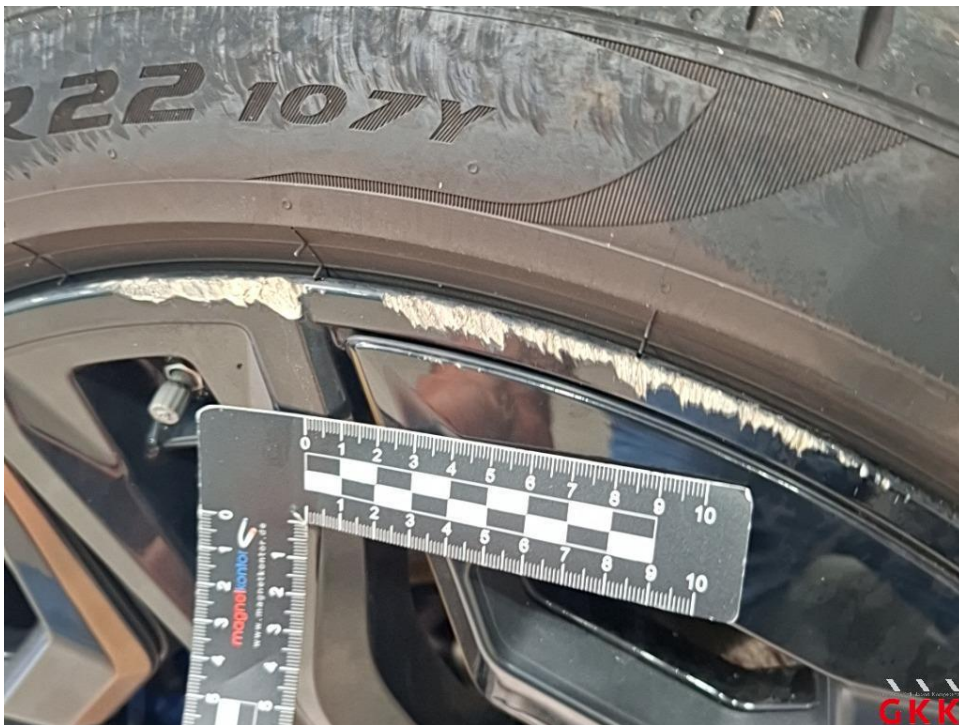
Bild 28. LM-Rad, vorne rechts, Materialabtrag, ersetzen

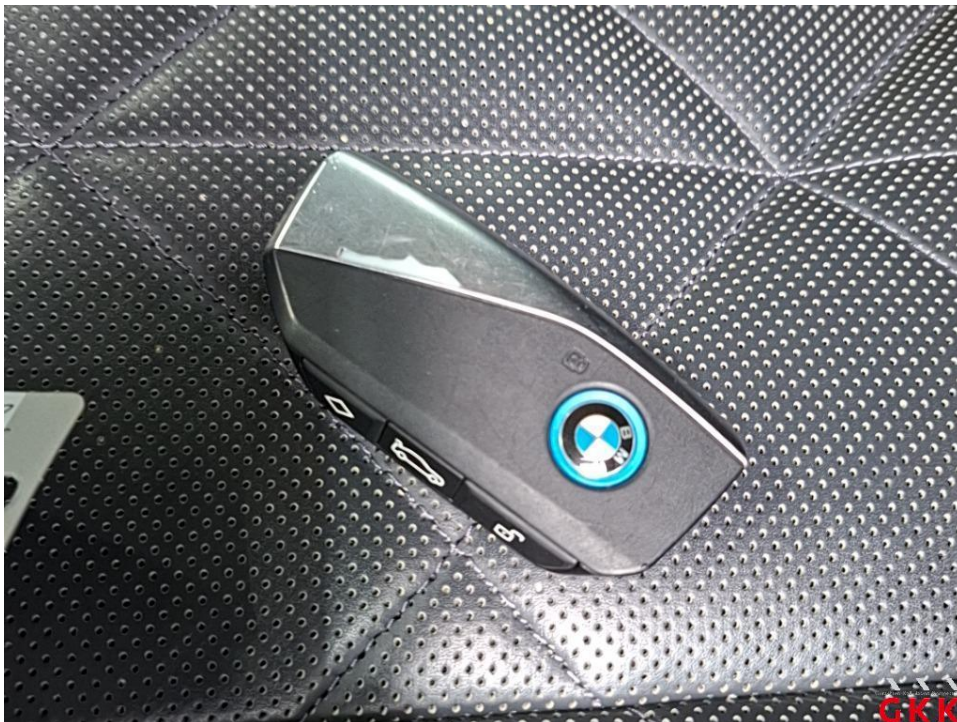
Hauptschlüssel mit Fernbedienung, beschädigt (Bild 29)

Bild 29. Hauptschlüssel, mit Fernbedienung, beschädigt, ersetzen
