# Zustandsbericht / Minderwertgutachten

Auftraggeber Mobilize Financial Services, eine Marke der RCI Banque S.A., Niederlassung  
Deutschland, Jagenbergstr. 1, 41468 Neuss  
Besichtigung 31.03.2026

| Typ / Verkaufsbez. | Austral (07.2022->) /<br>Austral 1.3 TCe 160<br>Mild-Hybrid Evolution (EU<br>6d) | Aufbauart | Geländewagen |

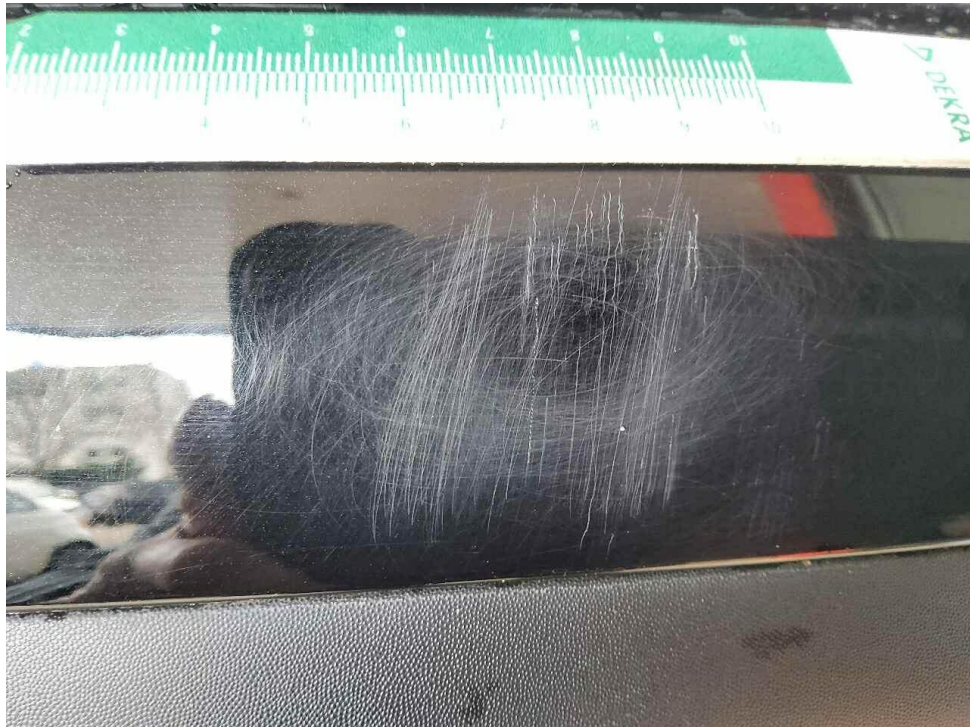
Bild 11 : Stoßfänger hinten zerkratzt

1. Stoßfänger hinten zerkratzt, lackieren (Bild 10, 11)
2. Stoßfänger hinten Unterteil zerkratzt, im Verbund erneuern, erneuern (Bild 12, 13)

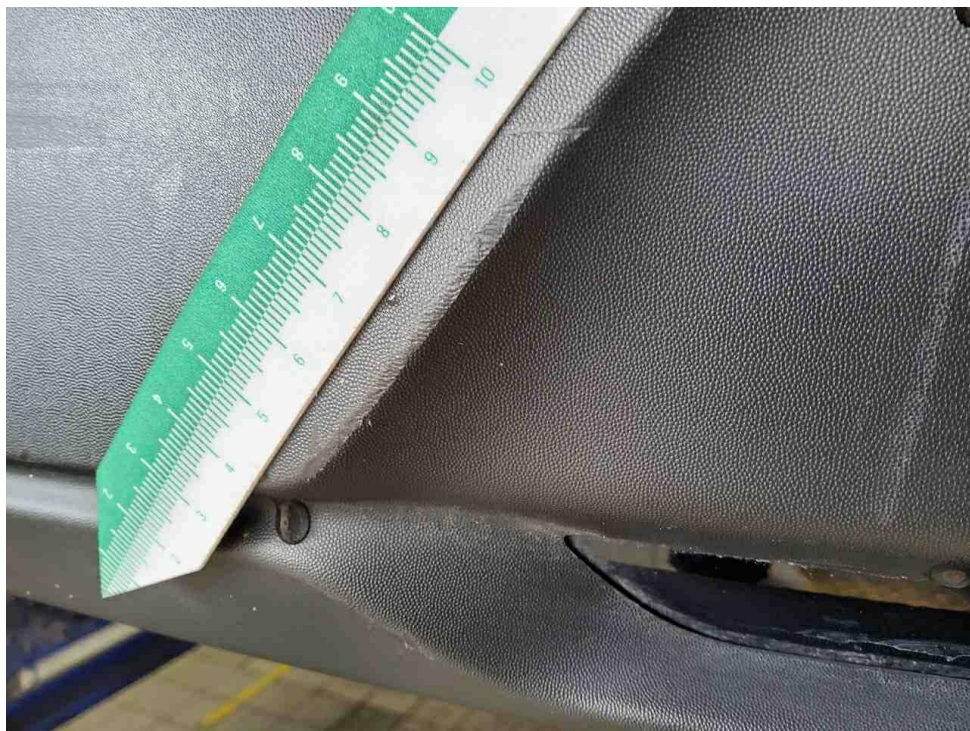
Bild 12 : Stoßfänger hinten Unterteil zerkratzt, im Verbund erneuern

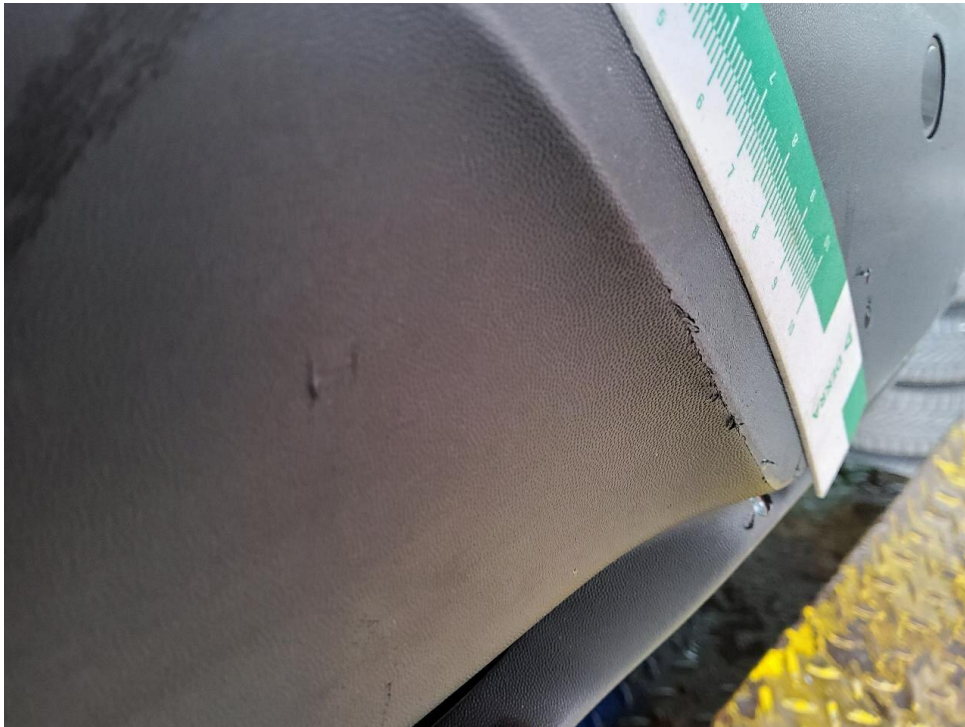
Bild 13 : Stoßfänger hinten Unterteil zerkratzt, im Verbund erneuern
