## Zustandsbericht

| Berichtsnummer : | 0000000871252-DE926 | | |

#### Hyundai Ioniq 5 (05.2021->) Dynamiq Elektro

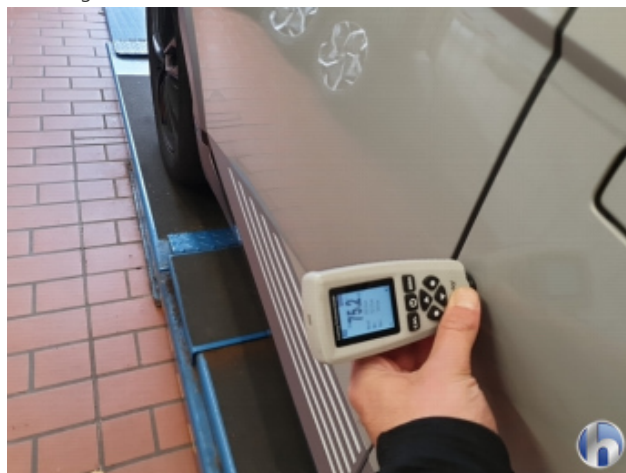
| Schaden | | | |
|---|---|---|--|
| 1. Tür Vorne - Rechts | Nachlackiert | Instandsetzen und Lackieren | |

1. Tür Vorne - Rechts  
**Nachlackiert - Instandsetzen und Lackieren**

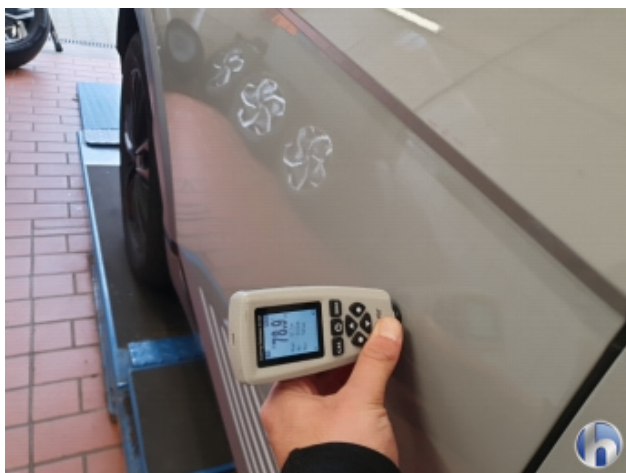
| Schaden | | | |
|---|---|---|--|
| 2. Tür Hinten - Rechts | Nachlackiert | Instandsetzen und Lackieren | |

2. Tür Hinten - Rechts  
**Nachlackiert - Instandsetzen und Lackieren**

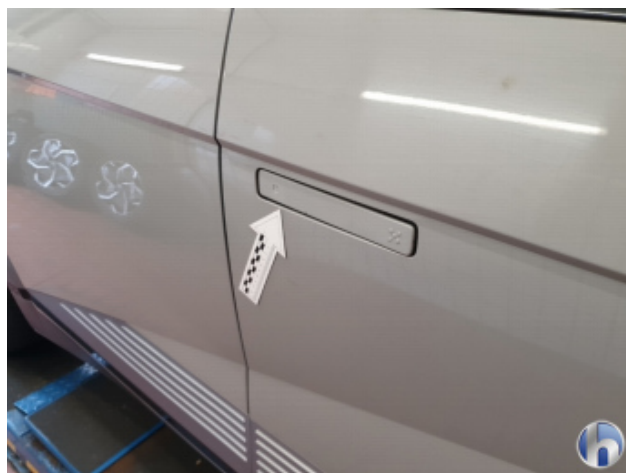
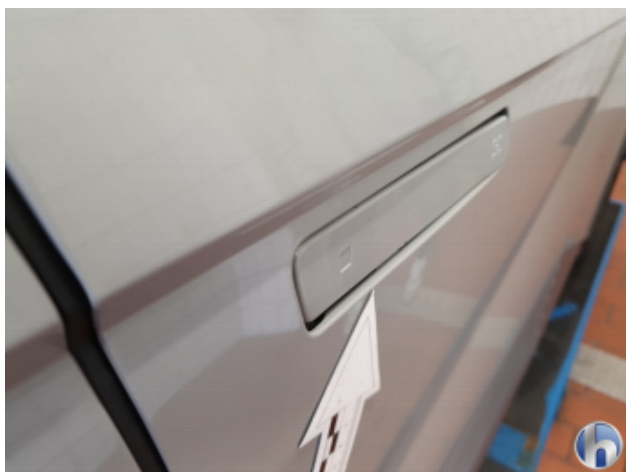
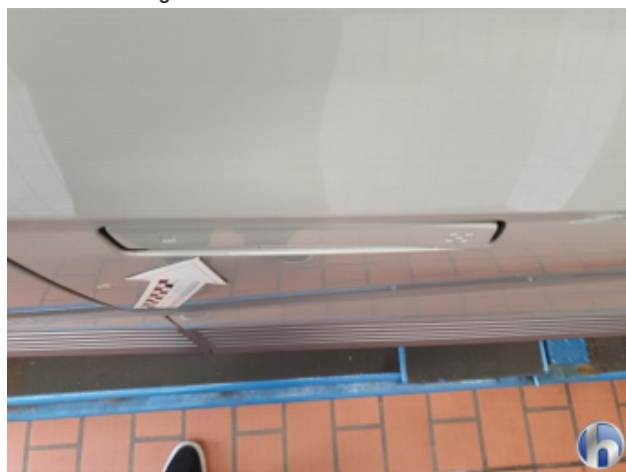
| Schaden | | | |
|---|---|---|--|
| 3. Außentürgriff Vorne - Rechts | Nicht In Ordnung | Erneuern | |

3. Außentürgriff Vorne - Rechts  
**Nicht In Ordnung - Erneuern**

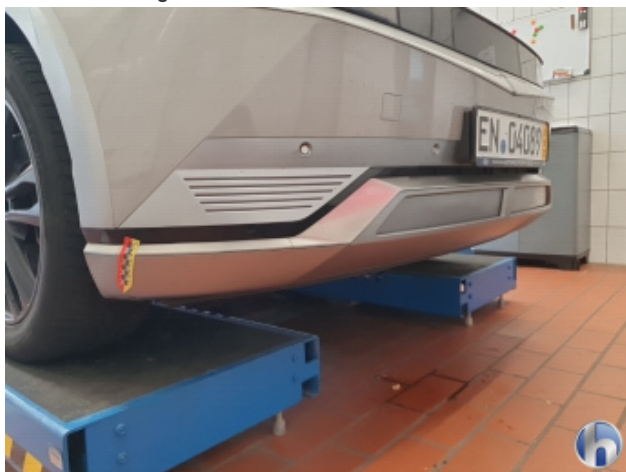
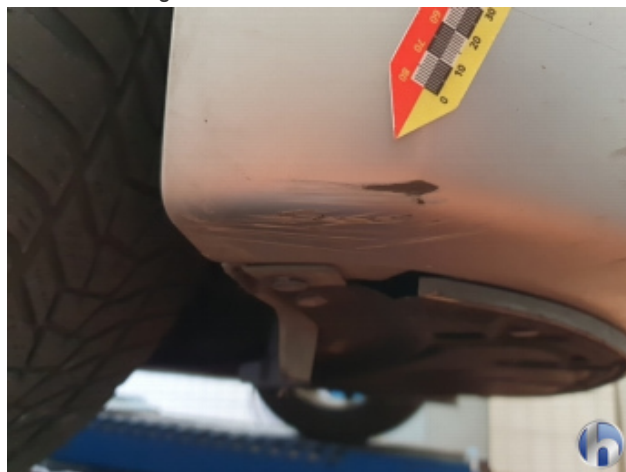
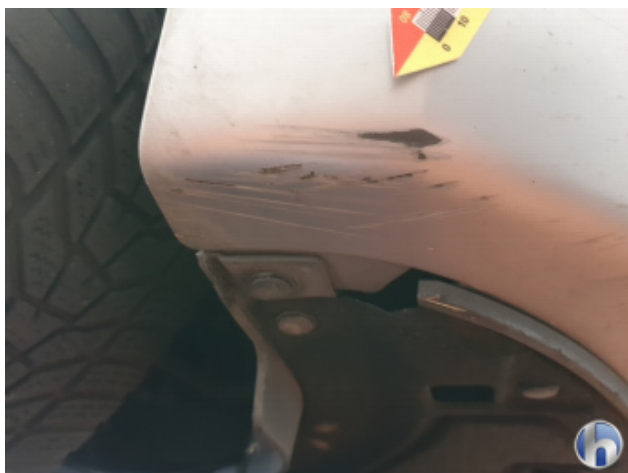
| Schaden | | | |
|---|---|---|--|
| 4. Frontspoiler | Beschädigt | Smart Repair | |

4. Frontspoiler  
**Beschädigt - Smart Repair**

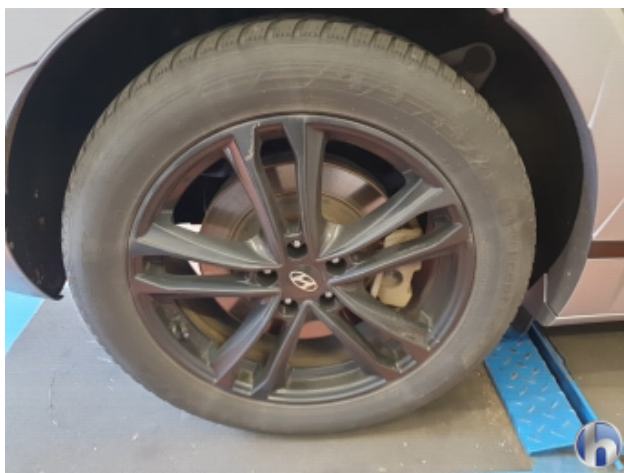
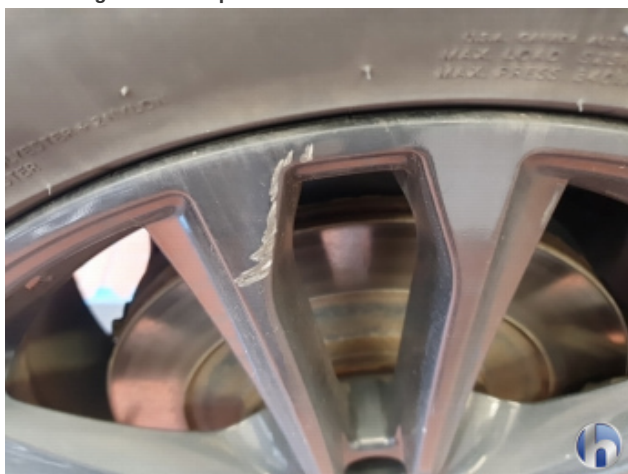
| Schaden | | | |
|---|---|---|--|
| 5. Felge Hinten - Rechts | Beschädigt | Smart Repair | |

5. Felge Hinten - Rechts  
**Beschädigt - Smart Repair**

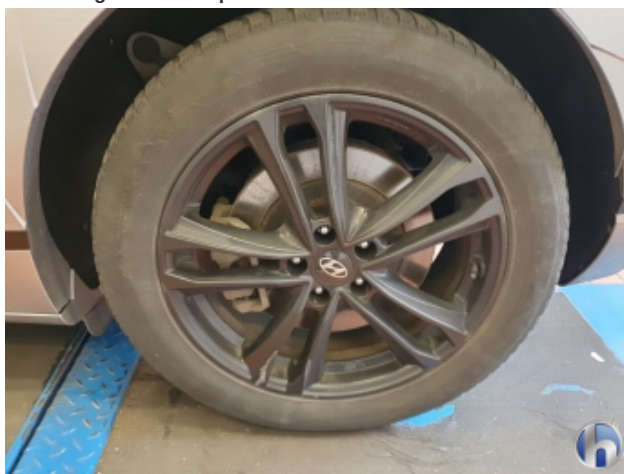
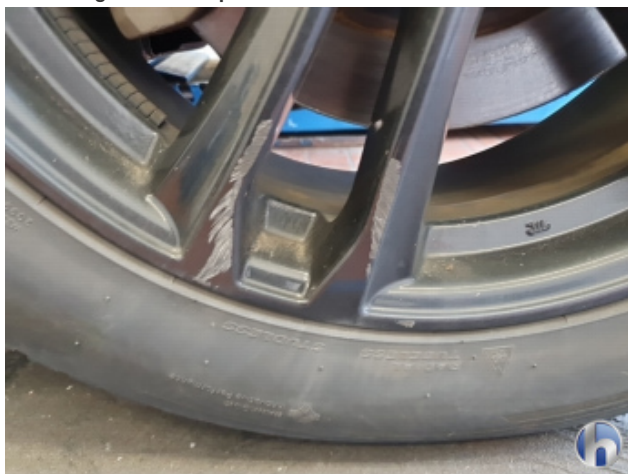
| 6. | Felge Hinten - Links | Beschädigt | Smart Repair |

6. Felge Hinten - Links  
**Beschädigt - Smart Repair**

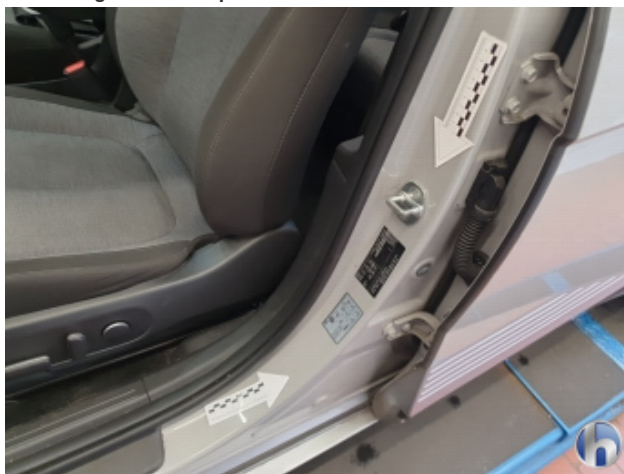
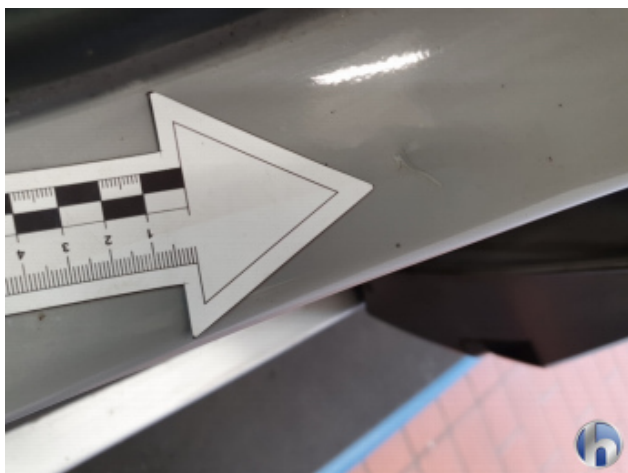
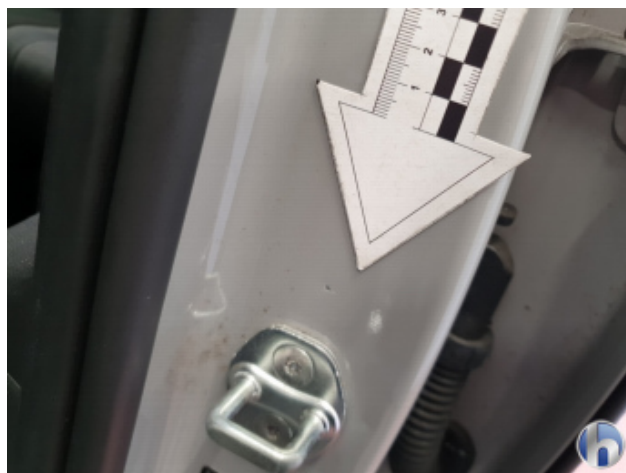
| 7. | Türeinstieg Vorne - Links | 2 Dellen | Smart Repair |

7. Türeinstieg Vorne - Links  
**2 Dellen - Smart Repair**

7. Türeinstieg Vorne - Links  
2 Dellen - Smart Repair

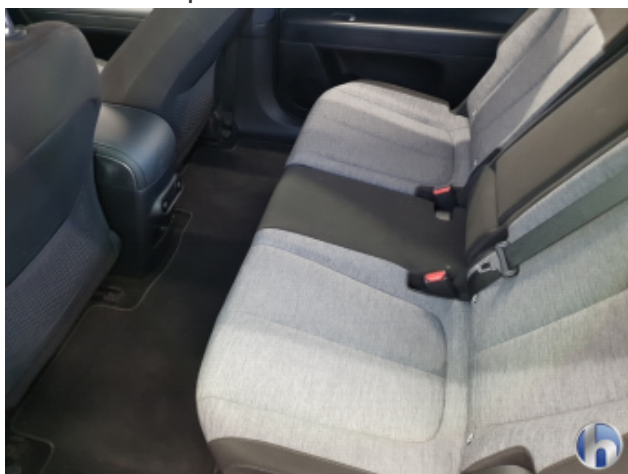
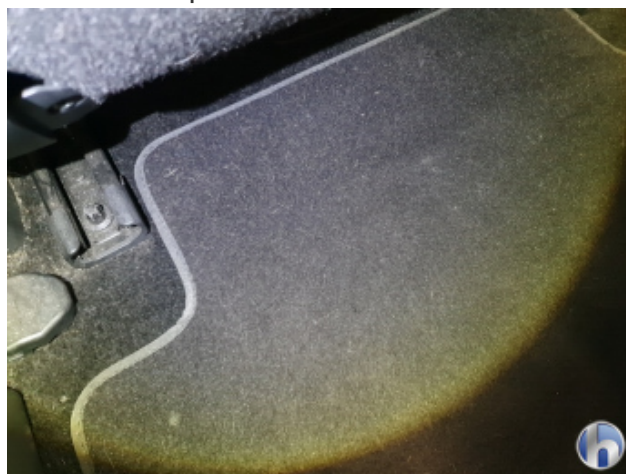
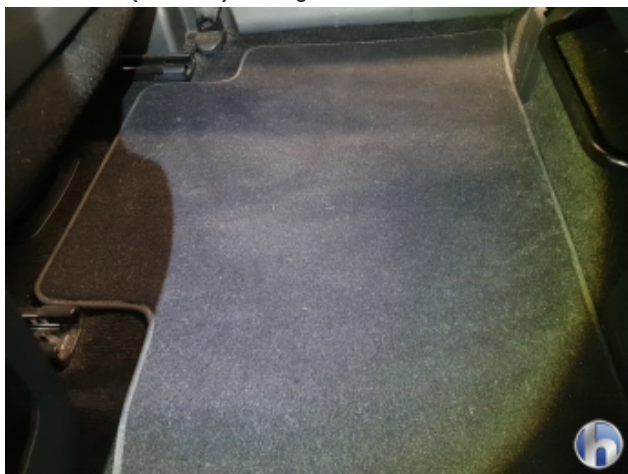
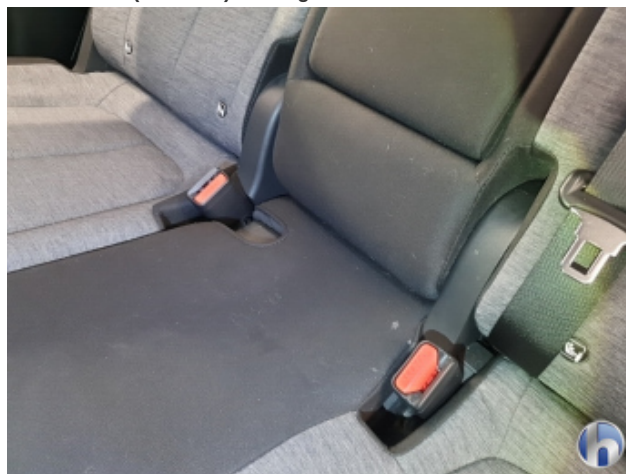
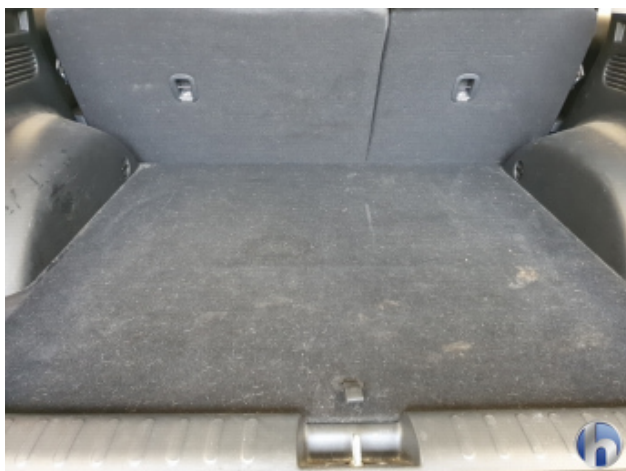
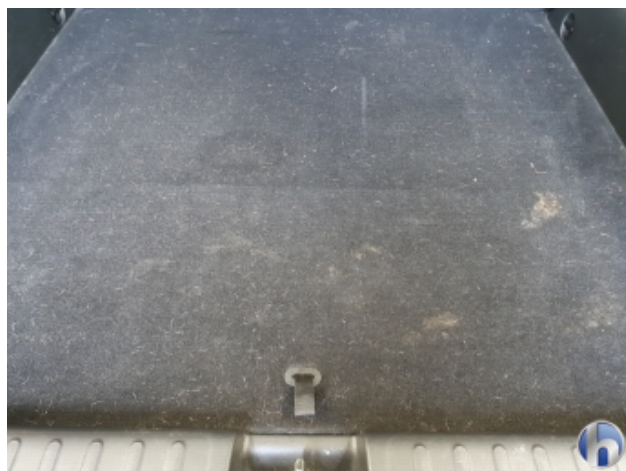
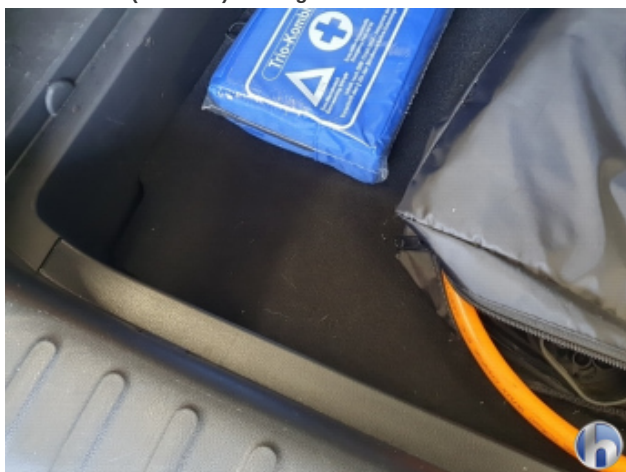
| 8. | Innenraum | Verschmutzt<br>(tierhaare) | Reinigen |

8. Innenraum  
Verschmutzt (tierhaare) - Reinigen

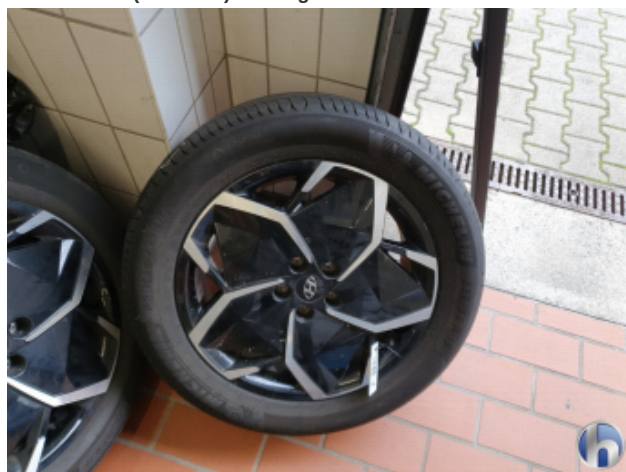
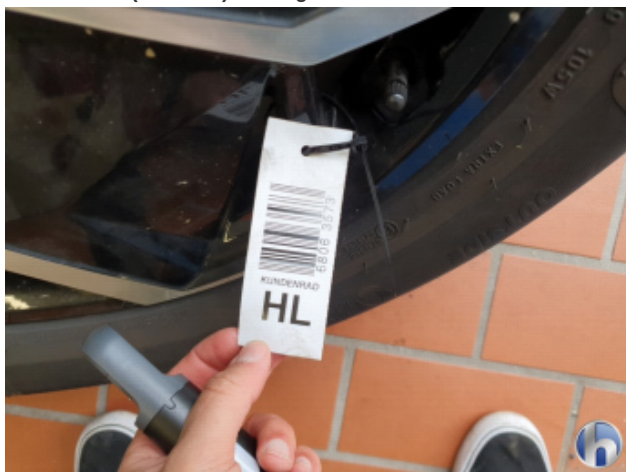
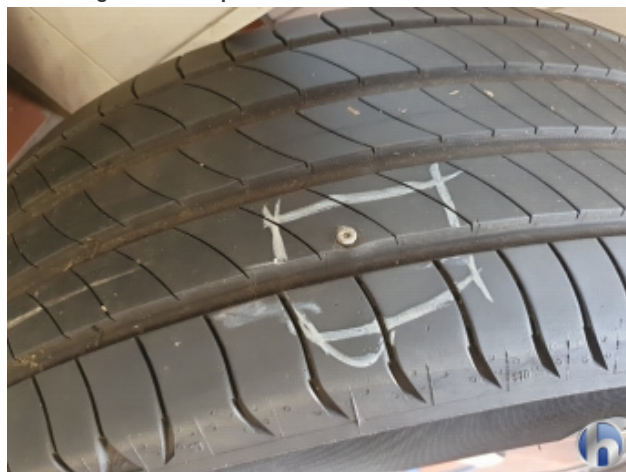
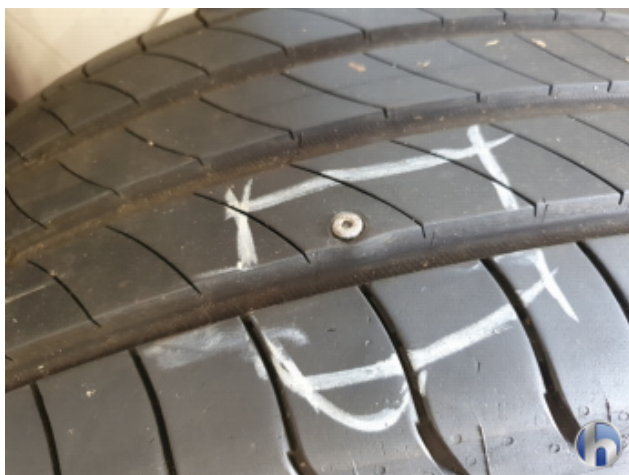
| 9. | Reifen Hinten - Links | Beschädigt | Smart Repair |

9. Reifen Hinten - Links  
Beschädigt - Smart Repair

**Beschädigt - Smart Repair**
