Minderwertbericht

Amtliches Kennzeichen:		FIN:	YAREDYHT2RJ053474
HSN/TSN:	5013 / AOL	Fahrzeugart:	Transporter
Aufbau:	Kasten	Hersteller:	Toyota
Modell:	Proace City 1.5 D-4D L2 Meister S/S (EURO 6e)	Erstzulassung:	23.06.2025
Letztzulassung:	23.06.2025	Nächste HU (Hauptuntersuchung):	06.2027
Anzahl Vorbesitzer:	0	Anzahl Türen:	5
Emissionsgruppe:	Euro 6e	Feinstaubplakette:	Grün
Leistung:	75,0 KW	Hubraum:	1.499 ccm
Antriebsart:	Diesel	Antriebskonzept:	Frontantrieb
Getriebeart:	manuell	Laufleistung abgelesen:	32732 Kilometer
Laufleistung geschätzt:	32732 Kilometer

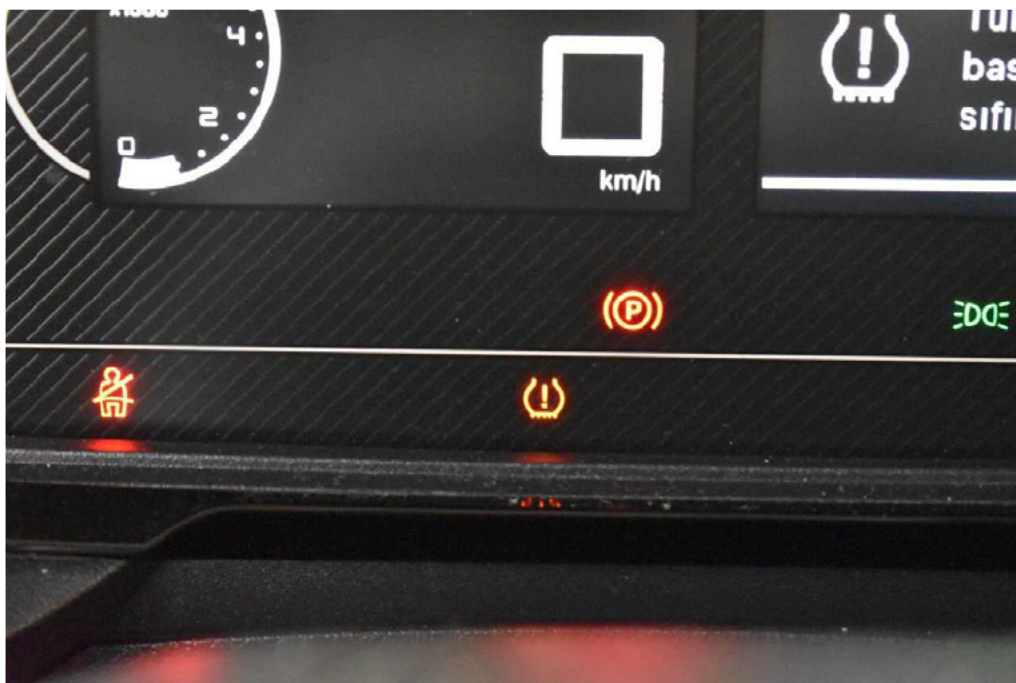
Bild 14
 Systeme Reifendruckkontrollsystem aktiv / gestört

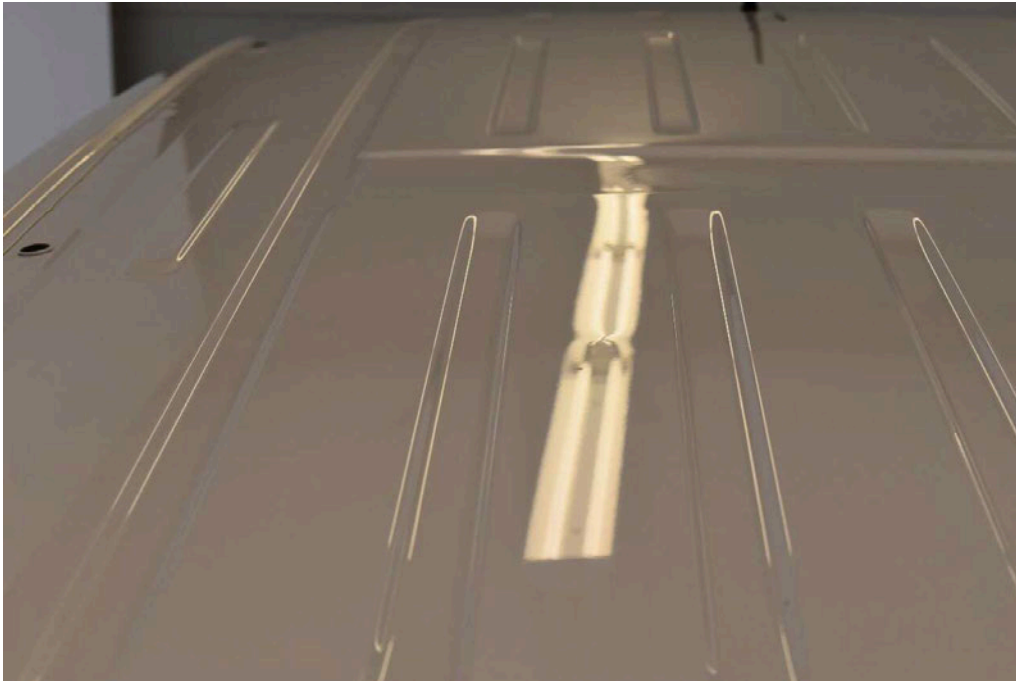
Bild 15
Dach Dachhaut 1 Beule > 20 mm

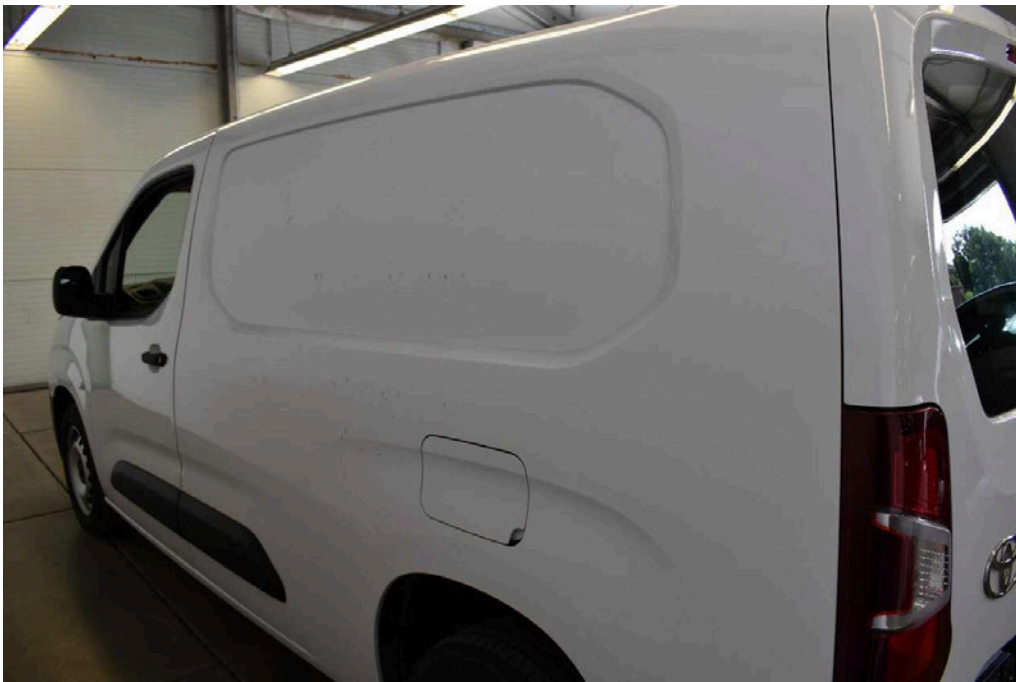
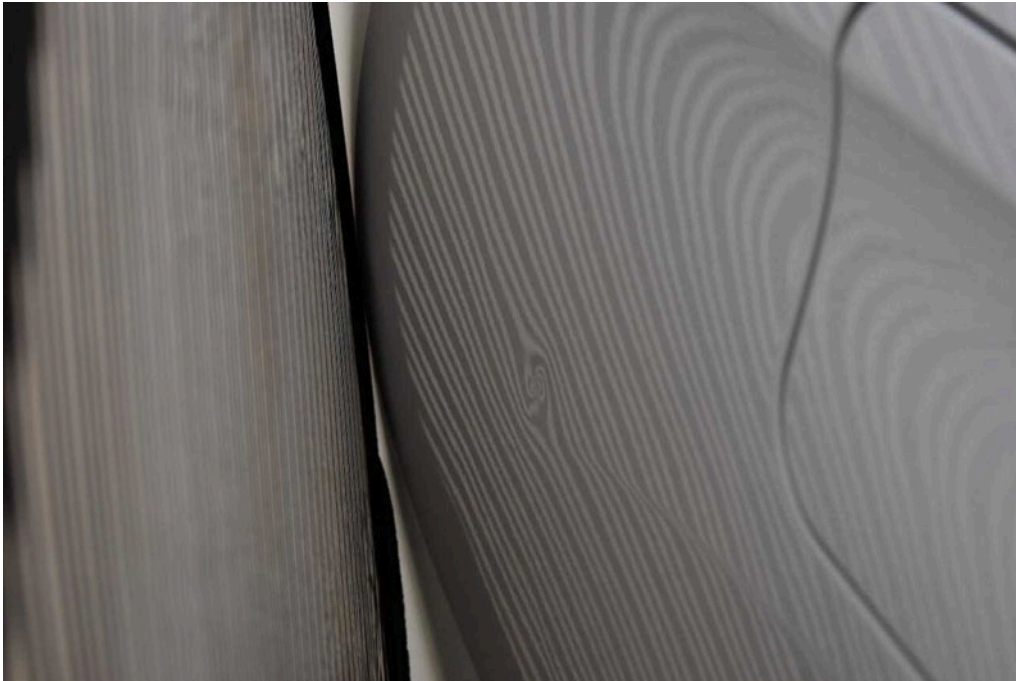
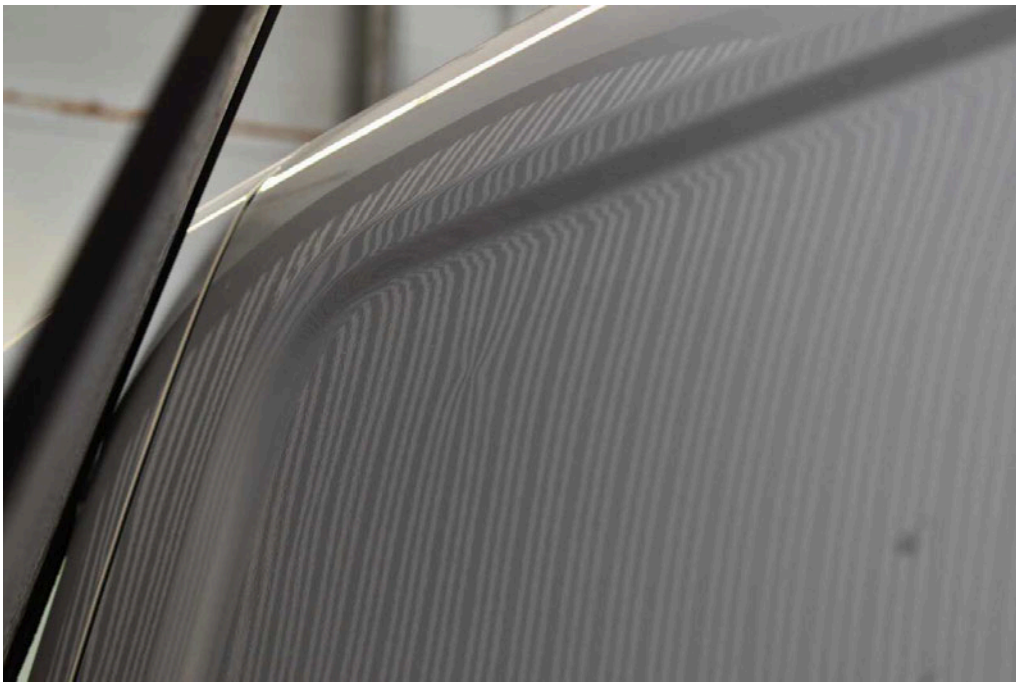
Bild 16
linke Seite Seitenwand links 1 Delle > 20 mm und 1 Beule > 20 mm

Bild 17
linke Seite Seitenwand links 1 Delle > 20 mm und 1 Beule > 20 mm

Bild 18
linke Seite Seitenwand links 1 Delle > 20 mm und 1 Beule > 20 mm

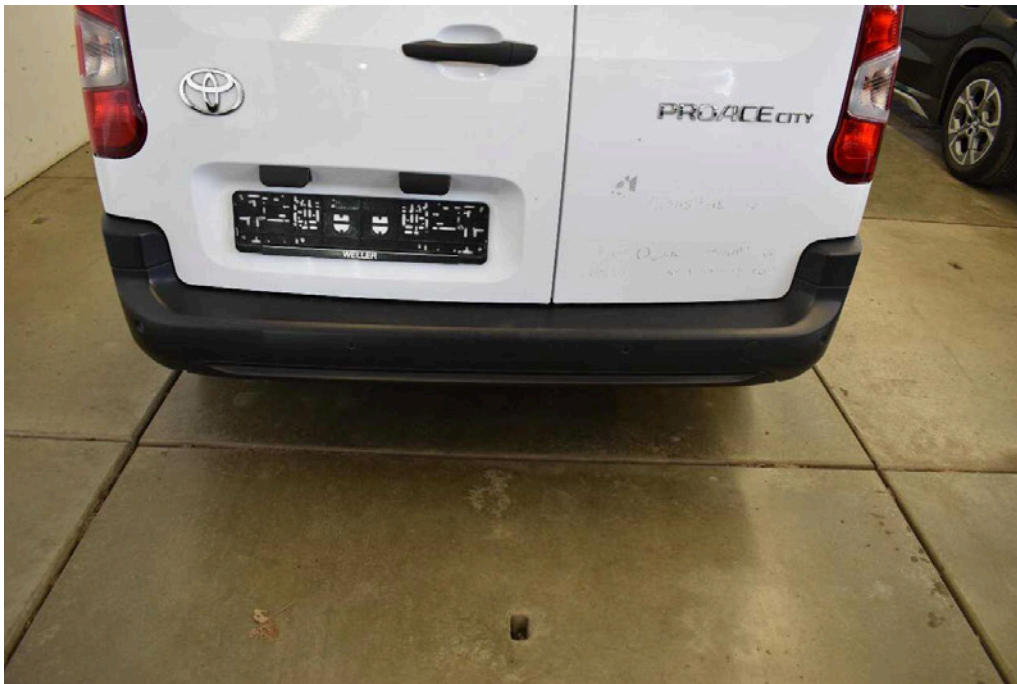
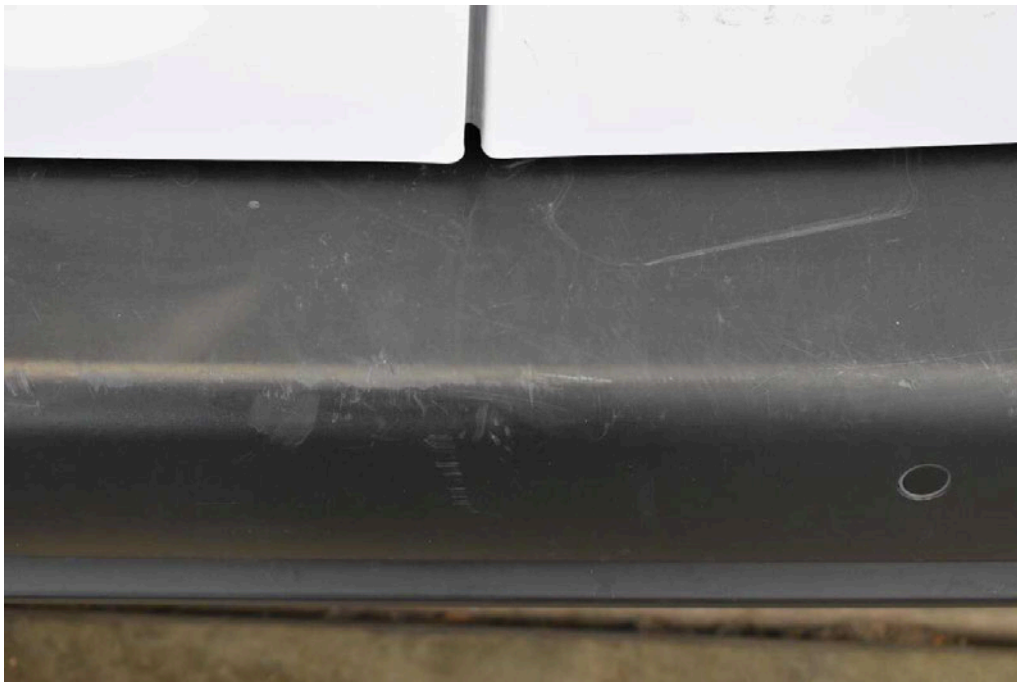
Bild 19
Fahrzeugheck Stoßfänger hinten Kratzer

Bild 20
Fahrzeugheck Stoßfänger hinten Kratzer

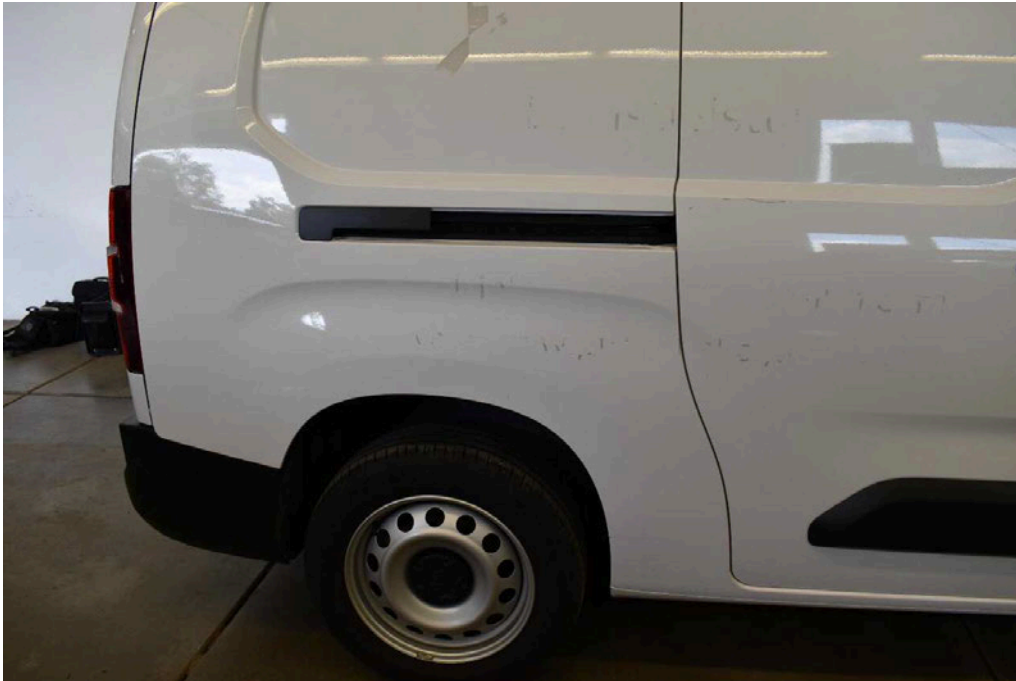
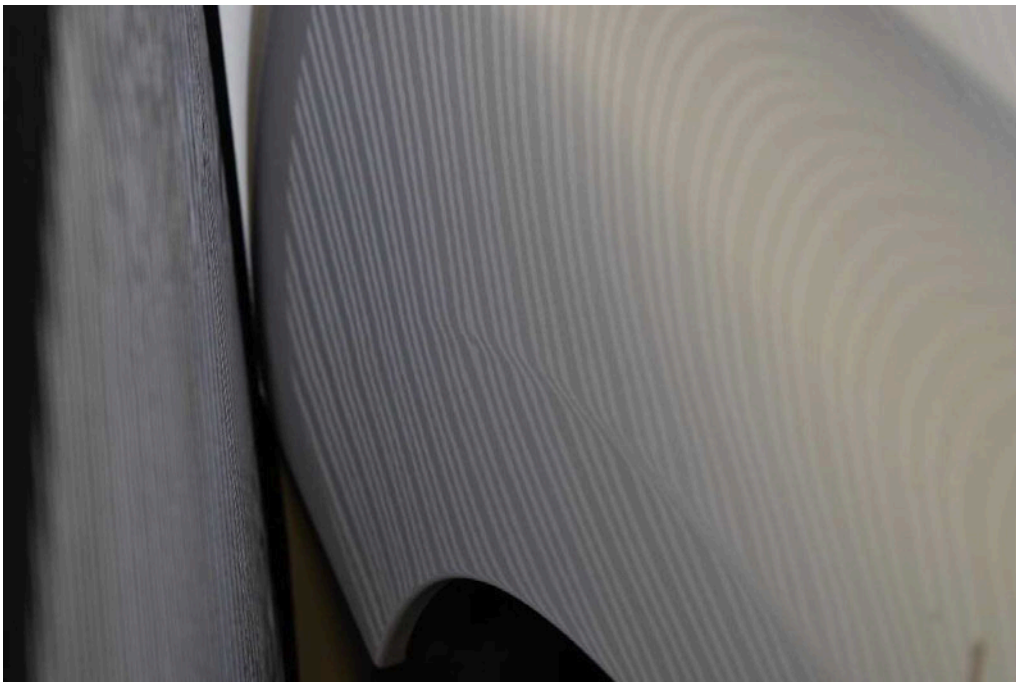
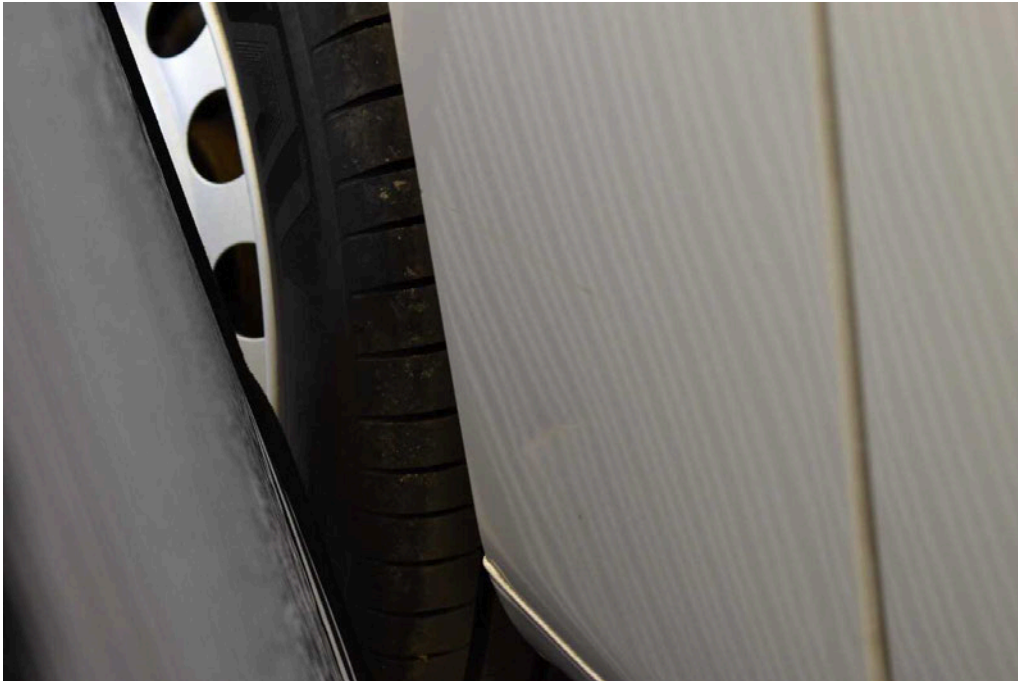
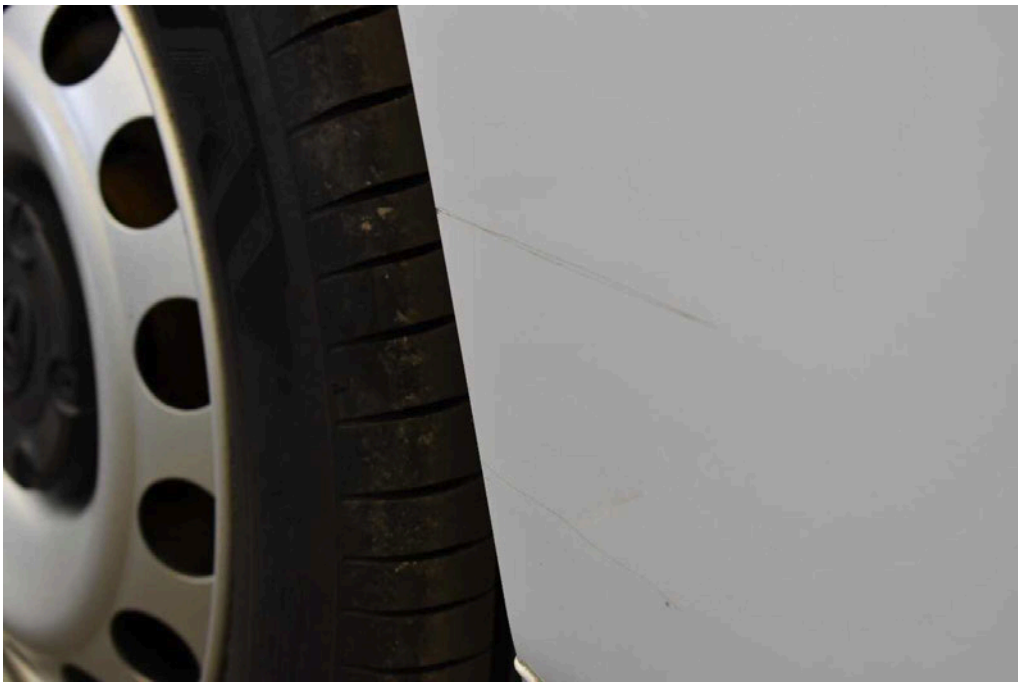
Bild 21
rechte Seite Seitenwand hinten rechts Kratzer/Dellen

Bild 22
rechte Seite Seitenwand hinten rechts Kratzer/Dellen

Bild 23
rechte Seite Seitenwand hinten rechts Kratzer/Dellen

Bild 24
rechte Seite Seitenwand hinten rechts Kratzer/Dellen

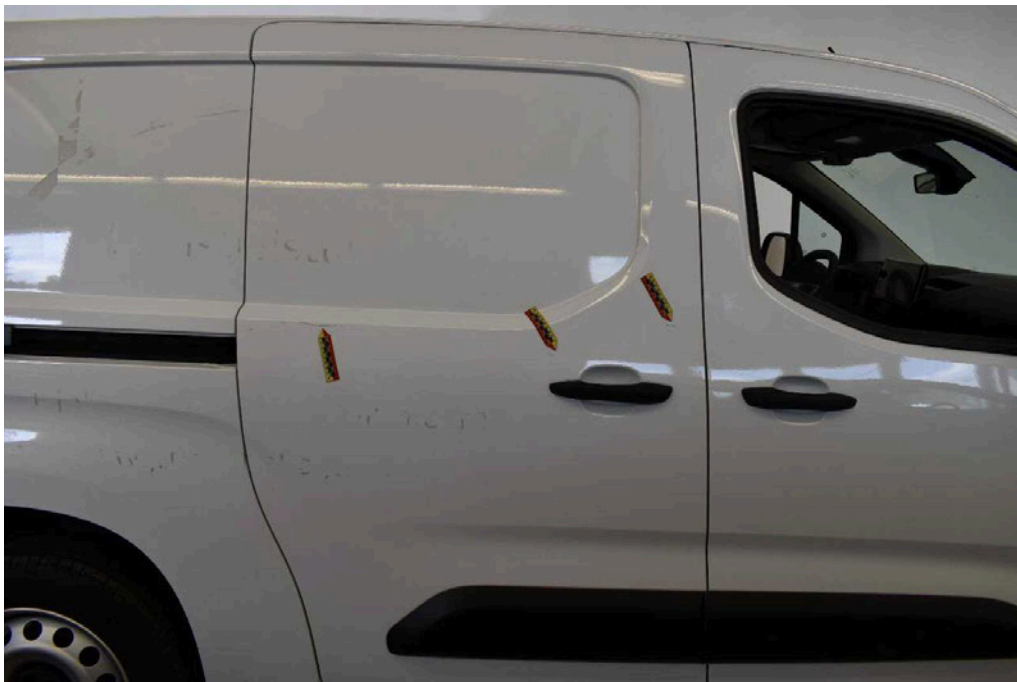
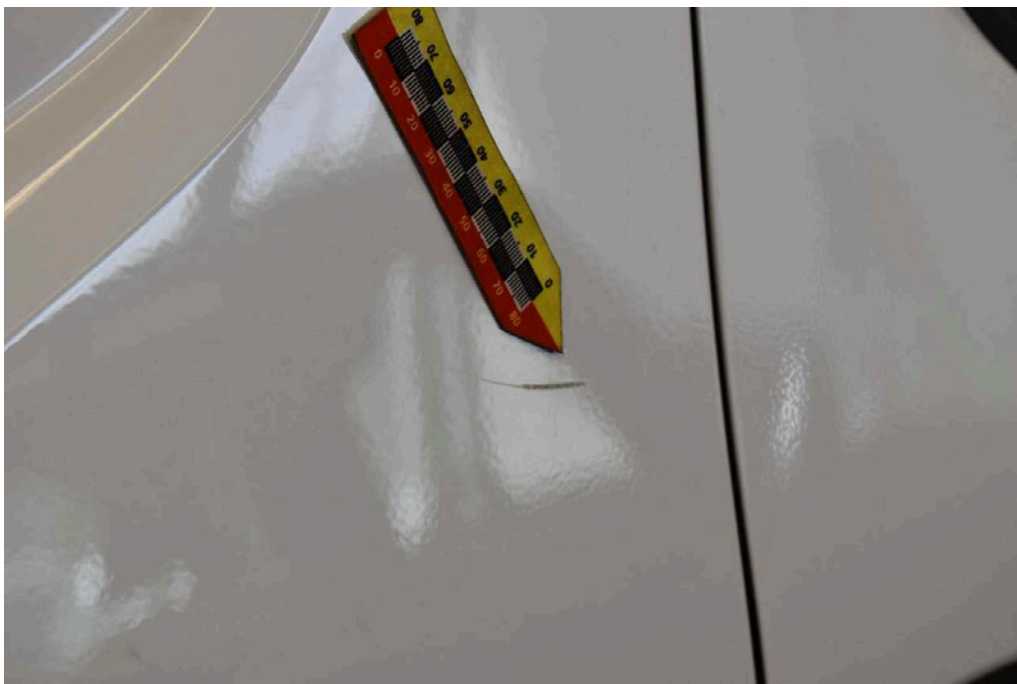
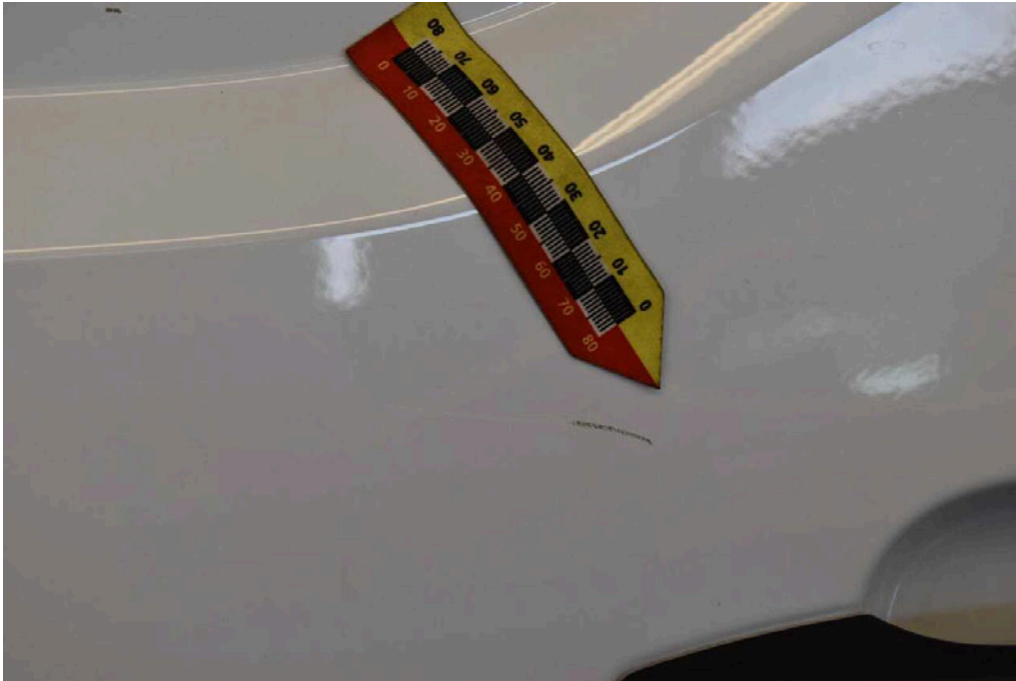
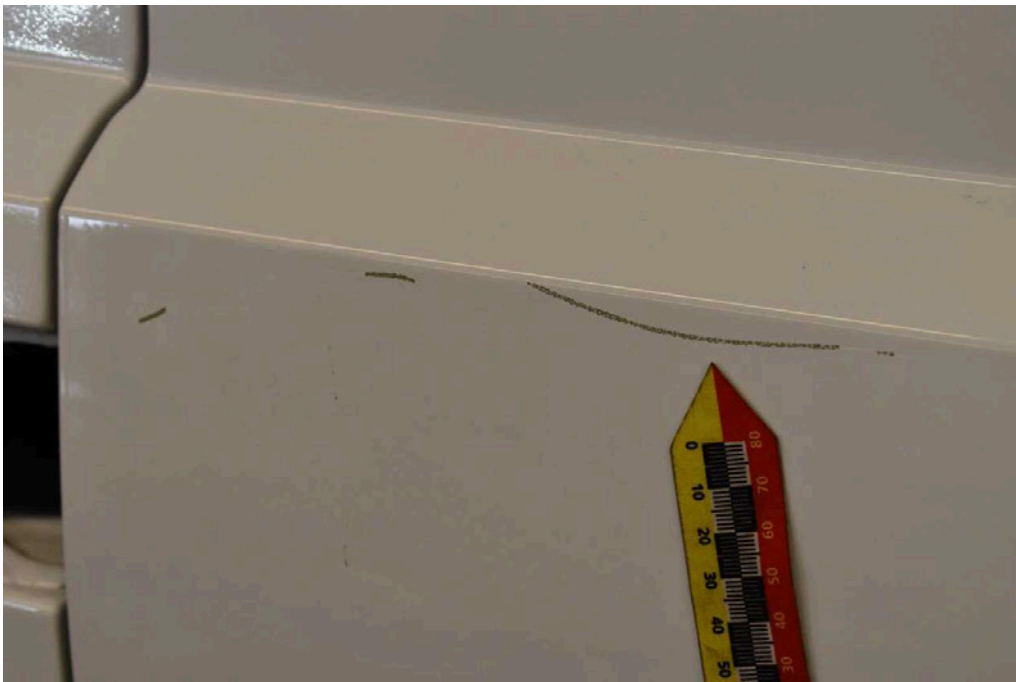
Bild 25
rechte Seite Schiebetür rechts Kratzer

Bild 26
rechte Seite Schiebetür rechts Kratzer

Bild 27
rechte Seite Schiebetür rechts Kratzer

Bild 28
rechte Seite Schiebetür rechts Kratzer

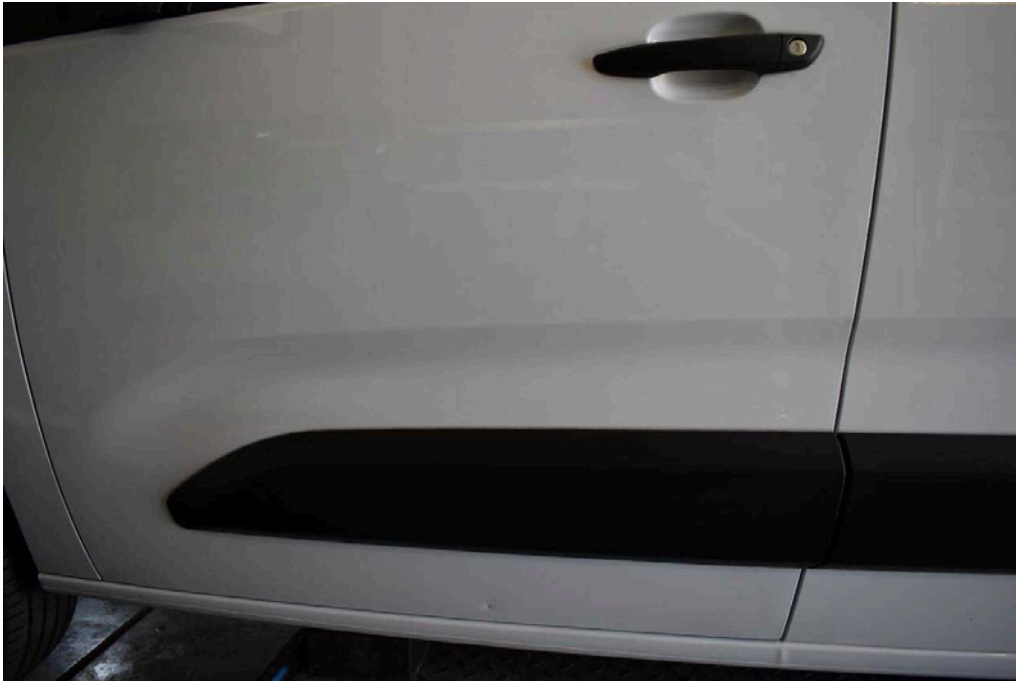
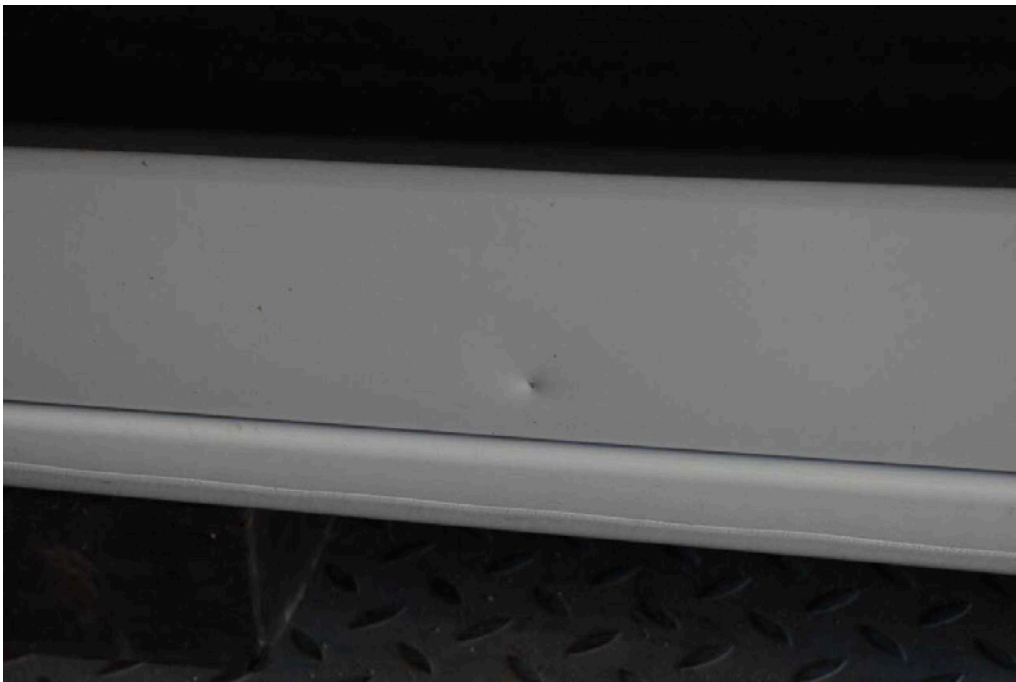
linke Seite, Tür vorne links, Delle, instandsetzen + lackieren	1.235,00 €	1.000,00 €
	geschätzte Reparaturkosten (exkl. MwSt.)	Minderwert
Anbauteile	0,00 €	0,00 €
Fahrzeugheck, Stoßfänger hinten, Kratzer, akzeptierter Schaden	0,00 €	0,00 €
	geschätzte Reparaturkosten (exkl. MwSt.)	Minderwert
Lackierung	1.220,00 €	1.000,00 €
rechte Seite, Schiebetür rechts, Kratzer, lackieren	1.220,00 €	1.000,00 €
	geschätzte Reparaturkosten (exkl. MwSt.)	Minderwert
Bremsen	690,00 €	690,00 €
Vorderachse, Bremsscheiben+Bremssklötze, verschlissen, erneuern	690,00 €	690,00 €

Bild 29
linke Seite Tür vorne links Delle

Bild 30
linke Seite Tür vorne links Delle

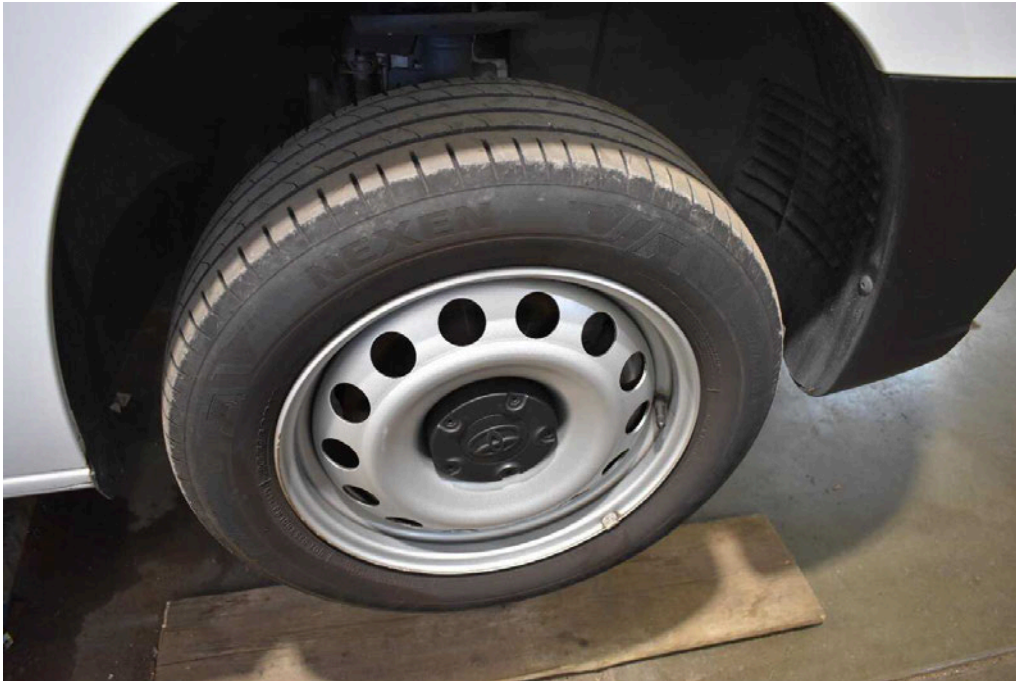
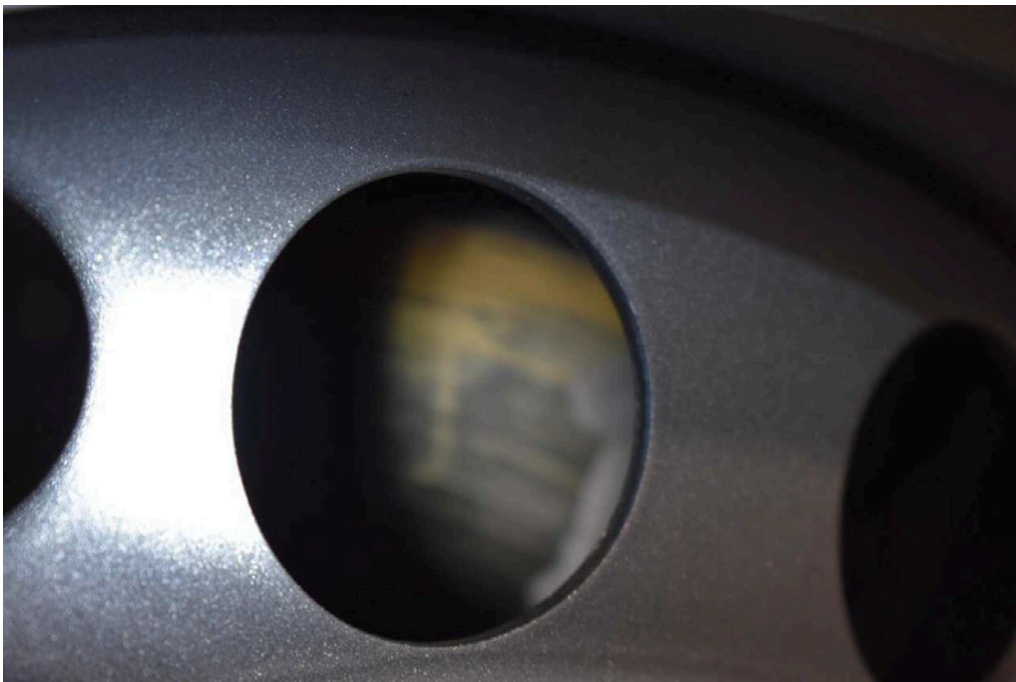
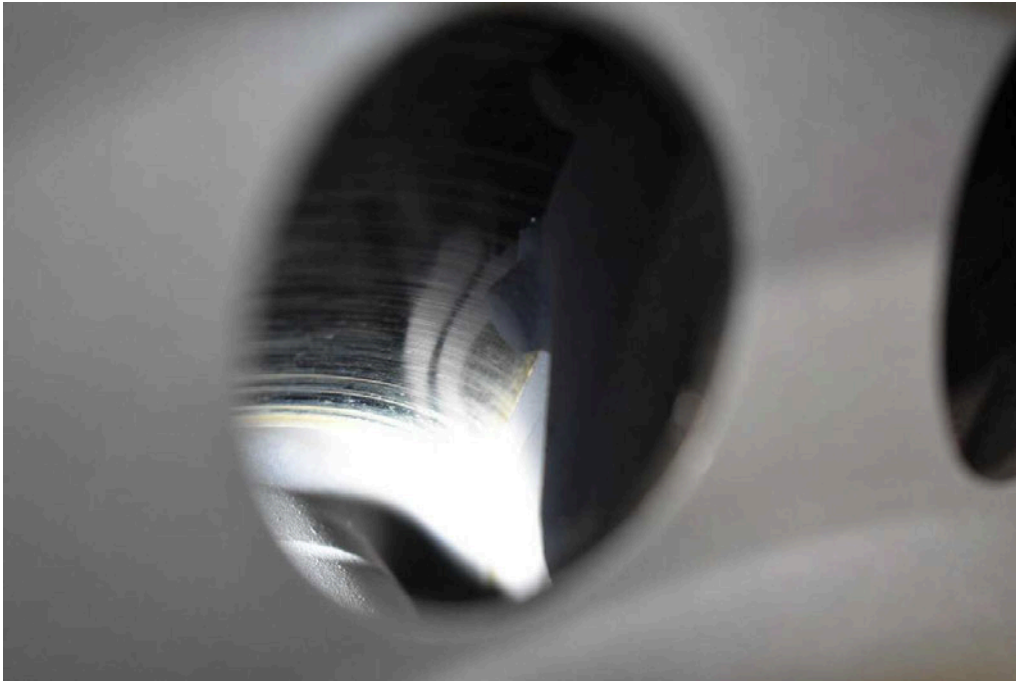
Bild 31
Vorderachse Bremsscheiben+Bremssklötze verschlissen

Bild 32
Vorderachse Bremsscheiben+Bremssklötze verschlissen

Bild 33
Vorderachse Bremsscheiben+Bremssklötze verschlissen

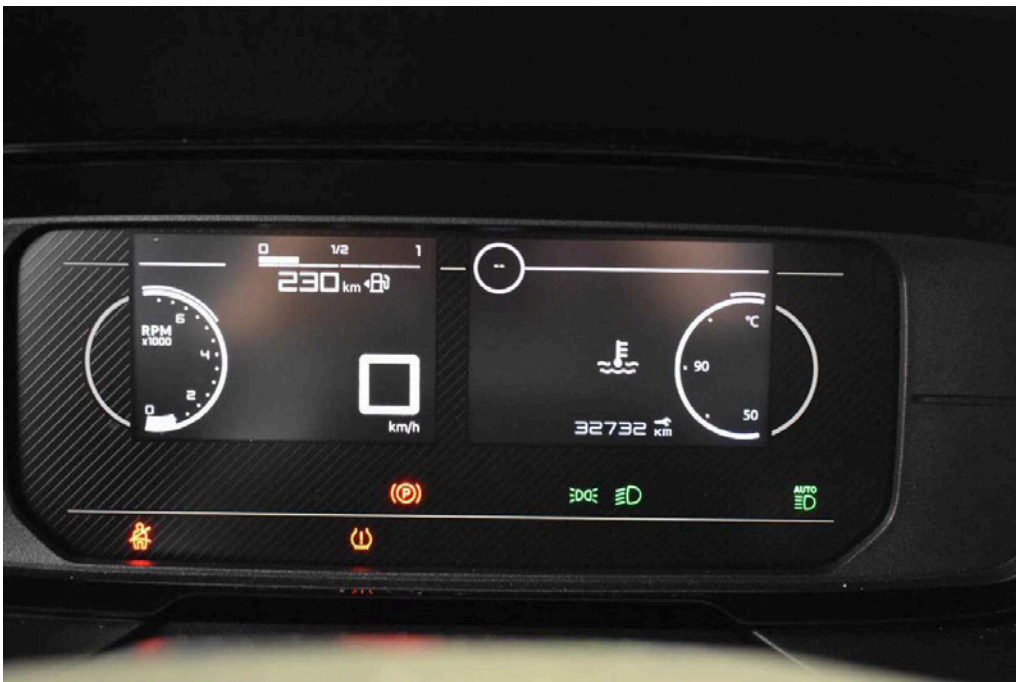
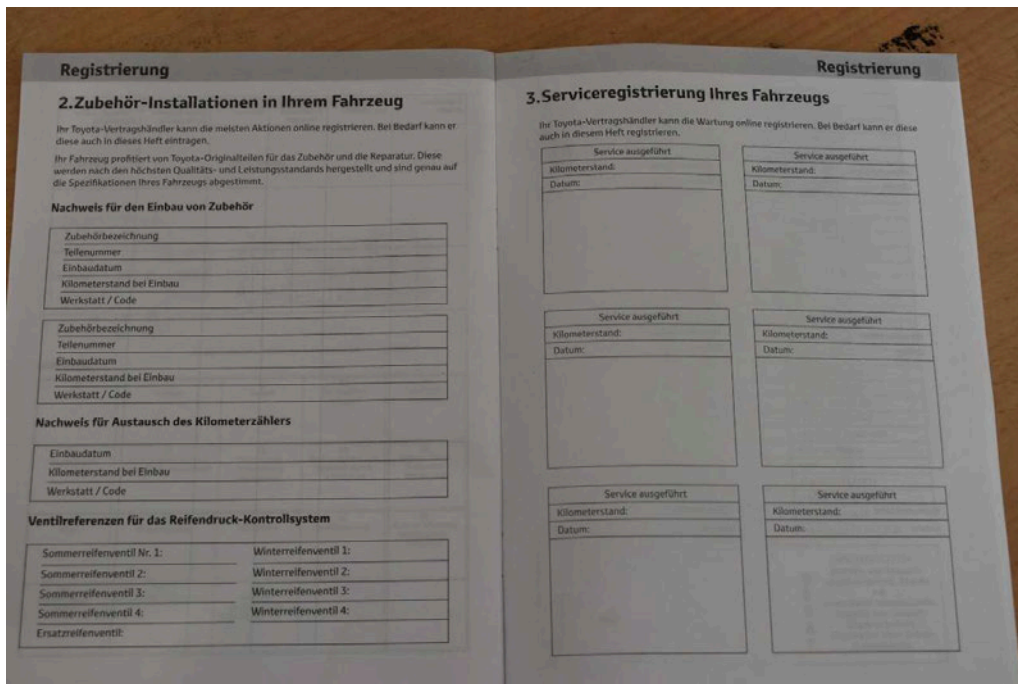
Bild 36
Fahrzeugzubehör Wartungsnachweis unvollständig

Bild 37
Fahrzeugzubehör Wartungsnachweis unvollständig
