## Fahrzeugbeschreibung

**Fahrzeug:** PEUGEOT 308 PureTech 130 Allure Schräghecklimousine 5-türig 1199 ccm 131 PS / 96 KW bleifrei 6-Gang Manuell

## Zustandsbericht

Besichtigungsdatum: 25.06.2026  
**Protokollnummer: 46162061**  
Anlieferungsdatum: 25.06.2026

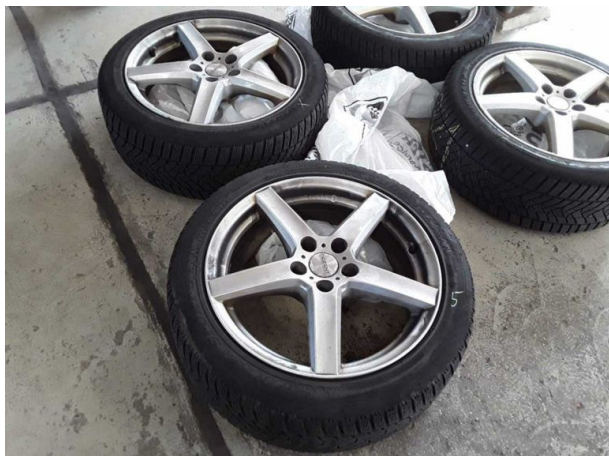
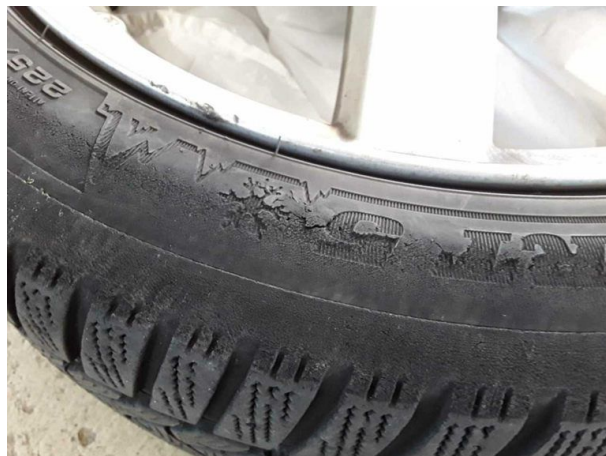
| Nr. | Bauteilgruppe | Beschreibung |
|---|---|---|
| 1 | 2.Radsatz | 2 Reifen - porös / rissig - kein Abzug |

**Beschädigung #1:** 2.Radsatz: 2 Reifen - porös / rissig - kein Abzug

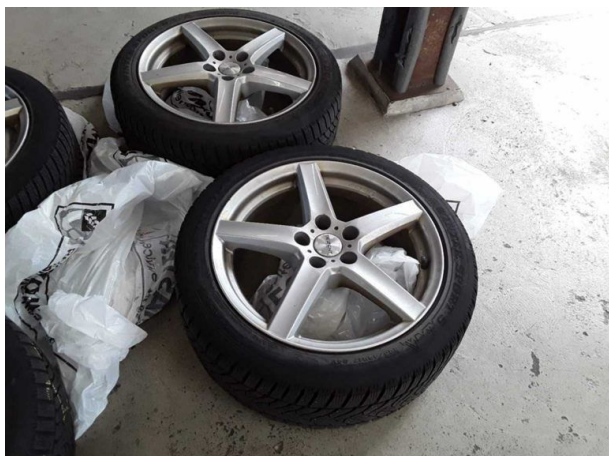
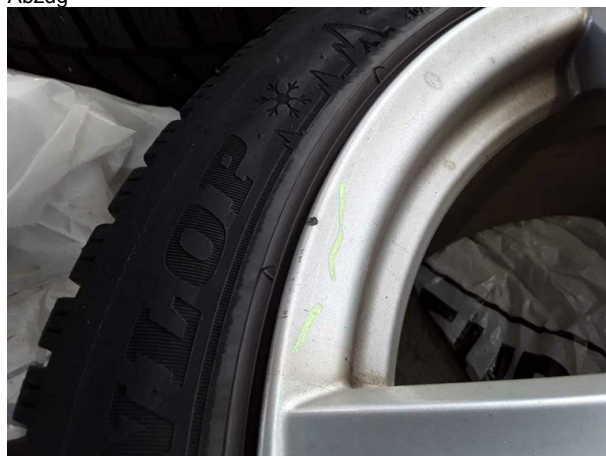
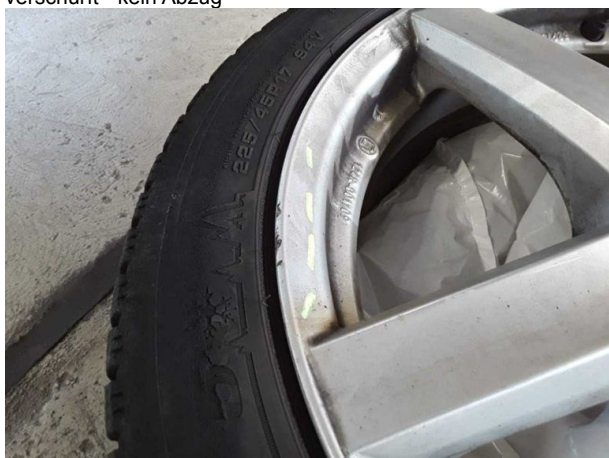
| Nr. | Bauteilgruppe | Beschreibung |
|---|---|---|
| 2 | 2.Radsatz | 2 Leichtmetallfelgen - verkratzt / verschürft - kein Abzug |

**Beschädigung #2:** 2.Radsatz: 2 Leichtmetallfelgen - verkratzt / verschürft - kein Abzug

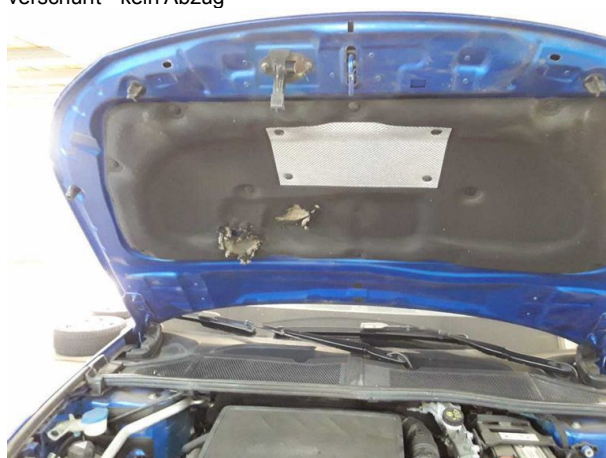
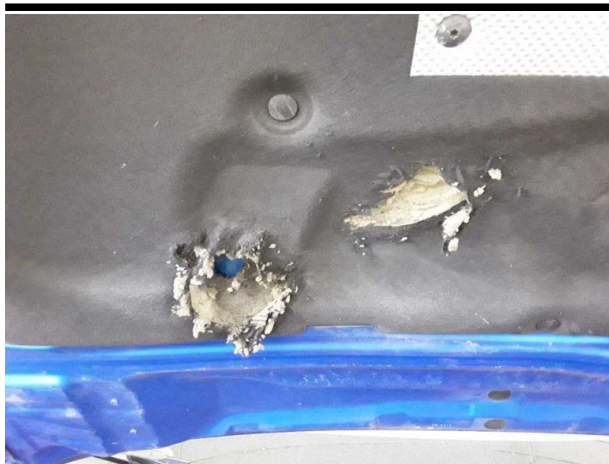
| Nr. | Bauteilgruppe | Beschreibung |
|---|---|---|
| 3 | Motorhaube | Dämmmatte - Marderschaden - erneuern |

**Beschädigung #3:** Motorhaube: Dämmmatte - Marderschaden - erneuern

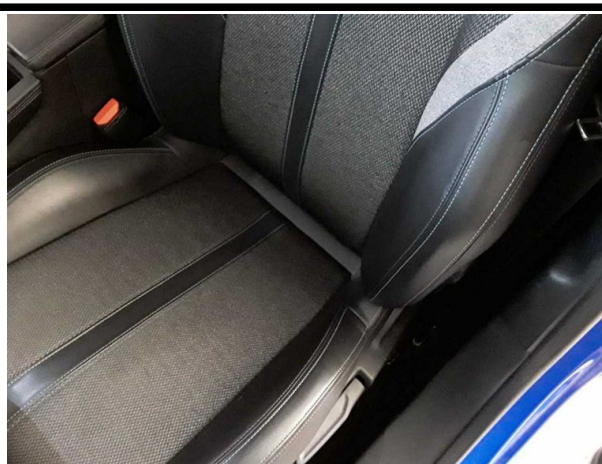
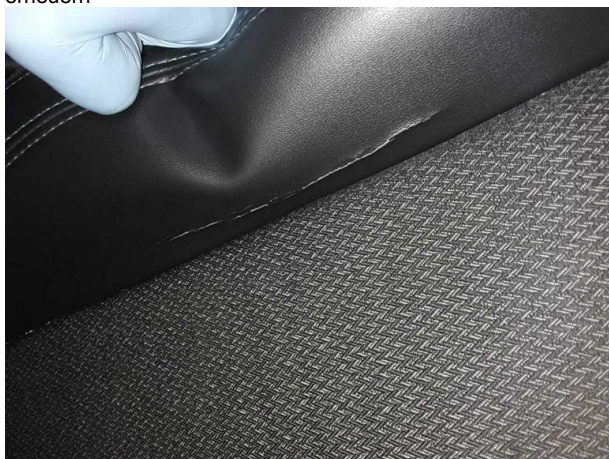
| Nr. | Bauteilgruppe | Beschreibung |
|---|---|---|
| 4 | Sitz vorn | Sitzbezug links - porös / rissig - Wertminderung |

**Beschädigung #4:** Sitz vorn: Sitzbezug links - porös / rissig - Wertminderung

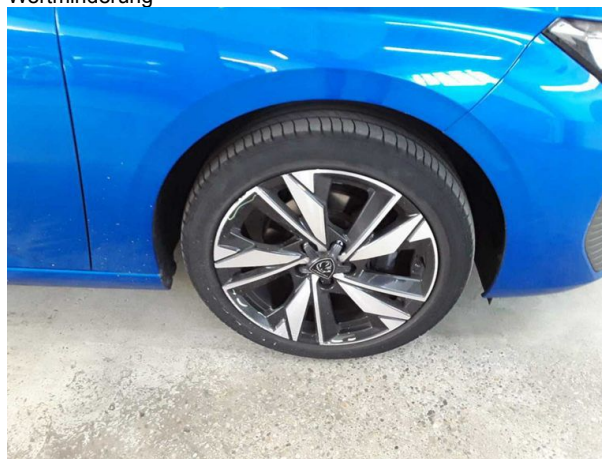
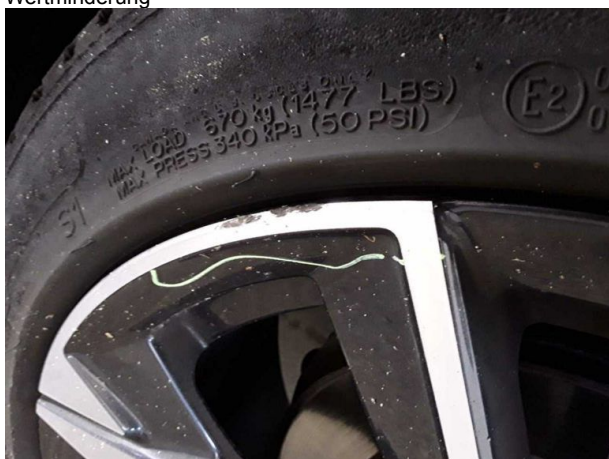
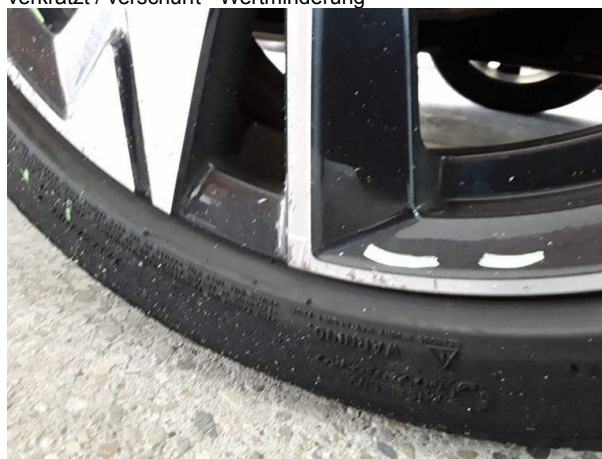
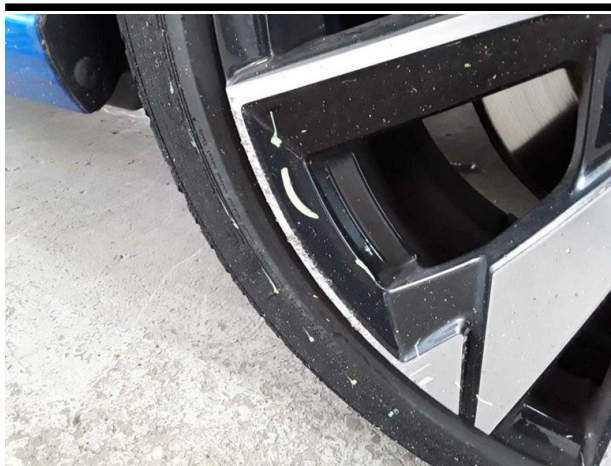
| Nr. | Bauteilgruppe | Beschreibung |
|---|---|---|
| 5 | Rad/Reifen | Leichtmetallfelge vorn rechts - verkratzt / verschürft - Wertminderung |

**Beschädigung #5:** Rad/Reifen: Leichtmetallfelge vorn rechts - verkratzt / verschürft - Wertminderung

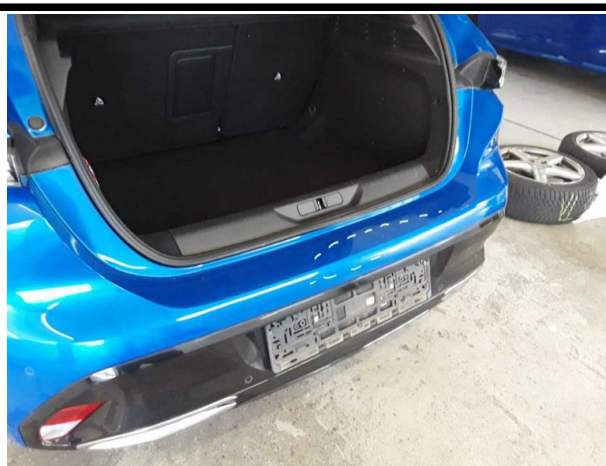
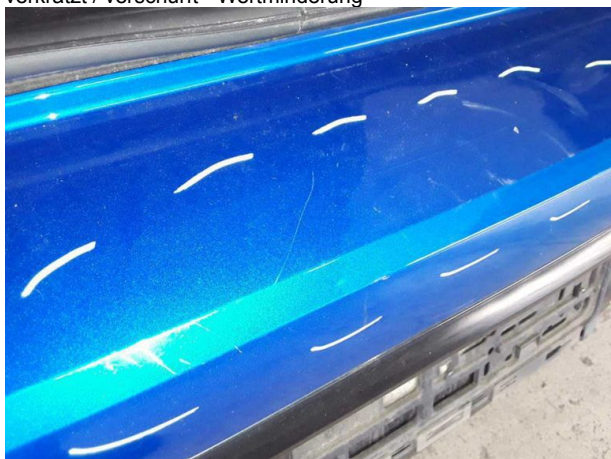
| Nr. | Bauteilgruppe | Beschreibung |
|---|---|---|
| 6 | Stoßfänger hinten | Stoßfänger hinten - verkratzt / verschürft - Smart Repair |

**Beschädigung #6:** Stossfänger hinten: Stossfänger hinten - verkratzt / verschürft - Smart Repair

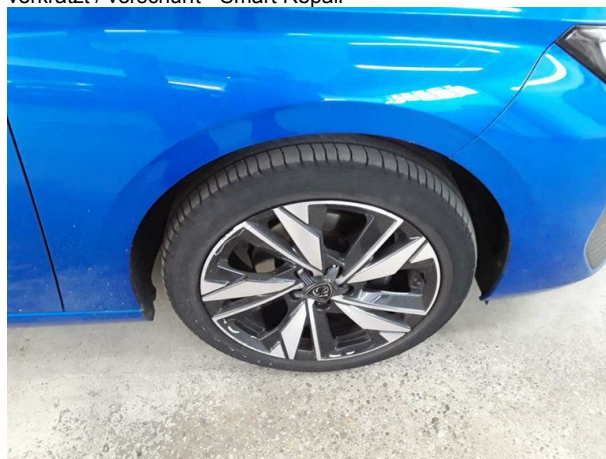
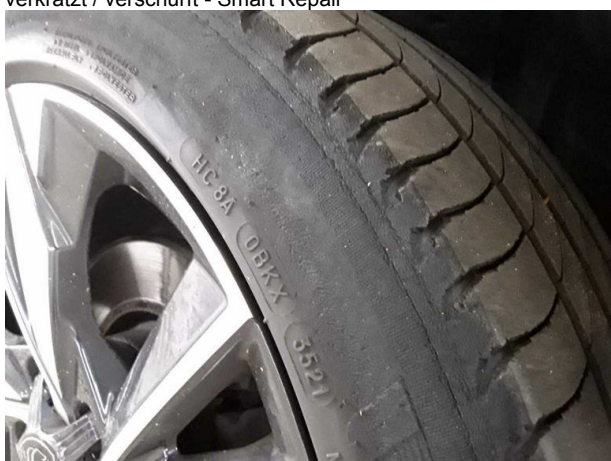
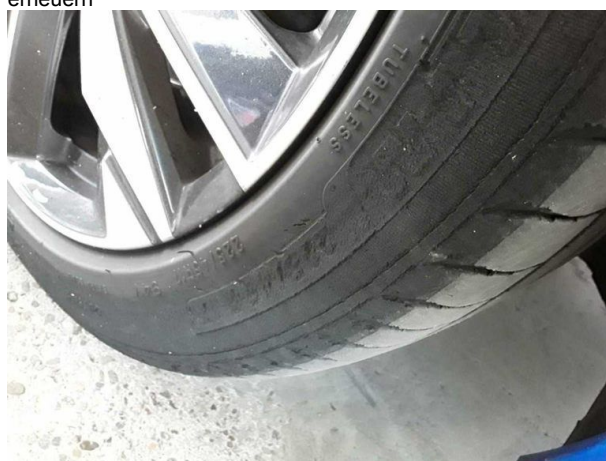
| Nr. | Bauteilgruppe | Beschreibung |
|---|---|---|
| 7 | Rad/Reifen | Reifen vorn - porös / rissig - erneuern |

| Achse | Reifengröße | Hersteller | Reifentyp | Profiltiefe | Verktgl. | Zul. |
|---|---|---|---|---|---|---|
| 1 | 225/45 R17 94V | Michelin | Sommerreifen | 3mm - 3mm | n.i.O. | |

**Beschädigung #7:** Rad/Reifen: Reifen vorn - porös / rissig - erneuern

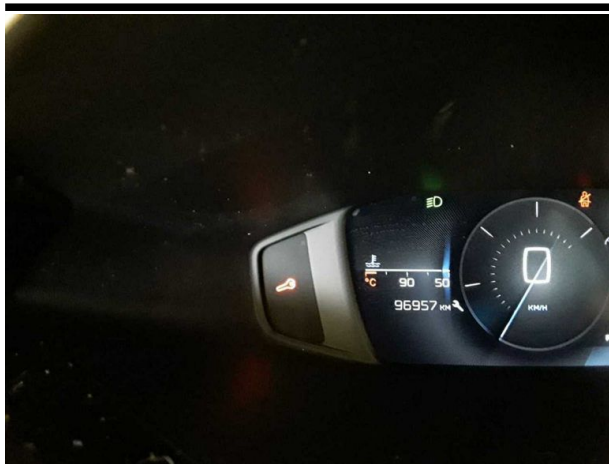
| Nr. | Bauteilgruppe | Beschreibung |
|---|---|---|
| 8 | Sonstiges | Inspektion/Wartung - fällig - erneuern |

**Beschädigung #8:** Sonstiges: Inspektion/Wartung - fällig - erneuern

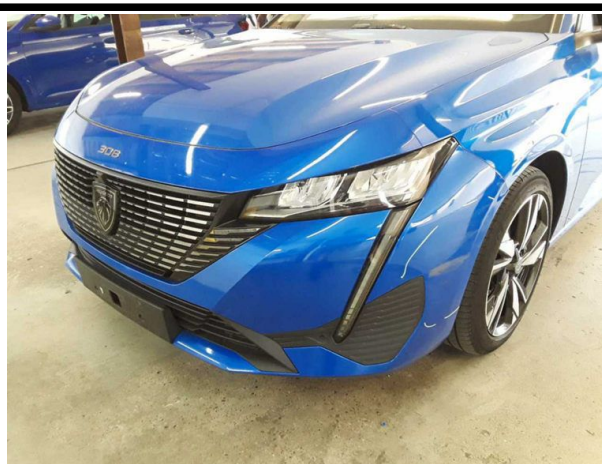
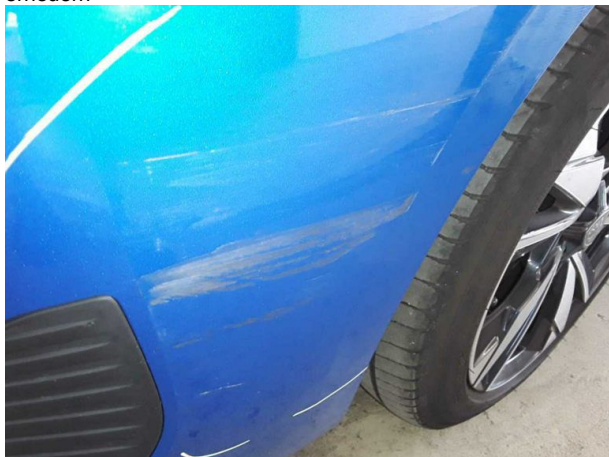
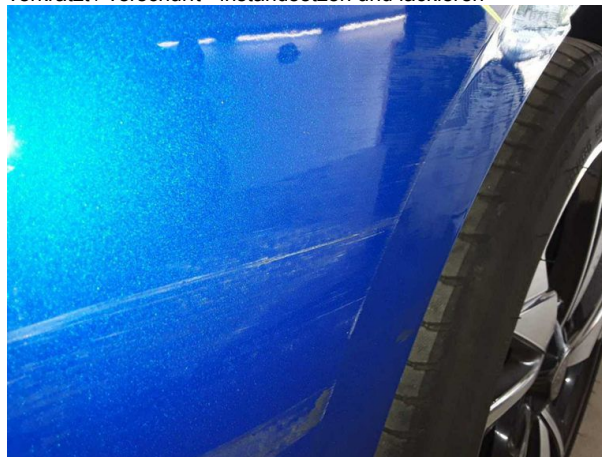
| Nr. | Bauteilgruppe | Beschreibung |
|---|---|---|
| 9 | Stoßfänger vorn | Stoßfänger vorn - verkratzt / verschürft - instandsetzen und lackieren |

**Beschädigung #9:** Stossfänger vorn: Stossfänger vorn - verkratzt / verschürft - instandsetzen und lackieren

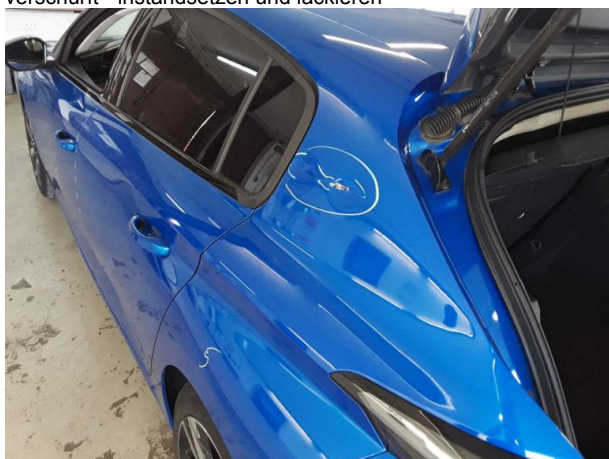
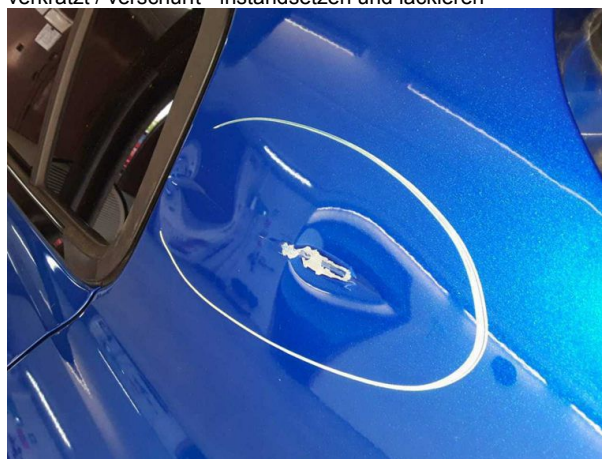
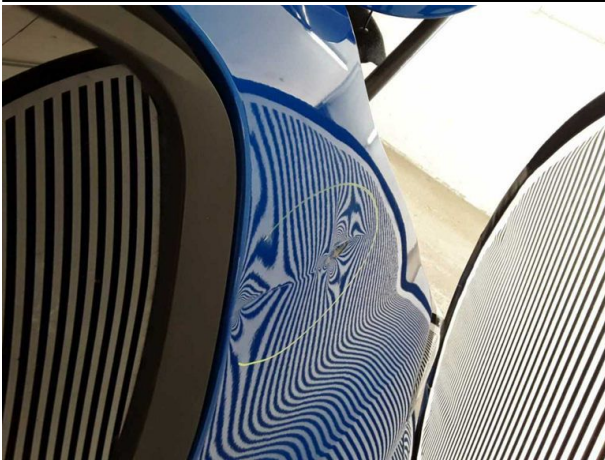
| Nr. | Bauteilgruppe | Beschreibung |
|---|---|---|
| 10 | Seitenwand links | Seitenwand - Delle / Lackschaden - erneuern |

**Beschädigung #10:** Seitenwand links: Seitenwand - Delle / Lackschaden - erneuern

**Beschädigung #10:** Seitenwand links: Seitenwand - Delle /  
Lackschaden - erneuern

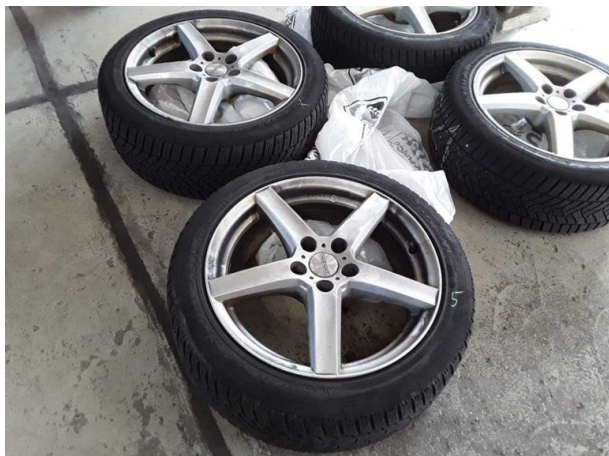
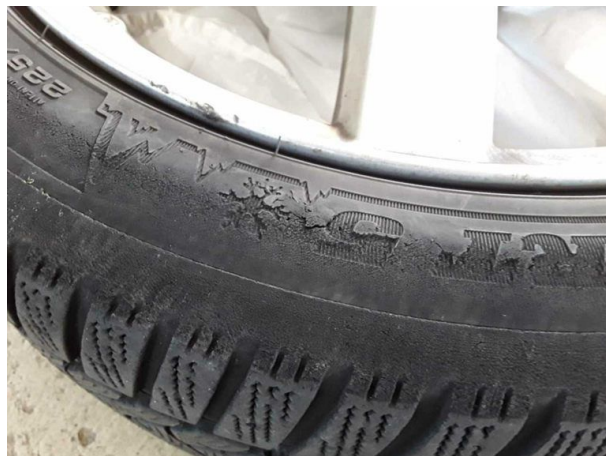
| No. | Component group | Description |
|---|---|---|
| 1 | 2nd wheel set | 2 tyres - Porous / cracked - No deduction |

**Damage #1:** 2nd wheel set: 2 tyres - Porous / cracked - No deduction

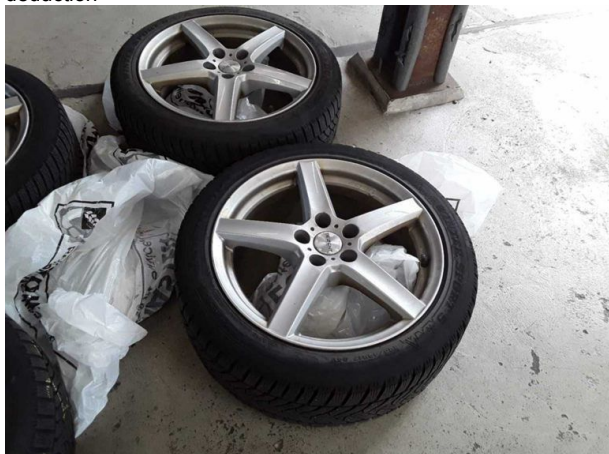
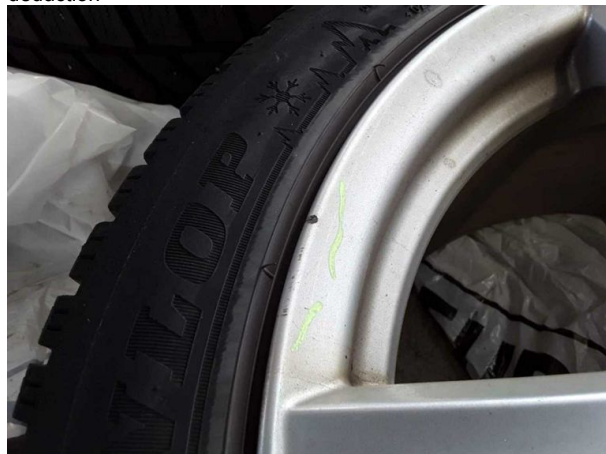
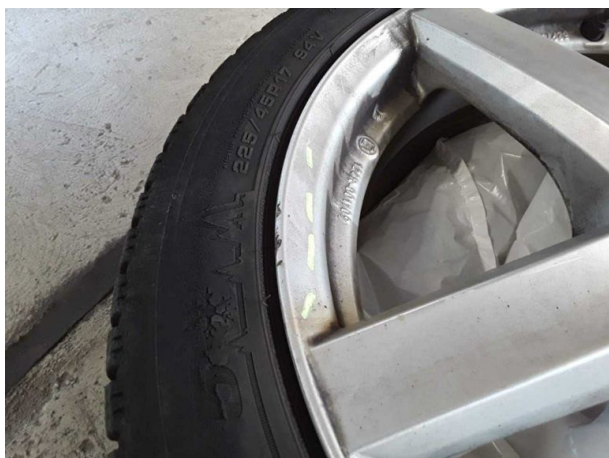
| No. | Component group | Description |
|---|---|---|
| 2 | 2nd wheel set | 2 alloy rims - Scratched - No deduction |

**Damage #2:** 2nd wheel set: 2 alloy rims - Scratched - No deduction

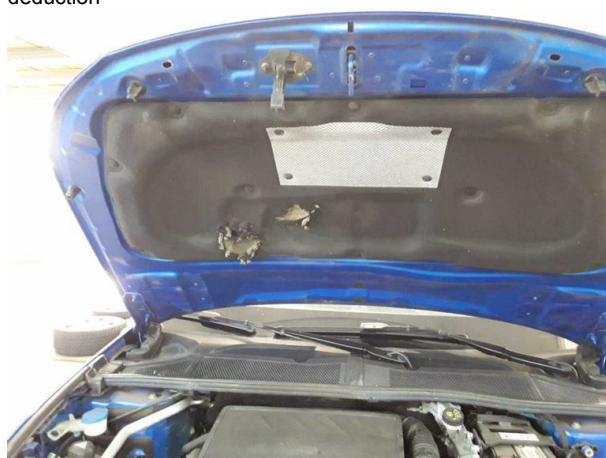
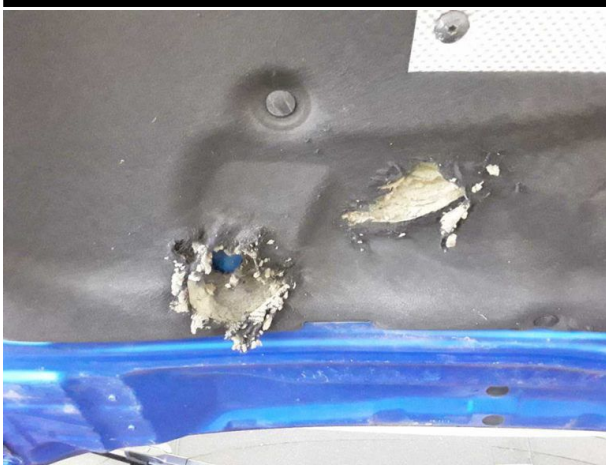
| No. | Component group | Description |
|---|---|---|
| 3 | Bonnet | Insulation lining - Damage caused by marten / rodent - Replace |

**Damage #3:** Bonnet: Insulation lining - Damage caused by marten / rodent - Replace

**Damage #3:** Bonnet: Insulation lining - Damage caused by marte... rodent - Replace

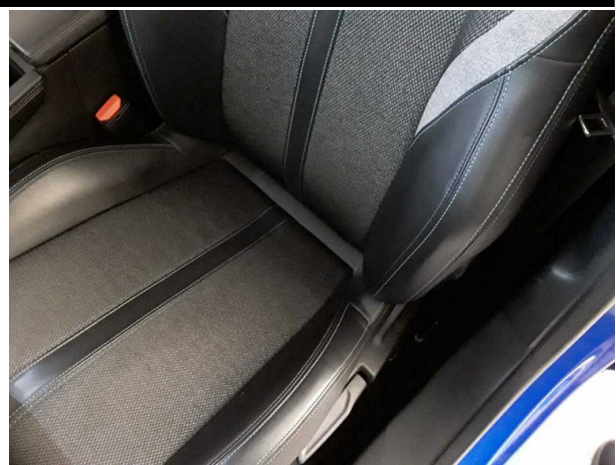
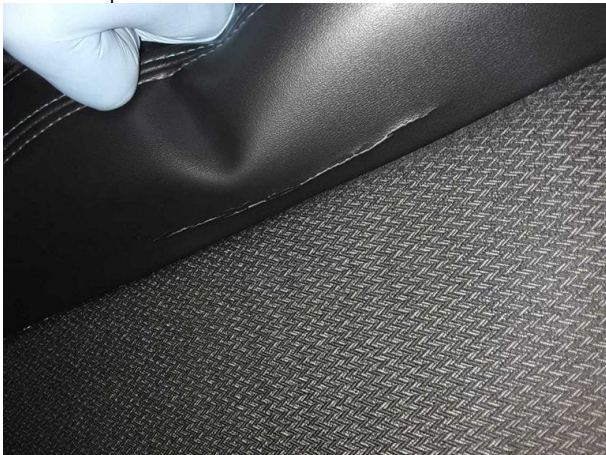
| No. | Component group | Description |
|---|---|---|
| 4 | Seat - front | Seat cover - left side - Porous / cracked - Loss in value |

**Damage #4:** Seat - front: Seat cover - left side - Porous / cracked - Loss in value

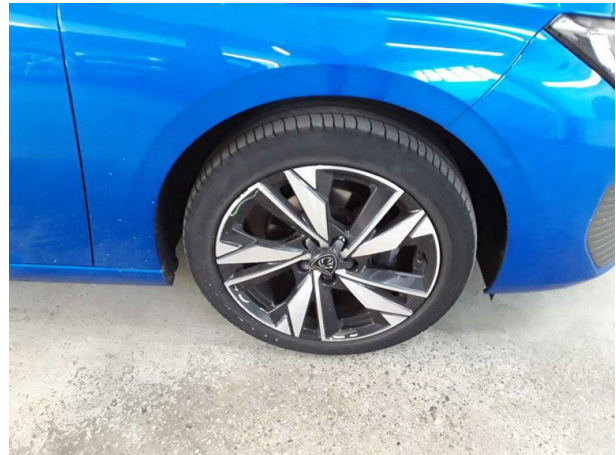
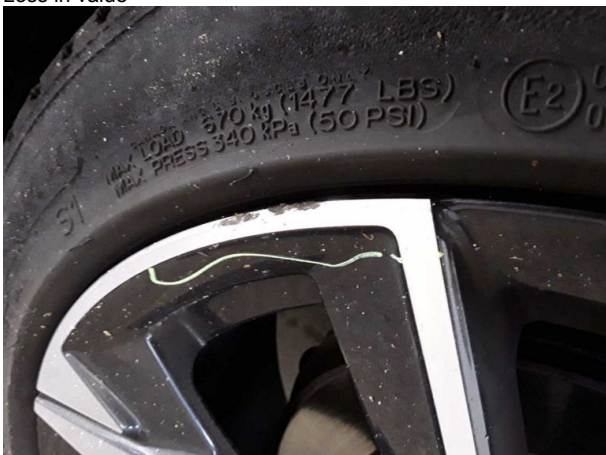
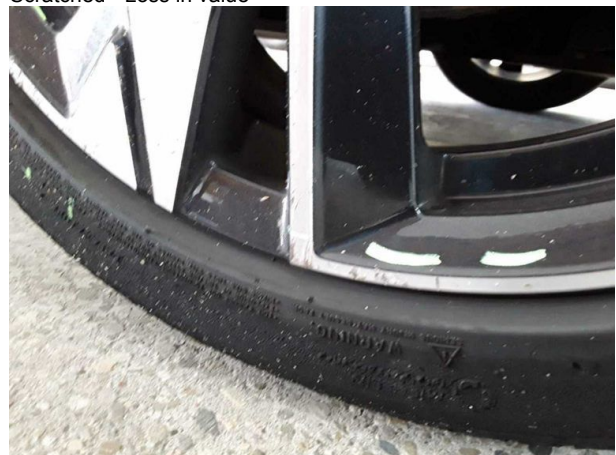
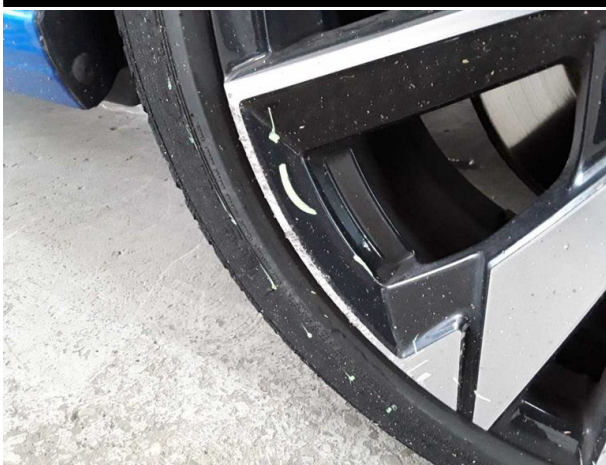
| No. | Component group | Description |
|---|---|---|
| 5 | Wheel / tyres | Alloy rim - front right side - Scratched - Loss in value |

**Damage #5:** Wheel / tyres: Alloy rim - front right side - Scratched - Loss in value

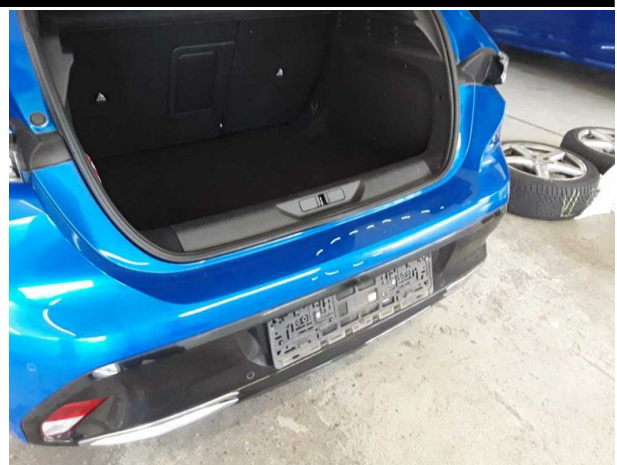
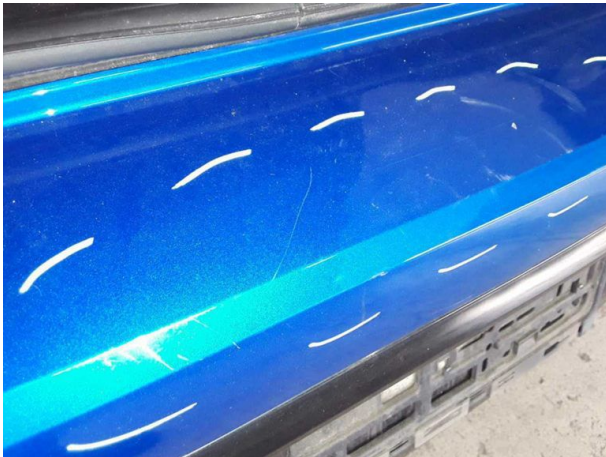
| No. | Component group | Description |
|---|---|---|
| 6 | Rear bumper | Rear bumper - Scratched - Smart repair |

**Damage #6:** Rear bumper: Rear bumper - Scratched - Smart repair

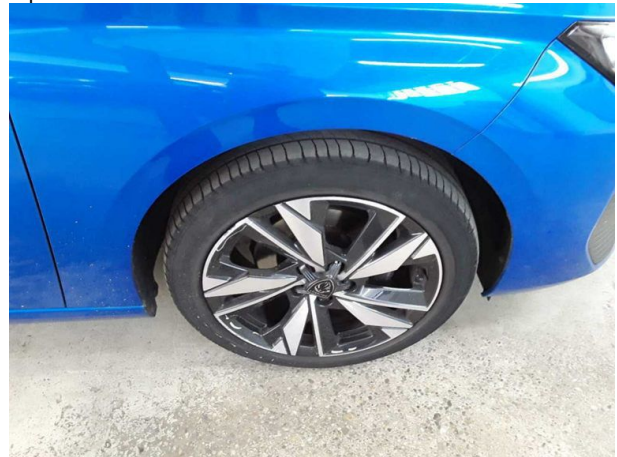
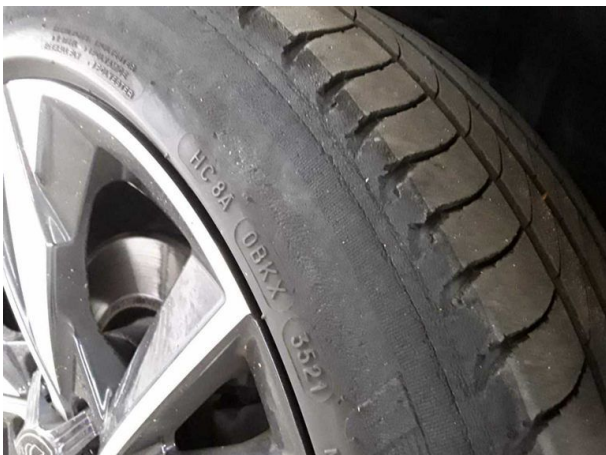
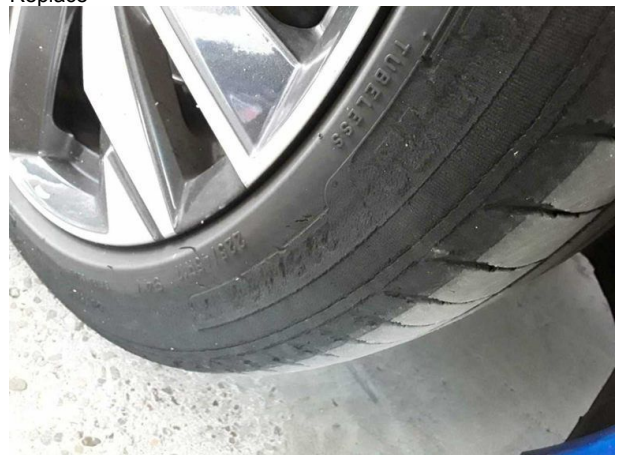
| No. | Component group | Description |
|---|---|---|
| 7 | Wheel / tyres | Tyre - front - Porous / cracked - Replace |

| Axle | Tyre size | Manufacturer | Type of tyre | Tread depth | Roadworthy | Permissibility |
|---|---|---|---|---|---|---|
| 1 | 225/45 R17 94V | Michelin | Summer tyres | 3mm - 3mm | Not o.k. | |

**Damage #7:** Wheel / tyres: Tyre - front - Porous / cracked - Replace

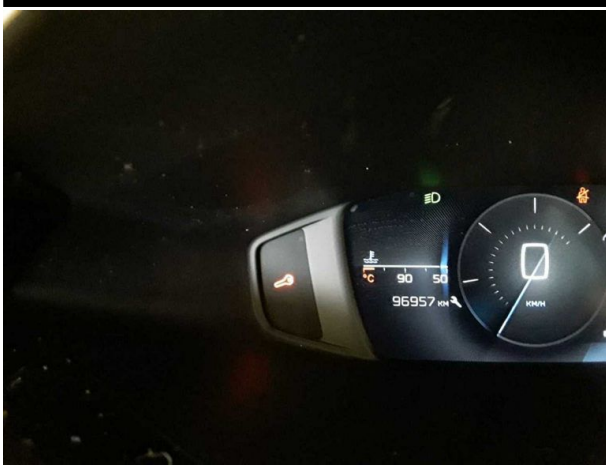
| No. | Component group | Description |
|---|---|---|
| 8 | Misc. | Inspection / maintenance - Due - Replace |

**Damage #8:** Misc.: Inspection / maintenance - Due - Replace

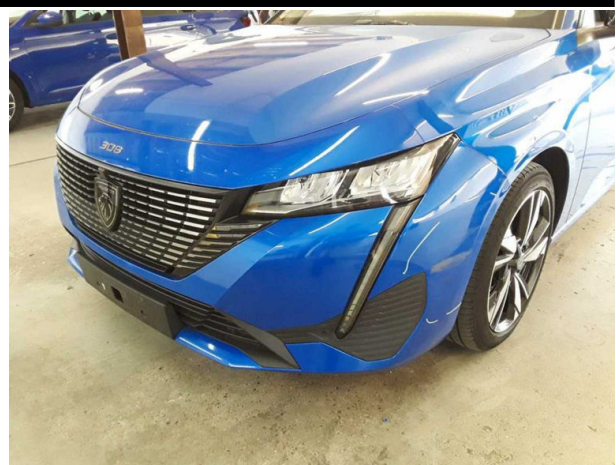
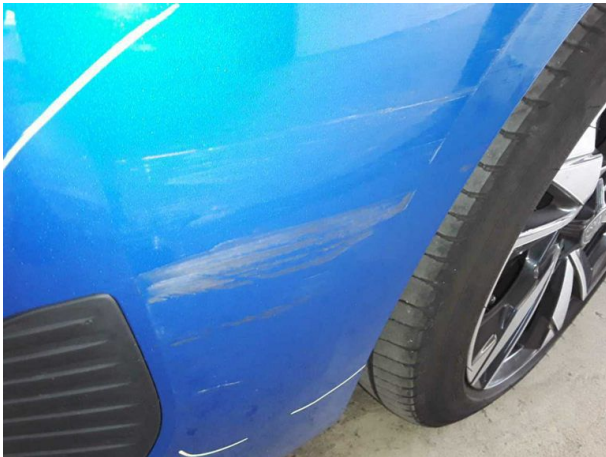
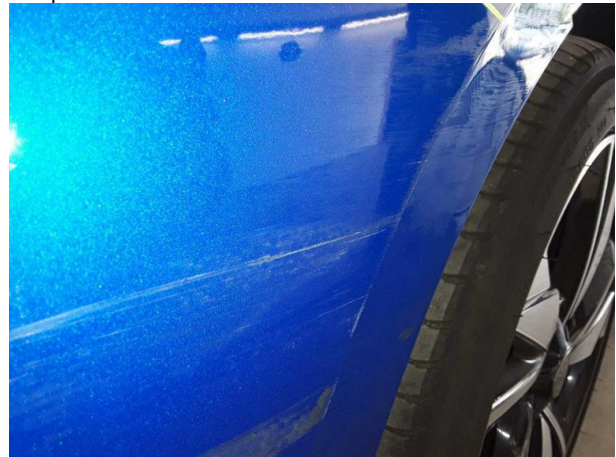
| No. | Component group | Description |
|---|---|---|
| 9 | Front bumper | Front bumper - Scratched - Repair and paint |

**Damage #9:** Front bumper: Front bumper - Scratched - Repair and paint

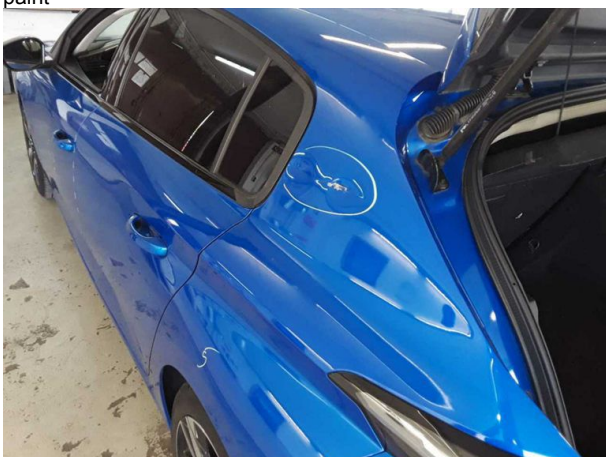
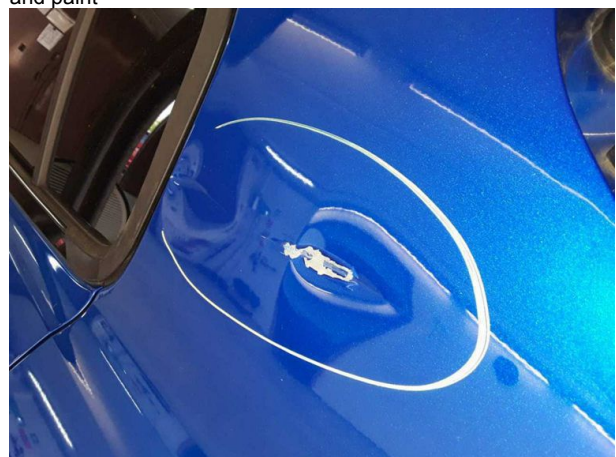
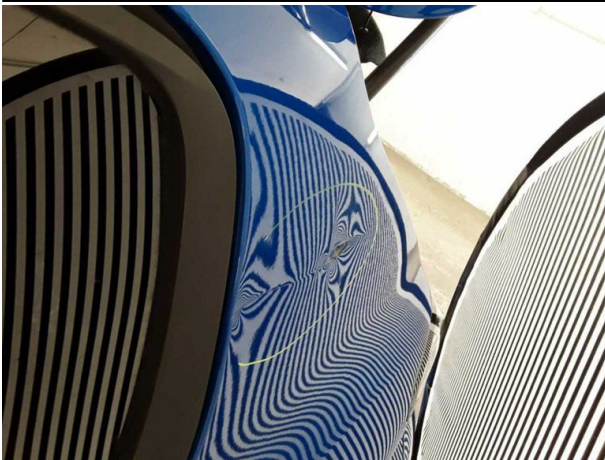
| No. | Component group | Description |
|---|---|---|
| 10 | Side panel - rear left side | Side panel - Dent / paintcoat damage - Replace |

**Damage #10:** Side panel - rear left side: Side panel - Dent / paintcoat damage - Replace
