**W1KAH0DB1SF191460**

## Zustandsbericht

Besichtigungsdatum: 02.04.2026  
**Protokollnummer: 44788921**  
Erstellt durch: Martin Helm  
Besichtigt durch: Oliver Tschorn

<b>Hersteller</b>	Mercedes-Benz	<b>Besichtigungszustand</b>	ausreichend
<b>Typ/Modell</b>	C 200 d	<b>Laufleistung (abgelesen)</b>	62.761 km
<b>Fahrgestellnummer</b>	W1KAH0DB1SF191460	<b>Erstzulassung</b>	07.02.2025

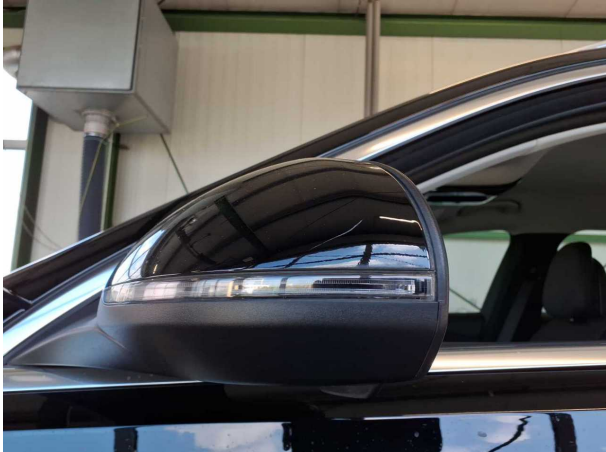
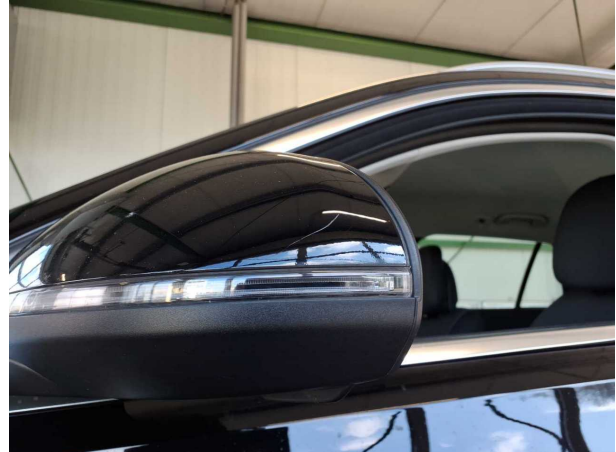
**Beschädigung #1:** Außenspiegel links: Abdeckkappe - verkratzt / verschürft - Smart Repair

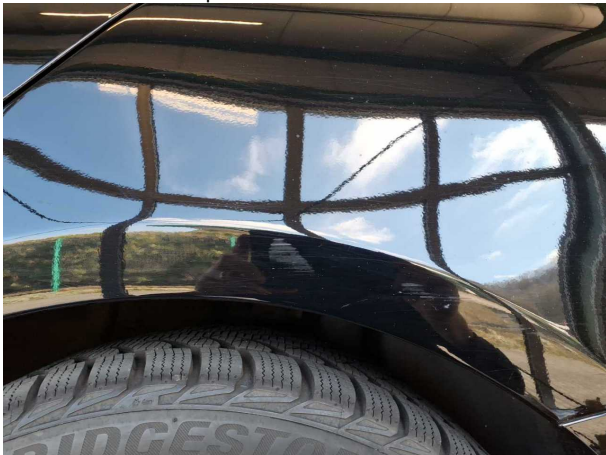
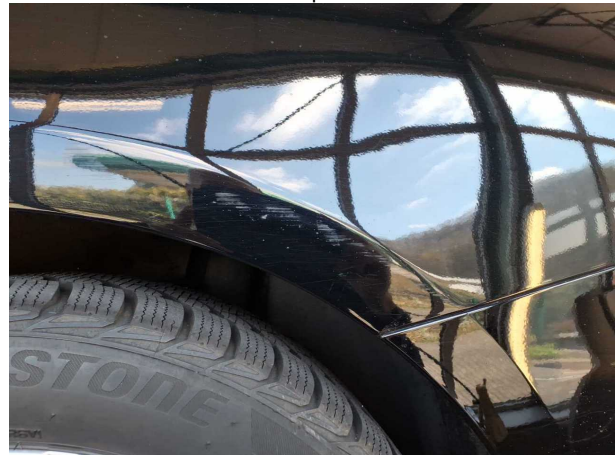
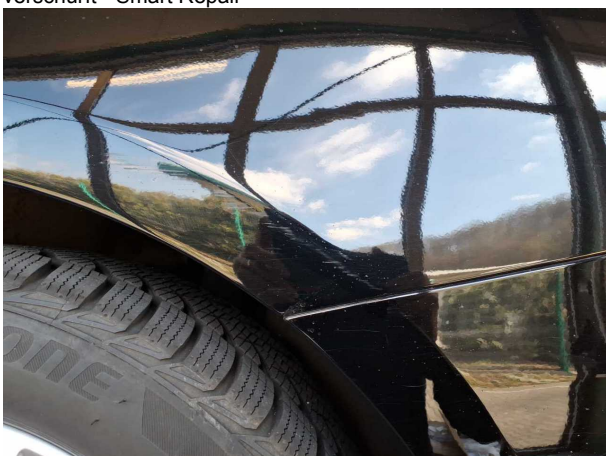
**Beschädigung #2:** Seitenwand links: Seitenwand - verkratzt / verschürft - Smart Repair

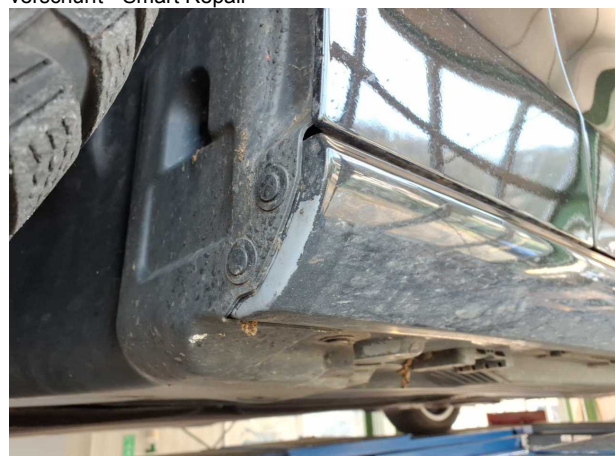
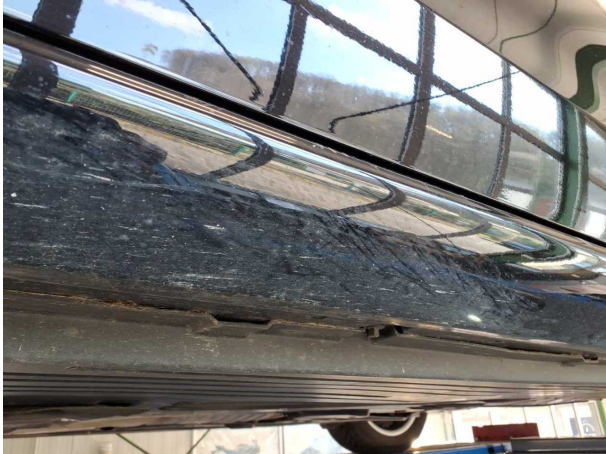
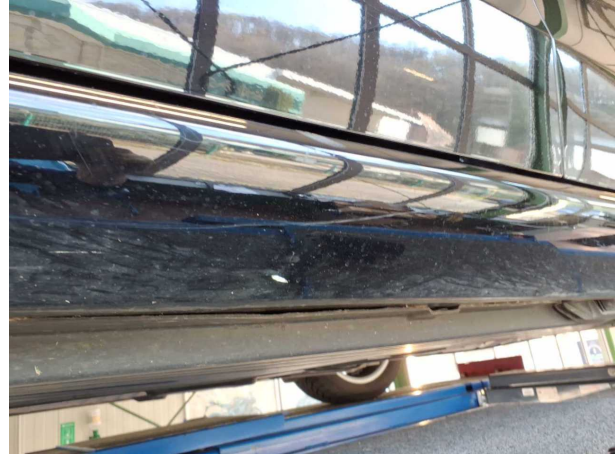
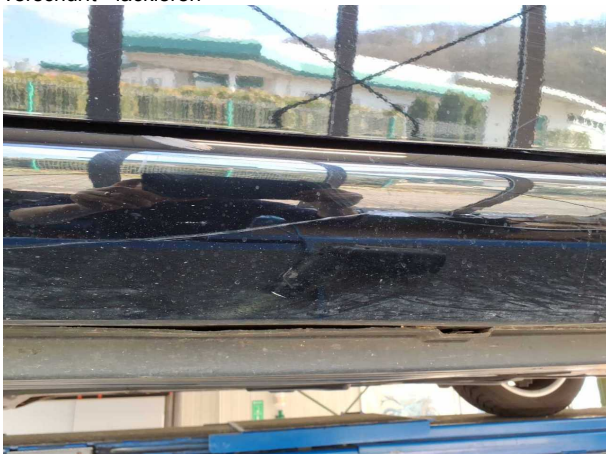
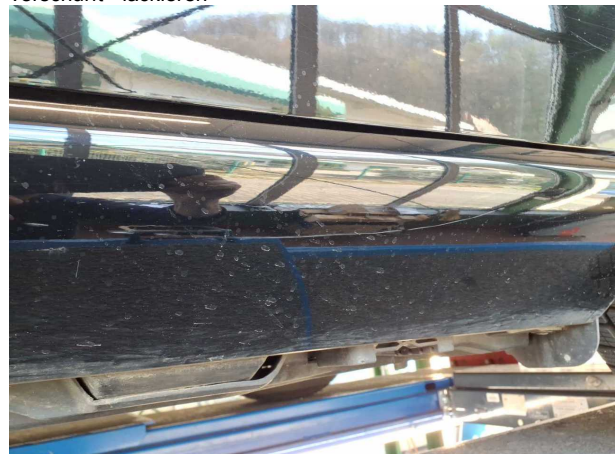
**Beschädigung #3:** Schweller links: Verkleidung - verkratzt / verschürft - lackieren

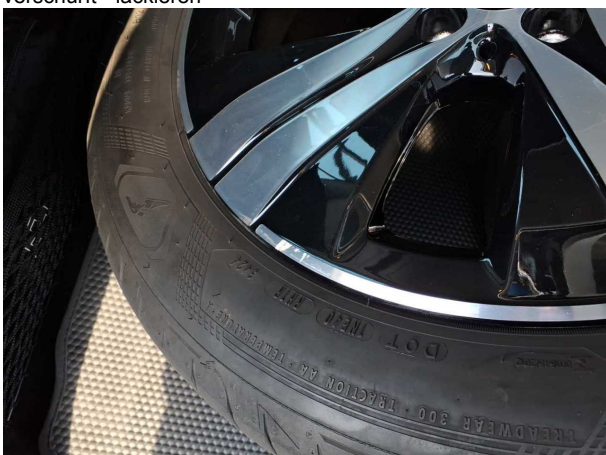
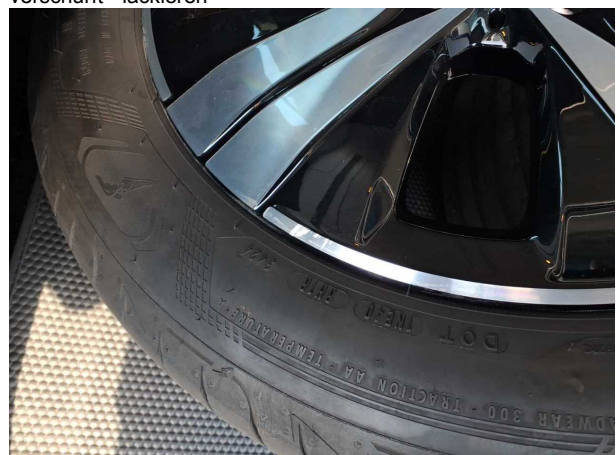
**Beschädigung #4:** 2.Radsatz: 1 Leichtmetallfelge - verkratzt / verschürft - erneuern

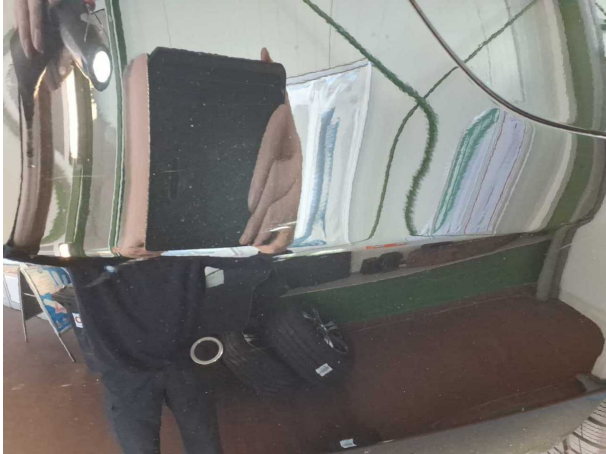
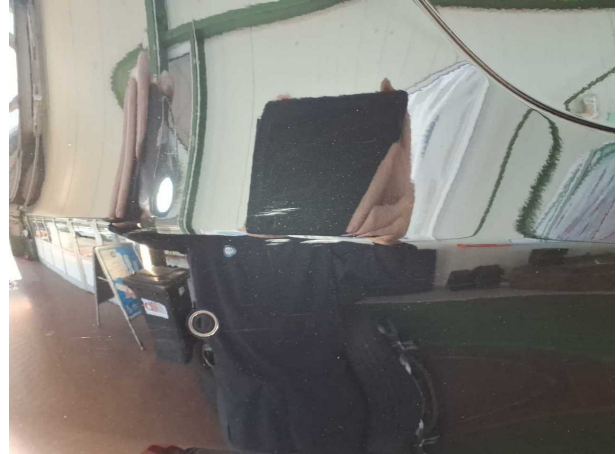
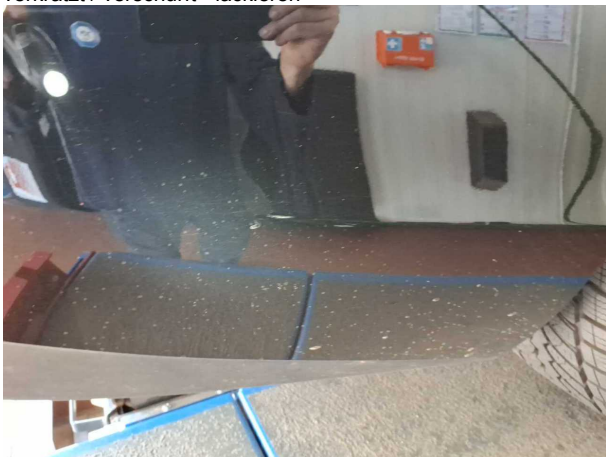
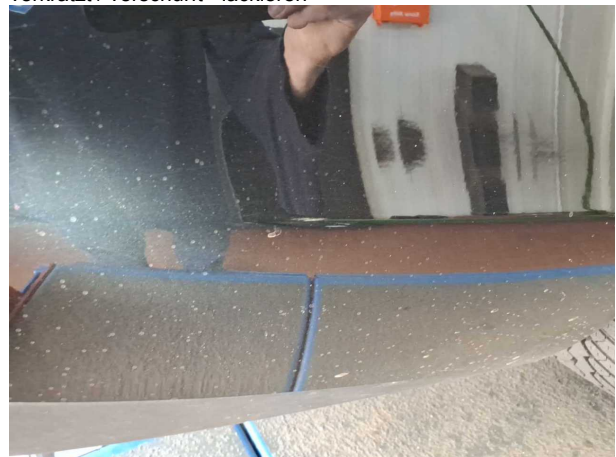
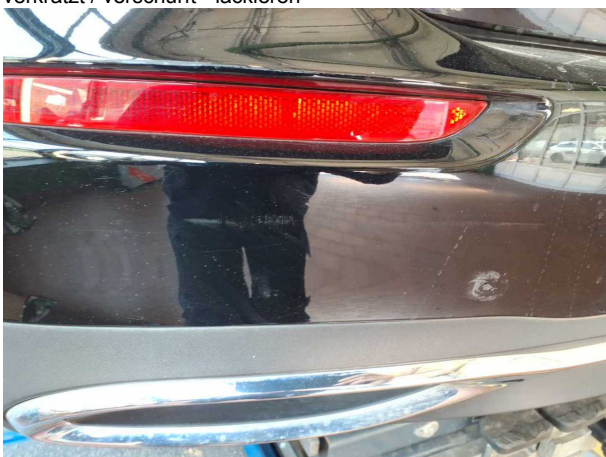
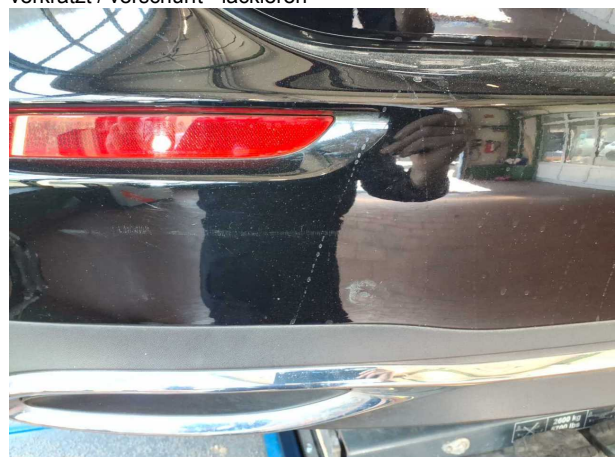
**Beschädigung #5:** Stossfänger hinten: Stossfänger hinten - verkratzt / verschürft - lackieren

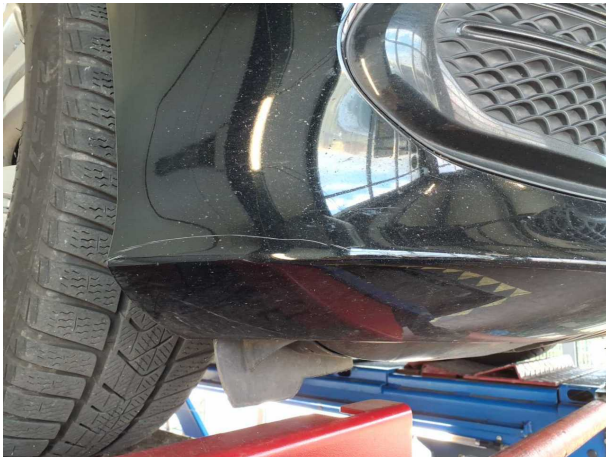
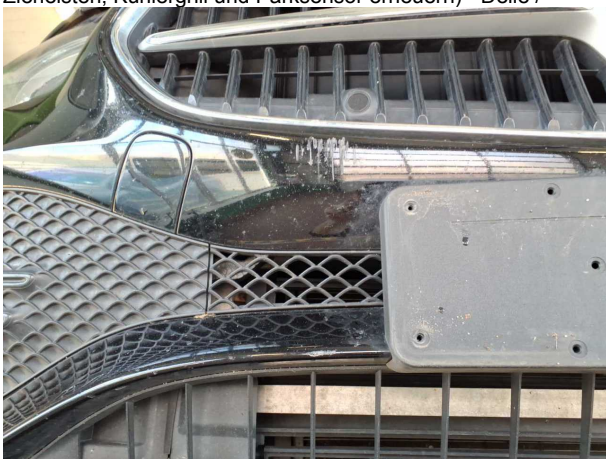
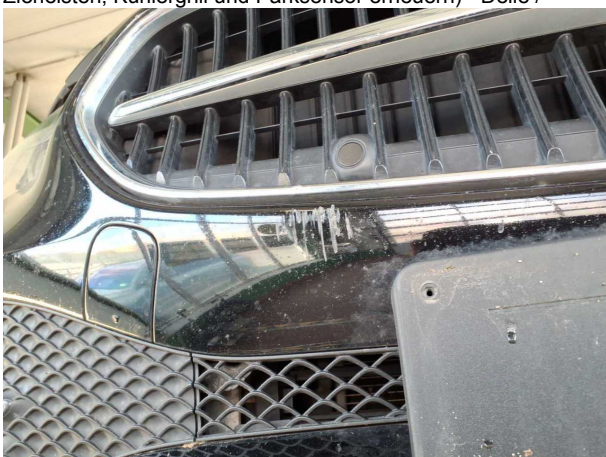
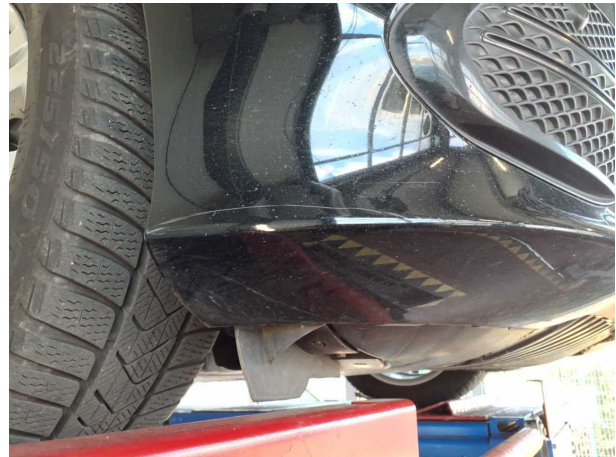
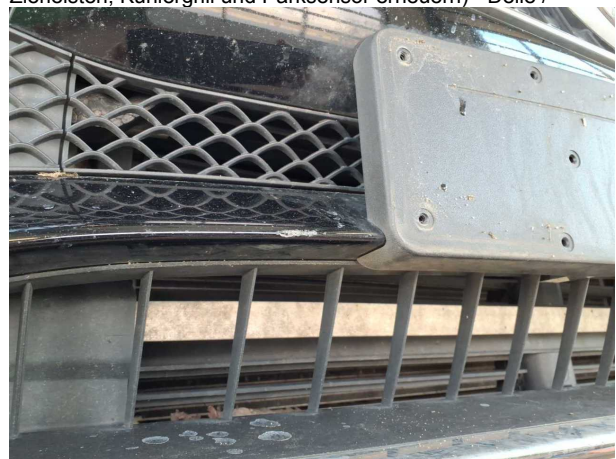
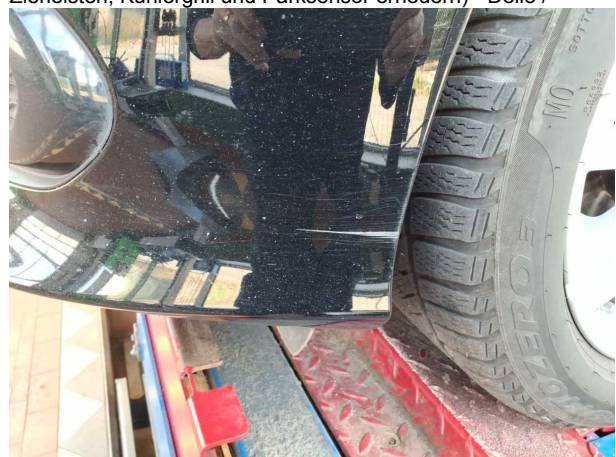
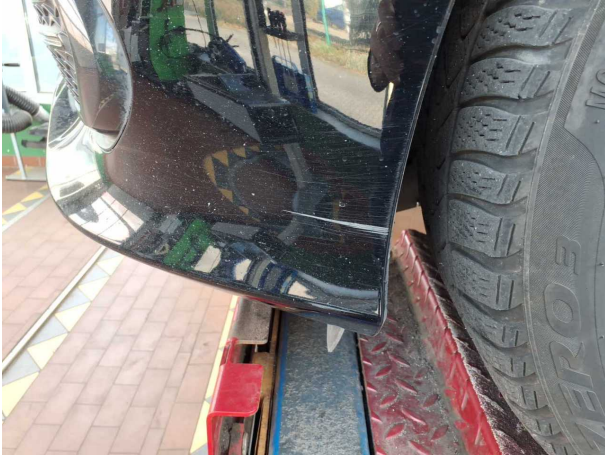
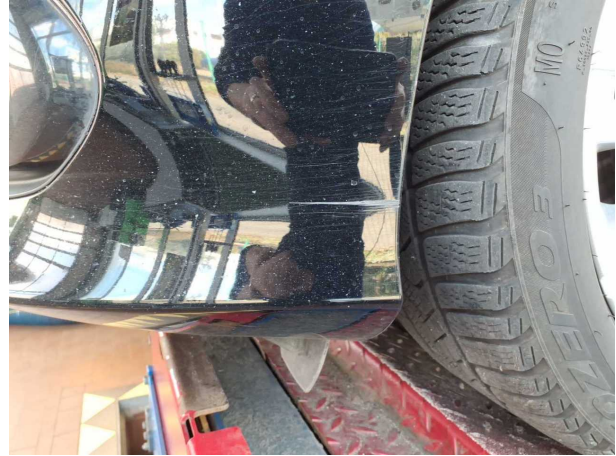
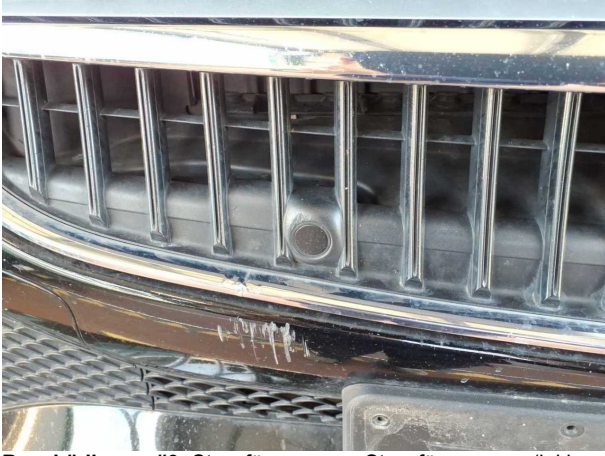
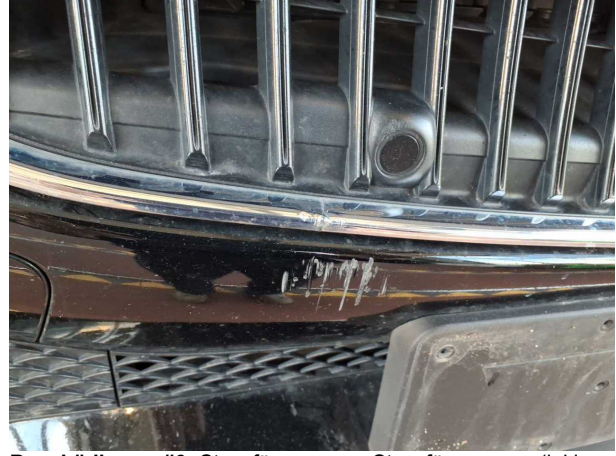
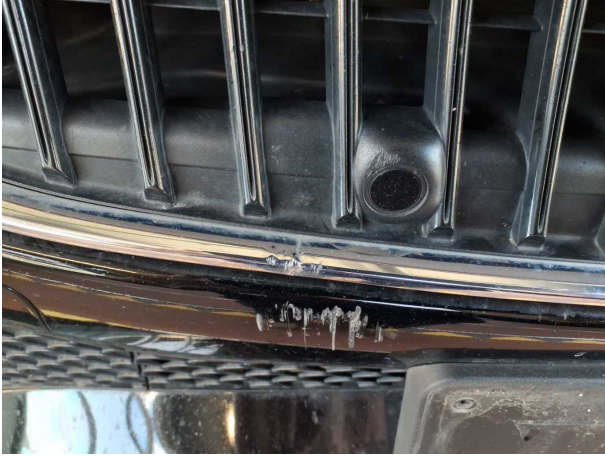
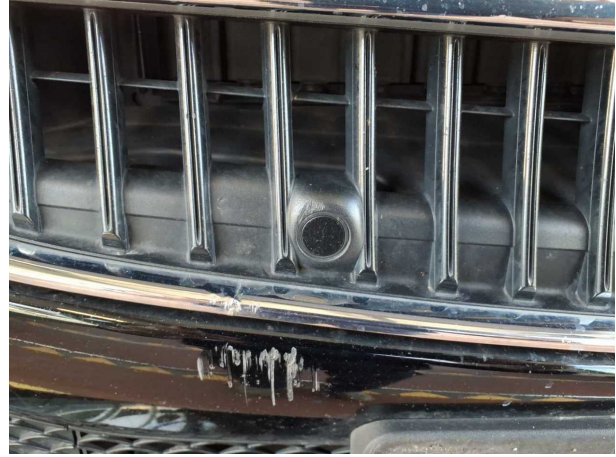
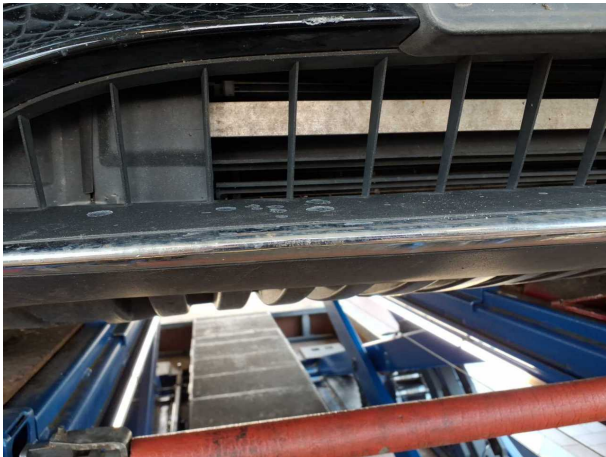
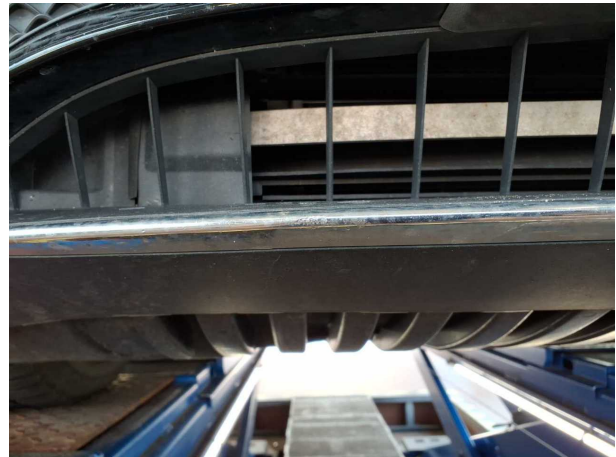
**Beschädigung #6:** Stossfänger vorn: Stossfänger vorn (inkl. Zierleisten, Kühlergrill und Parksensoren erneuern) - Delle /

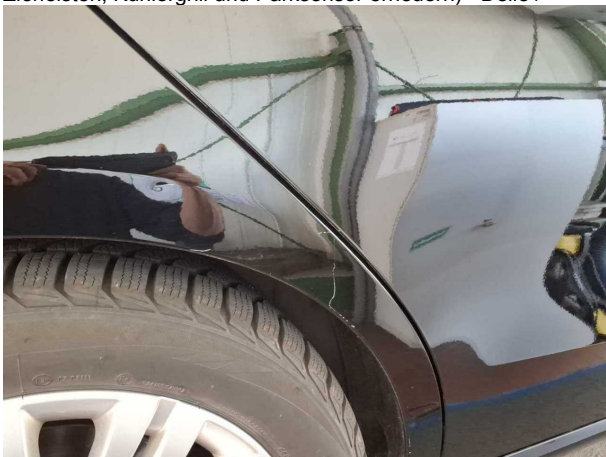
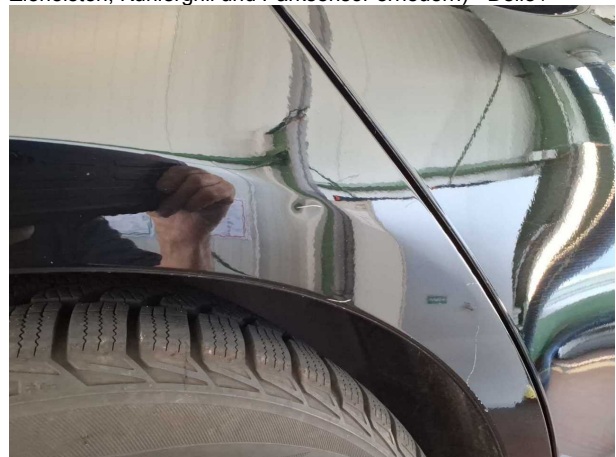
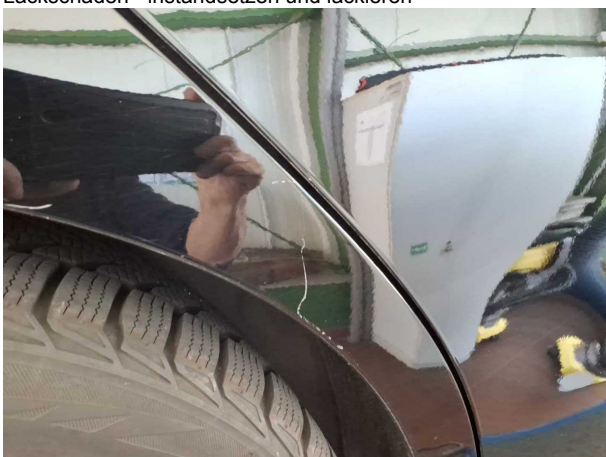
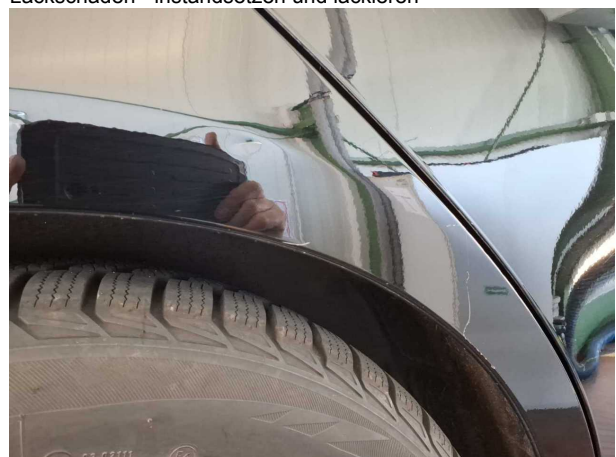
**Beschädigung #7:** Seitenwand rechts: Seitenwand - Delle / Lackschaden - instandsetzen und lackieren

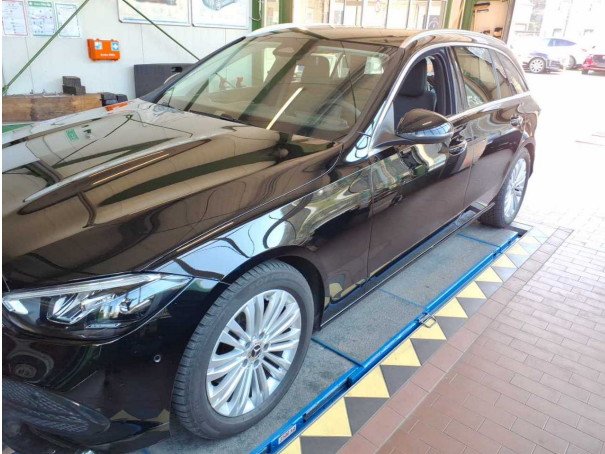
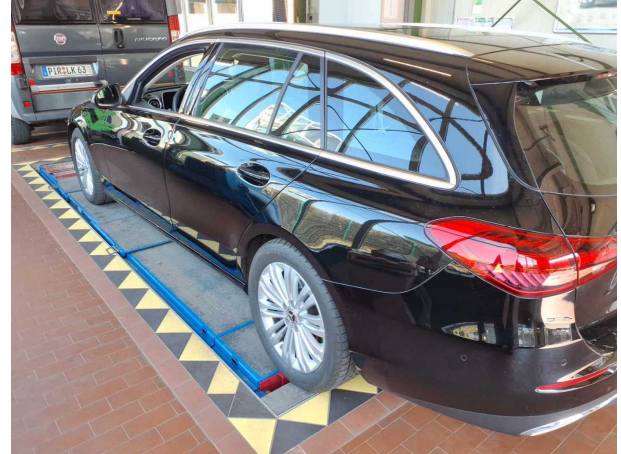
Nr.	Vorschaden
1	Seite links, fachgerecht repariert, Reparaturrechnung nicht vorhanden

Vorschaden 1: Seite links

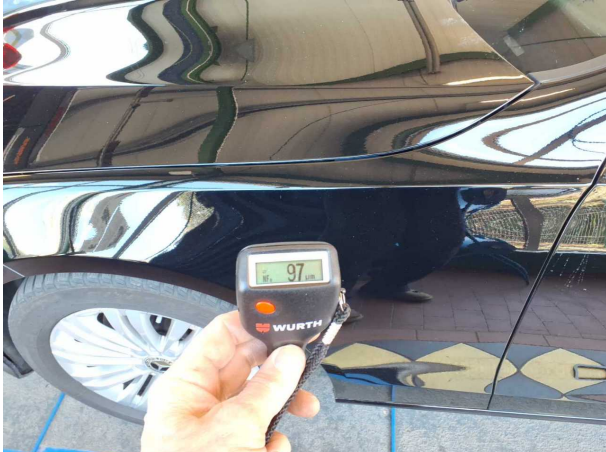
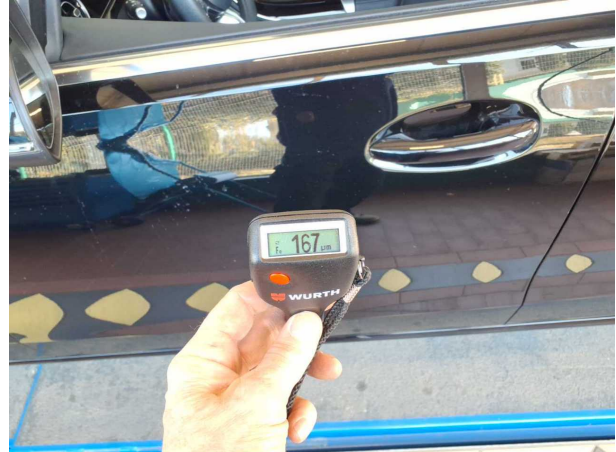
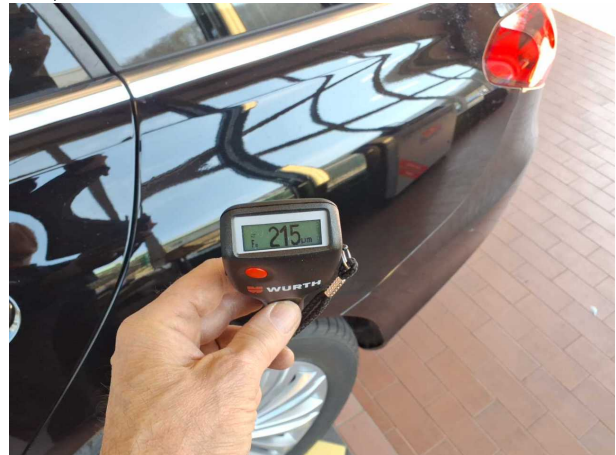
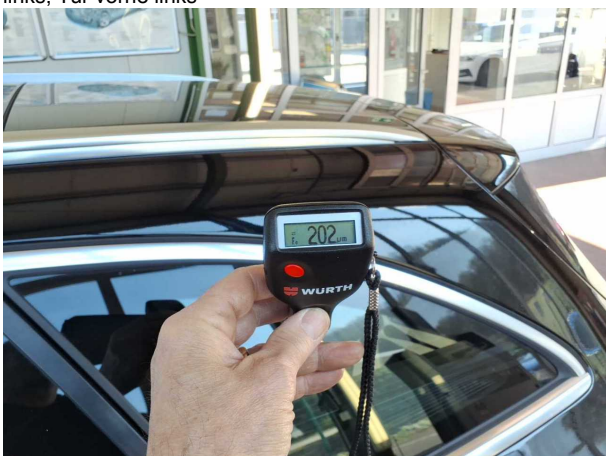
Nr.	Ort
1	Kotflügel links, Seitenwand links, Tür hinten links, Tür vorne links, fachgerecht ausgeführt, Reparaturrechnung nicht vorhanden

**Nachlackierung 1:** Kotflügel links, Seitenwand links, Tür hinten links, Tür vorne links

**Nachlackierung 1:** Kotflügel links, Seitenwand links, Tür hint... links, Tür vorne links
