## Zustandsbericht

| Berichtsnummer : | 0000000926928-DE613 | | |

#### Kia EV6 (CV)(2021->) GT-Line 2WD

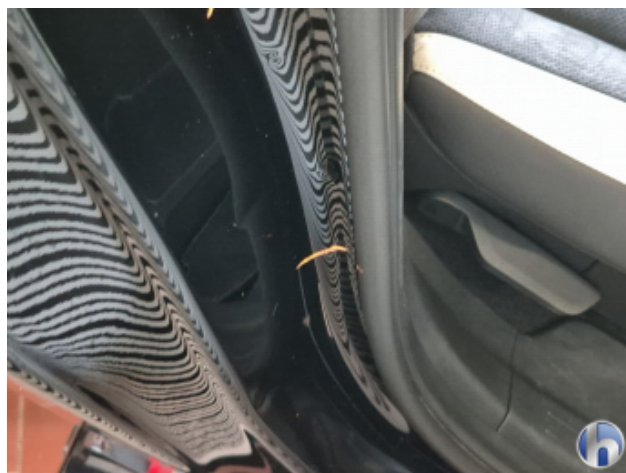
| | Bauteil | Schaden | Rep.-Art |
|---|---|---|---|
| 1. | Türeinstieg Hinten - Rechts | 2 Dellen | Sanft Instandsetzen |

1. Türeinstieg Hinten - Rechts  
2 Dellen - Sanft Instandsetzen

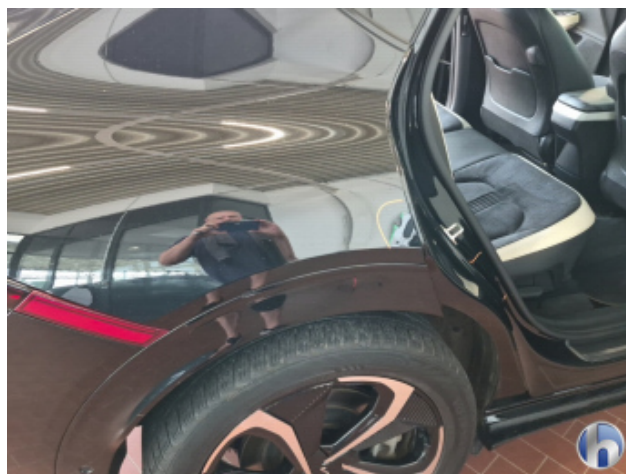
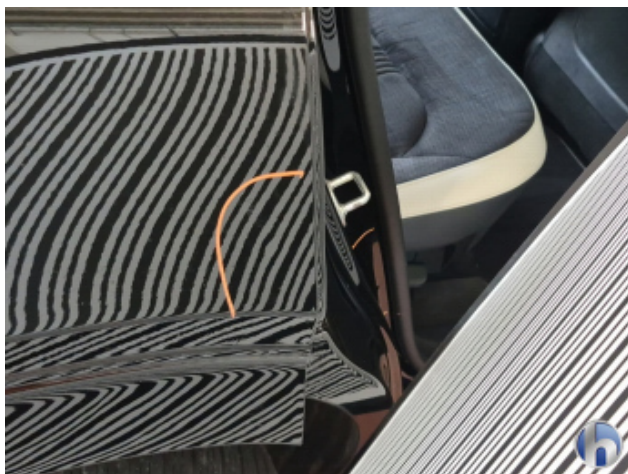
| | Bauteil | Schaden | Rep.-Art |
|---|---|---|---|
| 2. | Seitenwand - Hinten - Rechts | 1 Delle | Sanft Instandsetzen |

2. Seitenwand - Hinten - Rechts  
1 Delle - Sanft Instandsetzen

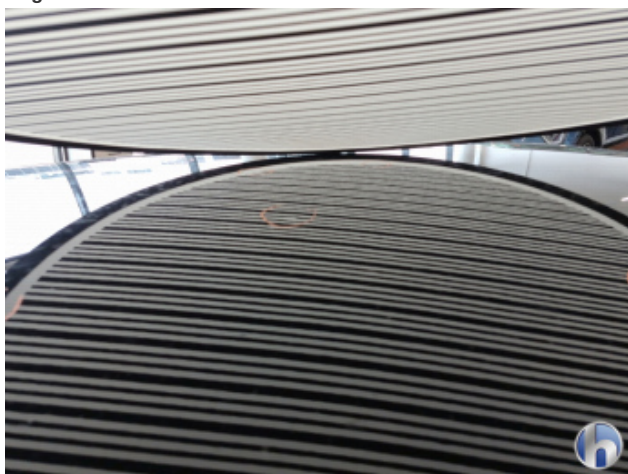
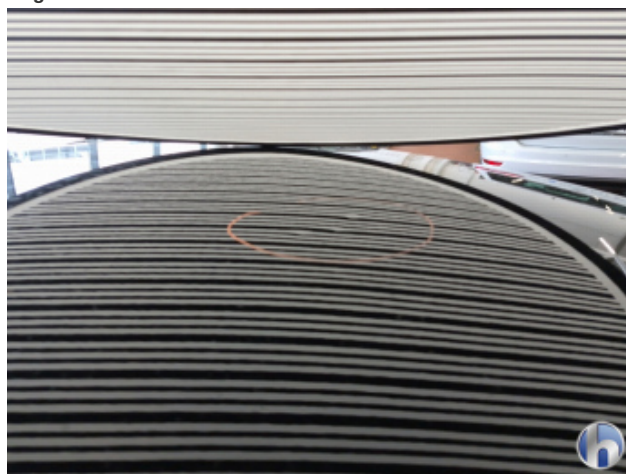
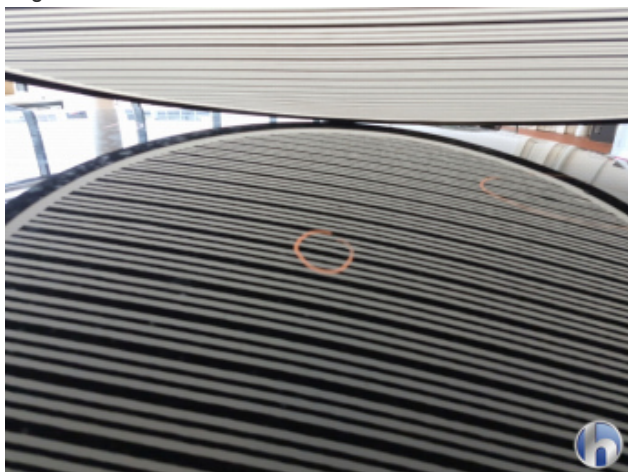
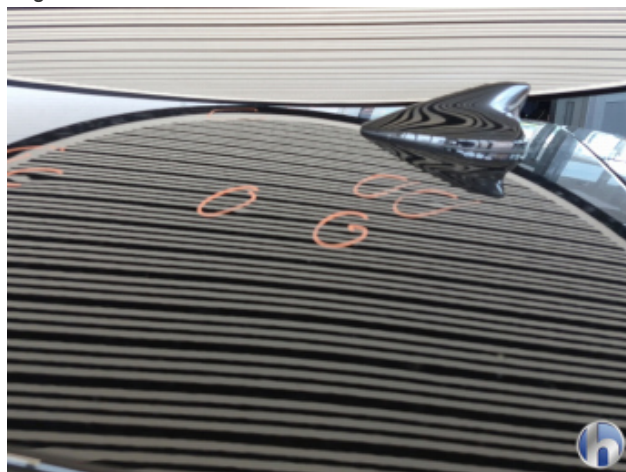
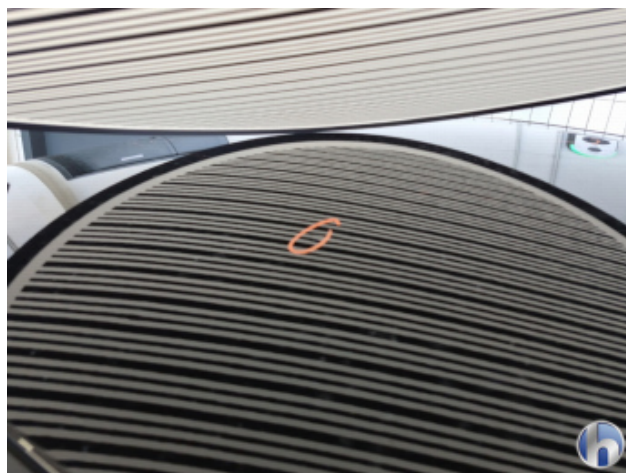
| | Bauteil | Schaden | Rep.-Art |
|---|---|---|---|
| 3. | Dach | Hagelschaden | Siehe Kalkulation |

3. Dach  
Hagelschaden - Siehe Kalkulation

3. Dach  
**Hagelschaden - Siehe Kalkulation**

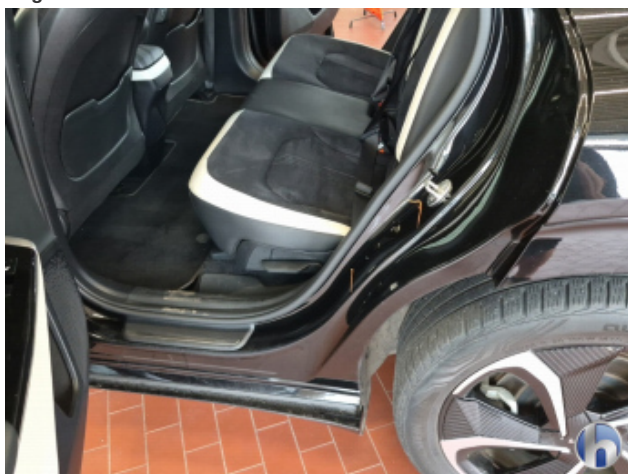
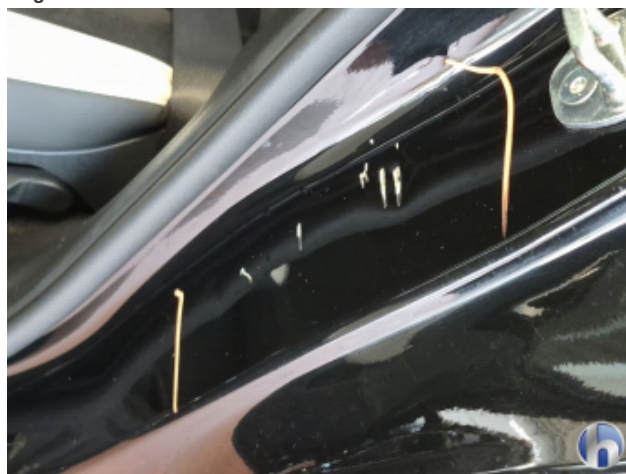
| 4. | Türeinstieg Hinten - Links | Beschädigt | Smart Repair |

4. Türeinstieg Hinten - Links  
**Beschädigt - Smart Repair**

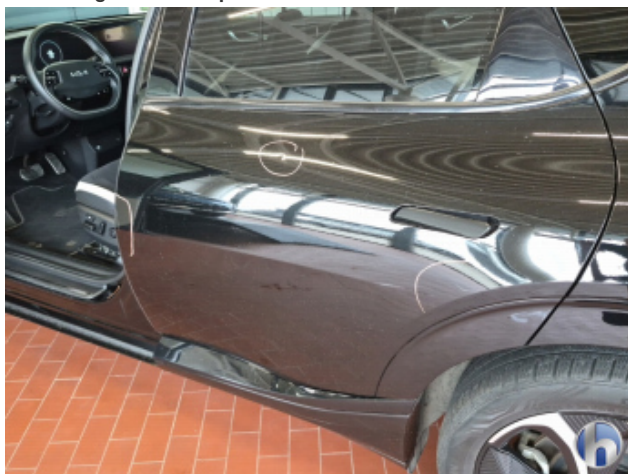
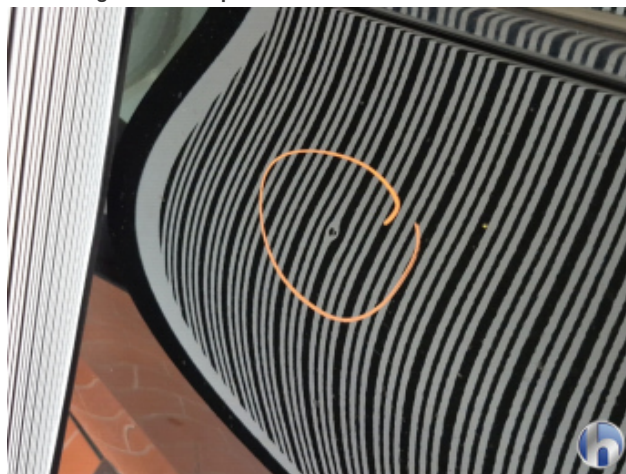
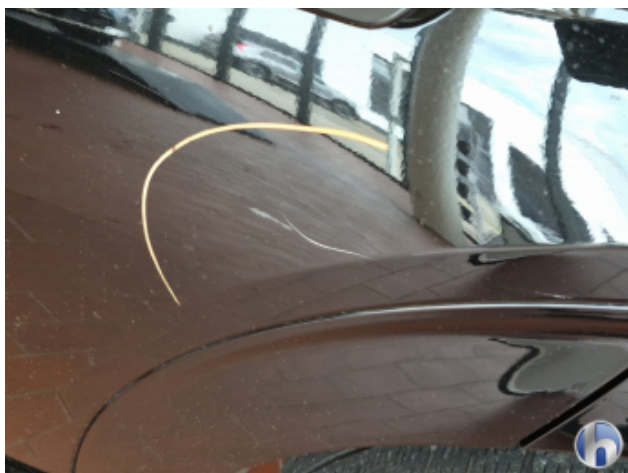
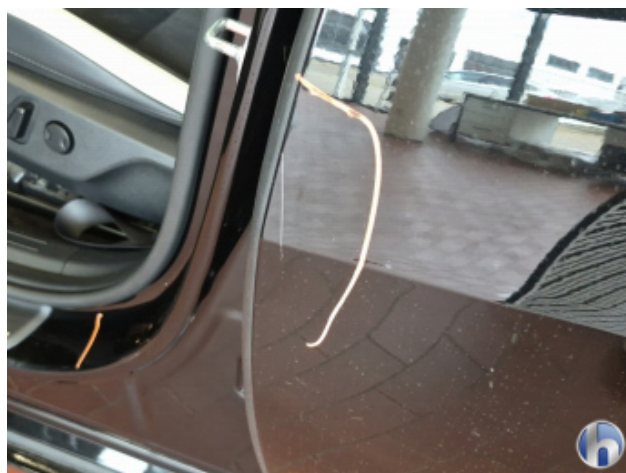
Türe hinten BfS nachlackiert Lackläufer

| 5. | Tür Hinten - Links | Beschädigt | Instandsetzen und<br>Lackieren |

5. Tür Hinten - Links  
**Beschädigt - Instandsetzen und Lackieren**

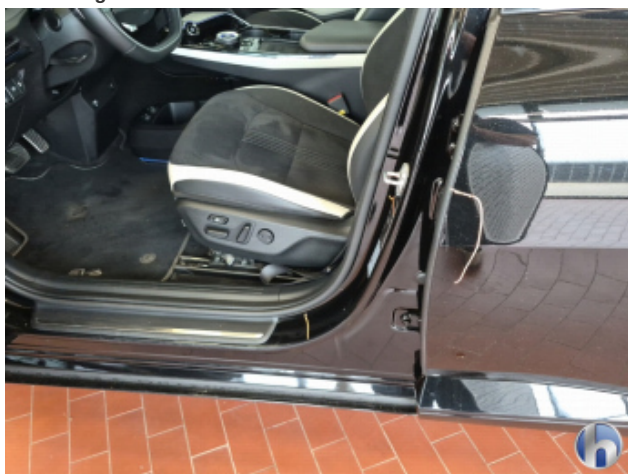
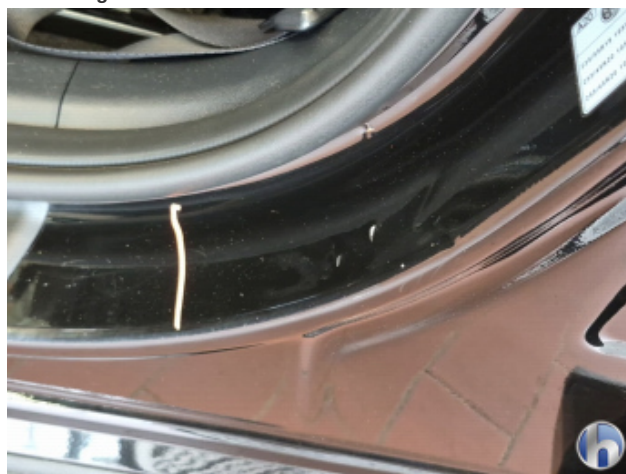
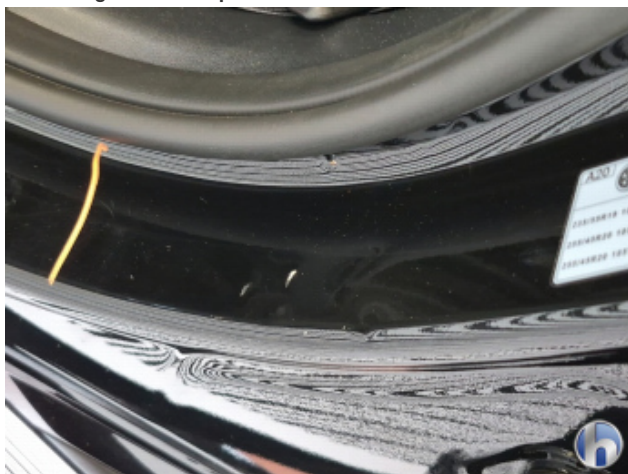
| 6. | Türeinstieg Vorne - Links | Beschädigt | Smart Repair |

6. Türeinstieg Vorne - Links  
**Beschädigt - Smart Repair**

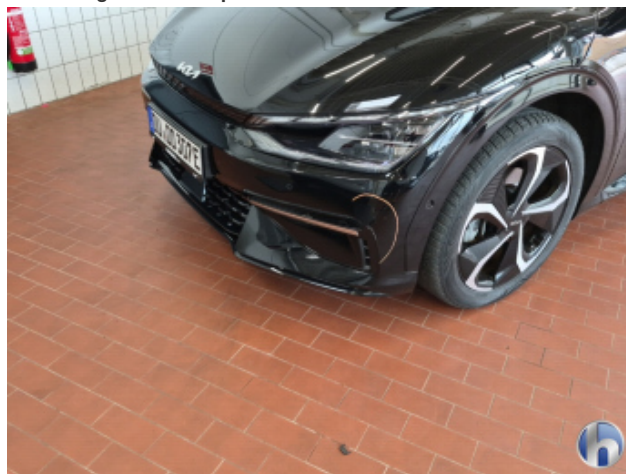
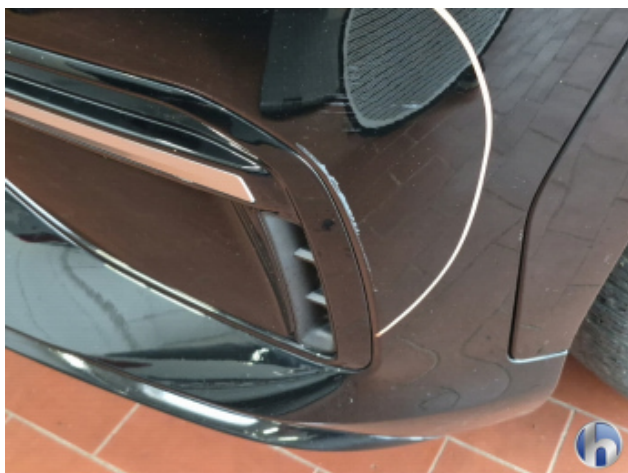
| 7. | Stoßfänger Vorne | Abschürfung | Smart Repair |

7. Stoßfänger Vorne  
**Abschürfung - Smart Repair**

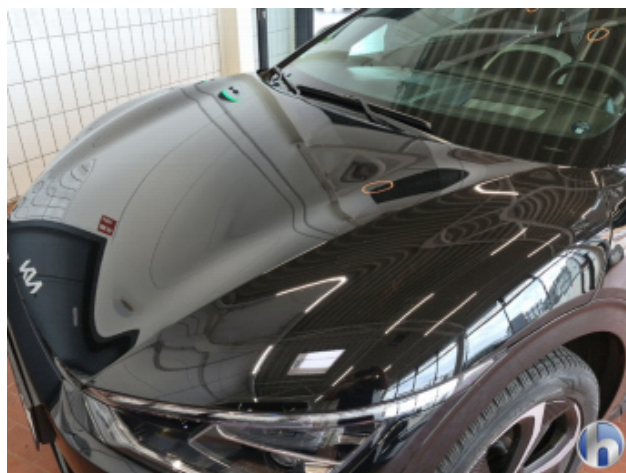
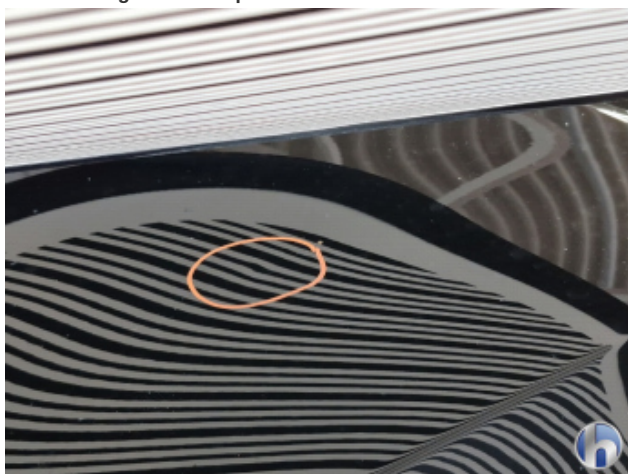
| 8. | Motorhaube | 1 Delle | Sanft Instandsetzen |

8. Motorhaube  
**1 Delle - Sanft Instandsetzen**

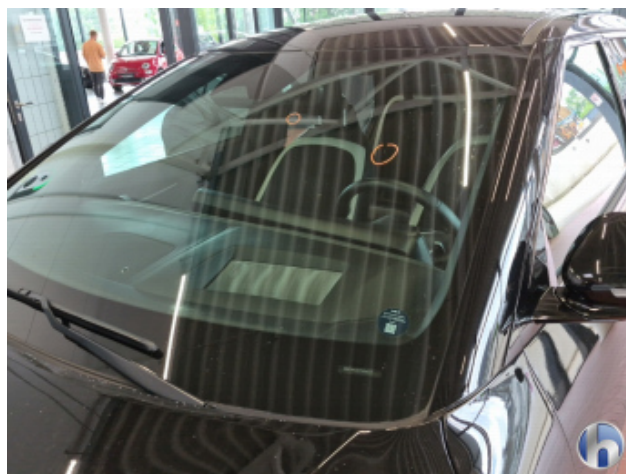
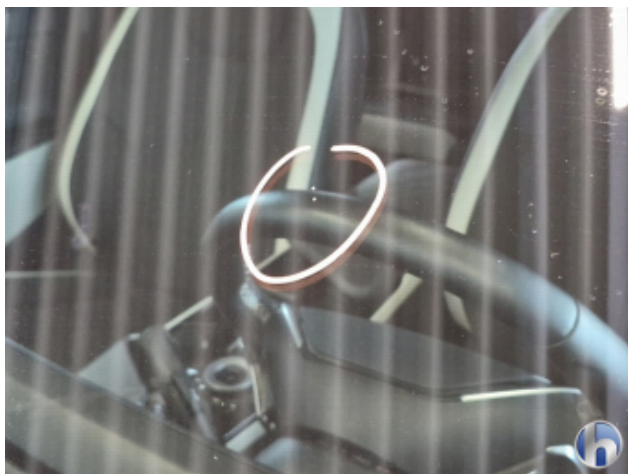
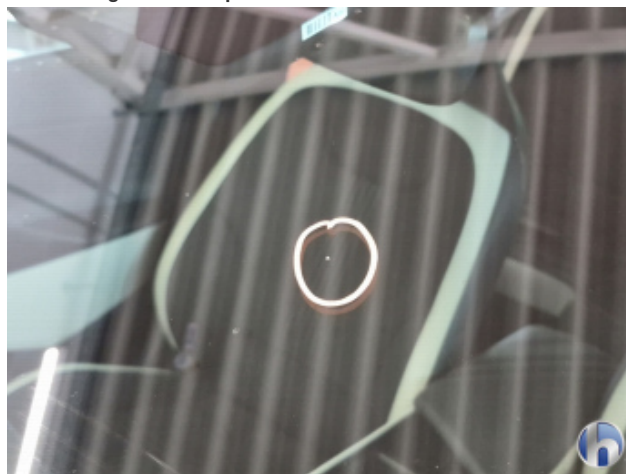
| 9. | Windschutzscheibe | Steinschlag | Smart Repair |

9. Windschutzscheibe  
**Steinschlag - Smart Repair**
