## Zustandsbericht

| Kennzeichen | B-GF 319 | Fzg.-Ident.-Nummer | VF1RFB00570073648 |
| Fabrikat | Renault | 1. Zulassung | 31.01.2023 |
| Typ | Mégane Blue dCi 115 EDC Equilibre Grandtour | Fahrzeugart | PKW |

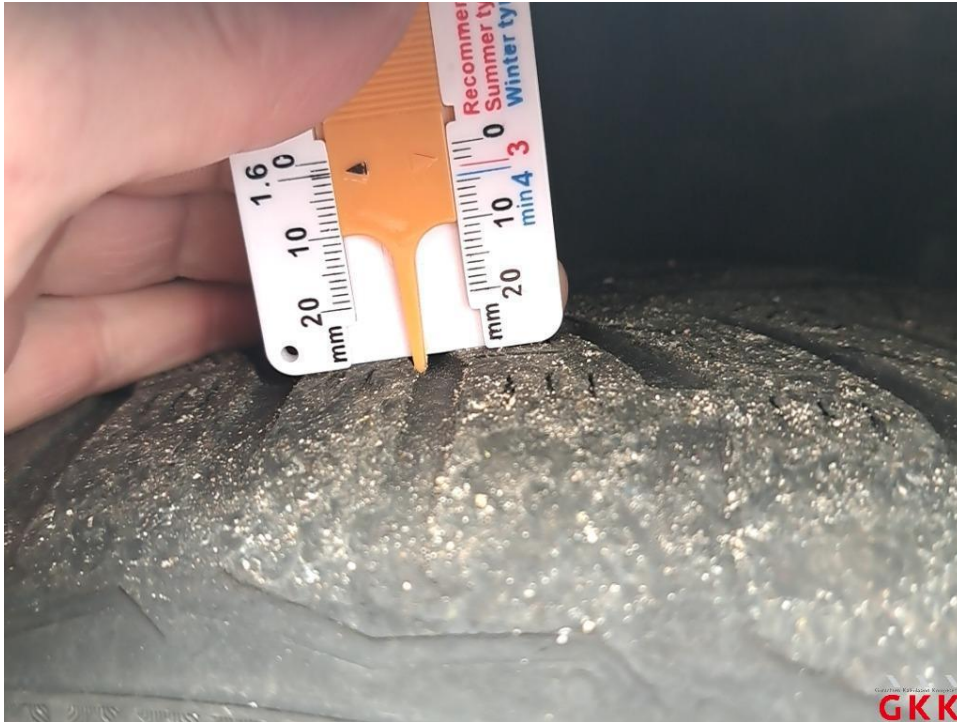
Reifen vorn links und rechts, Untermaß (Bild 13)

Bild 13. Reifen, vorn links und rechts, Untermaß, ersetzen

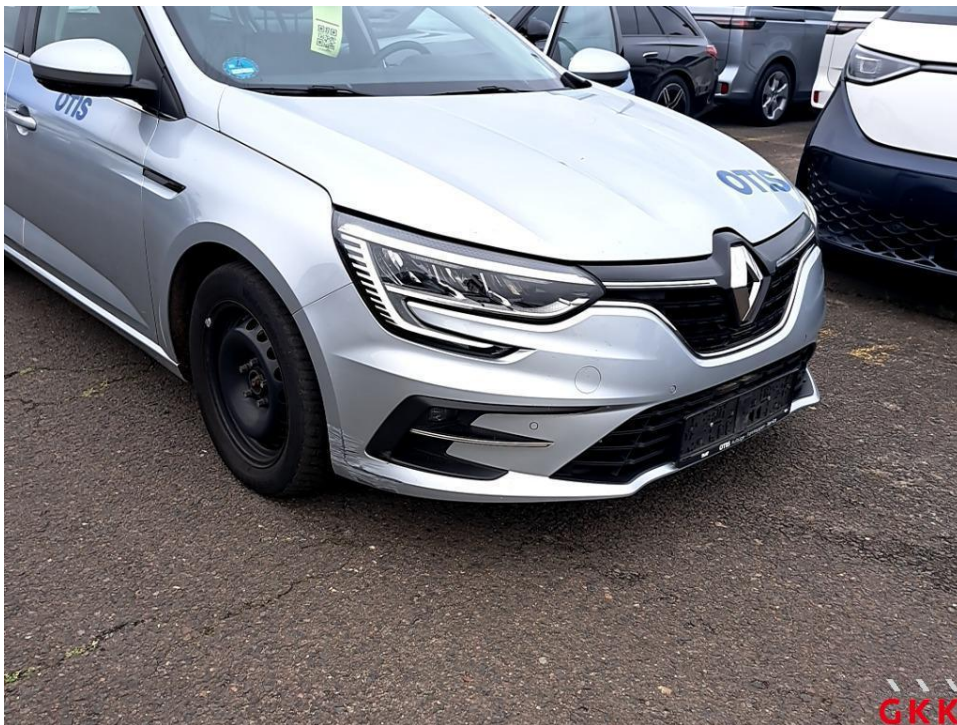
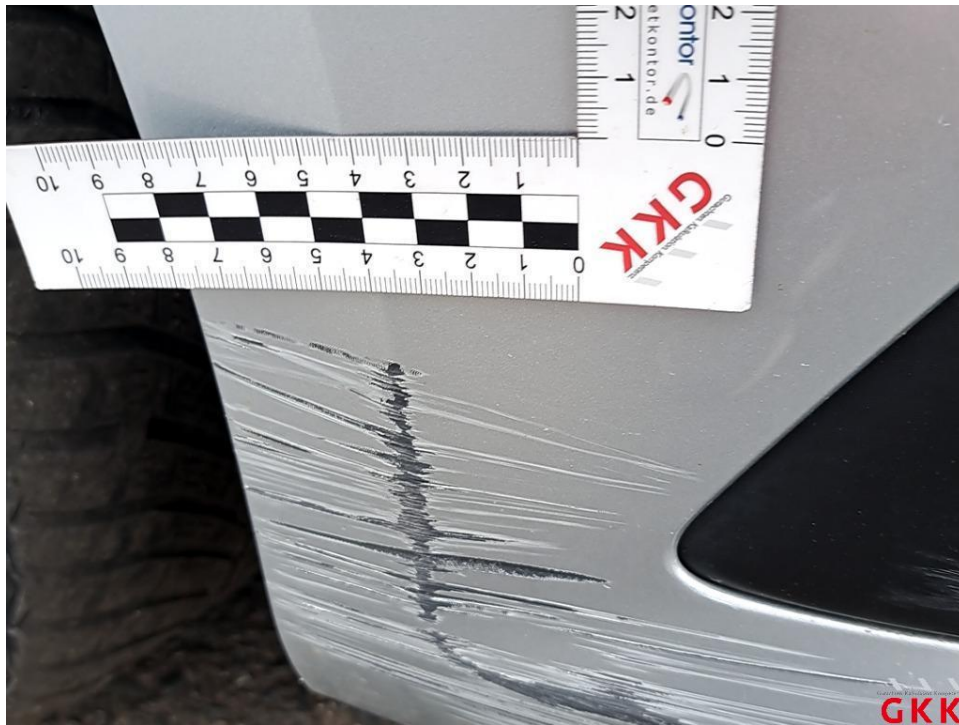
Stoßfänger vorne Verkleidung -lackiert-, verkratzt (Bild 14, Bild 15)

Bild 14. Stoßfänger vorne, Verkleidung -lackiert-, verkratzt, ersetzen

Bild 15. Stoßfänger vorne, Verkleidung -lackiert-, verkratzt, ersetzen

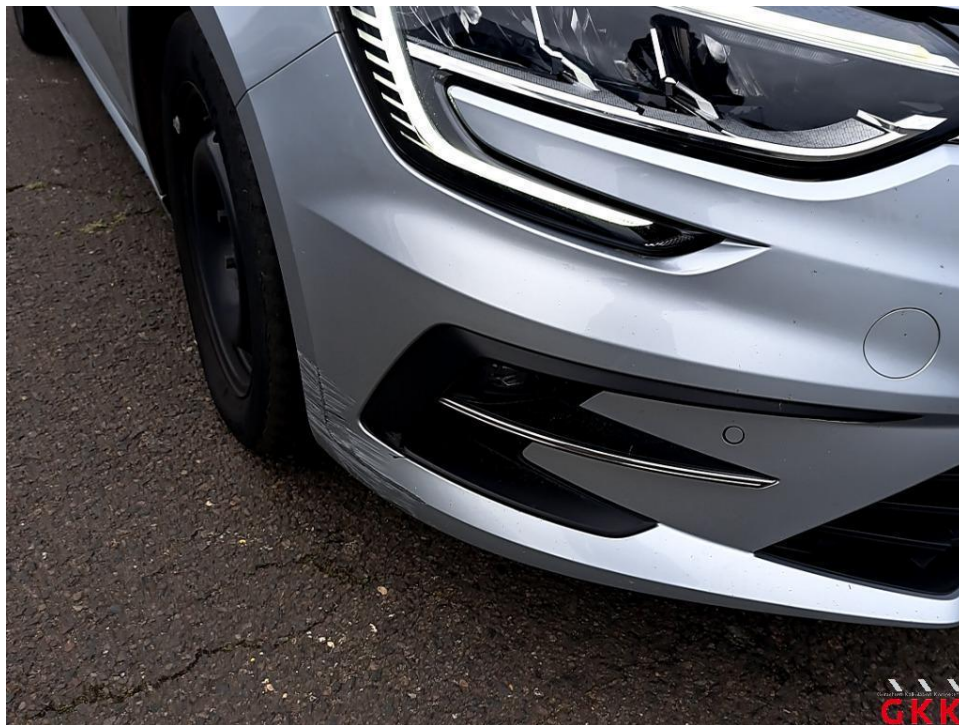
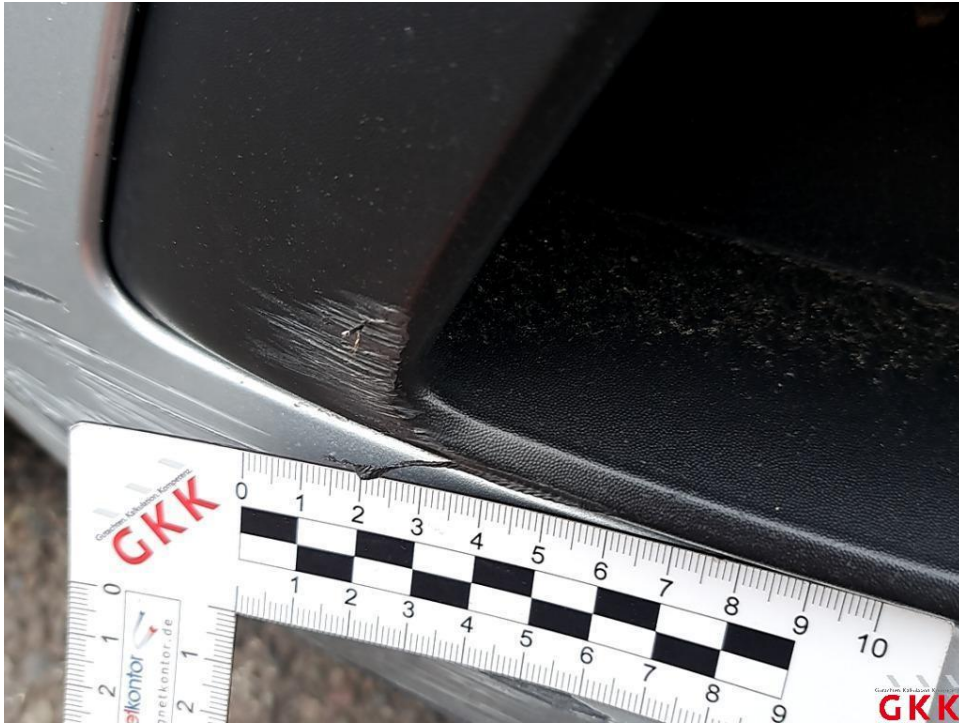
Stoßfänger vorne Blende -unlackiert-, verkratzt (Bild 16, Bild 17)

Bild 16. Stoßfänger vorne, Blende -unlackiert-, verkratzt, ersetzen

Bild 17. Stoßfänger vorne, Blende -unlackiert-, verkratzt, ersetzen

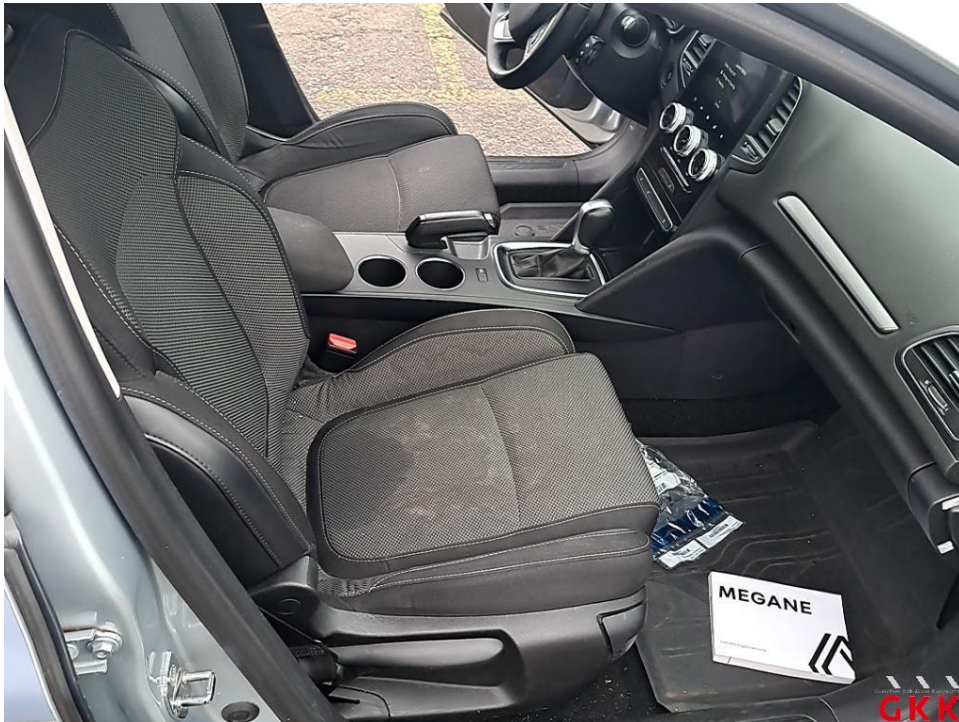
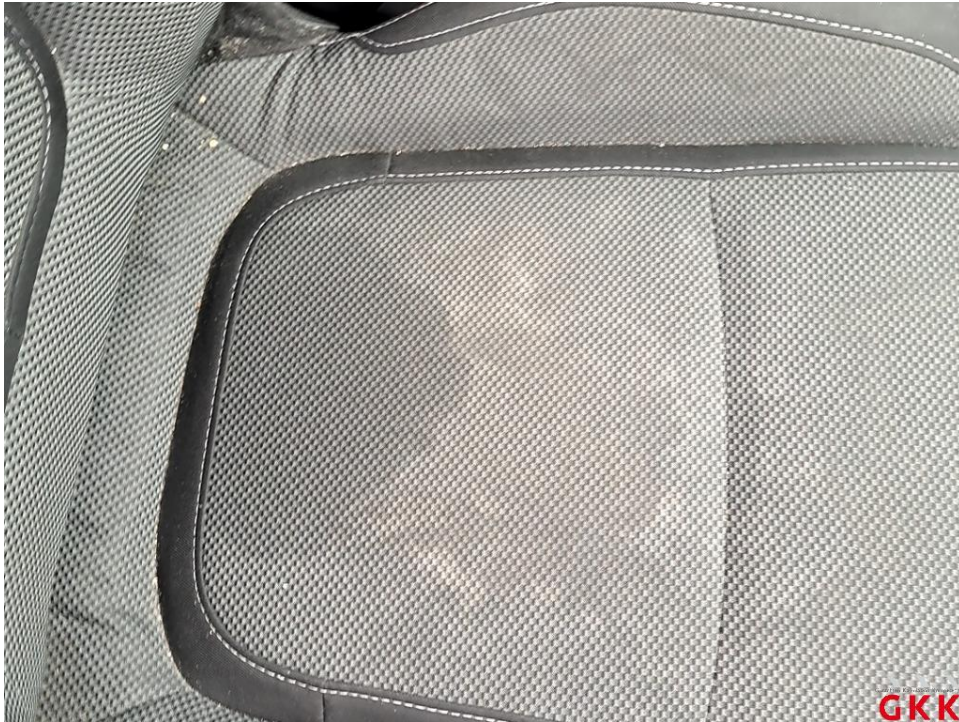
Sitz vorne rechts Bezug Sitzkissen -Stoff-, verschmutzt (Bild 18, Bild 19)

Bild 18. Sitz vorne rechts, Bezug Sitzkissen -Stoff-, verschmutzt, reinigen

Bild 19. Sitz vorne rechts, Bezug Sitzkissen -Stoff-, verschmutzt, reinigen

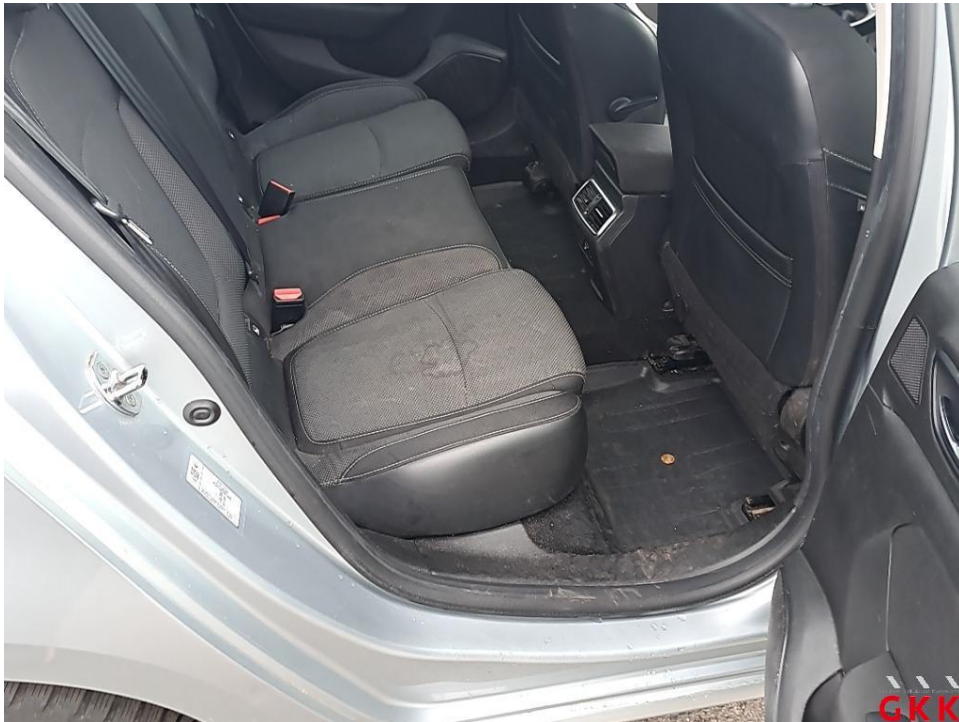
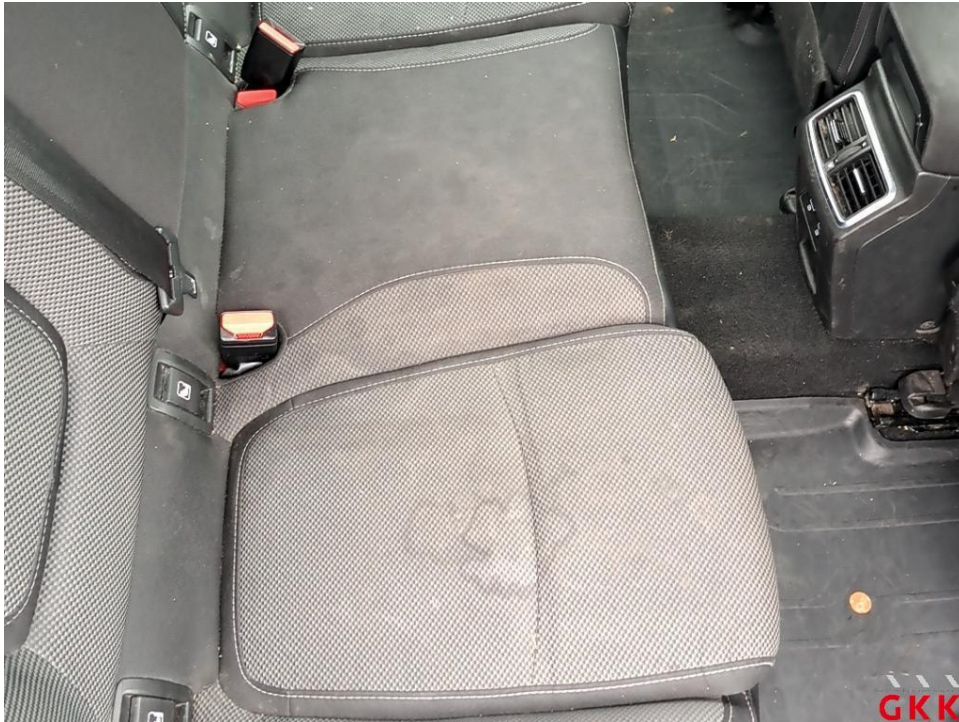
Sitzbank hinten Bezug Sitzkissen -Stoff-, verschmutzt (Bild 20, Bild 21)

Bild 20. Sitzbank hinten, Bezug Sitzkissen -Stoff-, verschmutzt, reinigen

Bild 21. Sitzbank hinten, Bezug Sitzkissen -Stoff-, verschmutzt, reinigen

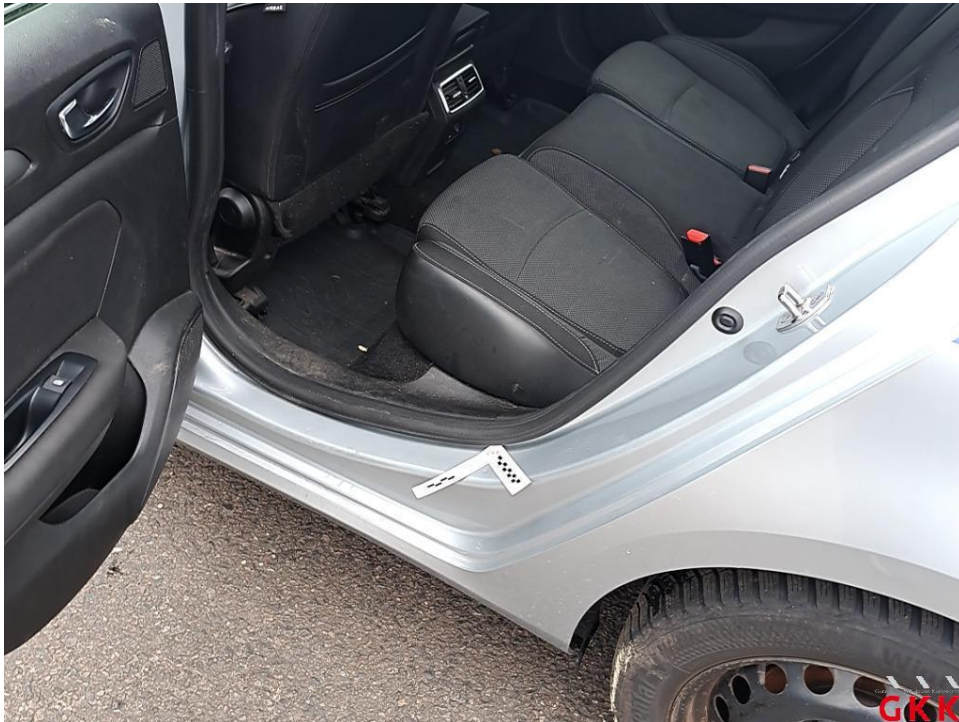
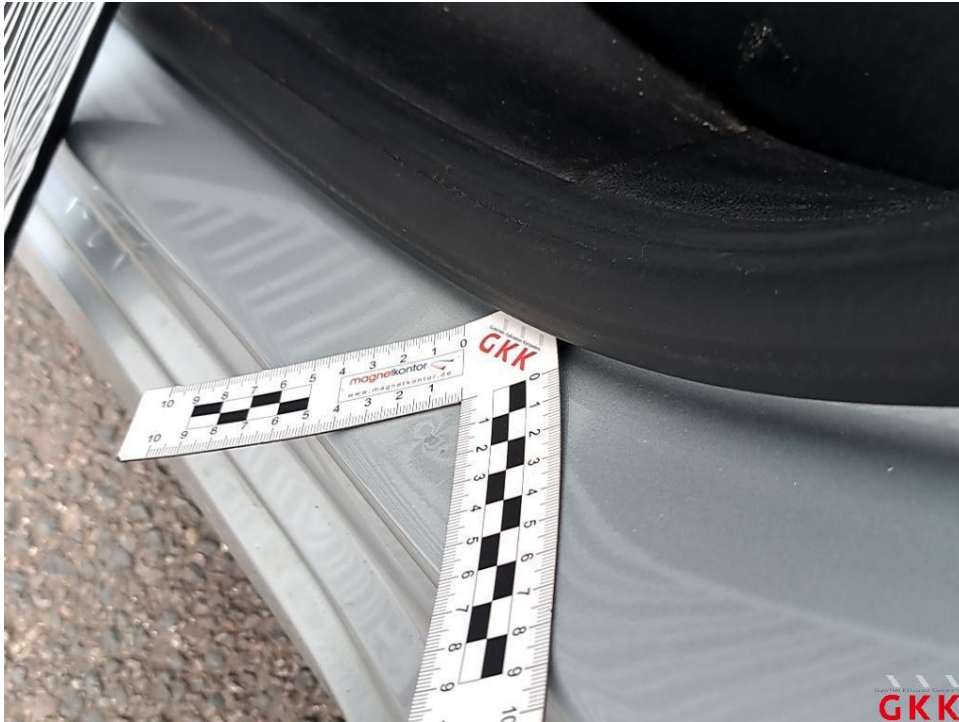
Tür hinten links Einstieg, beschädigt (Bild 22, Bild 23)

Bild 22. Tür hinten links, Einstieg, beschädigt, instand setzen - lackieren

Bild 23. Tür hinten links, Einstieg, beschädigt, instand setzen - lackieren

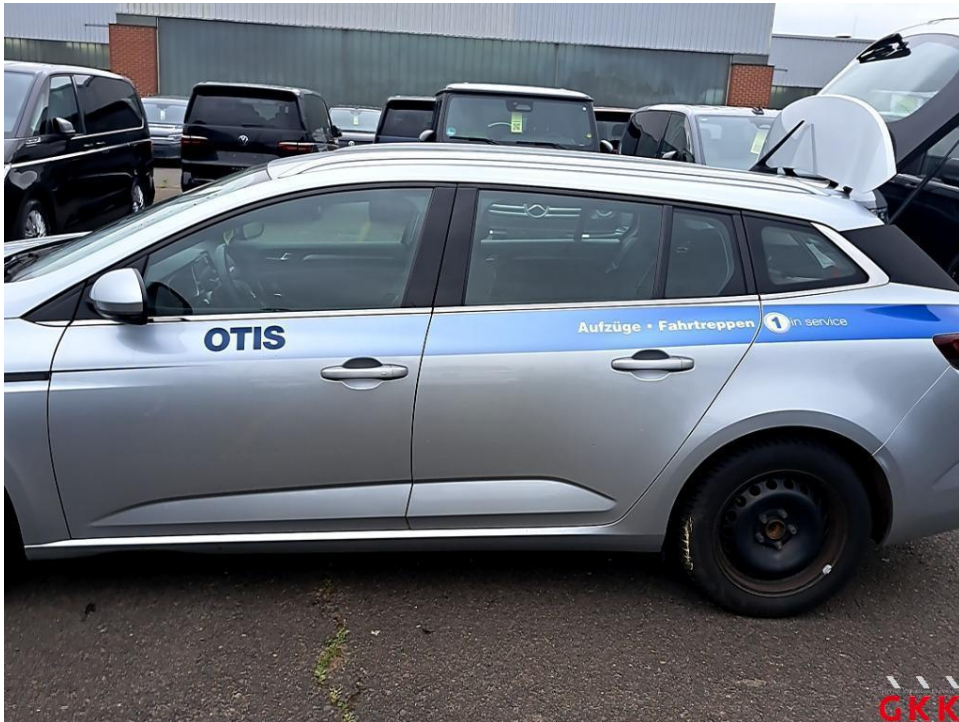
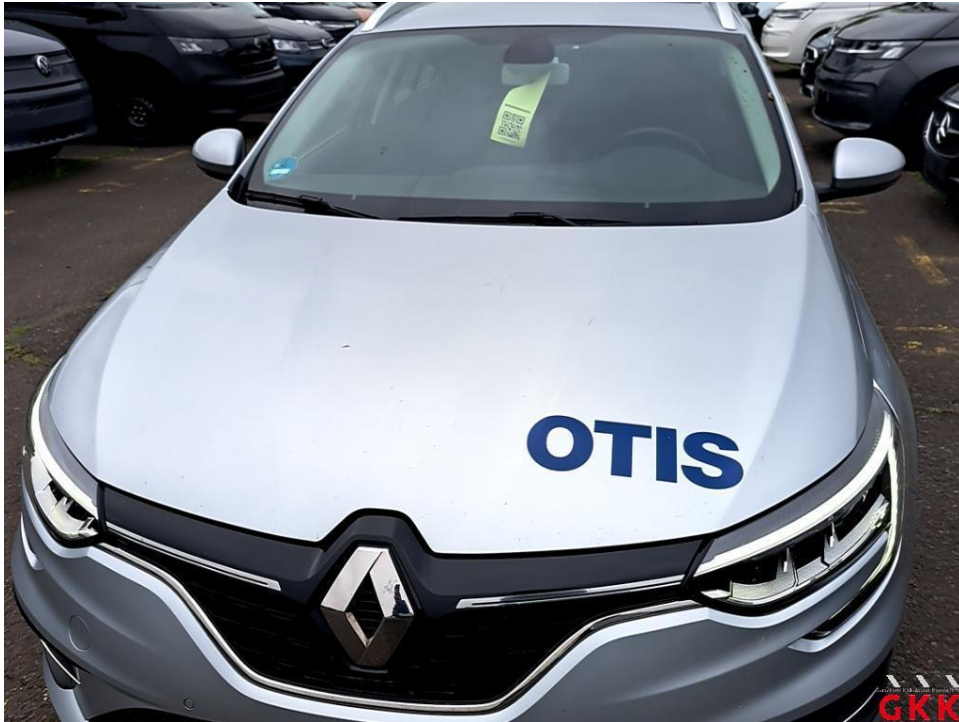
Beschriftungs- / Werbefolie, beklebt (Bild 24, Bild 25)

Bild 24. Beschriftungs- / Werbefolie, beklebt, entkleben

Bild 25. Beschriftungs- / Werbefolie, beklebt, entkleben

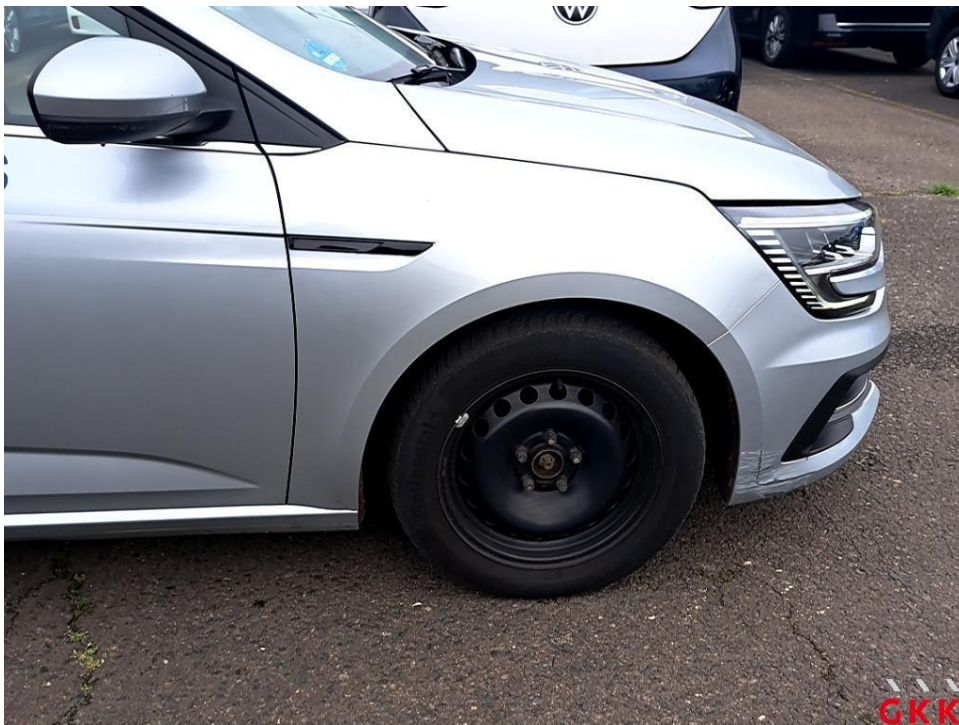
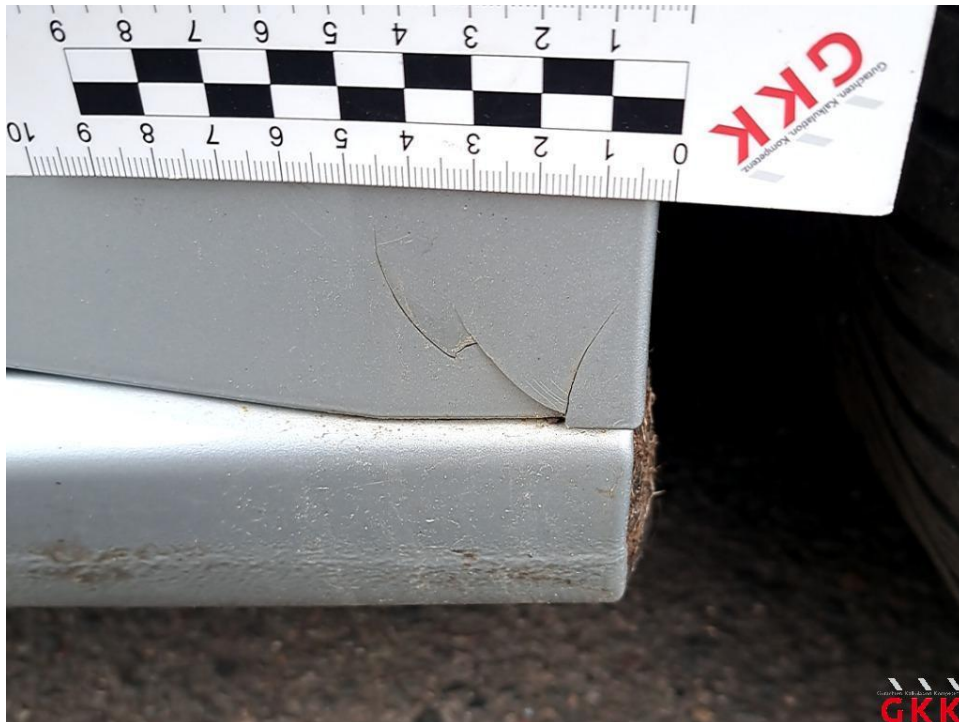
Kotflügel vorne rechts, beschädigt (Bild 26, Bild 27)

Bild 26. Kotflügel vorne rechts, beschädigt, ersetzen

Bild 27. Kotflügel vorne rechts, beschädigt, ersetzen

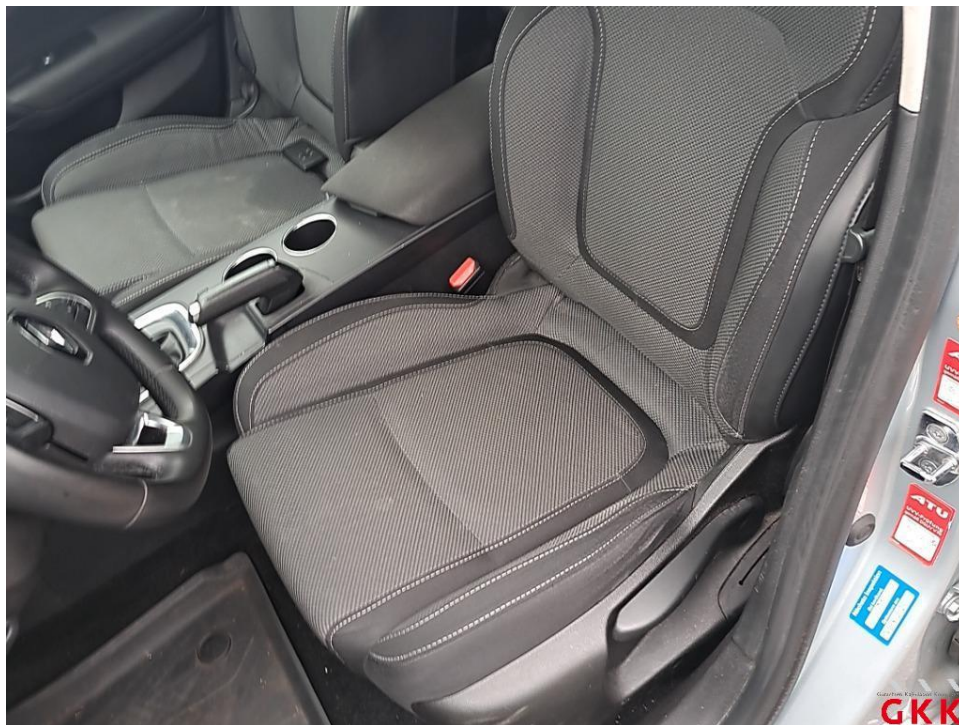
Sitz vorne links Schonbezug, fehlt (Bild 28)

Bild 28. Sitz vorne links, Schonbezug, fehlt, ersetzen

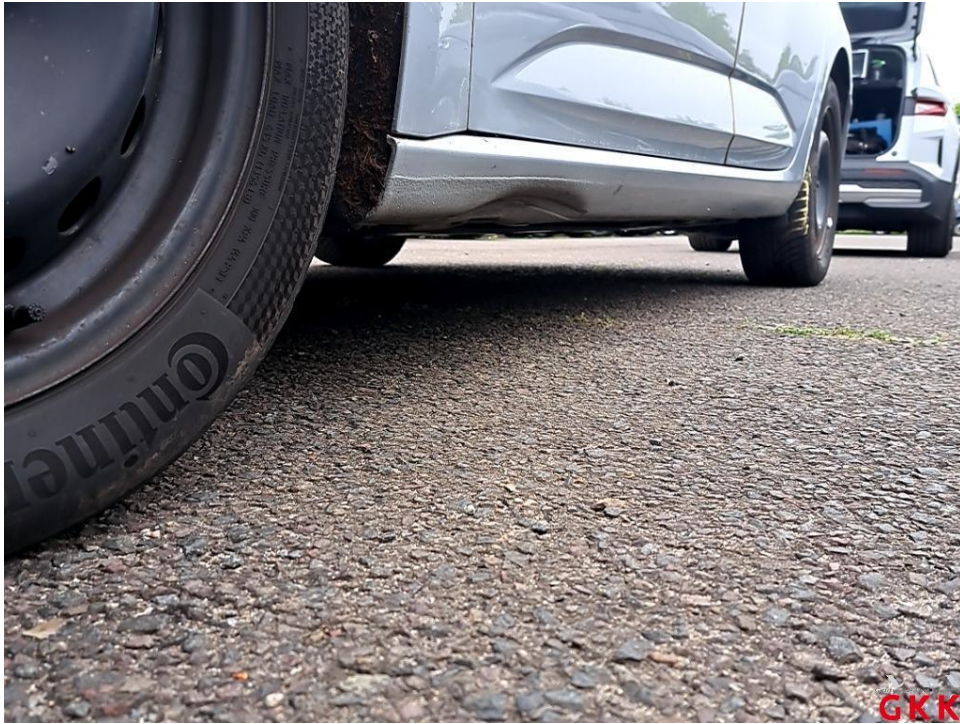
Schweller links, beschädigt (Bild 29)

Bild 29. Schweller links, beschädigt, instand setzen - lackieren
