Renault

CLIO ESPRIT ALPINE FULL HYBRID 145 (103KW) AUTOMÁTICO

VIN (NUMERO DE BASTIDOR): VF1RJA00274382480

Localización de la Inspección
SINTAX VALENCIA

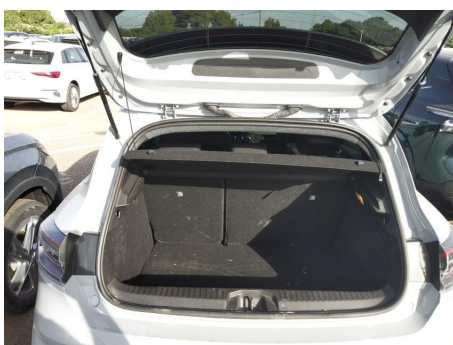
Elementos faltantes / Cubierta de carga

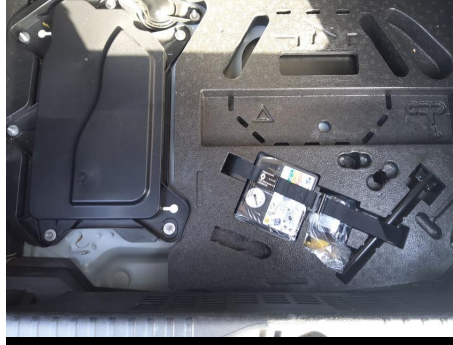
Elementos faltantes / Kit de reparación de neumáticos compresor

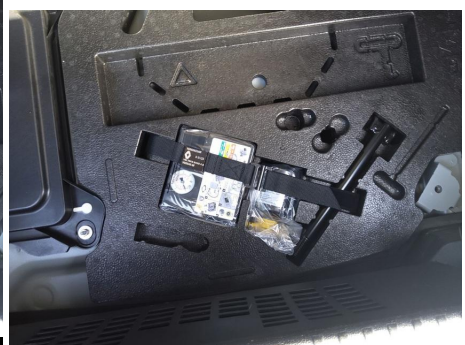
Elementos faltantes / Kit de reparación de neumáticos de recarga

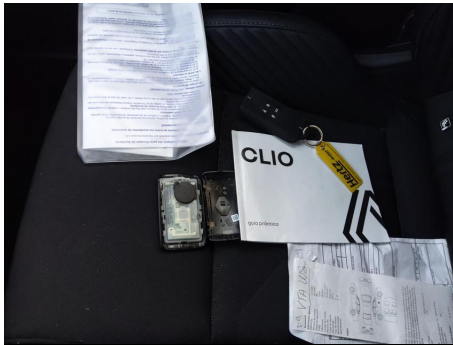
Elementos faltantes / Manual de instrucciones

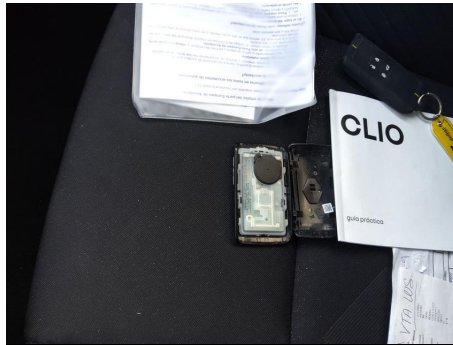
#	Elemento	Defecto	Operación	Coste neto
001	Llavero electrónico / -	Faltante	Sustitución	193,38 EUR
	Tiempo de carrocería	Tiempo de pintura	Precio del recambio	Franquicia
	-	-	193,38 EUR	
	Coste de carrocería	Coste de pintura	Coste de material	-
	-	-	-

Llavero electrónico / - / Faltante

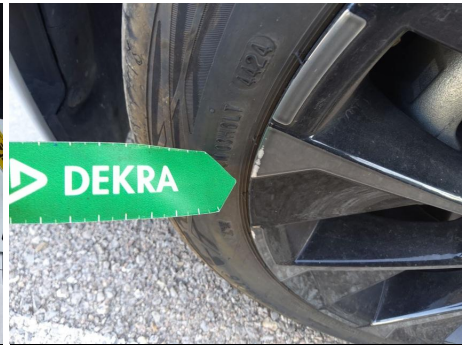
002	Llanta / Delantero Izquierdo Material : Aleación de aluminio / Diámetro de llanta / neumático : 17 "	Ralladura	Smart repair	80,00 EUR

Llanta / Delantero izquierdo / Ralladura

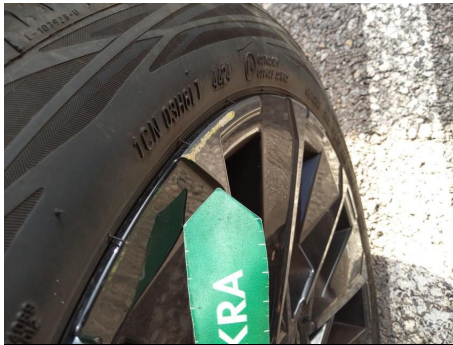
Llanta / Trasero Izquierdo / Ralladura

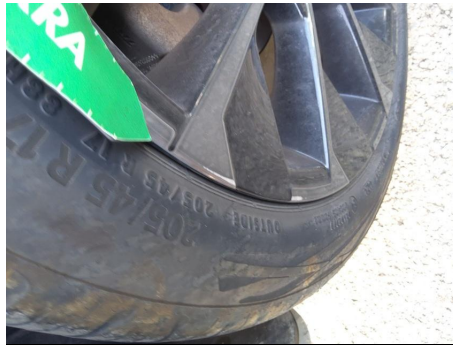
Llanta / Trasero Derecho / Ralladura

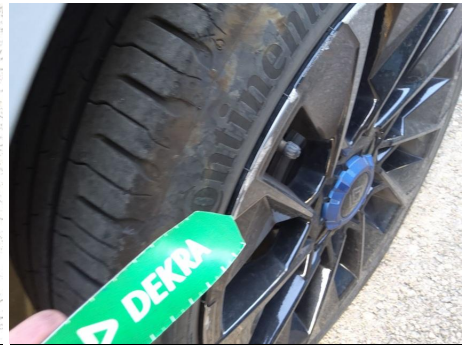
Llanta / Delantero Derecho / Ralladura

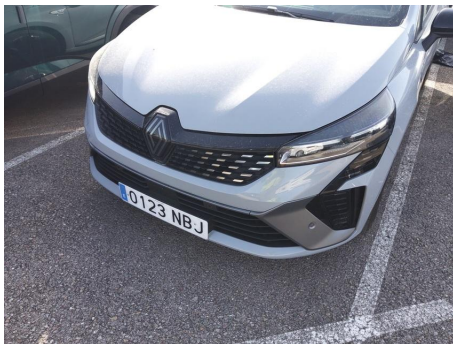
Paragolpes / Delantero / Ralladura

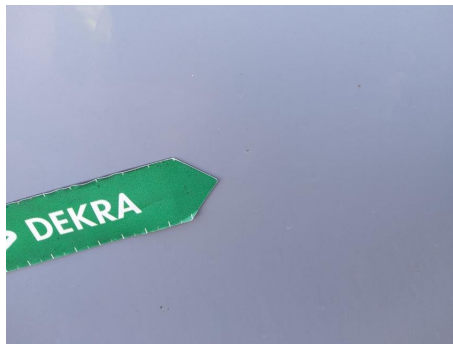
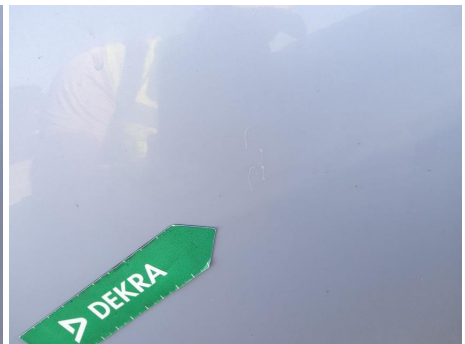
Puerta / Delantero Izquierdo / Ralladura

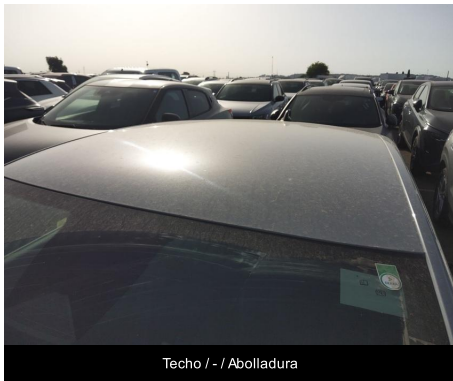
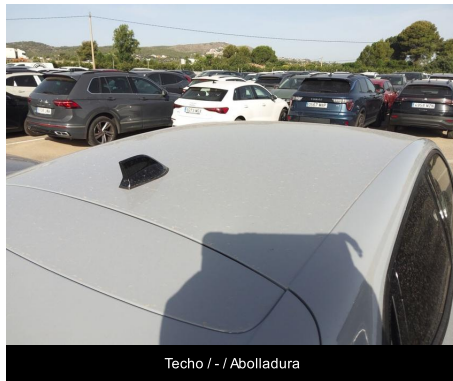
Techo / - / Abolladura

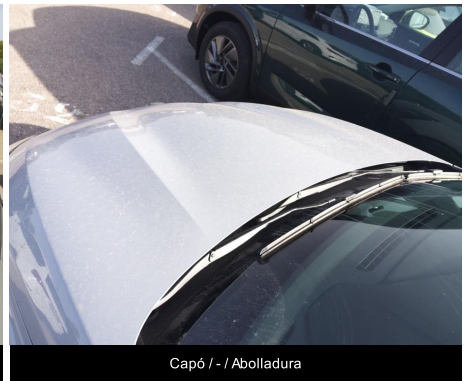
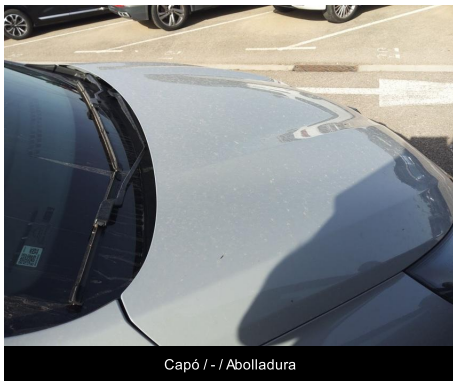
Capó / - / Abolladura

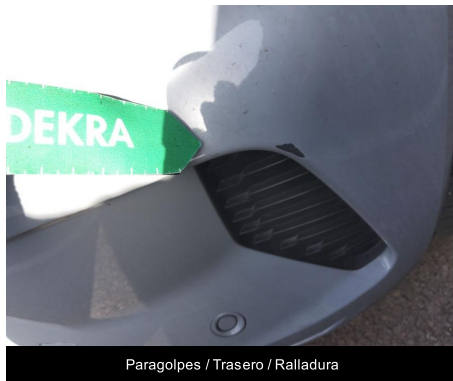
Paragolpes / Trasero / Ralladura

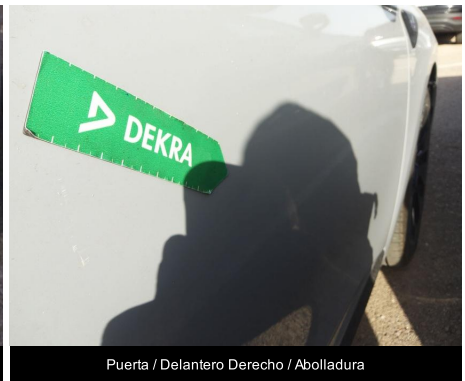
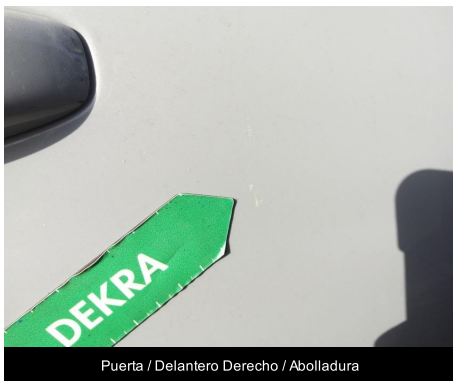
Puerta / Delantero Derecho / Abolladura
