Zustandsbericht

Protokollnummer: 44804295
 Auftrags-Nr / Referenz: 52414257_1
 Besichtigungsdatum: 10.03.2026

Hersteller / Modell	Volvo XC90 B5 D AWD Geartronic Inscription		
Kennzeichen	OD-CD 1234	Fahrgestellnummer	YV1LFK2UCN1783735
Erstzulassung	21.11.2022	Laufleistung (abgelesen)	58.473 km
HSN/TSN	9101 / BPR 00076	Kraftstoffart / Zylinder	Hybr.Diesel/E / 4
Fahrzeugart	Geländewagen	Antriebsart	Allradantrieb
Schadstoffklasse	EURO6;WLTP;AP;PI/CI; M, N1 I	Getriebe / Anzahl Gänge	Automatik
Farbe	Schwarz Metallic	Besichtigungszustand	bedingt: Licht/Nässe/Schmutz
Leistung / Hubraum	173 kW / 1.969 ccm	Nächste HU	11/2027
Wartungsheft / Nachweis	nicht vorhanden	Restlauf bis Service	0 Tag(e)
Letzte Wartung		Polsterart	Leder
Vorschaden	Keine Feststellbar	Polsterfarbe	Schwarz
Nachlackierung	Feststellbar	zul. Gesamtgewicht	2.840 kg
Dokumente	ZB I / II nicht vorhanden	Anzahl Halter	unbekannt
Schlüssel soll/ist	2/2	Anzahl Sitze / Türen	7 / 5
Vertragsnummer	52414257_1	Re-Import	Nein

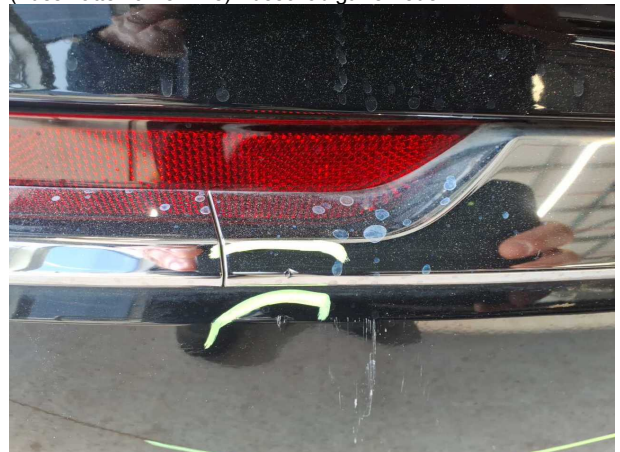
Beschädigung #3: Stossfänger hinten: Schutzleiste Mitte - beschädigt - erneuern

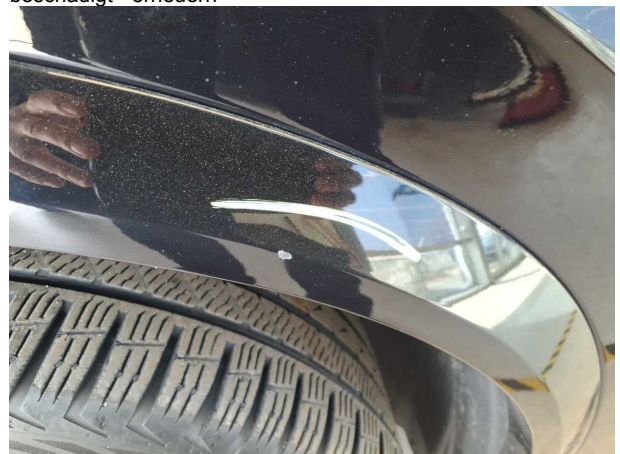
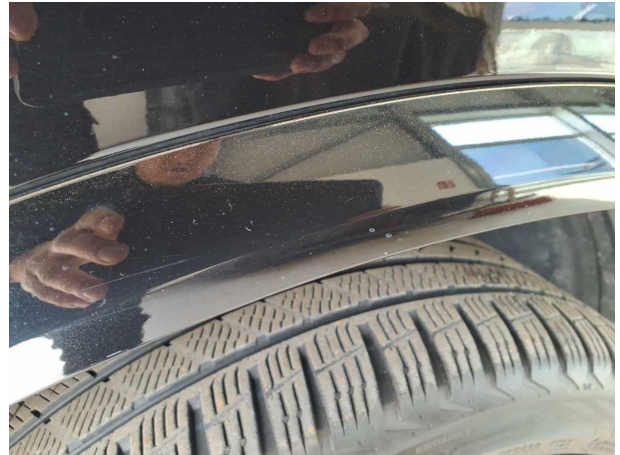
Beschädigung #4: Kotflügel links: Radlauf - Kratzer - Smart Repair

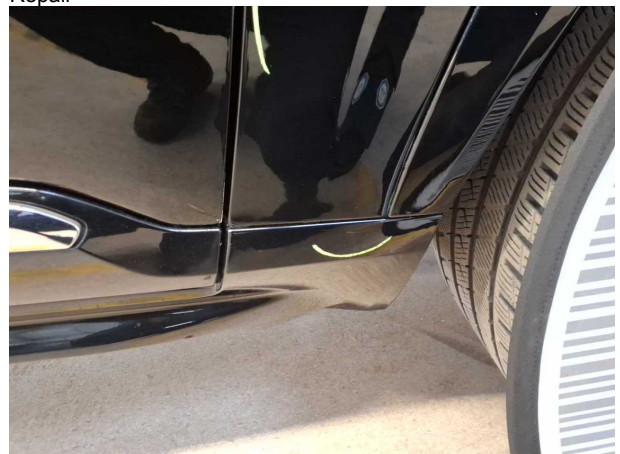
Beschädigung #5: Schweller links: Einstieg - Kratzer - Smart Repair

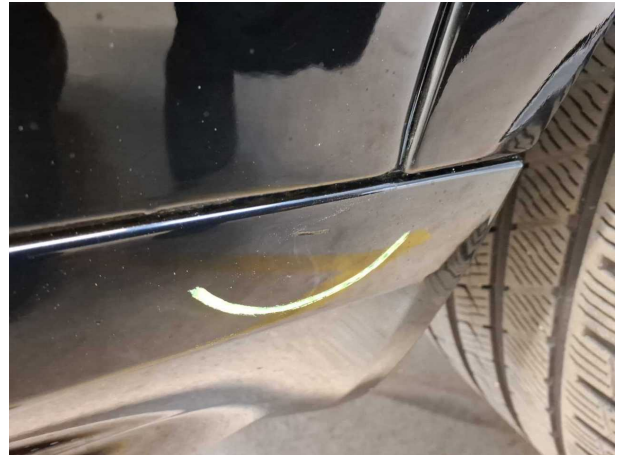
Beschädigung #6: Schweller rechts: Verkleidung - Kratzer - Smart Repair

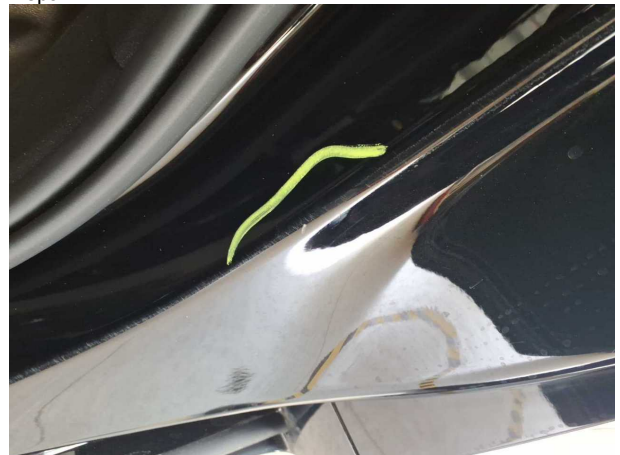
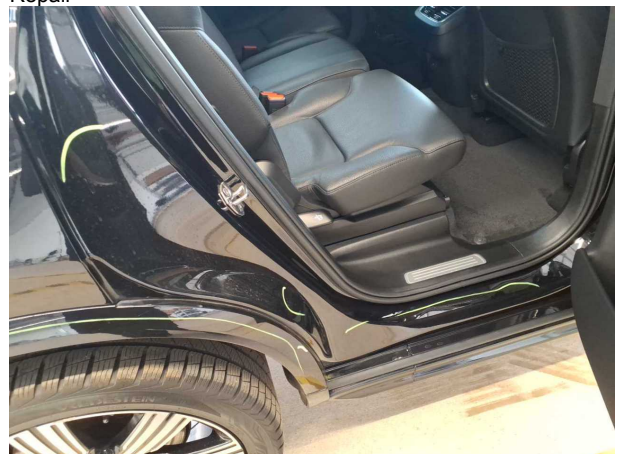
Beschädigung #7: Seitenwand links: Einstieg - Kratzer - Smart Repair

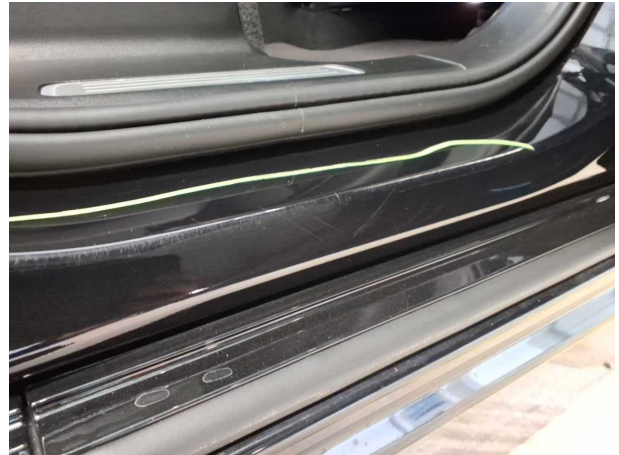
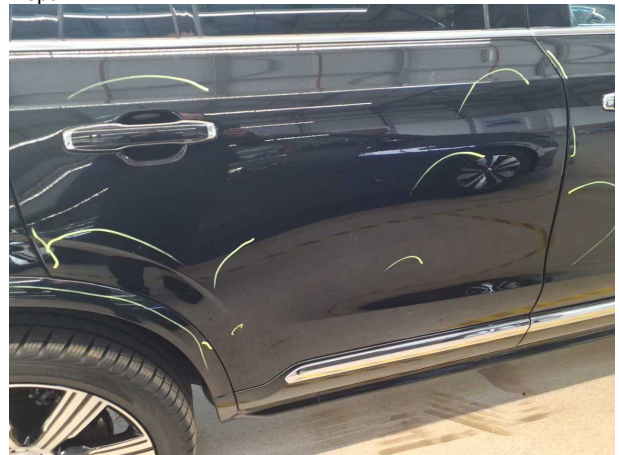
Beschädigung #8: Seitenwand rechts: Einstieg - Kratzer - Smart Repair

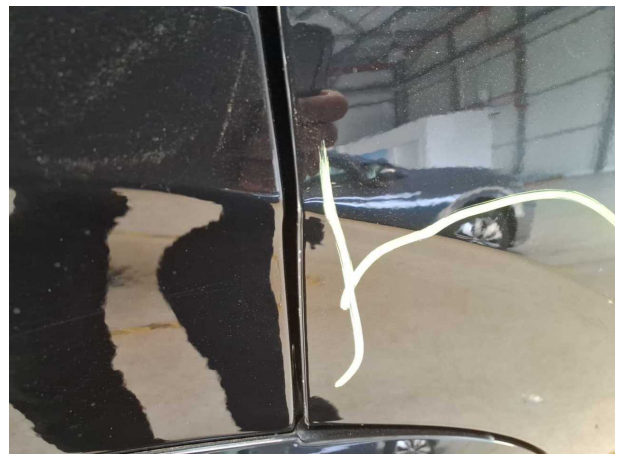
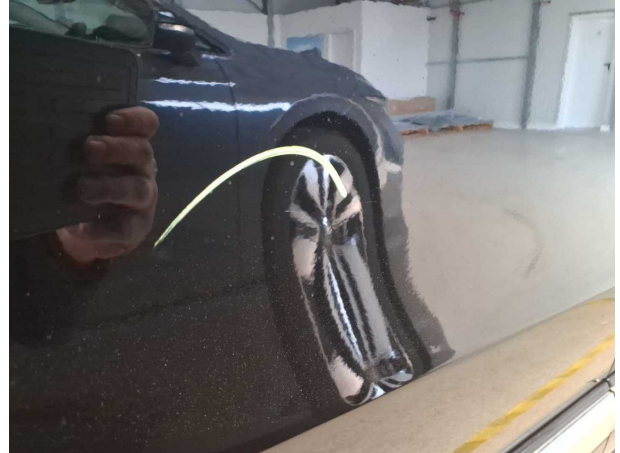
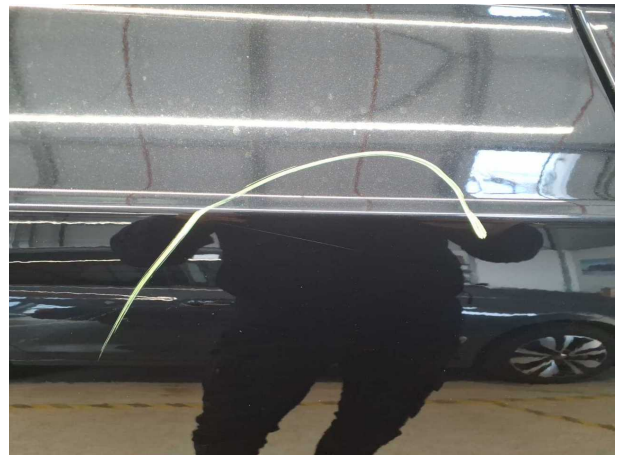
Beschädigung #9: Tür hinten rechts: Tür - Kratzer - Smart Repair

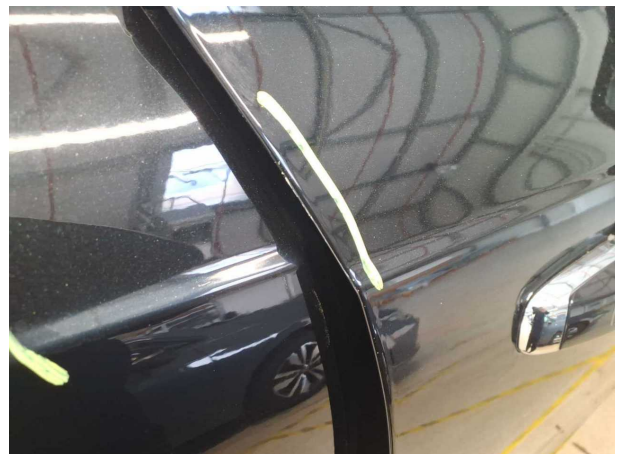
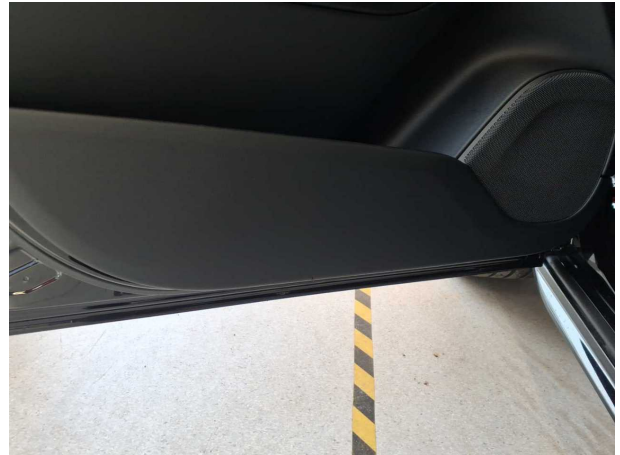
Beschädigung #10: Tür vorn rechts: Tür - Kratzer - Smart Repair

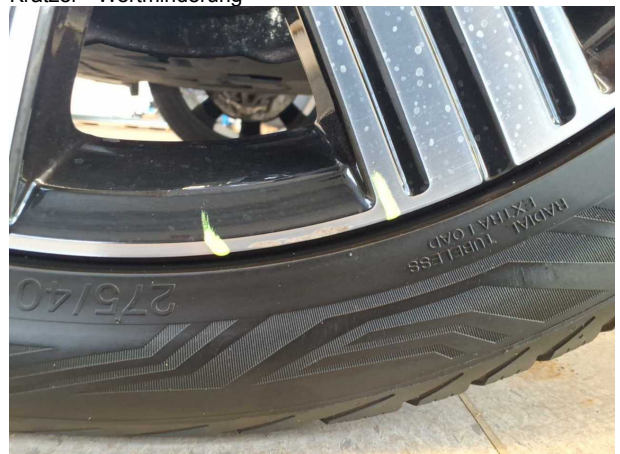
Beschädigung #12: Rad/Reifen: Leichtmetallfelge vorn links - Kratzer - Wertminderung

Beschädigung #12: Rad/Reifen: Leichtmetallfelge vorn links - Kratze... Wertminderung

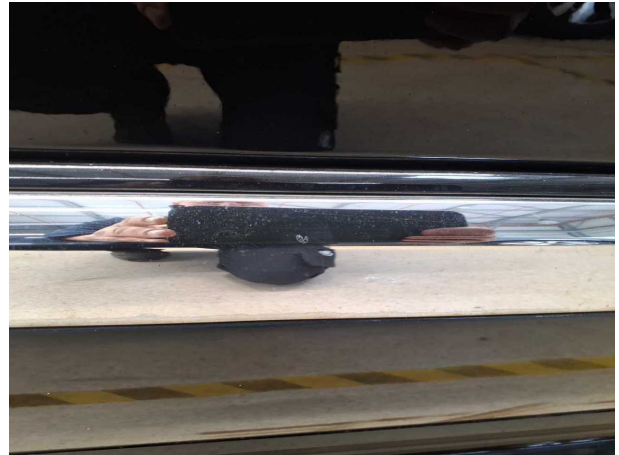
Beschädigung #13: Tür hinten rechts: Zierleiste unten - Kratzer - Wertminderung

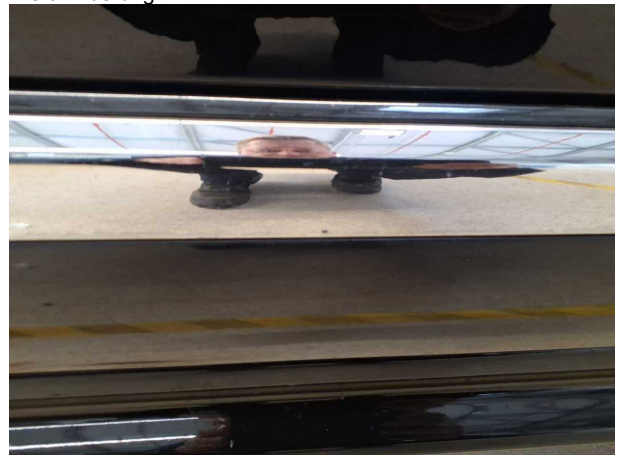
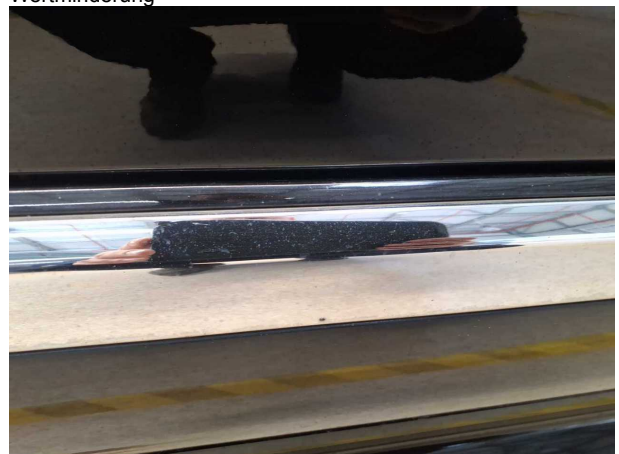
Beschädigung #14: Tür vorn rechts: Zierleiste unten - Kratzer - Wertminderung

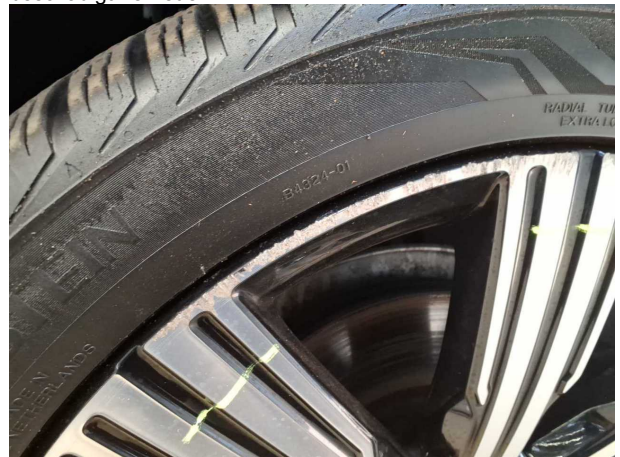
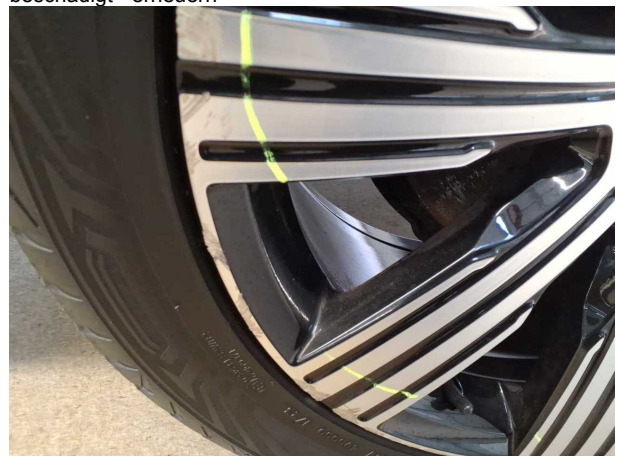
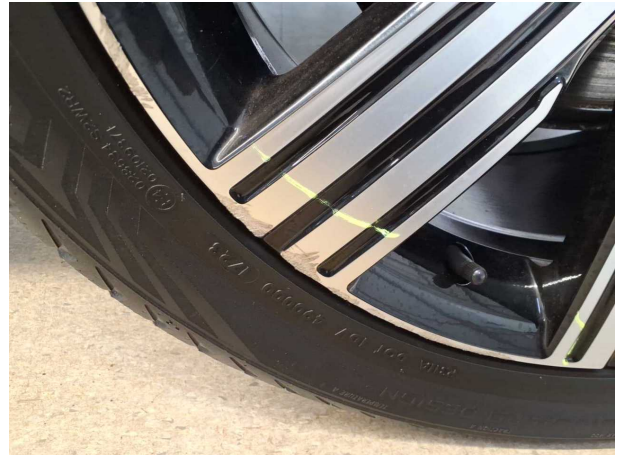
Beschädigung #16: Rad/Reifen: Leichtmetallfelge vorn rechts - beschädigt - erneuern

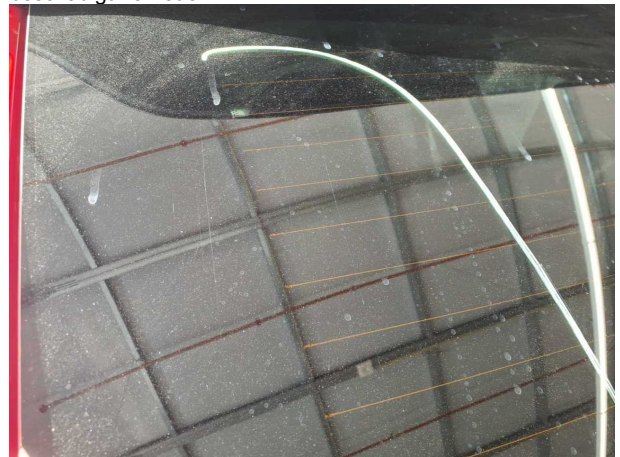
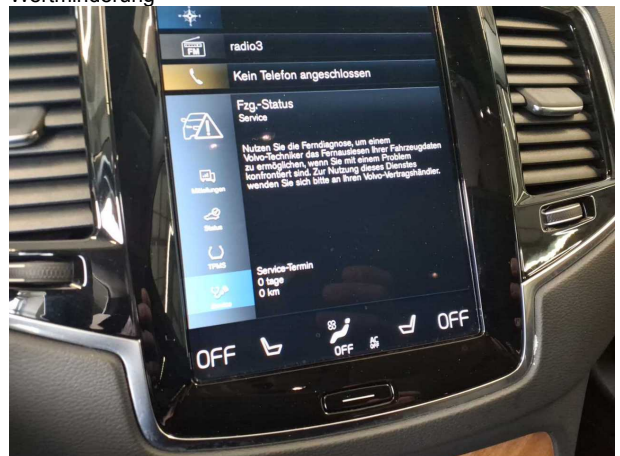
Beschädigung #17: Verglasung: Heckscheibe - Kratzer - Wertminderung

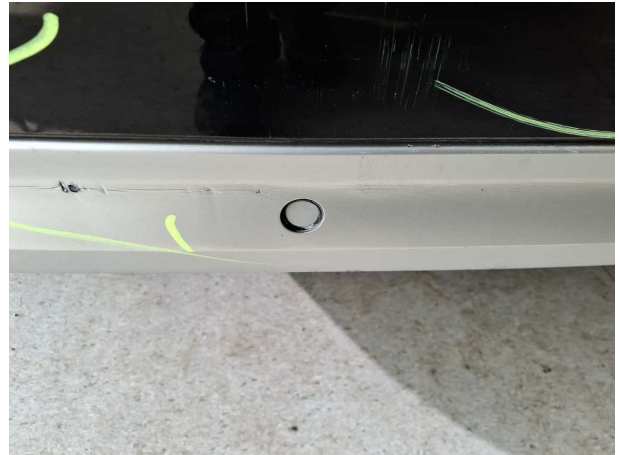
Beschädigung #19: Stossfänger hinten: Parksensoren Mitte - beschädigt - erneuern

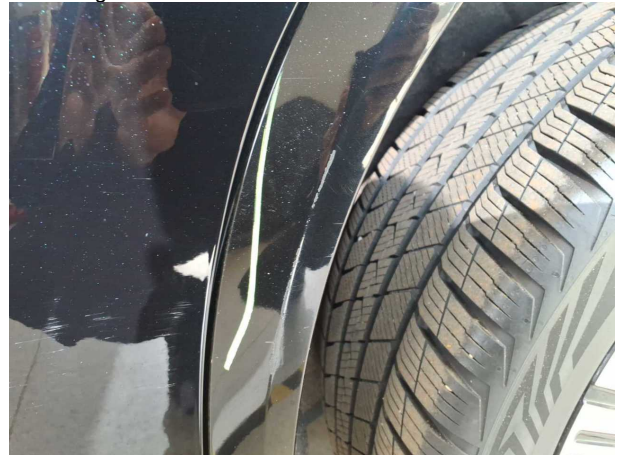
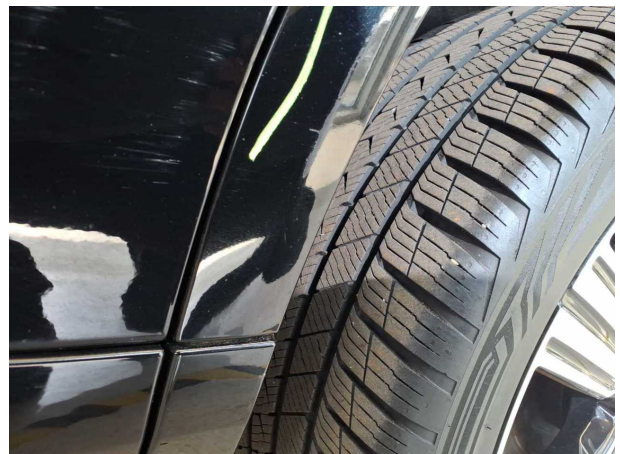
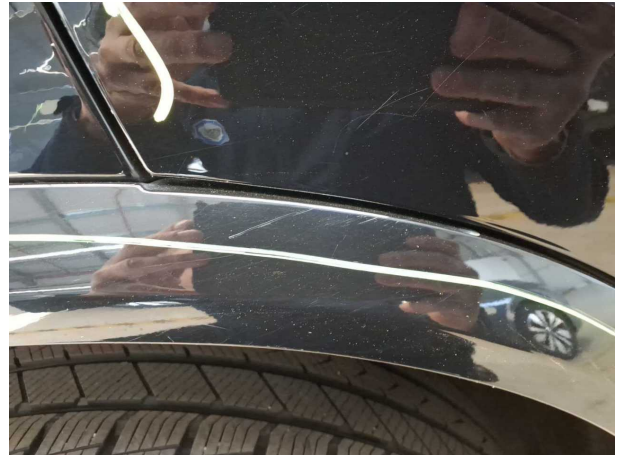
Beschädigung #20: Seitenwand links: Radlauf - Kratzer - lackieren

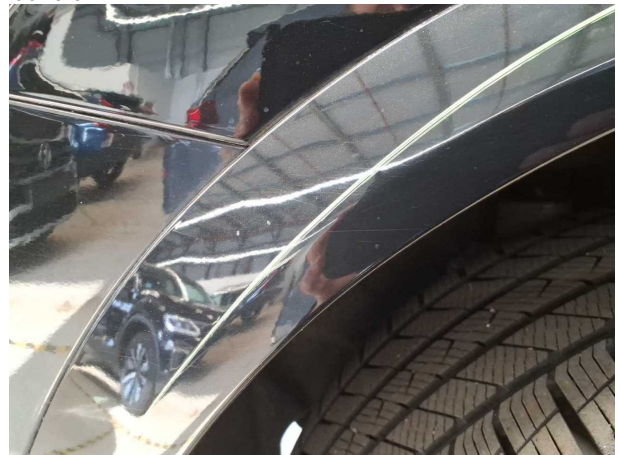
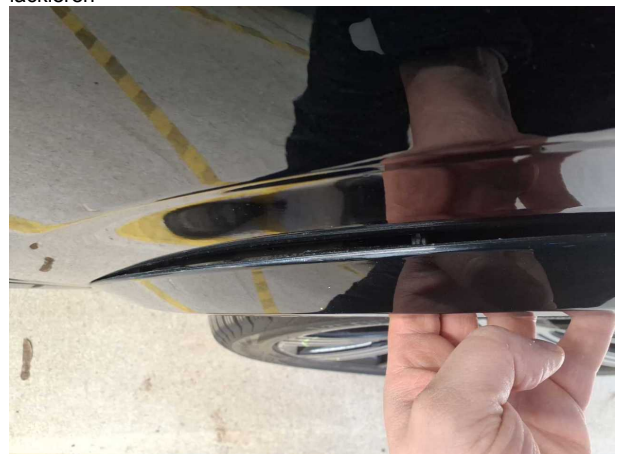
Beschädigung #21: Seitenwand rechts: Radlauf - Kratzer - lackieren

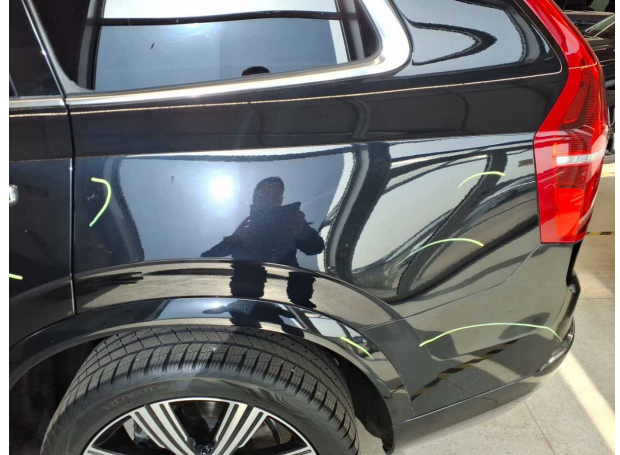
Beschädigung #22: Kotflügel rechts: Radlauf (Halternasen weggebrochen fehlen) - beschädigt - erneuern

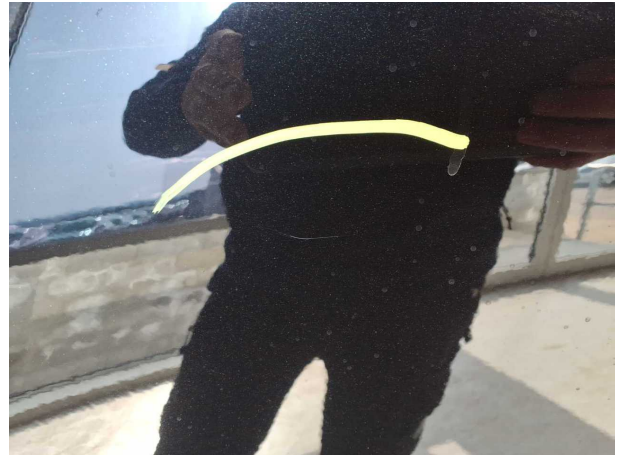
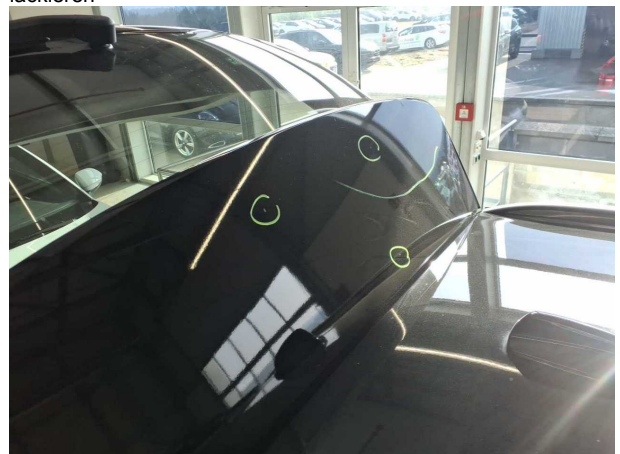
Beschädigung #23: Seitenwand links: Seitenwand - Kratzer - lackieren

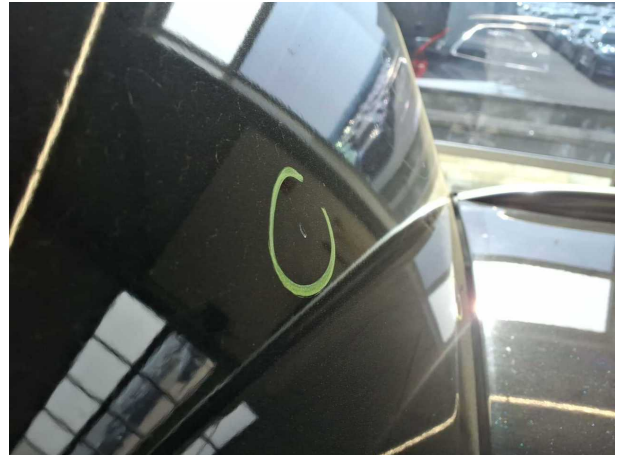
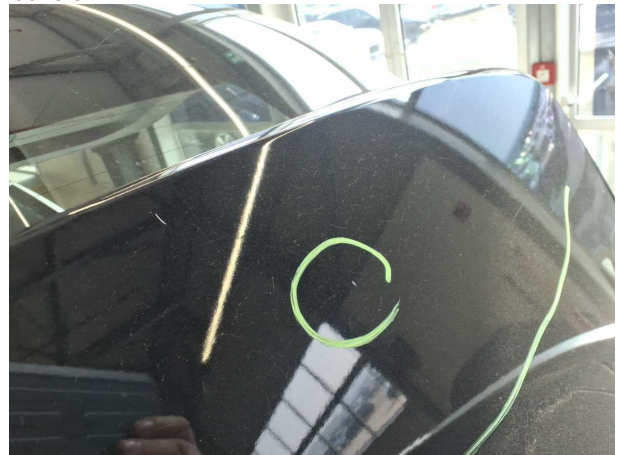
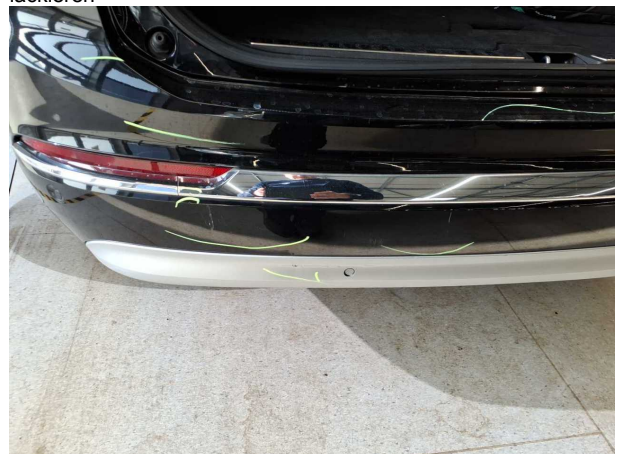
Beschädigung #24: Heckklappe/-tür: Heckspoiler - Kratzer - lackieren

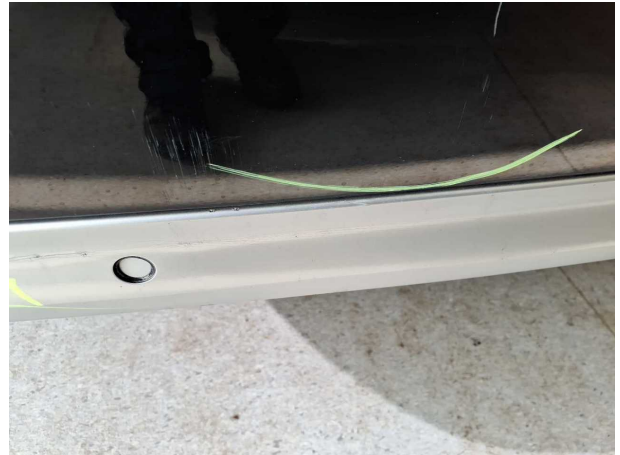
Beschädigung #25: Stossfänger hinten: Spoiler - beschädigt - lackieren

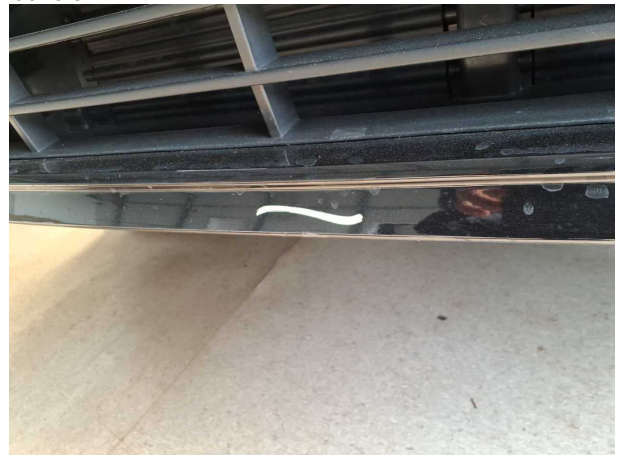
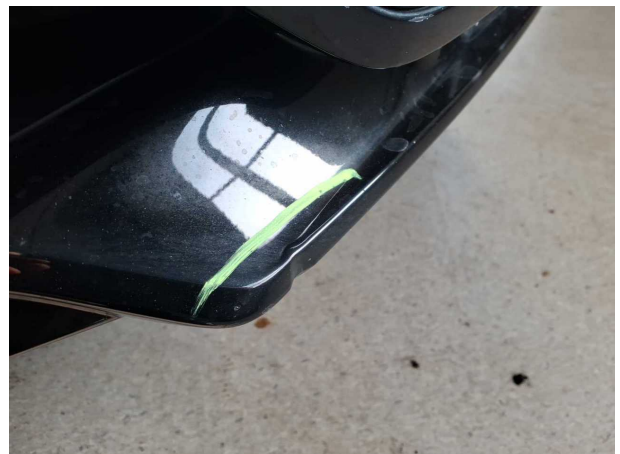
Beschädigung #26: Stossfänger vorn: Spoiler - Kratzer - lackieren

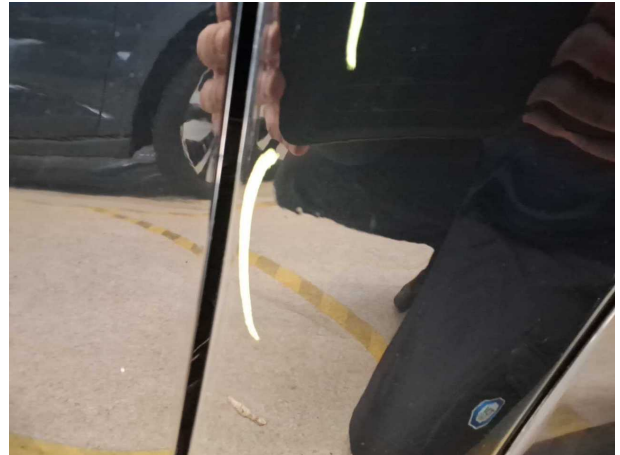
Beschädigung #27: Kotflügel rechts: Kotflügel rechts (Einschlüsse im Lack) - Lackmangel - lackieren

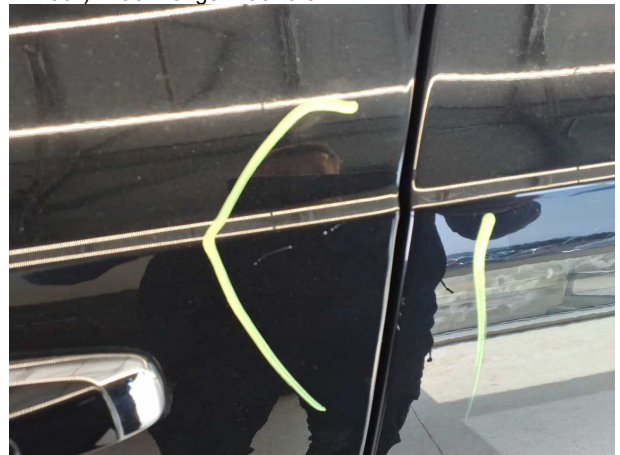
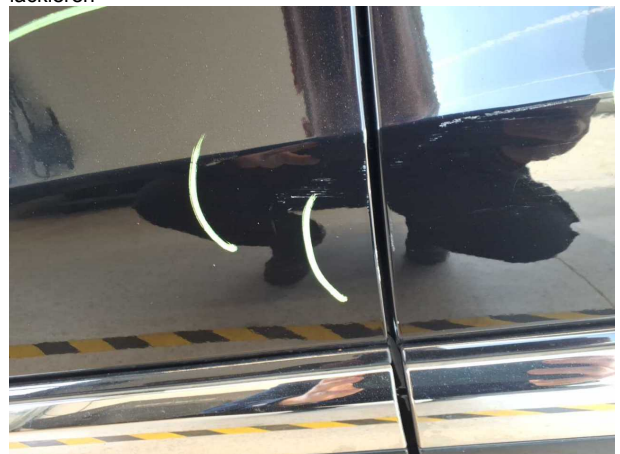
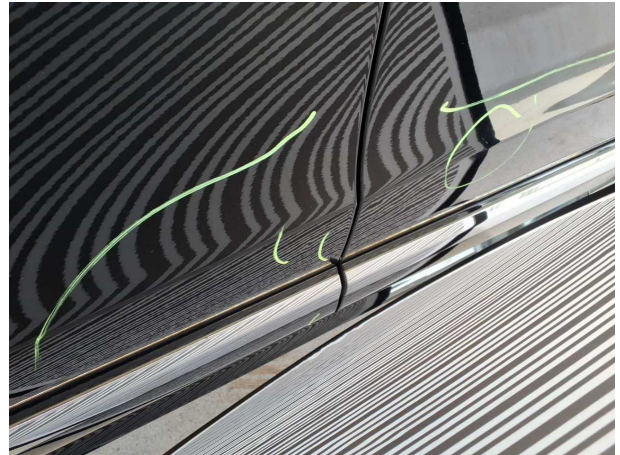
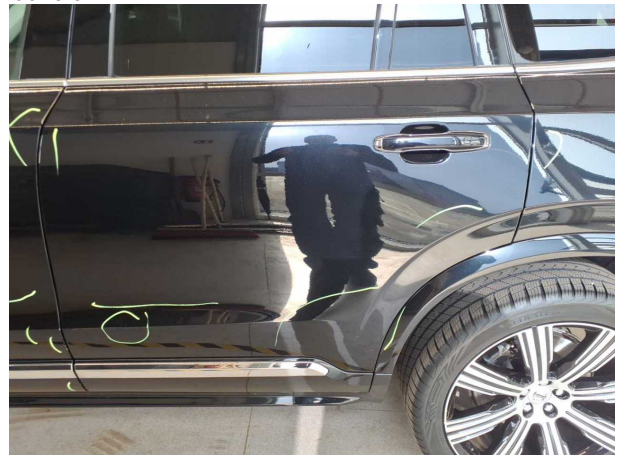
Beschädigung #28: Tür vorn links: Tür - Delle / Lackschaden - lackieren

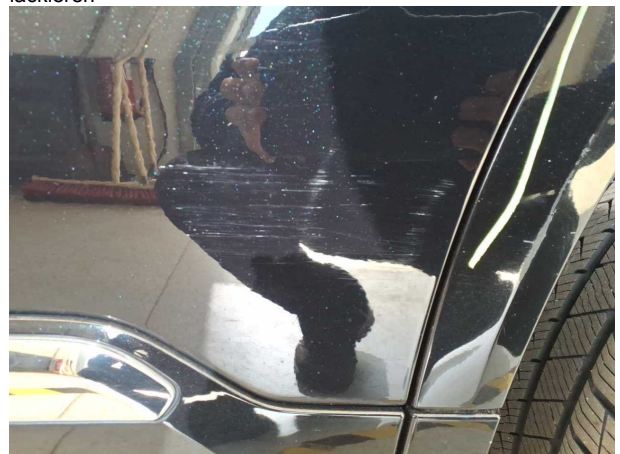
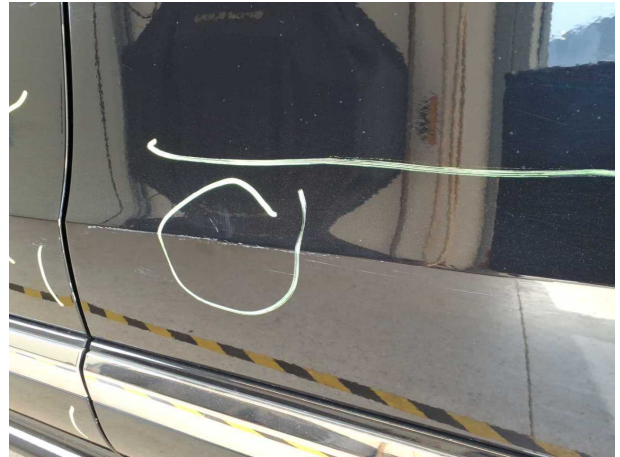
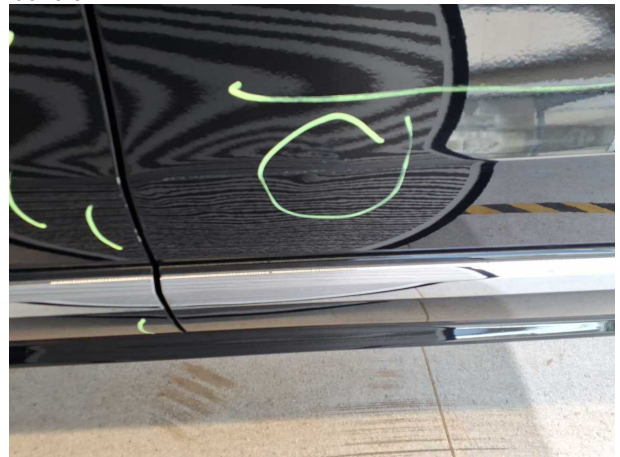
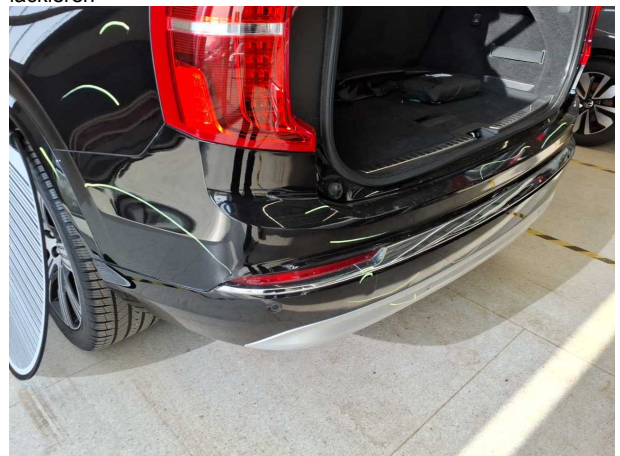
Beschädigung #29: Tür hinten links: Tür - Delle / Lackschaden - lackieren

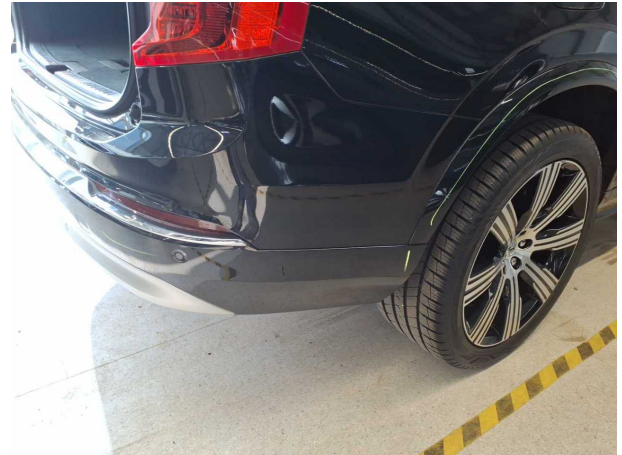
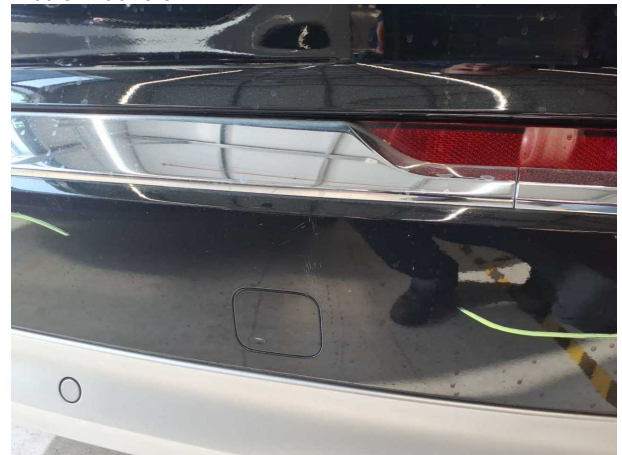
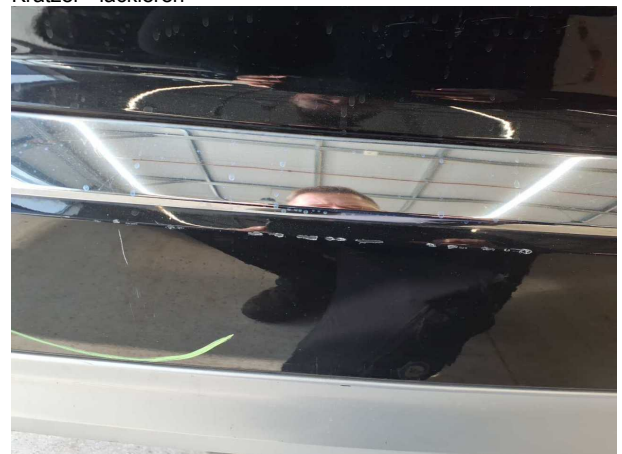
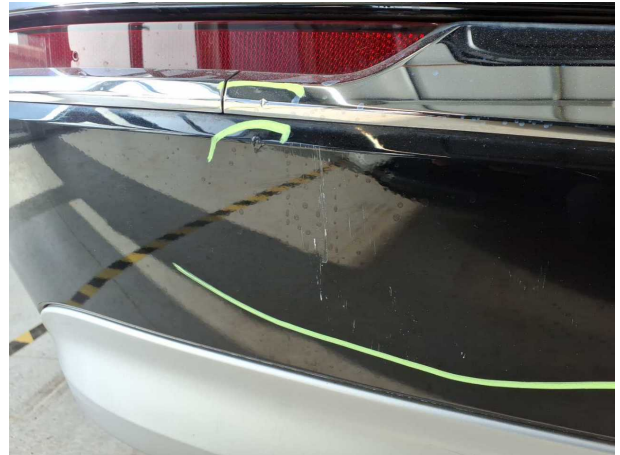
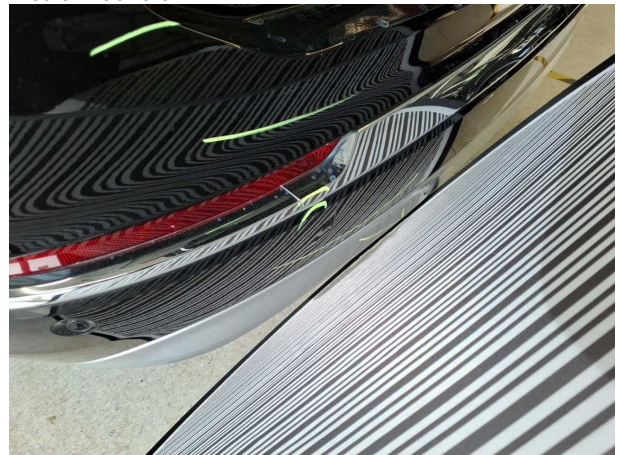
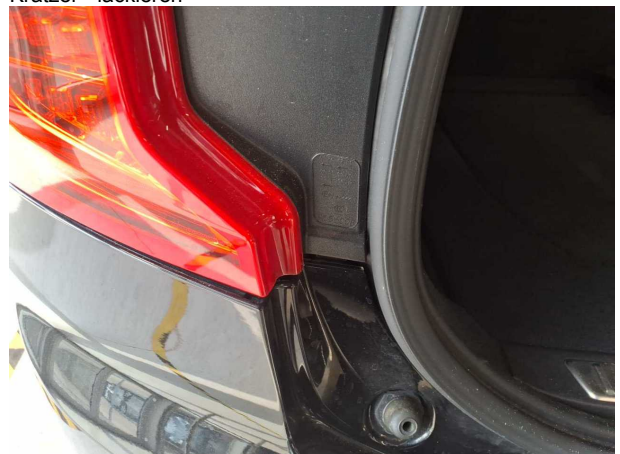
Beschädigung #30: Stossfänger hinten: Stossfänger hinten - Kratzer - lackieren

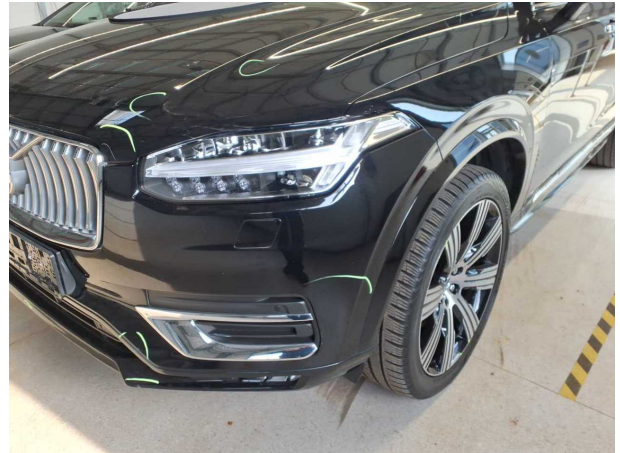
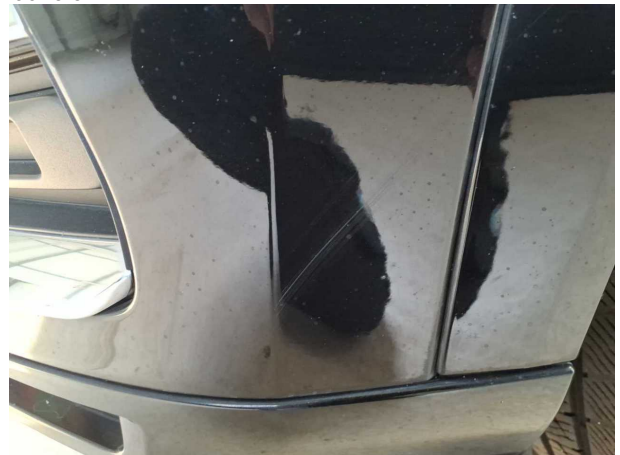
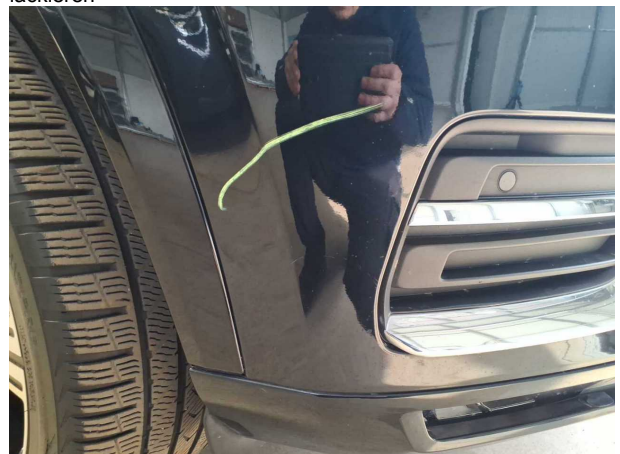
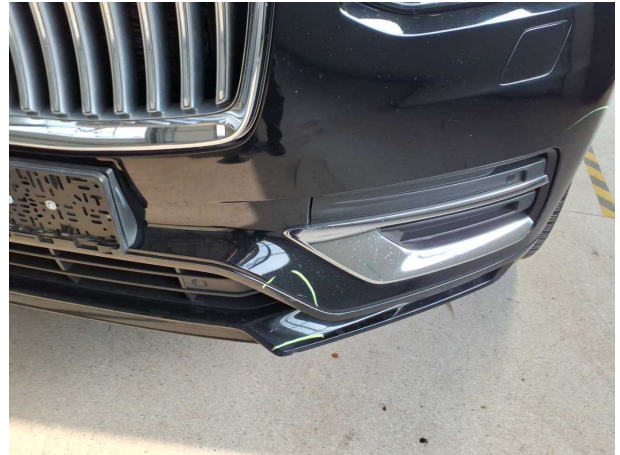
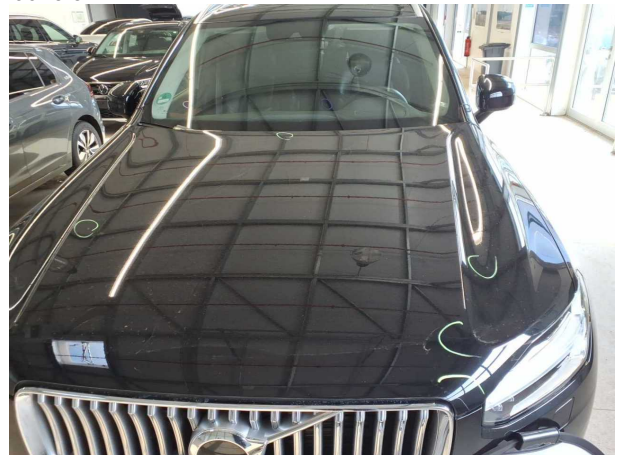
Beschädigung #31: Stossfänger vorn: Stossfänger vorn - Kratzer - lackieren

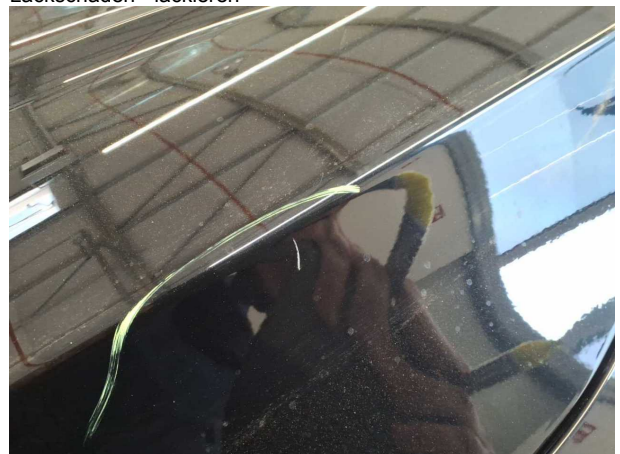
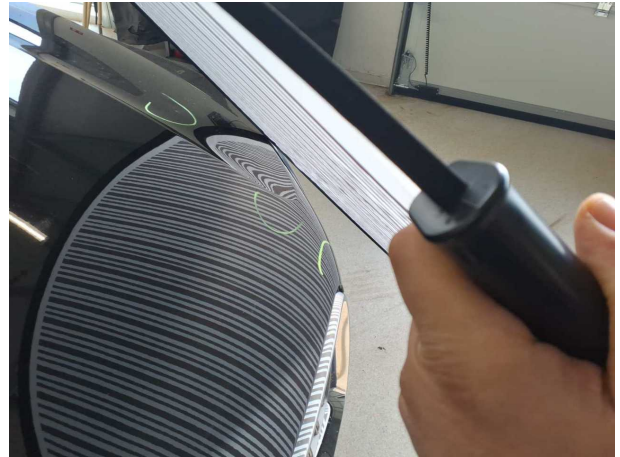
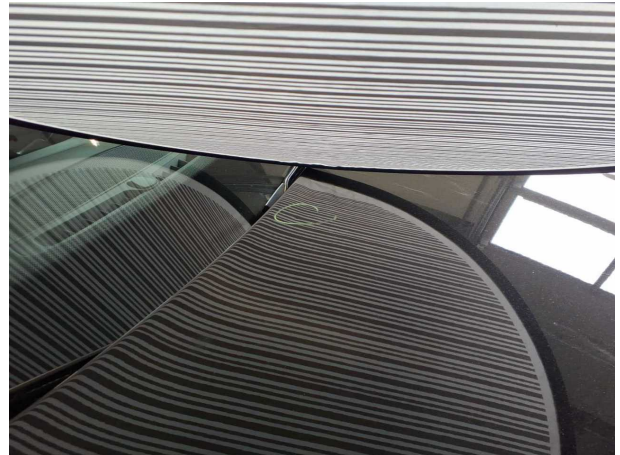
Beschädigung #32: Motorhaube: Motorhaube - Delle / Lackschaden - lackieren

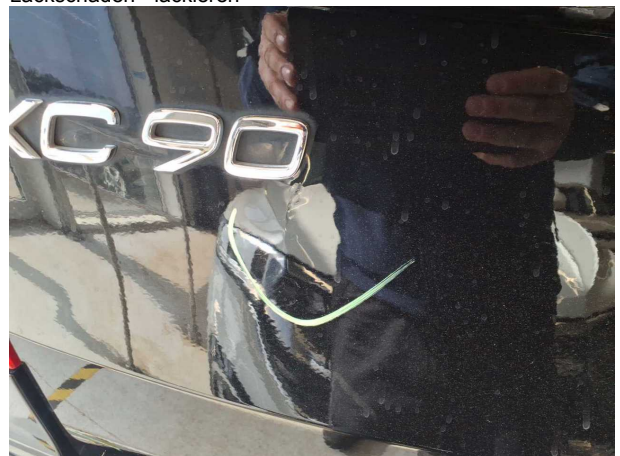
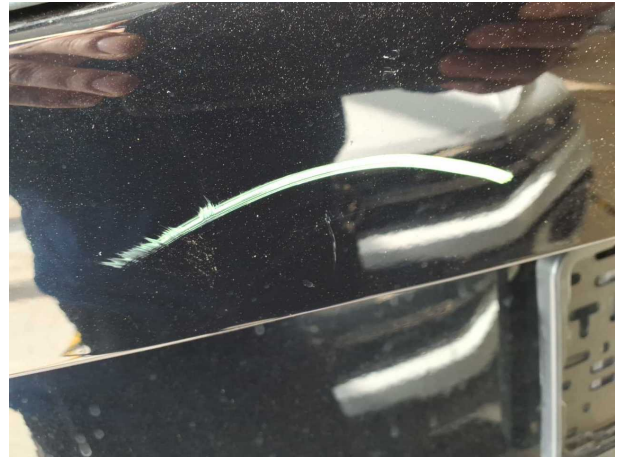
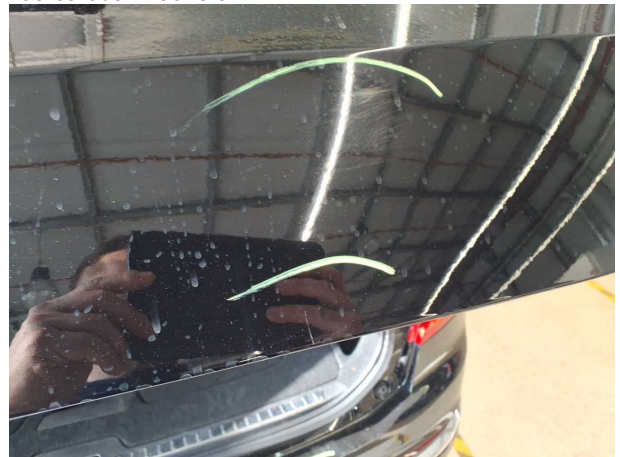
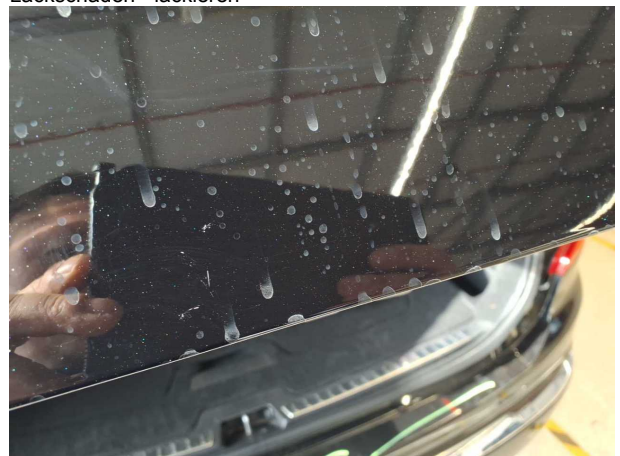
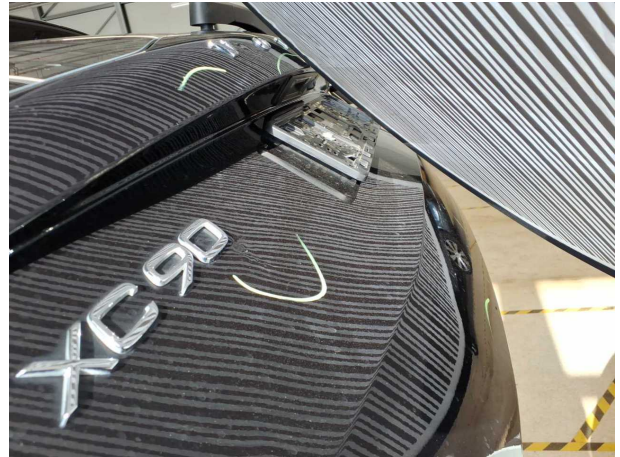
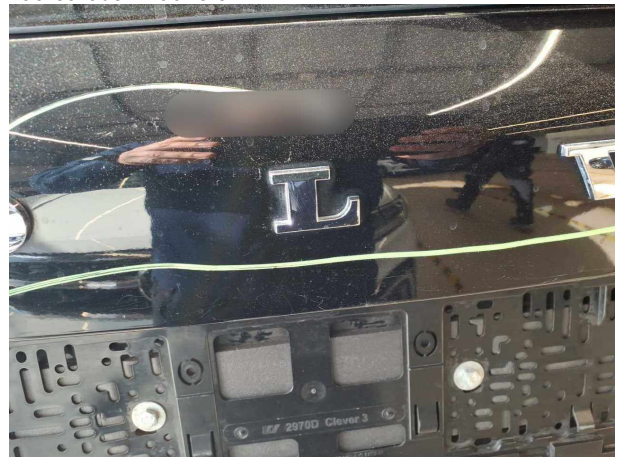
Beschädigung #33: Heckklappe/-tür: Heckklappe - Delle / Lackschaden - lackieren
