12186528

| Fahrzeug-Ident.-Nr.: | <b>WBA31FZ010FR44707</b> | Laufleistung abgelesen: | <b>56317 km</b> |

### Durchgeführte Technikprüfung

### Schaden

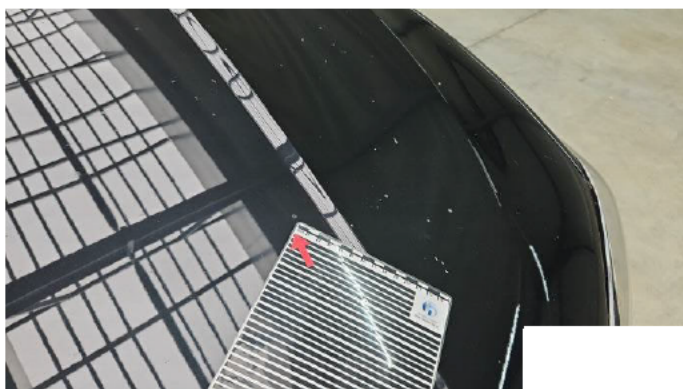
| 1. | Motorhaube | Umweltschaden |

1. Motorhaube  
Umweltschaden

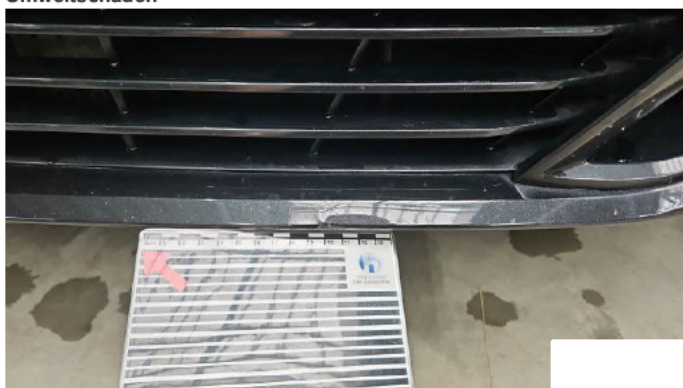
| 2. | Stoßfänger Vorne | Verformt (leicht) |

2. Stoßfänger Vorne  
Verformt (leicht)

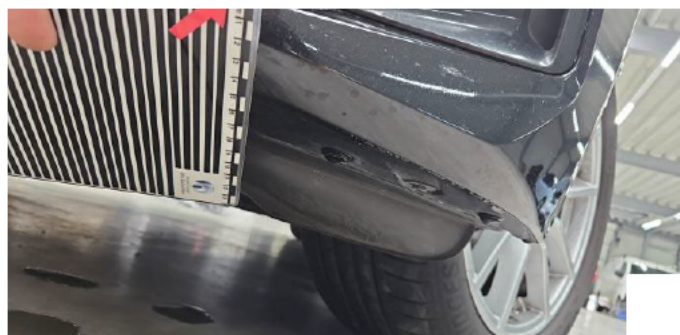
| 3. | Stoßfänger Vorne | Kratzer |

3. Stoßfänger Vorne  
Kratzer

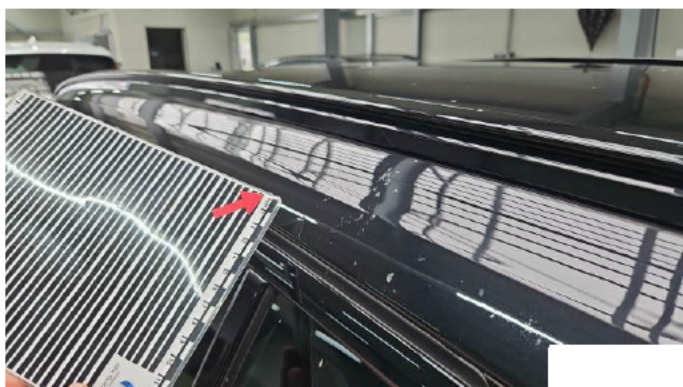
| 6. | Dachrahmen - Links | Umweltschaden |

6. Dachrahmen - Links  
**Umweltschaden**

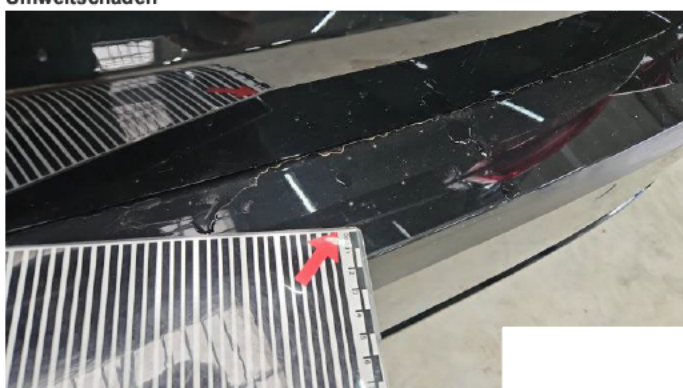
| 7. | Stoßfänger Hinten | Kratzer |

7. Stoßfänger Hinten  
**Kratzer**

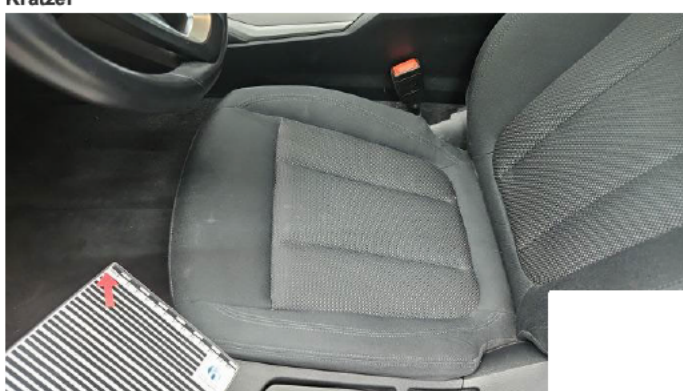
| 9. | Sitz - Vorne - Links:<br>Kissen | Verschmutzt (mittel) |

9. Sitz - Vorne - Links; Kissen  
**Verschmutzt (mittel)**

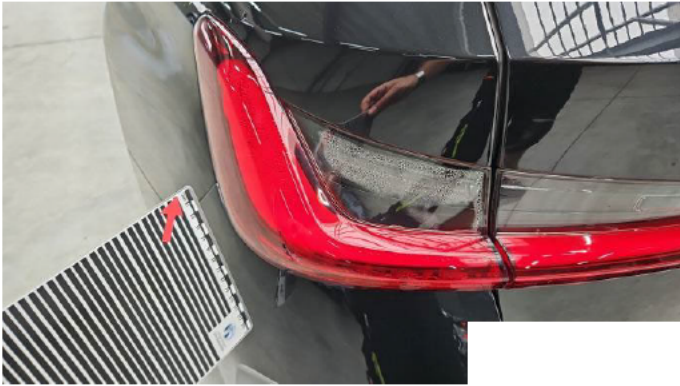
| 11. | Rückleuchte Links | Beschädigt |

11. Rückleuchte Links  
**Beschädigt**
