## Bewertungsgutachten

**Kennzeichen**                      **H DP2306E**                      **FIN**                      **KMHKN81DPNU099547**

| Typ / Verkaufsbezeichnung | Ioniq 5 (05.2021->) / IONIQ 5 Dynamiq / Dynamiq-Paket Elektro 4WD |

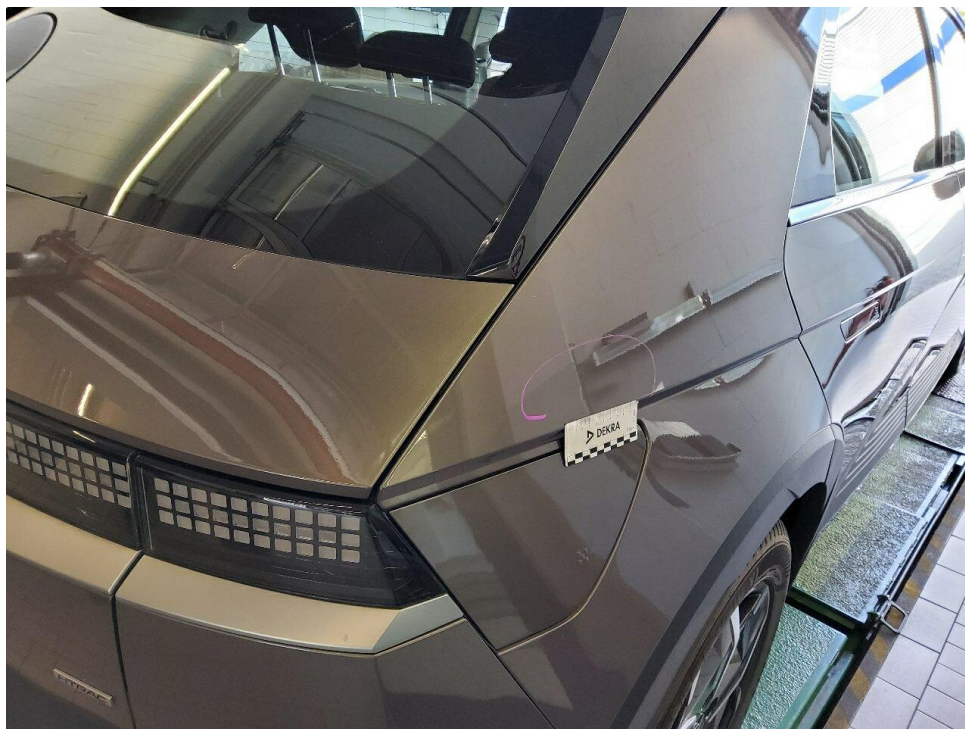
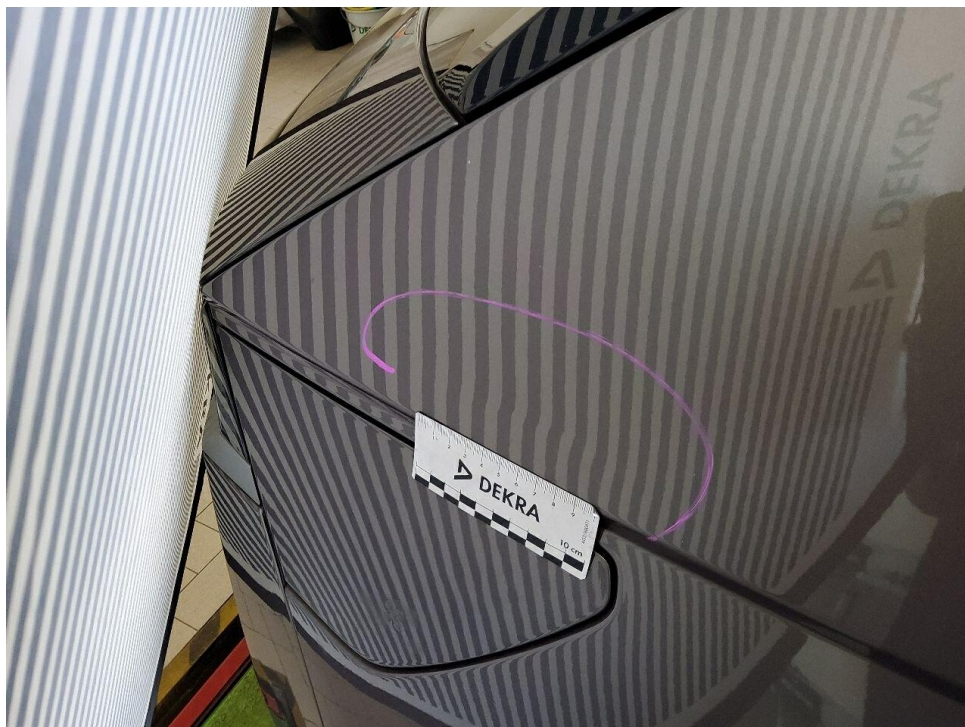
Bild 1 : Seitenteil hinten rechts eingedellt

Bild 2 : Seitenteil hinten rechts eingedellt

| Bezeichnung des Schadens / Rep.-Weg | Rep.Kost<br>brutto | Anrechn. | Minderwert<br>brutto |
|---|---|---|---|
| 1. Seitenteil hinten rechts eingedellt, drücken | 120 | 100 | -120,00 |

Seitenteil hinten rechts eingedellt, drücken; Stoßfänger vorne Steinschlag; Spoiler Stoßfänger vorne verschrammt, smart repair. Lederlenkrad verschrammt (Lederpflege).

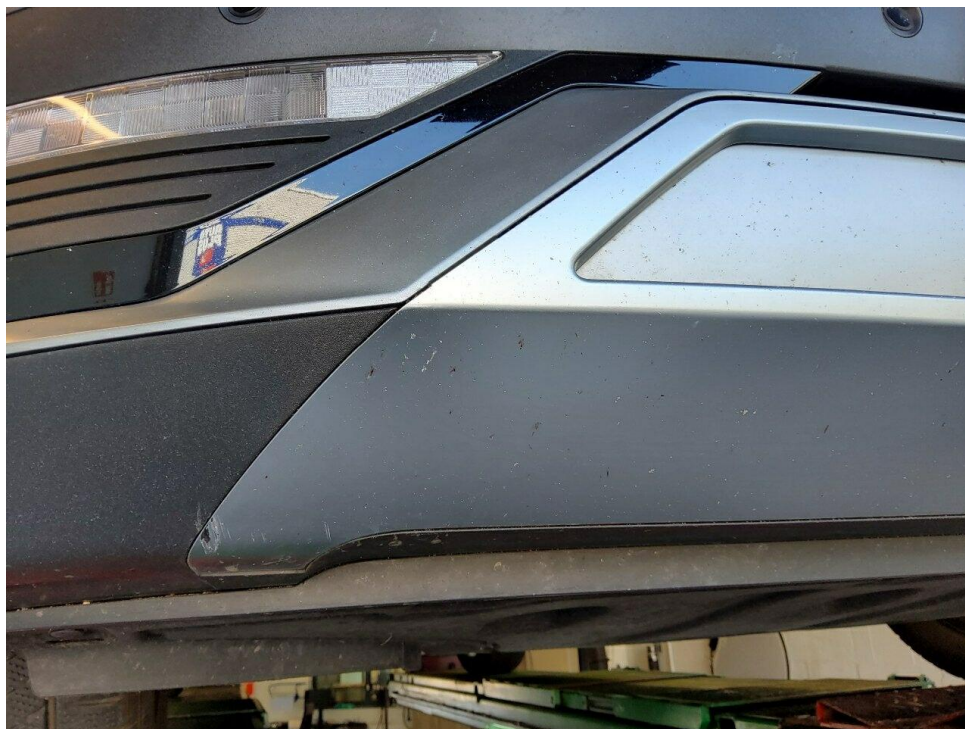
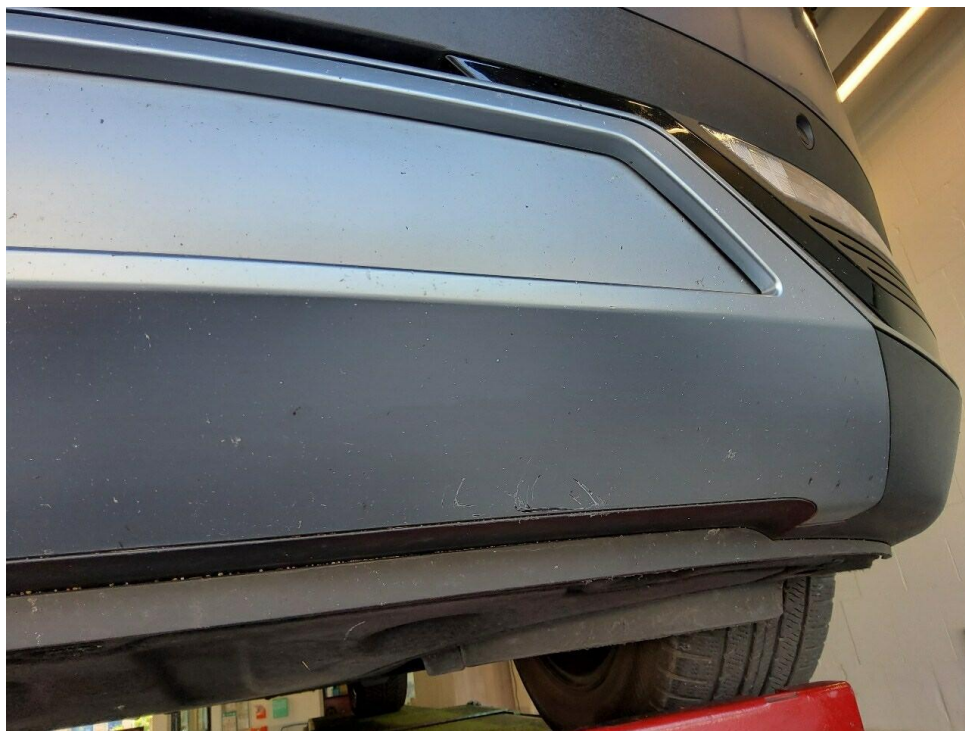
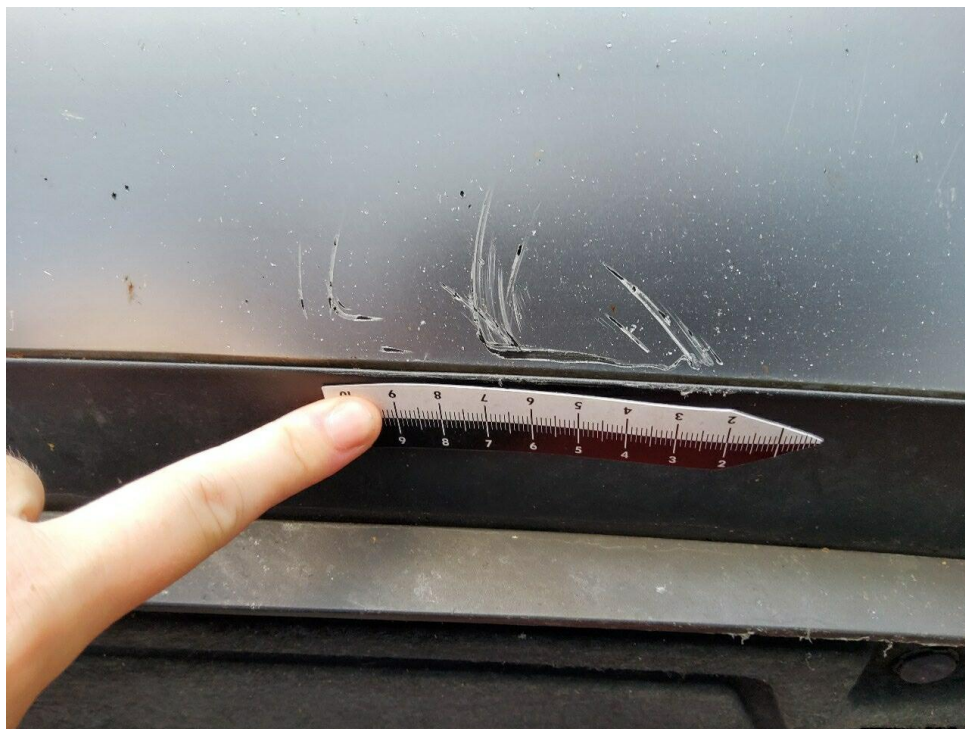
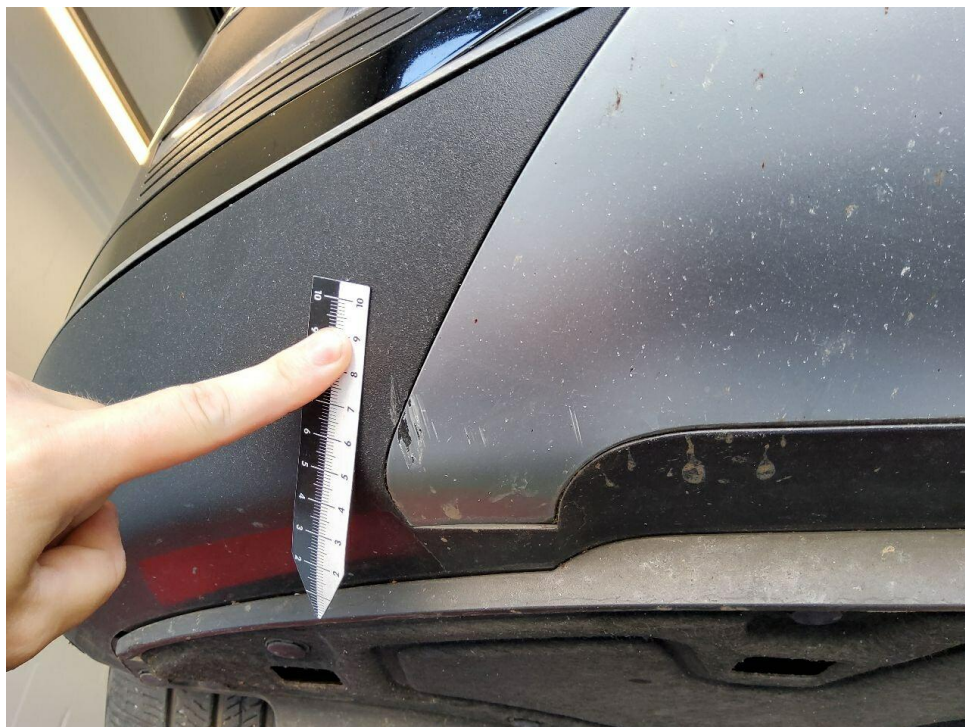
Bild 3 : Spoiler Stoßfänger vorne verschrammt

Bild 4 : Spoiler Stoßfänger vorne verschrammt

Bild 5 : Spoiler Stoßfänger vorne verschrammt

Bild 6 : Spoiler Stoßfänger vorne verschrammt

| Bezeichnung des Schadens / Rep.-Weg | Rep.Kost<br>brutto | Anrechn. | Minderwert<br>brutto |
|---|---|---|---|
| 3. Spoiler Stoßfänger vorne verschrammt,<br>smart repair | 150 | 100 | -150,00 |

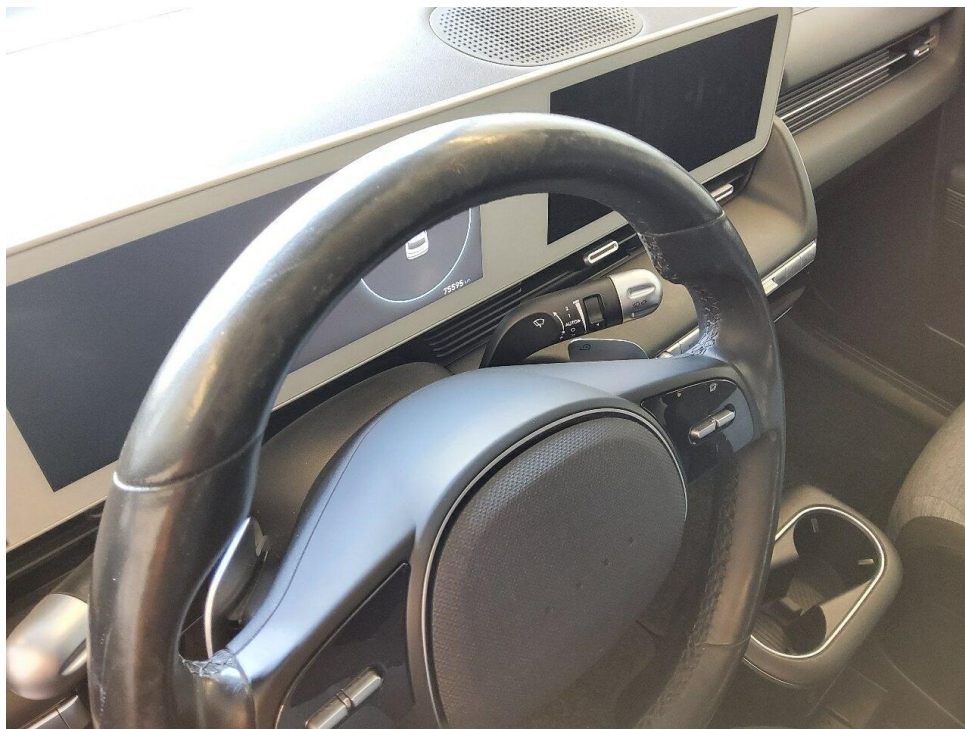
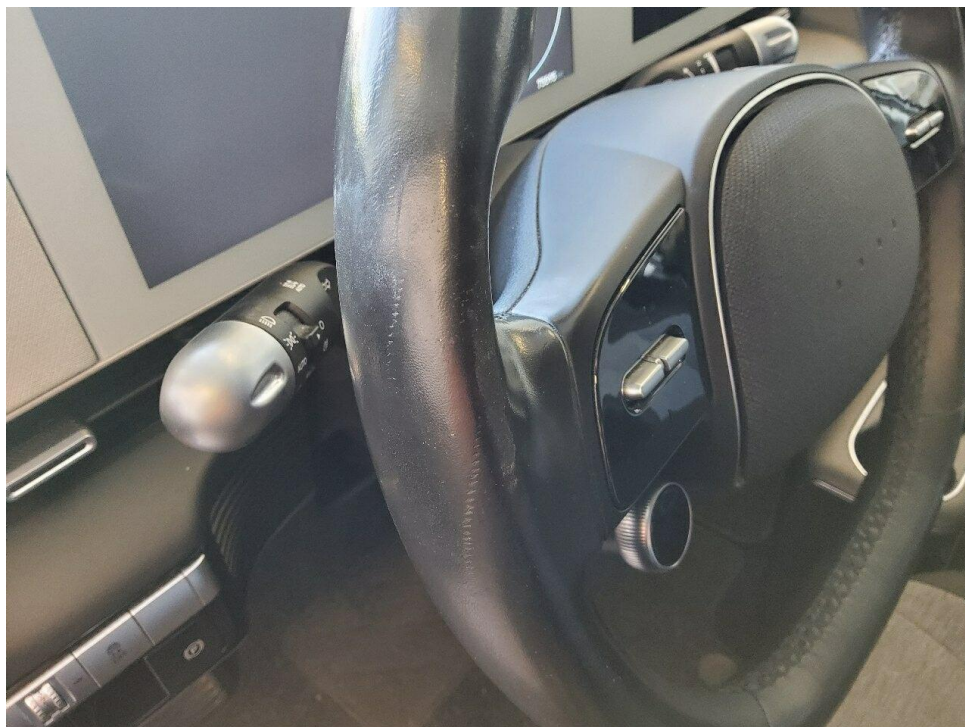
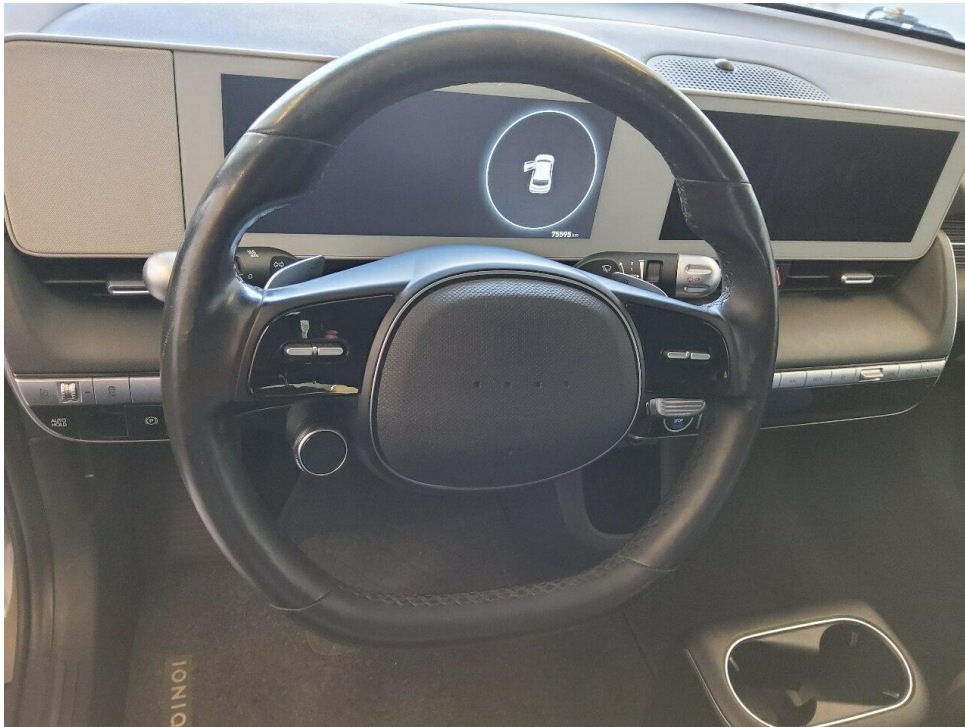
Bild 7 : Lederlenkrad verschrammt (Lederpflege)

Bild 8 : Lederlenkrad verschrammt (Lederpflege)

Bild 9 : Lederlenkrad verschrammt (Lederpflege)

| Bezeichnung des Schadens / Rep.-Weg | Rep.Kost<br>brutto | Anrechn. | Minderwert<br>brutto |
|---|---|---|---|
| 4. Lederlenkrad verschrammt (Lederpflege), | 180 | 43.49 | -78,28 |
