Zustandsbericht / Minderwertgutachten

**Kennzeichen****NU EF44****FIN****VF1RHN00672685745**

Erstzulassung	05.04.2024	Fahrzeugart	Personenkraftwagen
Hersteller	Renault	Typ / Verkaufsbez.	Austral (07.2022->) / Austral 1.3 TCe 160 Mild-Hybrid (EU 6d)
Aufbauart	Geländewagen	Türen	5
Sitzplätze	5	Fahrzeug-Ident.-Nr.	VF1RHN00672685745
HSN / TSN	3333 / BPR	DAT Europa-Code®	017201580100001
DAT Marktindex	DE001 6500	Km-Stand abgelesen	24888
Nächste HU §29 StVZO	04 / 2027	Energiequelle / Kraftstoff	Hybr.Benzin/E
Zylinderanzahl	4 / Reihenmotor	Leistung (kW)	116
Hubraum (ccm)	1332	Schadstoffklasse:	EURO6;WLTP;AP;PI/CI; M, N1 I
Getriebe	Automatik	Felgen	Leichtmetall
Farbe	GRIS SCHISTE (KQG) / TEKQG

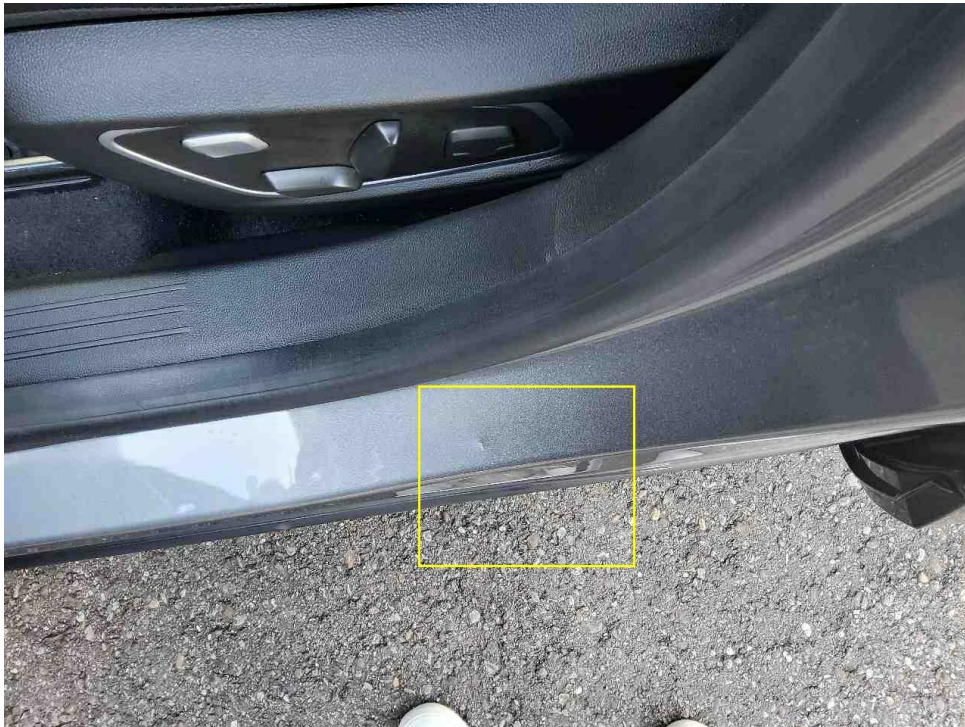
Bild 5 : Einstieg vorne links Delle mit Kratzer

Bezeichnung des Schadens / Rep.-Weg	Rep.Kost		Anrechn.	Minderwert in EUR	
	netto	brutto		netto	brutto
1. Einstieg vorne links Delle mit Kratzer, smart repair (Bild 5)	116,81	139	voll	-116,81	-139,00
Gesamt	116,81	139		-116,81	-139,00

1. Einstieg vorne links Delle mit Kratzer, smart repair (Bild 5)

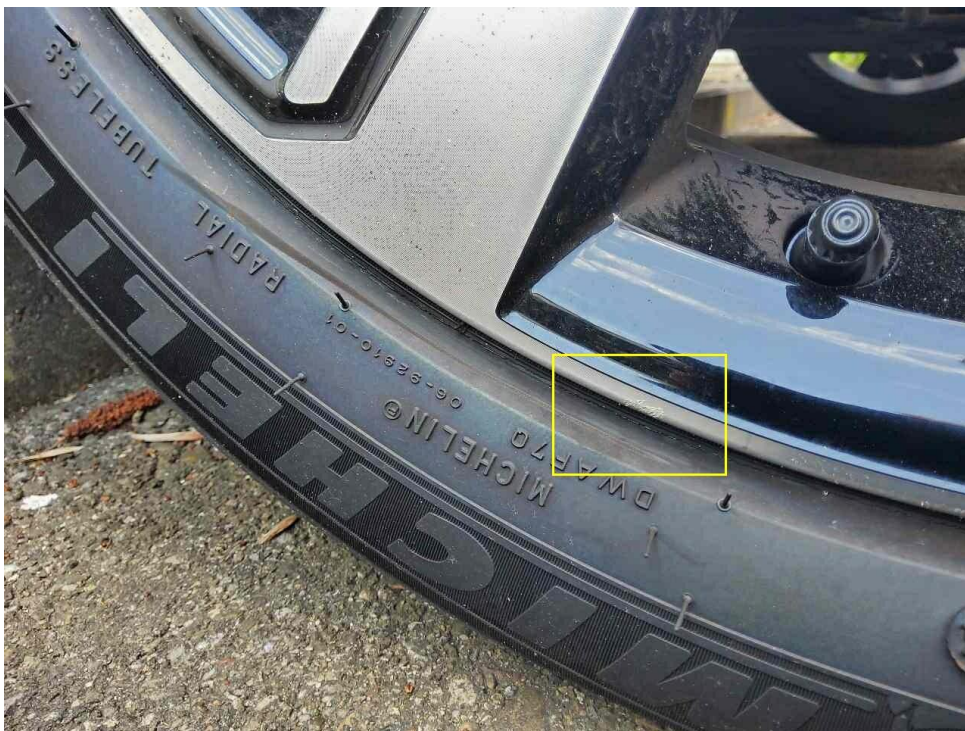
Bild 6 : Felge vorne links Kratzer

Außenspiegel rechts Abrieb (Bild 7)
Felge vorne links Kratzer (Bild 6)
