**Technische Daten und Fahrzeugbeschreibung:**

Der Auftrag zur Erstellung eines Gutachtens zur Ermittlung der Schadenhöhe und zur Sicherung der Beweise wurde am 19.05.2026 18:56 erteilt. Erstellt wird ein Eigenschaden-Gutachten.

Die Besichtigung erfolgte beim Besichtigungsort Gottlieb-Dunkel-Straße 40a, 12099 Berlin.

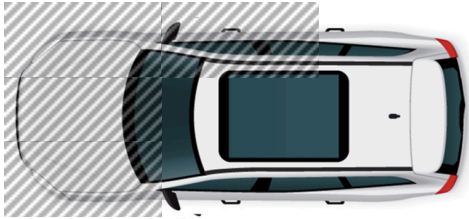
## Anstoßbereich

Der Anstoß erfolgte vorne links, vorne mittig, vorne rechts, rechts mittig.

Es erfolgte ein Anprall starker Intensität, dabei wurde die Vorderkarosse deformiert und die Aggregate sind abgerissen.

- Airbags sowie Gurtstraffer im Fahrerbereich sind ausgelöst
- Vorderachse abgerissen-
- Radhaus sowie Längsträger sind deformiert
- Motortrennwand zum Fahrgastraum deformiert
- Motor und Getriebe angeschlagen
- Frontscheibe zerbrochen
- Beifahrertür deformiert

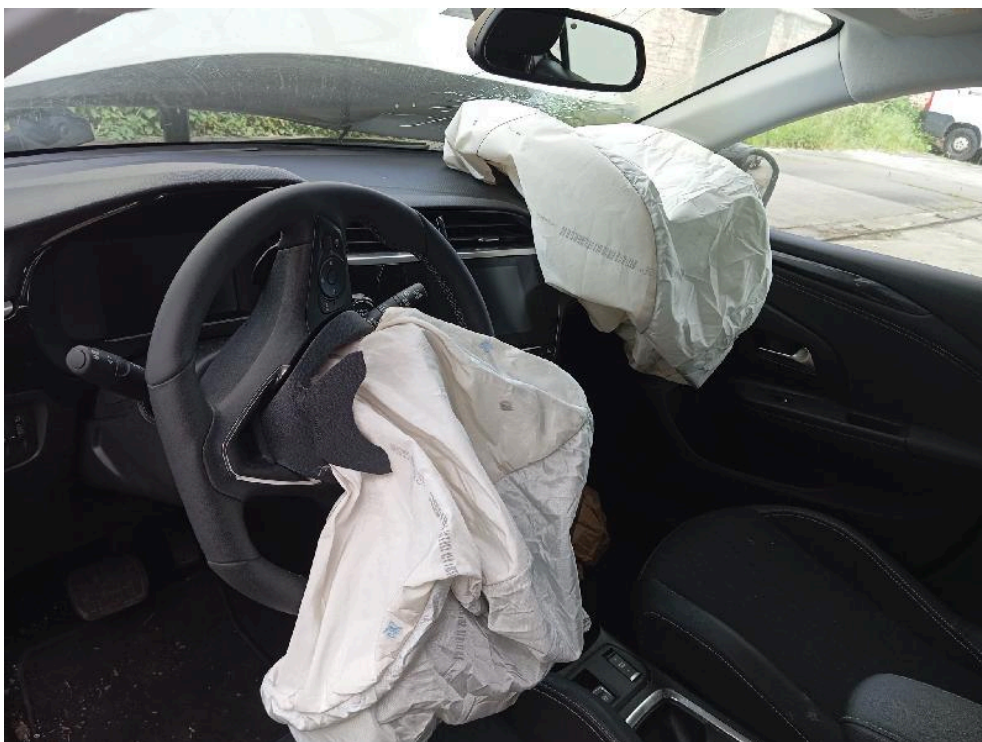
Bild: 10 Sicherheitsausrüstung ausgelöst

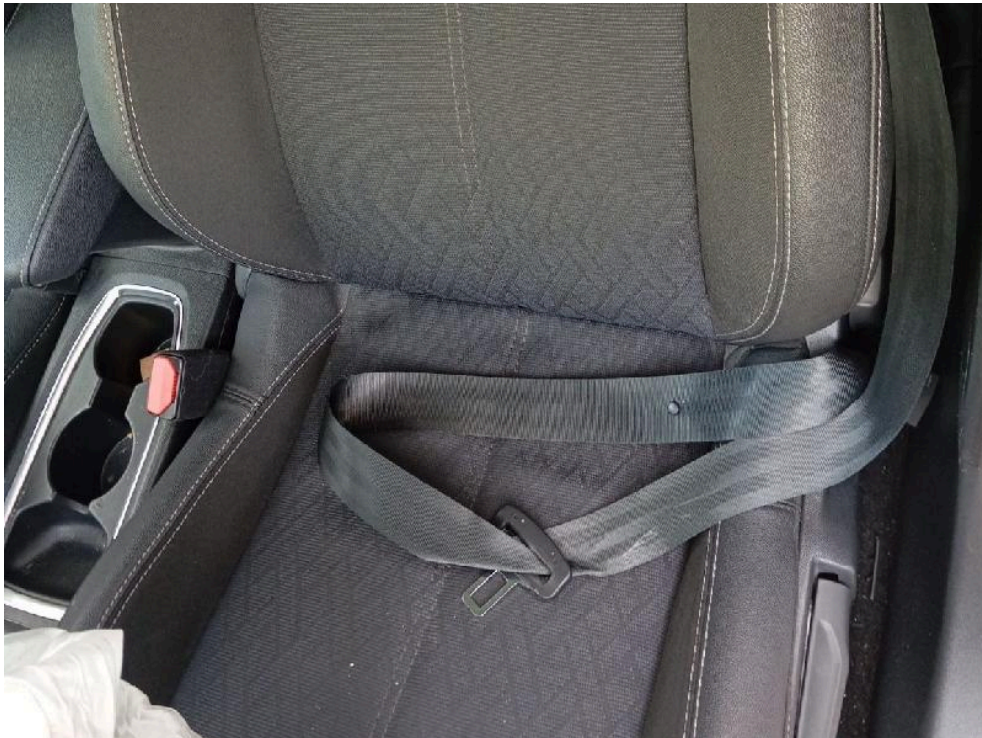
Bild: 11 Fahrerseite Sicherheitsausrüstung ausgelöst

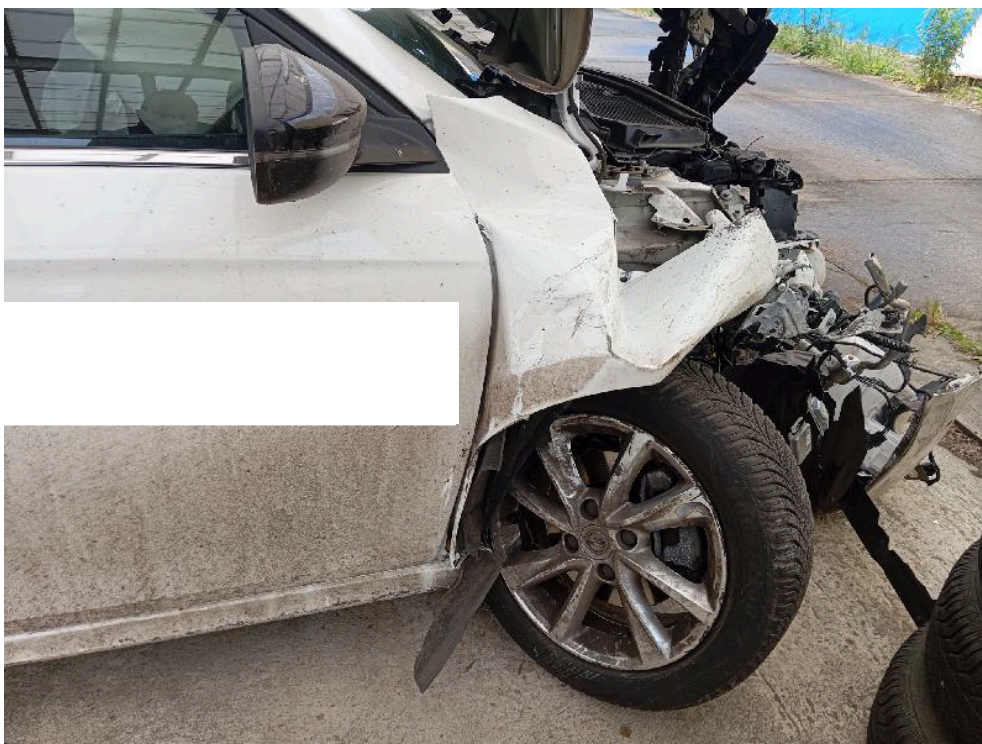
Bild: 12 Vorderkarosse gestaucht/ Beifahrertürkante aufgestaucht/ Achshälfte rechts abgerissen

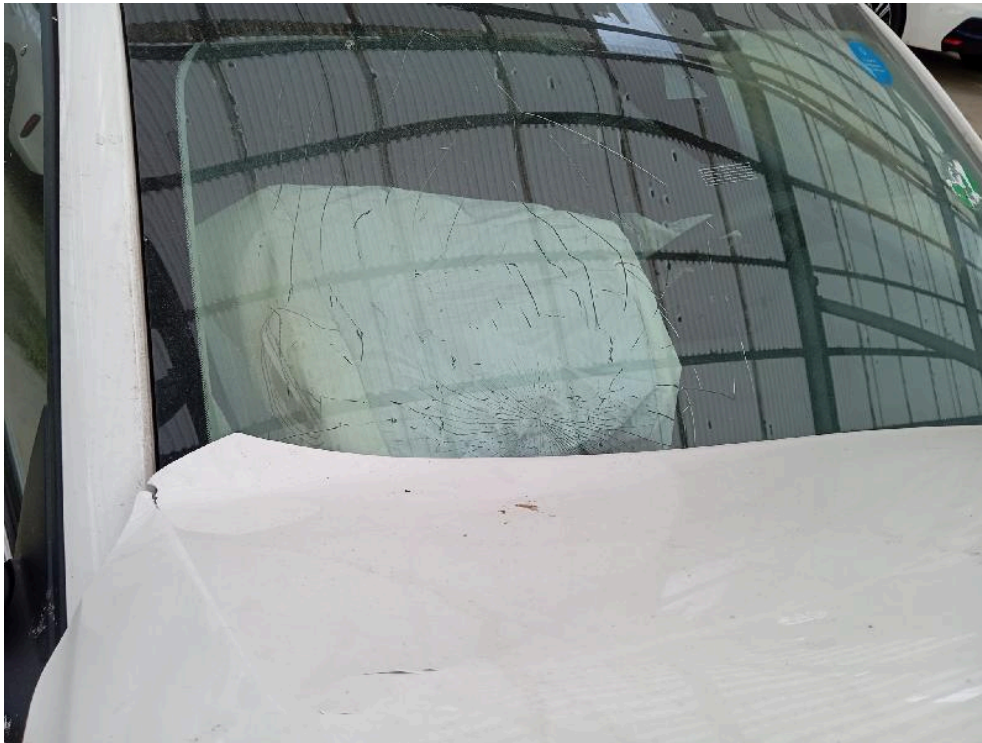
Bild: 13 Frontscheibe gebrochen/Motorhaube deformiert

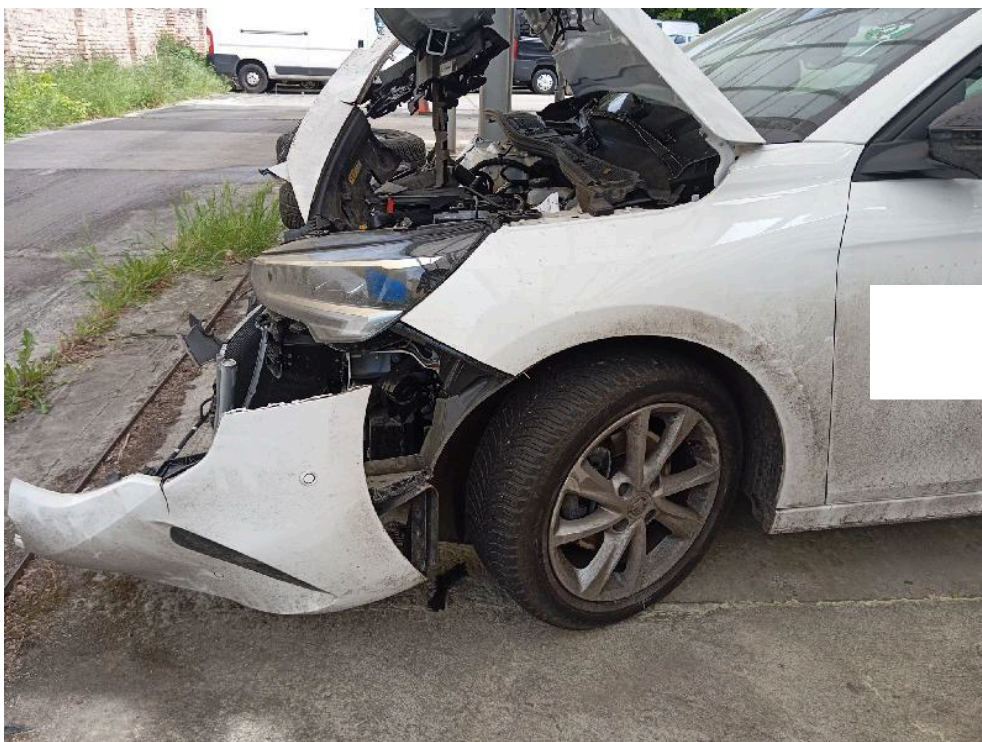
Bild: 14 Vorderkarosse gestaucht

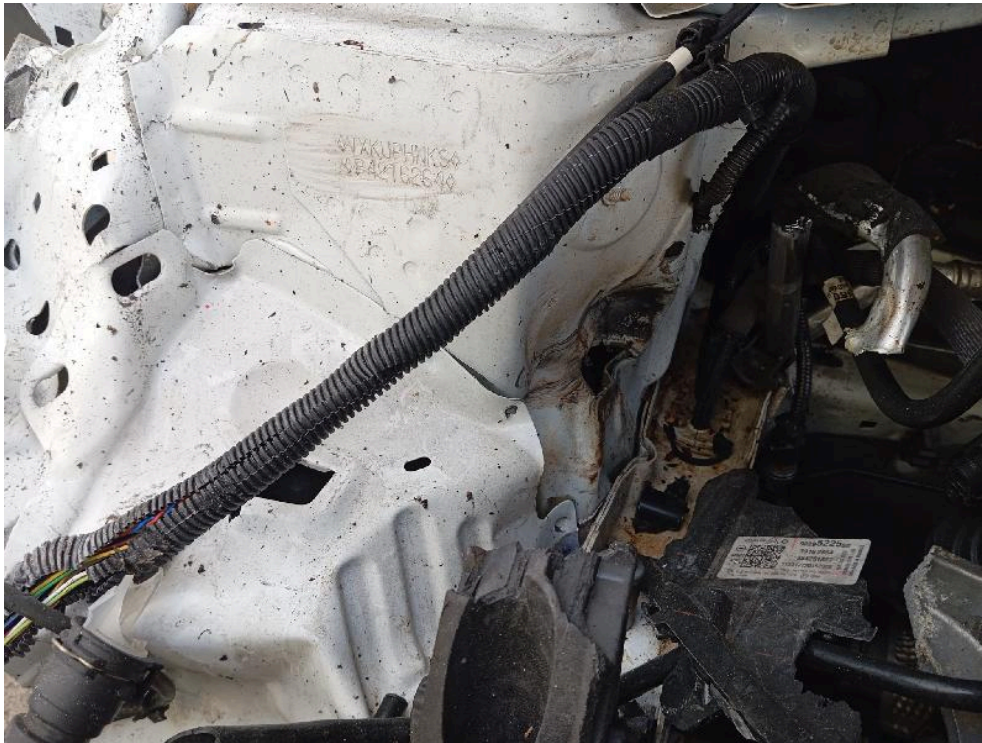
Bild: 15 Radhaus rechts gestaucht

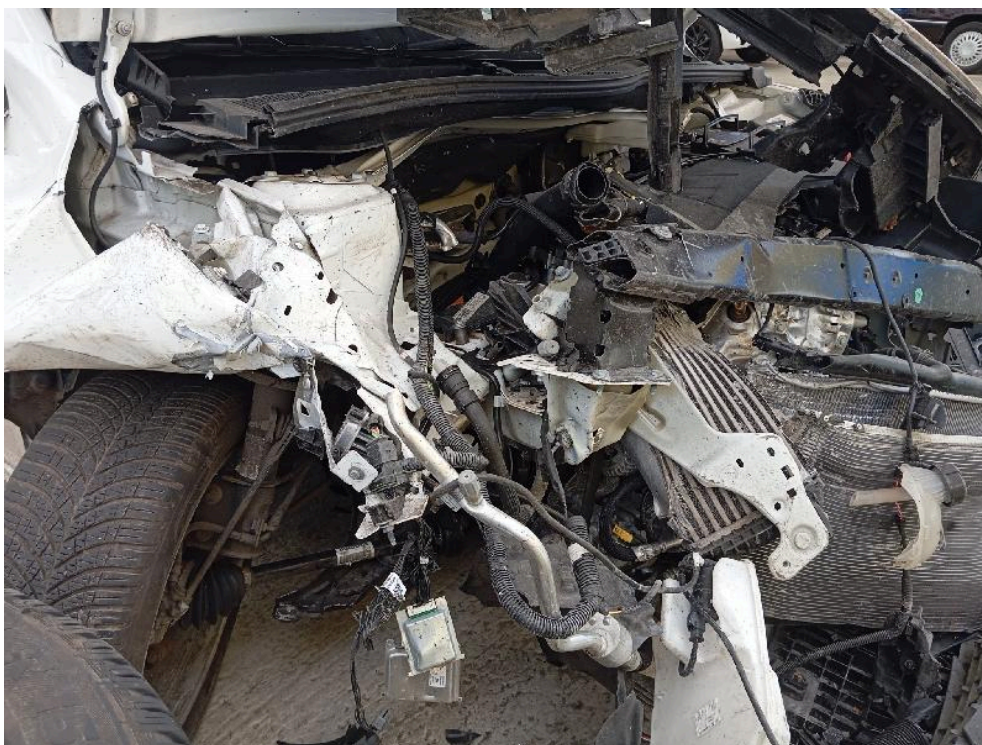
Bild: 16 Aggregate Motorraum abgerissen

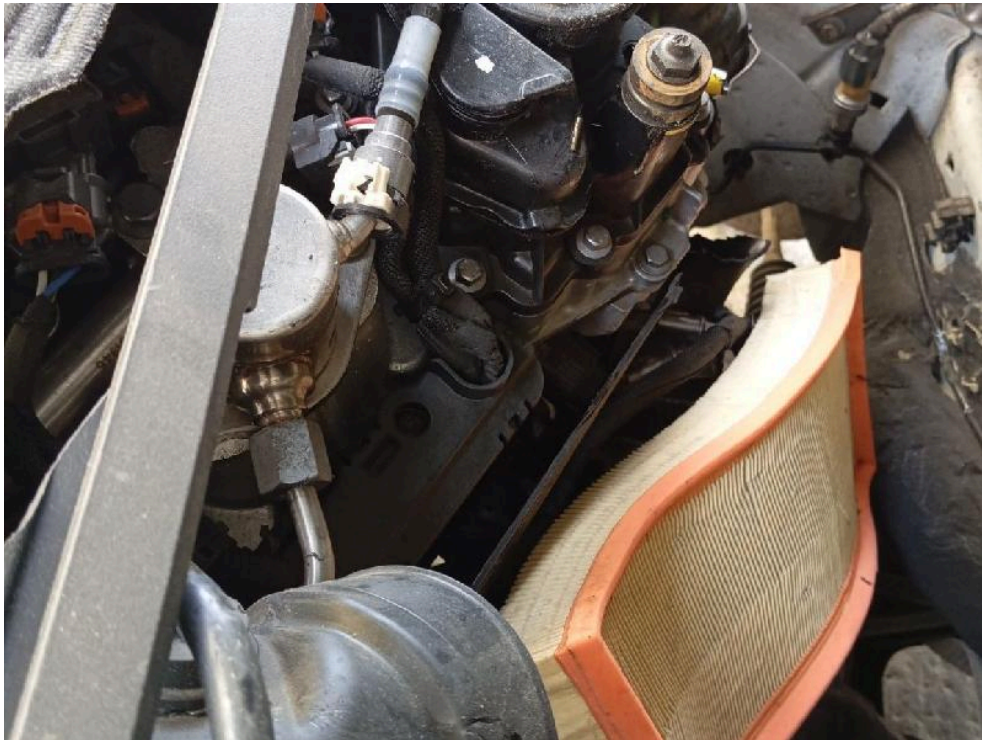
Bild: 17 Anbauteile Motor abgerissen

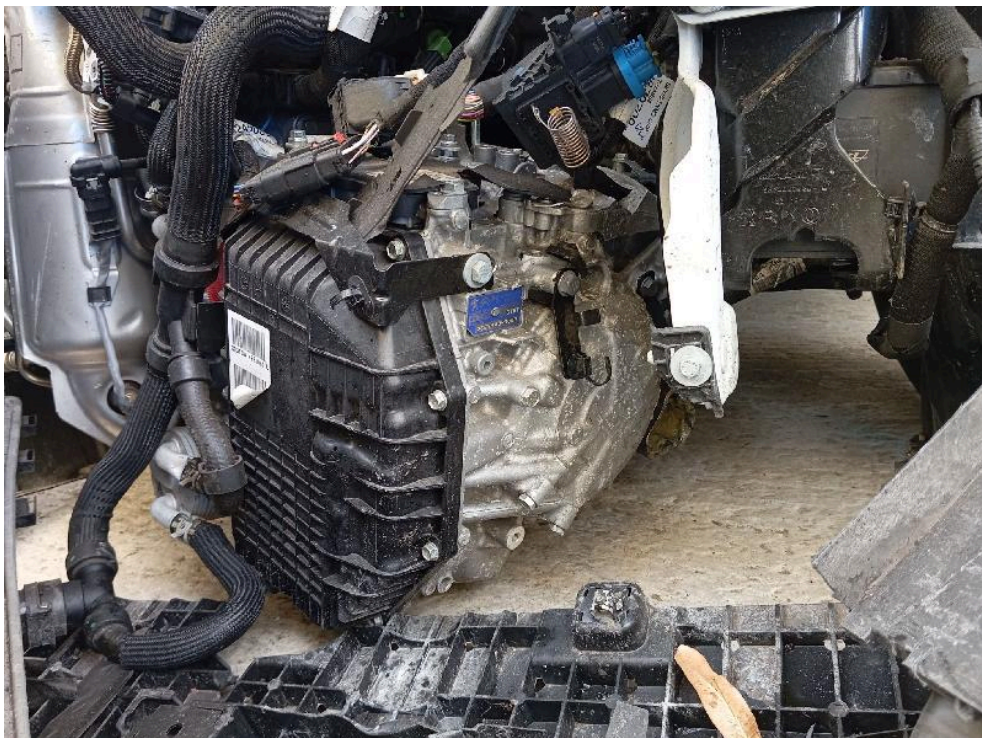
Bild: 18 Motor und Getriebe lose und angeschlagen

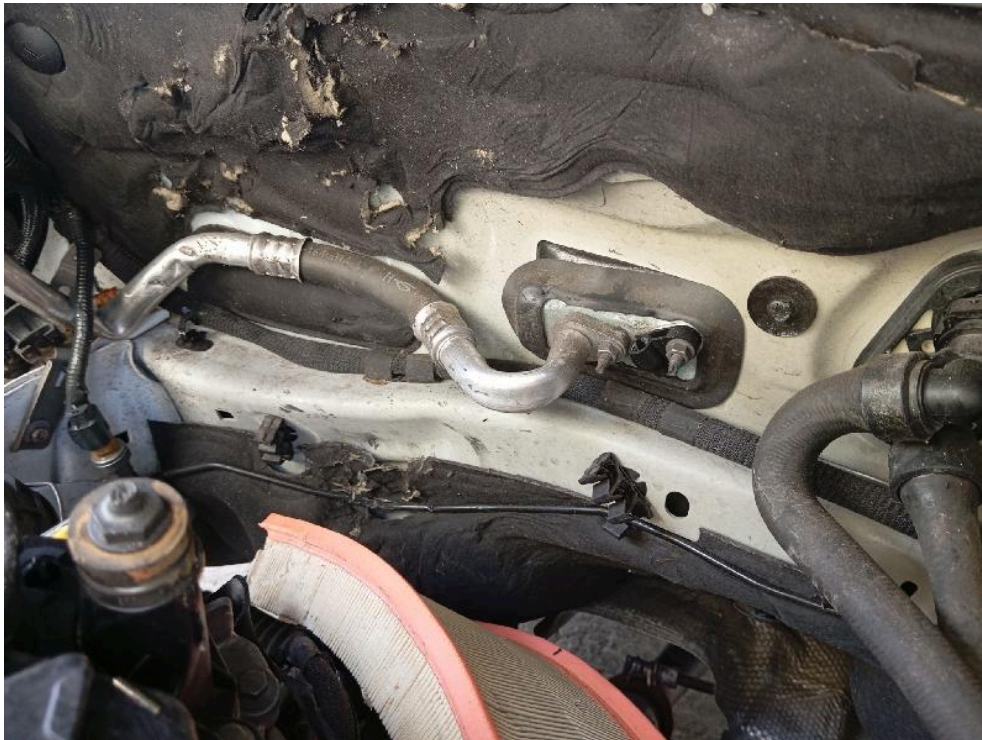
Bild: 19 Spritzwand Motorraum deformiert

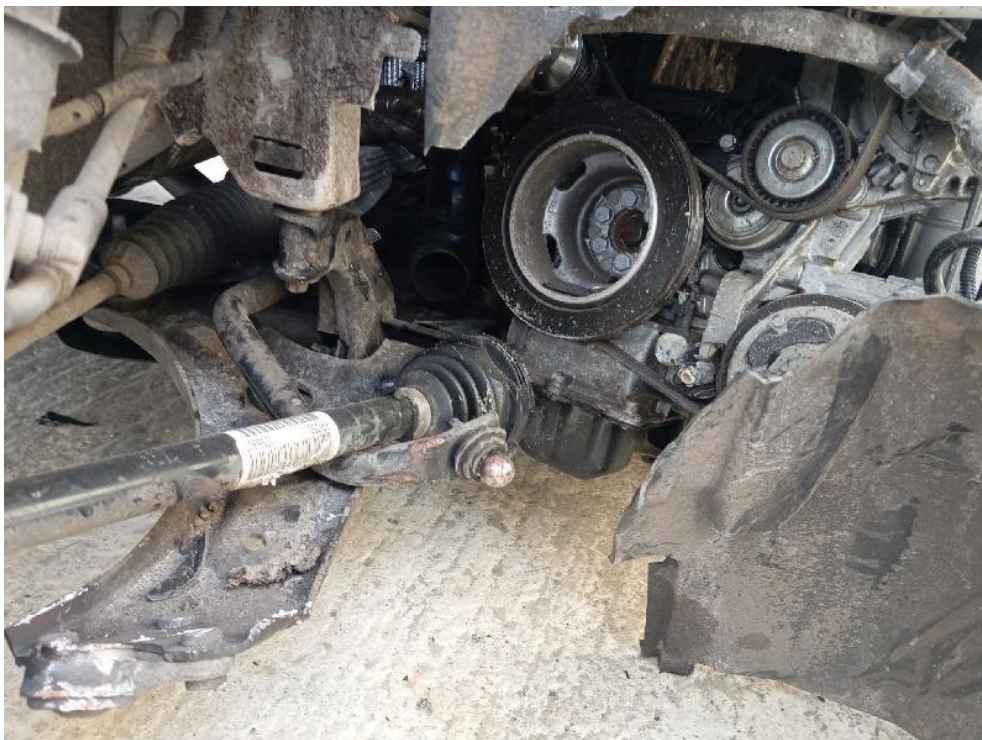
Bild: 20 Antriebswelle rechts abgerissen/ Achshälfte abgerissen

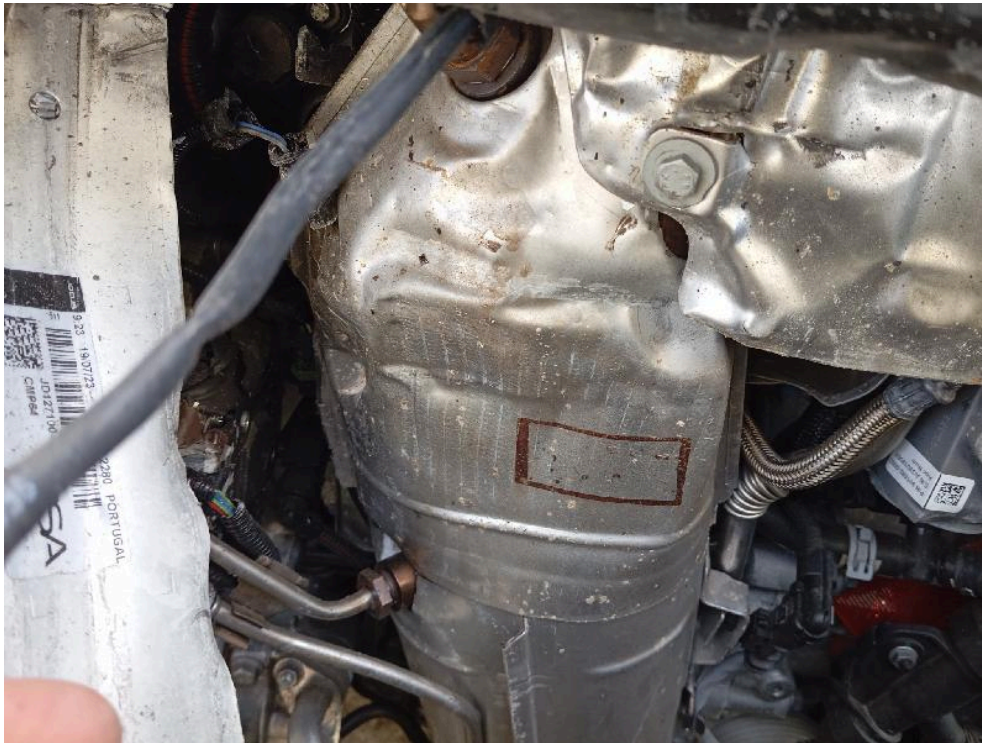
Bild: 21 Katalysator angeschlagen

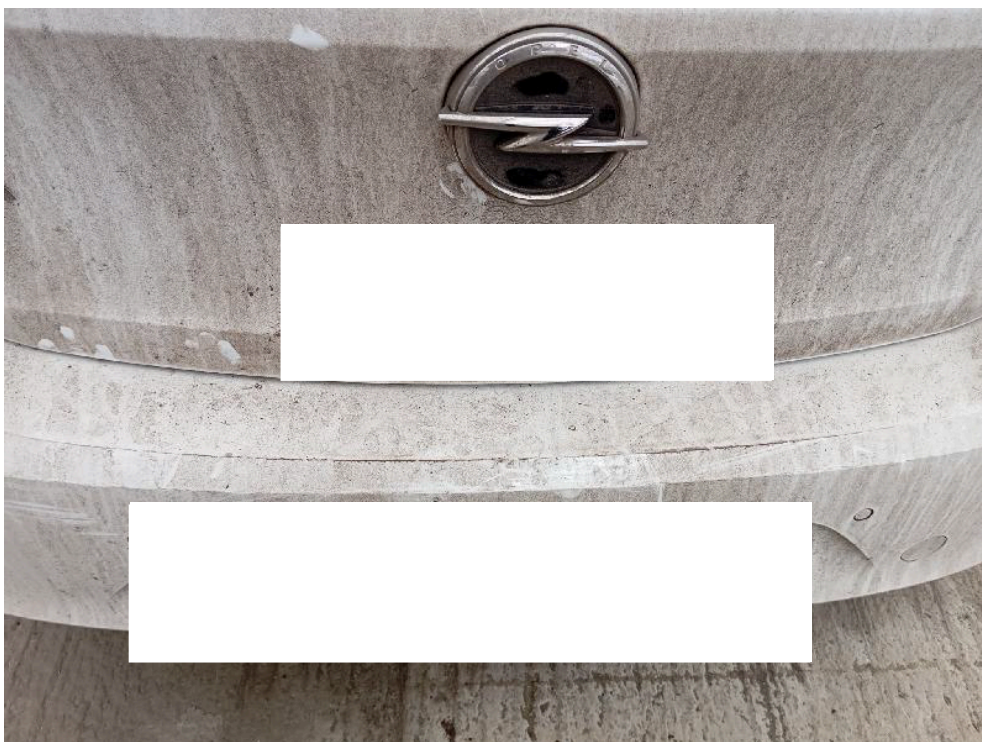
-Heckstoßfänger verkratzt

Bild: 22 Altschaden: Heckstoßfänger verkratzt
