<b>Fahrzeug:</b>	<b>HYUNDAI Tucson 1.6 T-GDI 169kW Hybrid N Line Auto 4WD Sports Utility Vehicle 5-türig 1598 ccm 230 PS / 169 KW bleifrei 6-Gang Automatik</b>		
Amtliches Kennzeichen:	CW -E 0203	Fahrgestell-Nummer:	TMAJB811DPJ270807
Vertrags-Nummer:	60125087	Erstzulassung:	28.05.2024
Internes KZ:	15149576	Kilometer-Stand:	36493
Unfall/Schaden:	Das Fahrzeug hat reparierten Unfallschaden gem. beiliegendem Protokoll.

**Vertrags-Nummer:** 60125087  
**Amtliches Kennzeichen:** CW -E 0203  
**Übersicht erstellt am:** 12.06.2026

# Zustandsbericht / Minderwertgutachten

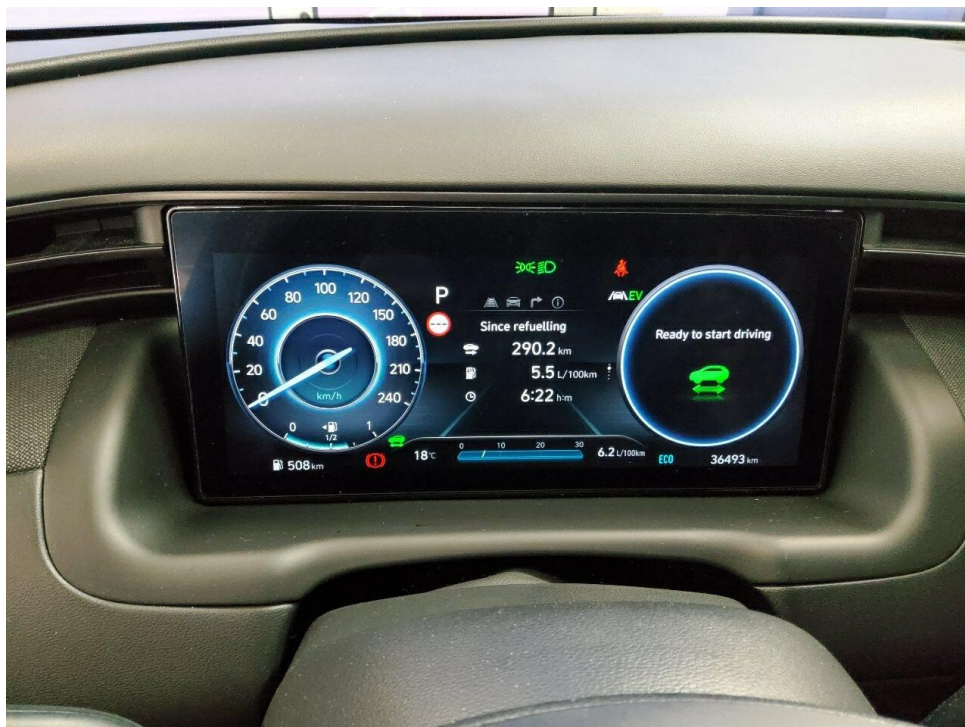
Bild 4 : Kombiinstrument (betriebsbereit) mit Km-Stand

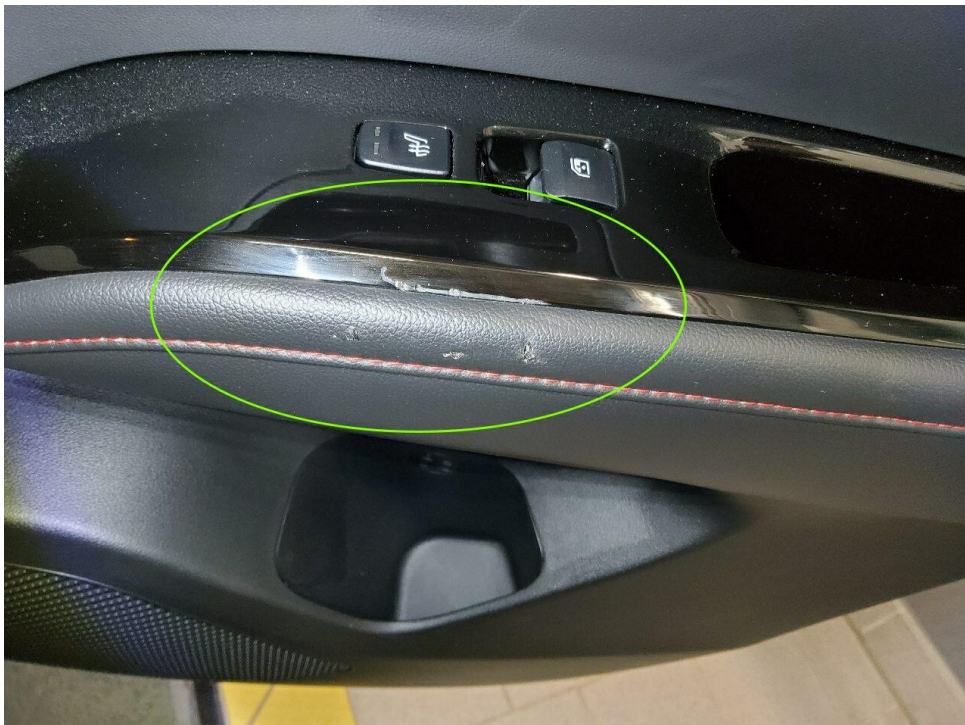
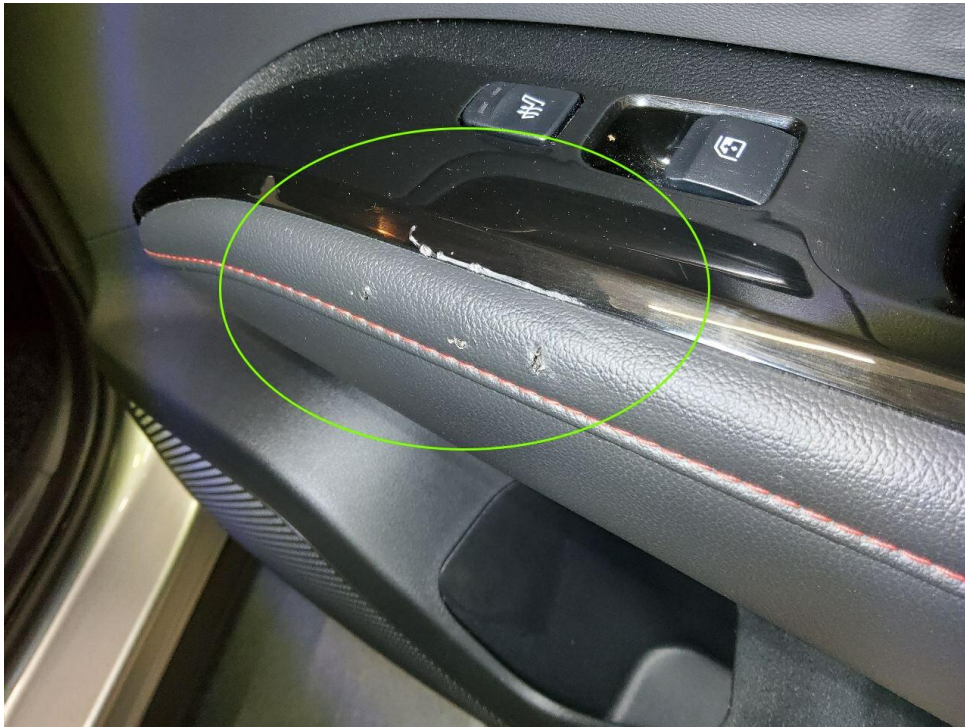
Bild 6 : Armablage Türverkleidung hinten rechts mehrfach verkratzt

Bild 7 : Armablage Türverkleidung hinten rechts mehrfach verkratzt

1. Armablage Türverkleidung hinten  
rechts mehrfach verkratzt, erneuern  
(Bild 6, 7)
2. Türeinstieg vorne links verkratzt, smart  
repair (Bild 8, 9)
3. Dichtung Türeinstieg vorne links  
gerissen, erneuern (Bild 10)
4. Frontscheibe Steinschlag mit  
Rissbildung, erneuern (Bild 11, 12)
5. Spiegelkappe und Blende rechts  
verschrammt, instandsetzen (Bild 13,  
14)
6. Dachholm rechts mehrfach eingedellt,  
drücken (Bild 15)
7. Dachholm links eingedellt, drücken  
(Bild 16)

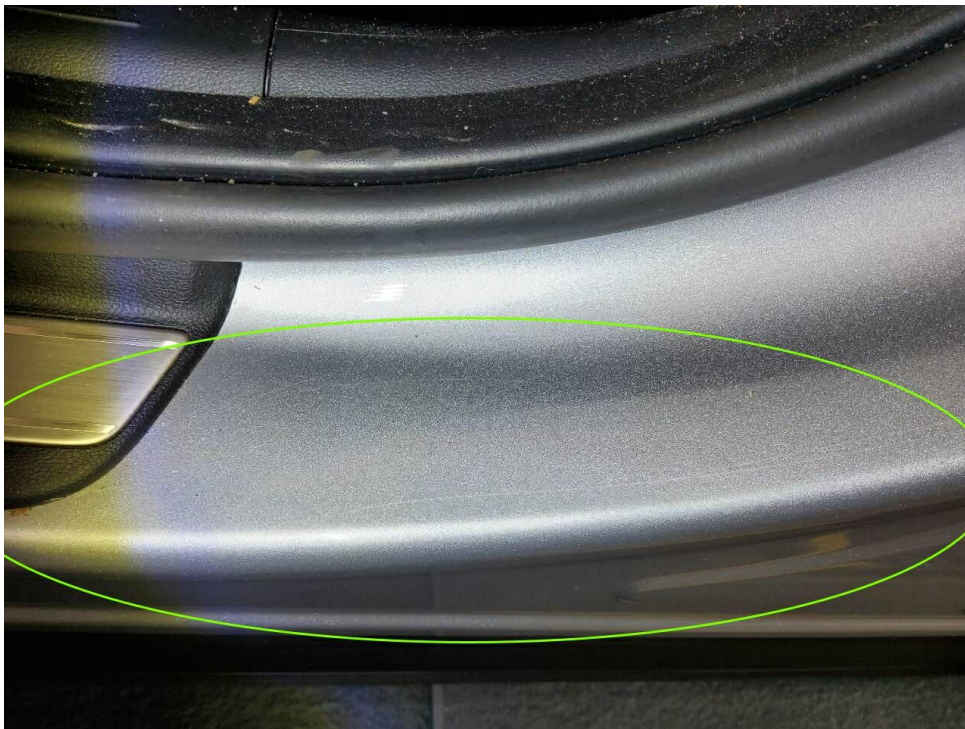
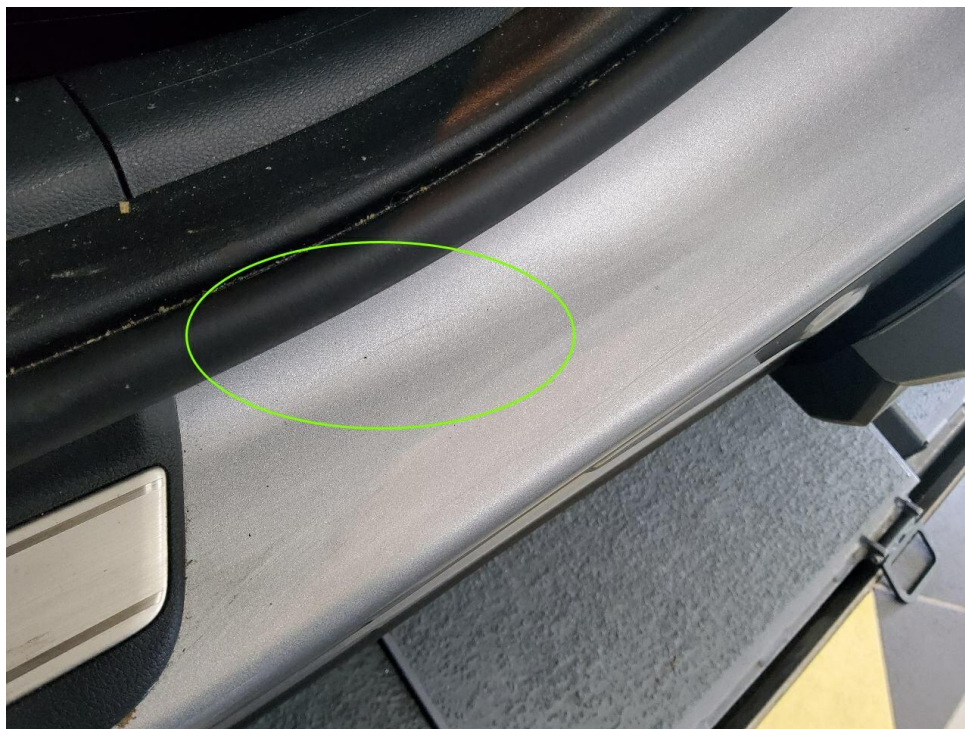
Bild 8 : Türeinstieg vorne links verkratzt

Bild 9 : Türeinstieg vorne links verkratzt

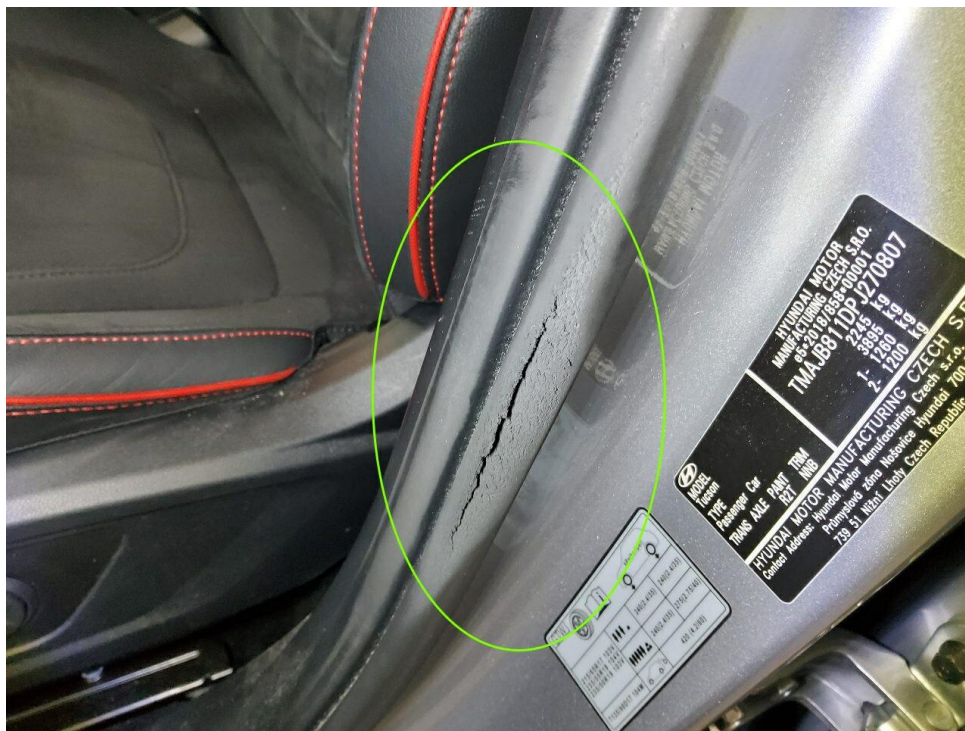
Bild 10 : Dichtung Türeinstieg vorne links gerissen

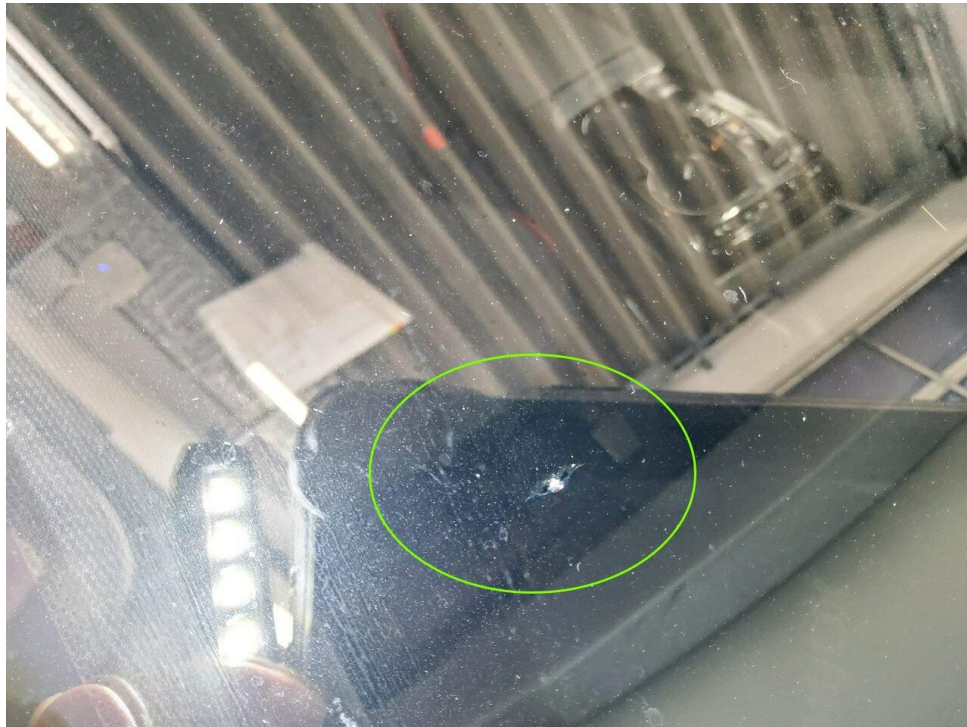
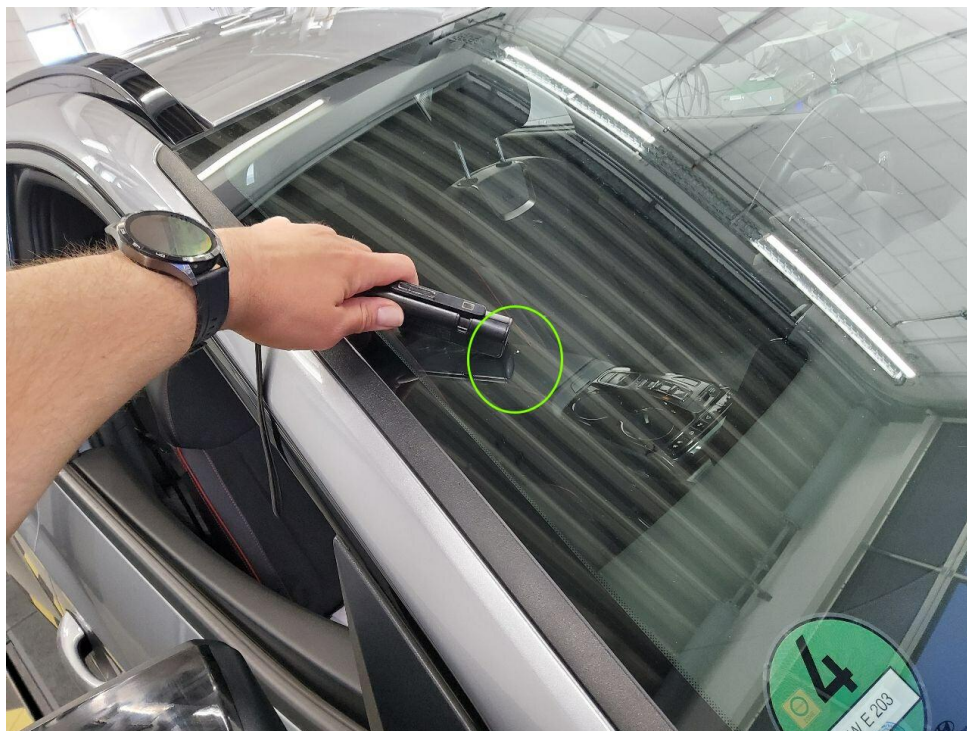
Bild 11 : Frontscheibe Steinschlag mit Rissbildung

Bild 12 : Frontscheibe Steinschlag mit Rissbildung

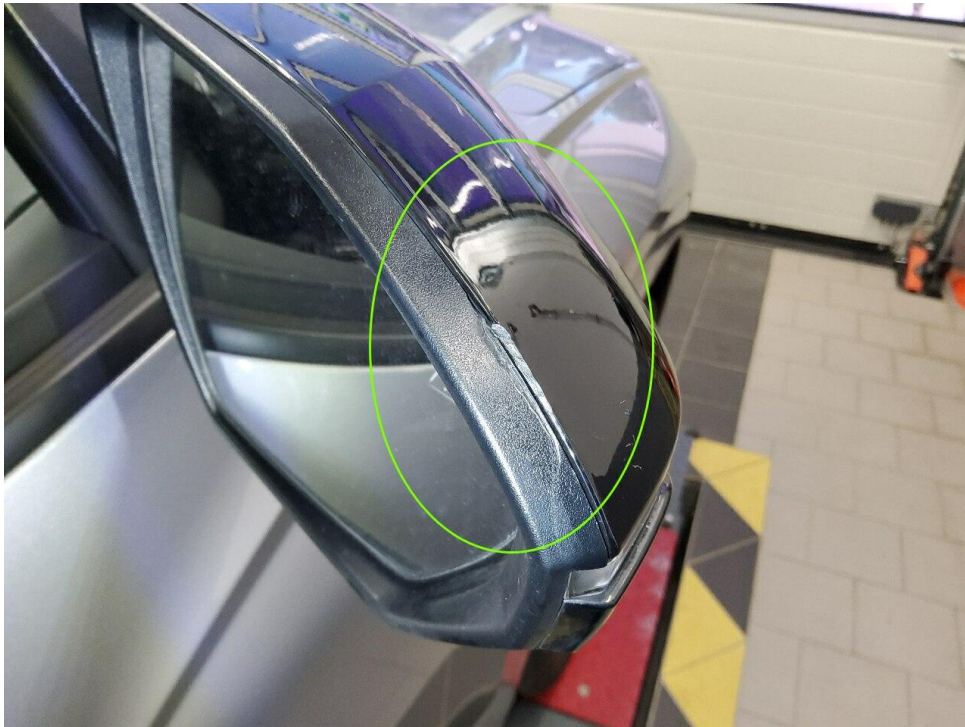
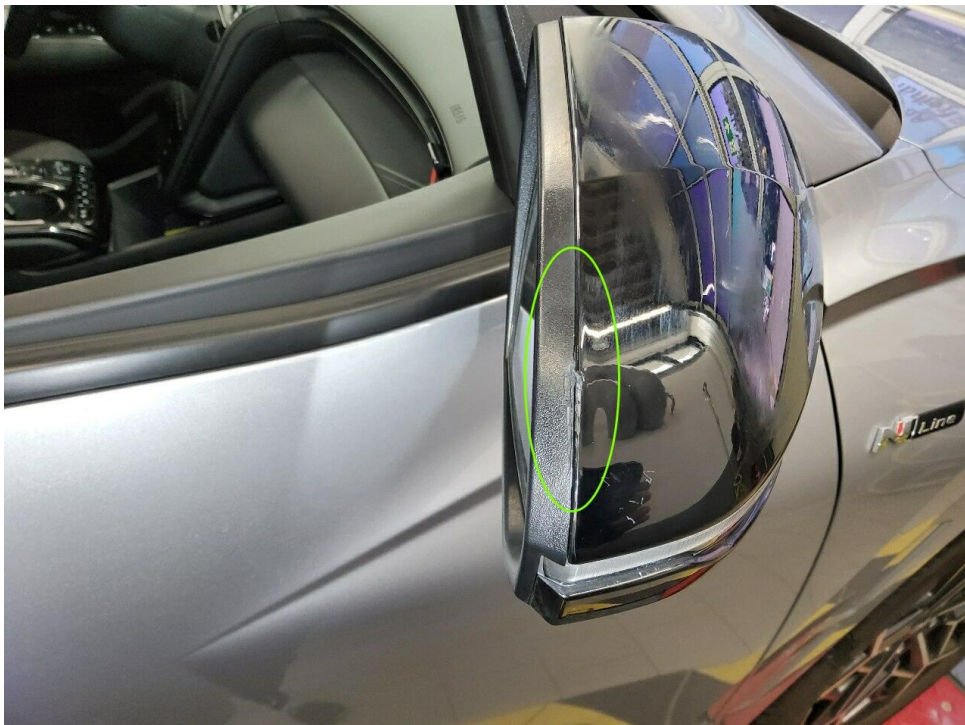
Bild 13 : Spiegelkappe und Blende rechts verschrammt

Bild 14 : Spiegelkappe und Blende rechts verschrammt

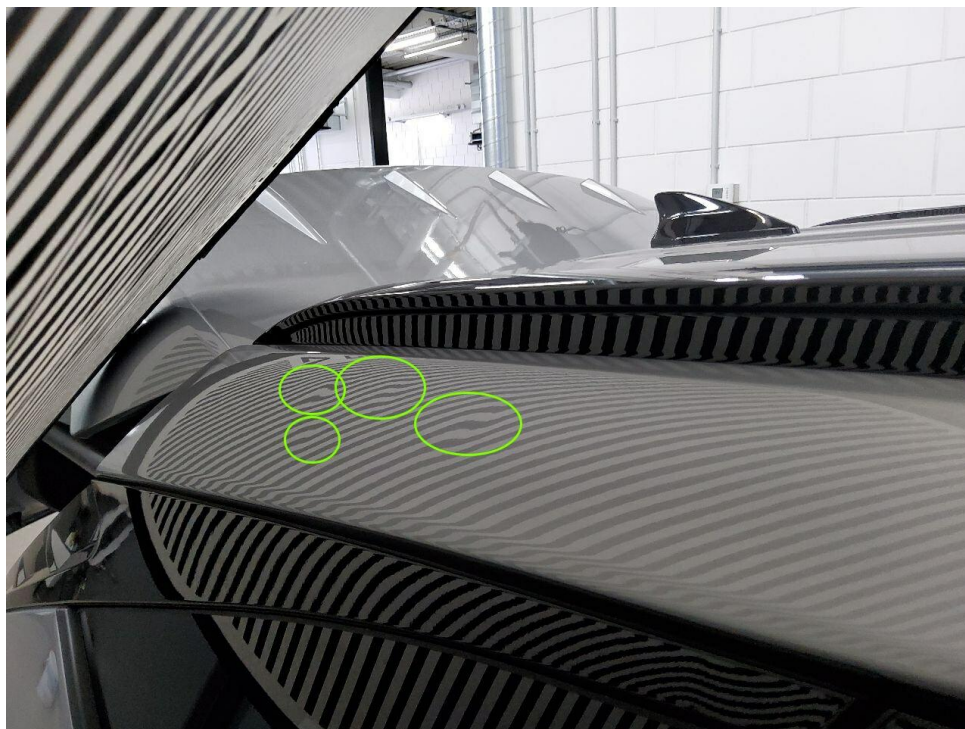
Bild 15 : Dachholm rechts mehrfach eingedellt

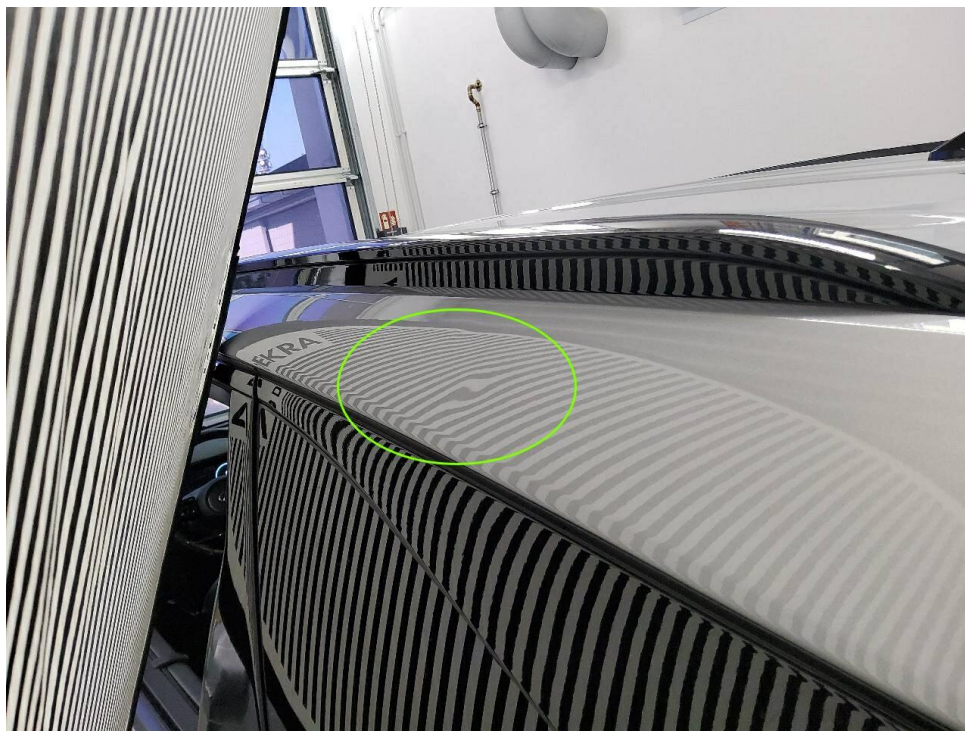
Bild 16 : Dachholm links eingedellt
