Zustandsbericht / Minderwertgutachten

Erstzulassung	24.01.2024	Hersteller	OPEL
Marke	OPEL	Typ / Verkaufsbez.	Mokka-e Edition
Aufbauart	Limousine	Türen	5
Sitzplätze	5	Fahrzeug-Ident.-Nr.	VXKUKZKXZPW088727
HSN / TSN	1889 / ADD	Schlüssel-Nr.	40414589
Km-Stand abgelesen	15852	Nächste HU §29 StVZO	01 / 2027
Energiequelle / Kraftstoff	Elektro	Zylinderanzahl	/ Elektromotor
Leistung (kW)	57	Schadstoffklasse:	2017/1151;WLTP;reine

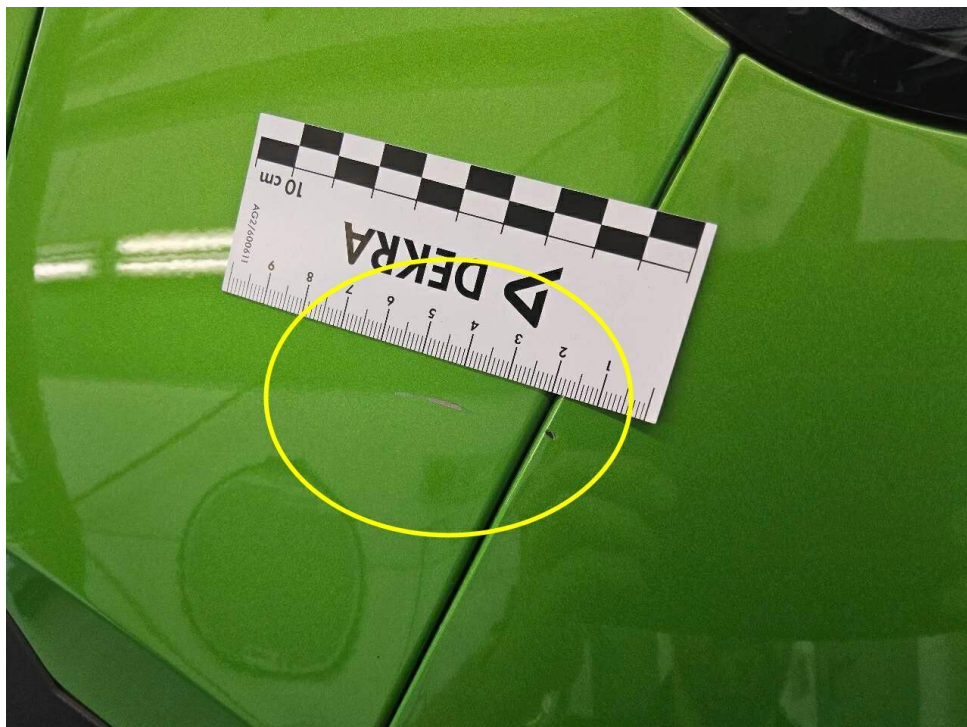
Bild 14 : Seitenteil hinten links Lackierung unterhalb, zerkratzt, lackieren mit Lackaufbau

1. Rücklicht rechts verkratzt, erneuern (Bild 18, 19, 20)
2. Heckdeckel Lackierung, zerkratzt, lackieren mit Lackaufbau (Bild 15, 16)
3. Dach Lackierung, zerkratzt, lackieren mit Lackaufbau (Bild 17)
4. Seitenteil hinten links Lackierung unterhalb, zerkratzt, lackieren mit Lackaufbau (Bild 14)

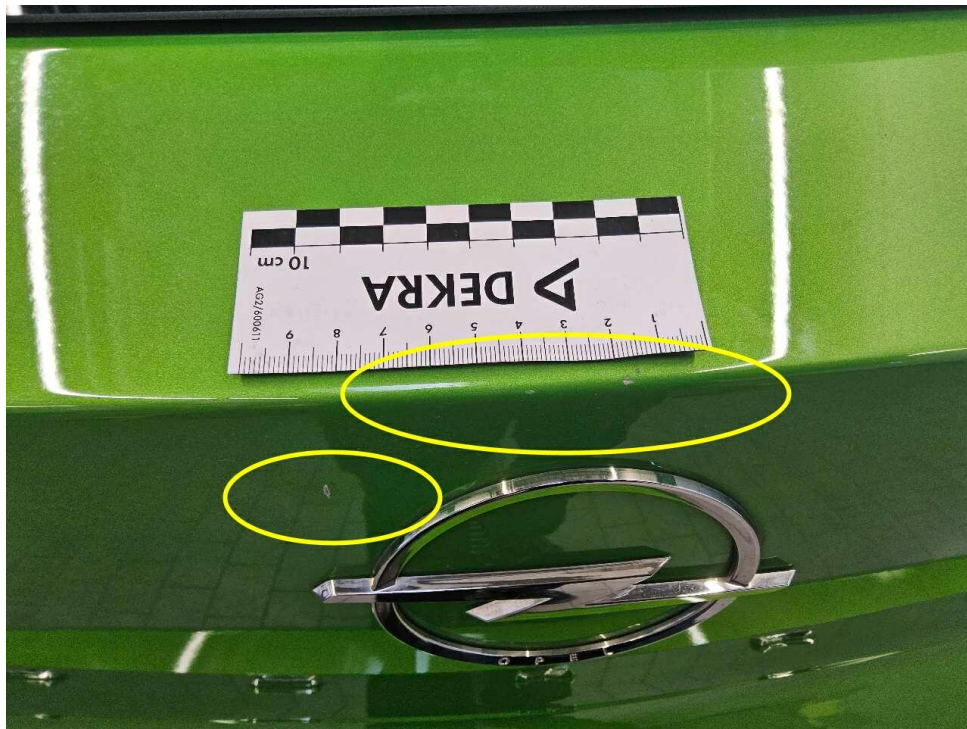
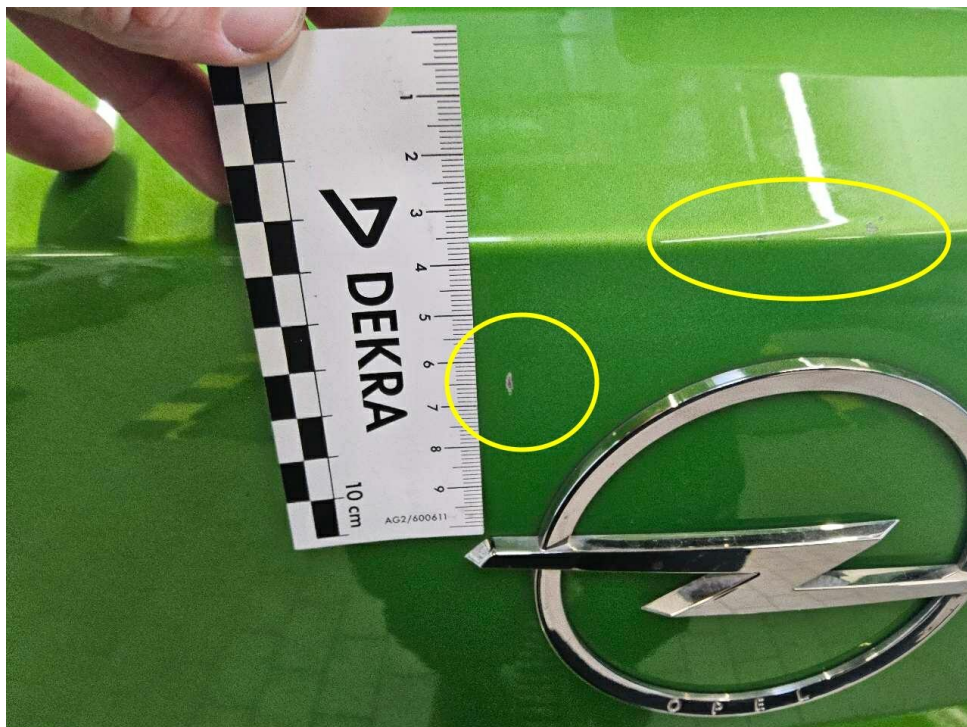
Bild 15 : Heckdeckel Lackierung, zerkratzt, lackieren mit Lackaufbau

Bild 16 : Heckdeckel Lackierung, zerkratzt, lackieren mit Lackaufbau

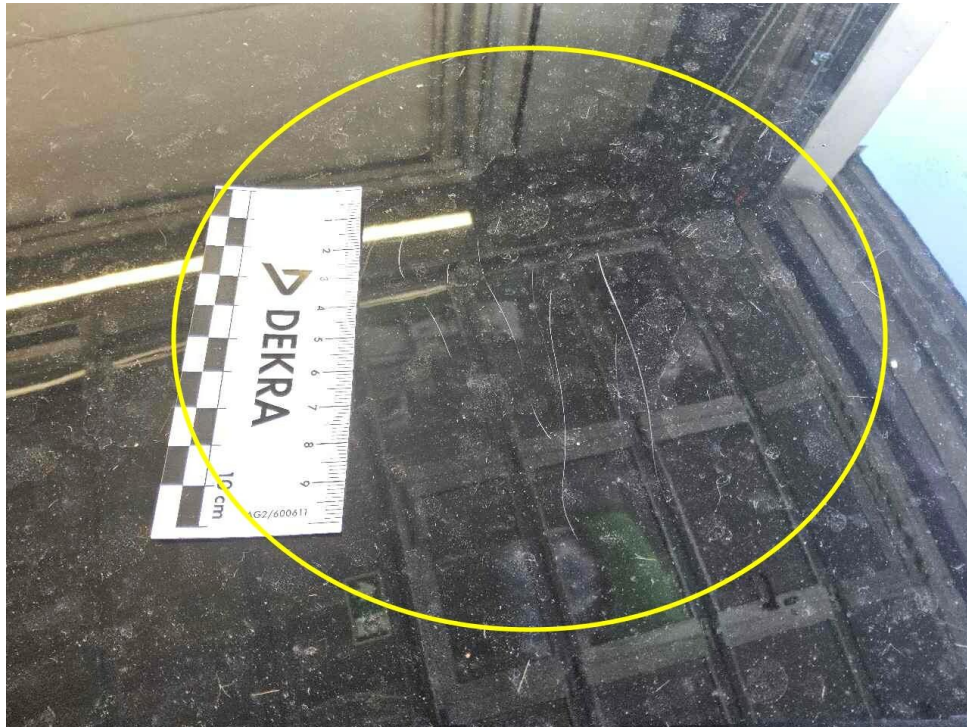
Bild 17 : Dach Lackierung, zerkratzt, lackieren mit Lackaufbau

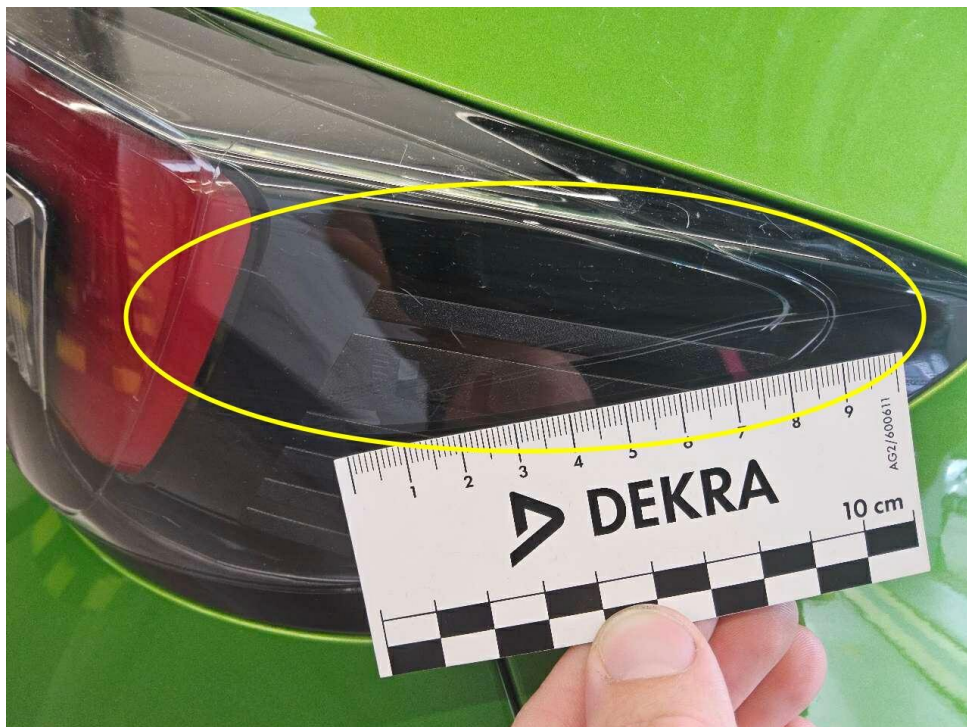
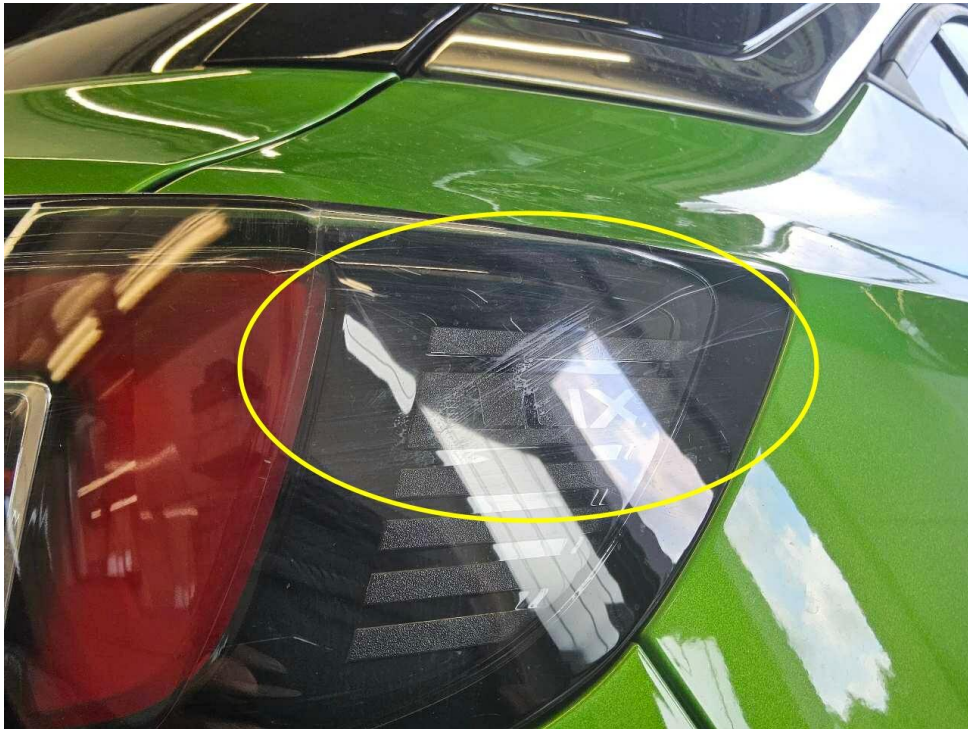
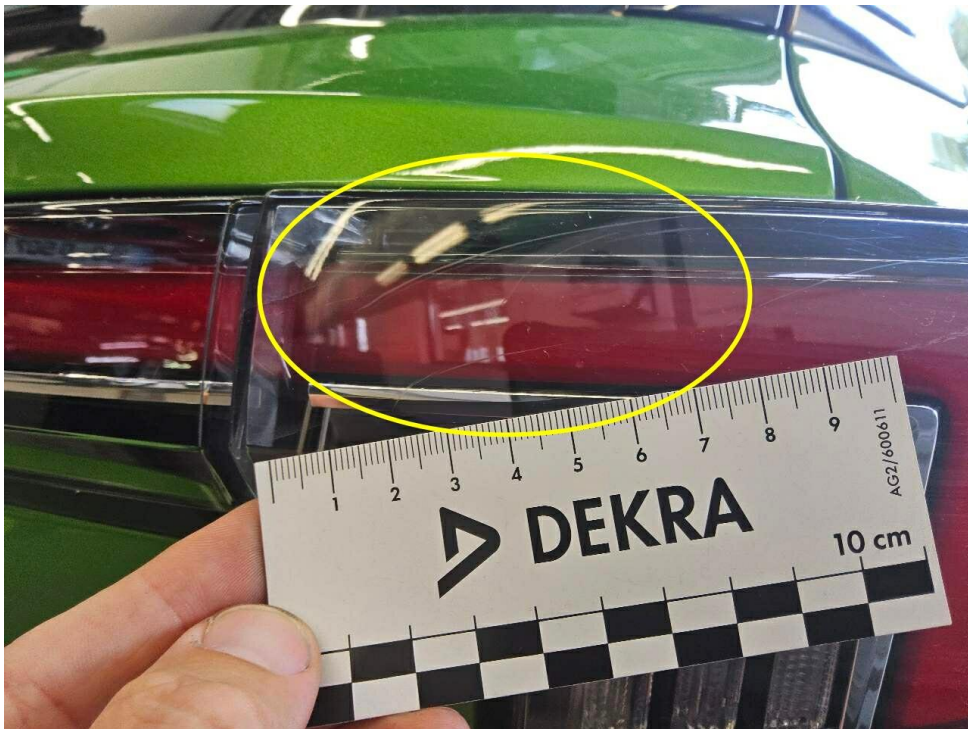
Bild 18 : Rücklicht rechts verkratzt

Bild 19 : Rücklicht rechts verkratzt

Bild 20 : Rücklicht rechts verkratzt

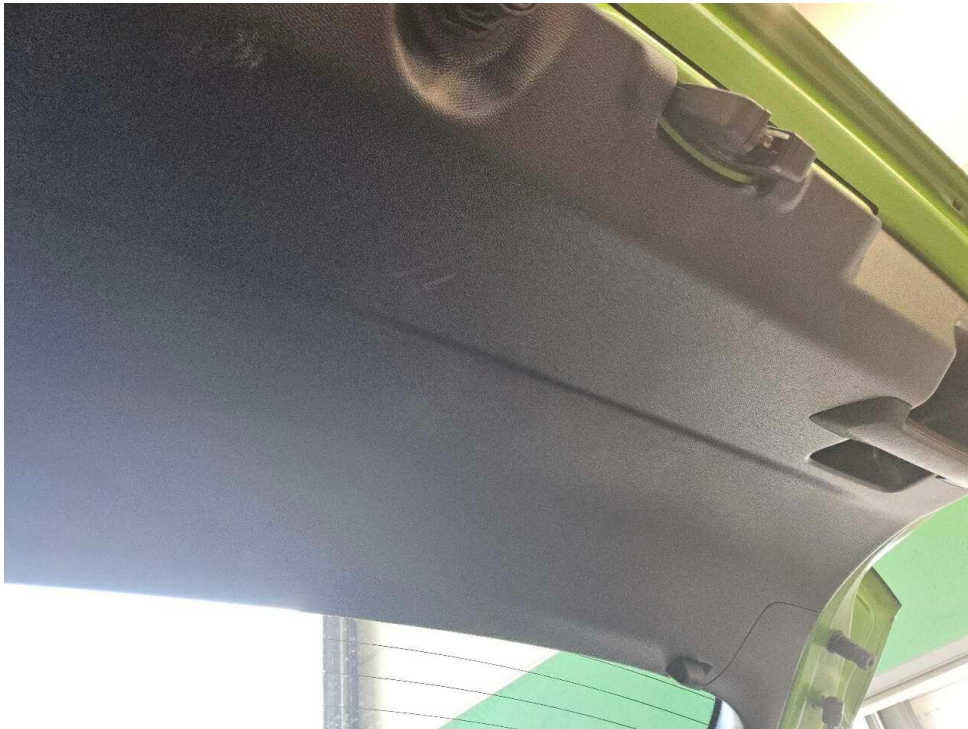
Bild 21 : Heckdeckelverkleidung verkratzt, Gebrauchsspur

C Säulenverkleidung links verkratzt, Gebrauchsspur, (Bild 22)
 Stoßfänger vorne, Blende verkratzt, Gebrauchsspur, (Bild 23)
 Rücklicht links verkratzt, Gebrauchsspur, (Bild 24)
 Heckdeckelverkleidung verkratzt, Gebrauchsspur, (Bild 21)
 Tür hinten rechts Türgriff, zerkratzt, Gebrauchsspur (Bild 28)
 Stoßfänger hinten Lackierung, zerkratzt, Gebrauchsspur (Bild 25, 26, 27)

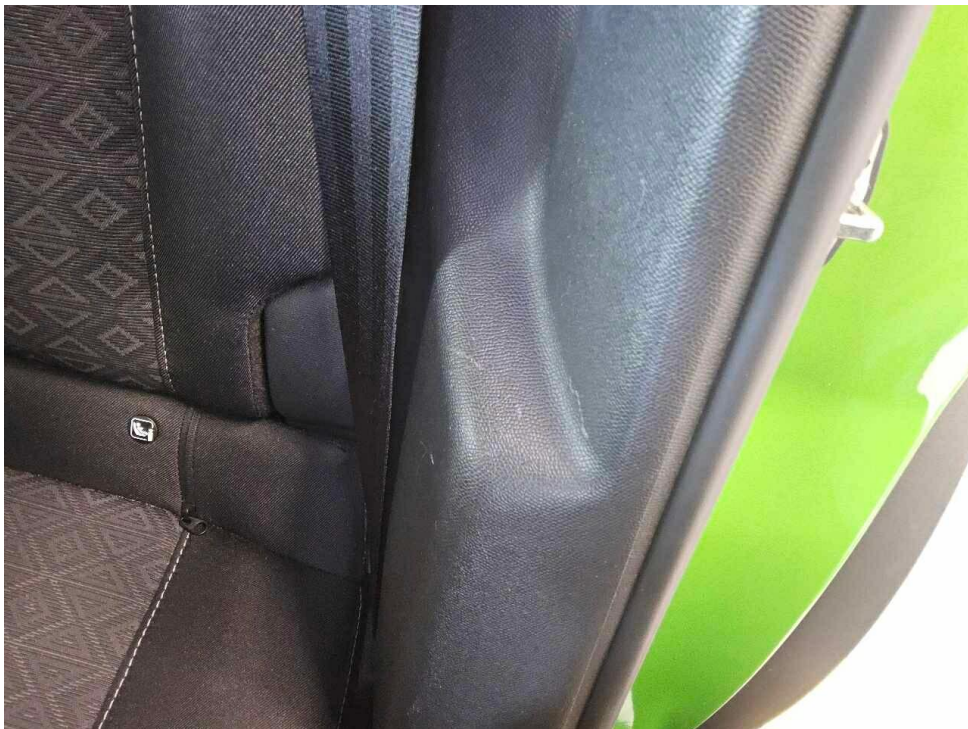
Bild 22 : C Säulenverkleidung links verkratzt, Gebrauchsspur

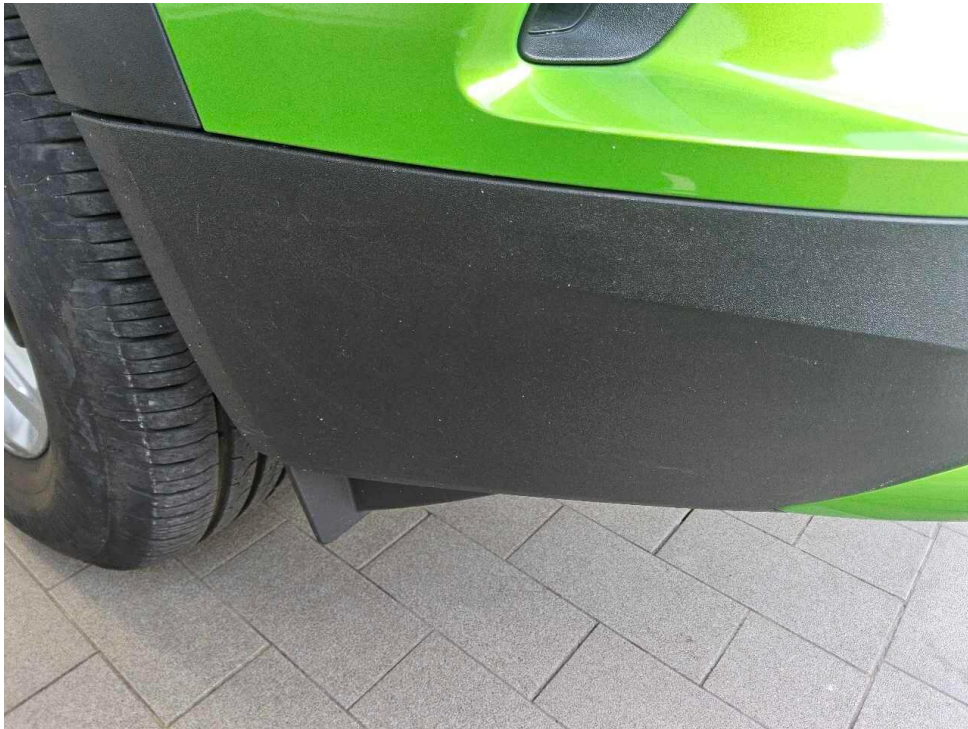
Bild 23 : Stoßfänger vorne, Blende verkratzt, Gebrauchsspur

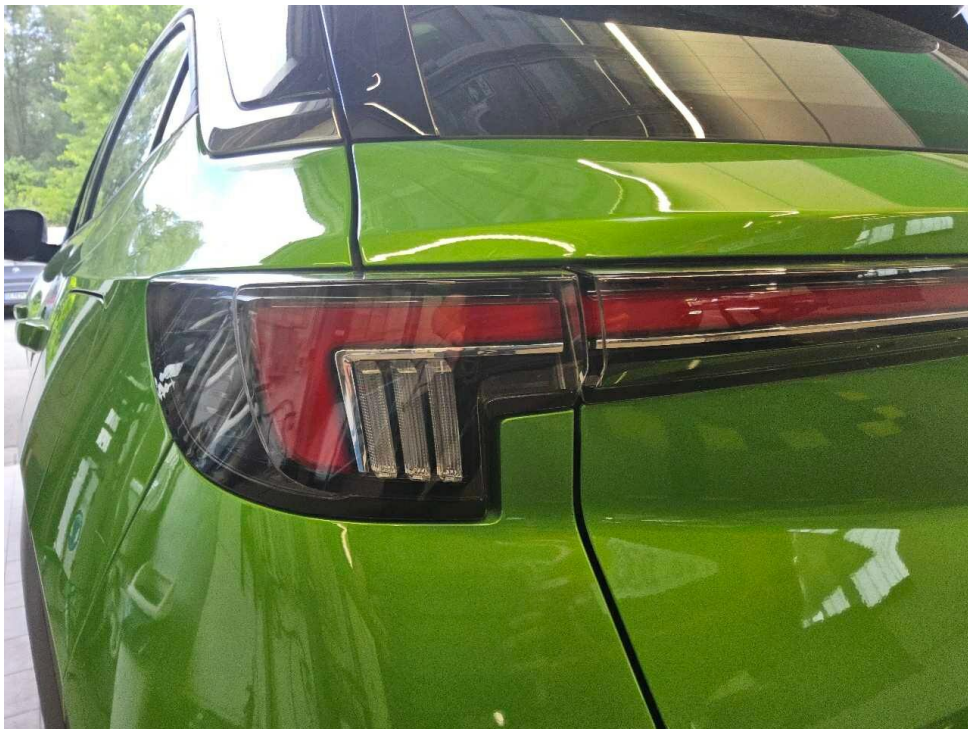
Bild 24 : Rücklicht links verkratzt, Gebrauchsspur

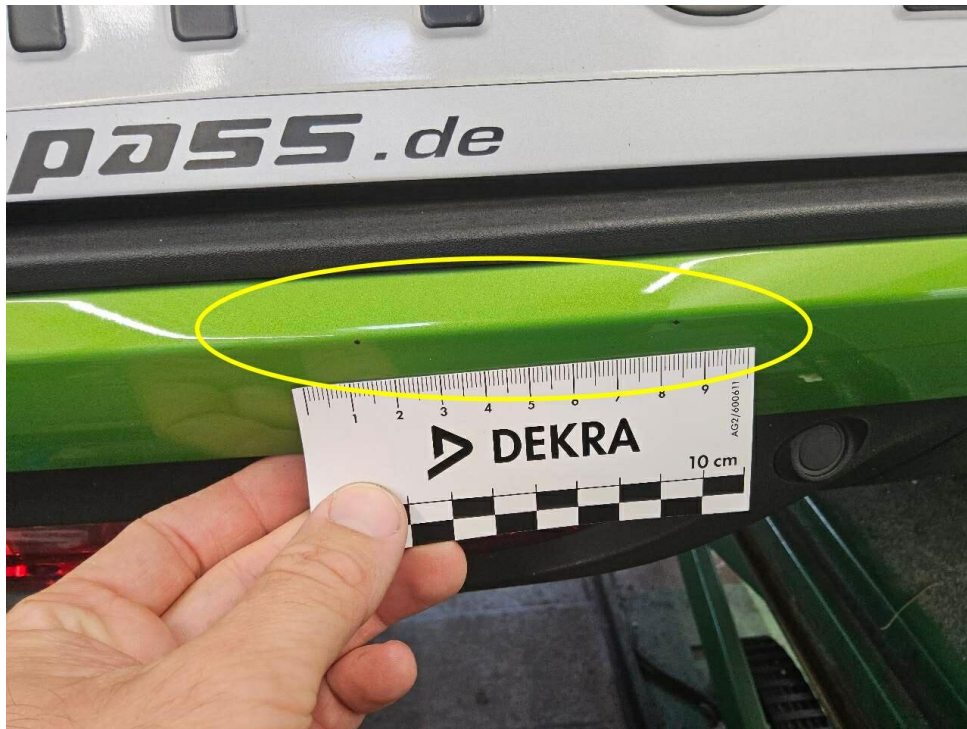
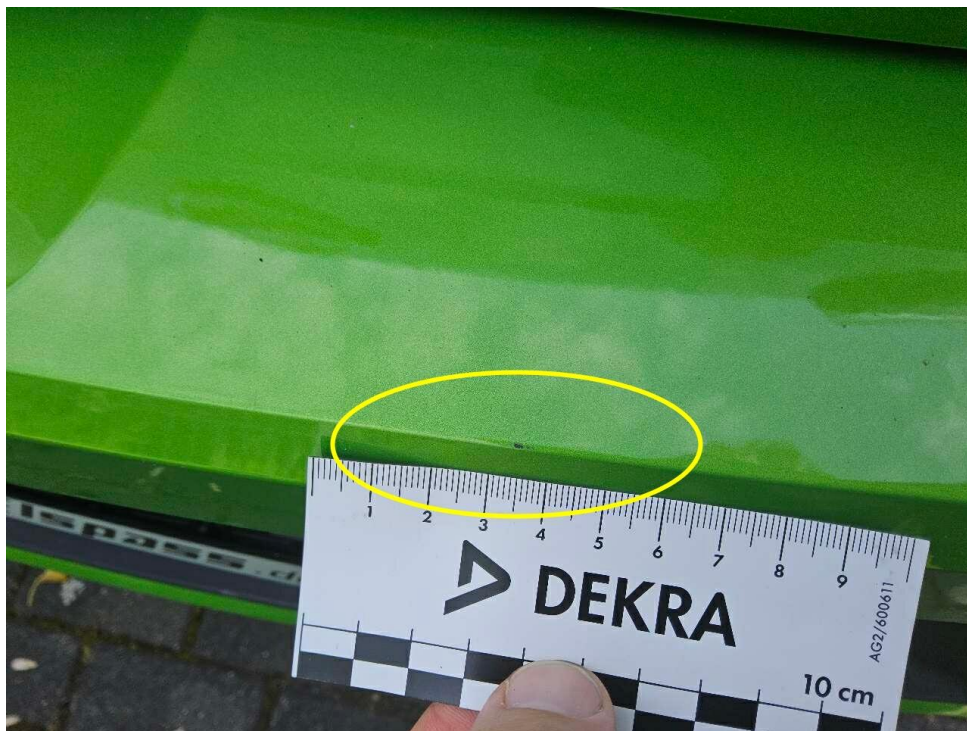
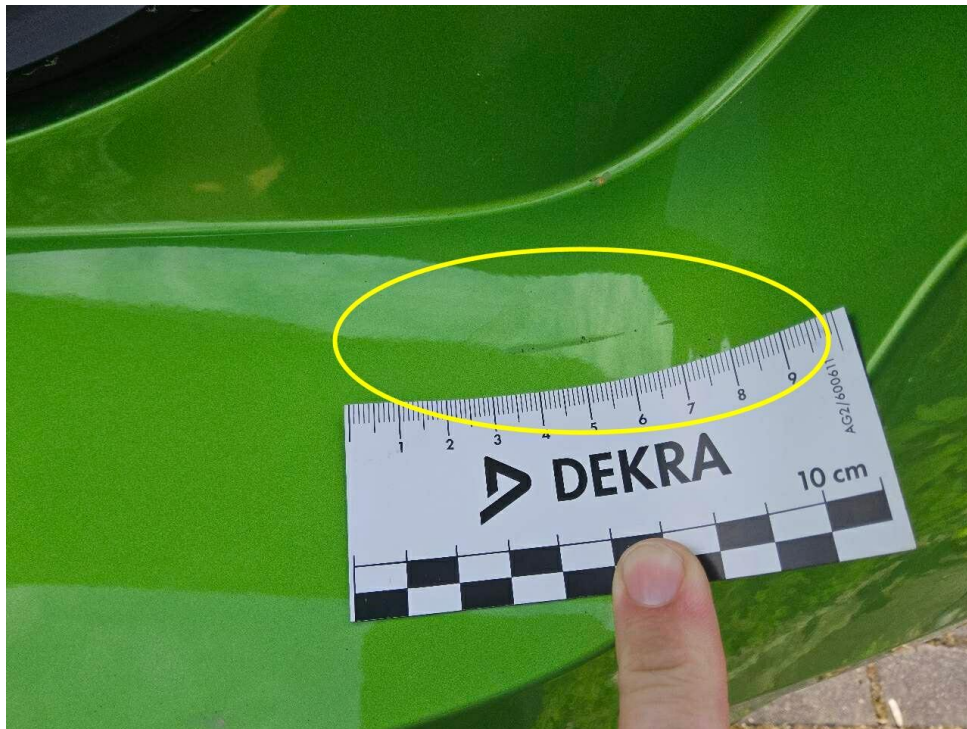
Bild 25 : Stoßfänger hinten Lackierung, zerkratzt, Gebrauchsspur

Bild 26 : Stoßfänger hinten Lackierung, zerkratzt, Gebrauchsspur

Bild 27 : Stoßfänger hinten Lackierung, zerkratzt, Gebrauchsspur

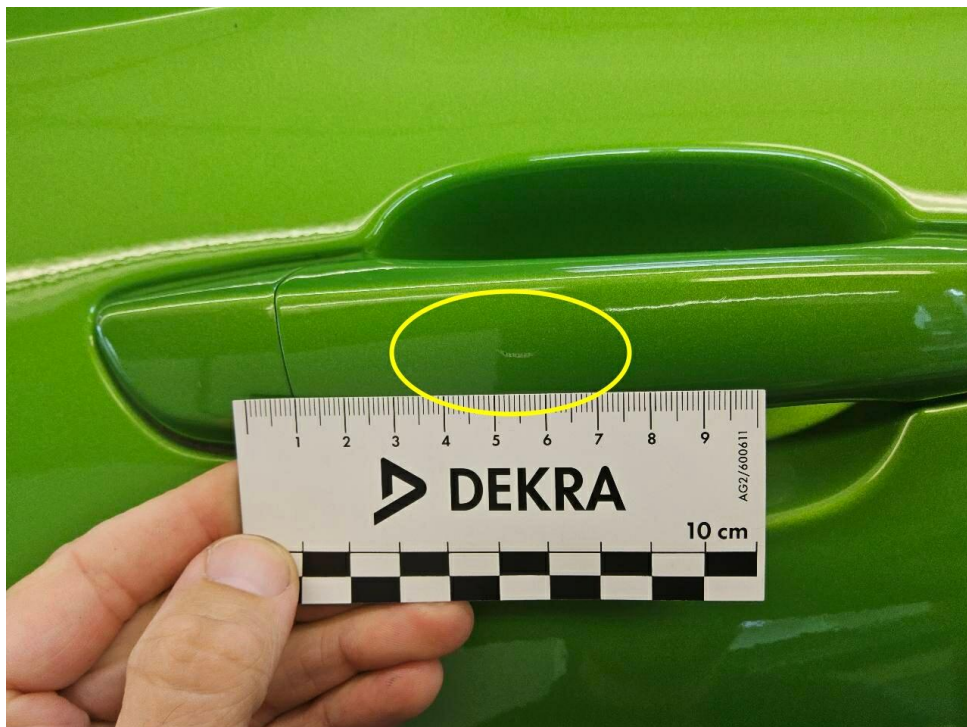
Bild 28 : Tür hinten rechts Türgriff, zerkratzt, Gebrauchsspur
