LVV Nr 346326
Hersteller Opel
Model Astra
Variante Edition 1.2 Direct Injection Turbo
Listenpreis 21.526,23
VIN W0VBD8ER6M8010452
Erstzulassungsdatum 1.4.2021
Kennzeichen DA EN344

Zustandsbericht / Minderwertgutachten

Erstzulassung	27.04.2021	Letzte Zulassung	27.04.2021
Fahrzeugart	PKW	Hersteller	OPEL
Typ / Verkaufsbez.	Astra 1.2 Turbo Start/Stop Sports Tourer	Aufbauart	Kombi
Türen	5	Sitzplätze	5
Fahrzeug-Ident.-Nr.	W0VBD8ER6M8010452	HSN / TSN	1844 / AKV
Schlüssel-Nr.	10012335	Km-Stand abgelesen	56317
Nächste HU §29 StVZO	04 / 2028	Energiequelle / Kraftstoff	Benzin
Zylinderanzahl	3 / Reihenmotor	Leistung (kW)	81
Hubraum (ccm)	1199	Schadstoffklasse:	EURO6;WLTP;AP;PI/CI; M, N1 I
Antriebsart	Frontantrieb	Getriebe / Gänge	Schaltgetriebe / 6
Felgen	Leichtmetall	Farbe	Silber / Metallic
Polster / Farbe	Stoff / Grau

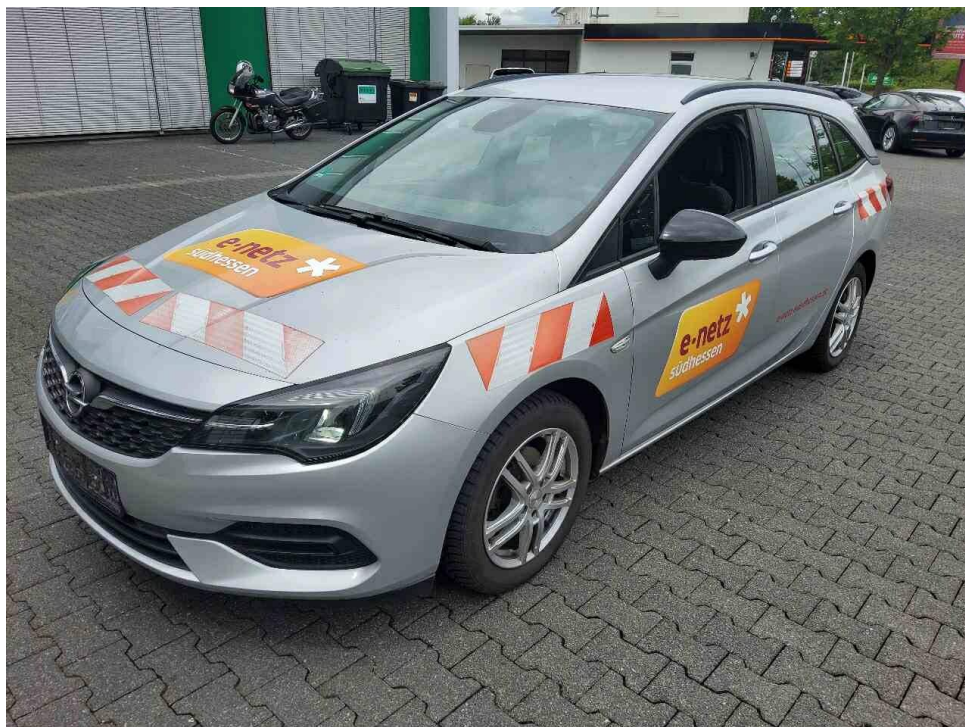
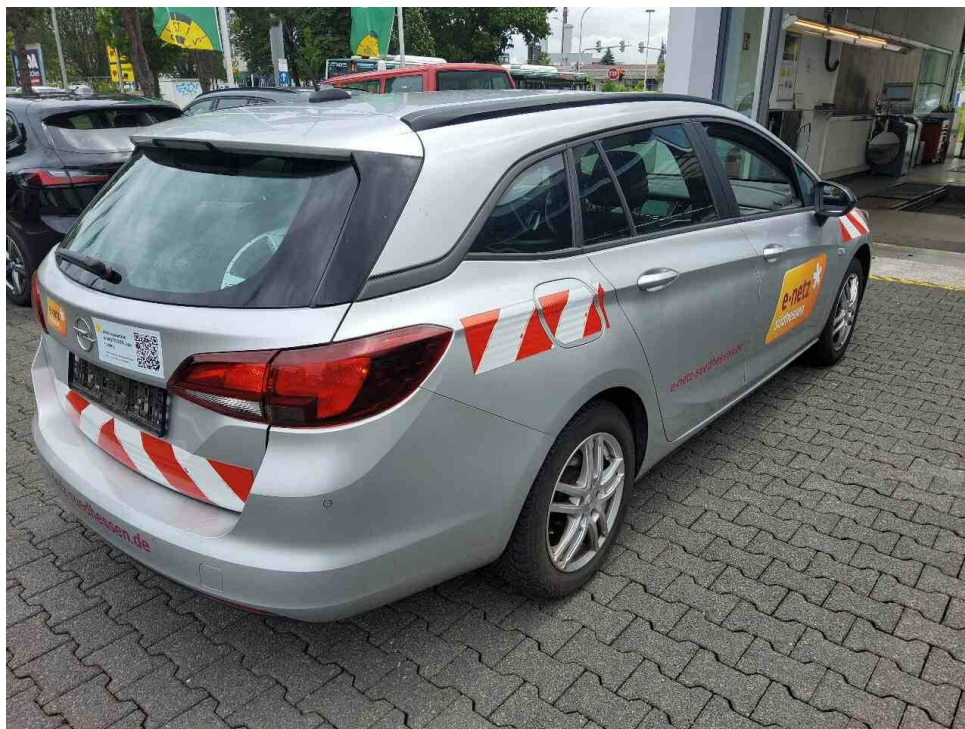
Bild 18 : Fahrzeug Beschriftung entfernen.

Bild 19 : Fahrzeug Beschriftung entfernen.

1. Fahrzeug Beschriftung entfernen.,
reinigen (Bild 18, 19)
2. Polster, Teppiche, Verkleidungen,
..... verschmutzt., reinigen (Bild 23,
24, 25, 26, 27, 28, 29, 30)
3. Geruch im Fahrzeug:
Ozonbehandlung., reinigen (Bild 23,
24, 25, 26, 27, 28, 29, 30)

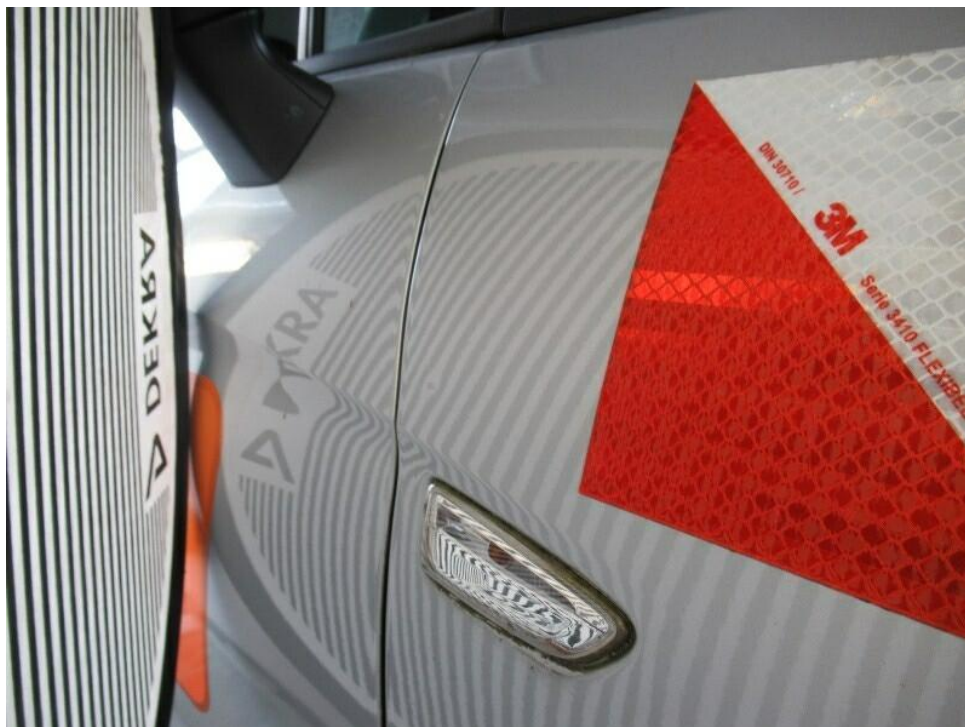
Bild 20 : Kotflügel vorne rechts, eingedellt, Gebrauchsspur

Tür hinten links Lackierung, zerkratzt,
Gebrauchsspur (Bild 22)
Heckklappe, eingedellt, Gebrauchsspur (Bild
21)
Kotflügel vorne rechts, eingedellt,
Gebrauchsspur (Bild 20)

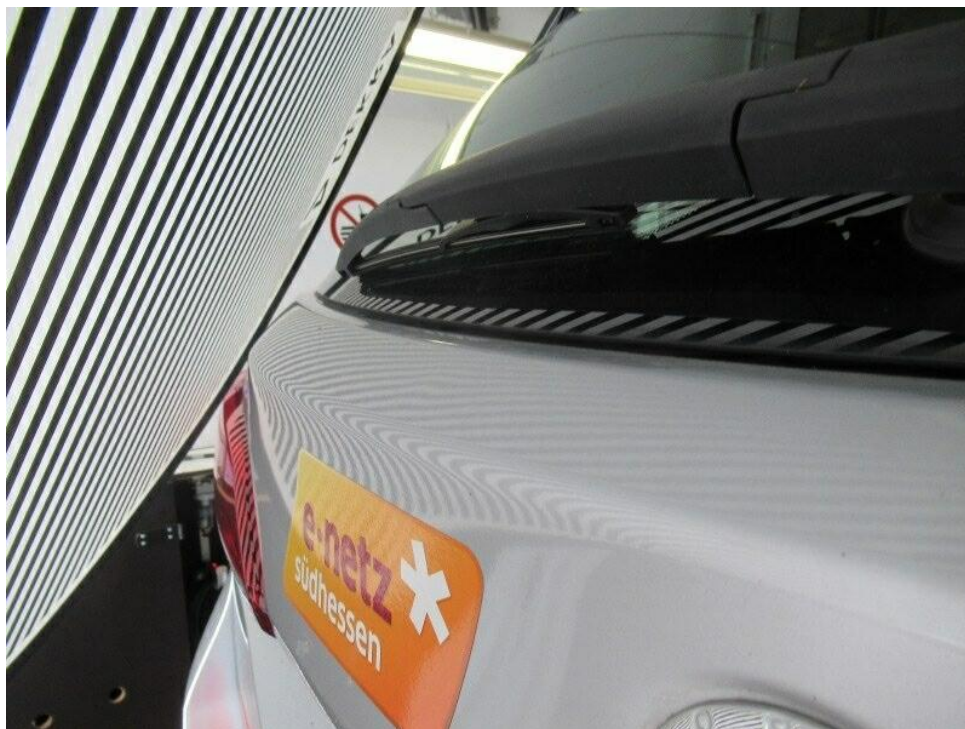
Bild 21 : Heckklappe, eingedellt, Gebrauchsspur

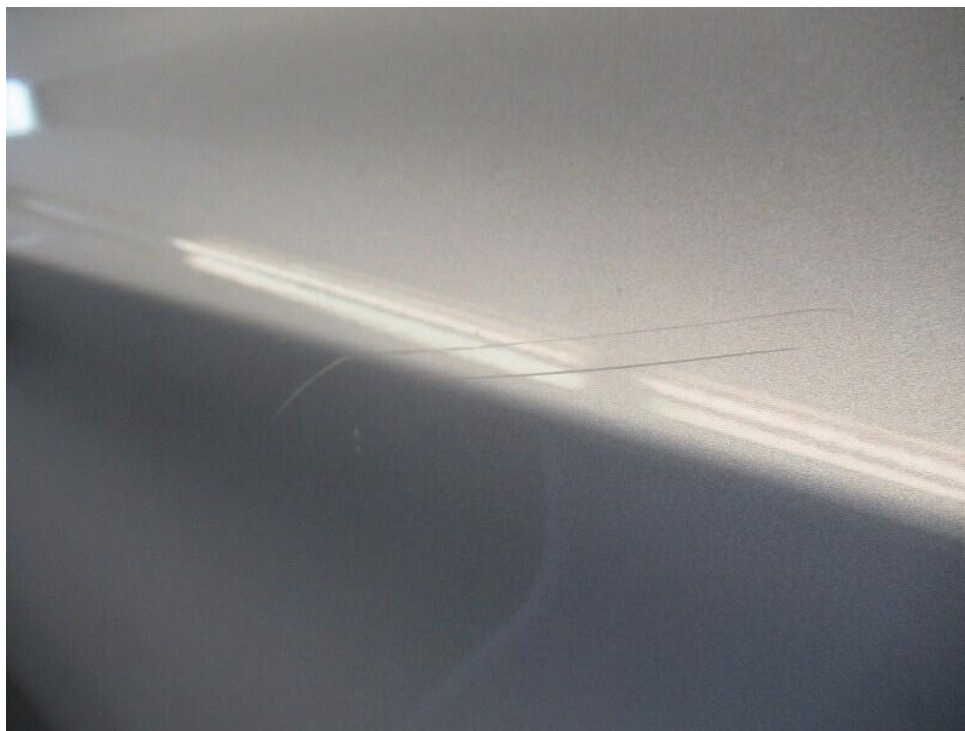
Bild 22 : Tür hinten links Lackierung, zerkratzt, Gebrauchsspur

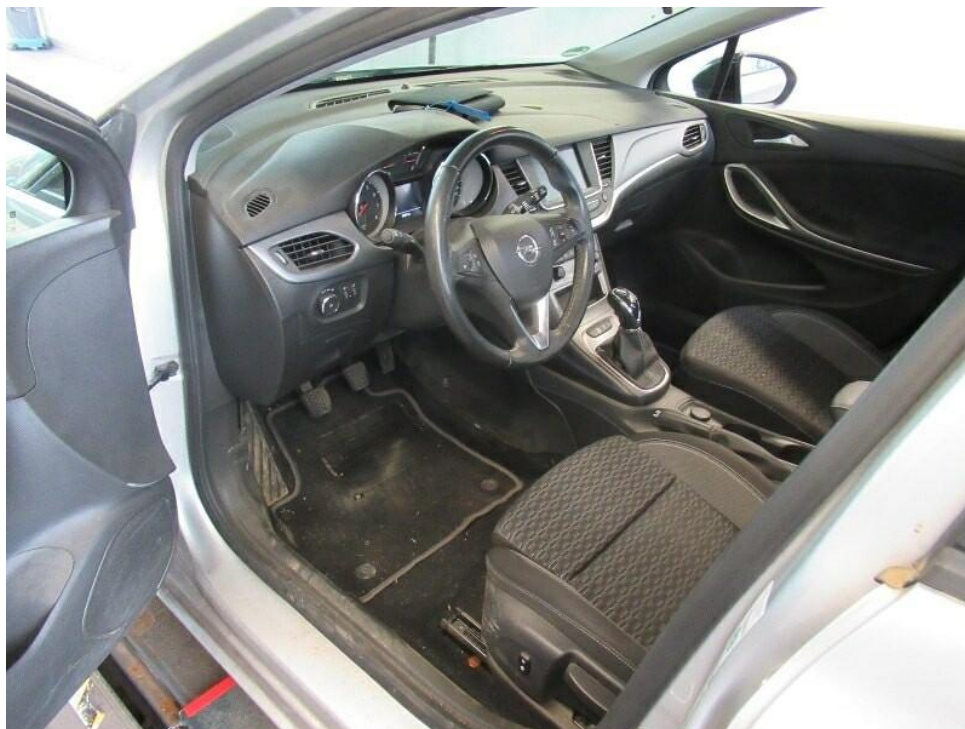
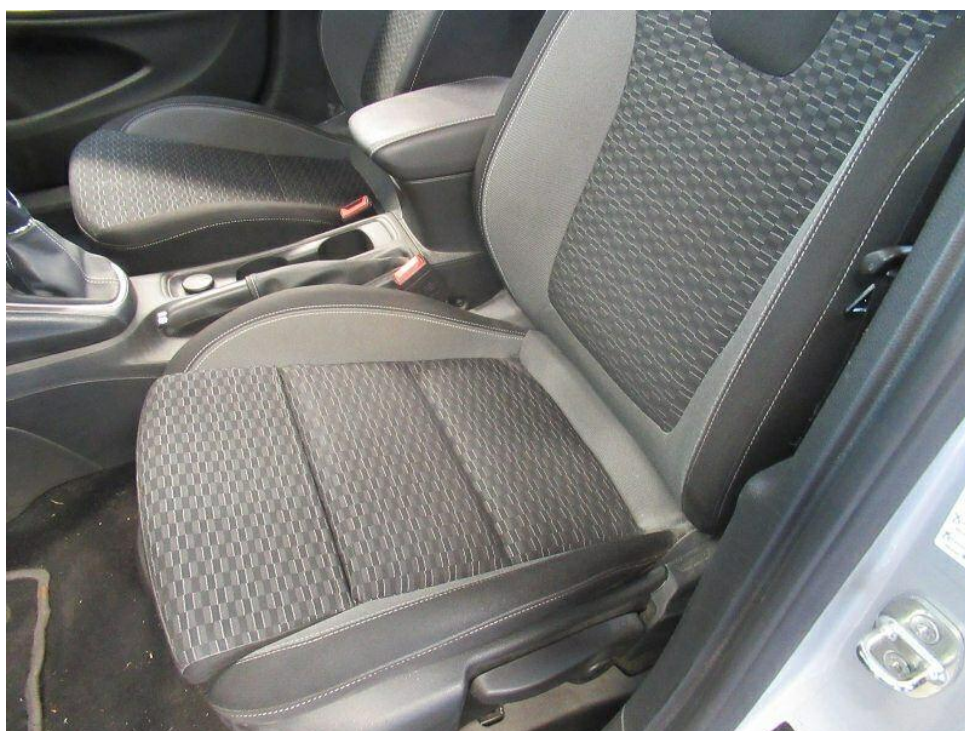
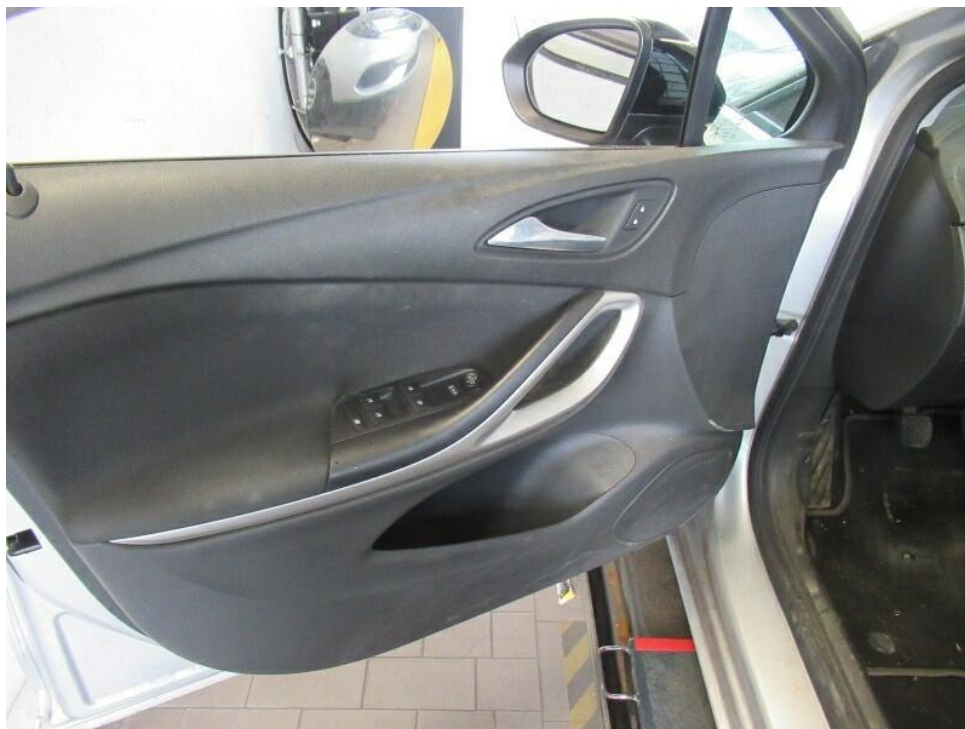
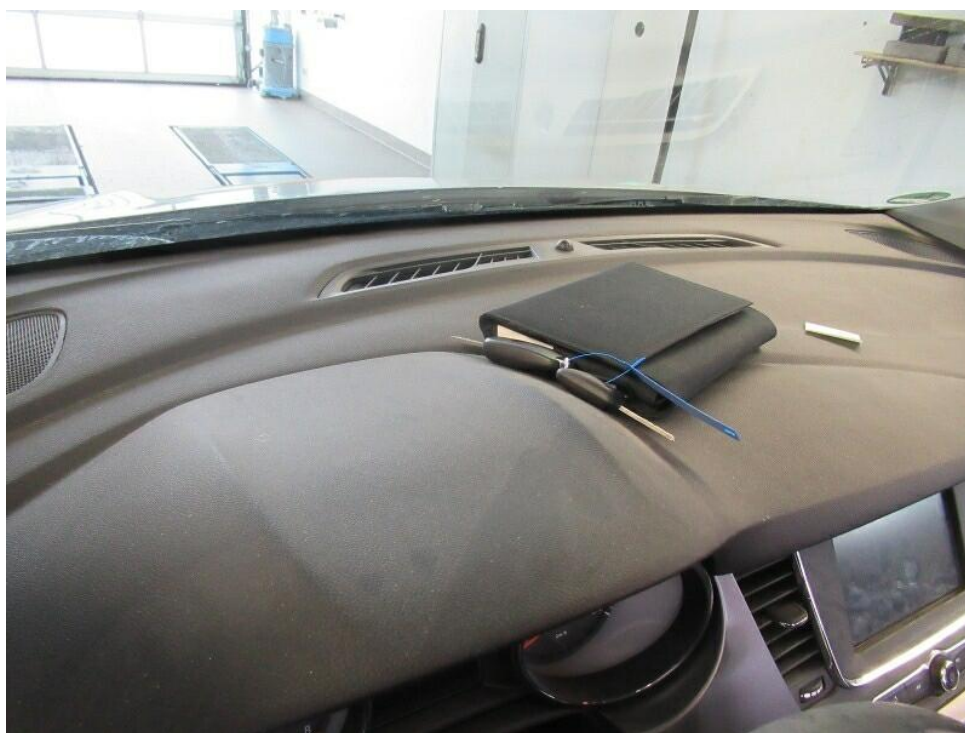
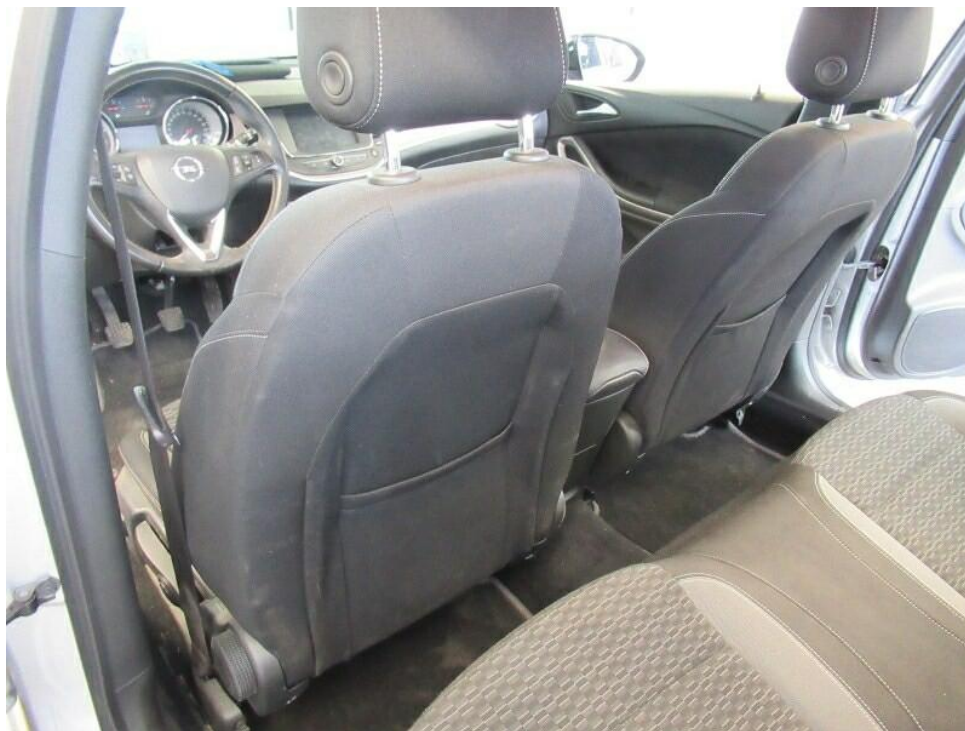
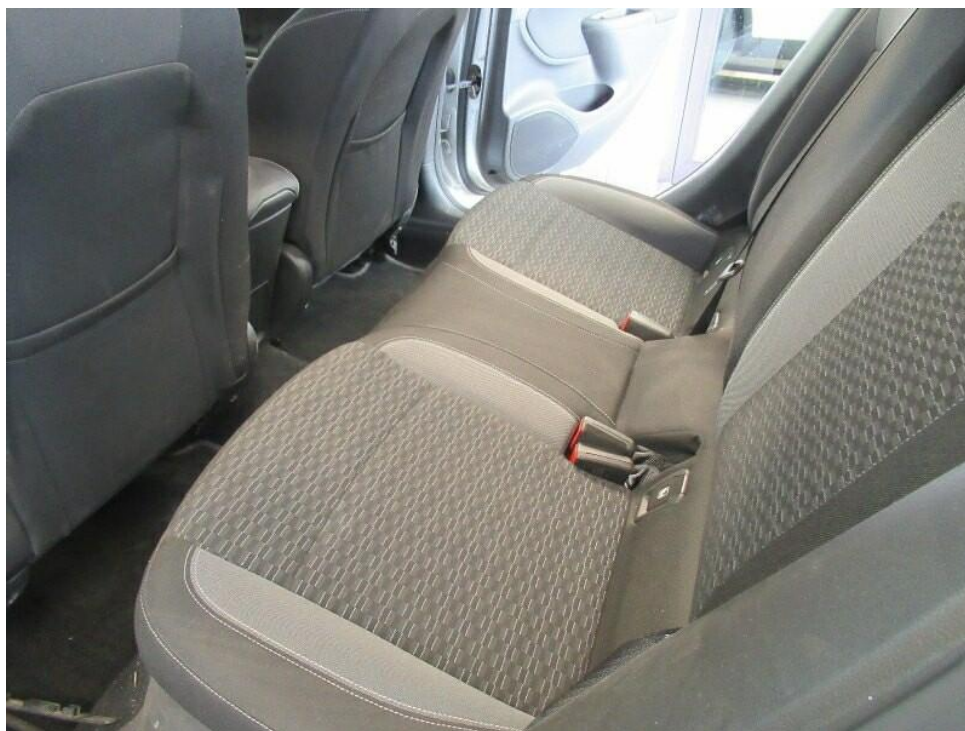
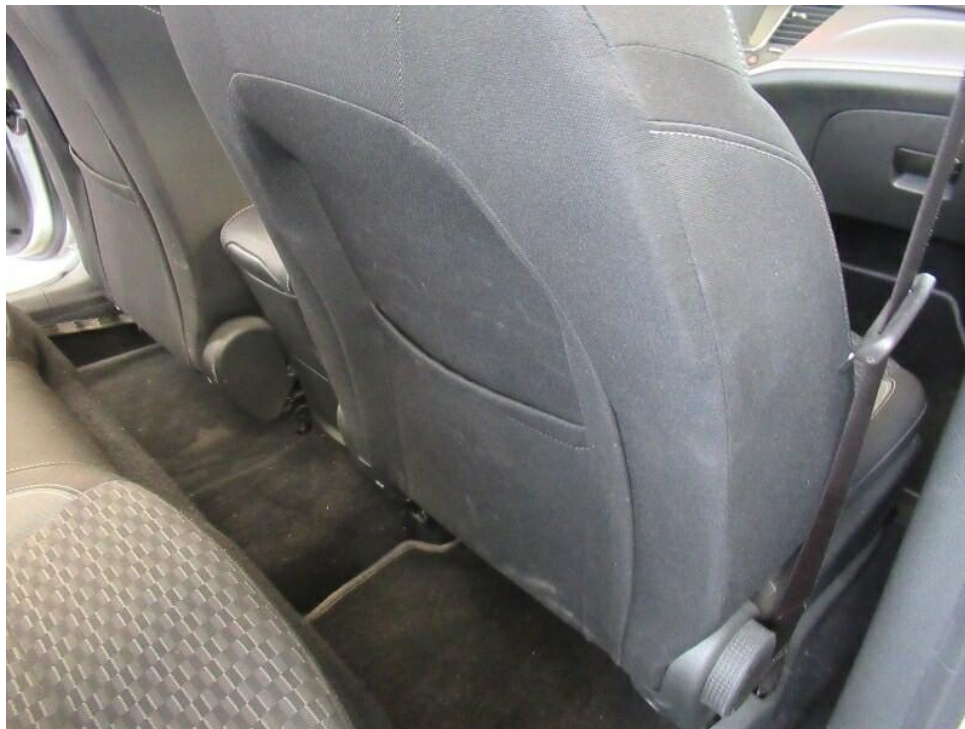
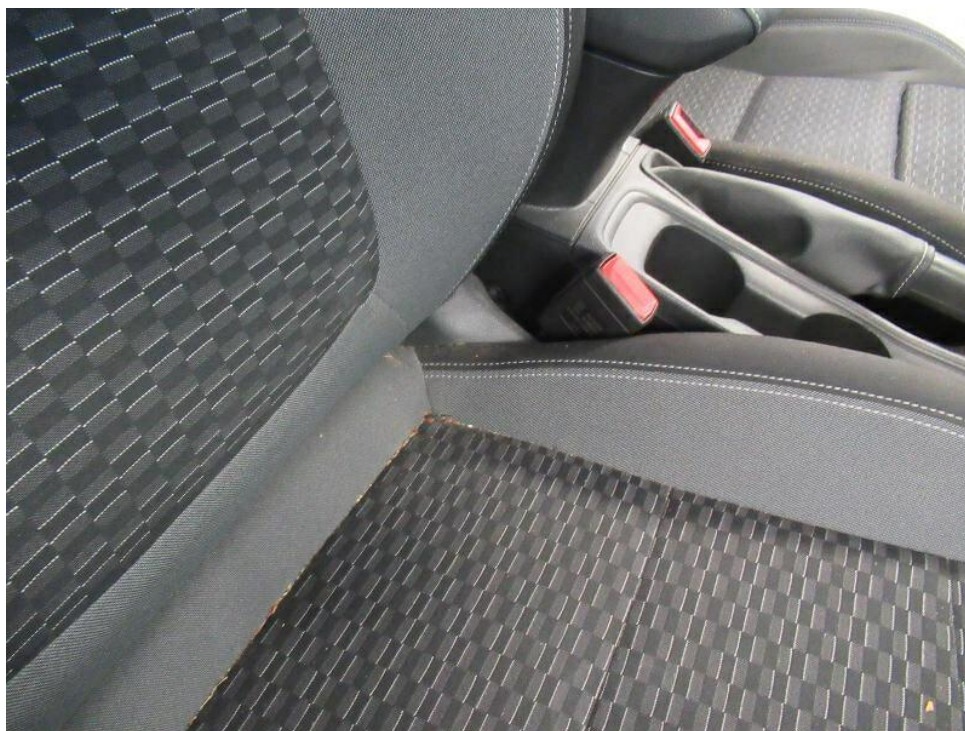
Bild 23 : Polster, Teppiche, Verkleidungen, verschmutzt.
Geruch im Fahrzeug: Ozonbehandlung.

Bild 24 : Polster, Teppiche, Verkleidungen, verschmutzt.
Geruch im Fahrzeug: Ozonbehandlung.

Bild 25 : Polster,Teppiche,Verkleidungen,..... verschmutzt.
Geruch im Fahrzeug: Ozonbehandlung.

Bild 26 : Polster,Teppiche,Verkleidungen,..... verschmutzt.
Geruch im Fahrzeug: Ozonbehandlung.

Bild 27 : Polster,Teppiche,Verkleidungen,..... verschmutzt.
Geruch im Fahrzeug: Ozonbehandlung.

Bild 28 : Polster,Teppiche,Verkleidungen,..... verschmutzt.
Geruch im Fahrzeug: Ozonbehandlung.

Bild 29 : Polster, Teppiche, Verkleidungen, verschmutzt.
Geruch im Fahrzeug: Ozonbehandlung.

Bild 30 : Polster, Teppiche, Verkleidungen, verschmutzt.
Geruch im Fahrzeug: Ozonbehandlung.
