## Fahrzeugbeschreibung

**Fahrzeug:** **MERCEDES E-Klasse E 300 de T Autom. Kombi 5-türig 1950 ccm 306 PS / 225 KW Elektrisch Automatik**

## Zustandsbericht

Inspection date: 8 Jul 2026  
**Protocol number: 46435693**

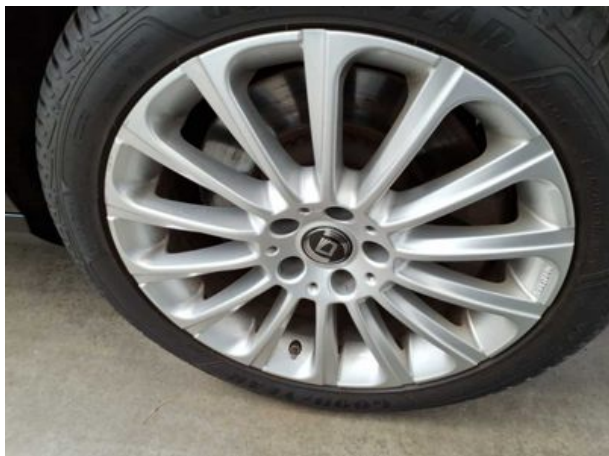
| Nr. | Bauteilgruppe | Beschreibung |
|---|---|---|
| 1 | Rad/Reifen | Leichtmetallfelge hinten links - Kratzer - kein Abzug |

**Beschädigung #1:** Rad/Reifen: Leichtmetallfelge hinten links - Kratzer - kein Abzug

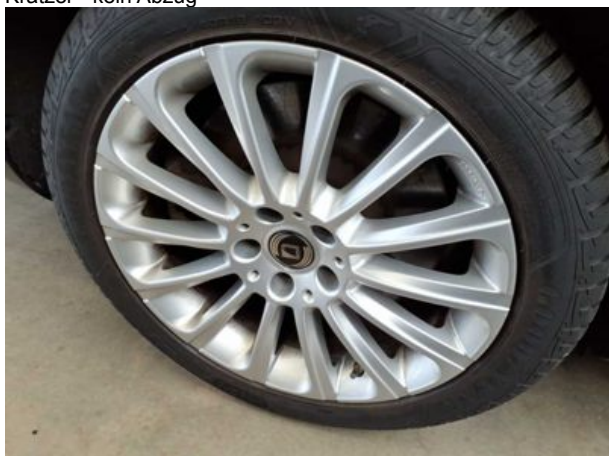
| Nr. | Bauteilgruppe | Beschreibung |
|---|---|---|
| 2 | Rad/Reifen | Leichtmetallfelge hinten rechts - Kratzer - kein Abzug |

**Beschädigung #2:** Rad/Reifen: Leichtmetallfelge hinten rechts - Kratzer - kein Abzug

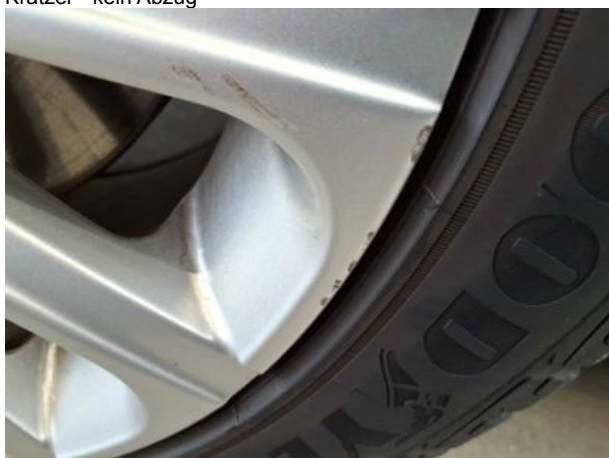
**Beschädigung #2:** Rad/Reifen: Leichtmetallfelge hinten rechts - Kratzer - kein Abzug

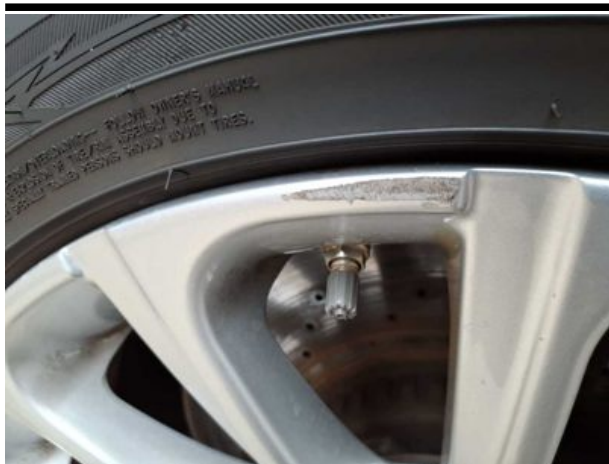
| Nr. | Bauteilgruppe | Beschreibung |
|---|---|---|
| 3 | Rad/Reifen | Leichtmetallfelge vorn links - Kratzer - kein Abzug |

**Beschädigung #3:** Rad/Reifen: Leichtmetallfelge vorn links - Kratzer - kein Abzug

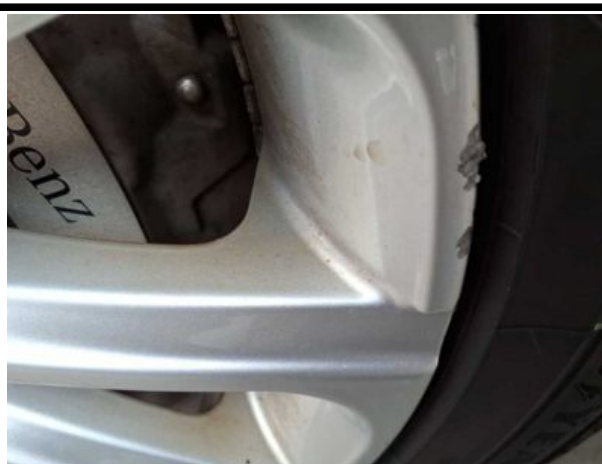
**Beschädigung #3:** Rad/Reifen: Leichtmetallfelge vorn links - Kratzer - kein Abzug

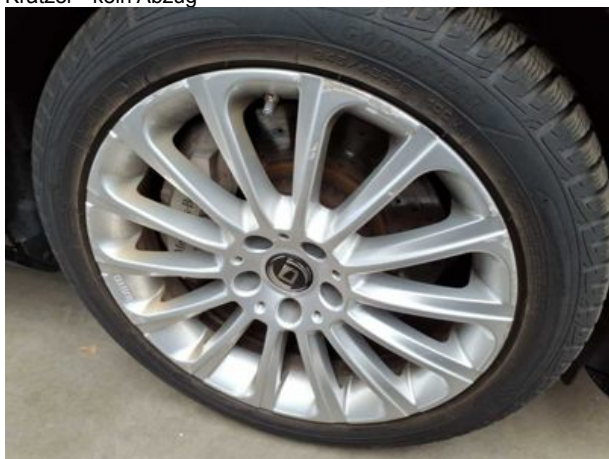
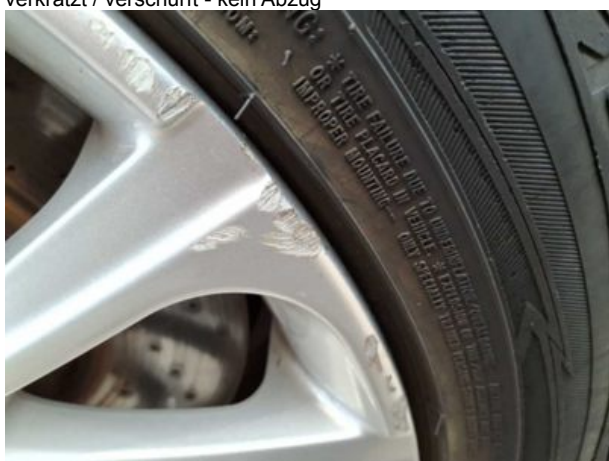
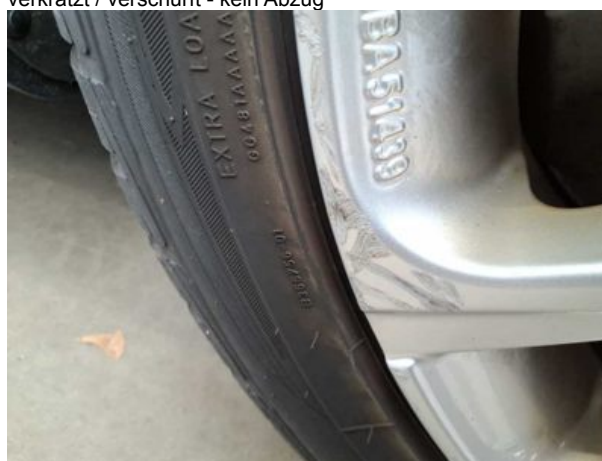
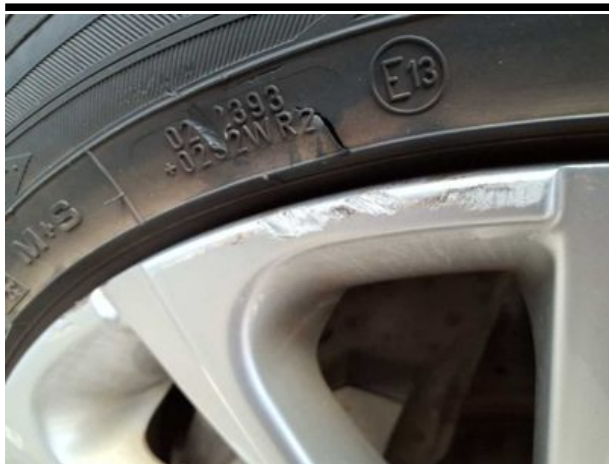
| Nr. | Bauteilgruppe | Beschreibung |
|---|---|---|
| 4 | Rad/Reifen | Leichtmetallfelge vorn rechts - verkratzt / verschürft - kein Abzug |

**Beschädigung #4:** Rad/Reifen: Leichtmetallfelge vorn rechts - verkratzt / verschürft - kein Abzug

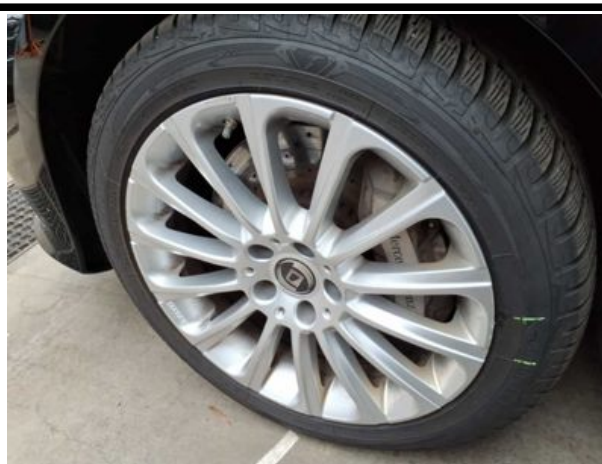
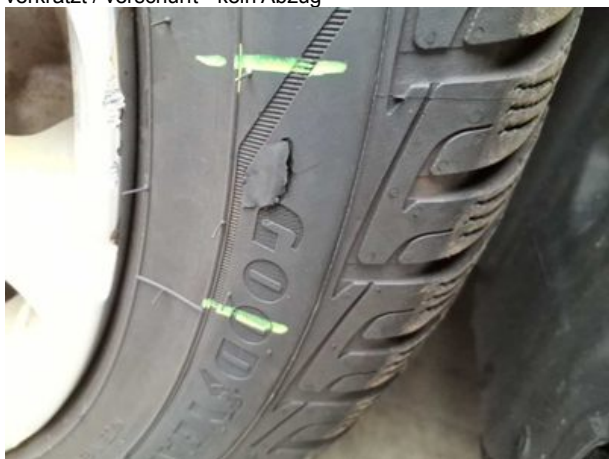
| Nr. | Bauteilgruppe | Beschreibung |
|---|---|---|
| 5 | Rad/Reifen | Reifen vorn links - gebrochen / gerissen - kein Abzug |

**Beschädigung #5:** Rad/Reifen: Reifen vorn links - gebrochen / gerissen - kein Abzug

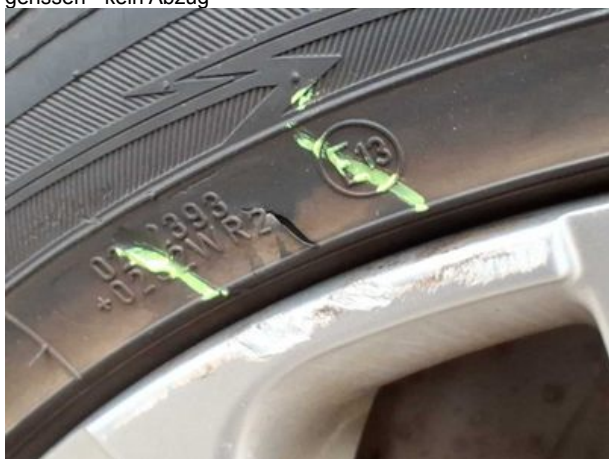
| Nr. | Bauteilgruppe | Beschreibung |
|---|---|---|
| 6 | Rad/Reifen | Reifen vorn rechts - gebrochen / gerissen - kein Abzug |

**Beschädigung #6:** Rad/Reifen: Reifen vorn rechts - gebrochen / gerissen - kein Abzug

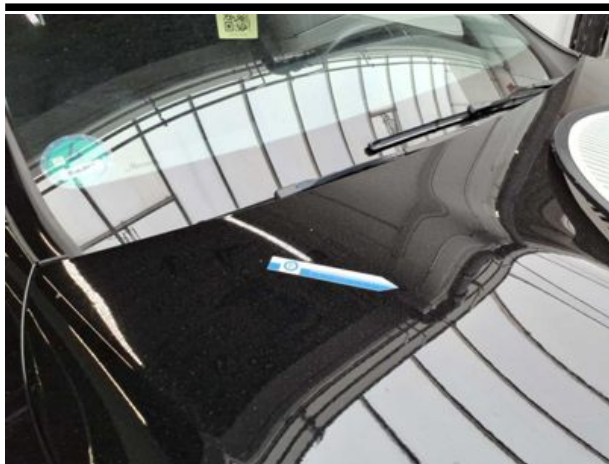
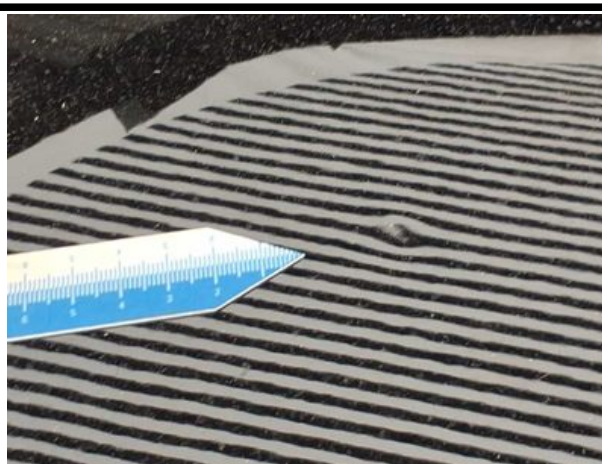
| Nr. | Bauteilgruppe | Beschreibung |
|---|---|---|
| 8 | Motorhaube | Motorhaube - Delle(n) - sanft instandsetzen |

**Beschädigung #8:** Motorhaube: Motorhaube - Delle(n) - sanft instandsetzen

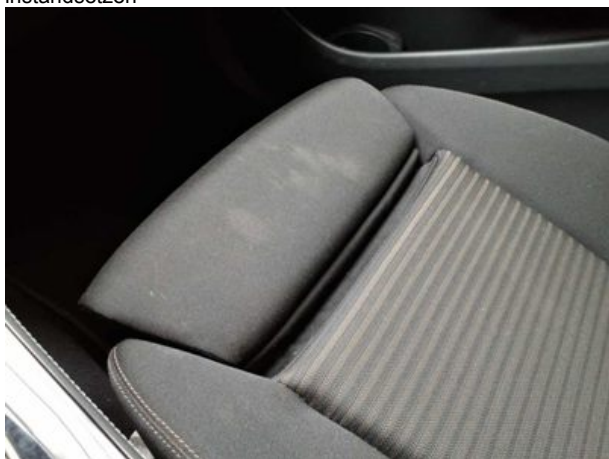
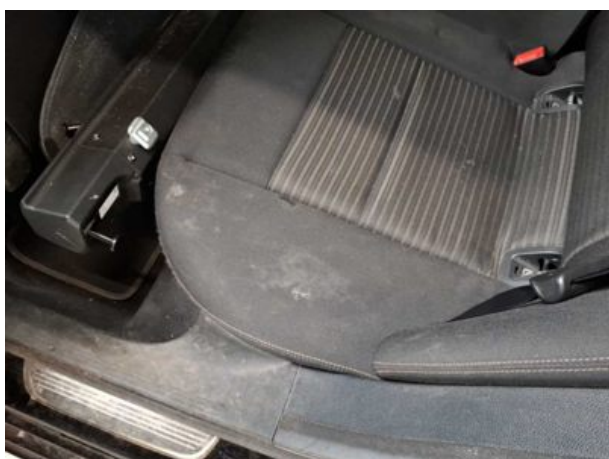
| Nr. | Bauteilgruppe | Beschreibung |
|---|---|---|
| 9 | Interieur | Innenraum - verschmutzt - reinigen |

**Beschädigung #9:** Interieur: Innenraum - verschmutzt - reinigen

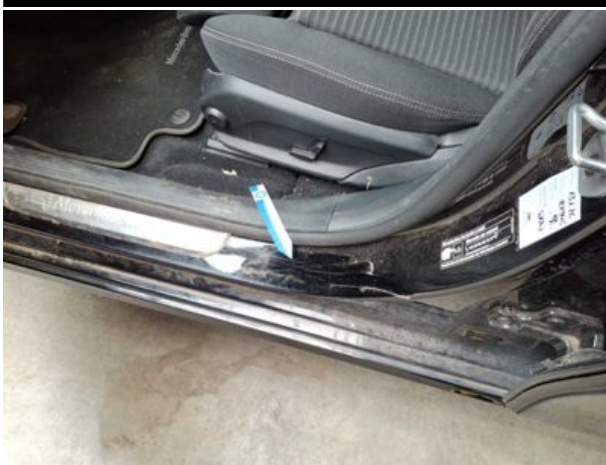
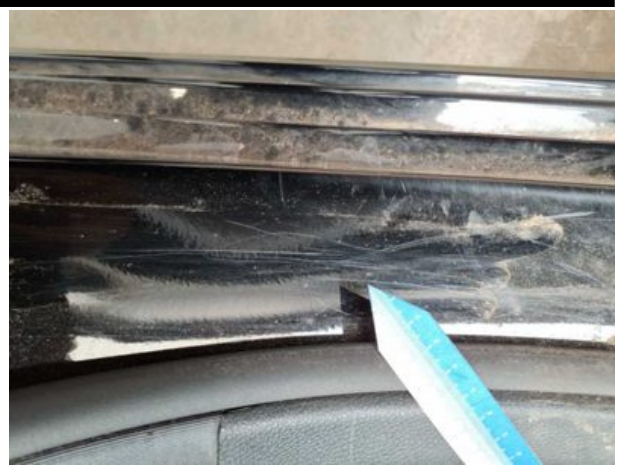
| Nr. | Bauteilgruppe | Beschreibung |
|---|---|---|
| 10 | Schweller links | Einstieg - Kratzer - Smart Repair |

**Beschädigung #10:** Schweller links: Einstieg - Kratzer - Smart Repair

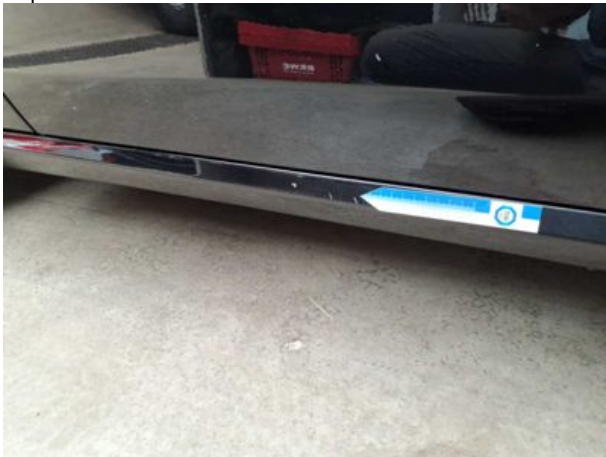
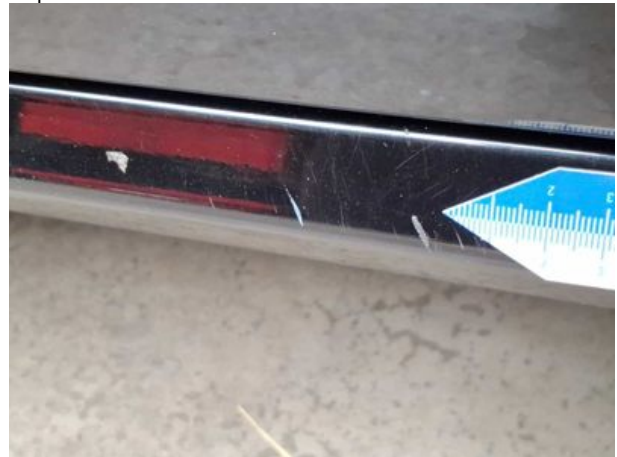
| Nr. | Bauteilgruppe | Beschreibung |
|---|---|---|
| 11 | Schweller links | Verkleidung - Kratzer - Smart Repair |

**Beschädigung #11:** Schweller links: Verkleidung - Kratzer - Smart Repair

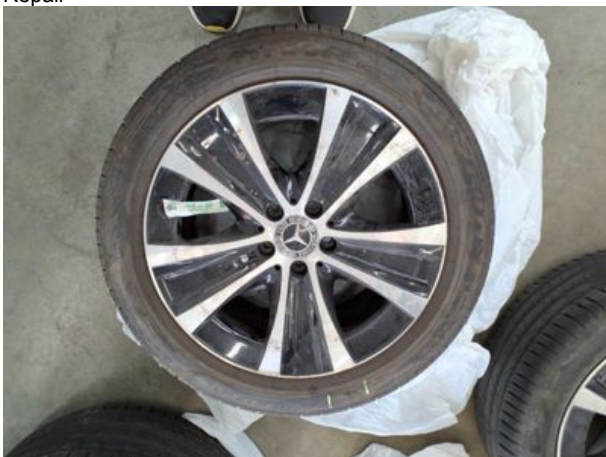
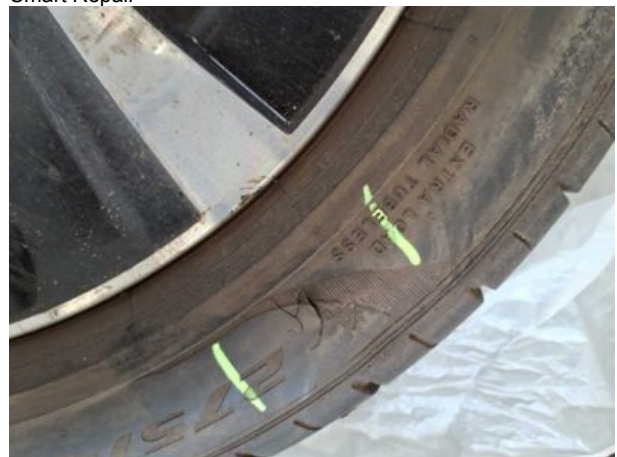
| Nr. | Bauteilgruppe | Beschreibung |
|---|---|---|
| 12 | 2.Radsatz | 1 Reifen - gebrochen / gerissen - erneuern |

**Beschädigung #12:** 2.Radsatz: 1 Reifen - gebrochen / gerissen - erneuern

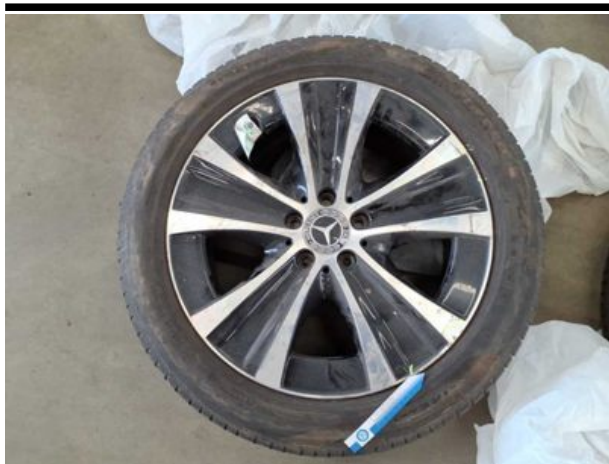
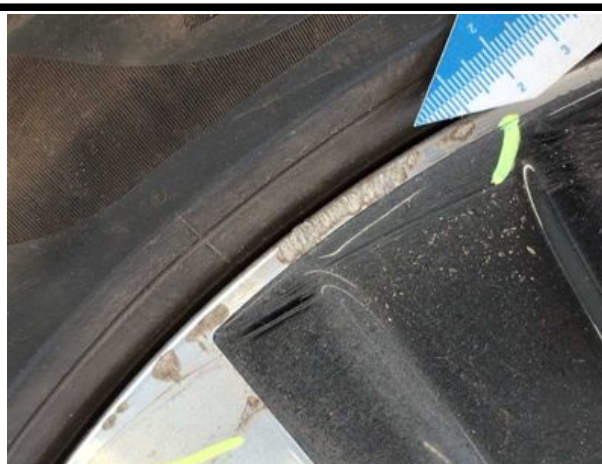
| Nr. | Bauteilgruppe | Beschreibung |
|---|---|---|
| 13 | 2.Radsatz | 1 Leichtmetallfelge - Kratzer - Wertminderung |

**Beschädigung #13:** 2.Radsatz: 1 Leichtmetallfelge - Kratzer - Wertminderung

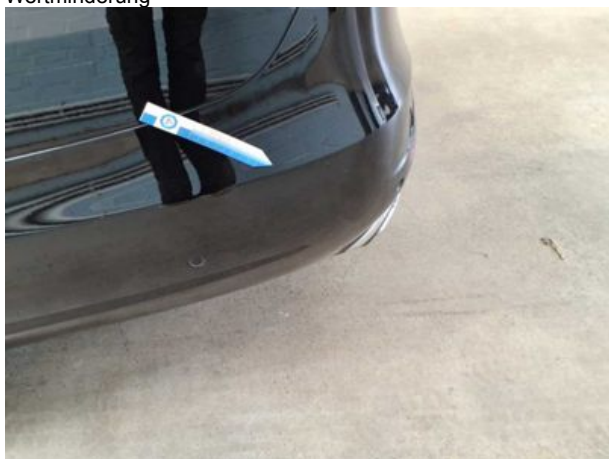
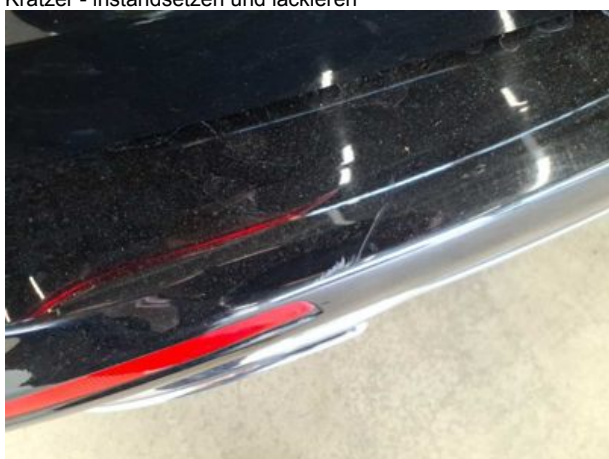
| Nr. | Bauteilgruppe | Beschreibung |
|---|---|---|
| 14 | Stoßfänger hinten | Stoßfänger hinten - Kratzer - instandsetzen und lackieren |

**Beschädigung #14:** Stossfänger hinten: Stossfänger hinten - Kratzer - instandsetzen und lackieren

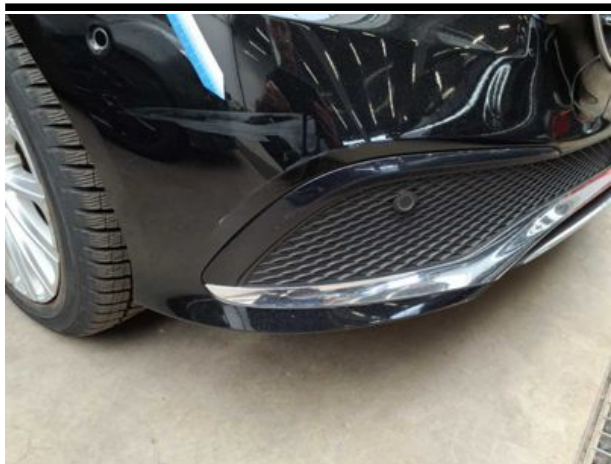
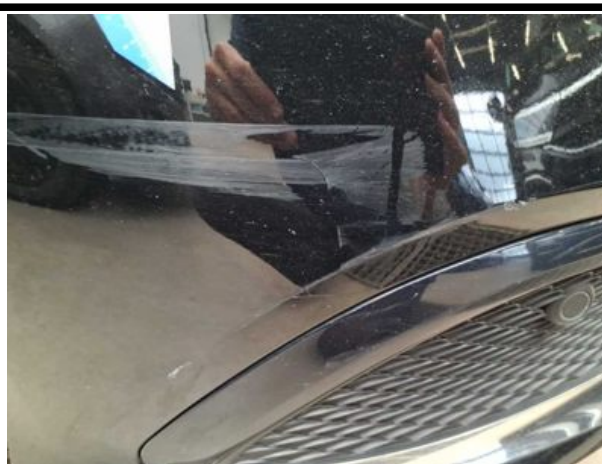
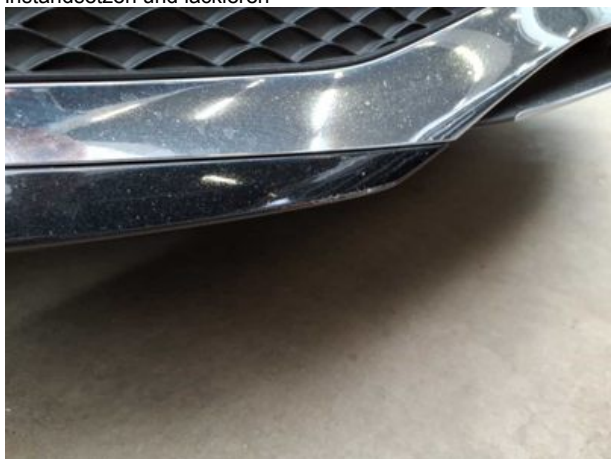
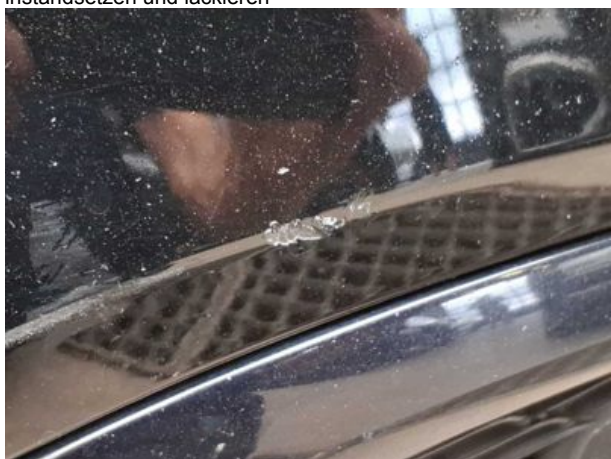
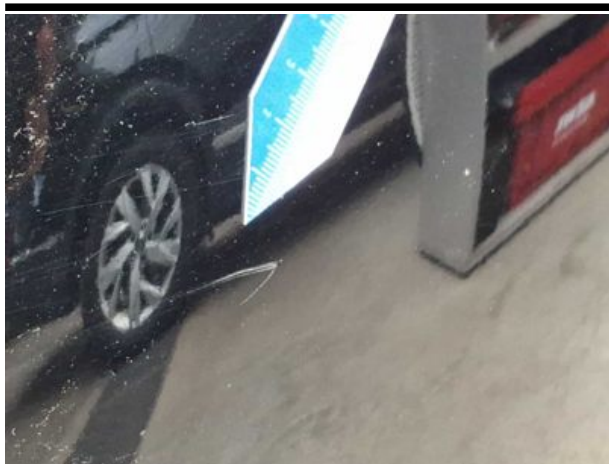
| Nr. | Bauteilgruppe | Beschreibung |
|---|---|---|
| 15 | Stoßfänger vorn | Stoßfänger vorn - Kratzer - instandsetzen und lackieren |

**Beschädigung #15:** Stossfänger vorn: Stossfänger vorn - Kratzer - instandsetzen und lackieren

**Beschädigung #15:** Stossfänger vorn: Stossfänger vorn - Kratzer -  
instandsetzen und lackieren

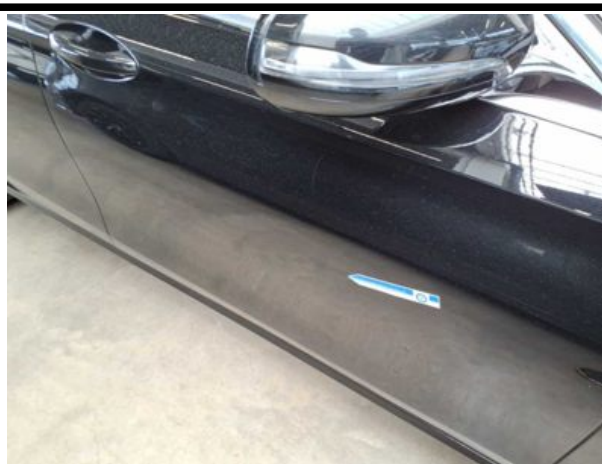
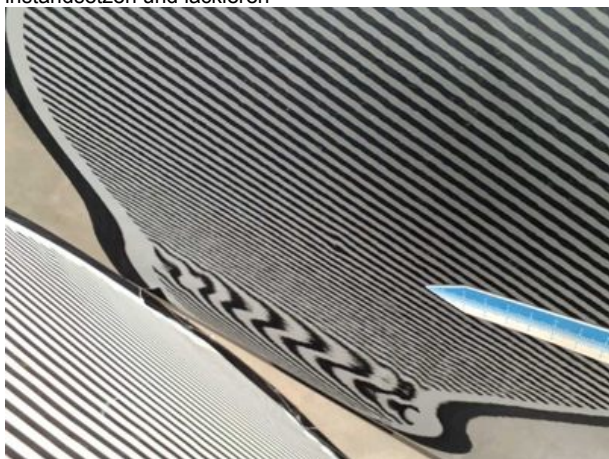
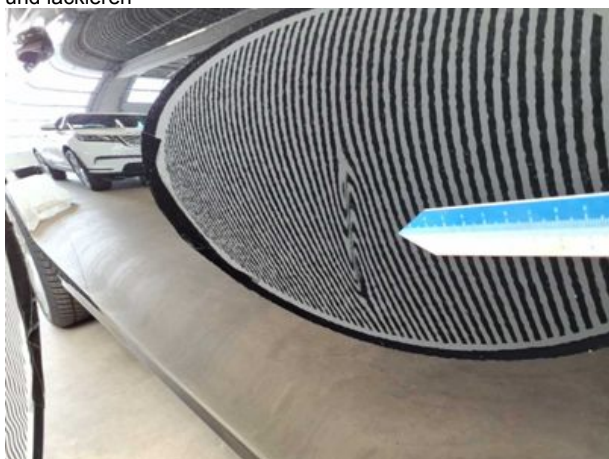
| Nr. | Bauteilgruppe | Beschreibung |
|---|---|---|
| 16 | Tür vorn rechts | Tür - Delle(n) - instandsetzen und lackieren |

**Beschädigung #16:** Tür vorn rechts: Tür - Delle(n) -  
instandsetzen und lackieren

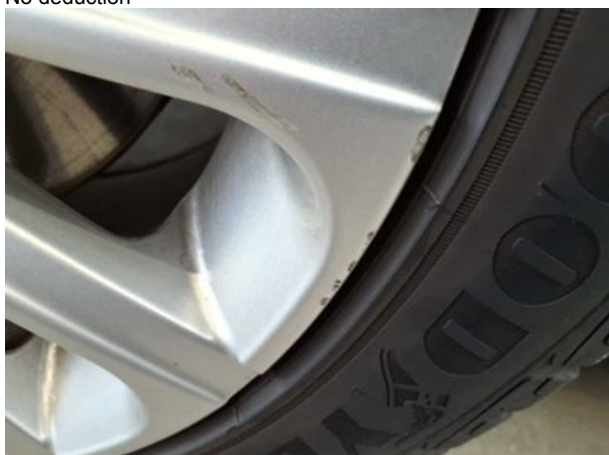
**Damage #2:** Wheel / tyres: Alloy rim - rear right side - Scratch(es) - No deduction

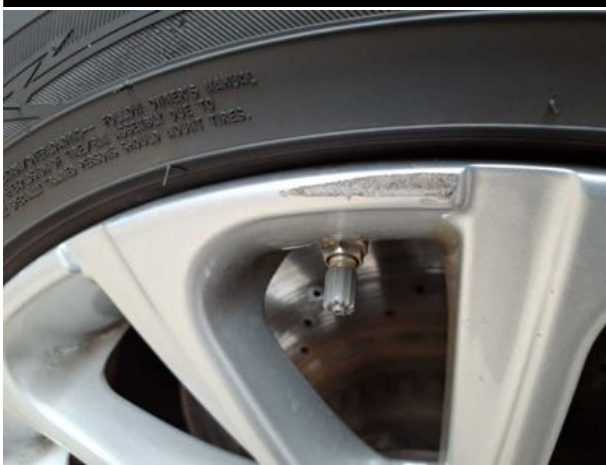
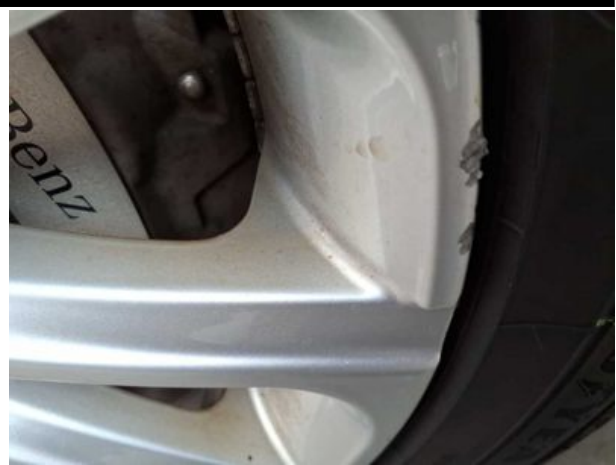
**Damage #3:** Wheel / tyres: Alloy rim - front left side - Scratch(es) - No deduction

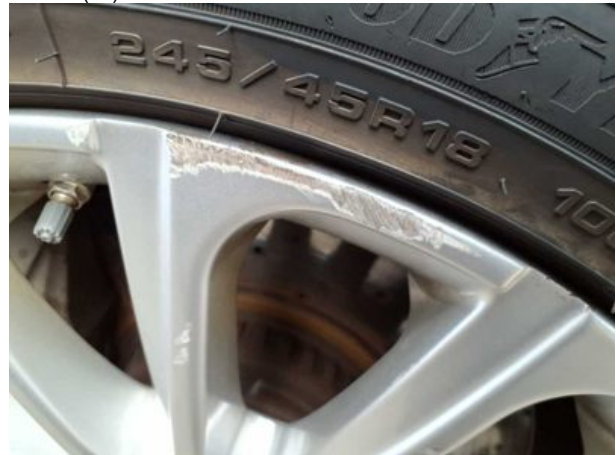
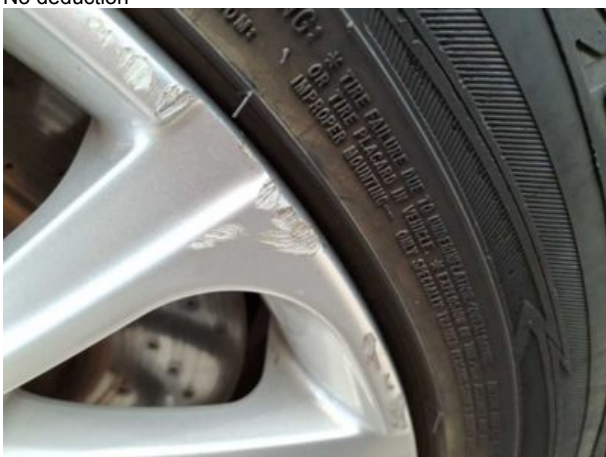
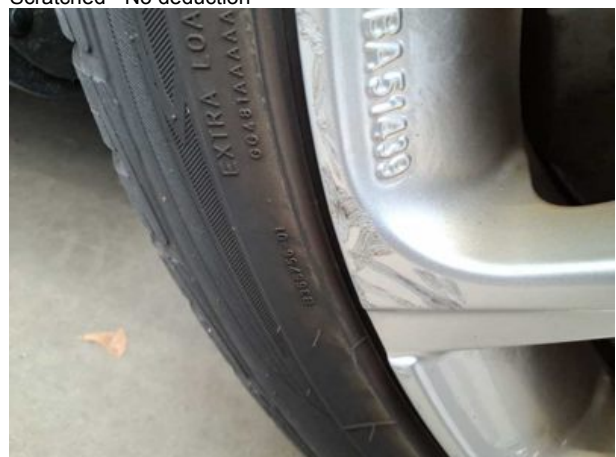
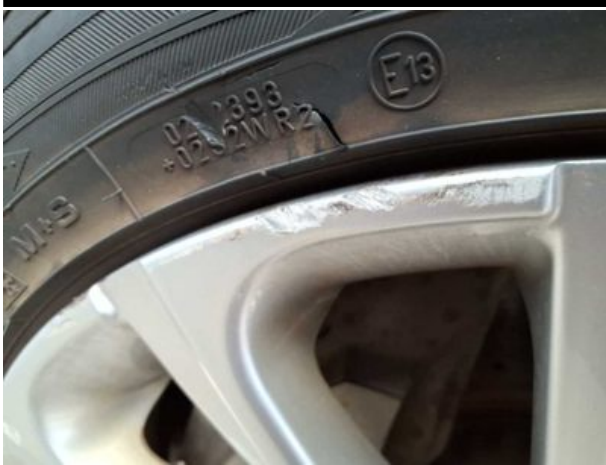
**Damage #4:** Wheel / tyres: Alloy rim - front right side - Scratched - No deduction

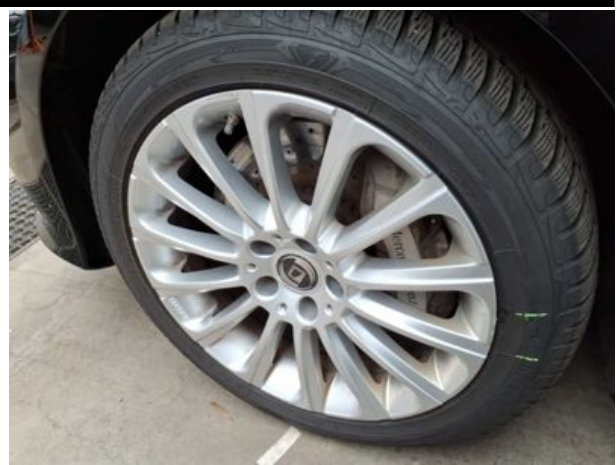
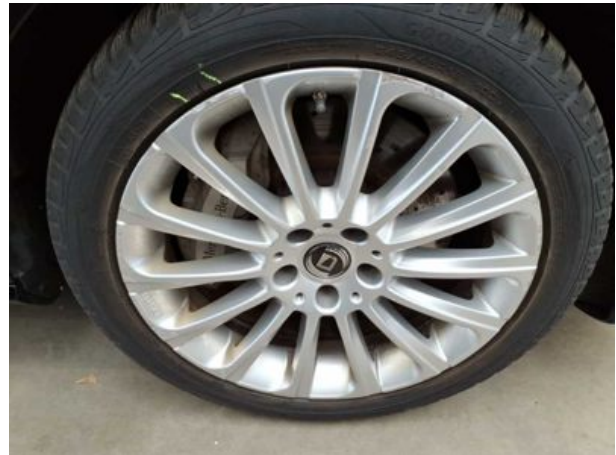
**Damage #5:** Wheel / tyres: Tyre - front left side - Broken / torn - No deduction

**Damage #6:** Wheel / tyres: Tyre - front right side - Broken / torn - No deduction

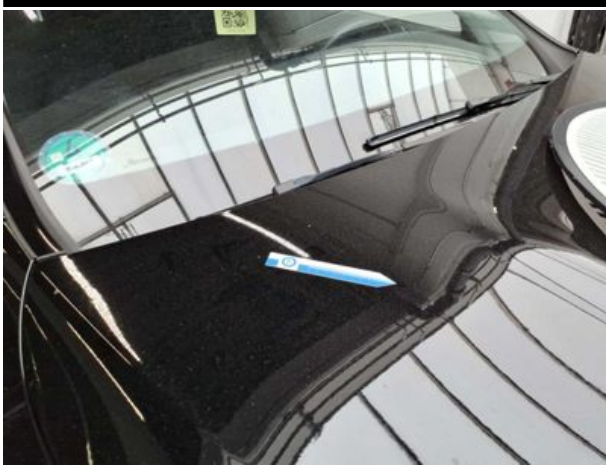
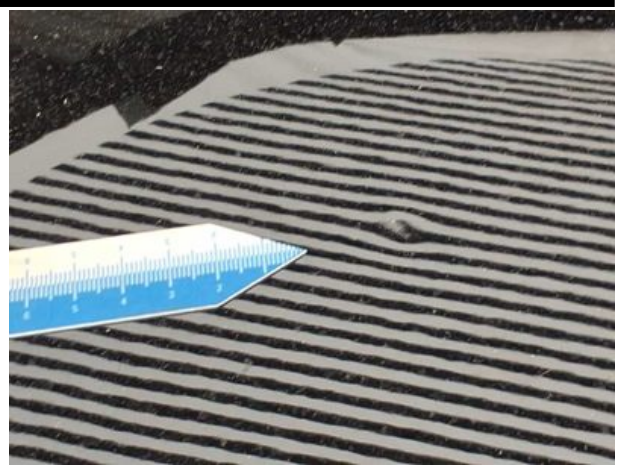
**Damage #8:** Bonnet: Bonnet - dent(s) - Smooth repair work

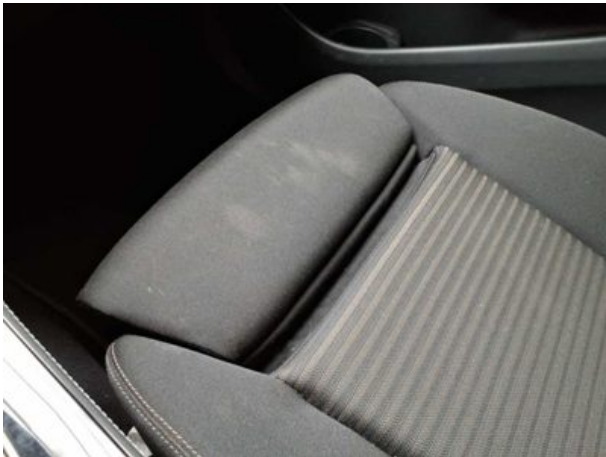
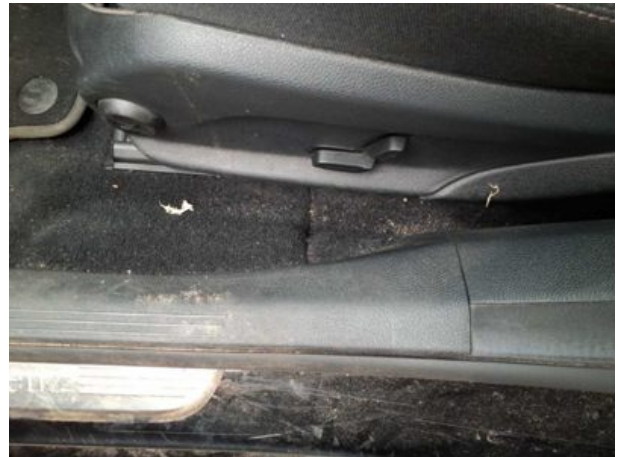
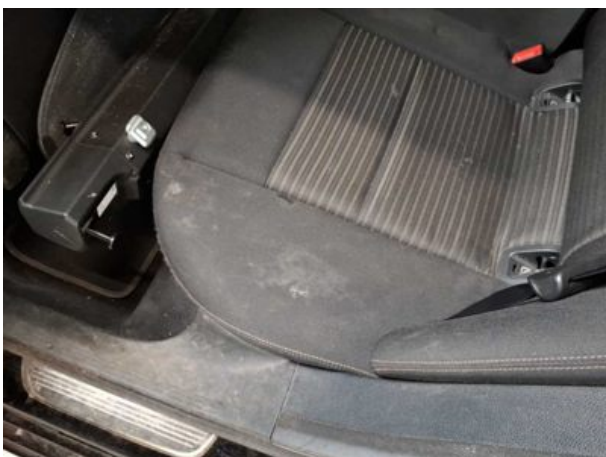
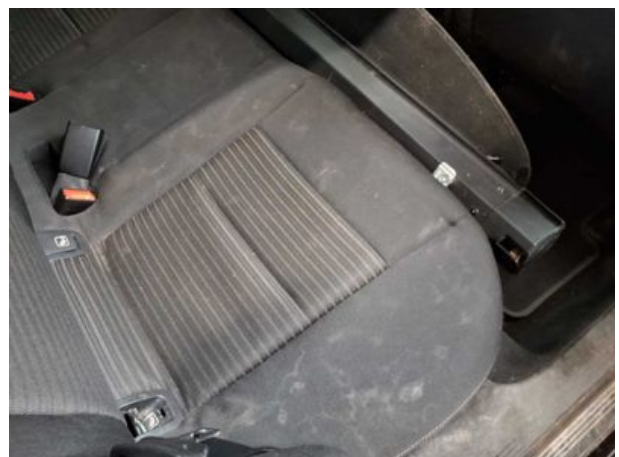
**Damage #9:** Interior: Interior - Soiled - Clean

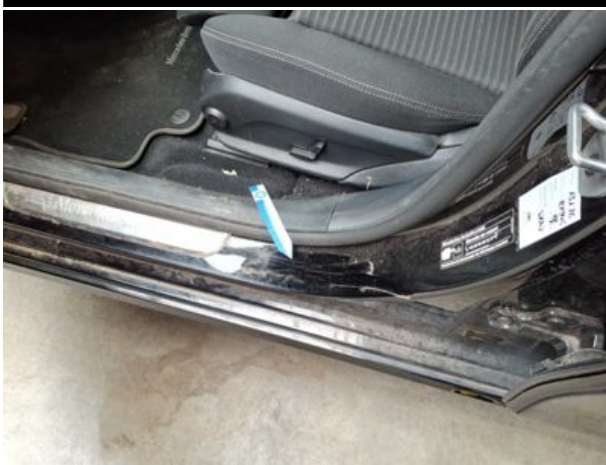
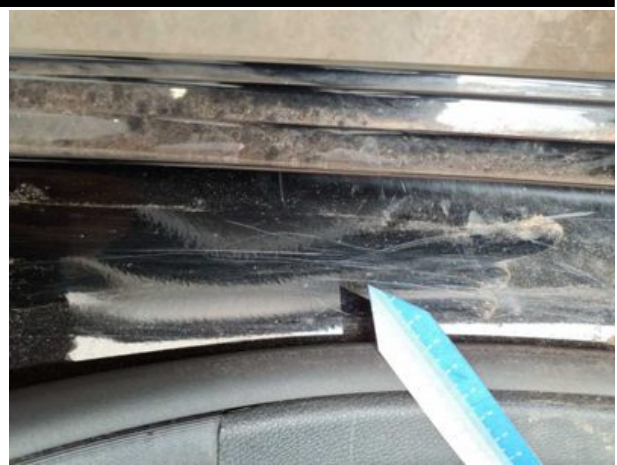
**Damage #10:** Sill - left side: Sill - Scratch(es) - Smart repair

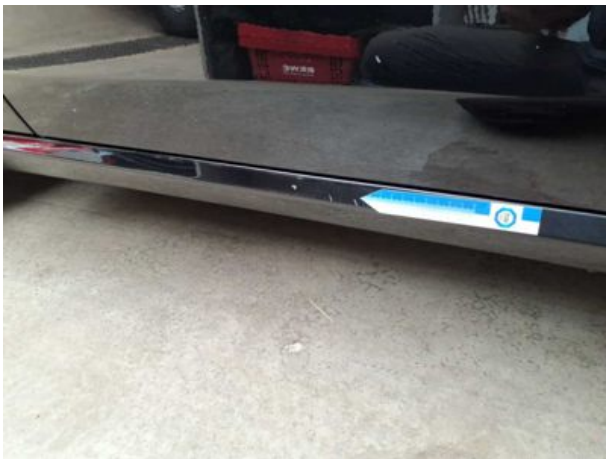
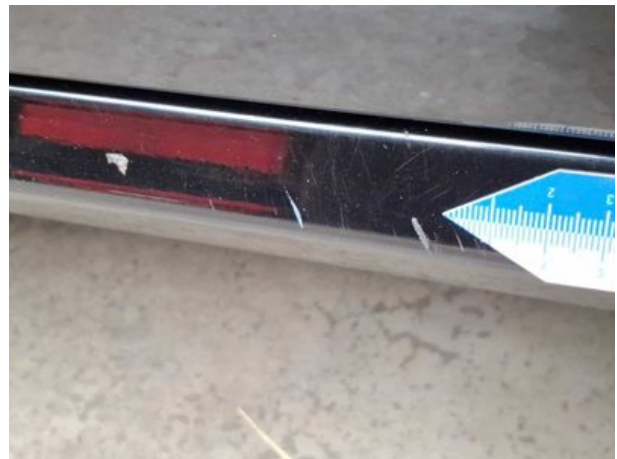
**Damage #11:** Sill - left side: Trim - Scratch(es) - Smart repair

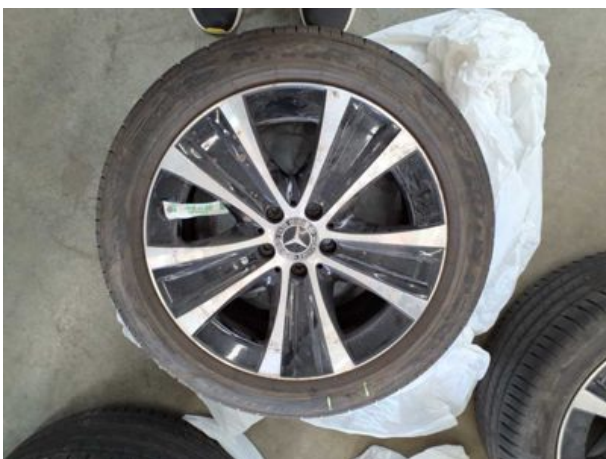
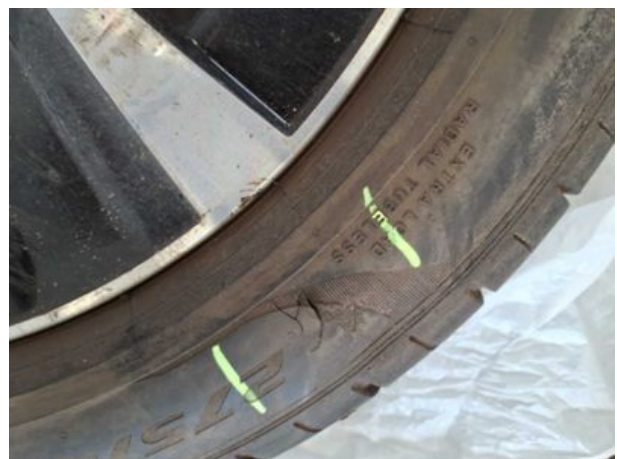
**Damage #12:** 2nd wheel set: 1 tyre - Broken / torn - Replace

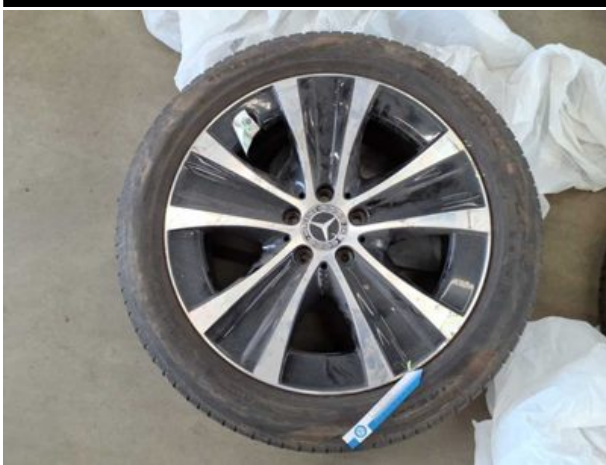
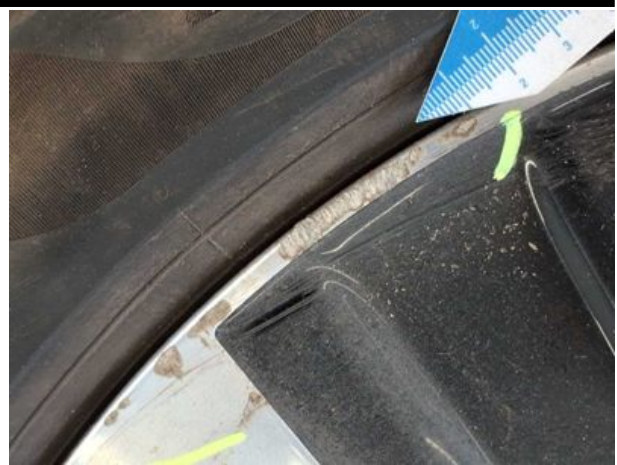
**Damage #13:** 2nd wheel set: 1 alloy rim - Scratch(es) - Loss in value

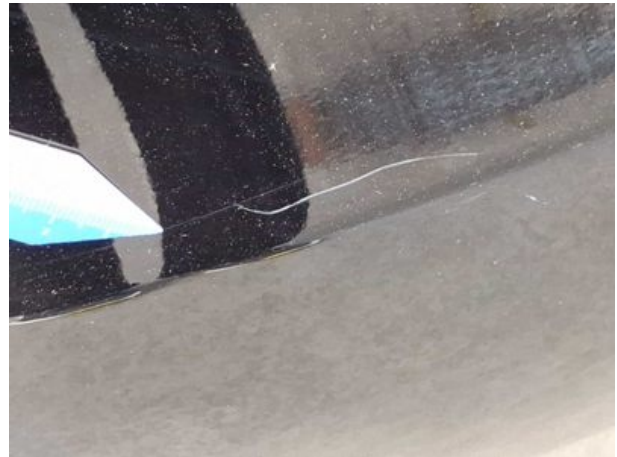
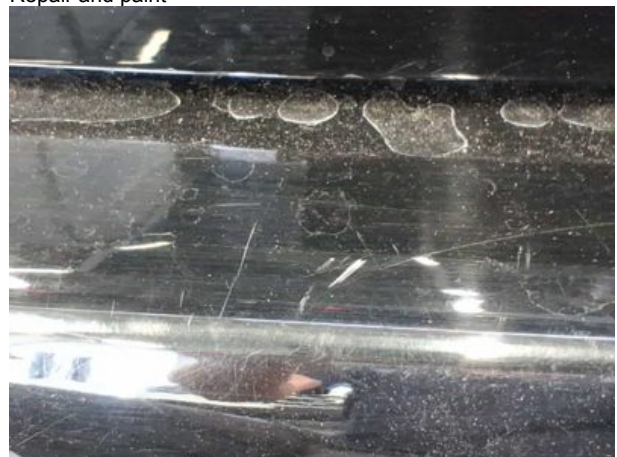
**Damage #14:** Rear bumper: Rear bumper - Scratch(es) - Repair and paint

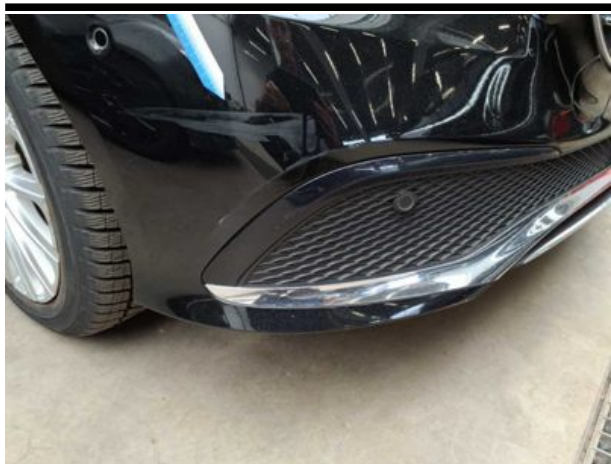
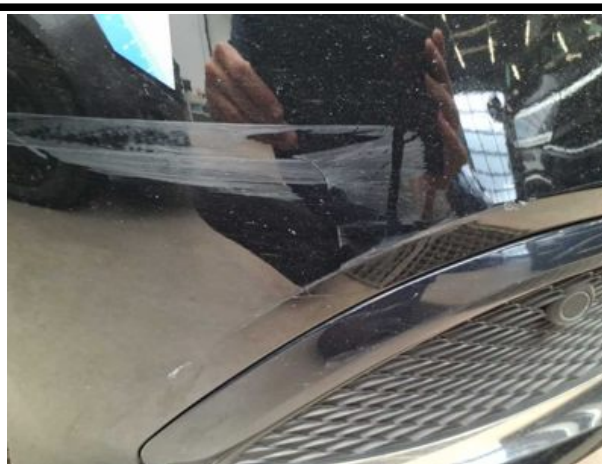
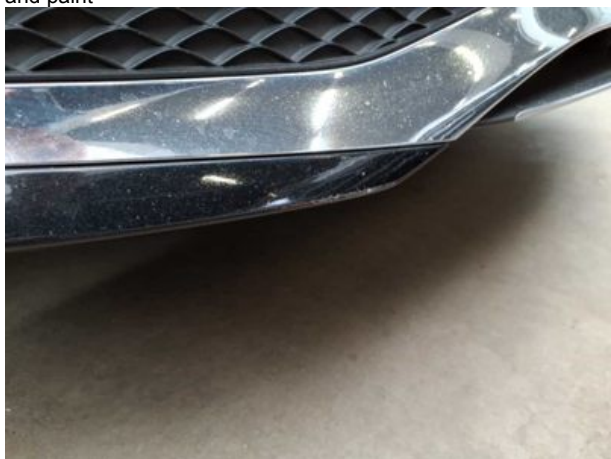
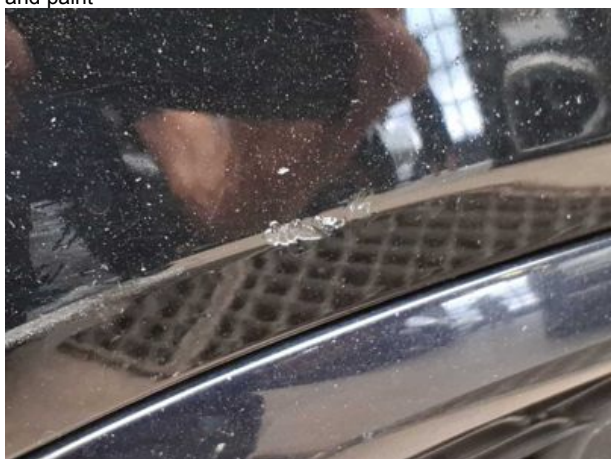
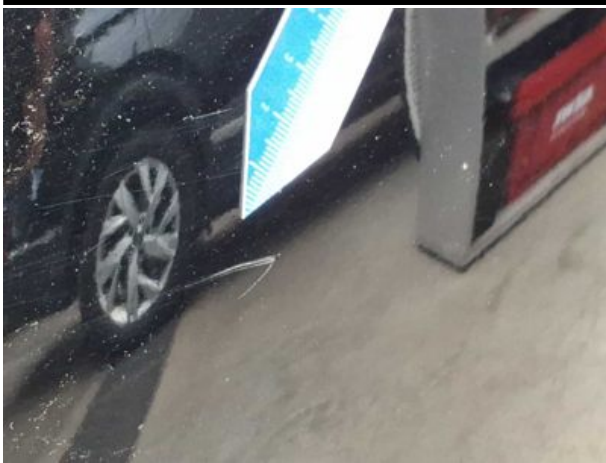
**Damage #15:** Front bumper: Front bumper - Scratch(es) - Repair and paint

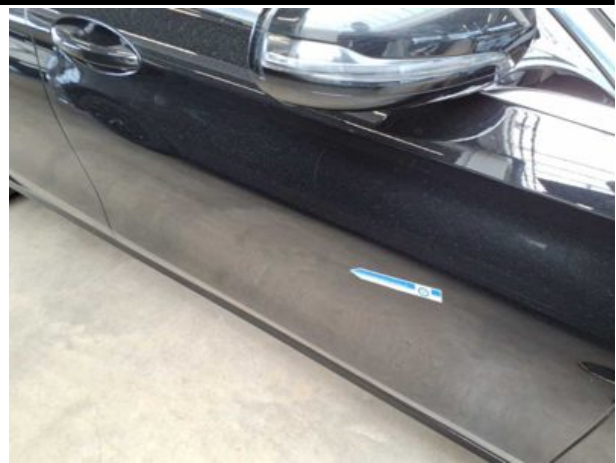
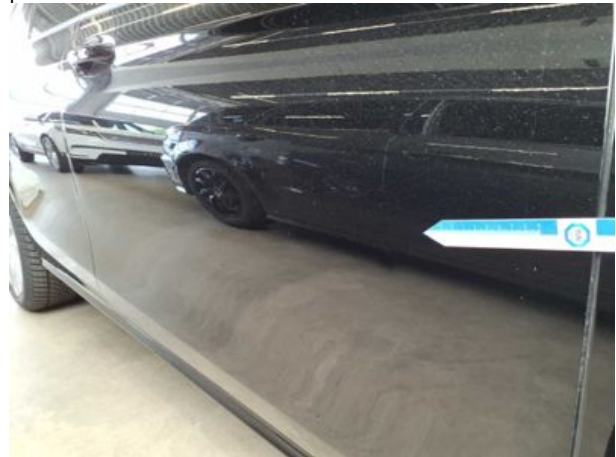
**Damage #16:** Door - front right side: Door - dent(s) - Repair a... paint
