**Fahrzeug:** RENAULT Kangoo Rapid Blue dCi 95 Basis Kasten-Lieferwagen 3-türig 1461 ccm 95 PS / 70 KW Diesel 5-Gang Manuell

| Amtliches Kennzeichen: | B -GF 1790 | Fahrgestell-Nummer: | VF1WF000767122359 |

**Vertrags-Nummer:** 58309075  
**Amtliches Kennzeichen:** B -GF 1790  
**Übersicht erstellt am:** 09.07.2026

## Wertgutachten für Allane SE

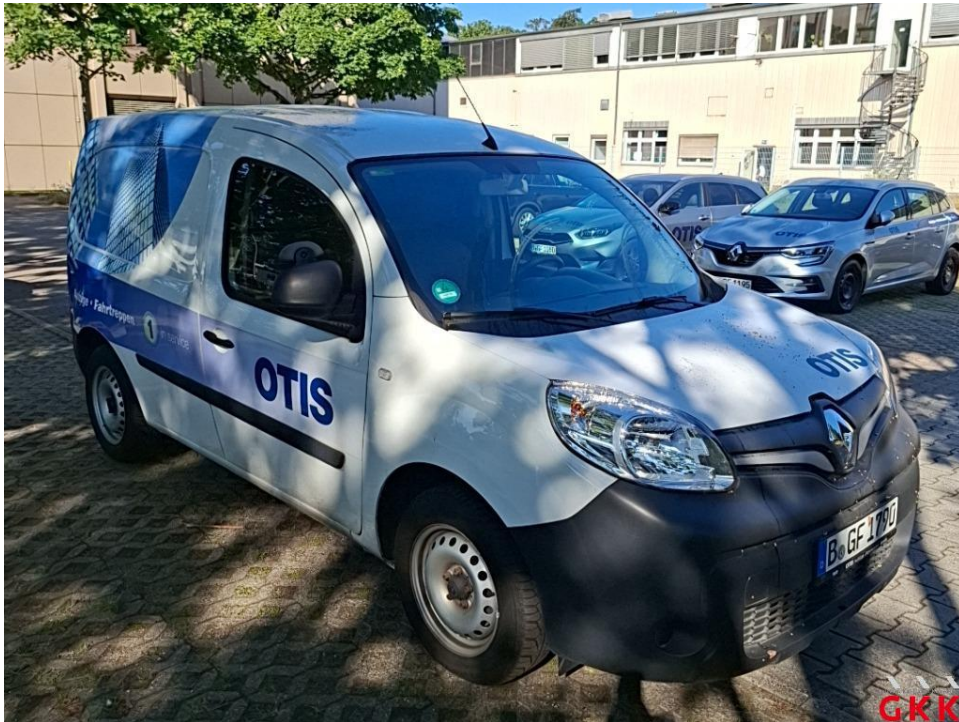
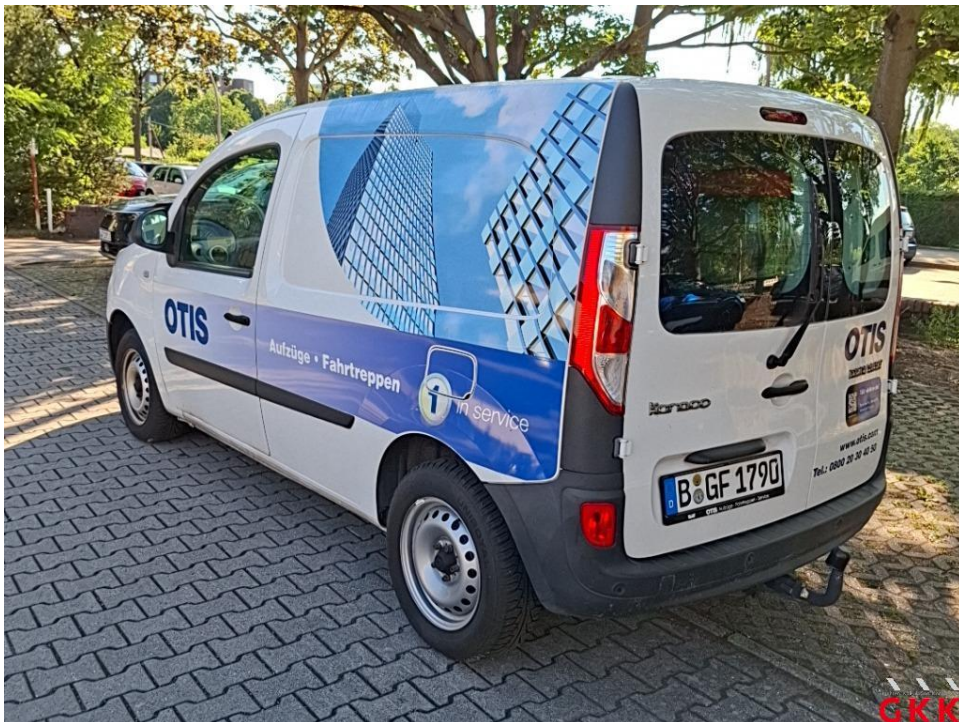
| Zustand / Beschädigungen | | |
|---|---|---|
| Beschriftungs- / Werbefolie, beklebt, entkleben (Bild 11, Bild 12) | 189,00 € | 189,00 € |

Bild 11. Beschriftungs- / Werbefolie, beklebt, entkleben

Bild 12. Beschriftungs- / Werbefolie, beklebt, entkleben

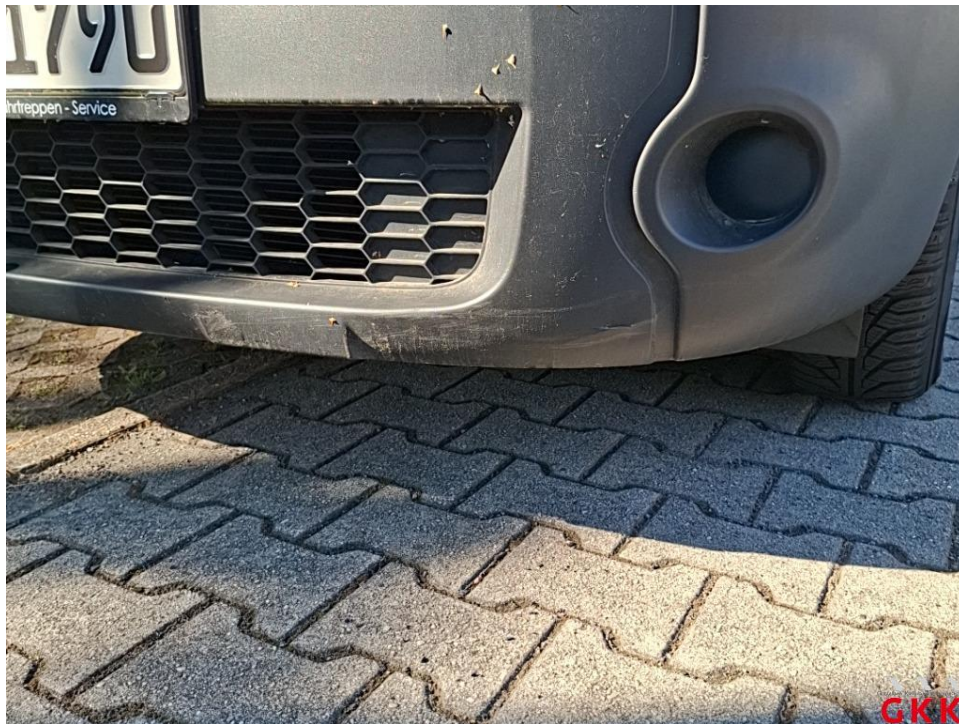
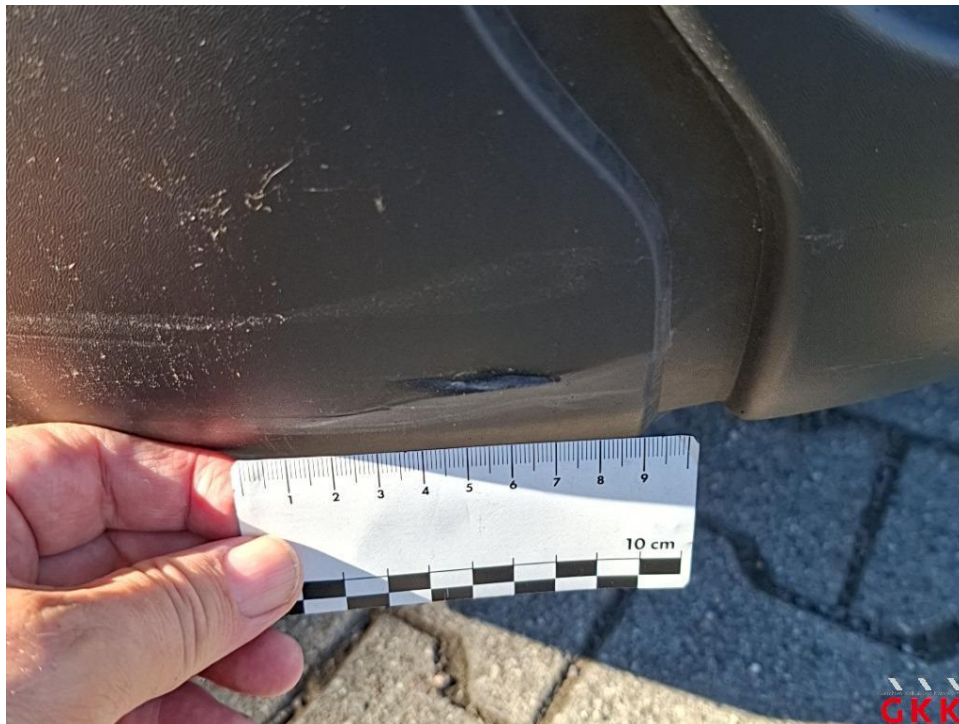
| Zustand / Beschädigungen | | |
|---|---|---|
| Stoßfänger vorne Verkleidung -unlackiert-, beschädigt, ersetzen (Bild 13, Bild 14) | 441,25 € | 264,75 € |

Bild 13. Stoßfänger vorne, Verkleidung -unlackiert-, beschädigt, ersetzen

Bild 14. Stoßfänger vorne, Verkleidung -unlackiert-, beschädigt, ersetzen

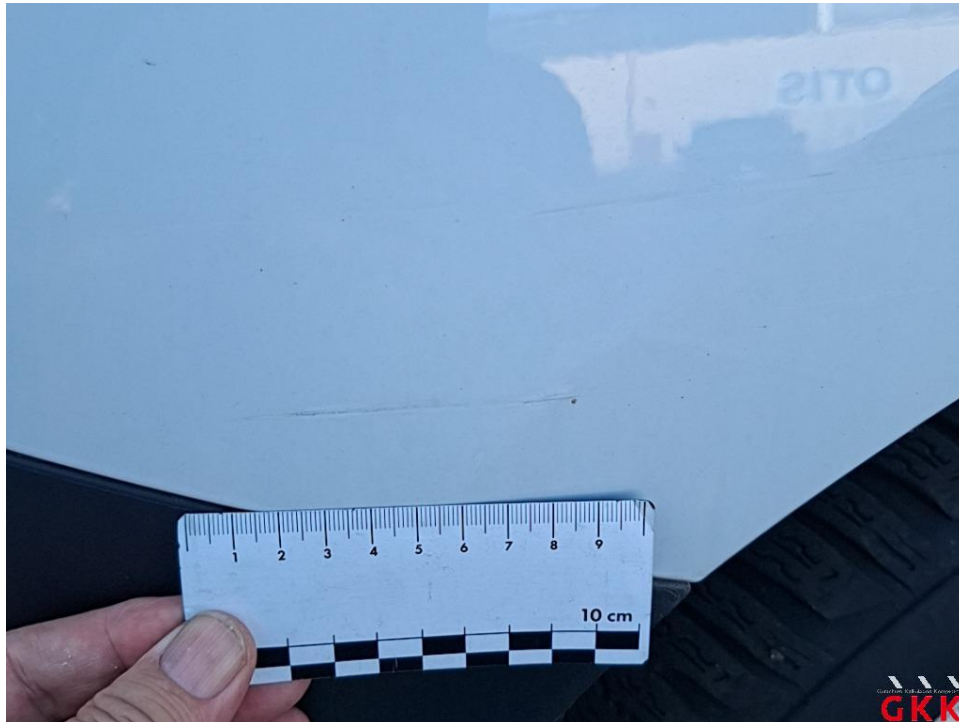
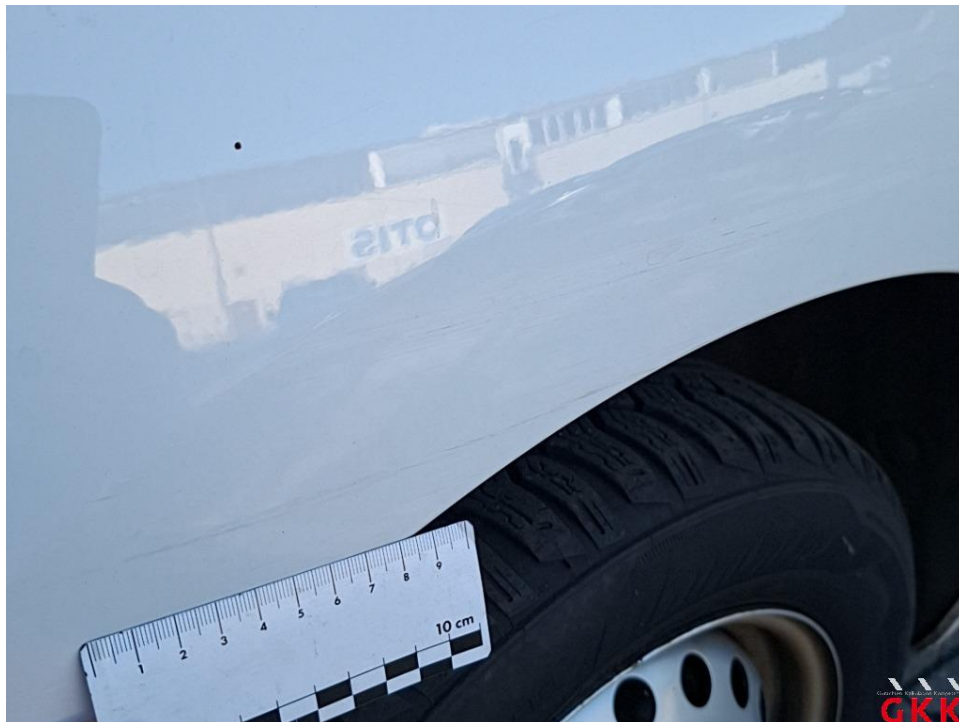
| Zustand / Beschädigungen | | |
|---|---|---|
| Kotflügel vorne links, verkratzt, lackieren (Bild 15, Bild 16) | 603,06 € | 361,84 € |

Bild 15. Kotflügel vorne links, verkratzt, lackieren

Bild 16. Kotflügel vorne links, verkratzt, lackieren

Bei der Berechnung der einzelnen Beträge wurde für die Lackiervorbereitung ein Gesamtbetrag von 306,18 EUR berücksichtigt und auf die Lackierpositionen verteilt.

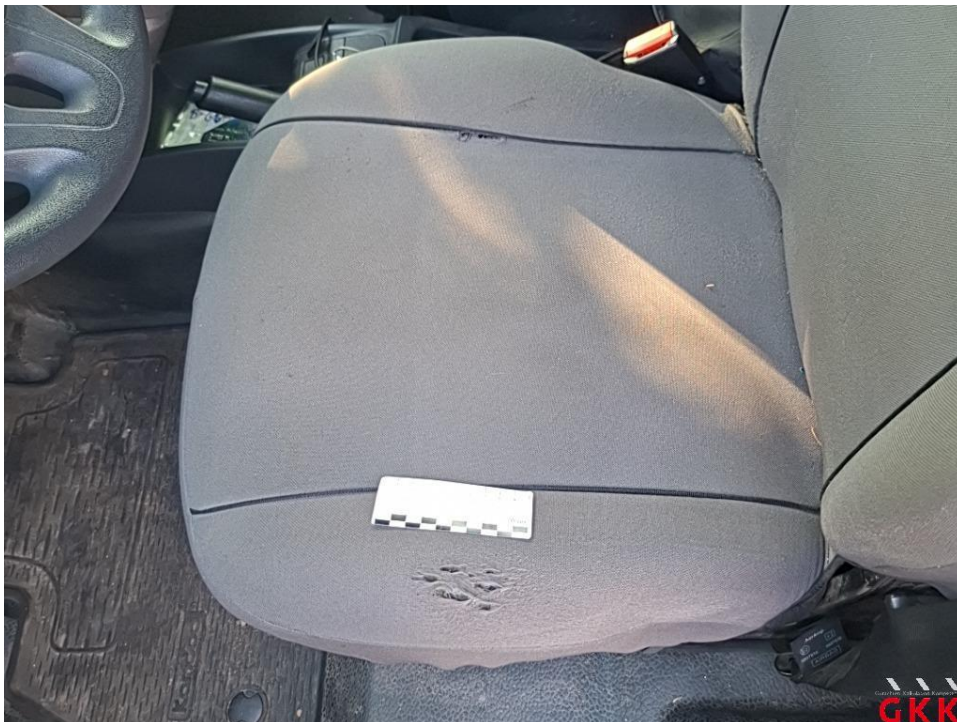
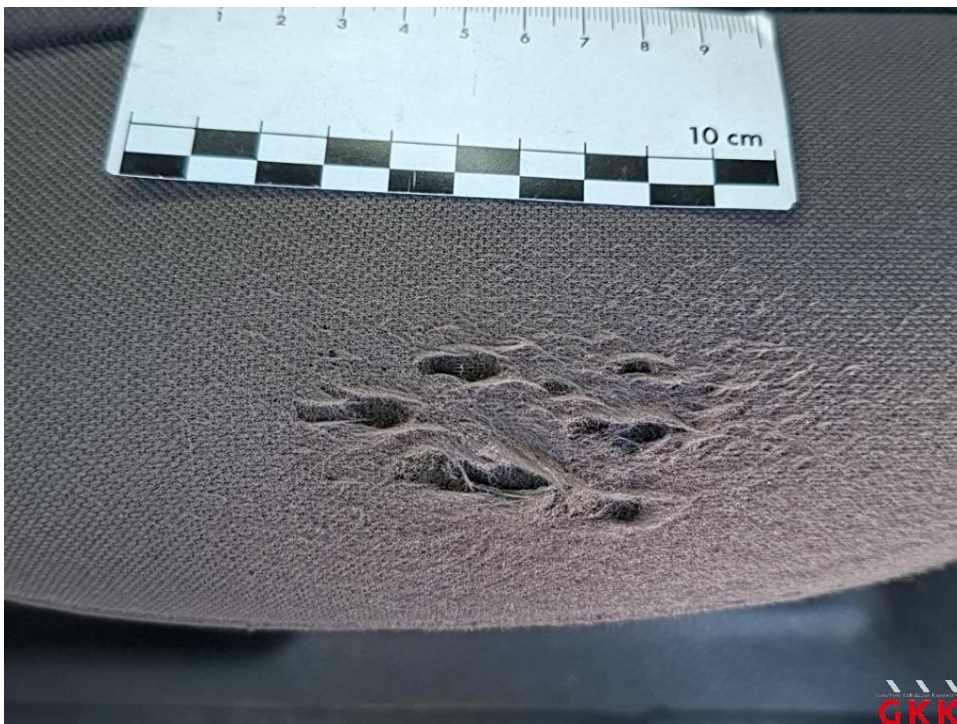
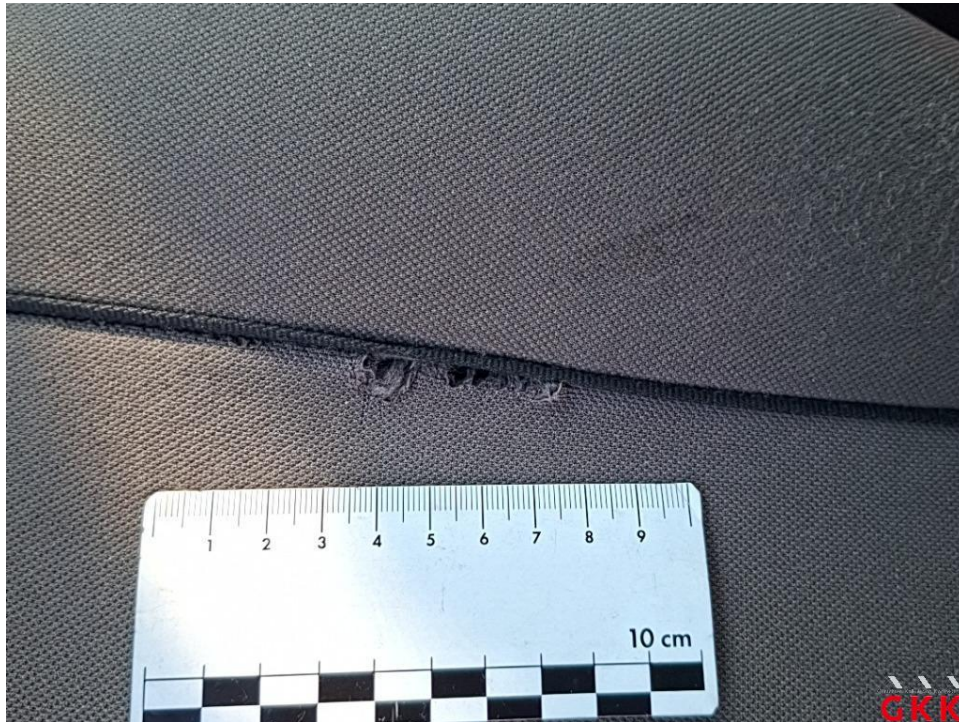
| Zustand / Beschädigungen | | |
|---|---|---|
| Sitz vorne links Schonbezug, beschädigt, ersetzen (Bild 17, Bild 18, Bild 19) | 52,00 € | 52,00 € |

Bild 17. Sitz vorne links, Schonbezug, beschädigt, ersetzen

Bild 18. Sitz vorne links, Schonbezug, beschädigt, ersetzen

Bild 19. Sitz vorne links, Schonbezug, beschädigt, ersetzen
