GKK Gutachten GmbH  
 Theodorstr. 180, 40472 Düsseldorf

## Wertgutachten

| <b>Fahrzeugident.-Nr.</b> | <b>WF0YXXTTGYNA77879</b> | | |
| <b>Typ / Verkaufsbez.</b> | Transit Custom Kasten 2.0 TDCi 320 L1 Trend | <b>Laufleistung abgelesen</b> | 95.031 km |

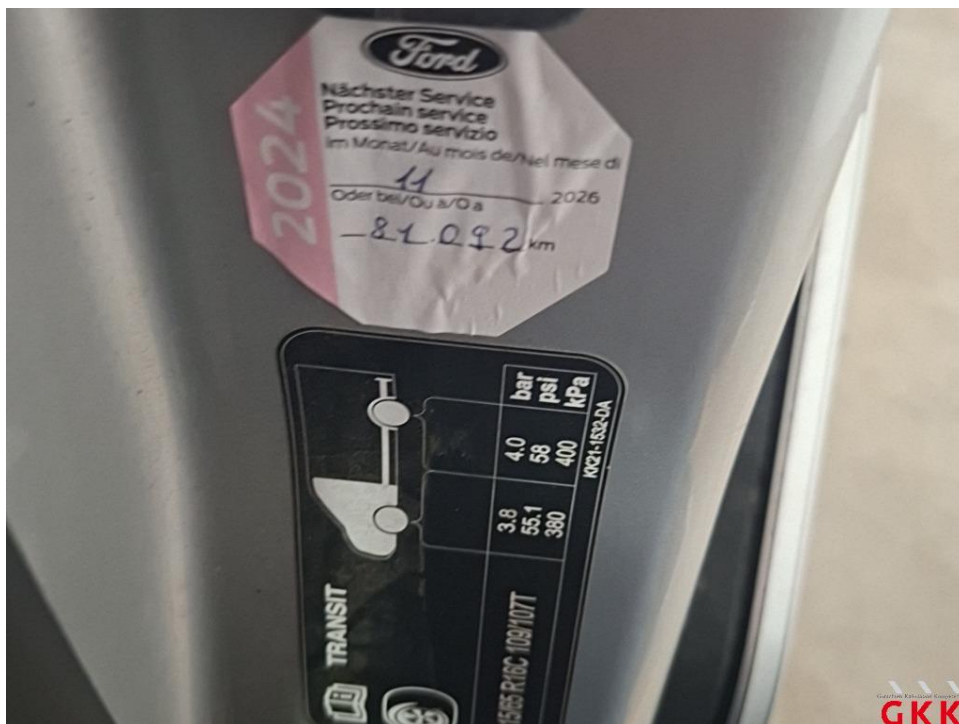
| <b>Front</b> (Angaben ohne MwSt.) | Reparaturkosten | MW |
|---|---|---|
| Inspektion groß Transporter, kein gültiger Nachweis vorhanden, durchführen (Bild 14, Bild 15) | 858,87 € | 858,87 € |

Bild 14 Inspektion groß, Transporter, kein gültiger Nachweis vorhanden, durchführen

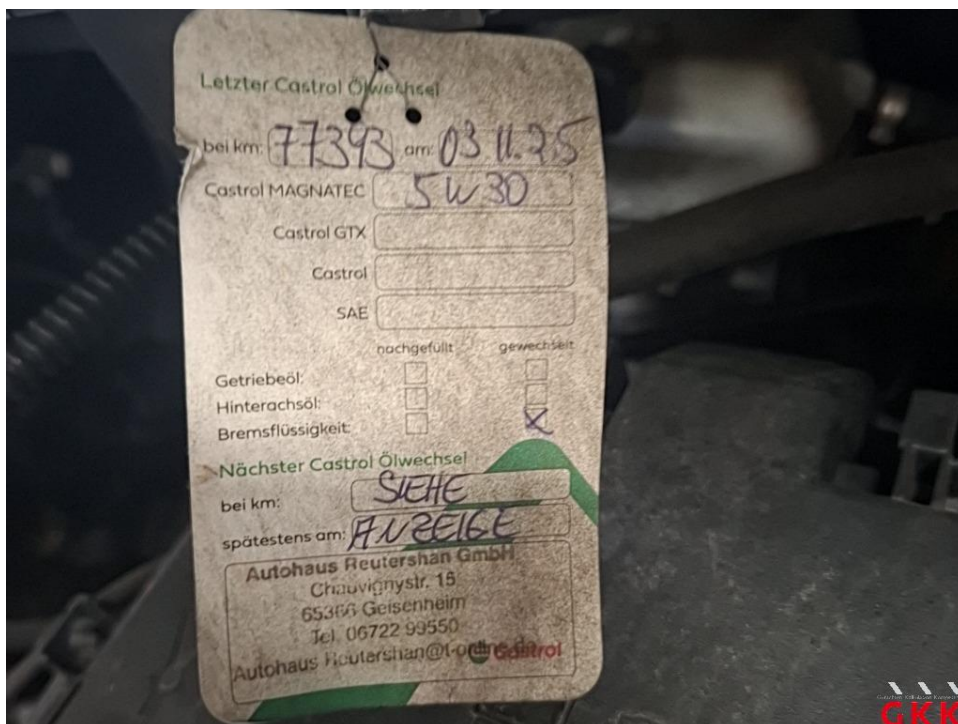
Bild 15 Inspektion groß, Transporter, kein gültiger Nachweis vorhanden, durchführen

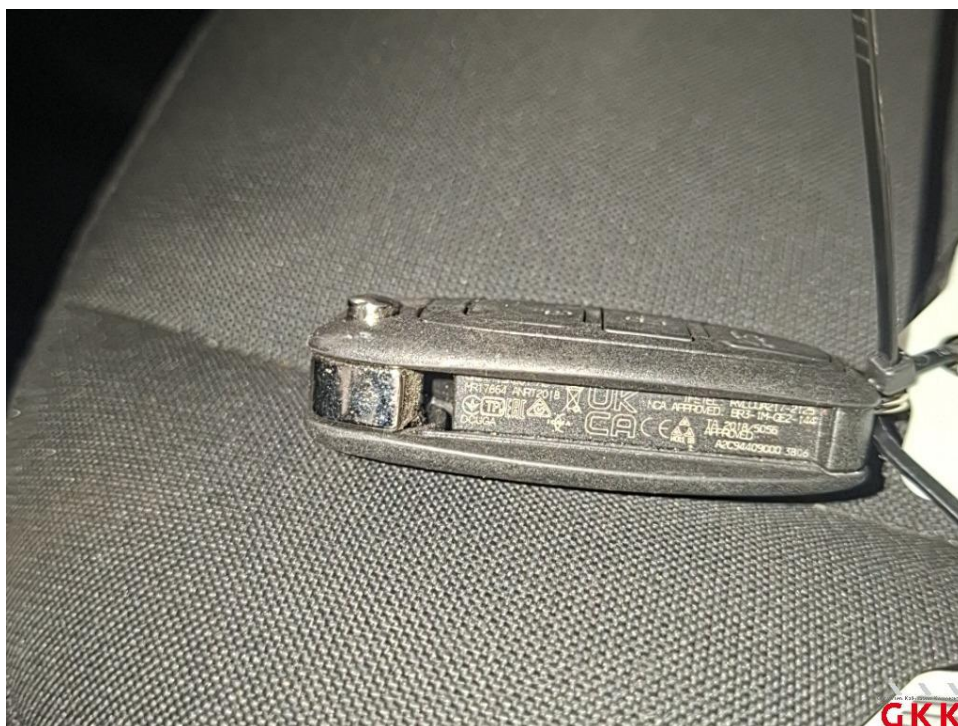
| <b>Front</b> (Angaben ohne MwSt.) | Reparaturkosten | MW |
|---|---|---|
| Hauptschlüssel mit Fernbedienung, beschädigt, ersetzen (Bild 16) | 233,77 € | 233,77 € |

Bild 16 Hauptschlüssel, mit Fernbedienung, beschädigt, ersetzen

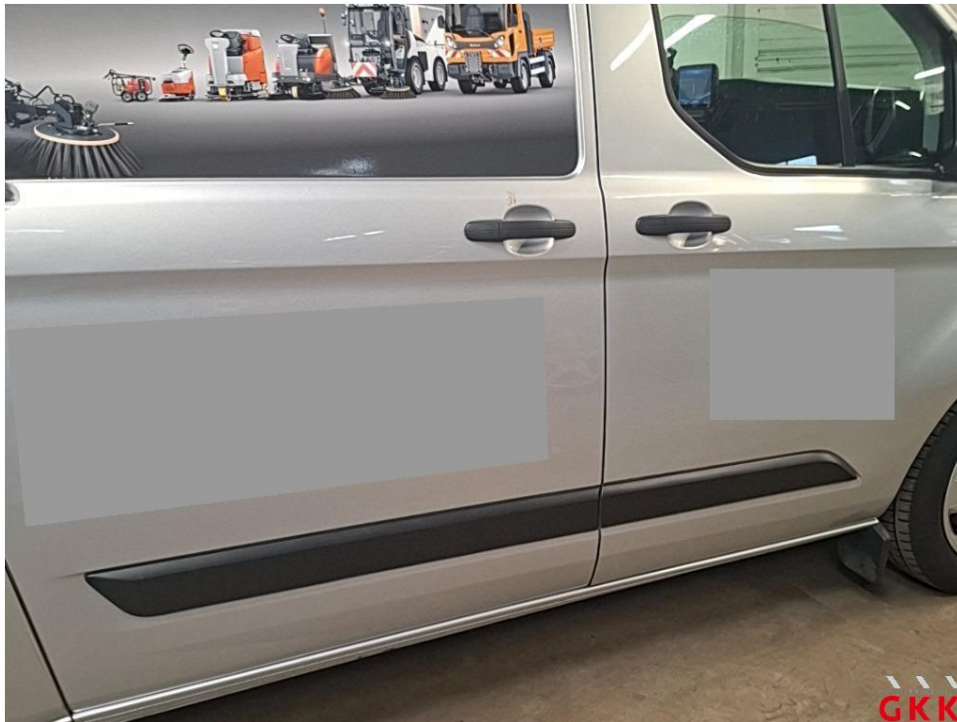
| <b>Front</b> (Angaben ohne MwSt.) | Reparaturkosten | MW |
|---|---|---|
| Beschriftungs- / Werbefolie, beklebt, entkleben (Bild 17, Bild 18) | 120,00 € | 120,00 € |

Bild 17 Beschriftungs- / Werbefolie, beklebt, entkleben

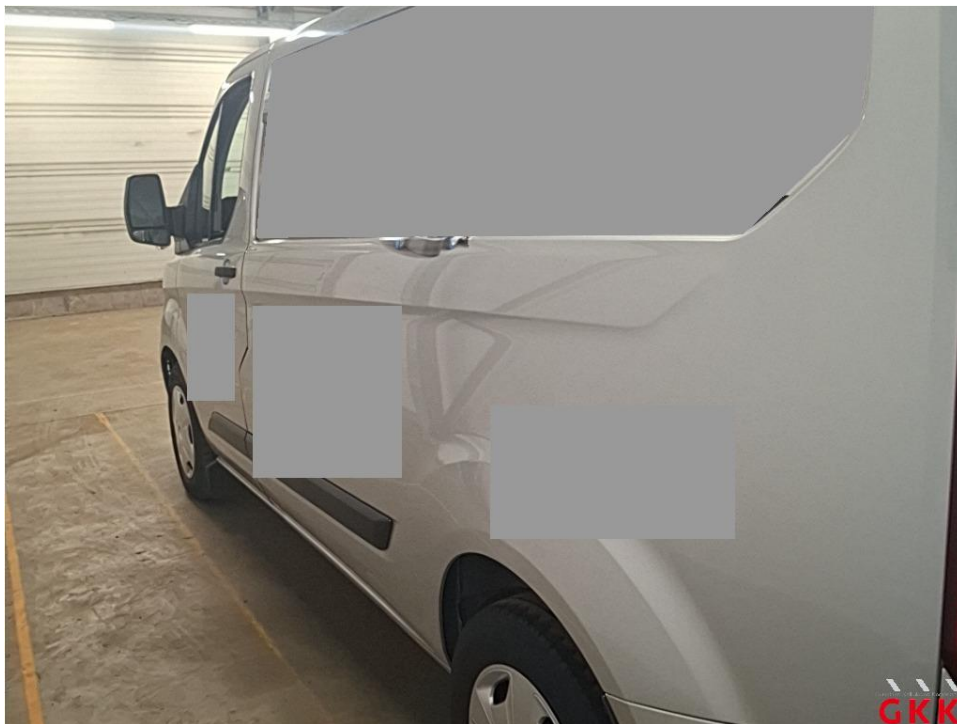
Bild 18 Beschriftungs- / Werbefolie, beklebt, entkleben

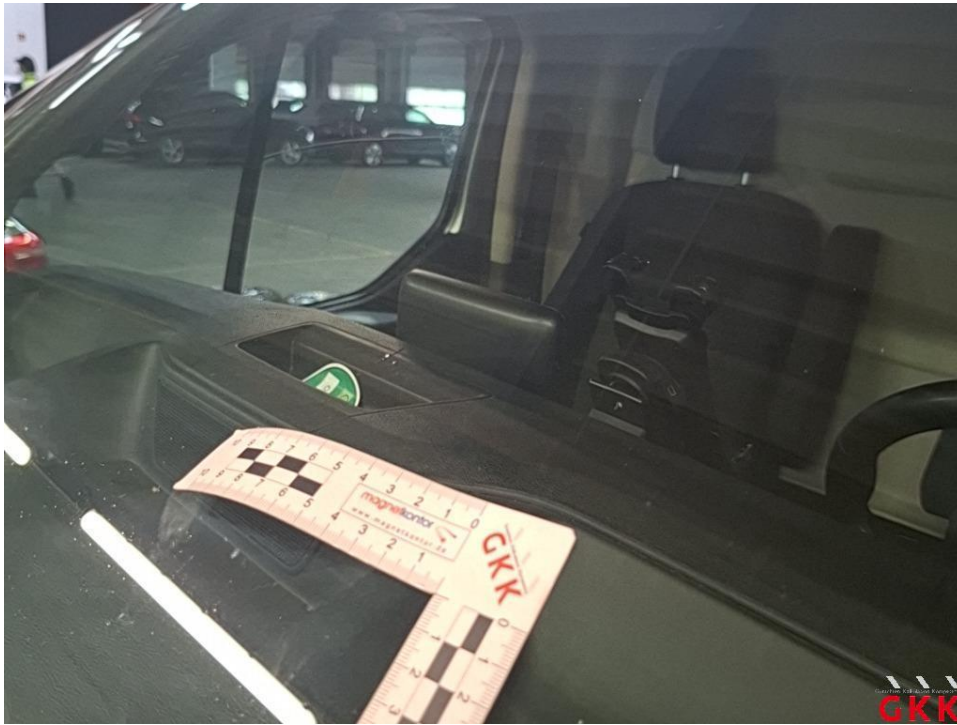
| <b>Front</b> (Angaben ohne MwSt.) | Reparaturkosten | MW |
|---|---|---|
| Frontscheibe beheizt mit Regensensor und Frontkamera, Steinschlag mit Rissbildung, ersetzen (Bild 19, Bild 20) | 1503,81 € | 1503,81 € |

Bild 19 Frontscheibe, beheizt mit Regensensor und Frontkamera, Steinschlag mit Rissbildung, ersetzen

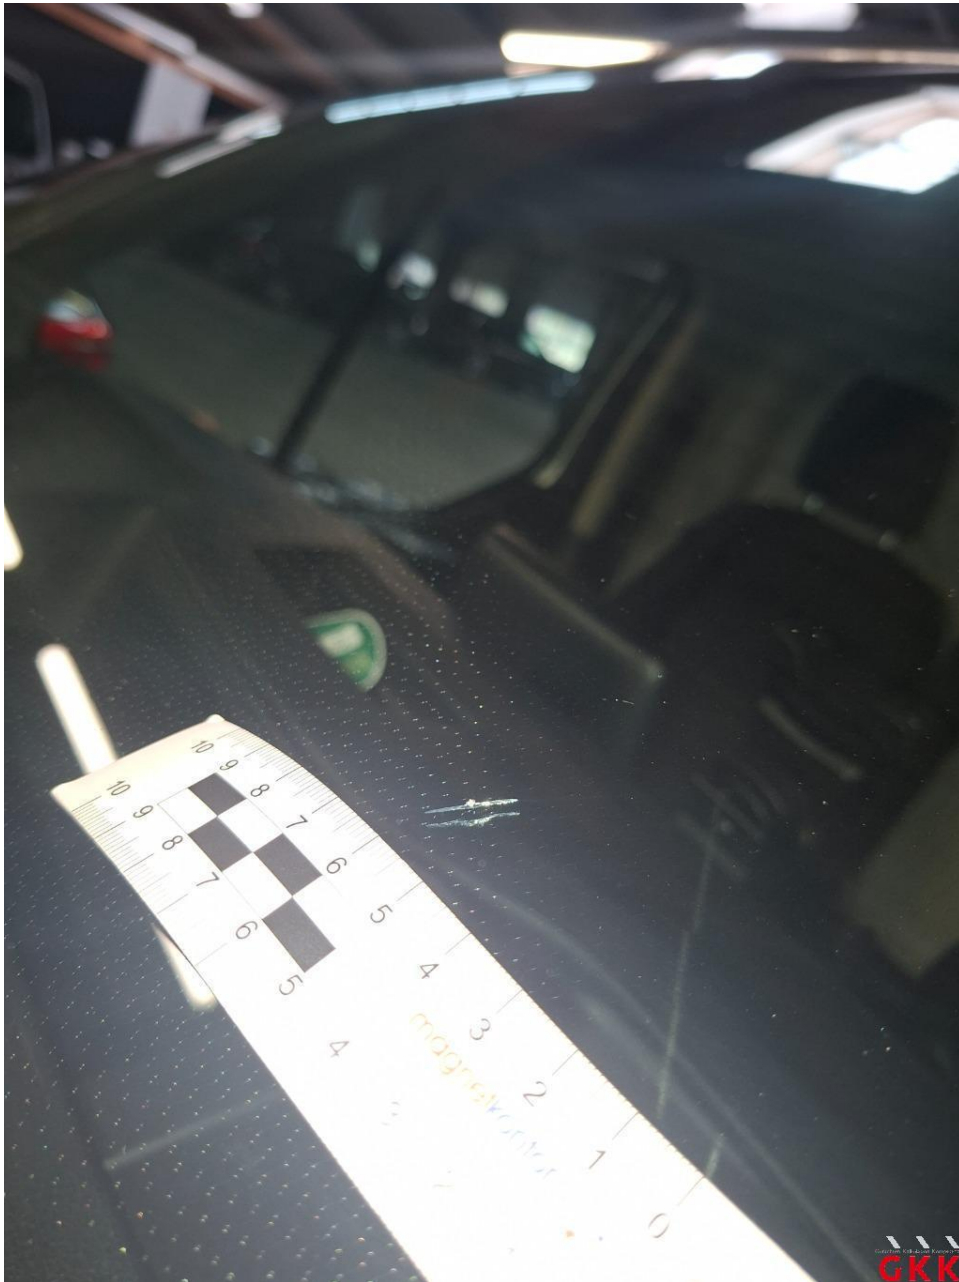
Bild 20 Frontscheibe, beheizt mit Regensensor und Frontkamera, Steinschlag mit Rissbildung, ersetzen

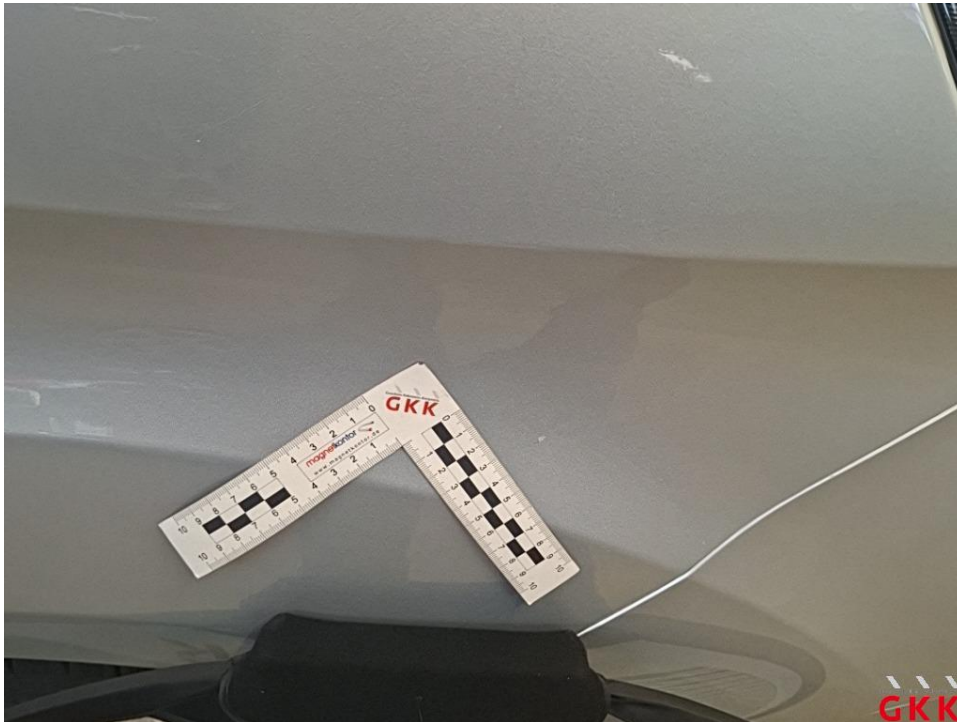
| <b>Front</b> (Angaben ohne MwSt.) | Reparaturkosten | MW |
|---|---|---|
| Kotflügel vorne rechts, Steinschlag, lackieren (Bild 21, Bild 22) | 403,57 € | 242,14 € |

Bild 21 Kotflügel vorne rechts, Steinschlag, lackieren

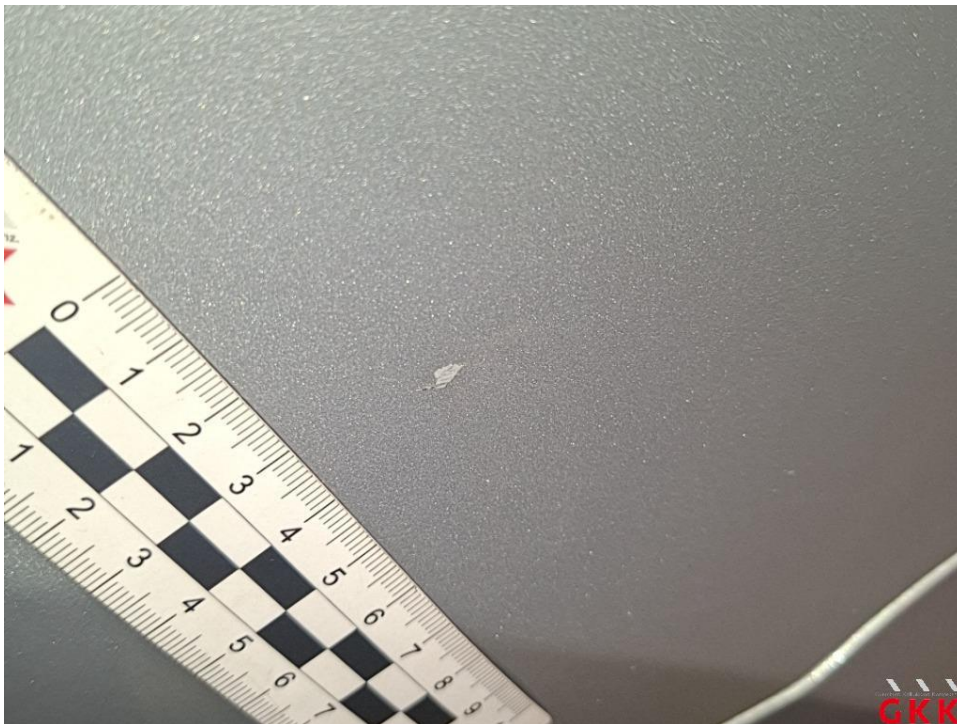
Bild 22 Kotflügel vorne rechts, Steinschlag, lackieren

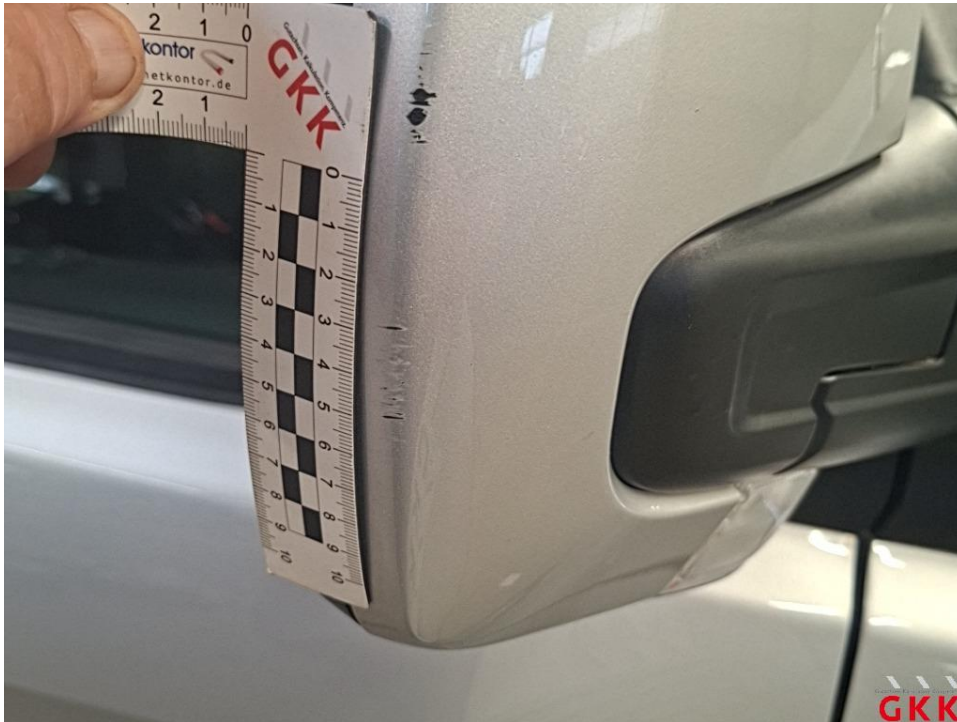
| <b>Front</b> (Angaben ohne MwSt.) | Reparaturkosten | MW |
|---|---|---|
| Spiegelgehäuse rechts Kappe -lackiert-, verkratzt, lackieren (Bild 23) | 182,86 € | 109,72 € |

Bild 23 Spiegelgehäuse rechts, Kappe -lackiert-, verkratzt, lackieren

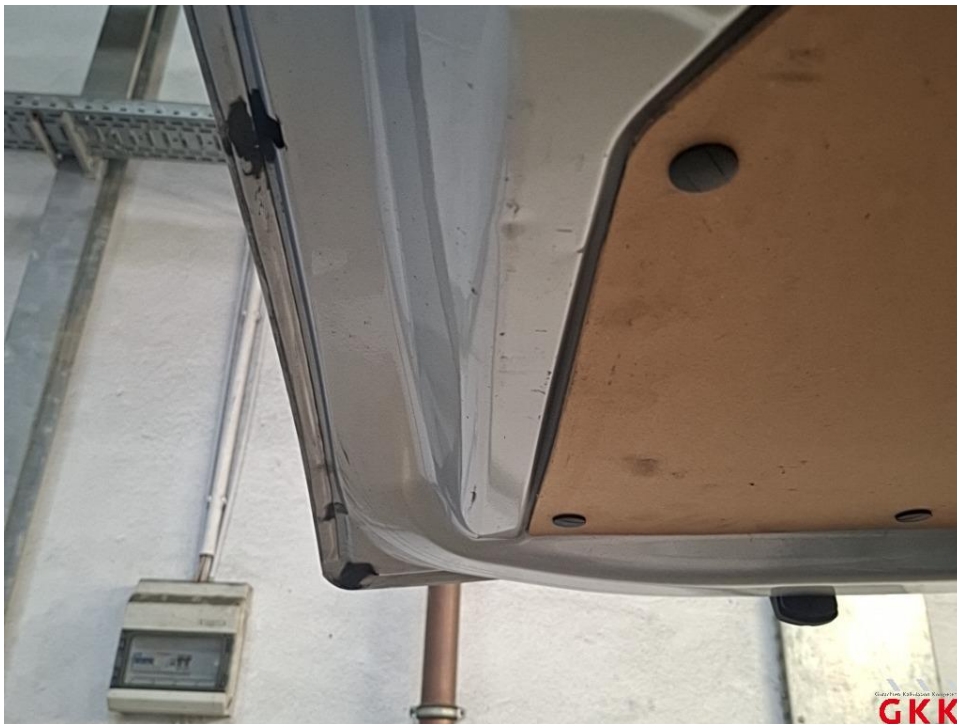
| <b>Front</b> (Angaben ohne MwSt.) | Reparaturkosten | MW |
|---|---|---|
| Heckklappe innen, beschädigt, Smartrepair (Bild 24, Bild 25) | 120,00 € | 120,00 € |

Bild 24 Heckklappe, innen, beschädigt, Smartrepair

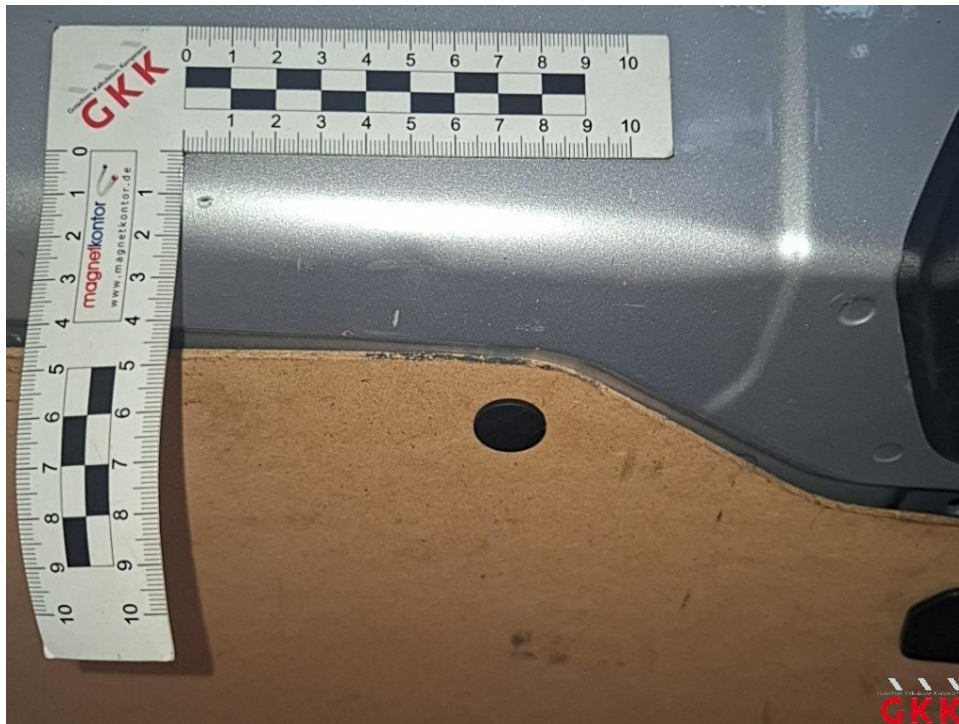
Bild 25 Heckklappe, innen, beschädigt, Smartrepair

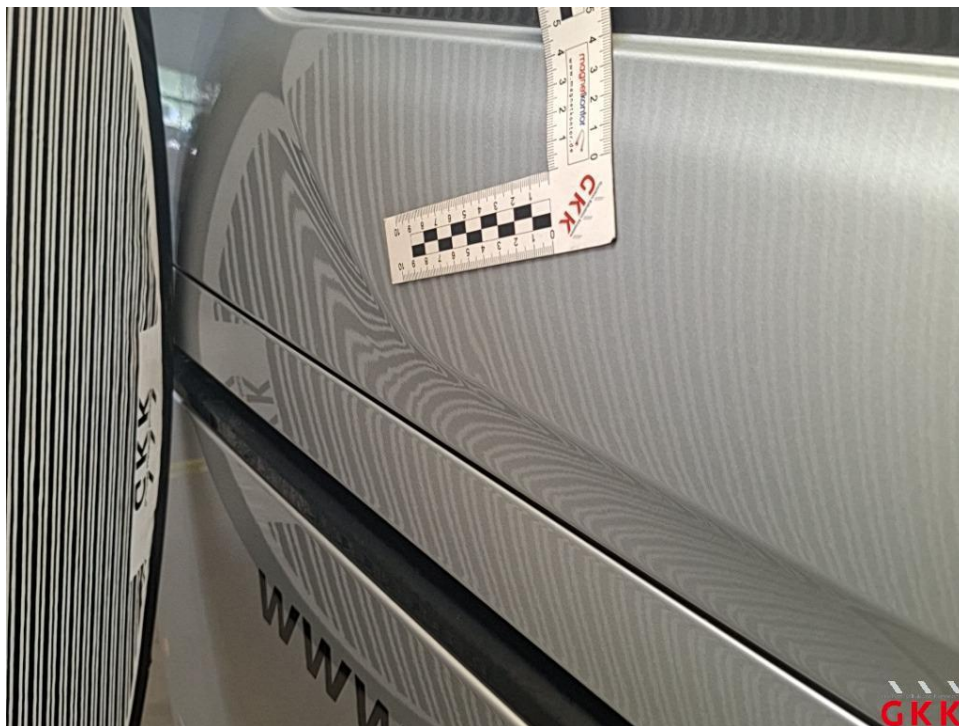
| <b>Front</b> (Angaben ohne MwSt.) | Reparaturkosten | MW |
|---|---|---|
| Seitenwand links, beschädigt, instand setzen - lackieren (Bild 26, Bild 27) | 1533,14 € | 983,69 € |

Bild 26 Seitenwand links, beschädigt, instand setzen - lackieren

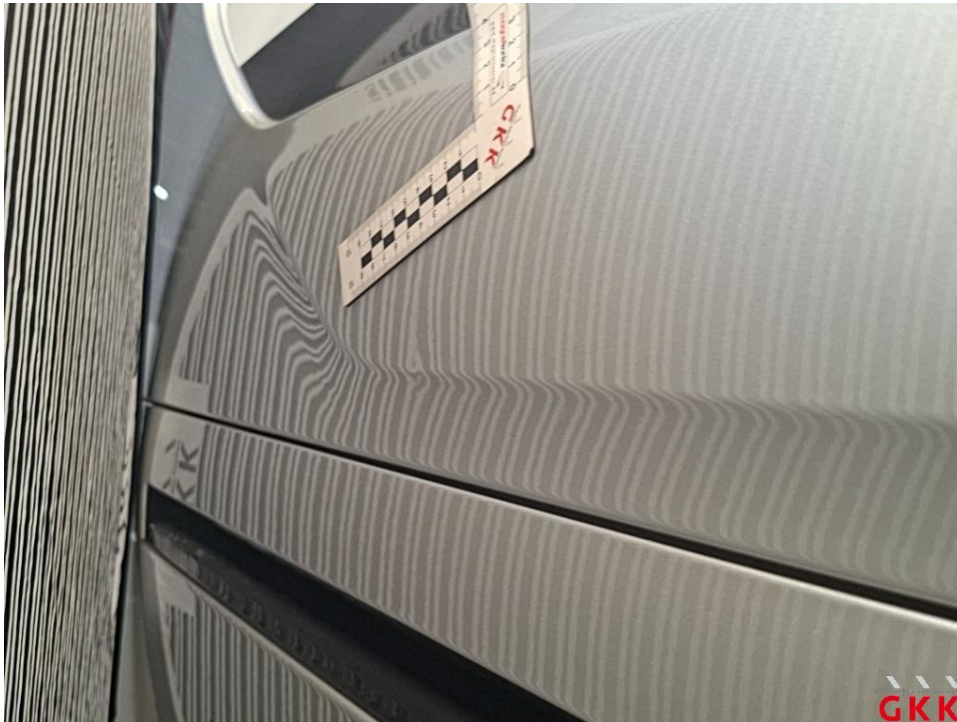
Bild 27      Seitenwand links, beschädigt, instand setzen - lackieren

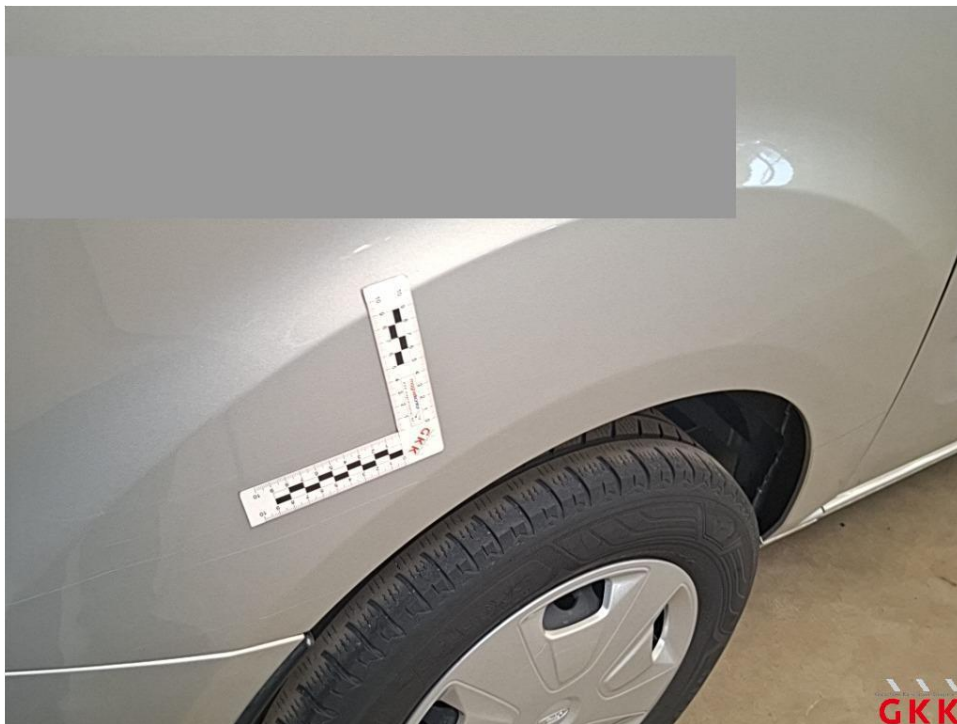
| <b>Front</b> (Angaben ohne MwSt.) | Reparaturkosten | MW |
|---|---|---|
| Seitenwand rechts unterhalb, verkratzt, lackieren (Bild 28, Bild 29, Bild 30) | 324,75 € | 194,85 € |

Bild 28      Seitenwand rechts, unterhalb, verkratzt, lackieren

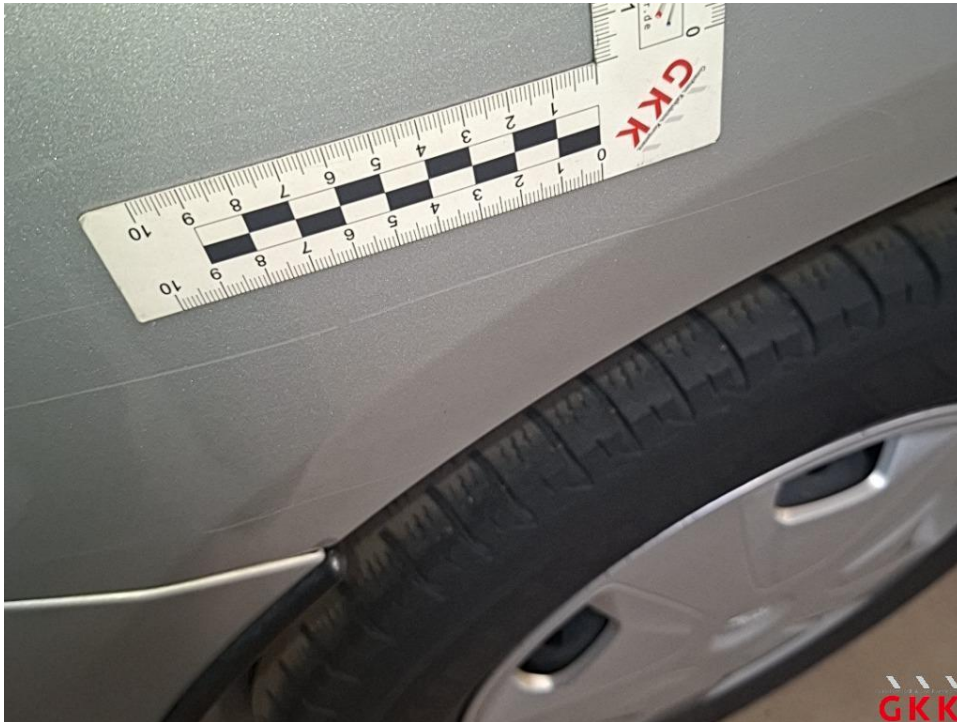
Bild 29 Seitenwand rechts, unterhalb, verkratzt, lackieren

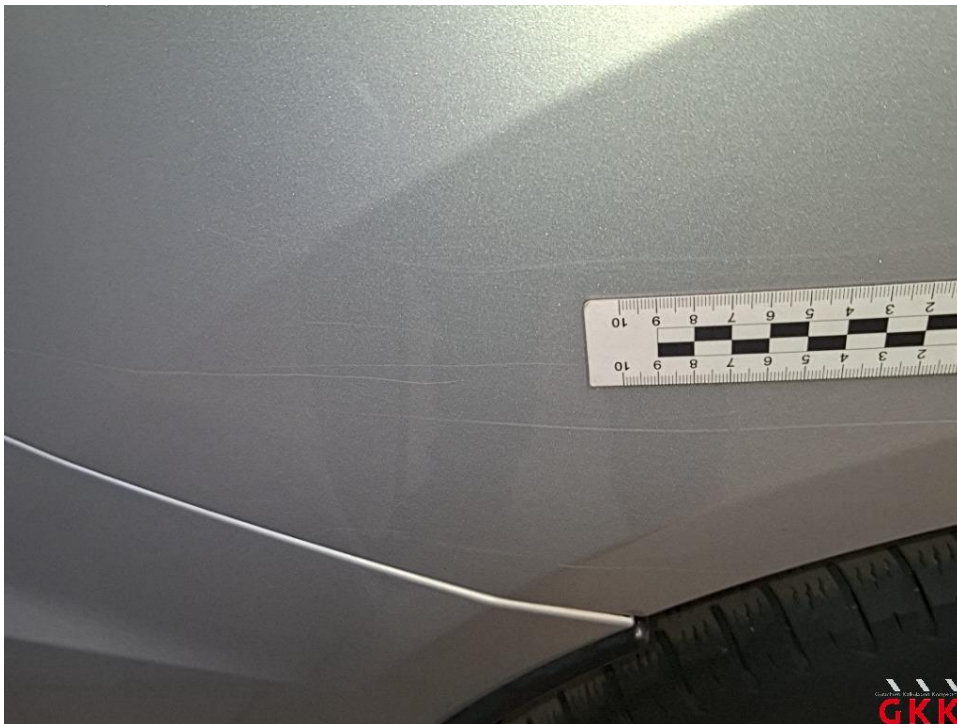
Bild 30 Seitenwand rechts, unterhalb, verkratzt, lackieren

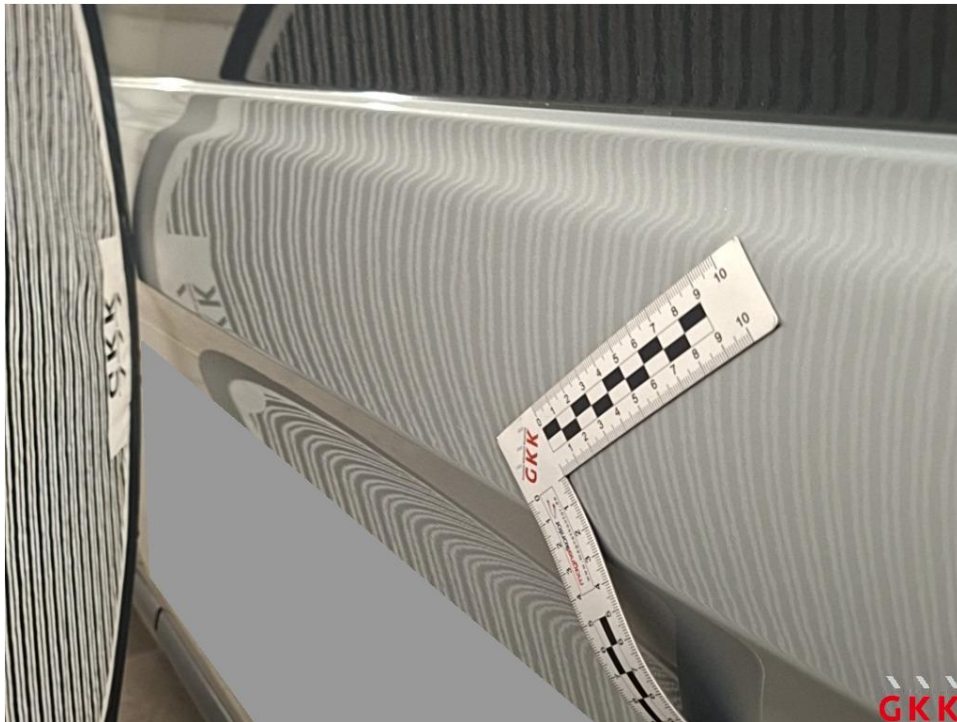
| <b>Front</b> (Angaben ohne MwSt.) | Reparaturkosten | MW |
|---|---|---|
| Seitenwand links, beschädigt, kalt drücken (Bild 31, Bild 32) | 80,00 € | 80,00 € |

Bild 31      Seitenwand links, beschädigt, kalt drücken

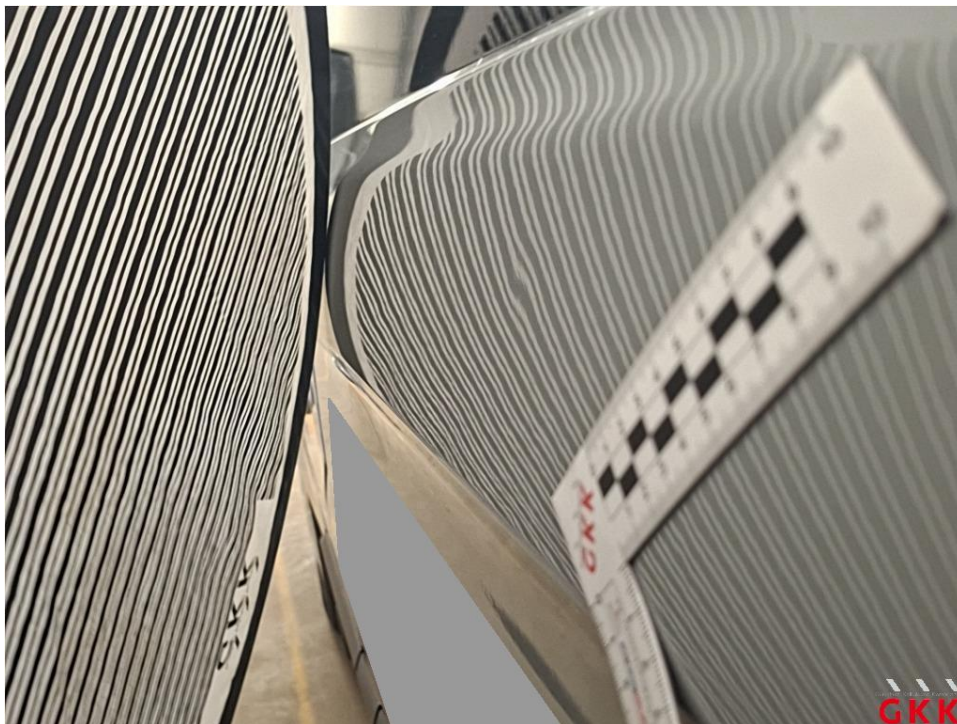
Bild 32      Seitenwand links, beschädigt, kalt drücken

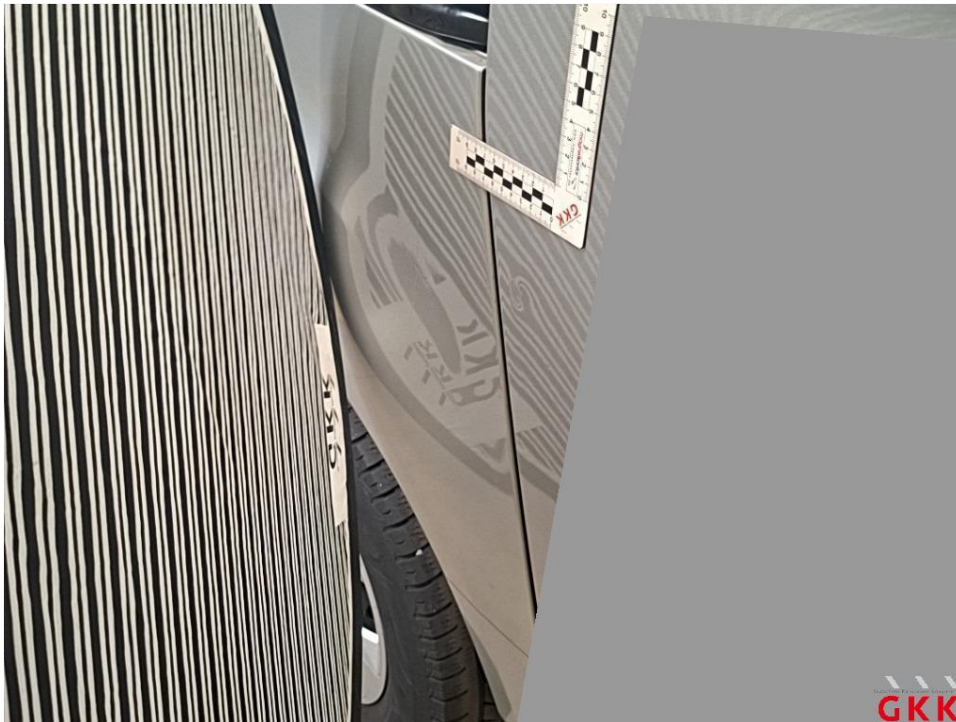
| <b>Front</b> (Angaben ohne MwSt.) | Reparaturkosten | MW |
|---|---|---|
| Schiebetür rechts, beschädigt, instand setzen - lackieren (Bild 33, Bild 34) | 825,11 € | 558,87 € |

Bild 33 Schiebetür rechts, beschädigt, instand setzen - lackieren

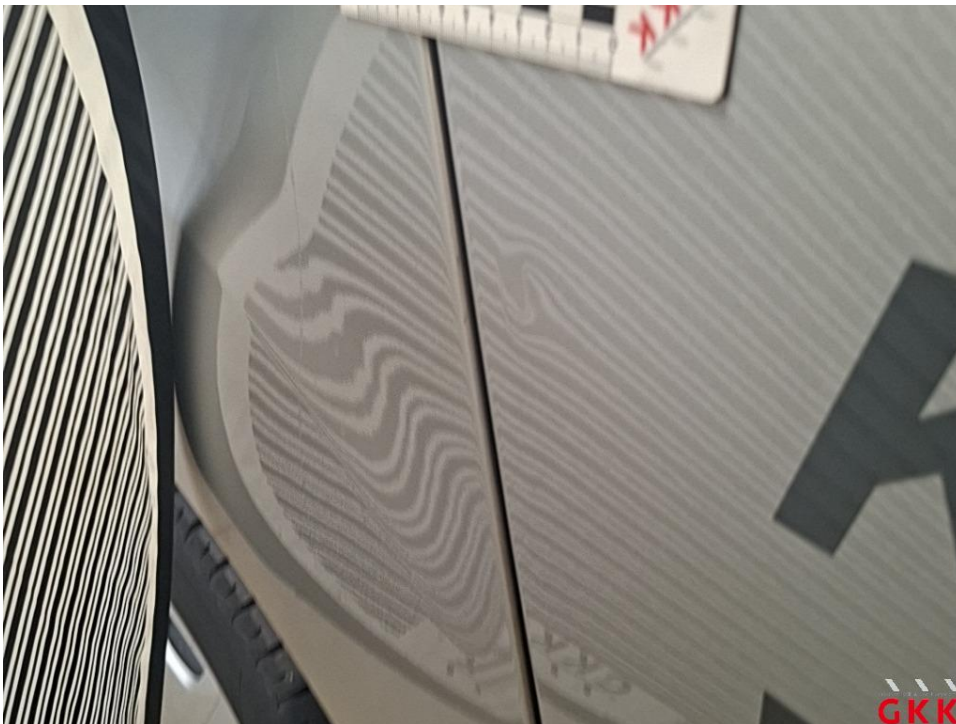
Bild 34 Schiebetür rechts, beschädigt, instand setzen - lackieren
