## Zustandsbericht

| <b>Besichtigungsdatum</b> | 03.08.2026 |

| <b>Kennzeichen</b> | <b>OD-MX 6428</b> | <b>Fzg.-Ident.-Nummer</b> | <b>WV1ZZZ7HZMX016074</b> |
| <b>Typ</b> | Transporter 2,0 TDI BMT kurz Kastenwagen | <b>Fahrzeugart</b> | Transporter |

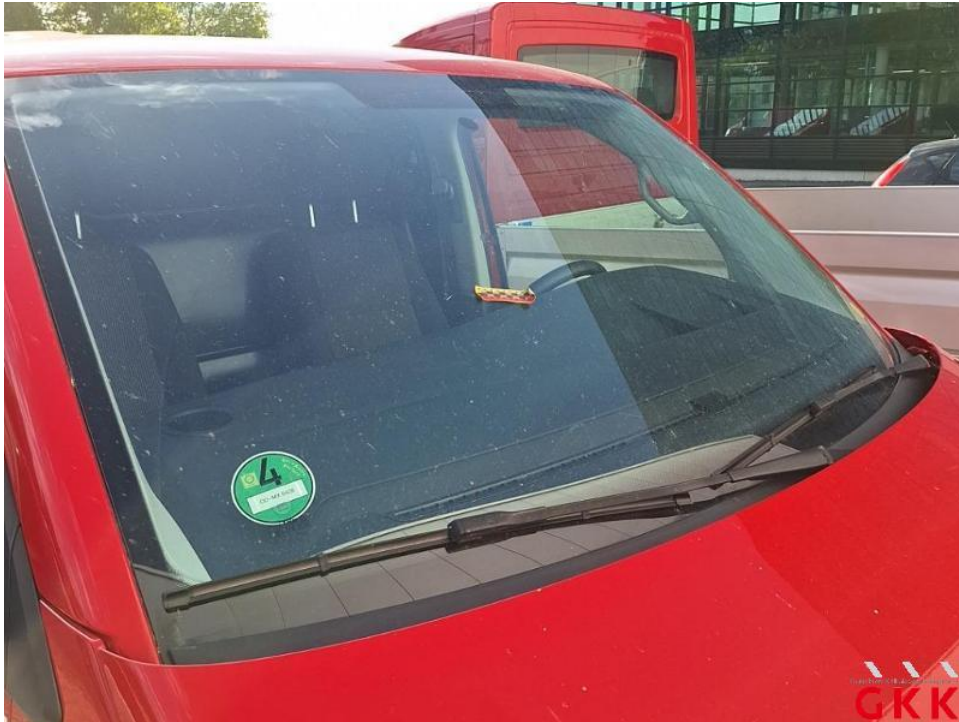
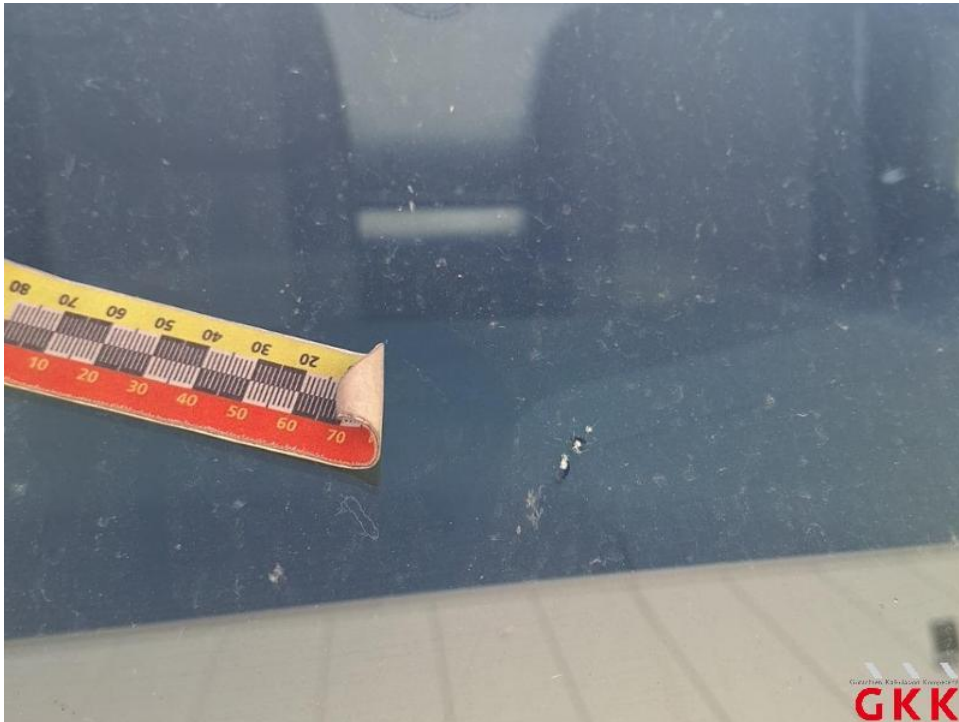
Frontscheibe, Steinschlag mit Rissbildung (Bild 11, Bild 12)

Bild 11. Frontscheibe, Steinschlag mit Rissbildung, ersetzen

Bild 12. Frontscheibe, Steinschlag mit Rissbildung, ersetzen

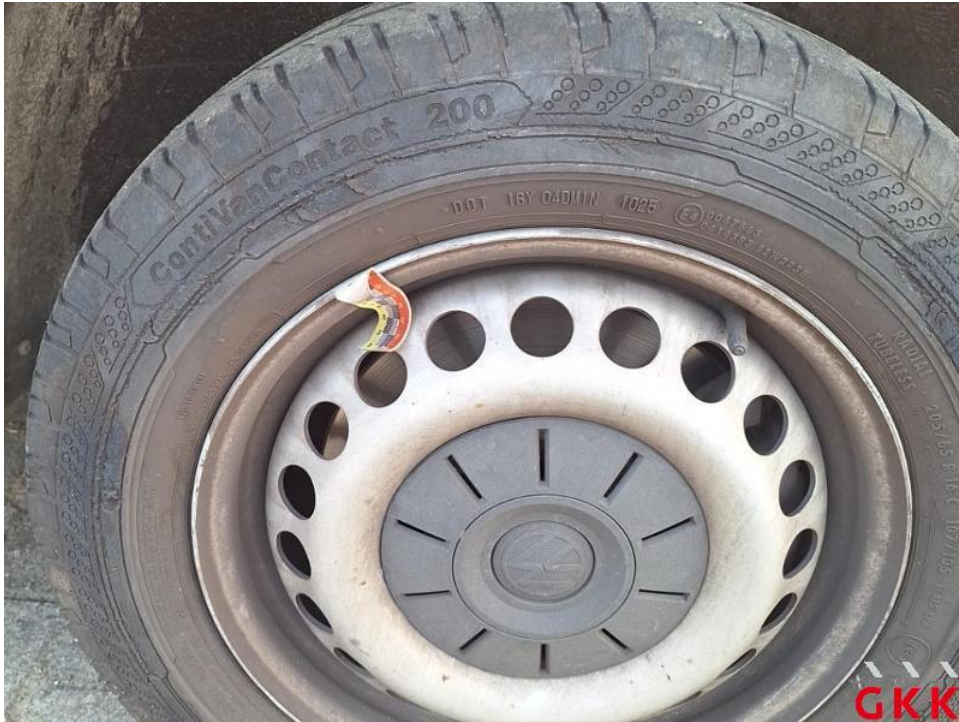
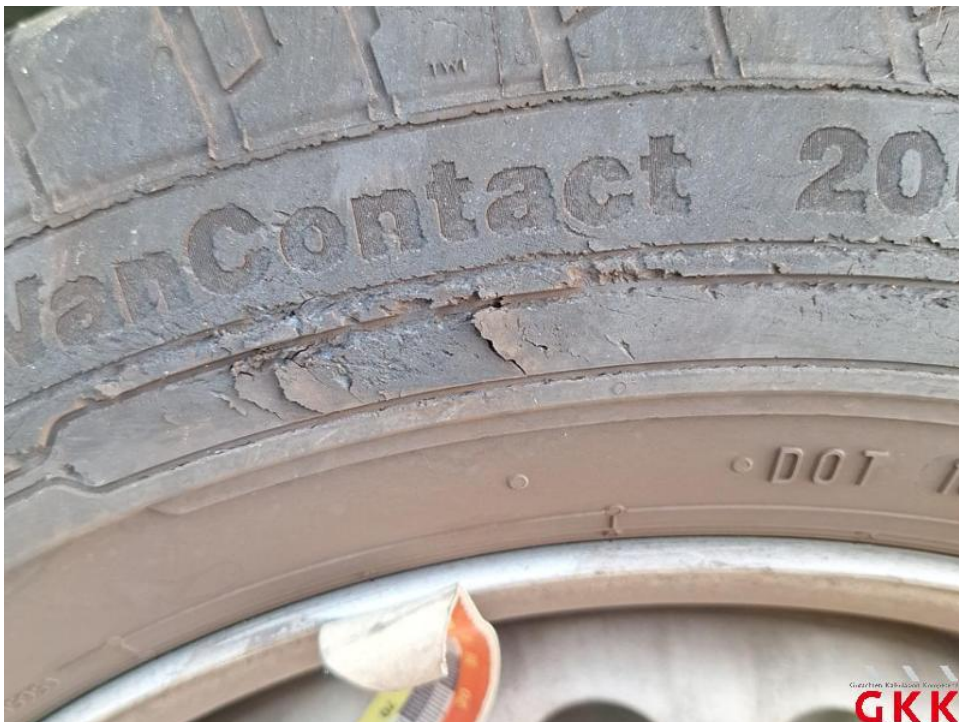
Reifen vorne rechts, beschädigt (Bild 13, Bild 14)

Bild 13. Reifen, vorne rechts, beschädigt, ersetzen

Bild 14. Reifen, vorne rechts, beschädigt, ersetzen

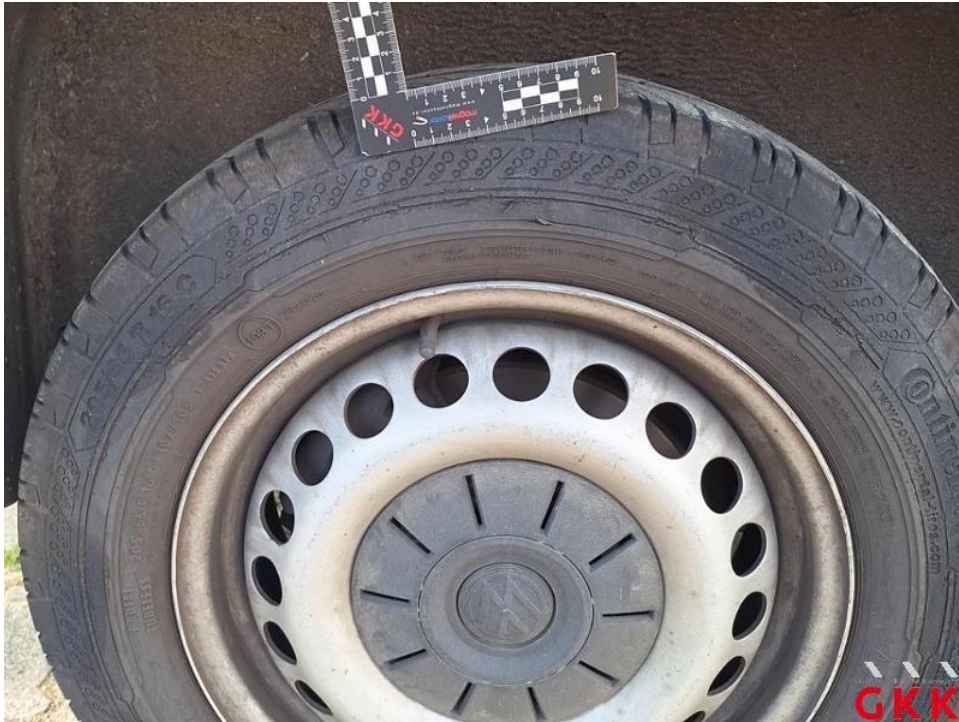
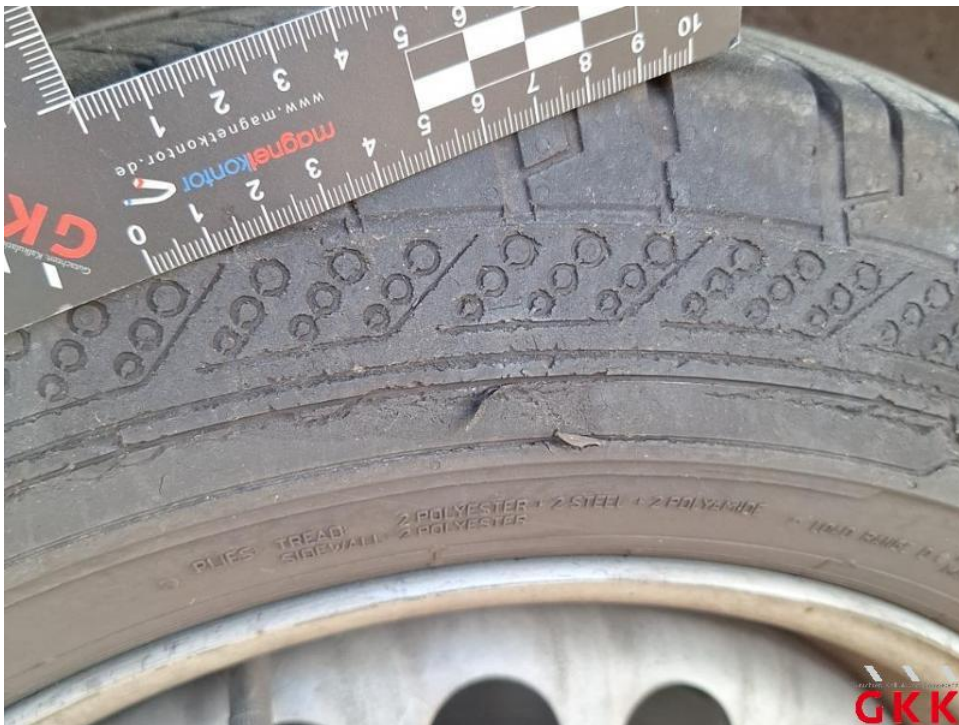
Reifen hinten rechts, beschädigt (Bild 15, Bild 16)

Bild 15. Reifen, hinten rechts, beschädigt, ersetzen

Bild 16. Reifen, hinten rechts, beschädigt, ersetzen

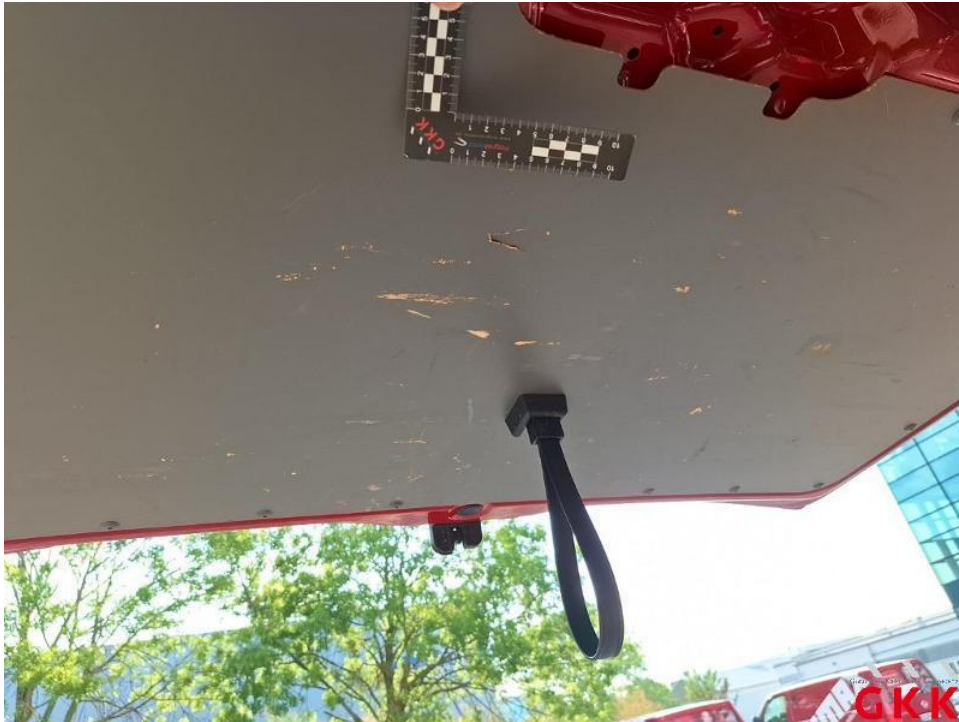
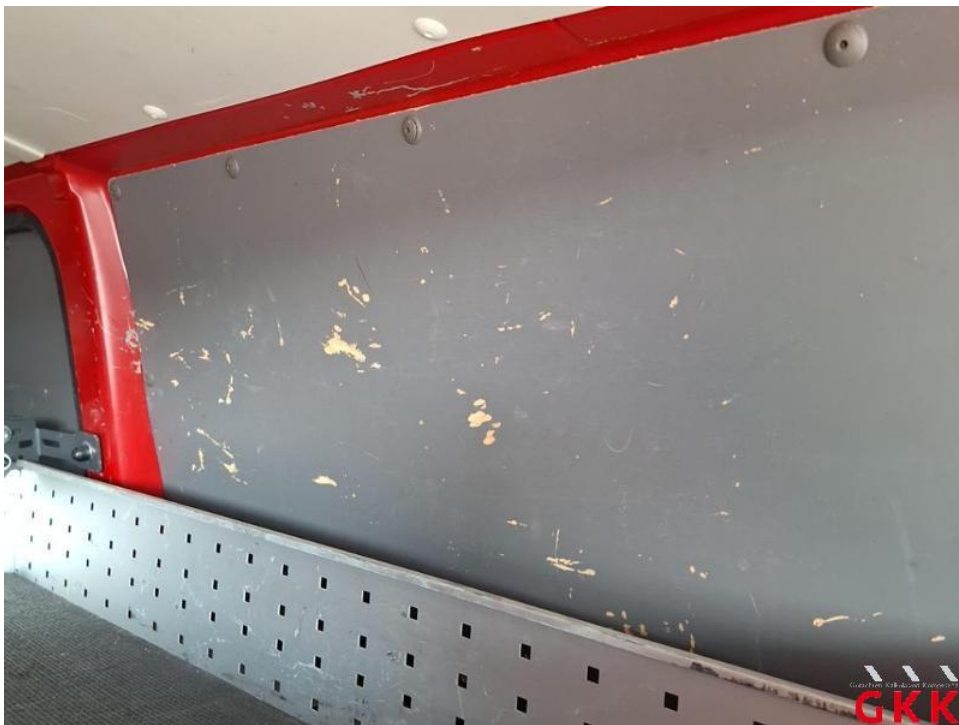
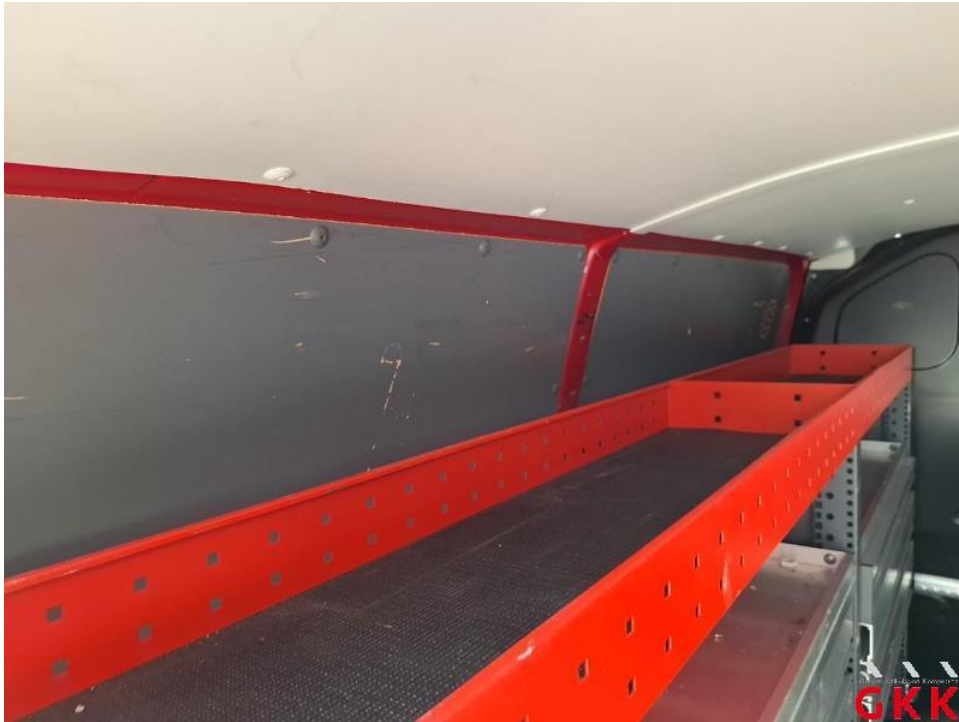
Laderaum Innenverkleidung (Satz), beschädigt (Bild 17, Bild 18, Bild 19)

Bild 17. Laderaum, Innenverkleidung (Satz), beschädigt, ersetzen

Bild 18. Laderaum, Innenverkleidung (Satz), beschädigt, ersetzen

Bild 19. Laderaum, Innenverkleidung (Satz), beschädigt, ersetzen

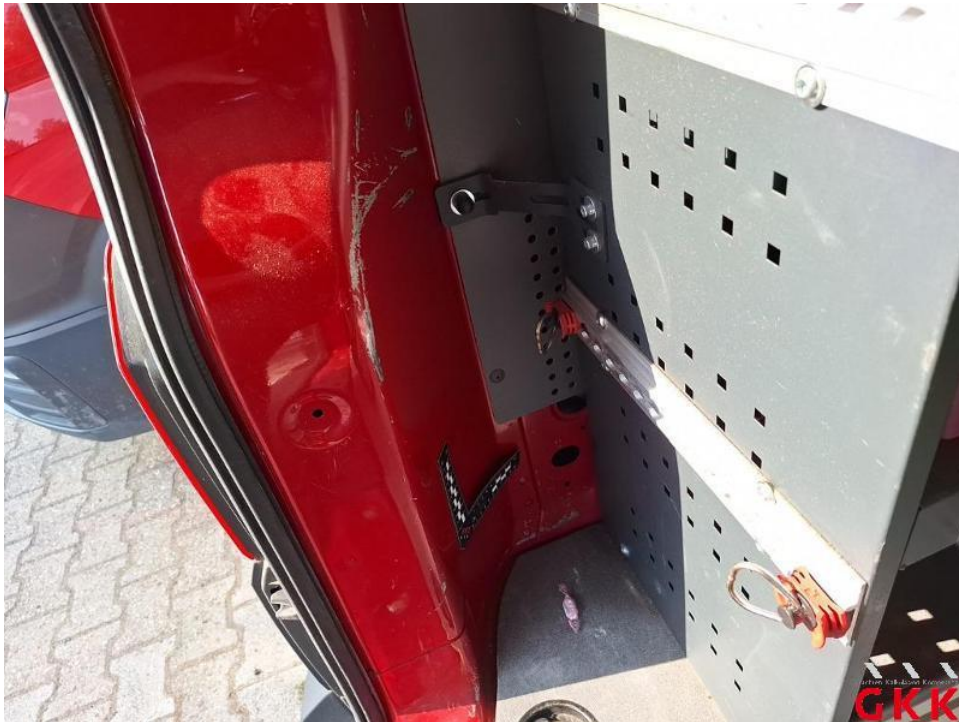
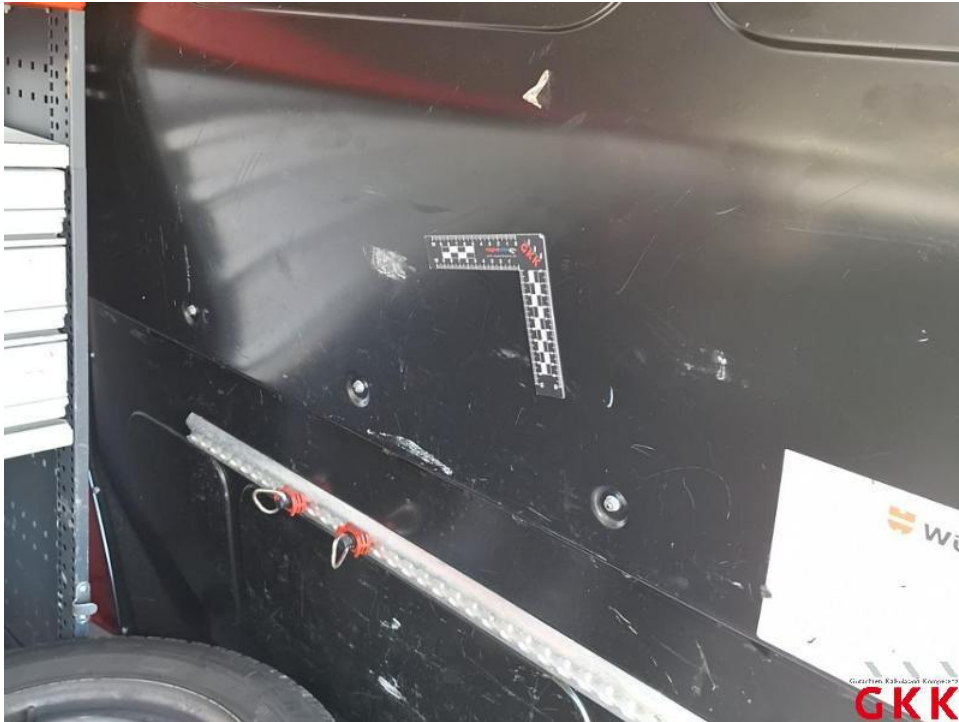
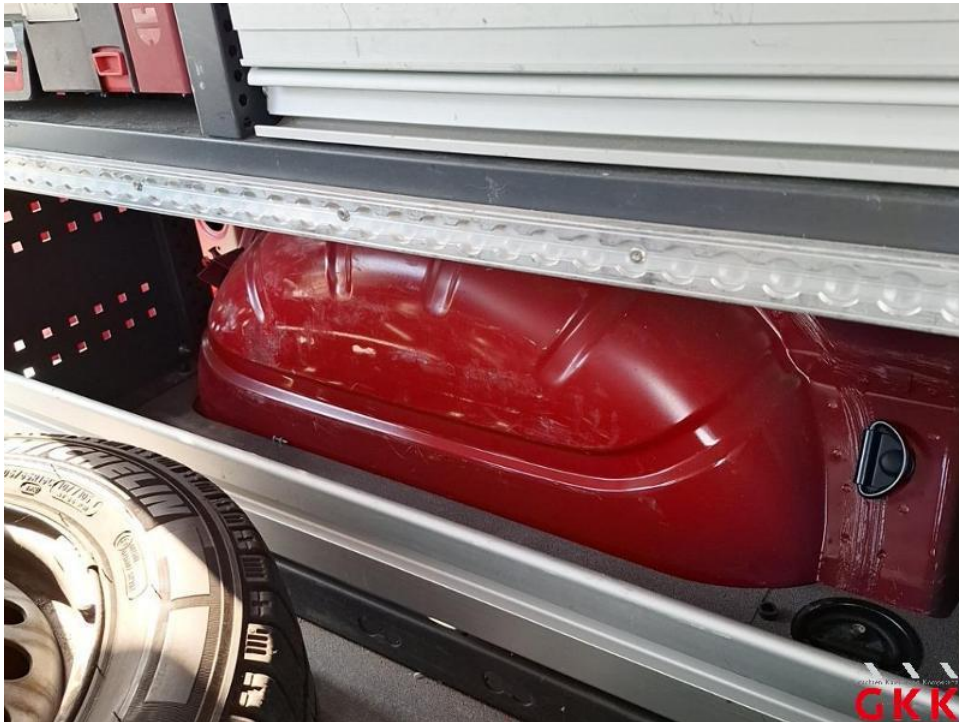
Laderaum div., beschädigt (Bild 20, Bild 21, Bild 22)

Bild 20. Laderaum div., beschädigt, Smartrepair

Bild 21. Laderaum div., beschädigt, Smartrepair

Bild 22. Laderaum div., beschädigt, Smartrepair

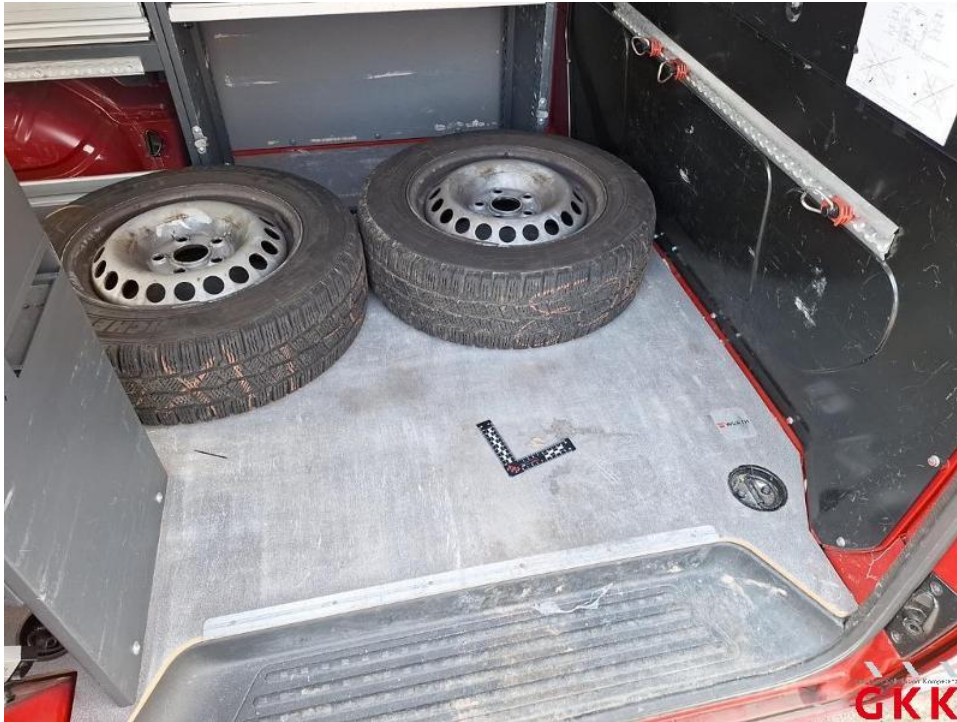
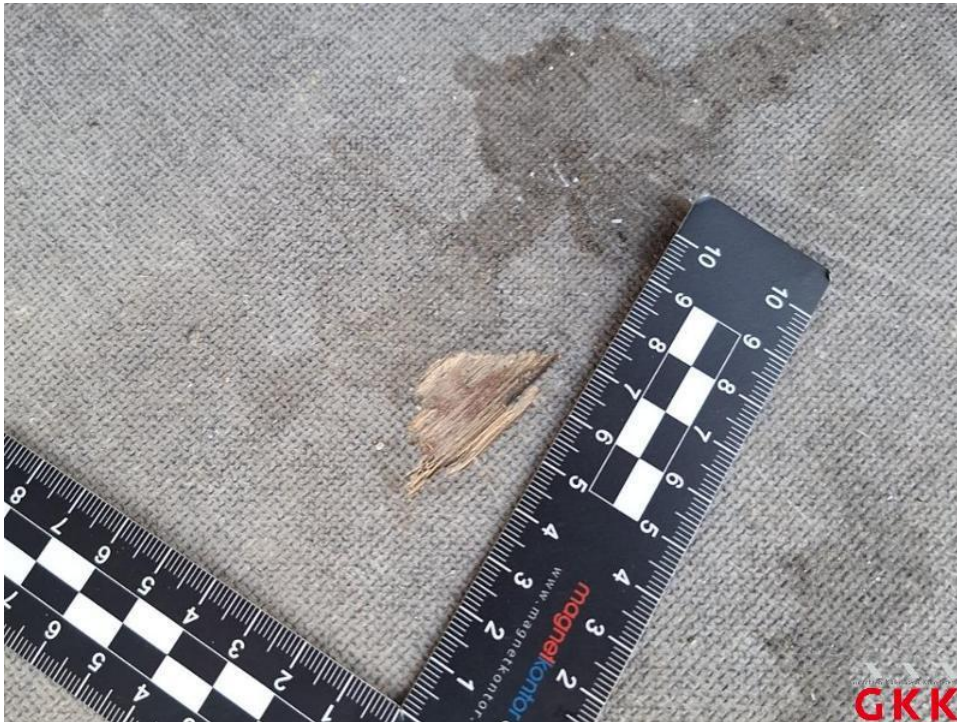
Laderaum Bodenbelag Holz, beschädigt (Bild 23, Bild 24)

Bild 23. Laderaum, Bodenbelag Holz, beschädigt, ersetzen

Bild 24. Laderaum, Bodenbelag Holz, beschädigt, ersetzen

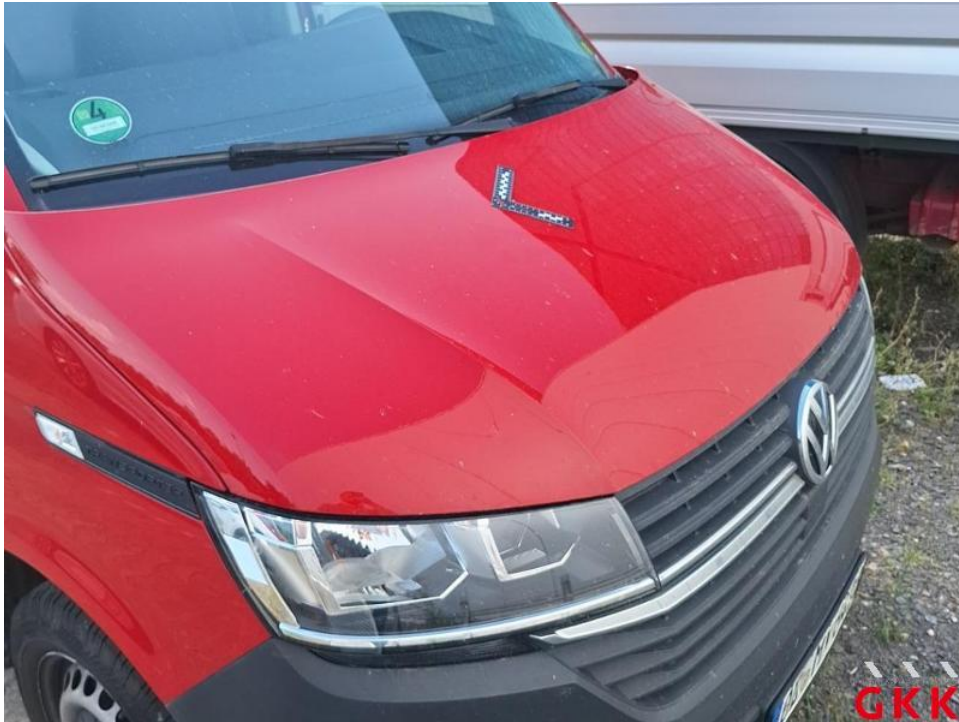
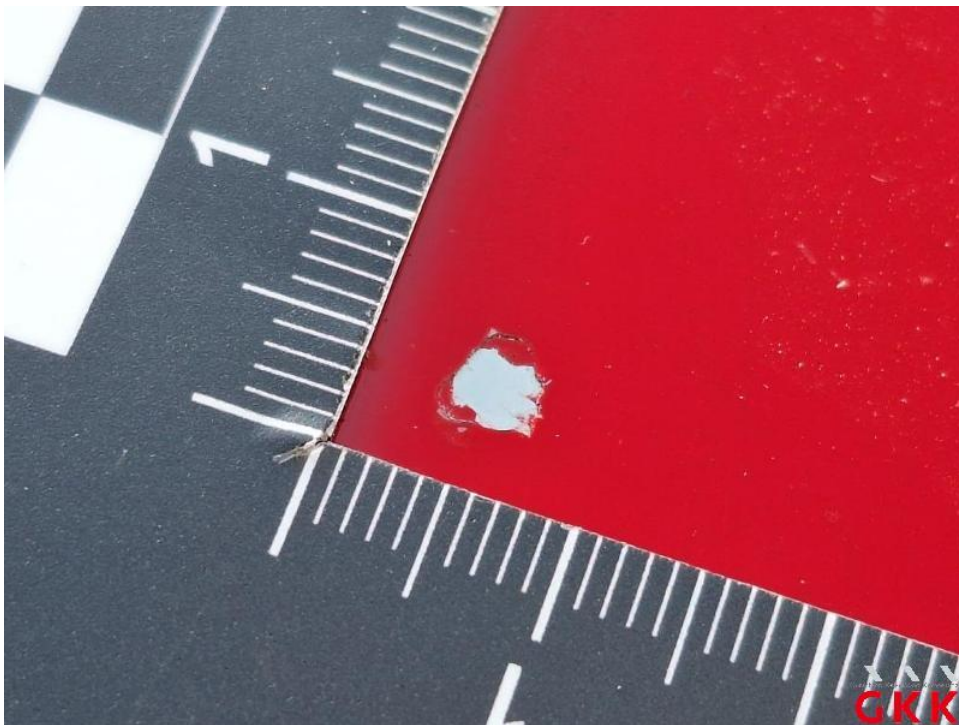
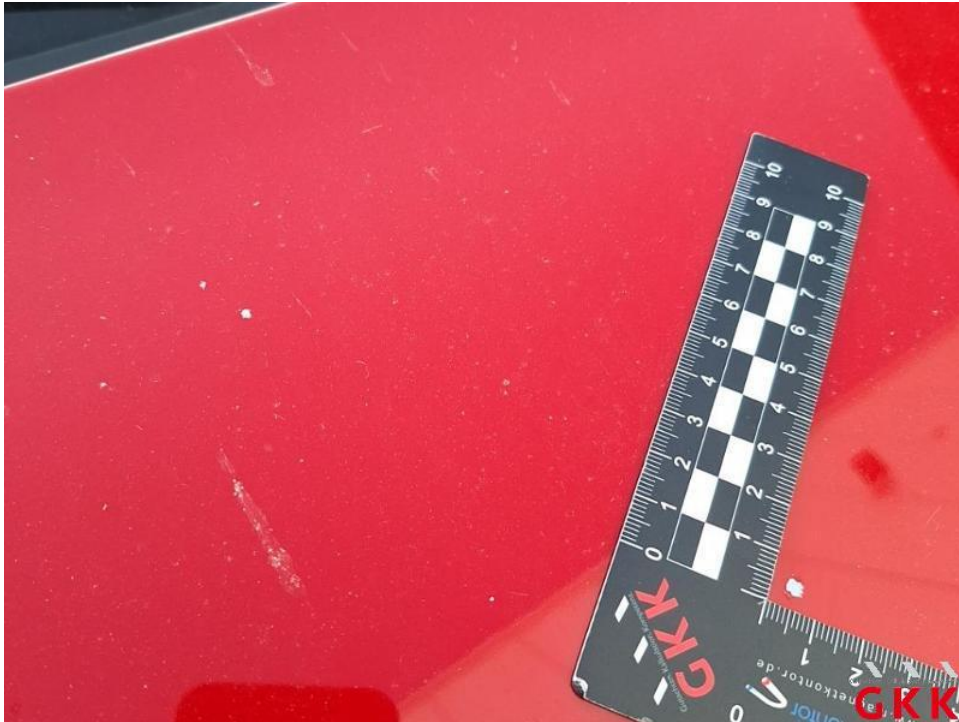
Motorhaube, verkratzt (Bild 25, Bild 26, Bild 27)

Bild 25. Motorhaube, verkratzt, lackieren

Bild 26. Motorhaube, verkratzt, lackieren

Bild 27. Motorhaube, verkratzt, lackieren

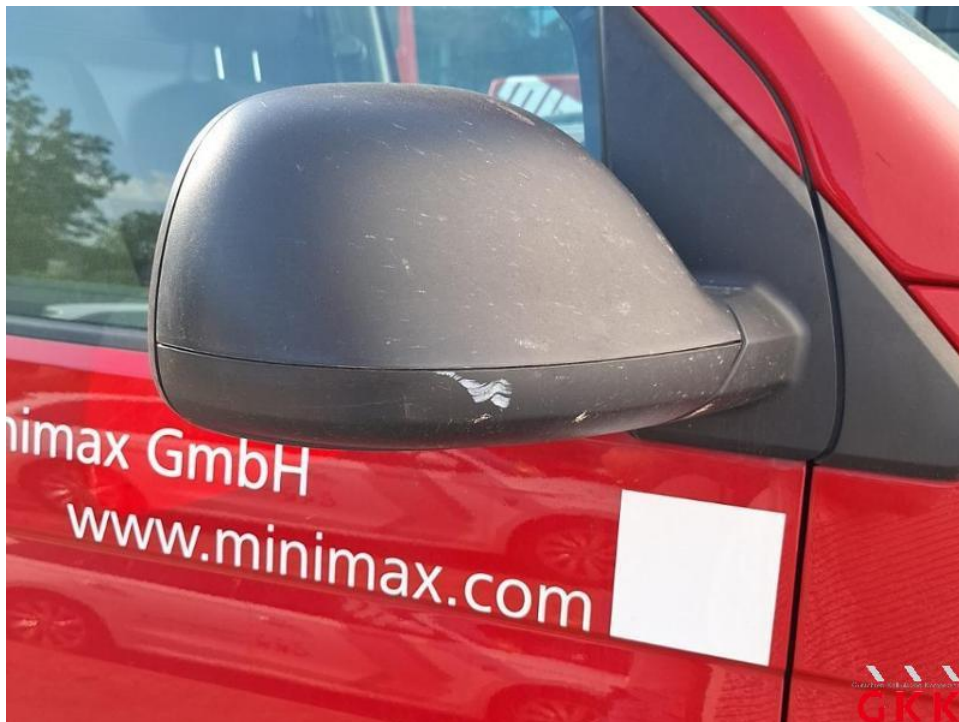
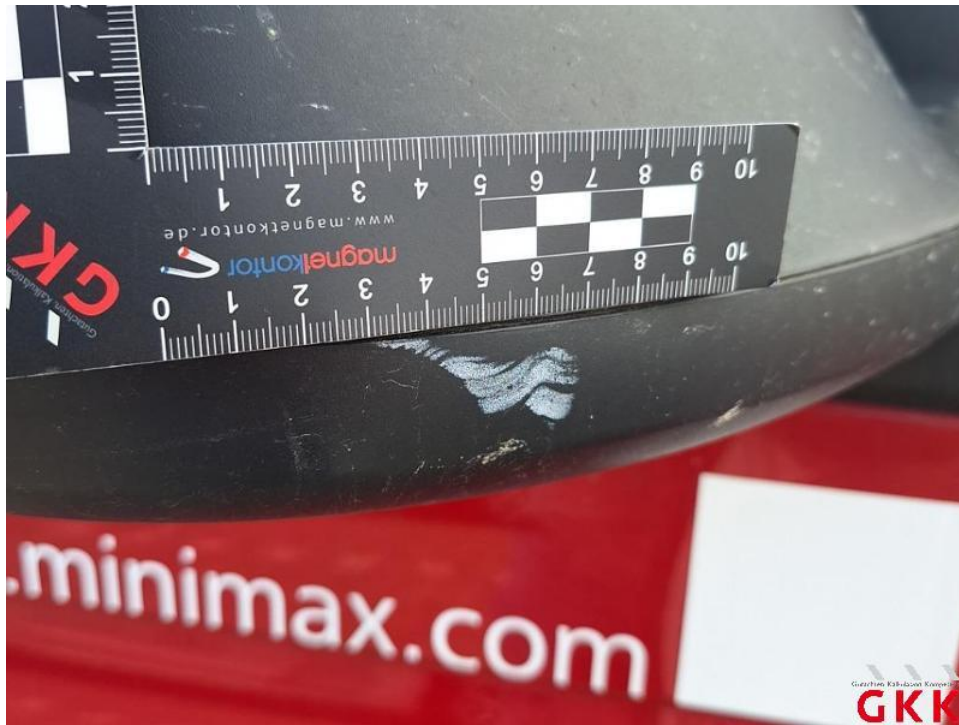
Spiegelgehäuse rechts Blende -unlackiert-, verkratzt (Bild 28, Bild 29)

Bild 28. Spiegelgehäuse rechts, Blende -unlackiert-, verkratzt, ersetzen

Bild 29. Spiegelgehäuse rechts, Blende -unlackiert-, verkratzt, ersetzen

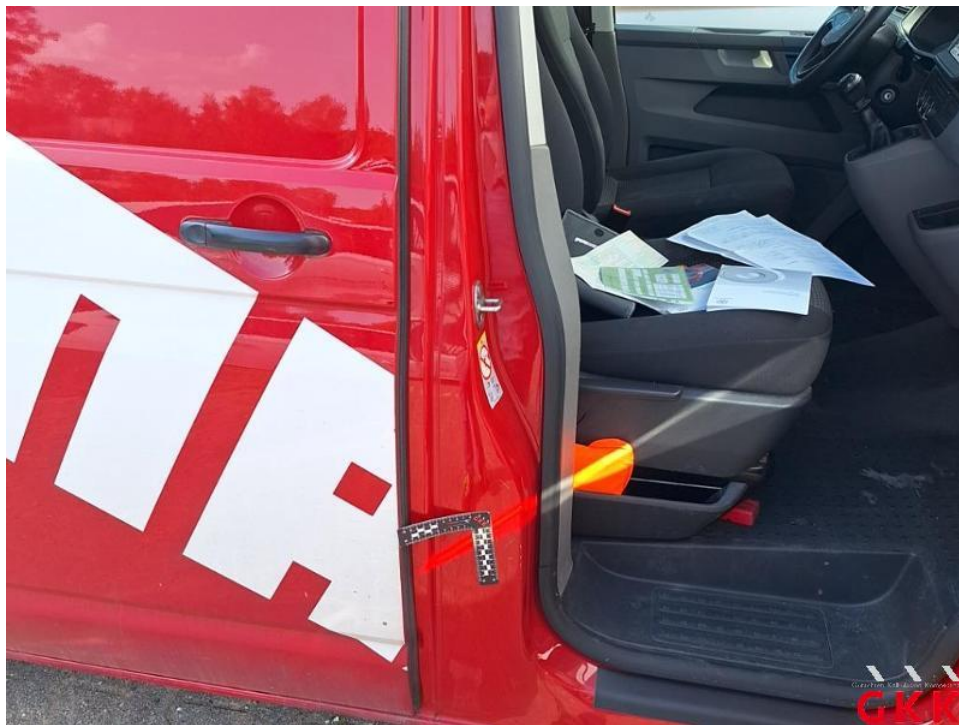
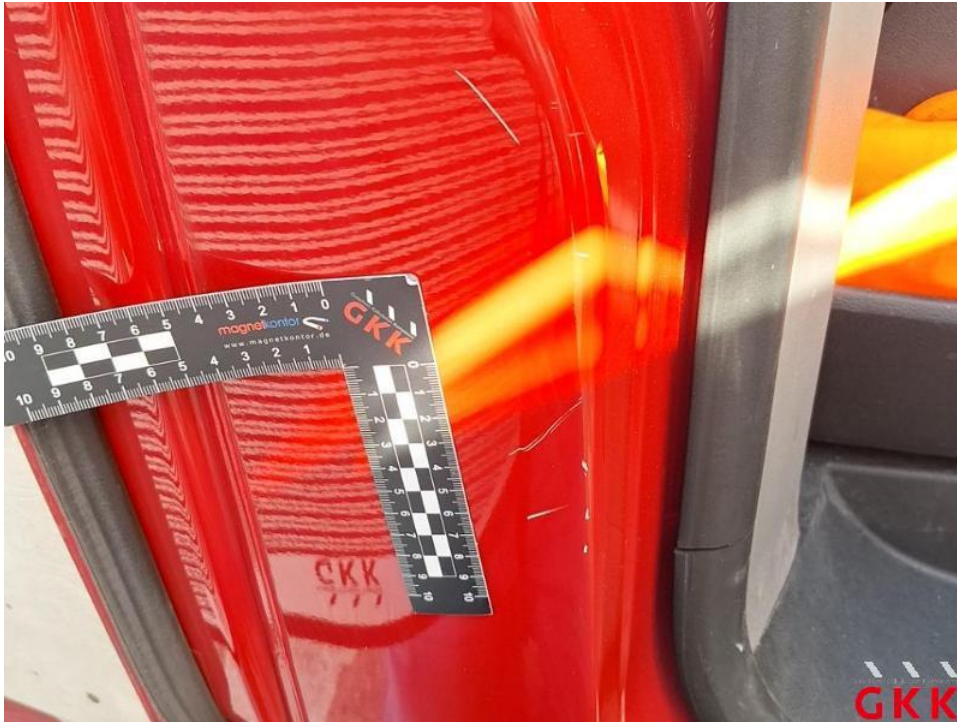
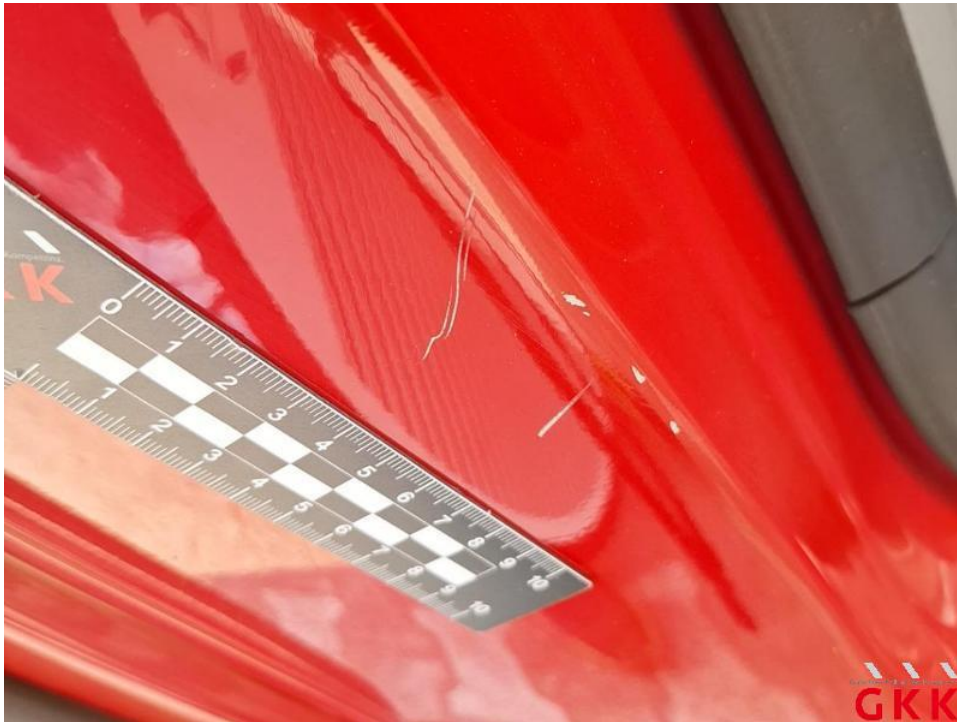
B- Säule rechts, verkratzt (Bild 30, Bild 31, Bild 32)

Bild 30. B- Säule rechts, verkratzt, lackieren

Bild 31. B- Säule rechts, verkratzt, lackieren

Bild 32. B- Säule rechts, verkratzt, lackieren

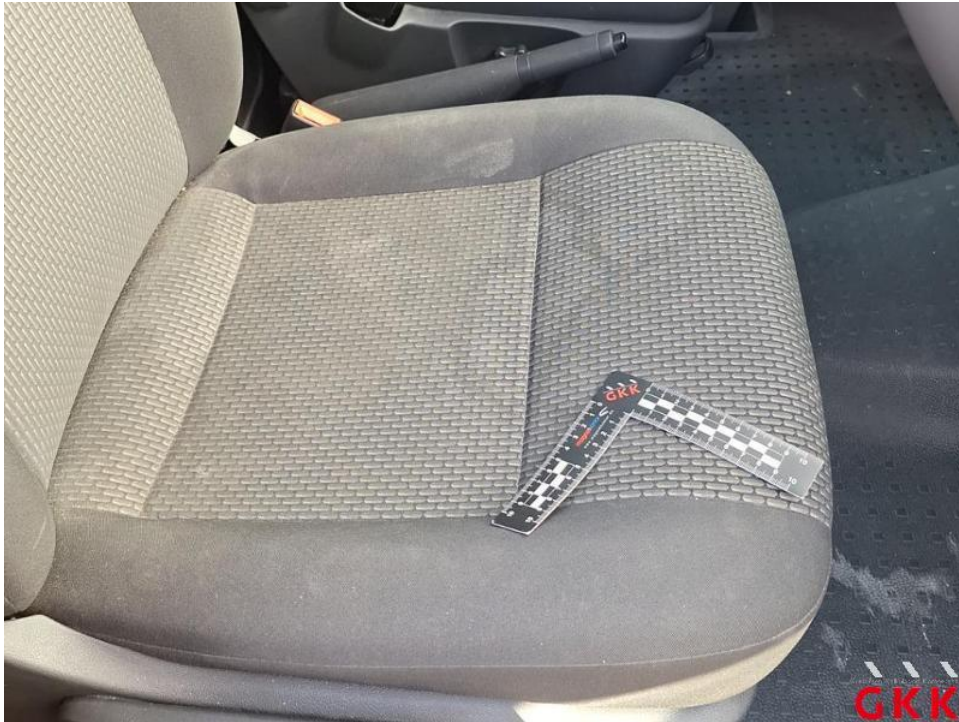
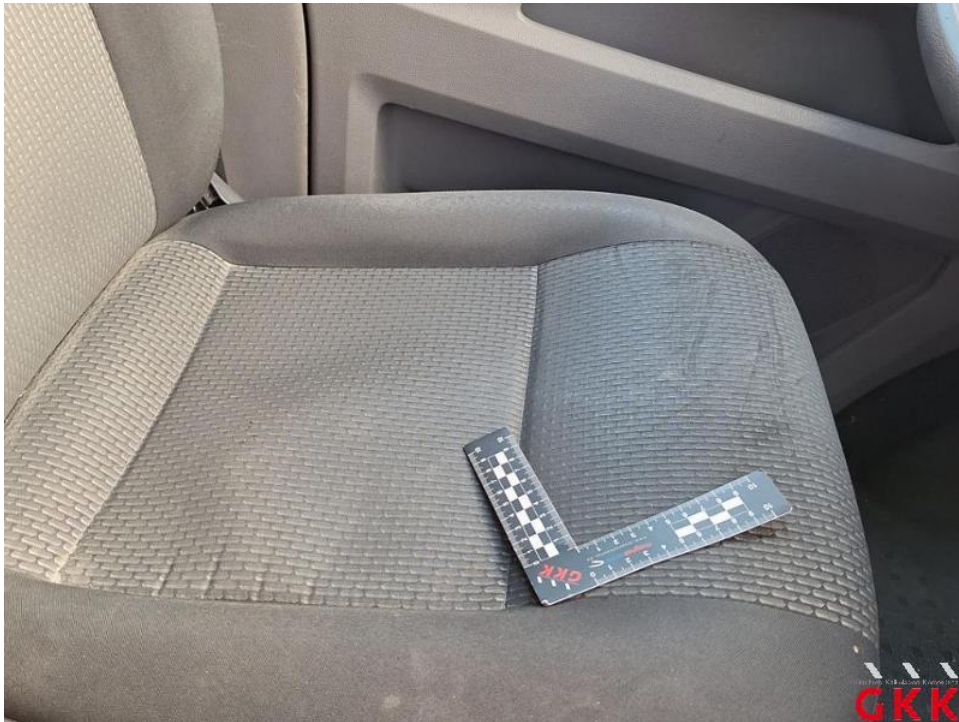
Sitze, verschmutzt (Bild 33, Bild 34)

Bild 33. Sitze, verschmutzt, aufbereiten

Bild 34. Sitze, verschmutzt, aufbereiten

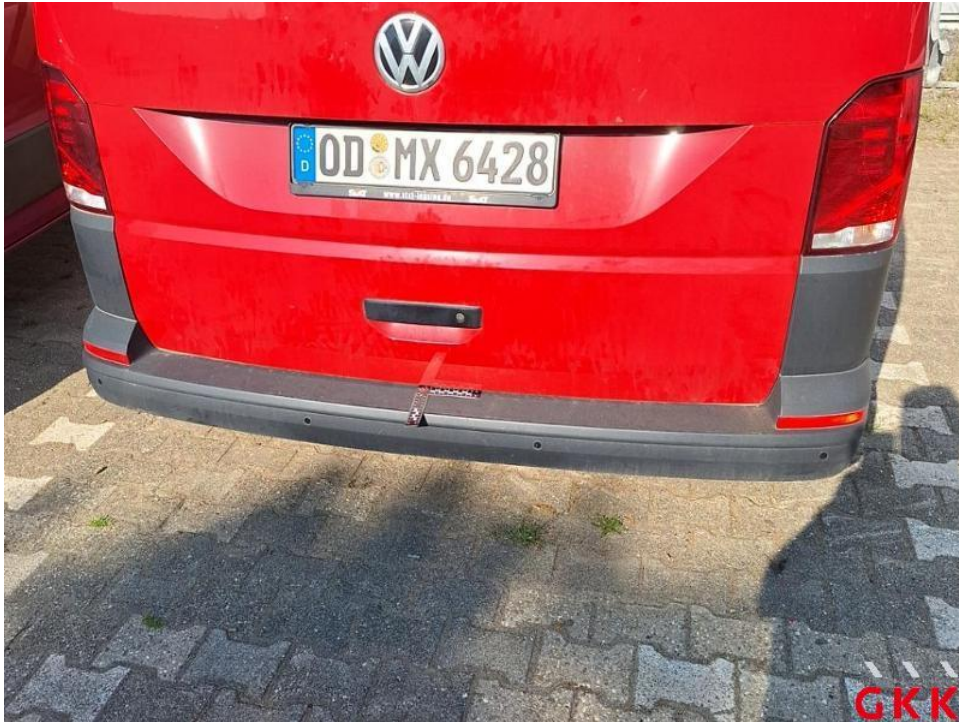
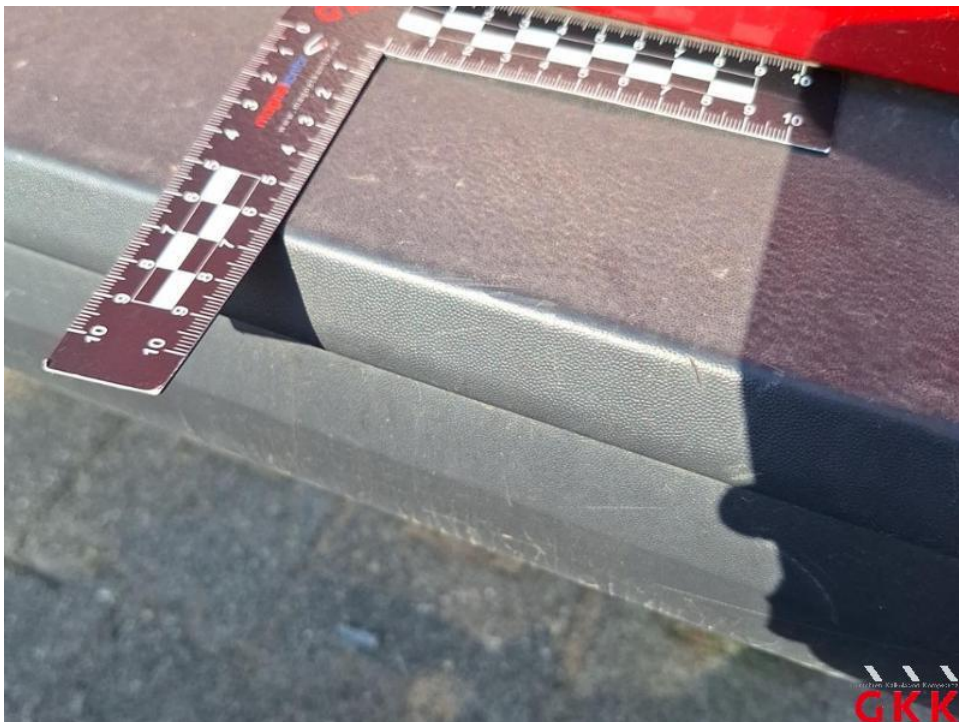
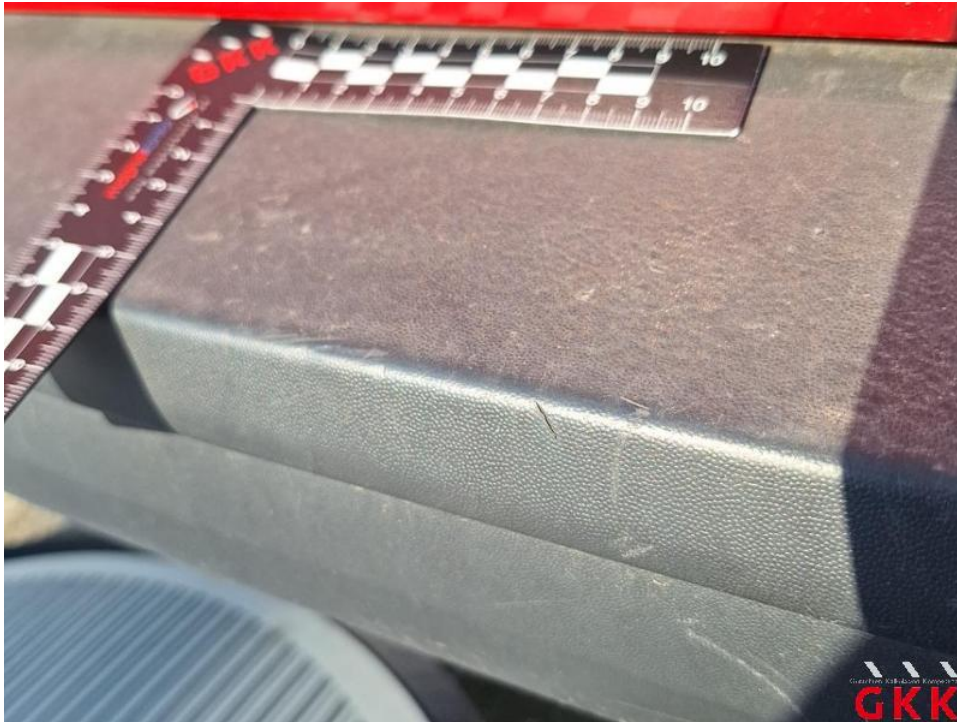
Stoßfänger hinten Verkleidung -unlackiert-, beschädigt (Bild 35, Bild 36, Bild 37)

Bild 35. Stoßfänger hinten, Verkleidung -unlackiert-, beschädigt, ersetzen

Bild 36. Stoßfänger hinten, Verkleidung -unlackiert-, beschädigt, ersetzen

Bild 37. Stoßfänger hinten, Verkleidung -unlackiert-, beschädigt, ersetzen

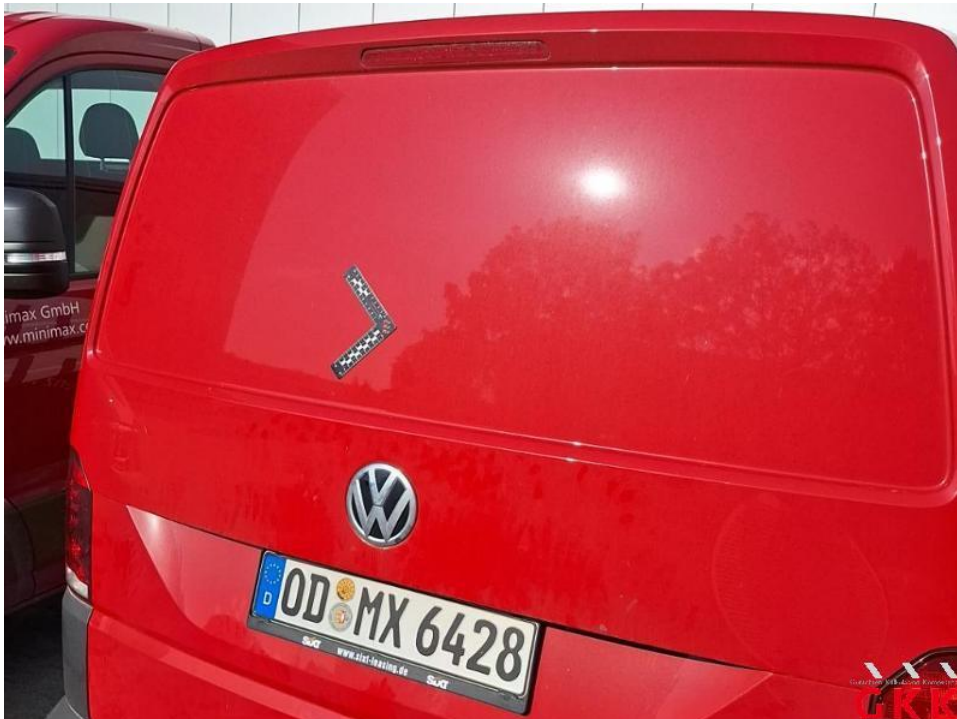
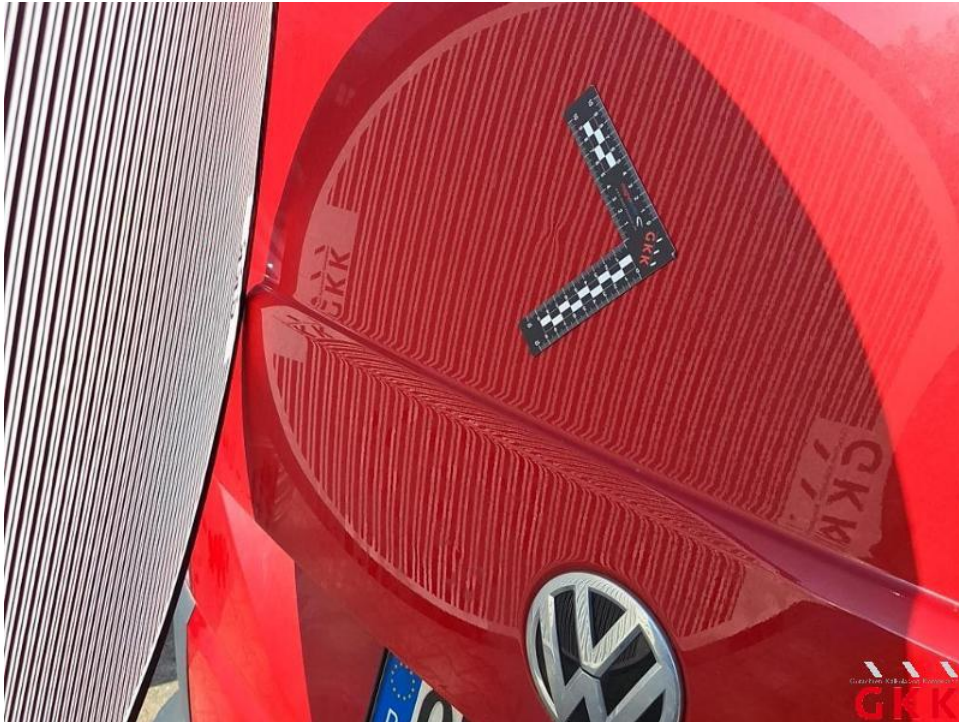
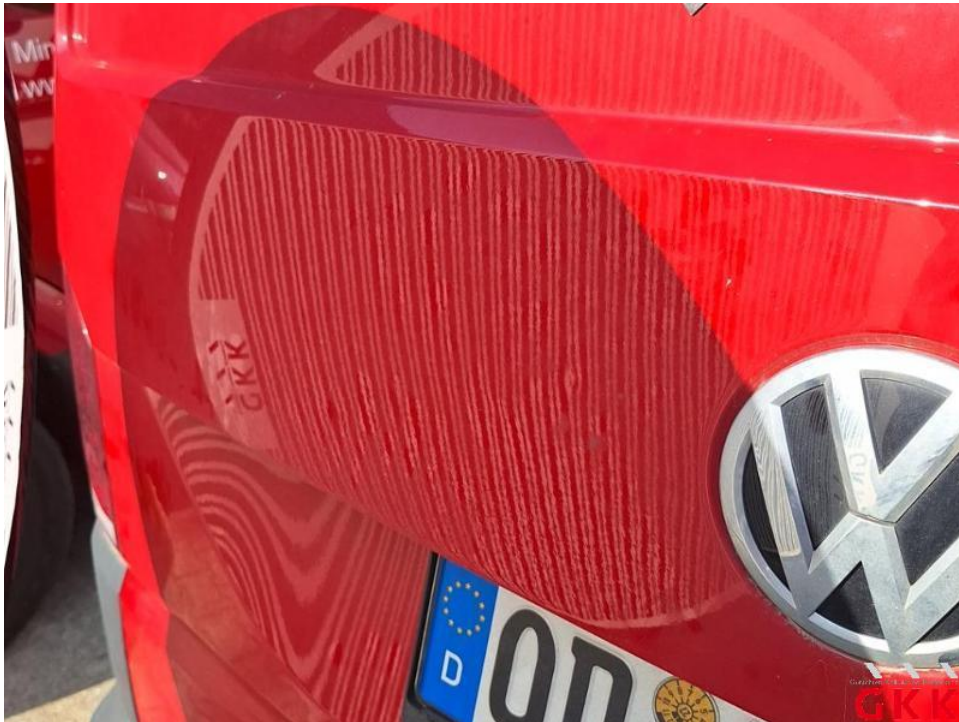
Heckklappe, bis 3 Dellen / Bauteil (Bild 38, Bild 39, Bild 40)

Bild 38. Heckklappe, bis 3 Dellen / Bauteil, kalt drücken

Bild 39. Heckklappe, bis 3 Dellen / Bauteil, kalt drücken

Bild 40. Heckklappe, bis 3 Dellen / Bauteil, kalt drücken
