## Zustandsbericht

| <b>Besichtigungsdatum</b> | 03.08.2026 |

| <b>Kennzeichen</b> | <b>OD-MX 6428</b> | <b>Fzg.-Ident.-Nummer</b> | <b>WV1ZZZ7HZMX016074</b> |
| <b>Typ</b> | Transporter 2,0 TDI BMT kurz Kastenwagen | <b>Fahrzeugart</b> | Transporter |

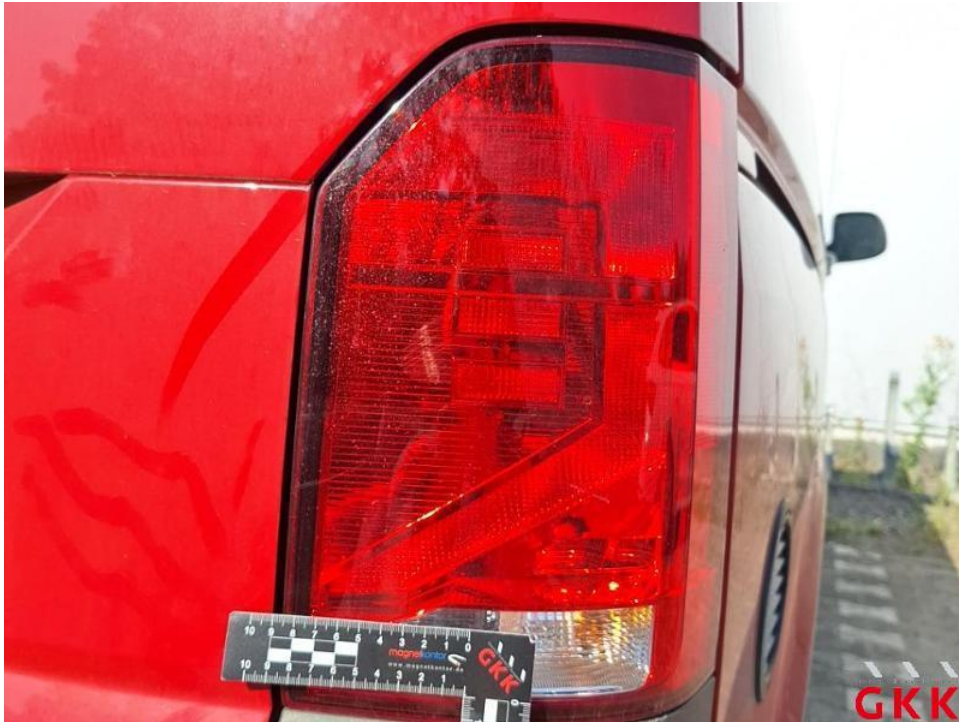
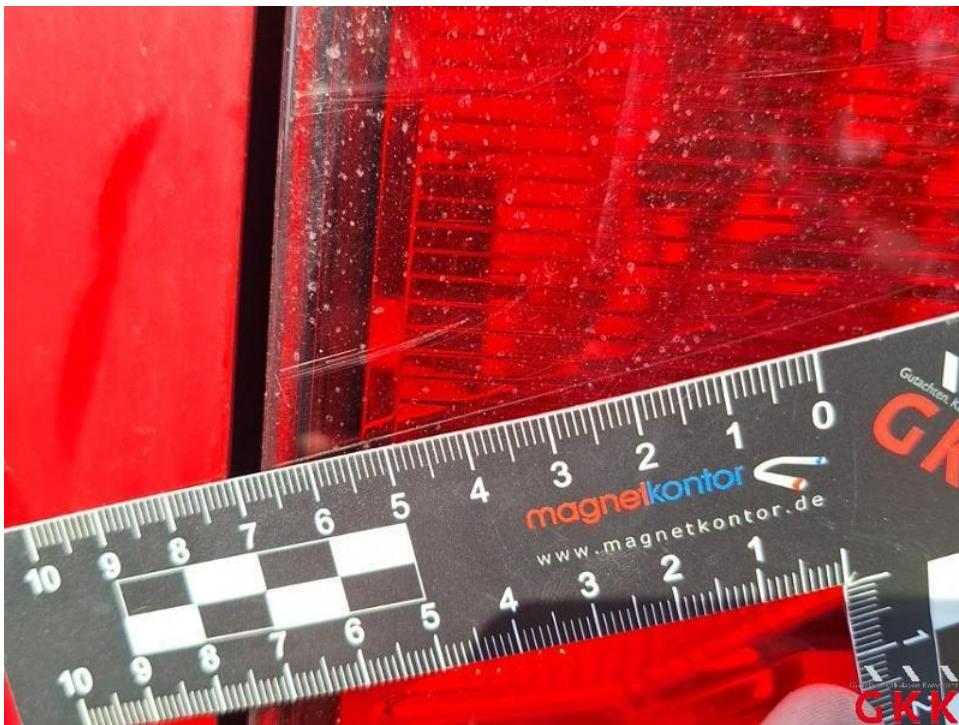
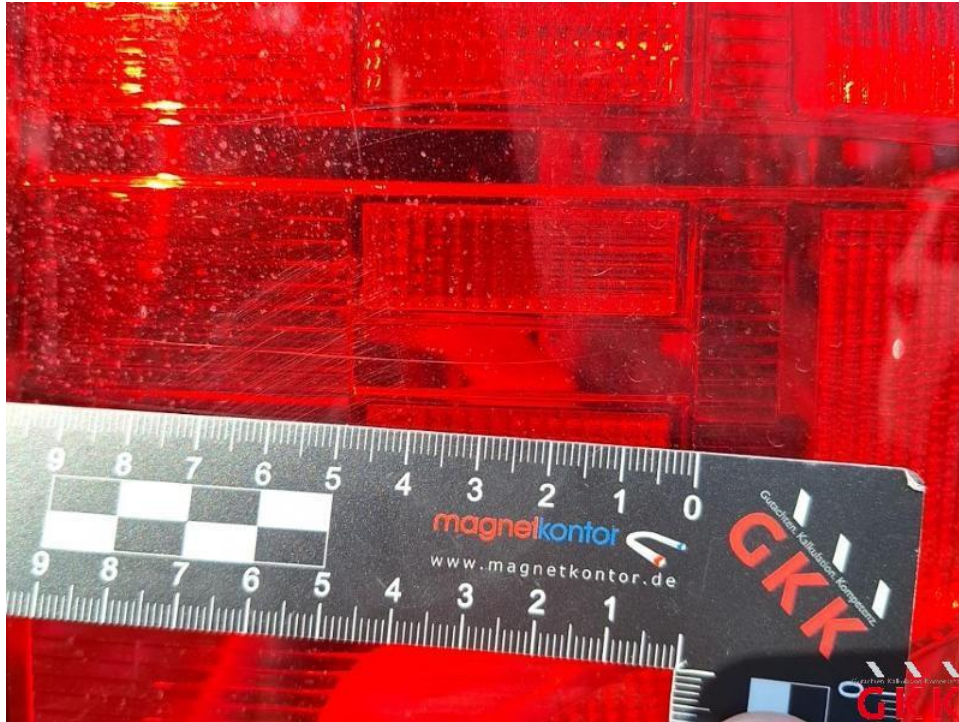
Rückleuchte rechts außen, verkratzt (Bild 41, Bild 42, Bild 43)

Bild 41. Rückleuchte rechts, außen, verkratzt, ersetzen

Bild 42. Rückleuchte rechts, außen, verkratzt, ersetzen

Bild 43. Rückleuchte rechts, außen, verkratzt, ersetzen

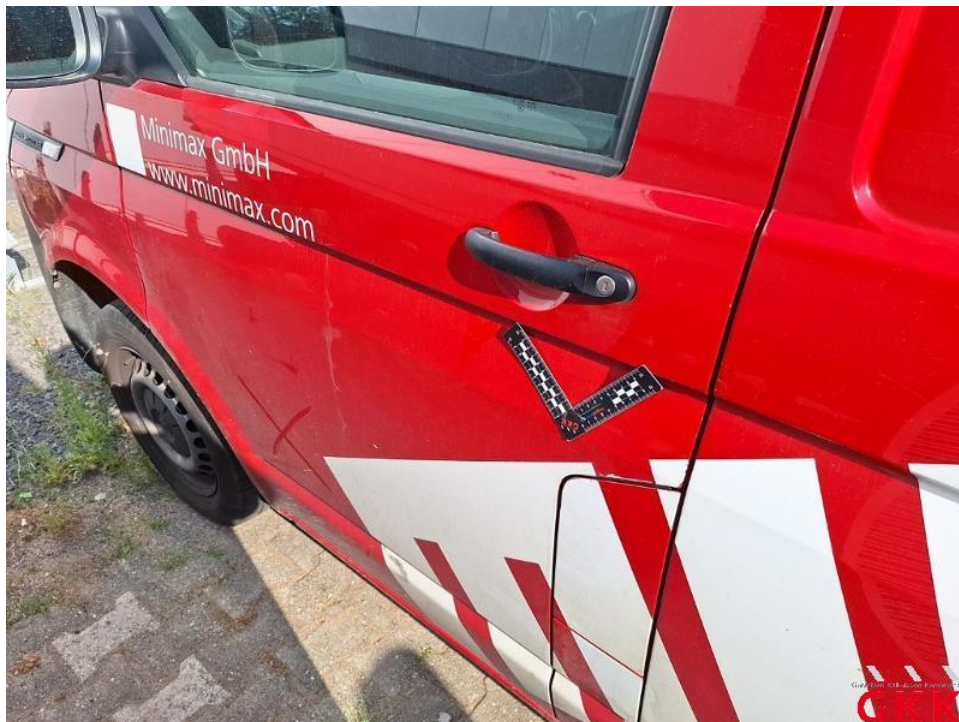
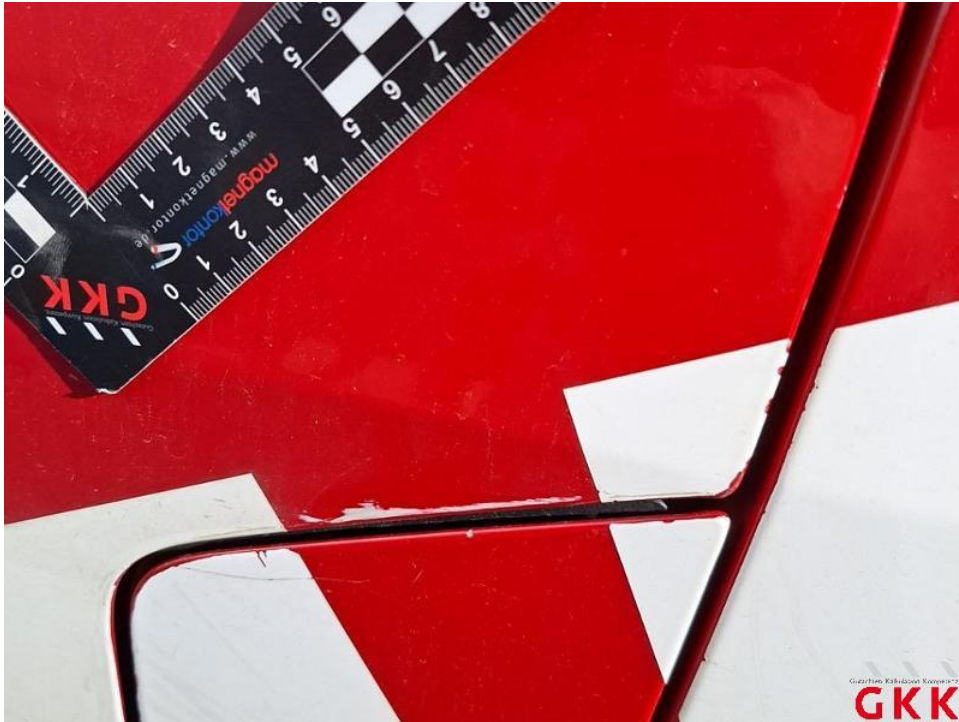
Tür vorne links, verkratzt (Bild 44, Bild 45)

Bild 44. Tür vorne links, verkratzt, lackieren

Bild 45. Tür vorne links, verkratzt, lackieren

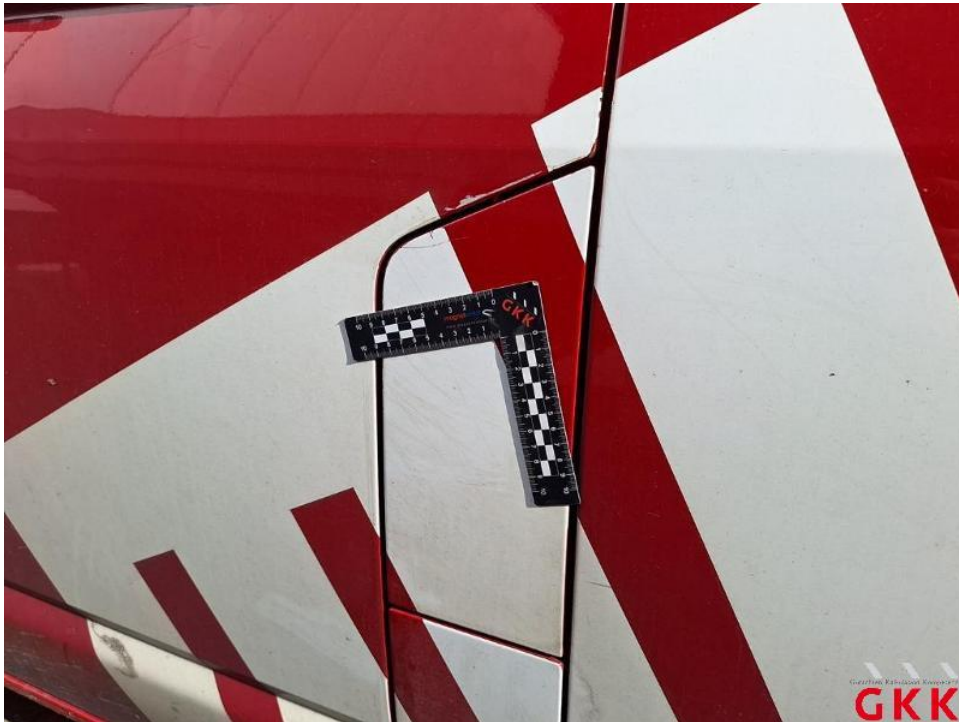
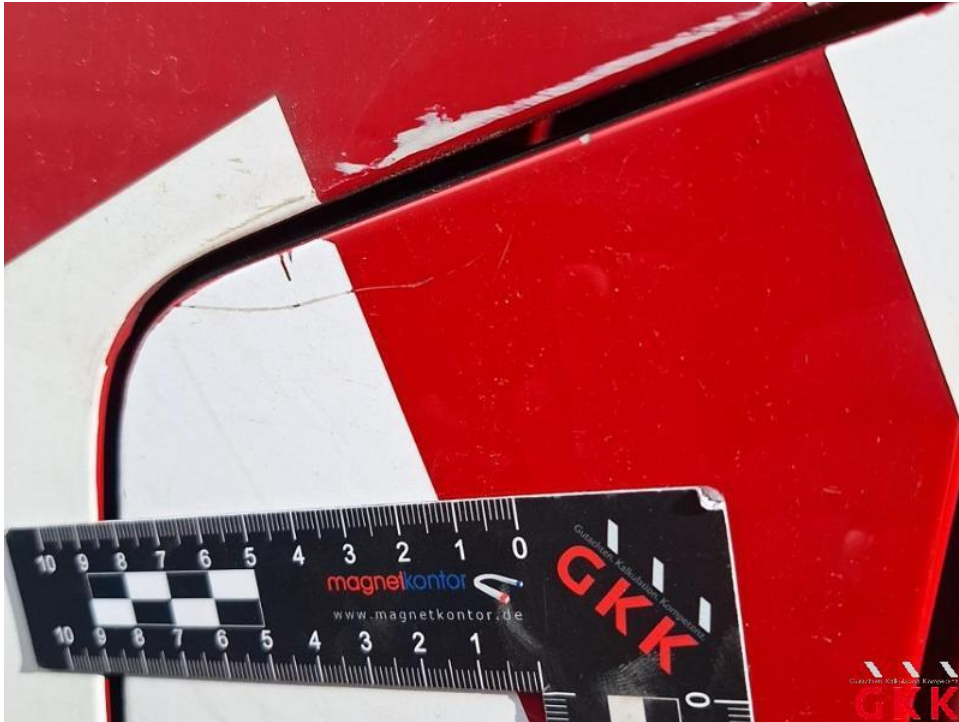
Tankdeckel, verkratzt (Bild 46, Bild 47)

Bild 46. Tankdeckel, verkratzt, lackieren

Bild 47. Tankdeckel, verkratzt, lackieren

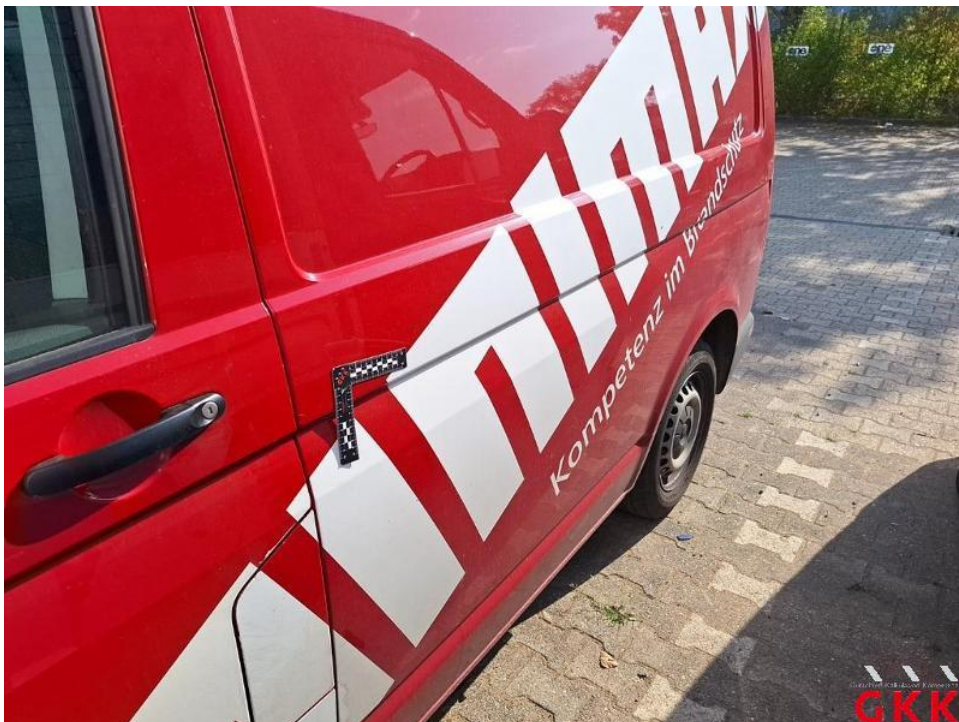
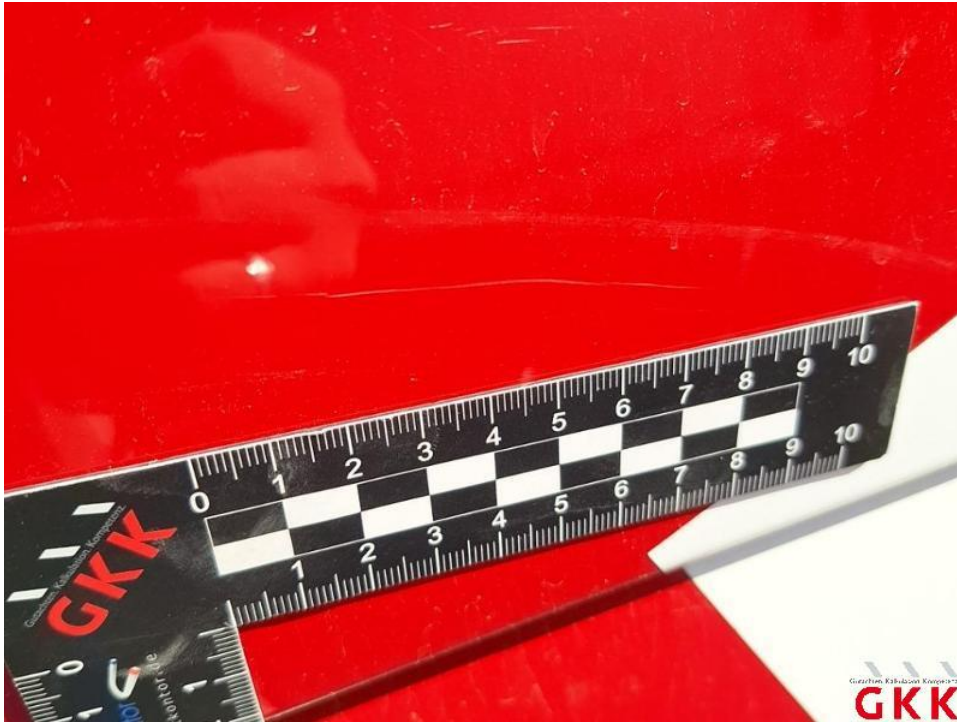
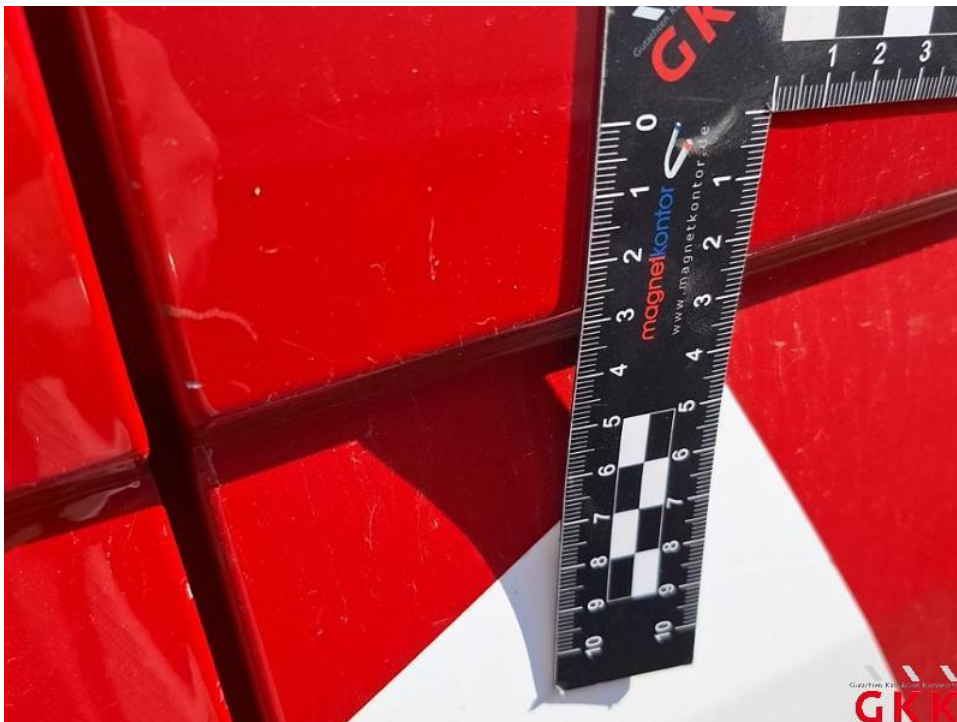
Seitenwand links, verkratzt (Bild 48, Bild 49, Bild 50)

Bild 48. Seitenwand links, verkratzt, lackieren

Bild 49. Seitenwand links, verkratzt, lackieren

Bild 50. Seitenwand links, verkratzt, lackieren
