Zustandsbericht

Kunde :	Allane SE	Amtl. Kennzeichen :	HU-EL 441E
Berichtsnummer :	0000000919928-DE613		
Referenznummer:	31175585

Polestar 2 (05.2020->) Long Range Dual

Fahrzeug-Ident.-Nr.:	YSMVSEDE1PL157164	Laufleistung abgelesen:	38034 km
Erstzulassung / Baujahr:	23.11.2023 / 2022	Besichtigungsdatum/-ort:	19.05.2026 Siemensstr. 6, 63329 Egelsbach
Fahrzeugart:	PKW	Aufbauart:	Limousine
Kraftstoff:	Elektro	Getriebe Art:	Automatik
Navi.-Datenträger:	Festplattenlaufwerk	Hubraum / Leistung:	0 ccm / 300 kW (408 PS)
Antriebsart:	-	Lackfarbe:	Midnight / Metallic
Lackart:	Metallic	Türen / Sitzplätze:	5 / 5
Anzahl Schlüssel:	2	Nächste HU / AU:	11.2026 / 11.2026
Polster Art:	Stoff	Serviceheft verfügbar:	Ja
Farbe Innenausstattung:	Schwarz	Serviceheft gepflegt:	Ja
Raucherfahrzeug:	Nein	Letzter Service km / am:	29107 / 16.04.2025
Fahrzeug fahrbereit:	Ja	Vorgelegte Fahrzeug- Unterlagen:	ZB I (Fzg.Schein)
Zustand aussen:	2 - Gut	Zustand innen:	2 - Gut

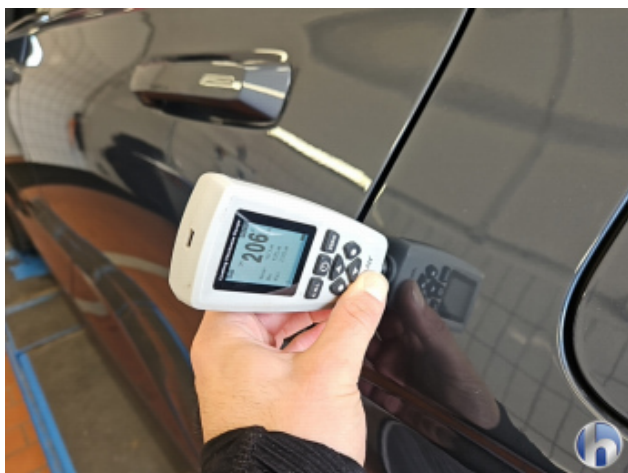
1. Seitenwand - Hinten - Links
Nachlackiert - Ohne Reparatur

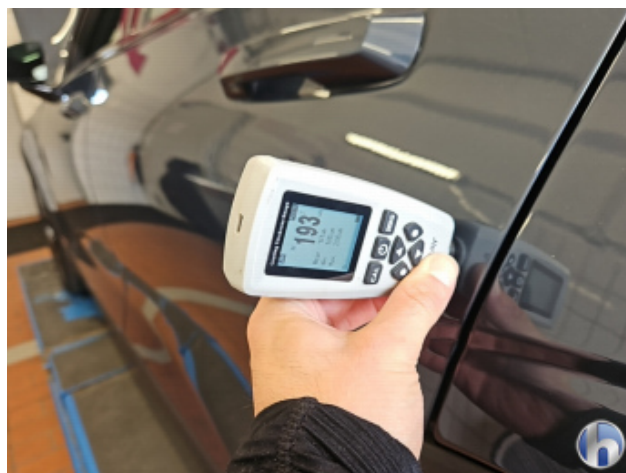
2. Tür Hinten - Links
Nachlackiert - Ohne Reparatur

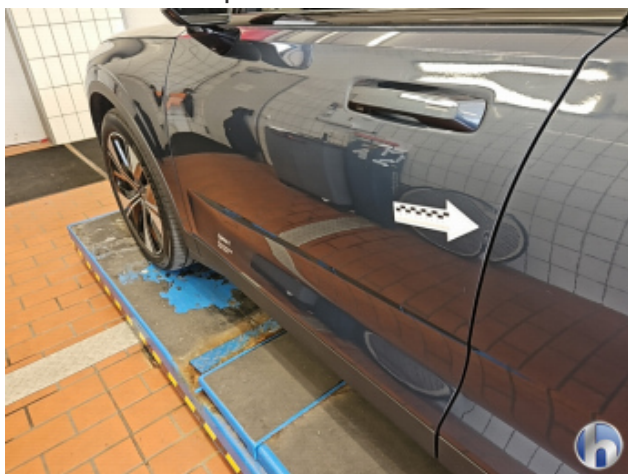
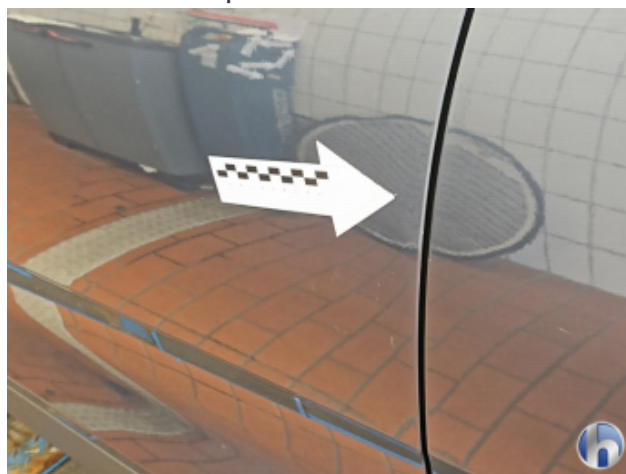
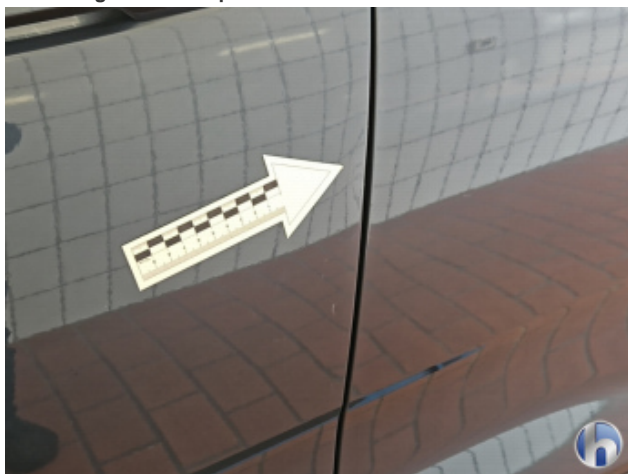
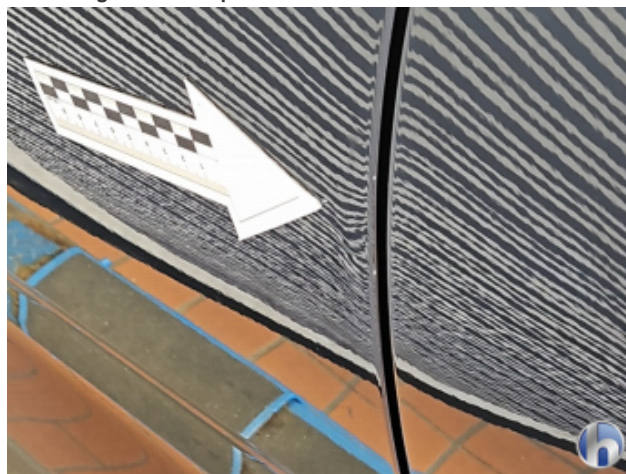
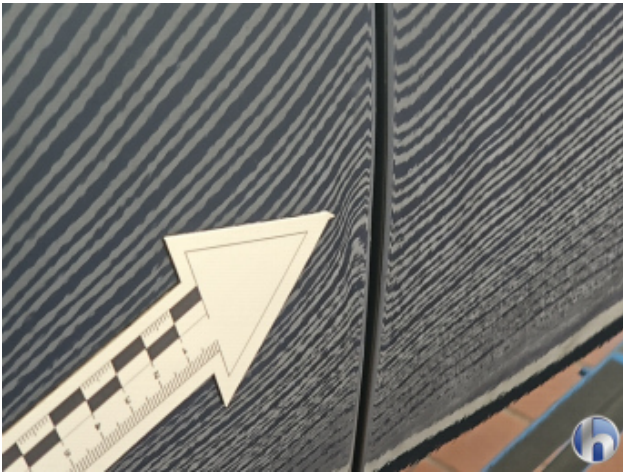
3. Tür Vorne - Links
Beschädigt - Smart Repair

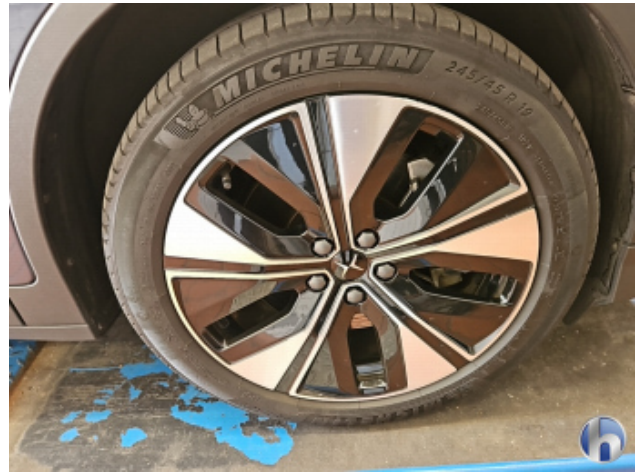
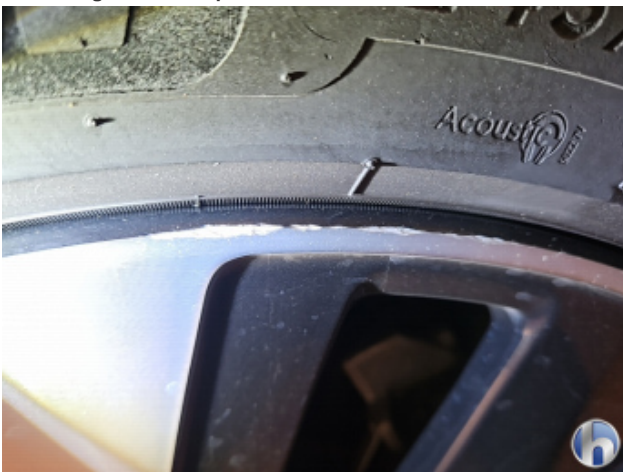
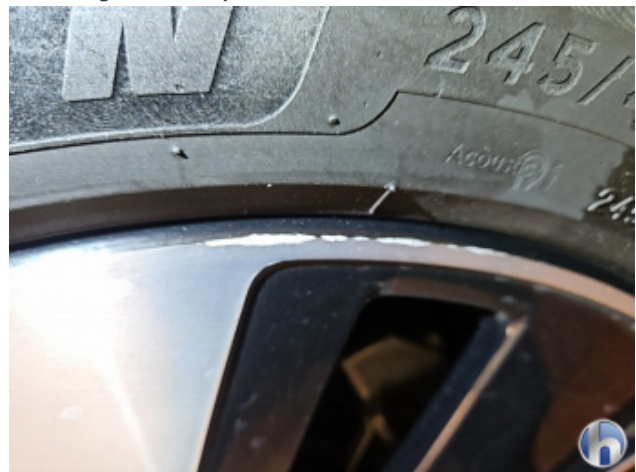
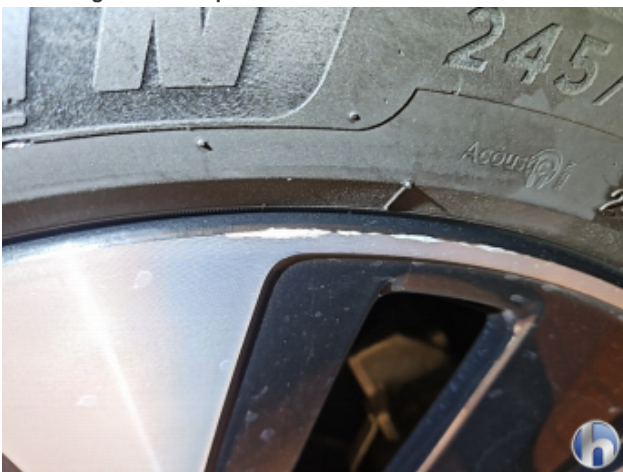
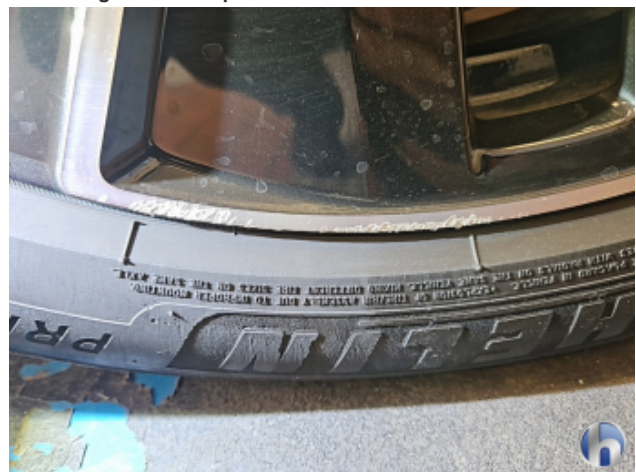
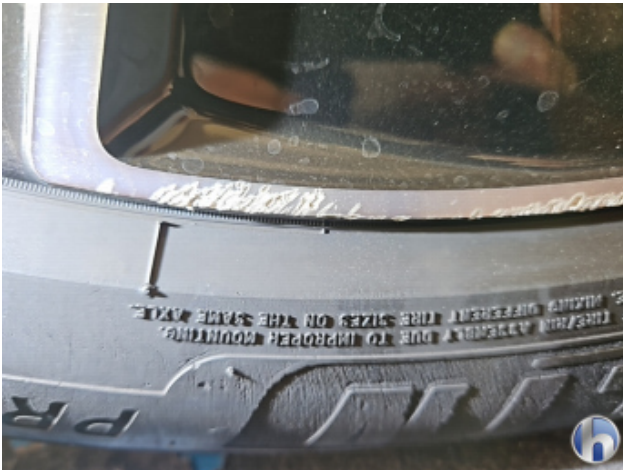
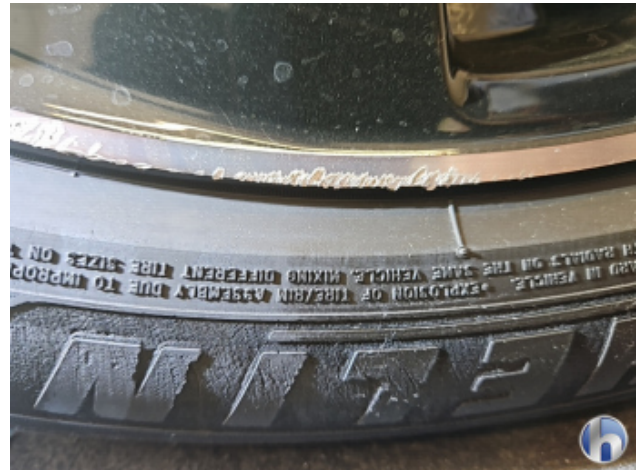
4. Felge Vorne - Rechts
Beschädigt - Smart Repair

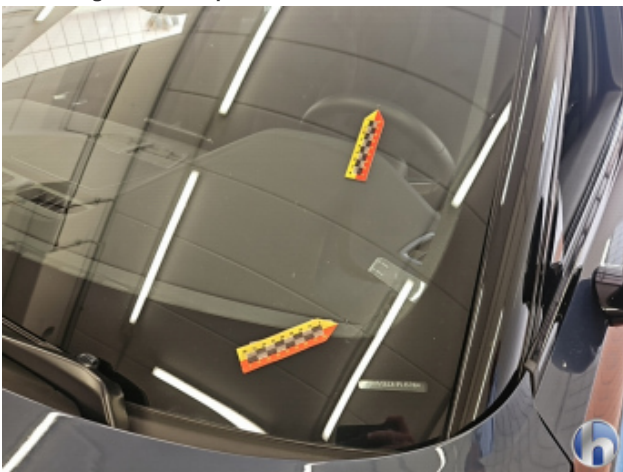
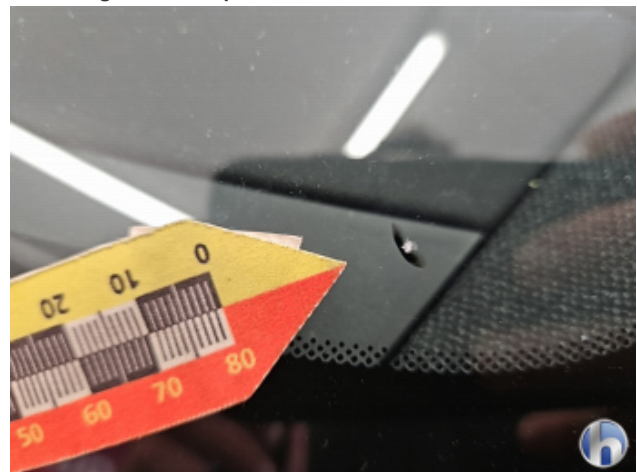
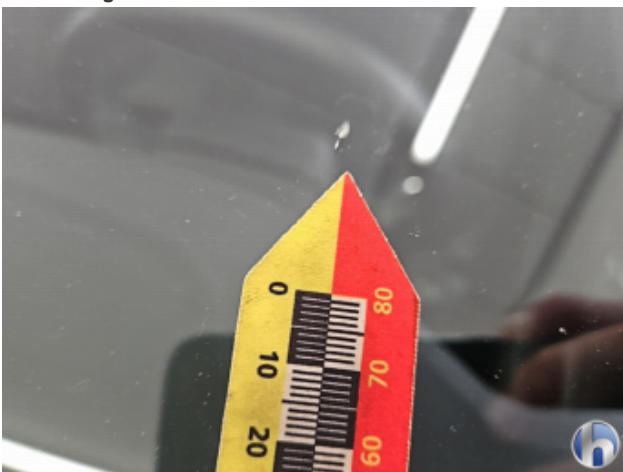
5. Windschutzscheibe
Steinschlag - Erneuern

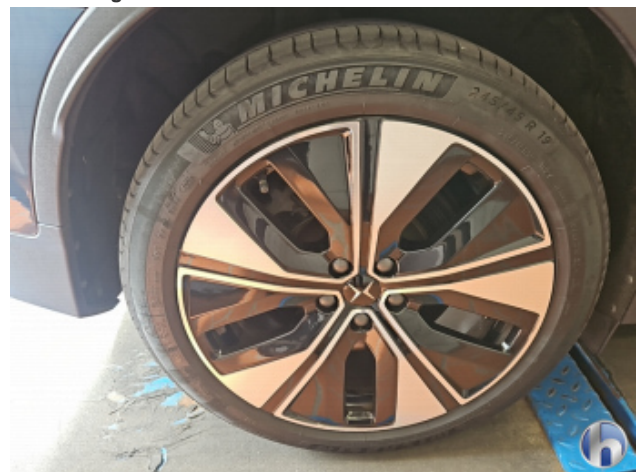
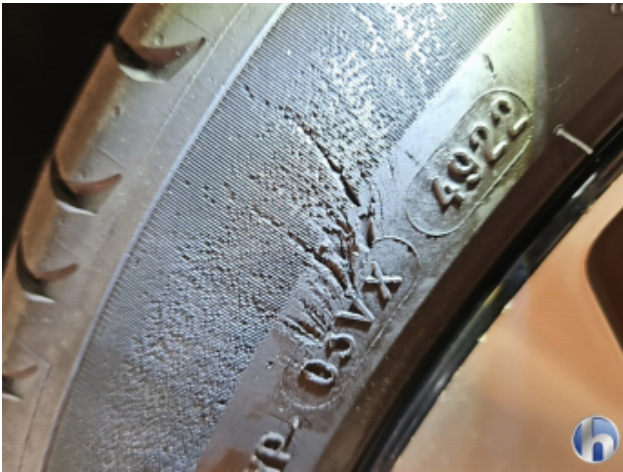
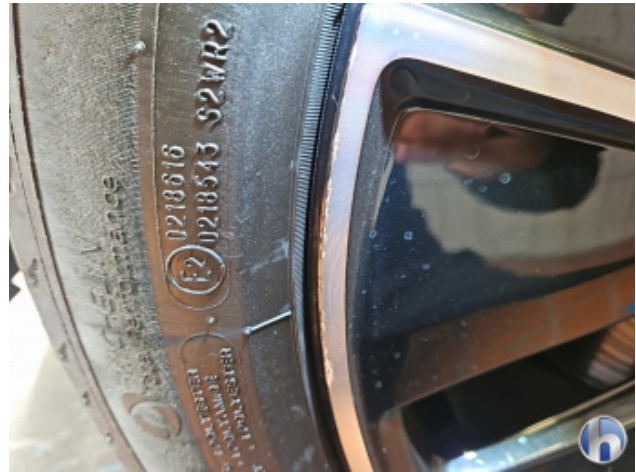
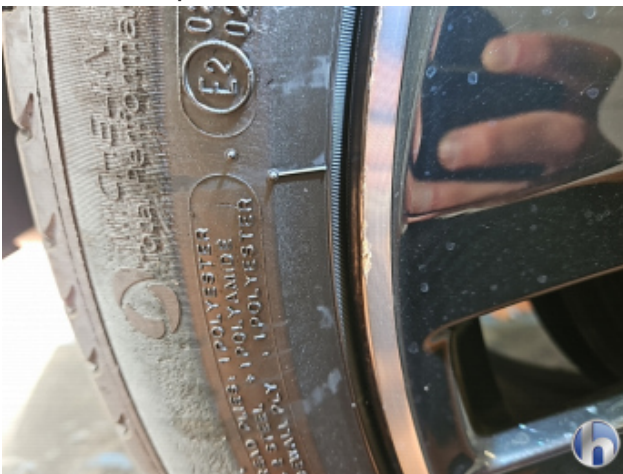
6. Radkappe - Hinten - Rechts
Kratzer - Smart Repair

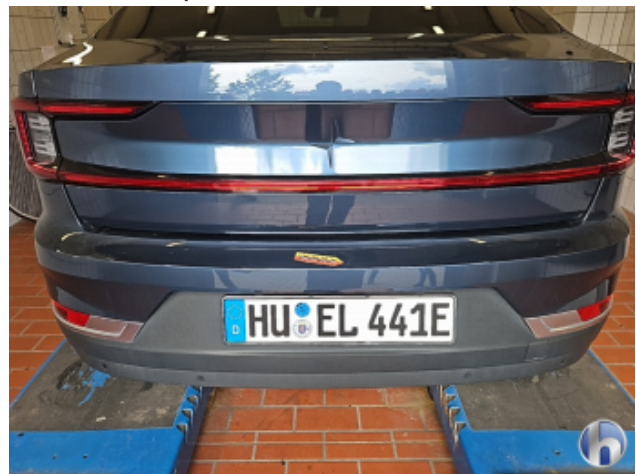
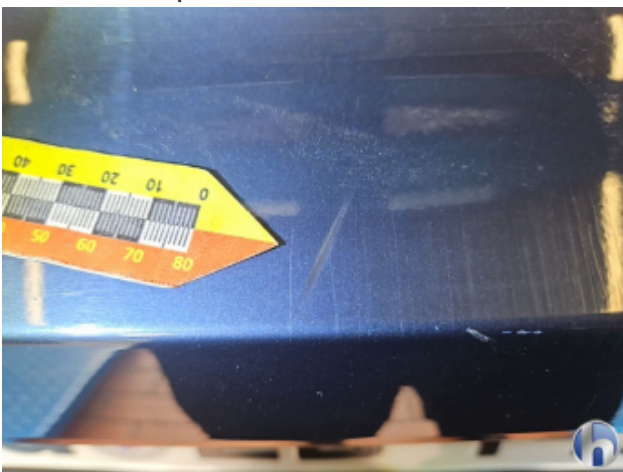
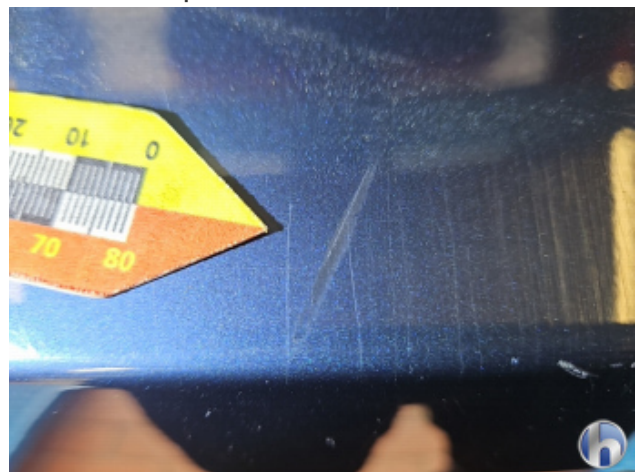
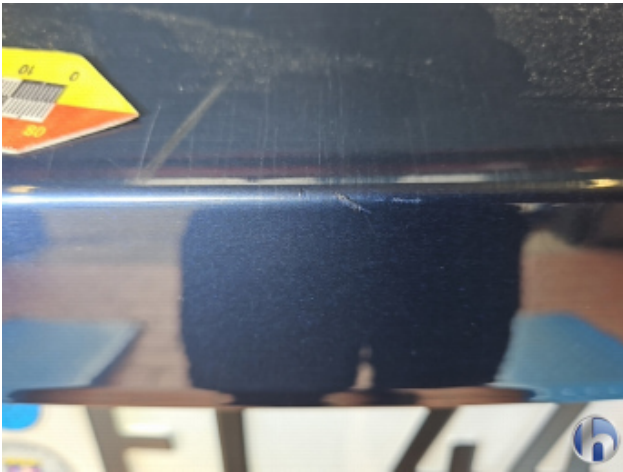
7. Stoßfänger Hinten
Kratzer - Smart Repair

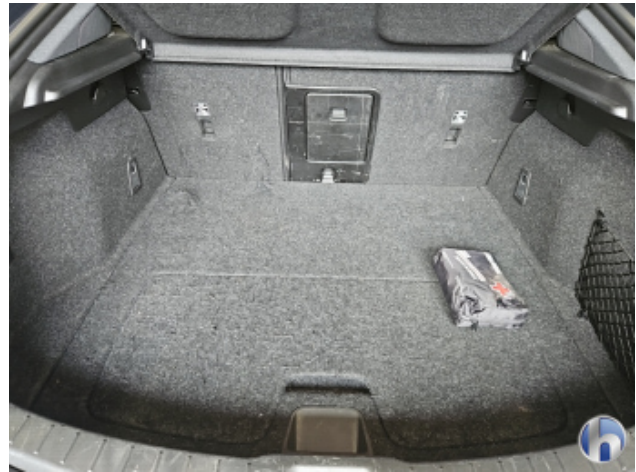
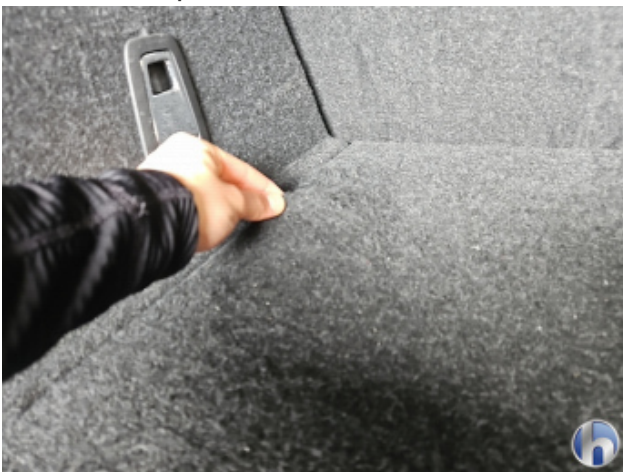
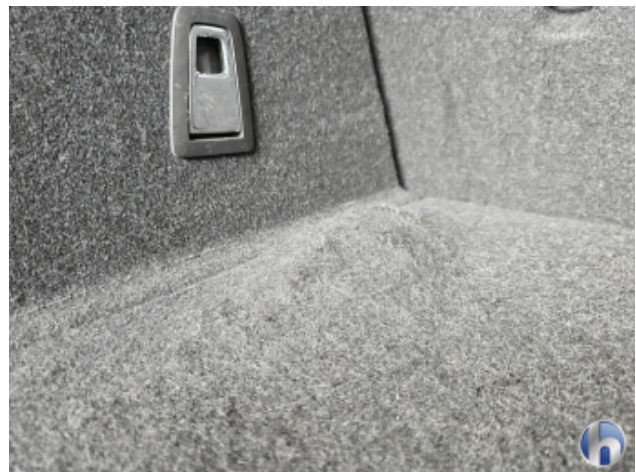
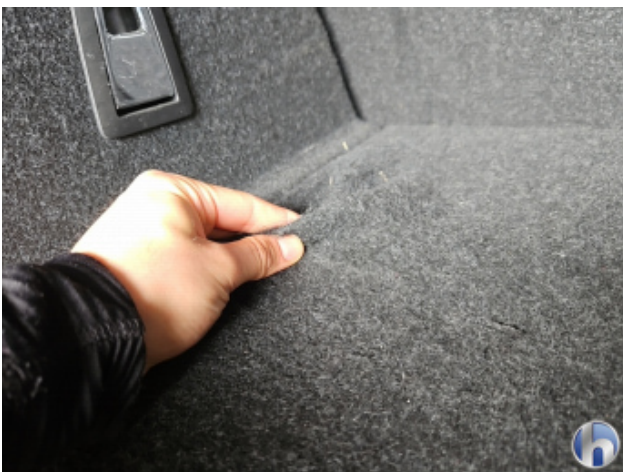
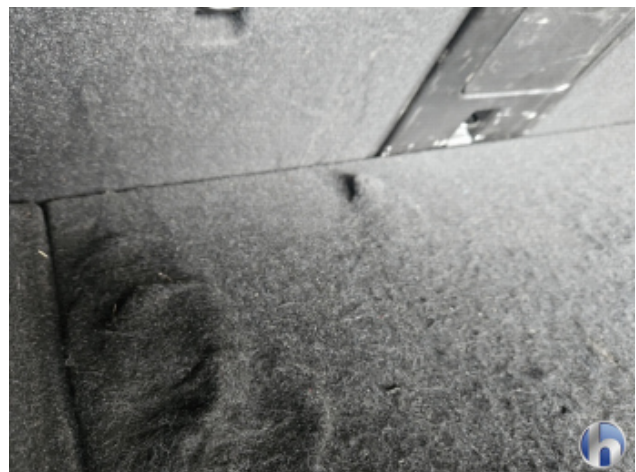
8. Kofferraumbodenbelag
Materialabrieb - Erneuern

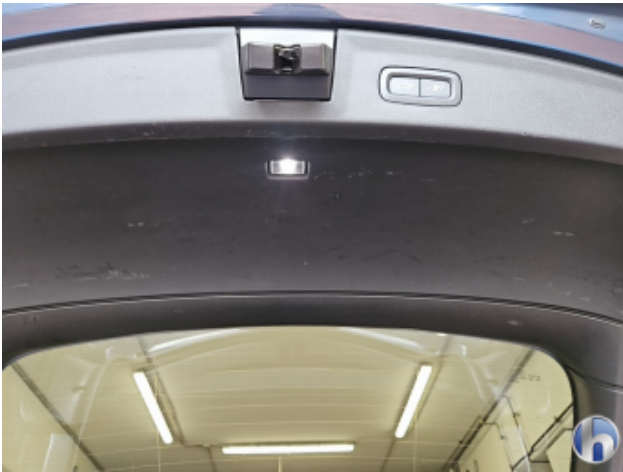
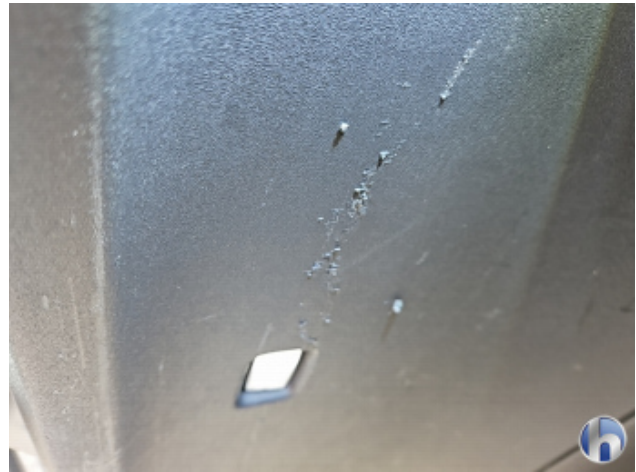
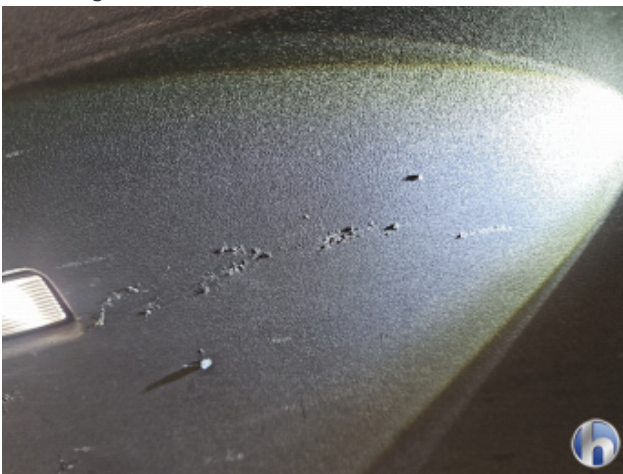
9. Heckklappenverkleidung
Beschädigt - Erneuern
