# Wertgutachten

| <b>Hersteller / Modell</b> | Mercedes-Benz Sprinter III Kasten RWD/AWD 311/315/317/319 CDI RWD PRO L3 / L4 | | |
| <b>Kennzeichen</b> | | <b>Fahrgestellnummer</b> | W1V3KCFZ7SP776028 |

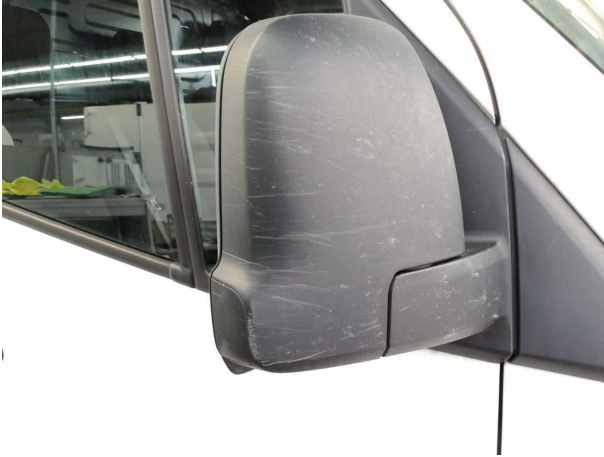
| Nr. | Bauteilgruppe | Beschreibung | Kosten (netto) |
|---|---|---|---|
| 1 | Außenspiegel rechts | Abdeckkappe - verkratzt / verschürft - erneuern | 49,00 € |

**Beschädigung #1:** Außenspiegel rechts: Abdeckkappe - verkratzt / verschürft - erneuern

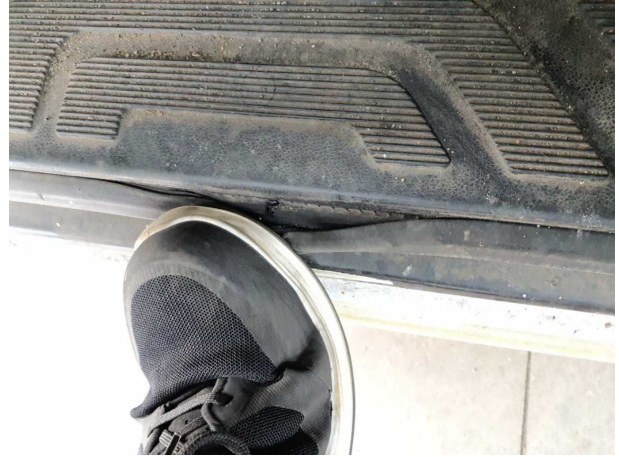
| Nr. | Bauteilgruppe | Beschreibung | Kosten (netto) |
|---|---|---|---|
| 2 | Tür vorn links | Türdichtung - gebrochen / gerissen - erneuern | 86,00 € |

**Beschädigung #2:** Tür vorn links: Türdichtung - gebrochen / gerissen - erneuern

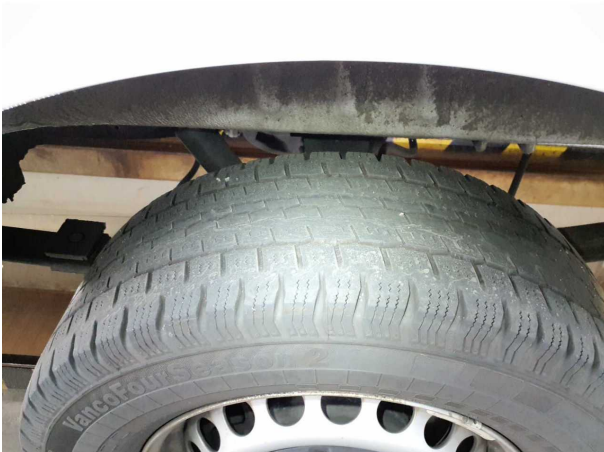
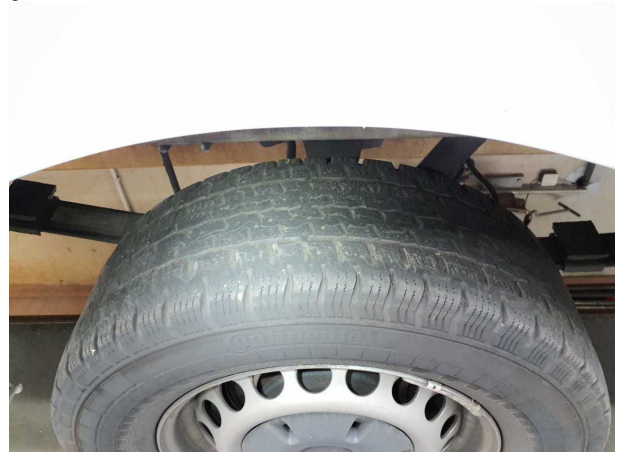
| Achse | Reifengröße | Reifentyp | Hersteller | Profiltiefe | Verkehrstauglichkeit |
|---|---|---|---|---|---|
| 2 | 235/65 R16 C | Ganzjahresreifen auf Stahl mit Radzierblende | Continental | 1mm / 1mm | n.i.O. |

| Nr. | Bauteilgruppe | Beschreibung | Kosten (netto) |
|---|---|---|---|
| 4 | Rad/Reifen | Reifen hinten - verschlissen - erneuern | 400,00 € |

- Das Fahrzeug war zum Zeitpunkt der Besichtigung, aufgrund des unter Unfall oder wertmindernden Faktoren aufgeführten Schadenmerkmals, nicht betriebs bzw. verkehrssicher.  
Dies hat folgenden Grund: Reifen verschlissen

**Beschädigung #4:** Rad/Reifen: Reifen hinten - verschlissen - erneuern

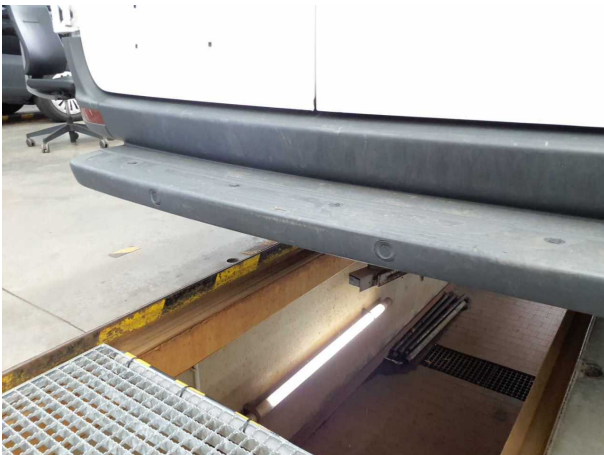
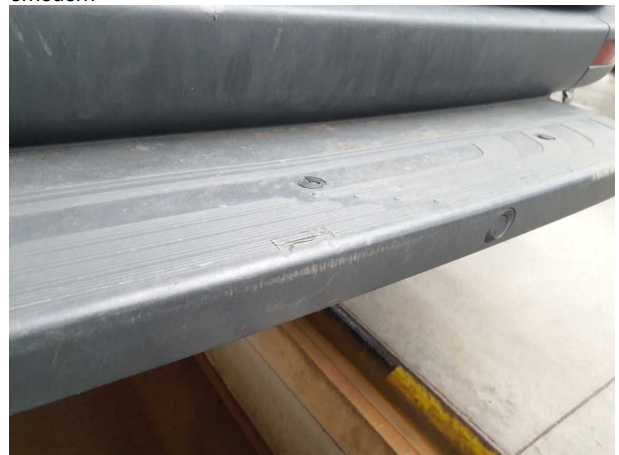
| Nr. | Bauteilgruppe | Beschreibung | Kosten (netto) |
|---|---|---|---|
| 5 | Stoßfänger hinten | Verkl. Stoßfänger Auftritt mit Parktronic - verkratzt / verschürft - erneuern | 514,00 € |

**Beschädigung #5:** Stossfänger hinten: Verkl. Stossfänger Auftritt mit Parktronic - verkratzt / verschürft - erneuern

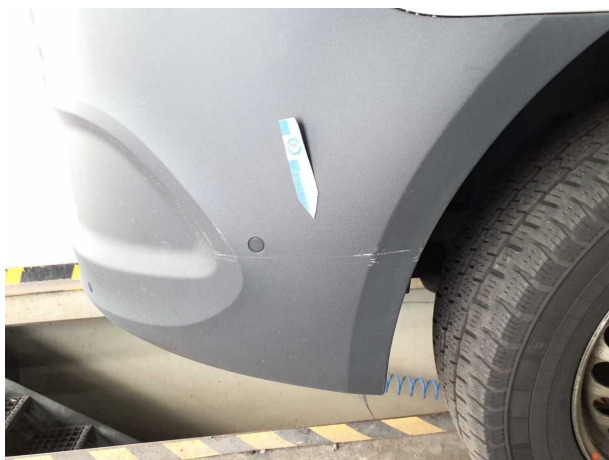
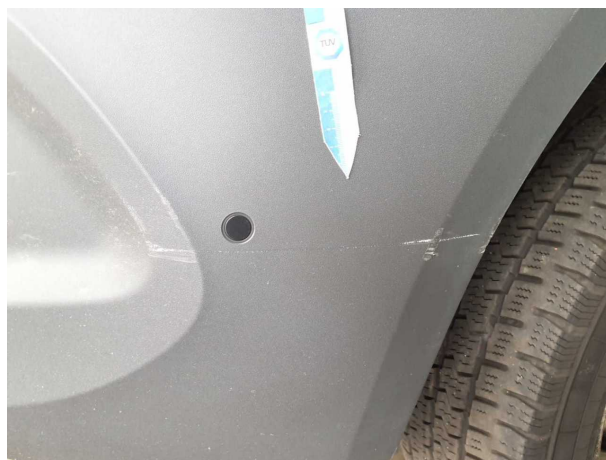
| Nr. | Bauteilgruppe | Beschreibung | Kosten (netto) |
|---|---|---|---|
| 6 | Stoßfänger vorn | Stoßfänger mit Parktronic - verkratzt / verschürft - erneuern | 622,00 € |

**Beschädigung #6:** Stossfänger vorn: Stossfänger mit Parktronic - verkratzt / verschürft - erneuern

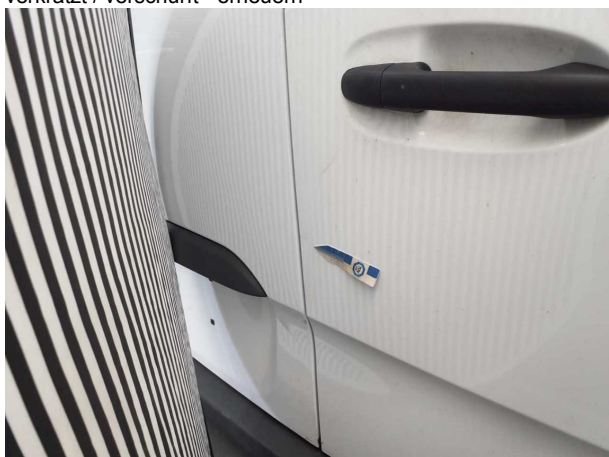
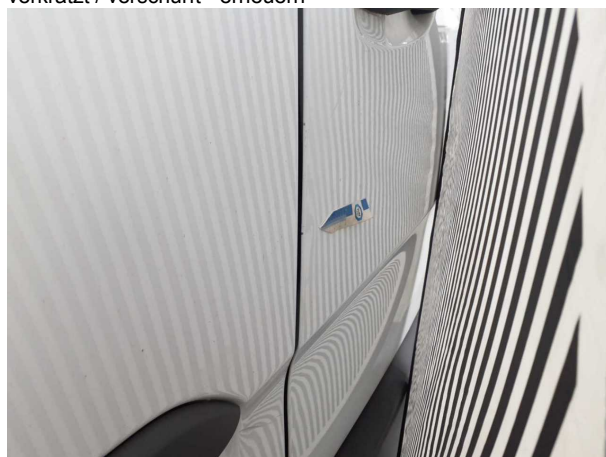
| Nr. | Bauteilgruppe | Beschreibung | Kosten (netto) |
|---|---|---|---|
| 7 | Heckklappe/-tür | Hecktür rechts - verformt - instandsetzen und lackieren | 711,00 € |

**Beschädigung #7:** Heckklappe/-tür: Hecktür rechts - verformt - instandsetzen und lackieren

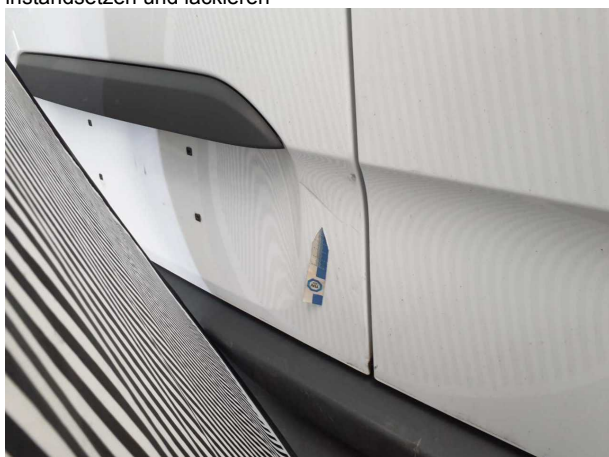
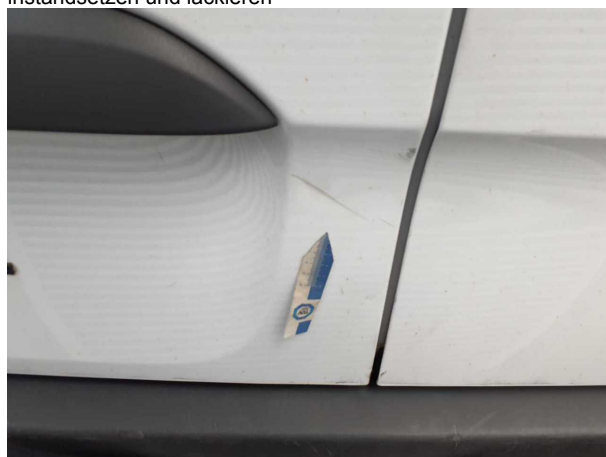
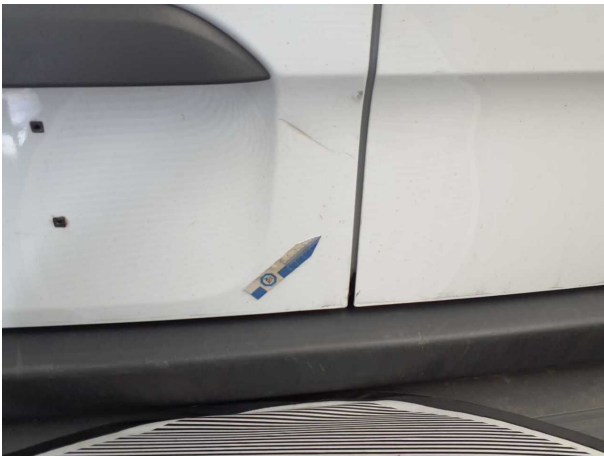
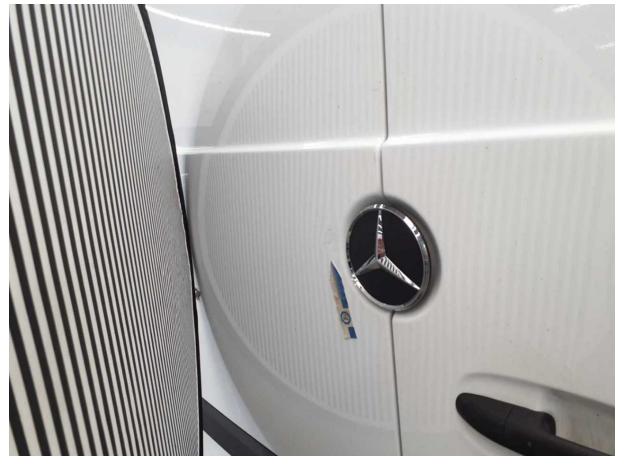
| Nr. | Bauteilgruppe | Beschreibung | Kosten (netto) |
|---|---|---|---|
| 8 | Heckklappe/-tür | Hecktür links - verformt - instandsetzen und lackieren | 723,00 € |

**Beschädigung #8:** Heckklappe/-tür: Hecktür links - verformt - instandsetzen und lackieren

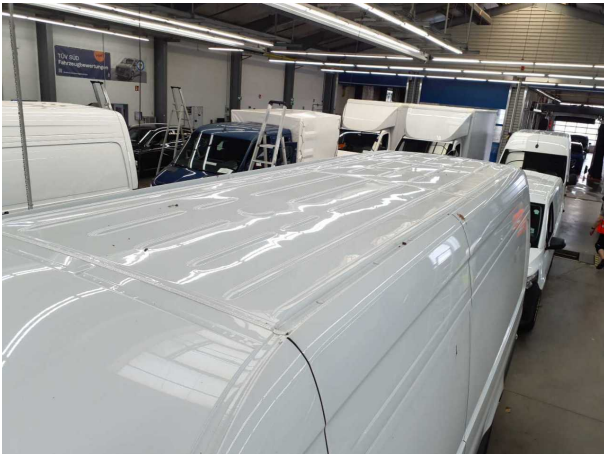
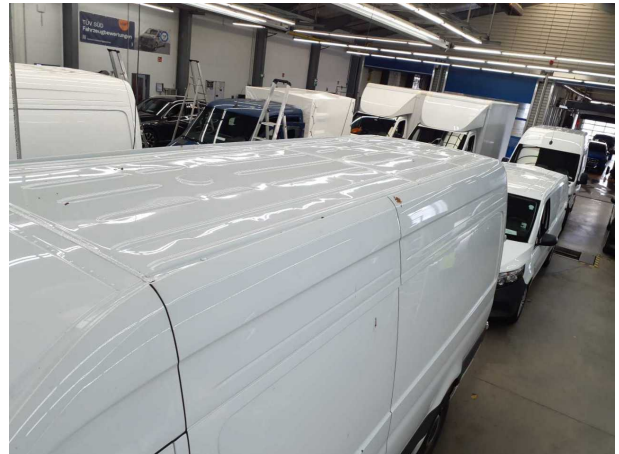
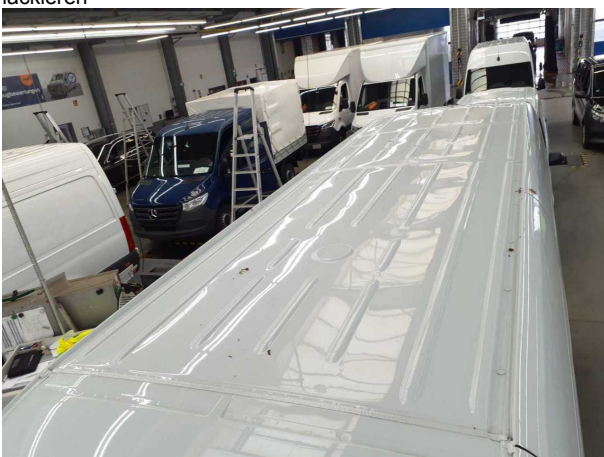
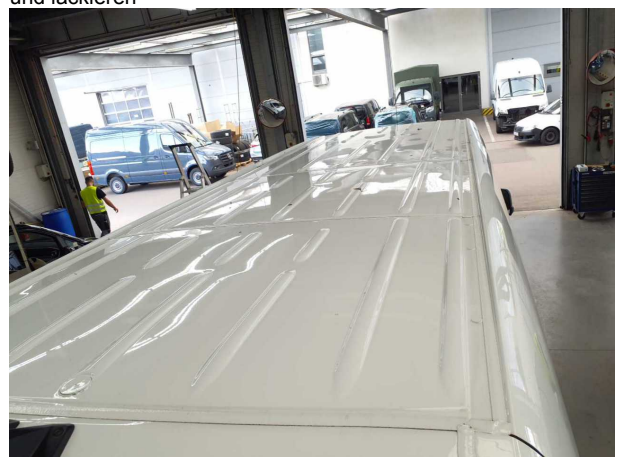
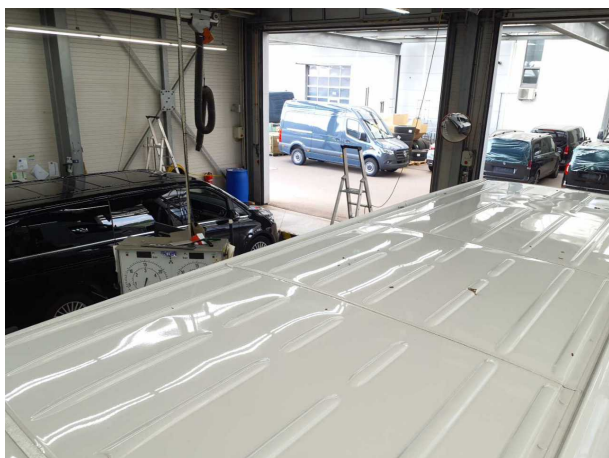
| Nr. | Bauteilgruppe | Beschreibung | Kosten (netto) |
|---|---|---|---|
| 9 | Fahrzeugdach | Dach - verformt - instandsetzen und lackieren | 1.036,68 € |

**Beschädigung #9:** Fahrzeugdach: Dach - verformt - instandsetzen u... lackieren

**Beschädigung #9:** Fahrzeugdach: Dach - verformt - instandsetzen und lackieren

**Beschädigung #9:** Fahrzeugdach: Dach - verformt - instandsetzen u...  
lackieren
