Zustandsbericht

Protokollnummer: 44391674
Auftrags-Nr / Referenz: 26435719
Besichtigungsdatum: 04.03.2026

Hersteller / Modell	Renault ZOE (mit Batterie) Z.E. 50 INTENS		
Kennzeichen	LL-CE 683E	Fahrgestellnummer	VF1AG000167847432
Erstzulassung	21.09.2021	Laufleistung (abgelesen)	62.808 km
HSN/TSN	3333 / BMT 00022	Kraftstoffart / Zylinder	Elektro / 0
Fahrzeugart	PKW Limousine	Antriebsart	Frontantrieb
Schadstoffklasse	2017/1151;WLTP;reine Elektrofz	Getriebe / Anzahl Gänge	Direktantrieb
Farbe	Weiß Metallic	Besichtigungszustand	ausreichend
Leistung / Hubraum	51 kW / 0 ccm	Nächste HU	02/2028
Wartungsheft / Nachweis	vorhanden / vollständig	Restlauf bis Service	12 Monat(e)
Letzte Wartung		Polsterart	Stoff/Leder Kombination
Vorschaden	Keine Feststellbar	Polsterfarbe	Schwarz-Grau
Nachlackierung	Feststellbar	zul. Gesamtgewicht	1.988 kg
Dokumente	ZB vorhanden	Anzahl Halter	unbekannt
Schlüssel soll/ist	2/2	Anzahl Sitze / Türen	5 / 5
Vertragsnummer	50152910	Re-Import	Nein

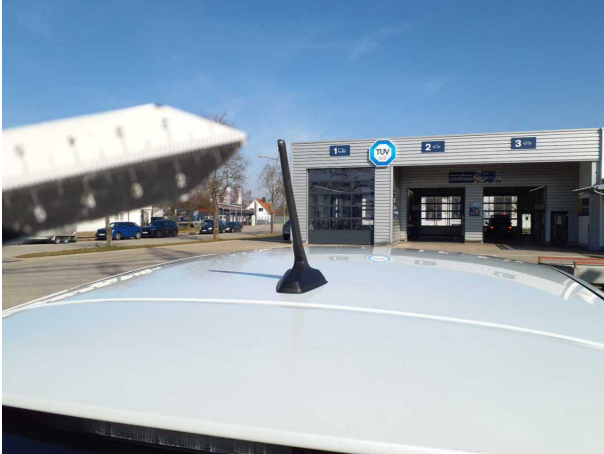
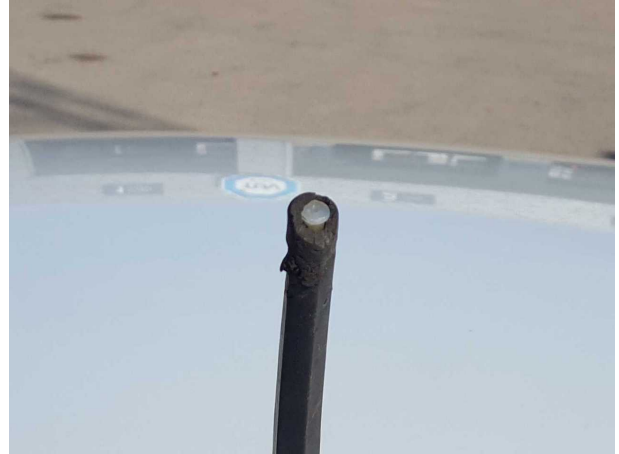
Beschädigung #1: Fahrzeugdach: Antennenstab - Marderschaden - erneuern

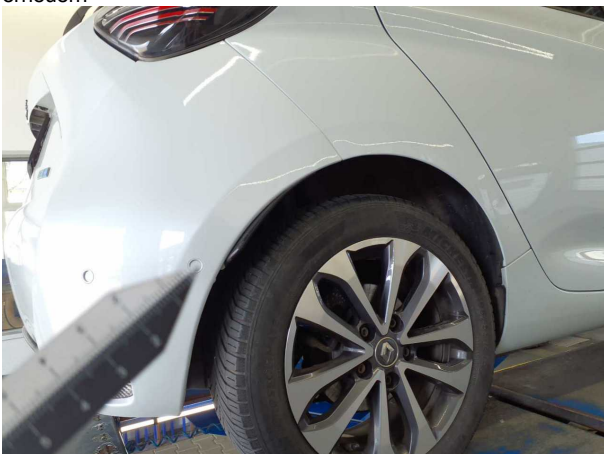
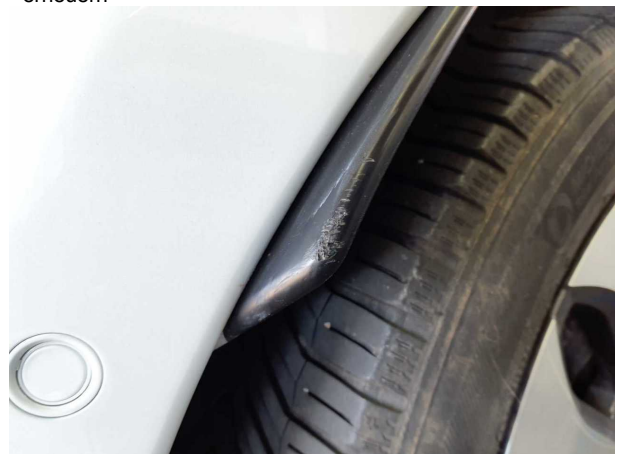
Beschädigung #2: Karosserie: Karosserie (Blende) - verkratzt / verschürft - erneuern

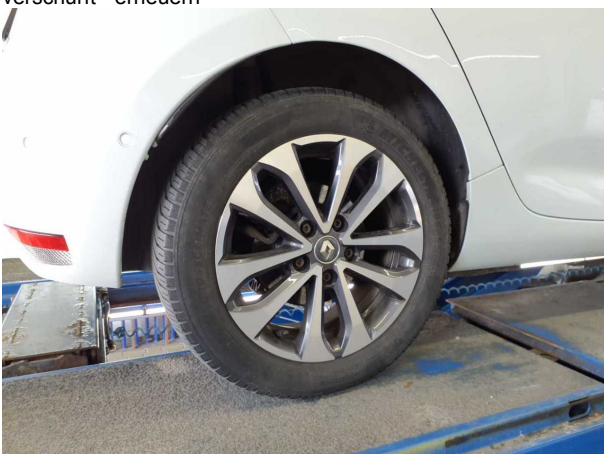
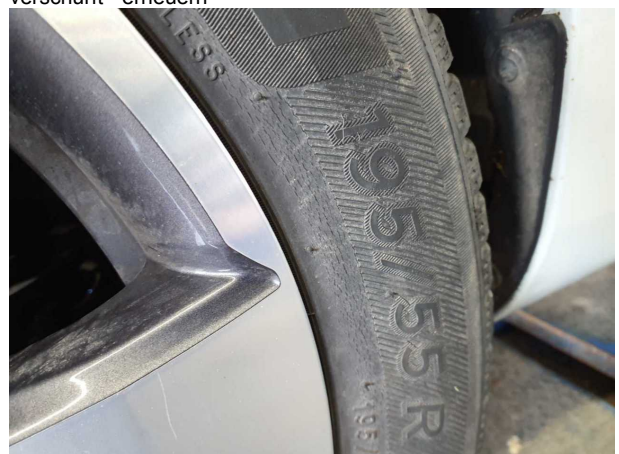
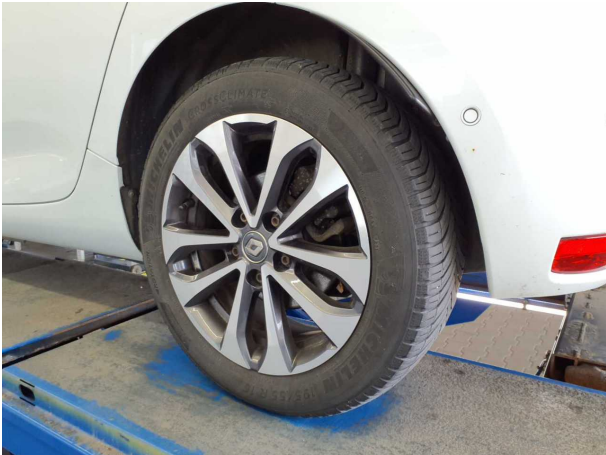
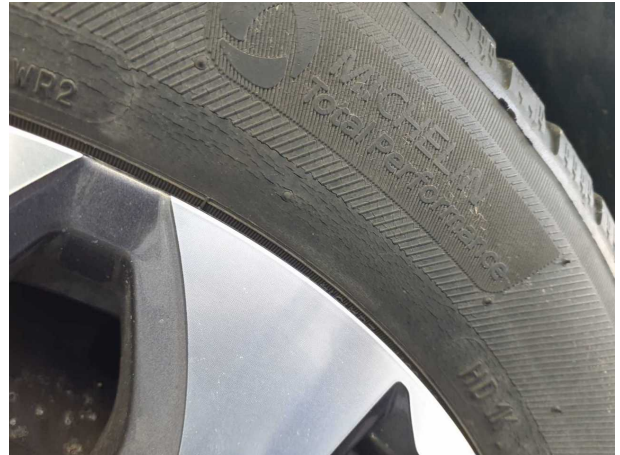
Beschädigung #3: Rad/Reifen: Reifen hinten - porös / rissig - erneuern

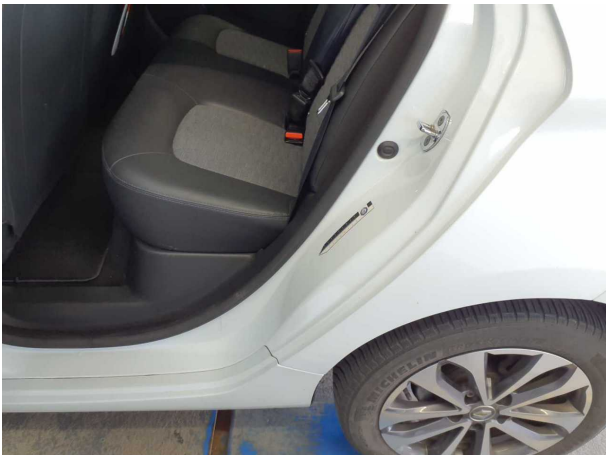
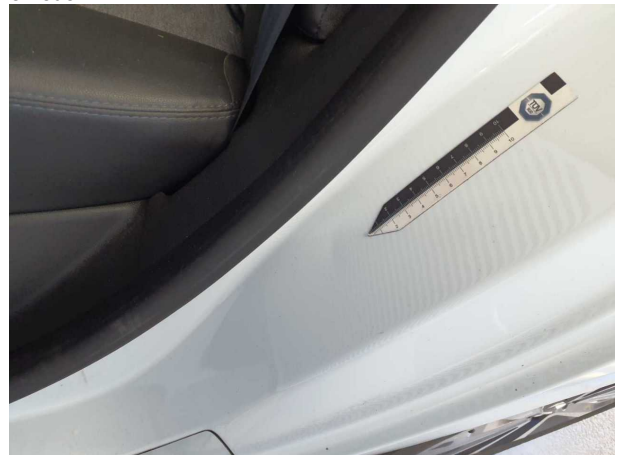
Beschädigung #4: Seitenwand links: Einstieg - Delle(n) - Smart Repair

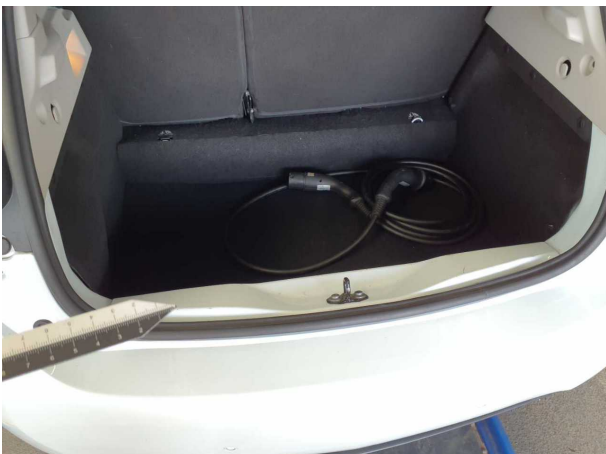
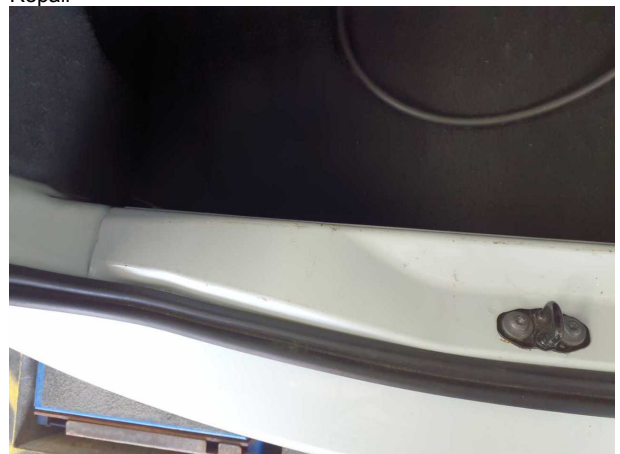
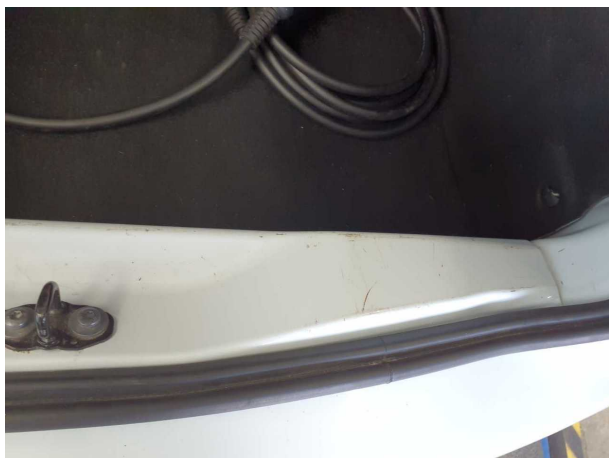
Beschädigung #5: Karosserie: Karosserie (Ladekante) - Kratzer - Smart Repair

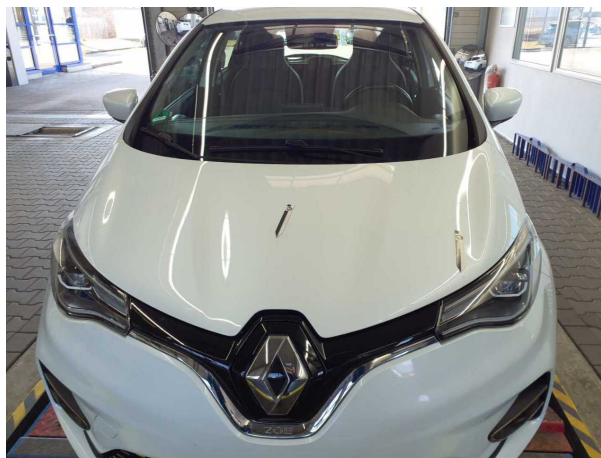
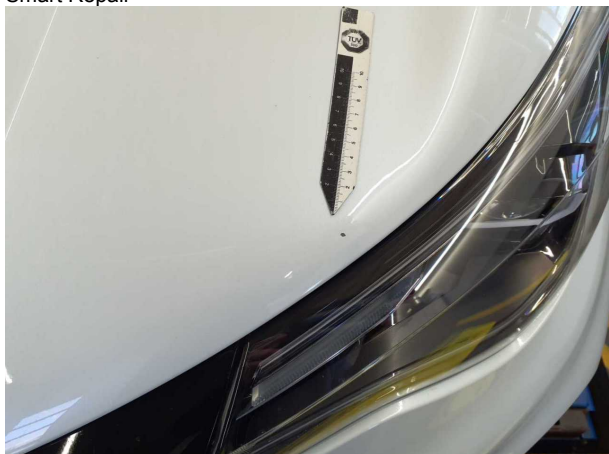
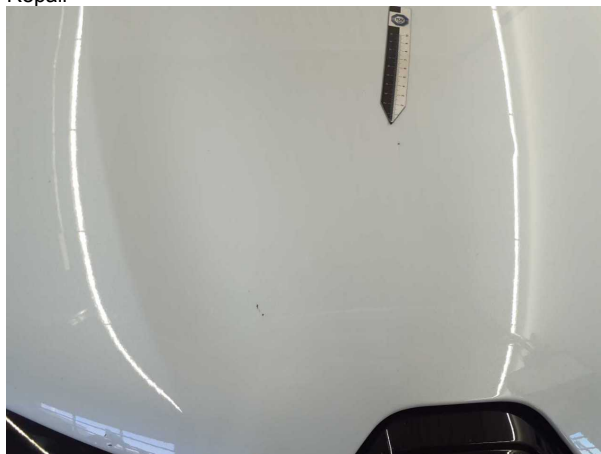
Beschädigung #6: Motorhaube: Motorhaube - Steinschlag - Smart Repair

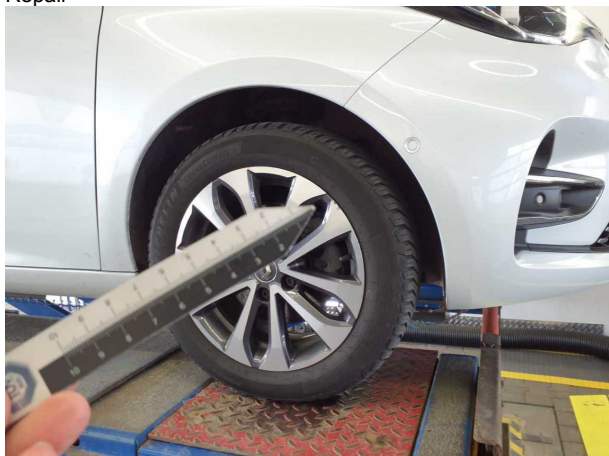
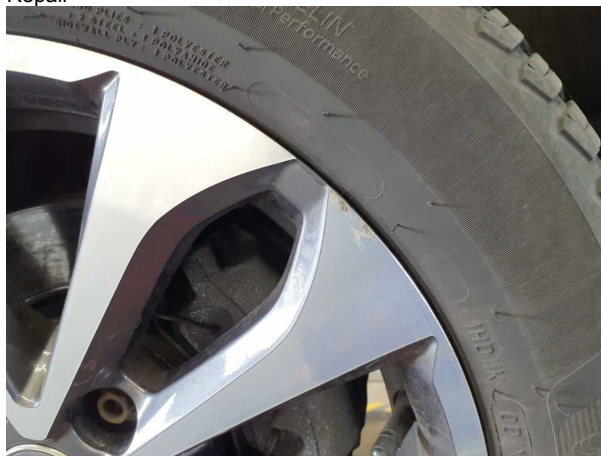
Beschädigung #7: Rad/Reifen: Leichtmetallfelge vorn rechts - Kratz... Wertminderung

Beschädigung #7: Rad/Reifen: Leichtmetallfelge vorn rechts - Kratzer - Wertminderung

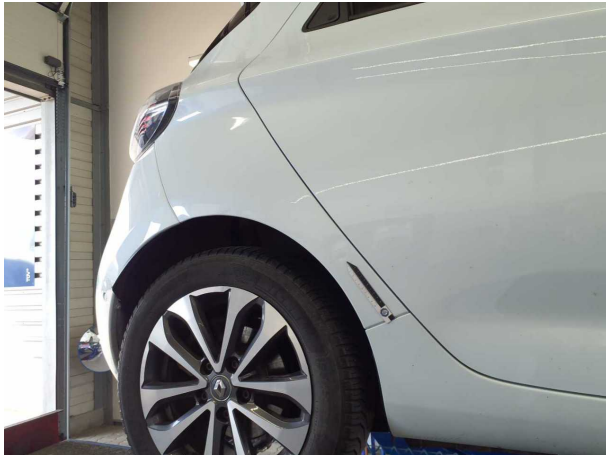
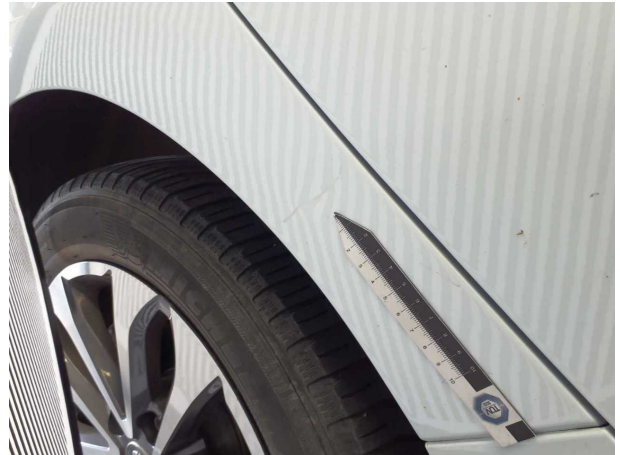
Beschädigung #8: Seitenwand rechts: Seitenwand - Delle / Lackschaden - Smart Repair

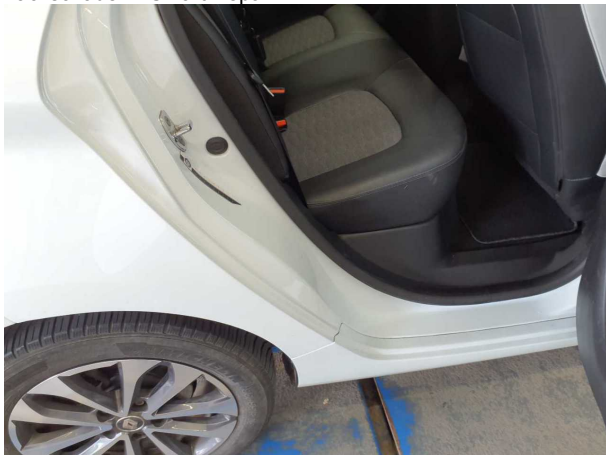
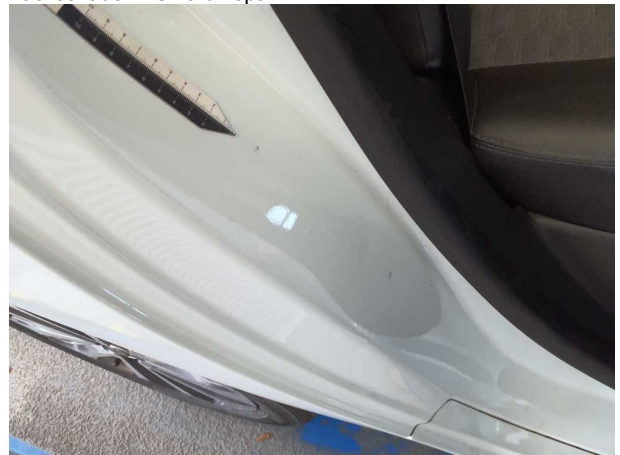
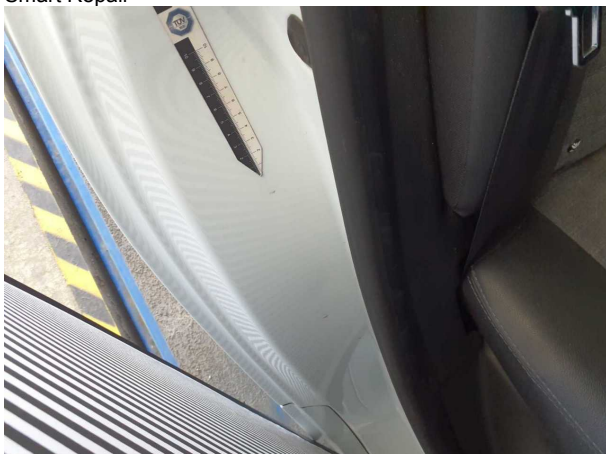
Beschädigung #9: Seitenwand rechts: Einstieg - Delle / Lackschade... Smart Repair

Beschädigung #9: Seitenwand rechts: Einstieg - Delle / Lackschaden - Smart Repair

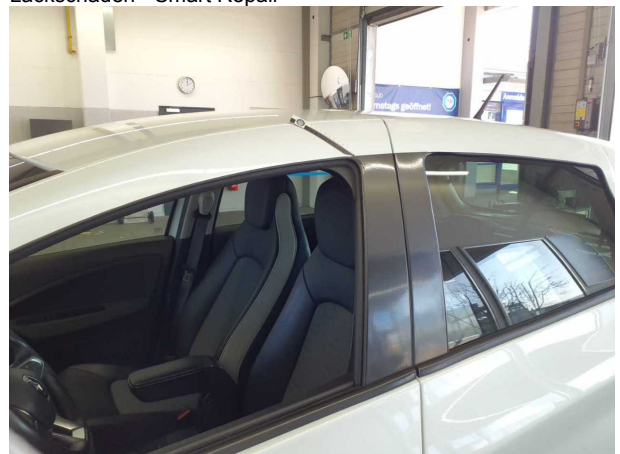
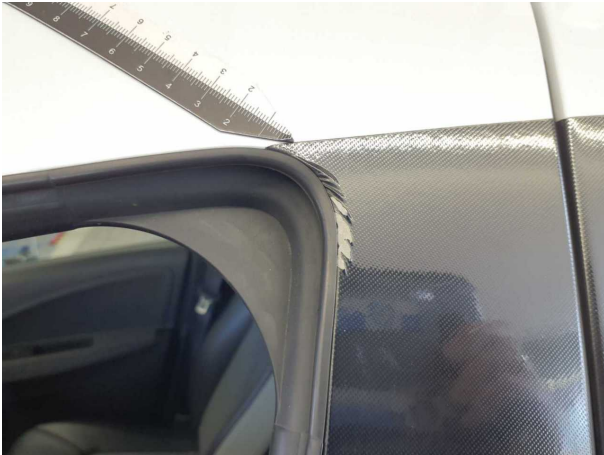
Beschädigung #10: Tür vorn links: Tür (Folie) - beschädigt - erneuern

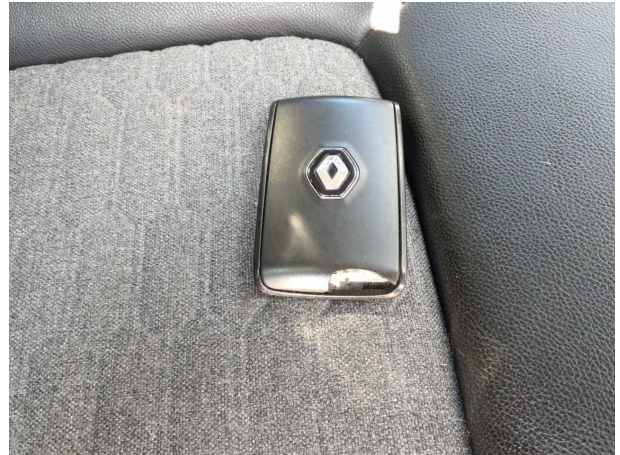
Beschädigung #11: Ausrüstung: Fahrzeugschlüssel m. Fernb. - beschädigt - erneuern

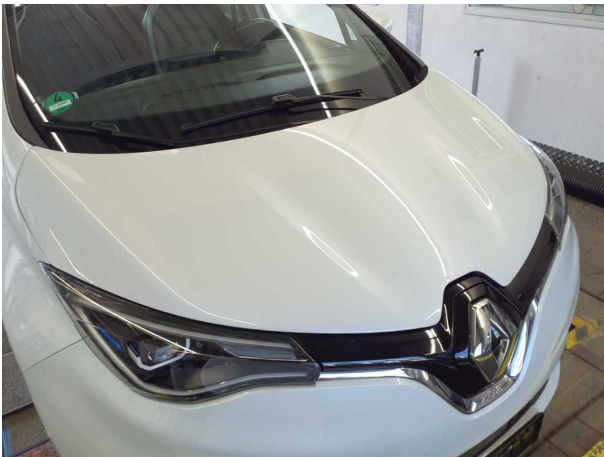
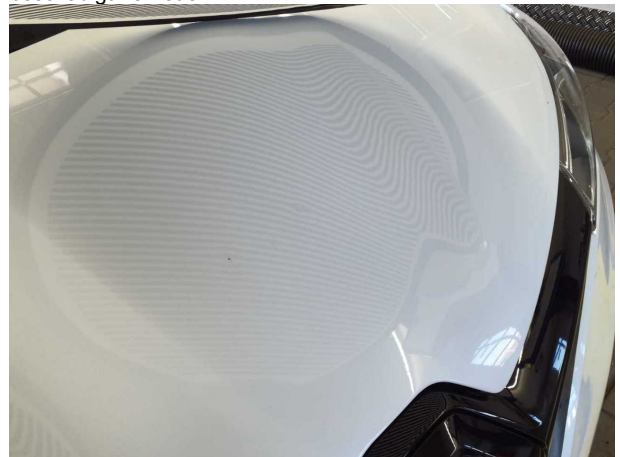
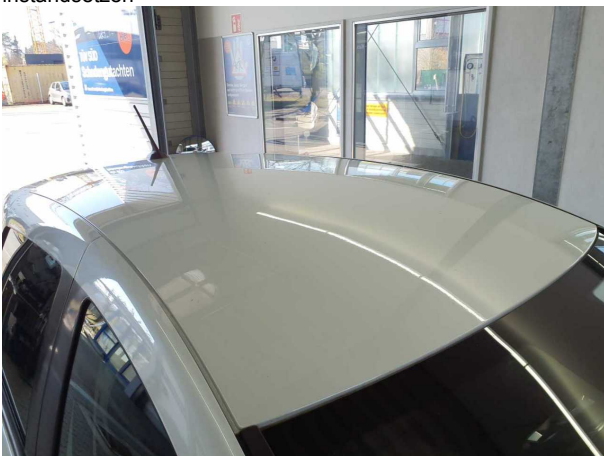
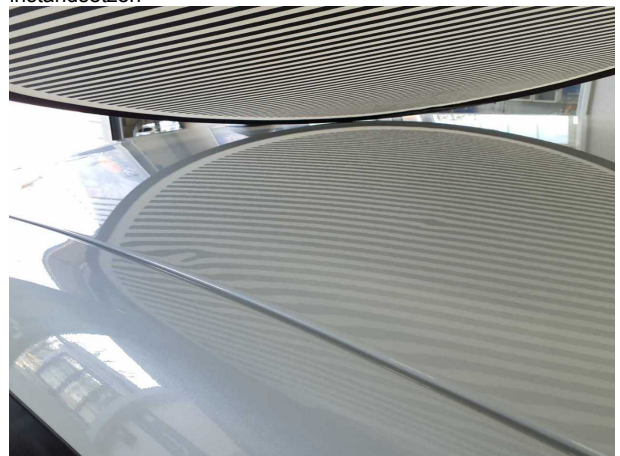
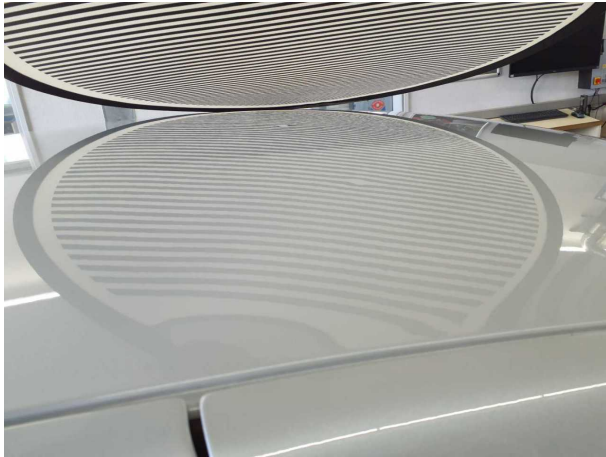
Beschädigung #12: Karosserie: Karosserie - Hagelschaden - instandsetzen

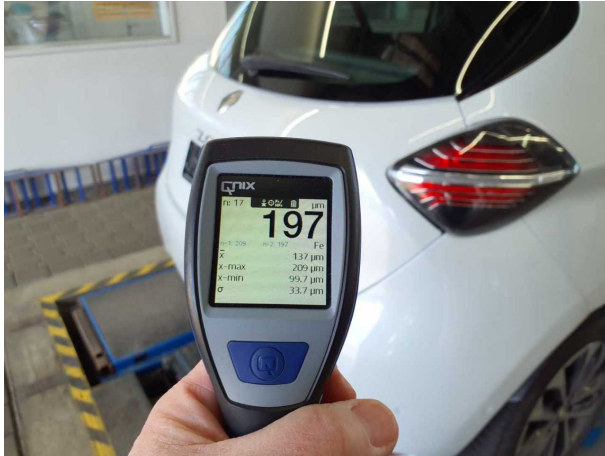
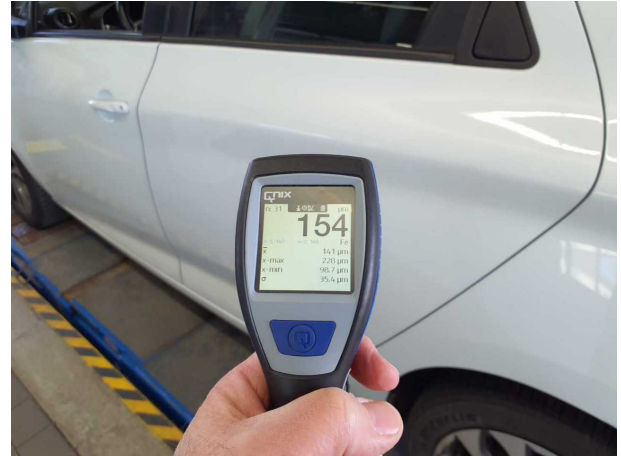
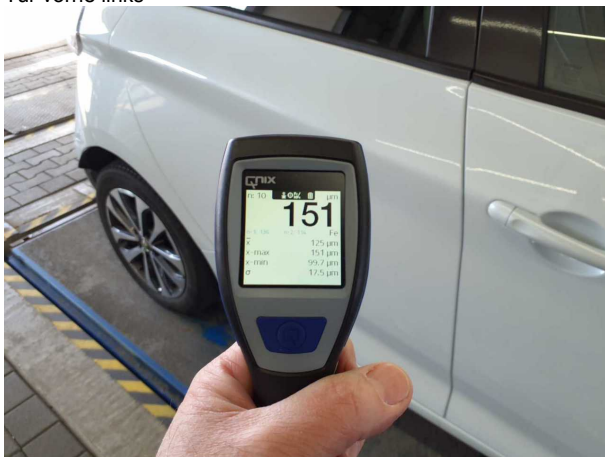
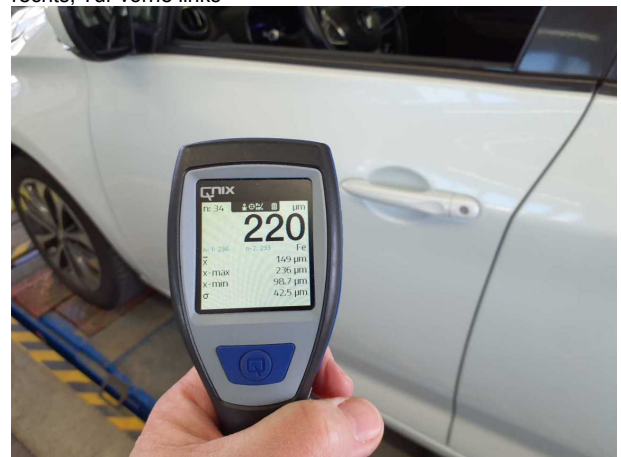
Nr.	Ort	Wertminderung
1	Heckklappe/-tür, Tür hinten links, Tür hinten rechts, Tür vorne links, fachgerecht ausgeführt, Reparaturrechnung nicht vorhanden

Nacklackierung 1: Heckklappe/-tür, Tür hinten links, Tür hinten rechts, Tür vorne links

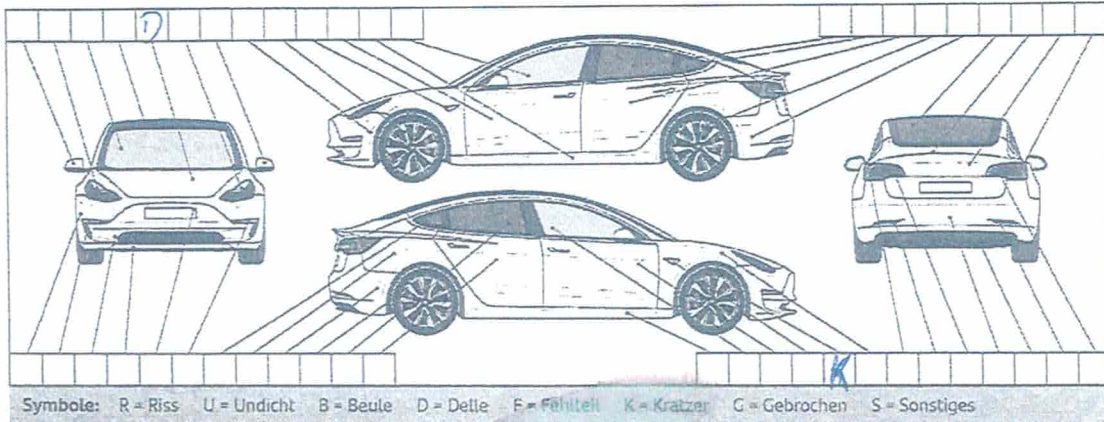
Bei Übergabe festgestellt
 Bemerkung:
 3x Dellen im Dach (Baufahrerseite), Delle Motorhaube, Lackschaden vorne rechts
 Bei Latenzspuren Folge vorne rechts
