| <b>FIN:</b> | WVWZZZCDXRW196491 |

# Zustandsbericht

- Protokoll der Fahrzeugbewertung -

Berichts-Nr: 10355932  
vom: 02.04.2026

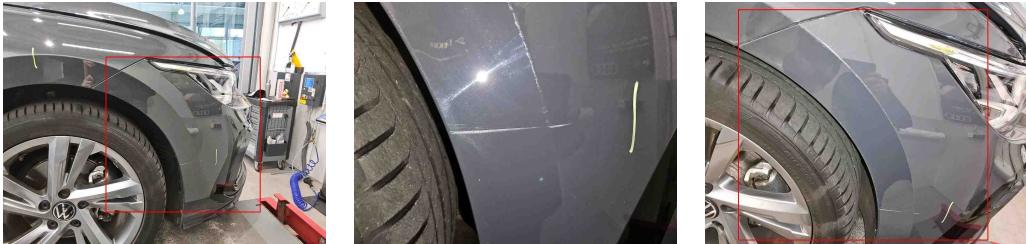
| Nr | Bauteil | Schadensbeschreibung | Reparaturempfehlung |
|---|---|---|---|
| 6 | Stoßfänger vorne | Kratzer | Lackieren |

6 - Stoßfänger vorne - Kratzer - Lackieren

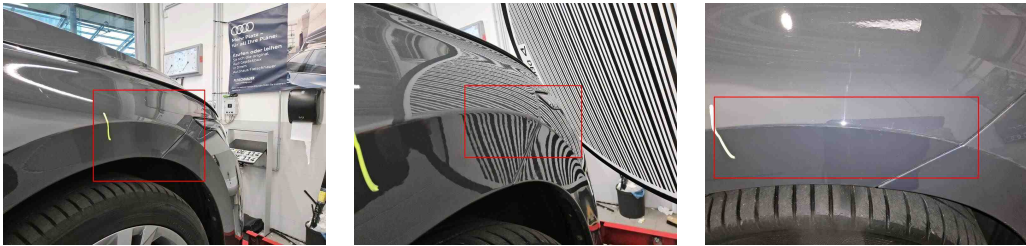
| Nr | Bauteil | Schadensbeschreibung | Reparaturempfehlung |
|---|---|---|---|
| 7 | Kotflügel vorne rechts | Delle(n) und Kratzer | Instandsetzen + lackieren |

7 - Kotflügel vorne rechts - Delle(n) und Kratzer - Instandsetzen + lackieren

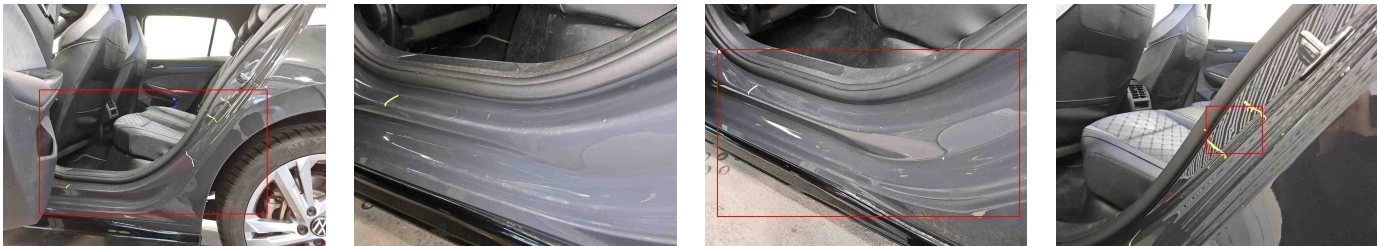
| Nr | Bauteil | Schadensbeschreibung | Reparaturempfehlung |
|---|---|---|---|
| 9 | Einstiegsschweller hinten links | Delle(n) und Kratzer | Instandsetzen + lackieren |

9 - Einstiegsschweller hinten links - Delle(n) und Kratzer - Instandsetzen + lackieren

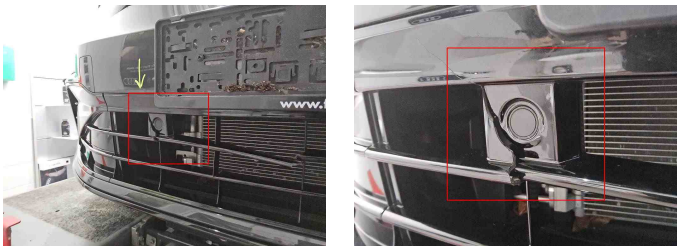
| Nr | Bauteil | Schadensbeschreibung | Reparaturempfehlung |
|---|---|---|---|
| 10 | Einparkhilfe vorne | Beschädigt | Ersetzen |

10 - Einparkhilfe vorne - Beschädigt - Ersetzen

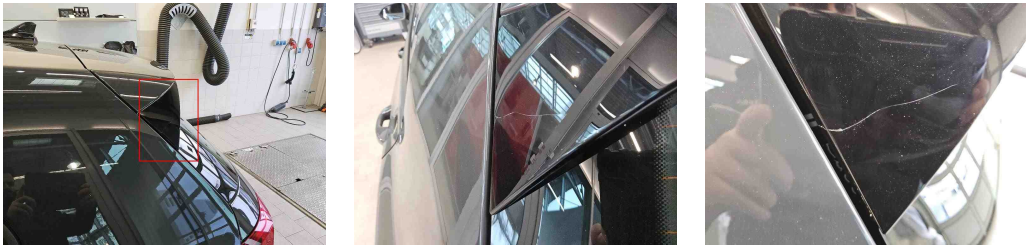
| Nr | Bauteil | Schadensbeschreibung | Reparaturempfehlung |
|---|---|---|---|
| 11 | Heckspoiler | Deformiert | Ersetzen |

11 - Heckspoiler - Deformiert - Ersetzen

| Kommentar | Heckspoiler links, eingerissen |
