KUNDENMITTEILUNG

Betrifft Onel Corsa F Corsa GS
Deckungsart

Fahrgestell-Nr. : VXXKUPHNSSP4231265
National-/Modellcode : 276728 / 1B
Amtl. Kennzeichen :
Erstzulassung : 28.09.2023
Tachostand : 34 430 km abgelesen
Alter : 28 Monate
Lackart/Farbe : 2S-UNI / weiß
Lackzustand : Optisch mittel

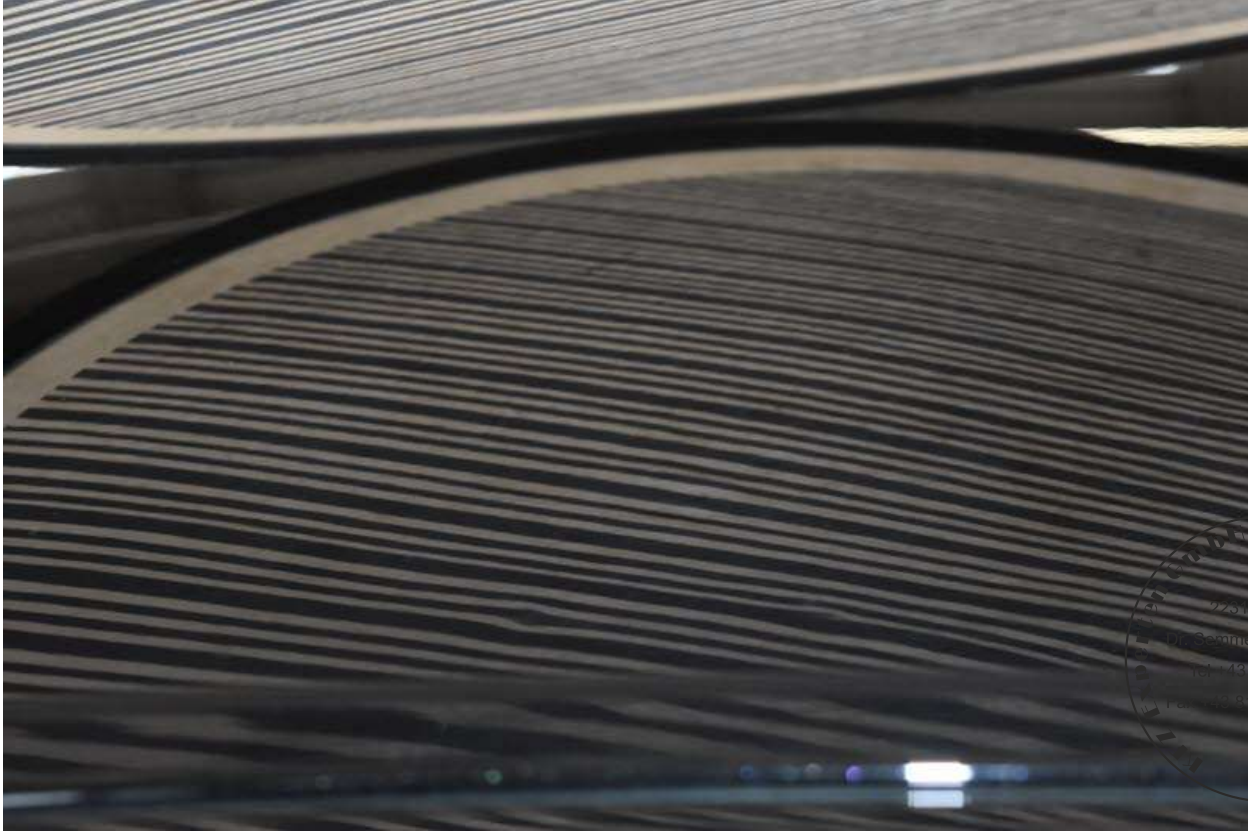
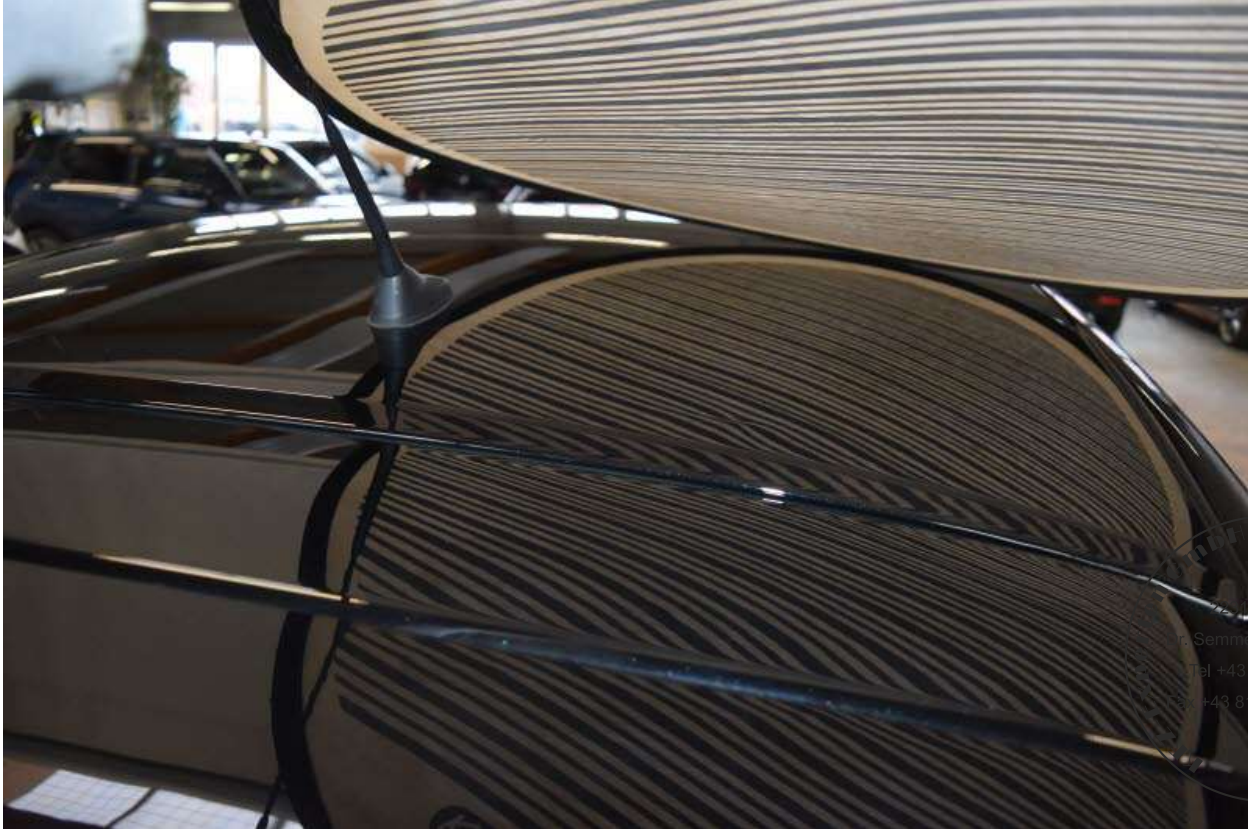
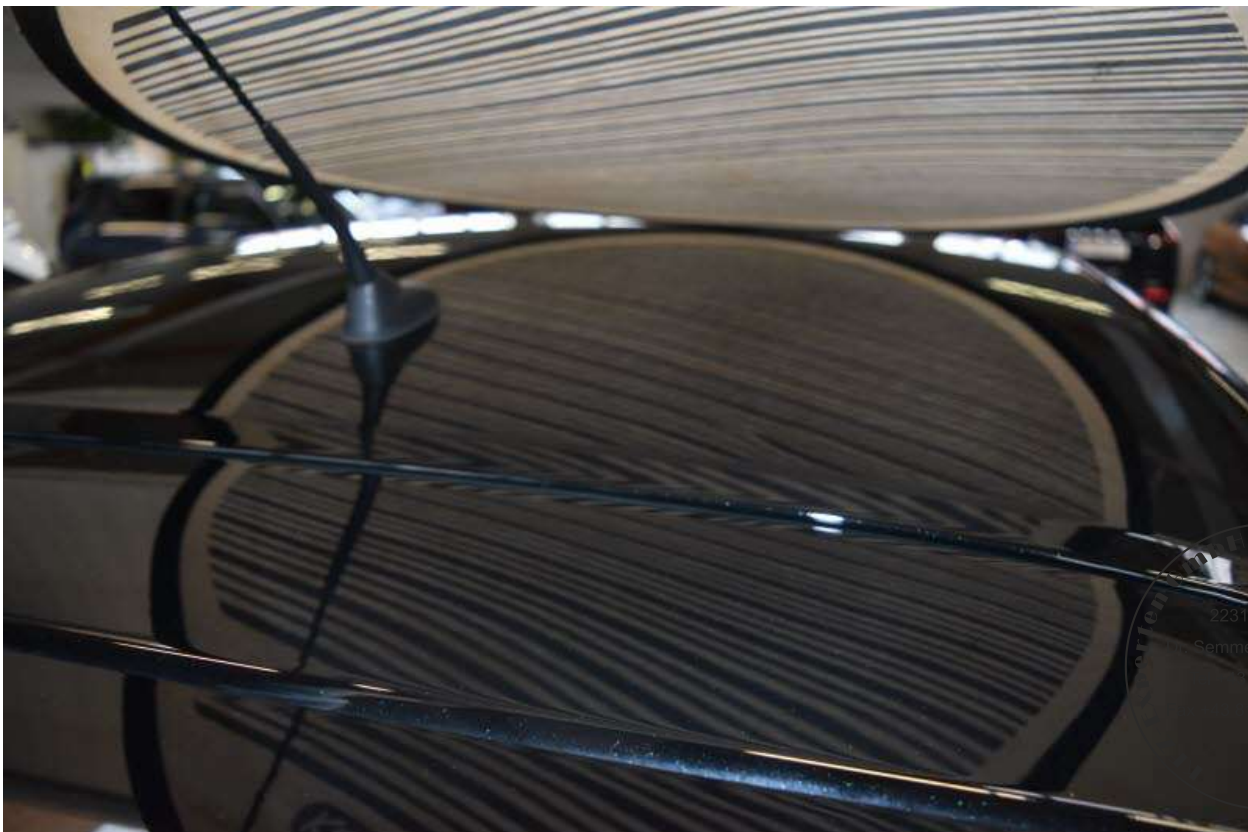
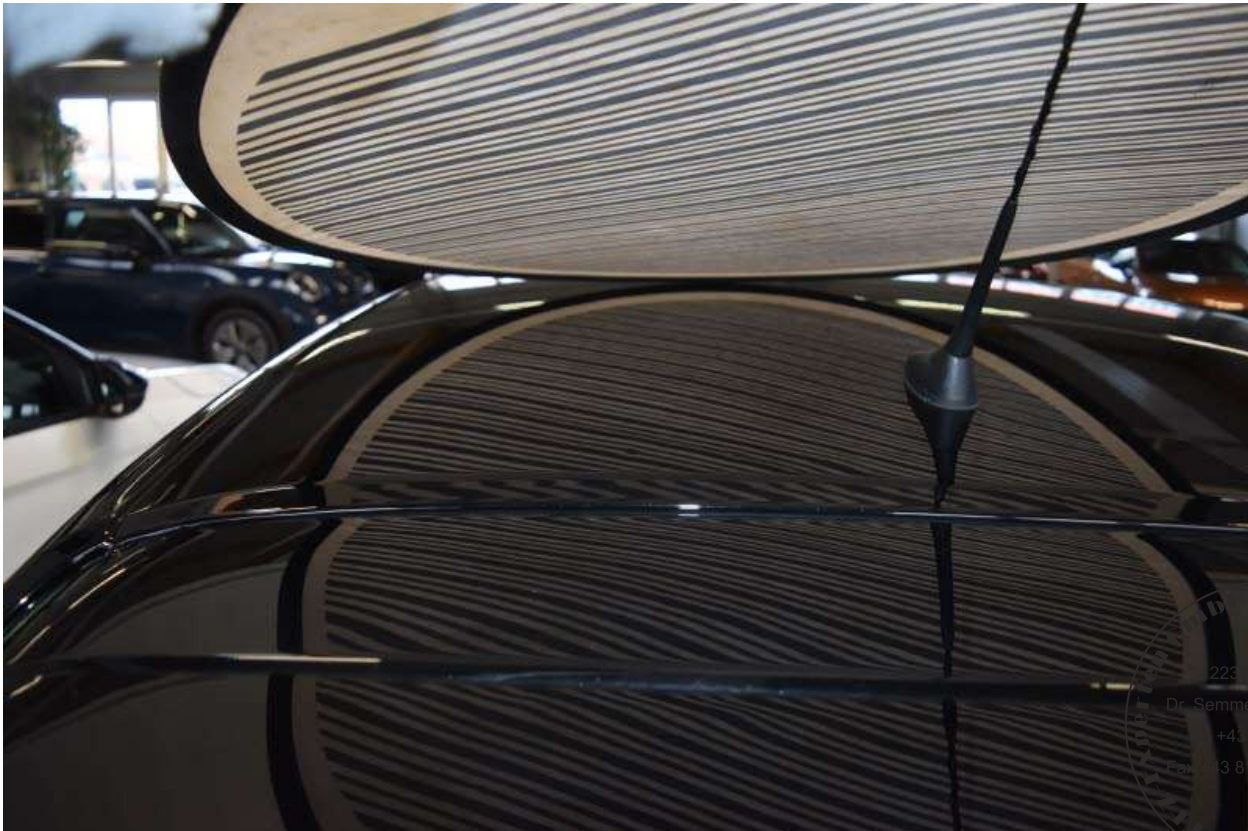
Dach

Dellen und Beule am Dach.

Bezeichnung	DVN-Nr	ArbPos-Nr	AZ LK	AZ-Preis
DACH INSTANDSETZEN	2351		5,00 2	49,00
			5,00	49,00
5,00 AW bei EUR 98,00 pro Stunde (10 AW = 1 Stunde) Lohnklasse 2				49,00

zu lackierender Teil	DVN-Nr	ArbPos-Nr	AZ	AZ-Preis	Lackmat.
DACH REP LACK STUFE III	2351		26,00	254,80	
LACKMATERIAL: 205,98					
VORBEREITUNG ZUR LACKIERUNG			17,00	166,60	
VORBEREITUNG MEHRSCHICHT			1,00	9,80	
REPARATURLACKIERUNG					205,98
MATERIAL-KONSTANTE					56,80
AZT-MATERIAL-INDEX					102,88
MATERIAL-KONSTANTE MEHRSCHICHT					38,30
LACKANMISCHEN MIT MISCHANLAGE			3,00	29,40	
			47,00	460,60	403,96
47,00 AW bei EUR 98,00 pro Stunde (10 AW = 1 Stunde)					460,60
Lackmaterial					403,96
Lackierungskosten gesamt exkl. USt.					864,56

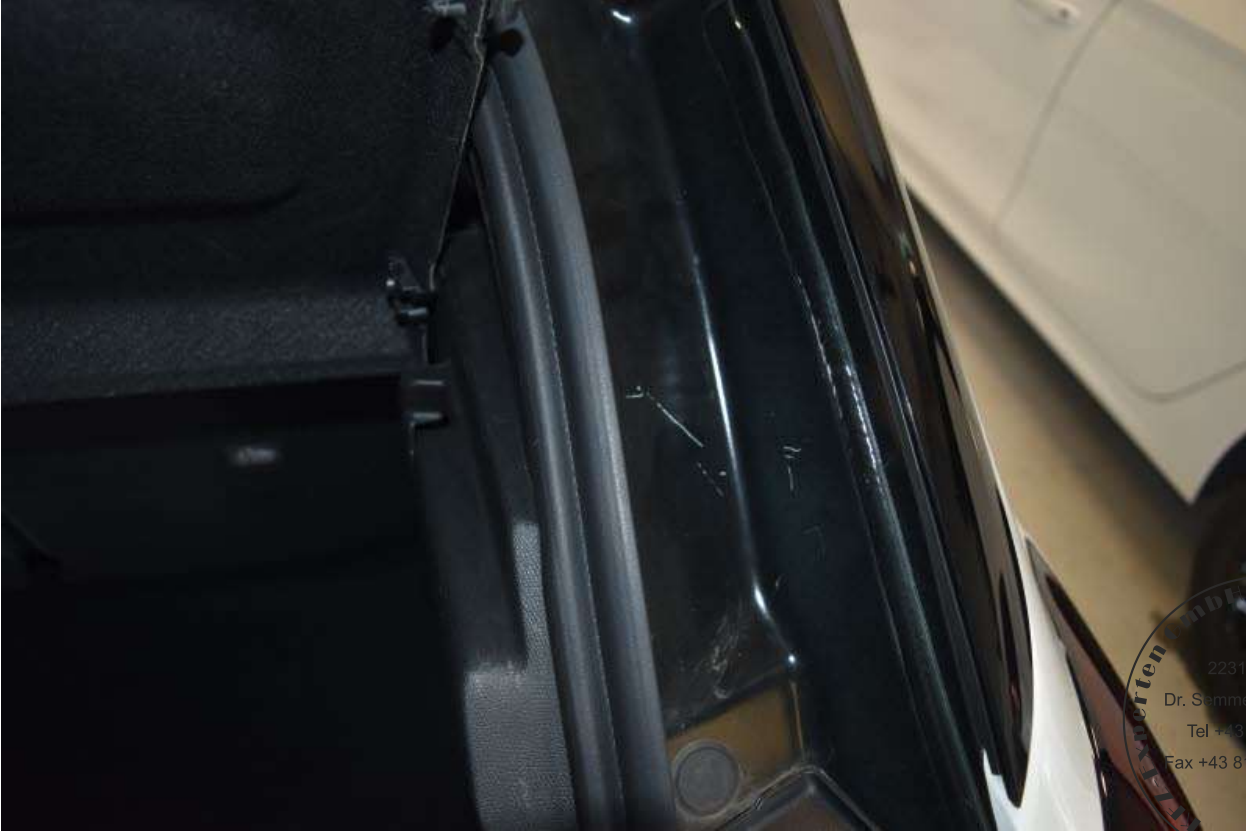
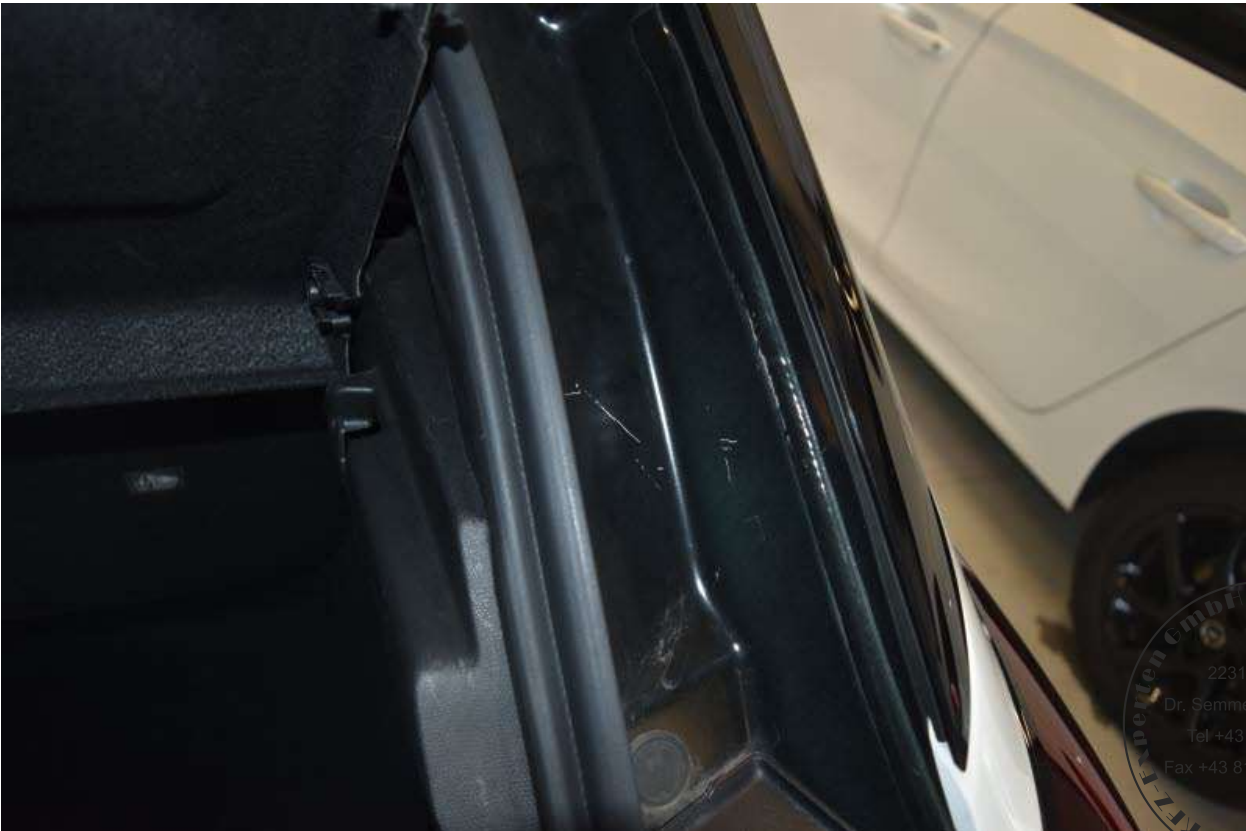
D-Säule rechts

Starke Kratzer an der D-Säule rechts.

<i>zu lackierender Teil</i>	<i>AZ</i>	<i>AZ-Preis</i>	<i>Lackmat.</i>
D-SÄULE RECHTS SPOT REPAIR	9,00	88,20	7,60
	9,00	88,20	7,60
<i>9,00 AW bei EUR 98,00 pro Stunde (10 AW = 1 Stunde)</i>			88,20
<i>Lackmaterial</i>			7,60
<i>Lackierungskosten gesamt exkl. USt.</i>			95,80

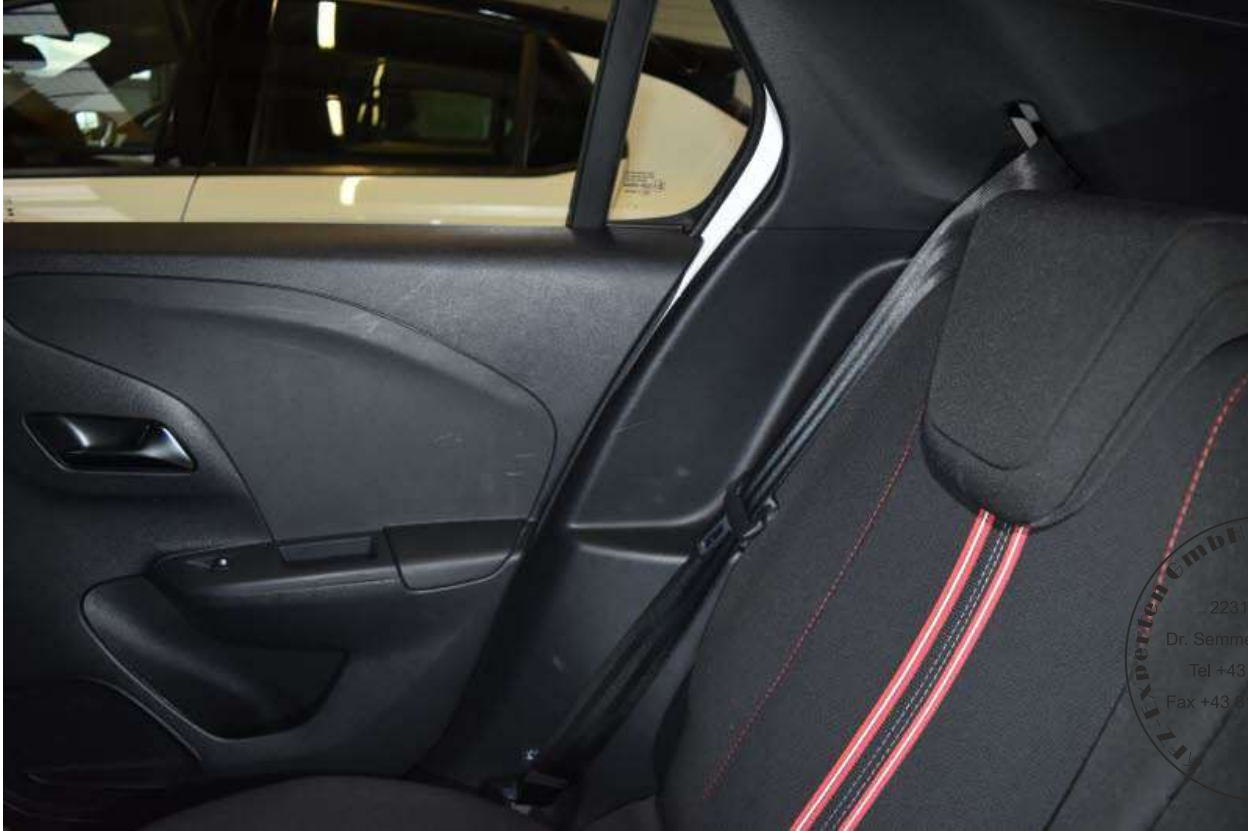
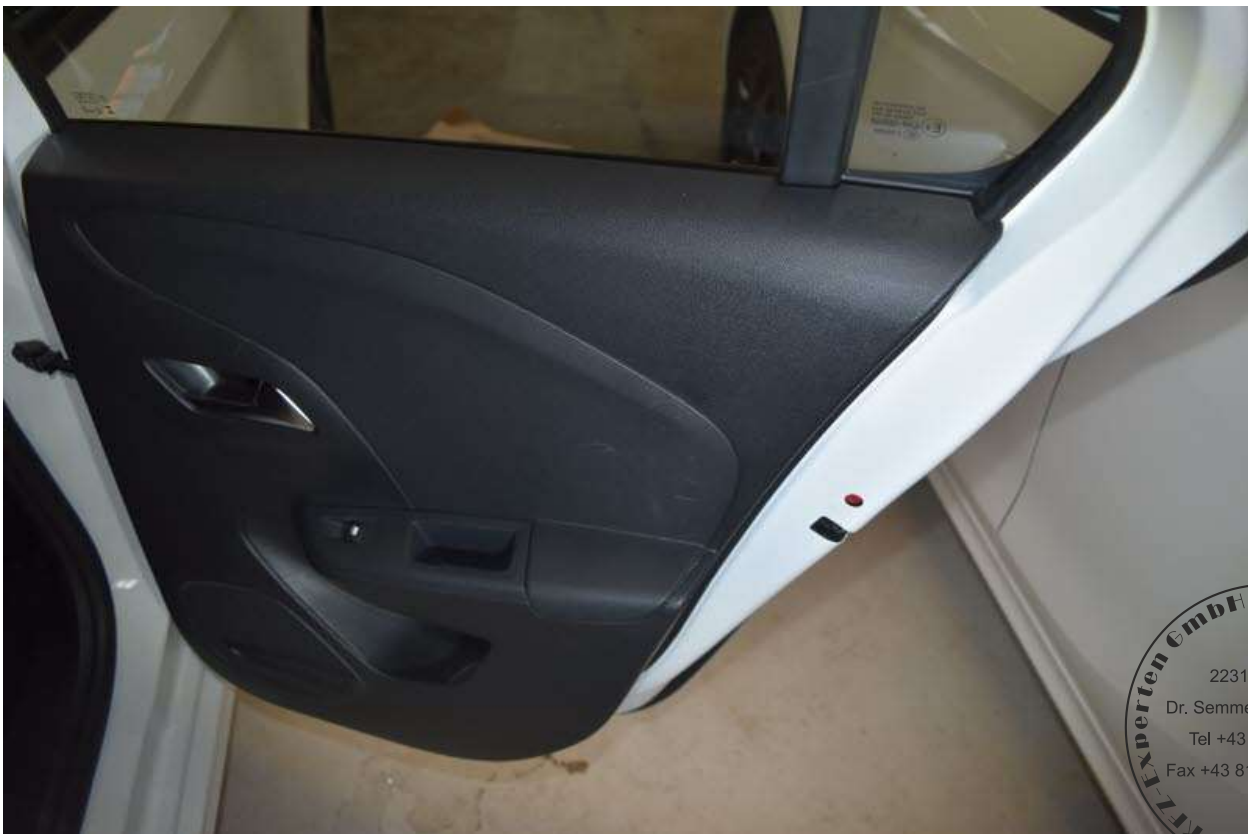
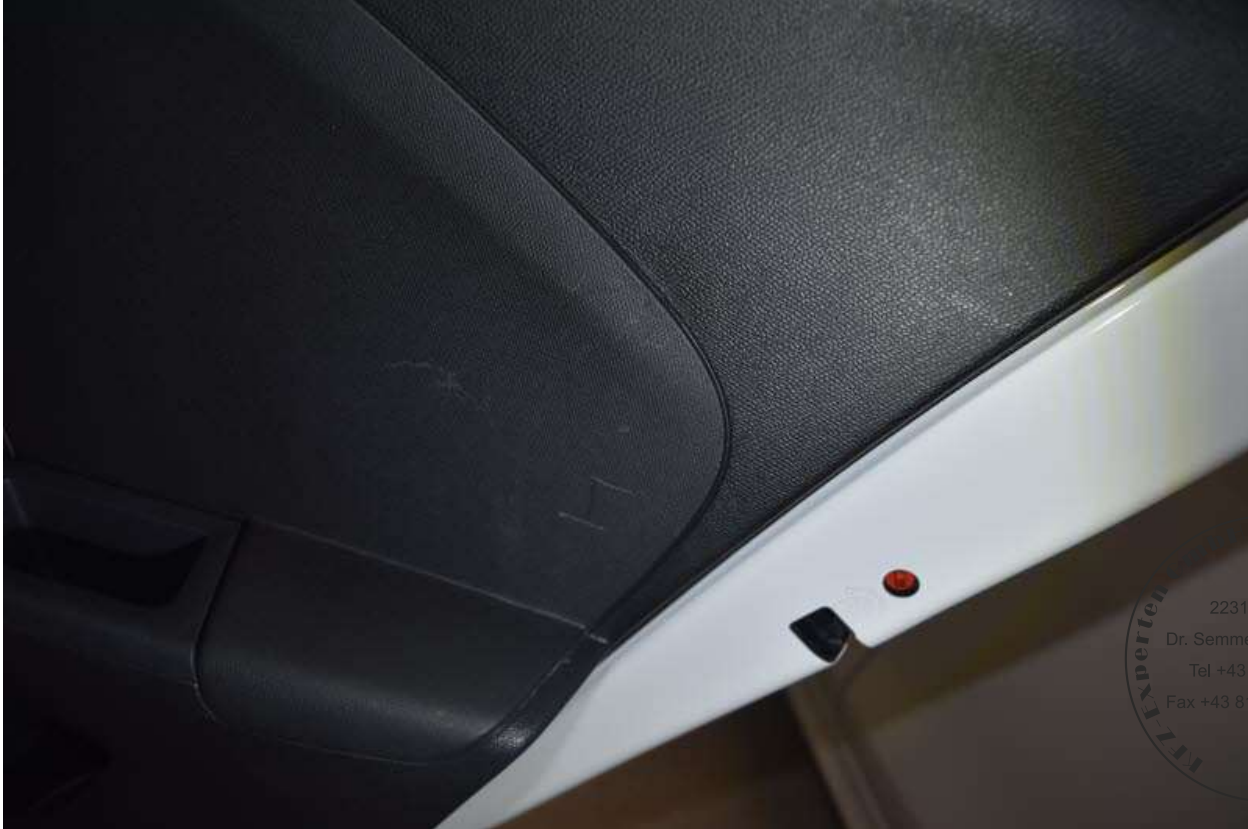
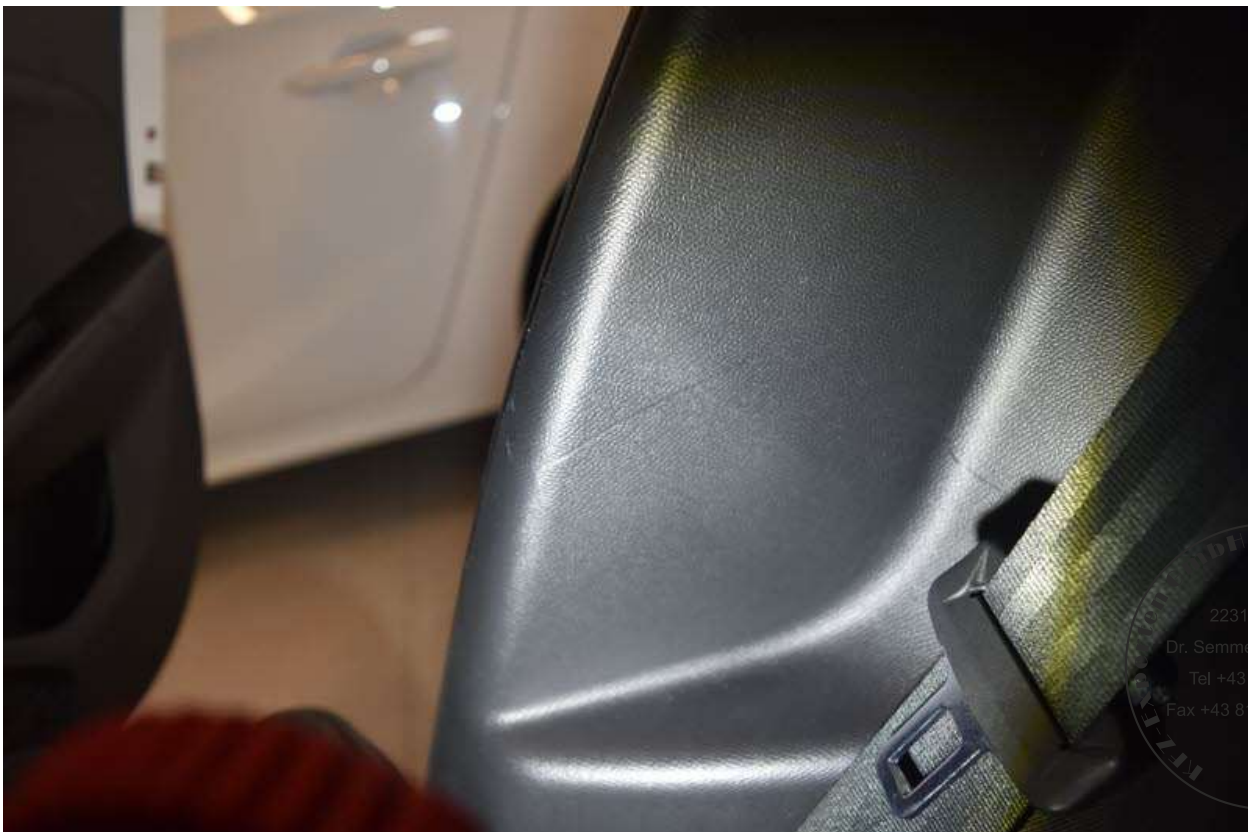
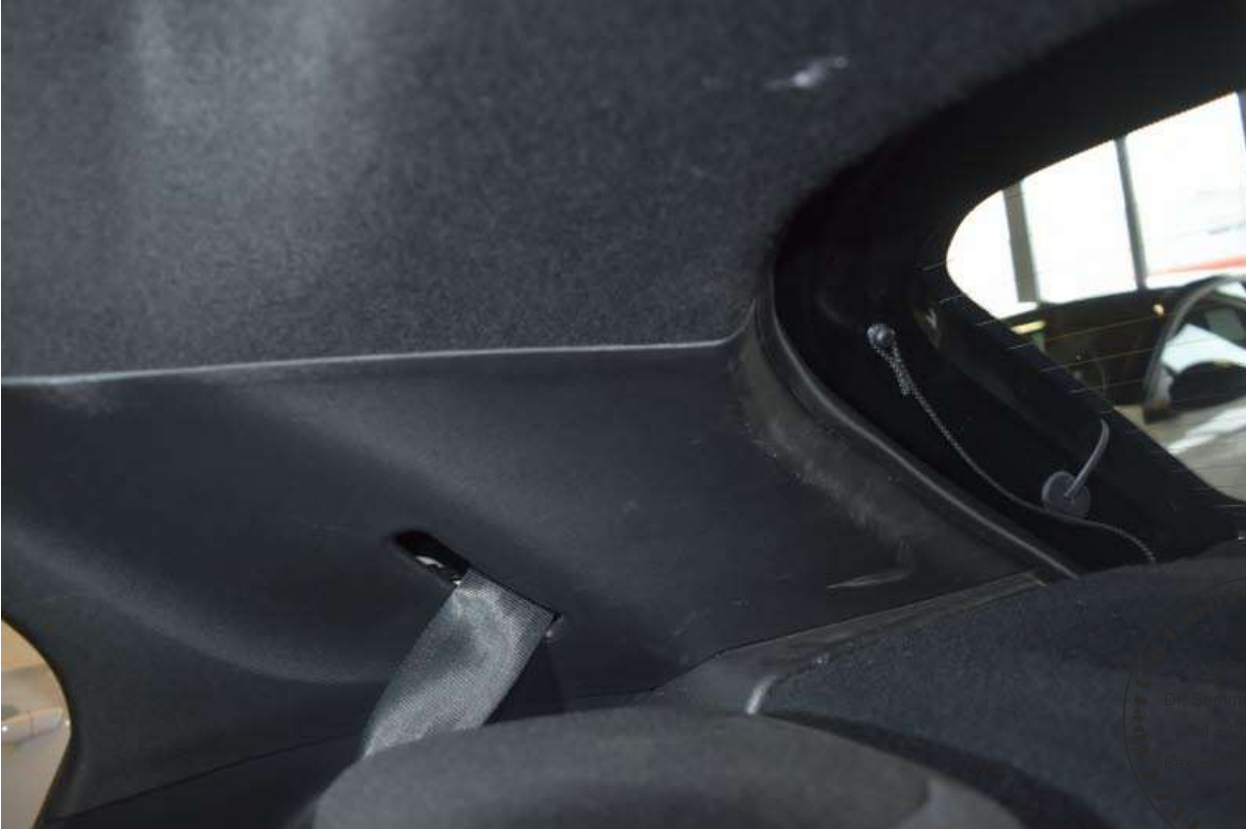
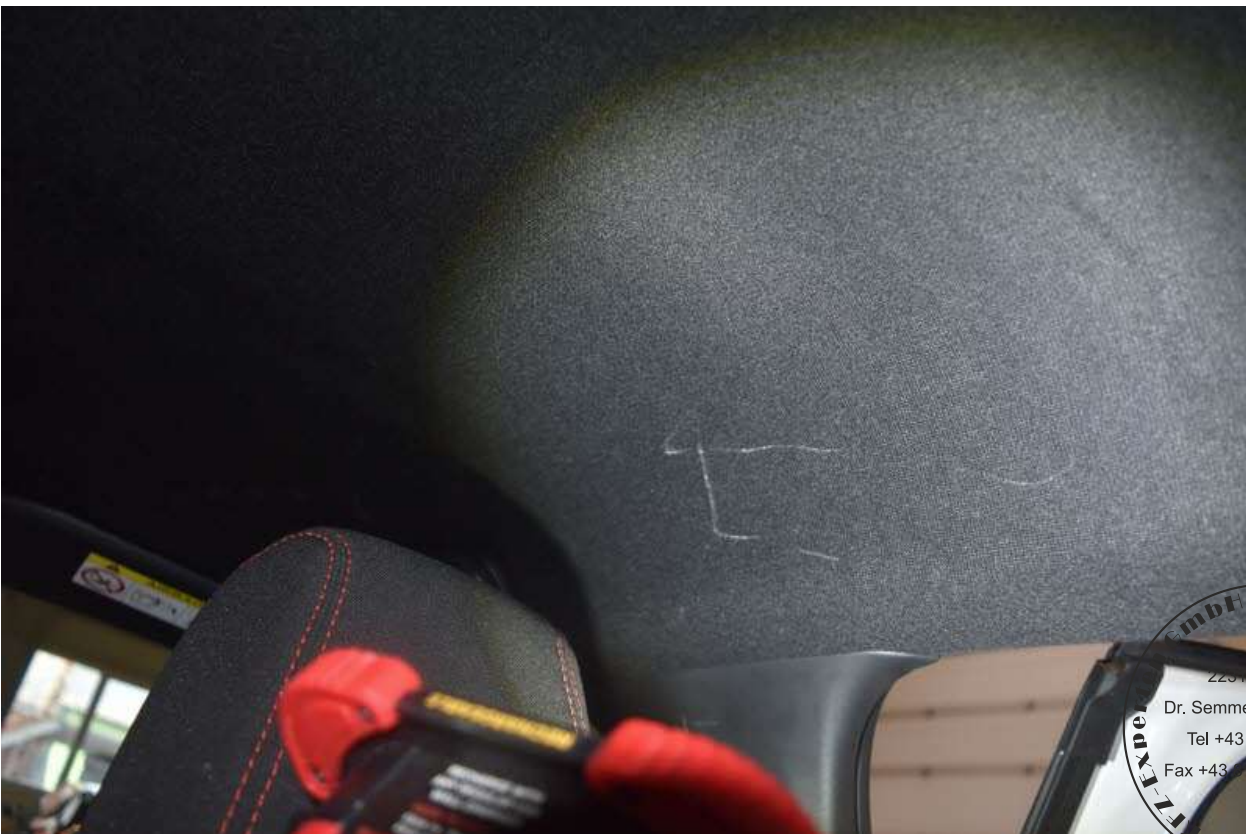
Innenraum

Starke Kratzer an der rechten hinteren Türverkleidung, an der rechten C- und D-Säulenverkleidung und an der Dachverkleidung.

Bezeichnung	DVN-Nr	Teile-Nr	Stk	je	Preis
VERKLEID C-SAEULE R	4972	98293263ZD	1	88,13	88,13
VERKLEIDUNG RADH H R	4984	98233035ZD	1	49,56	49,56
					137,69

Bezeichnung	DVN-Nr	Stk	Preis
TÜRVERKLEIDUNG CLEVER REPAIR	1000	1	50,00
			50,00

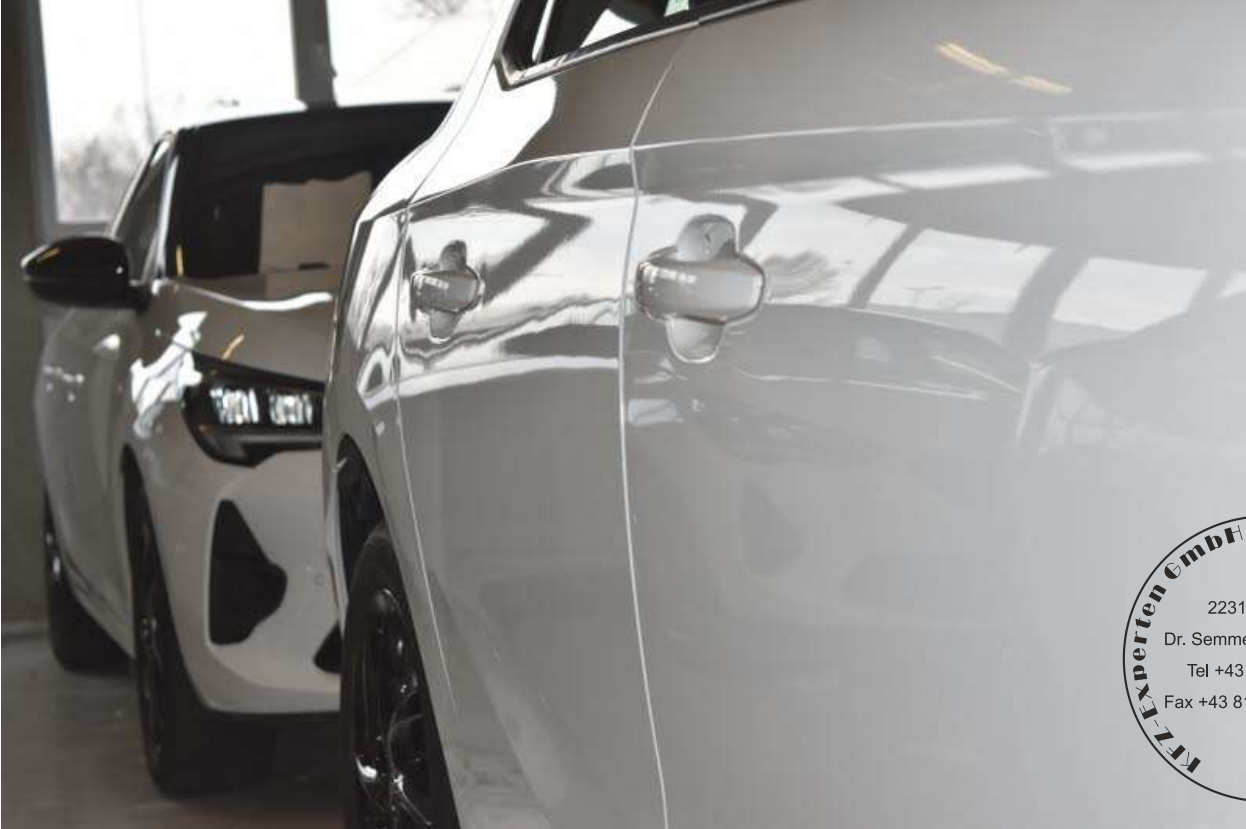
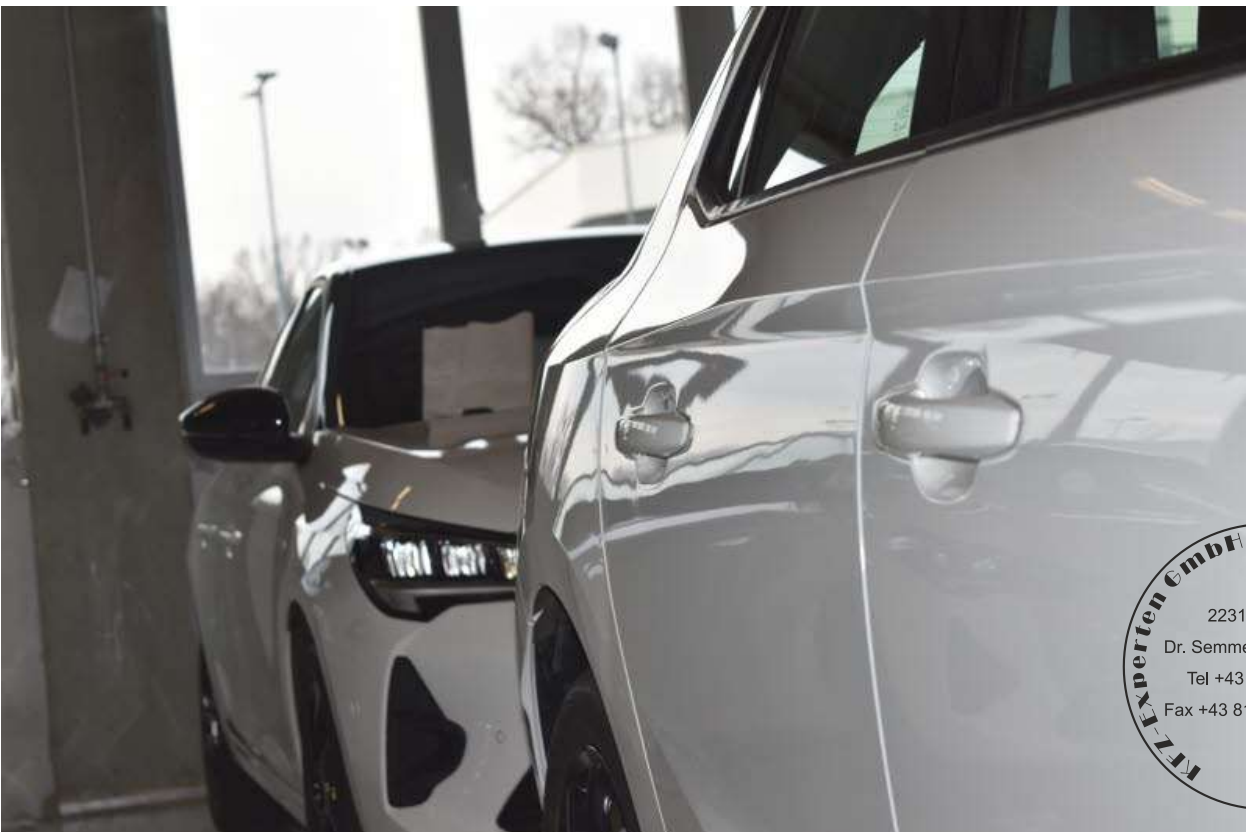
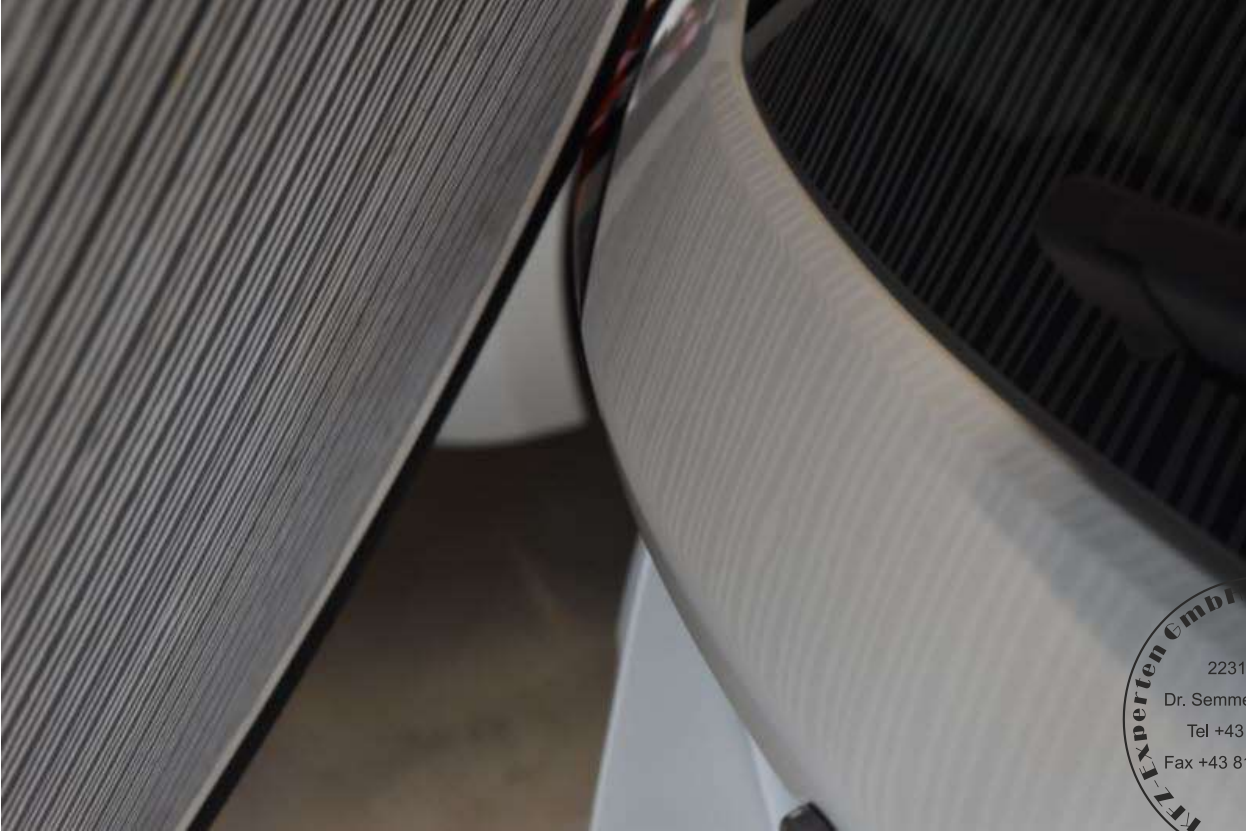
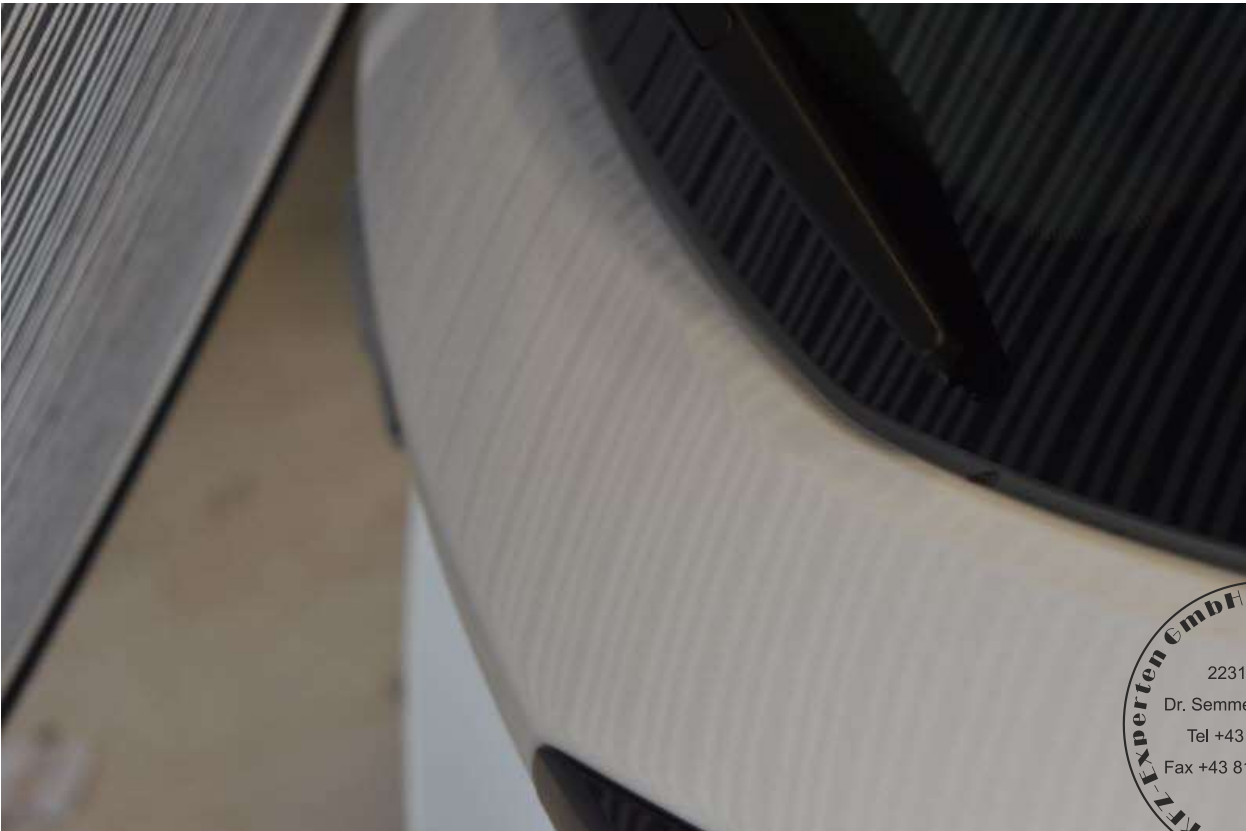
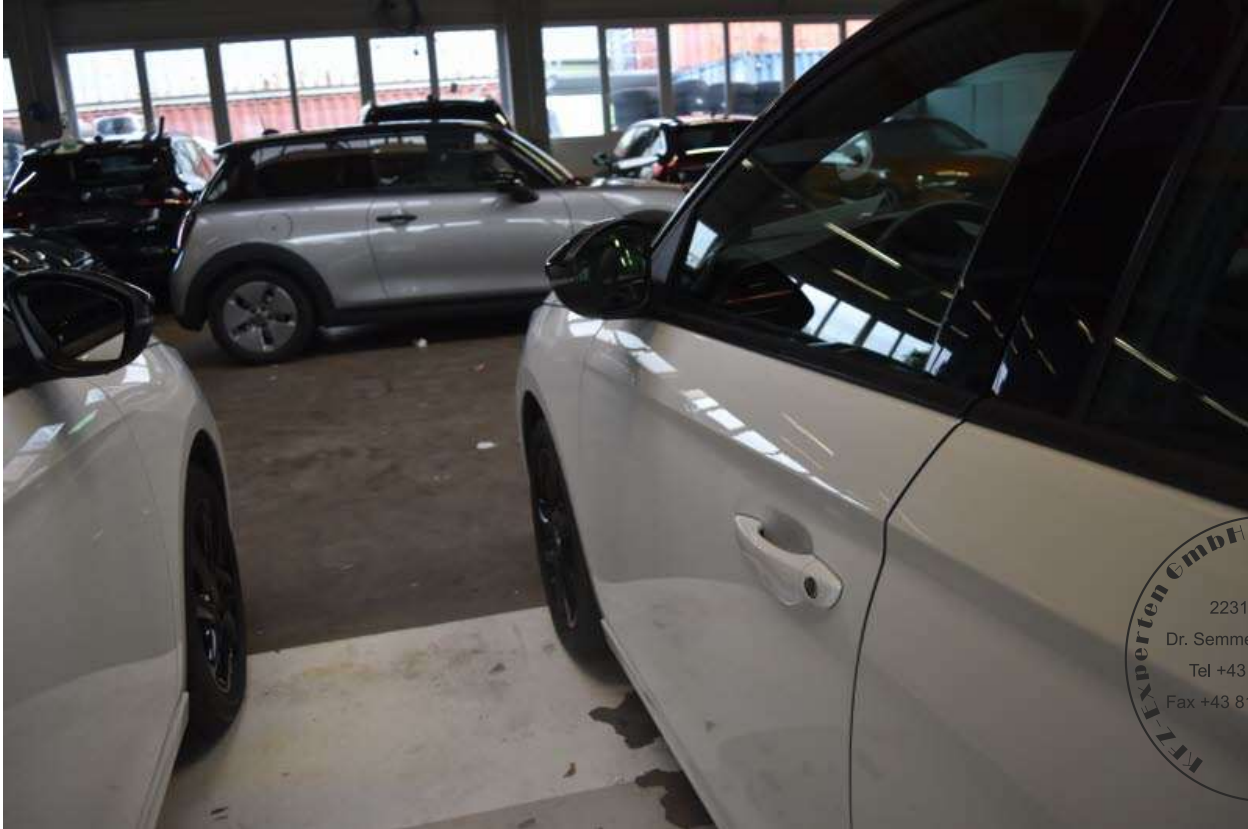
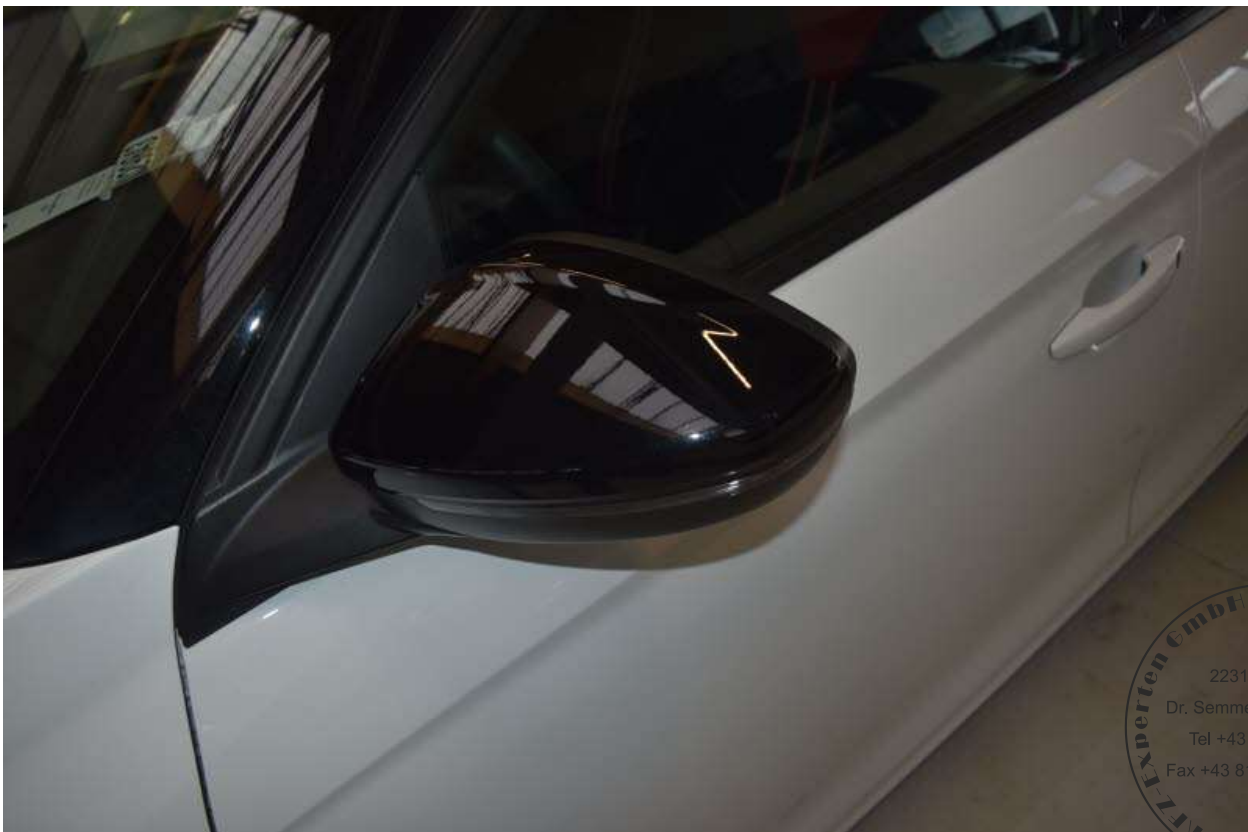
Nicht verrechenbar

Diverse Gebrauchsspuren rundum und im Innenraum:

- Geringe Streusplittschäden am Vorderwagen.
- Fahrzeug tw. nachlackiert.
- Spiegel links leicht geschürft
- Dellen am linken Kotflügel, an den Türen, an der Heckklappe, etc.
- Fahrersitz leicht fleckig
- Diverse Verkleidungen geschürft.
- Bremsen eingelaufen
