KUNDENMITTEILUNG

Betrifft Onel Corsa F Corsa GS
Deckungsart

Fahrgestell-Nr. : VXXKUPHNSSP4231265
National-/Modellcode : 276728 / 1B
Amtl. Kennzeichen :
Erstzulassung : 28.09.2023
Tachostand : 34 430 km abgelesen
Alter : 28 Monate
Lackart/Farbe : 2S-UNI / weiß
Lackzustand : Optisch mittel

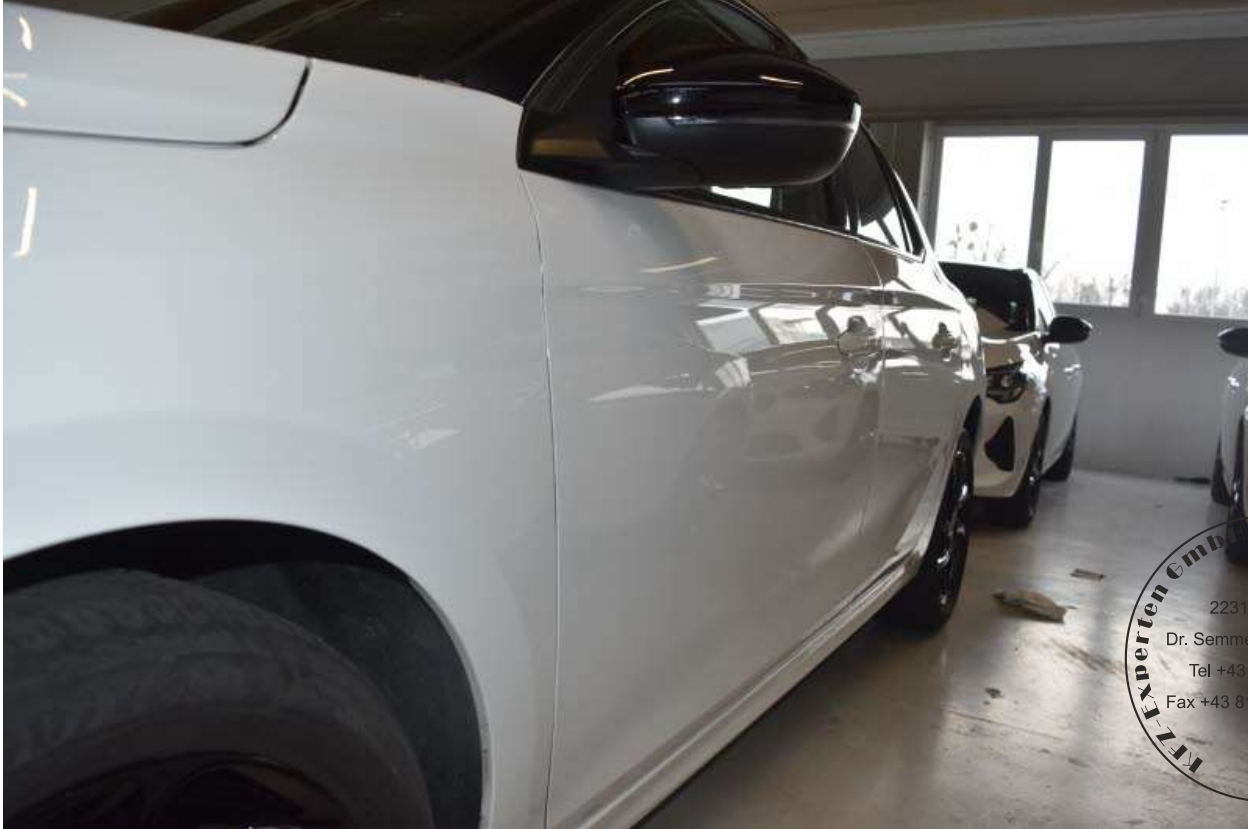
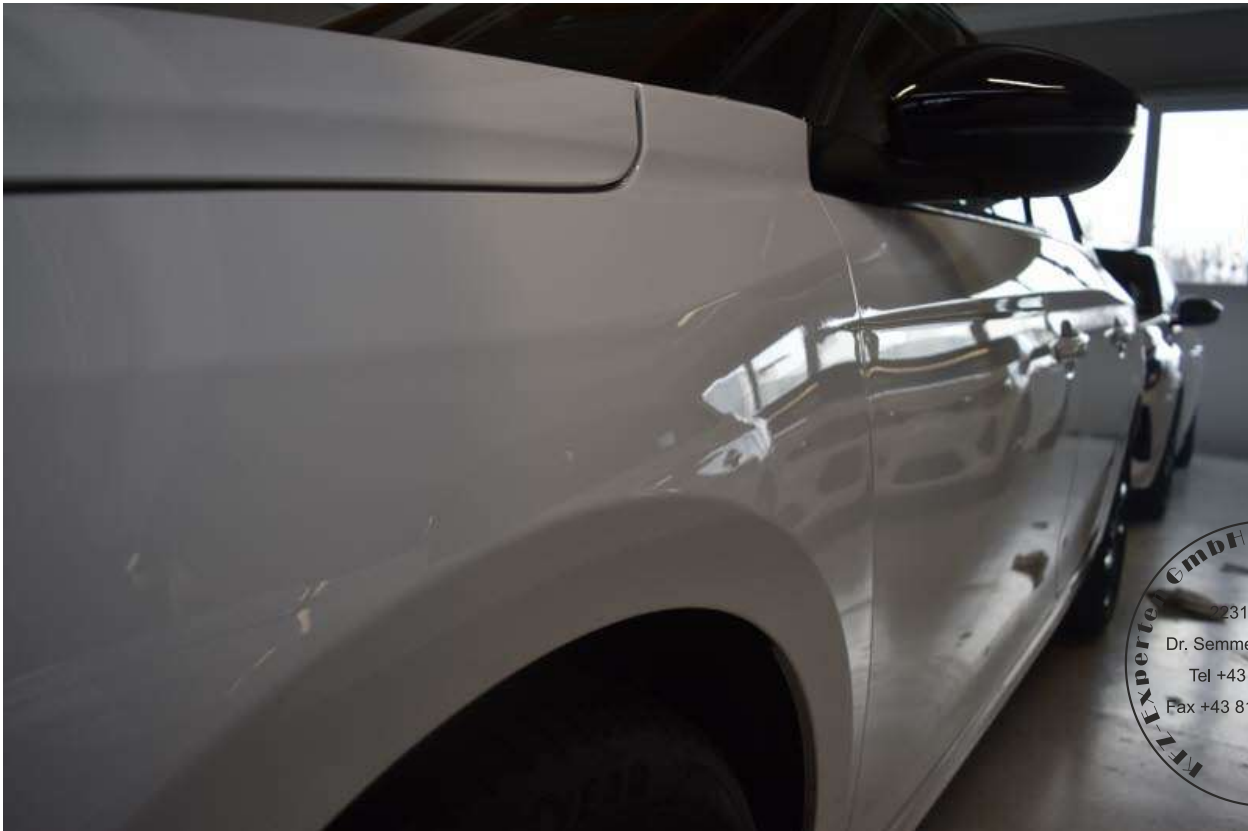
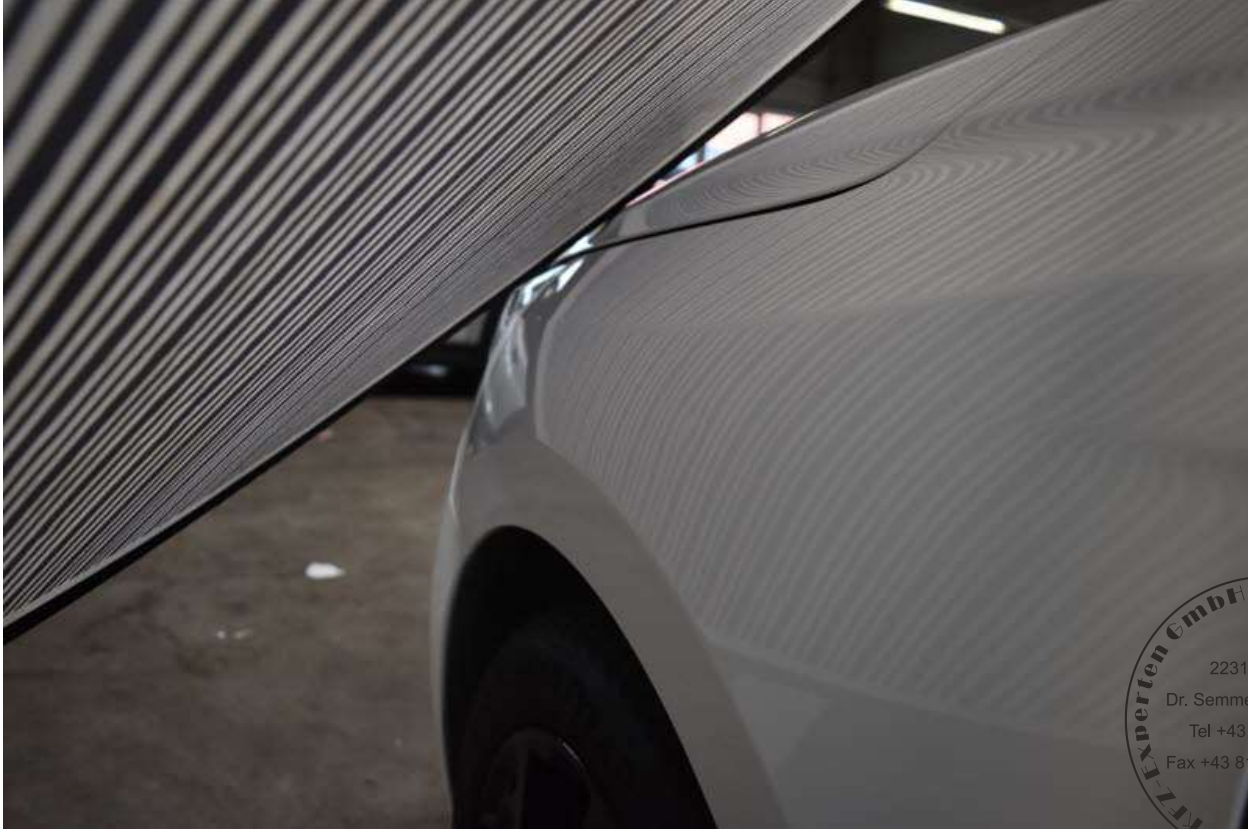
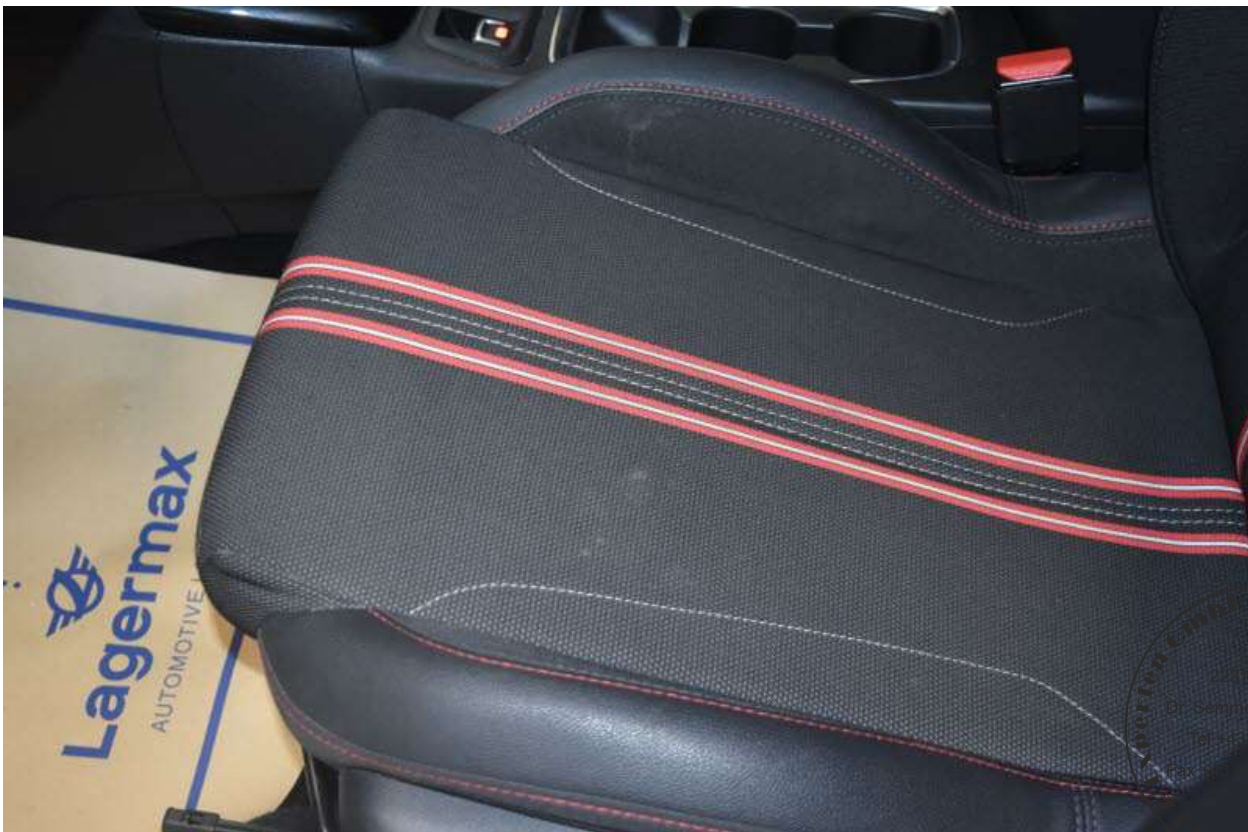
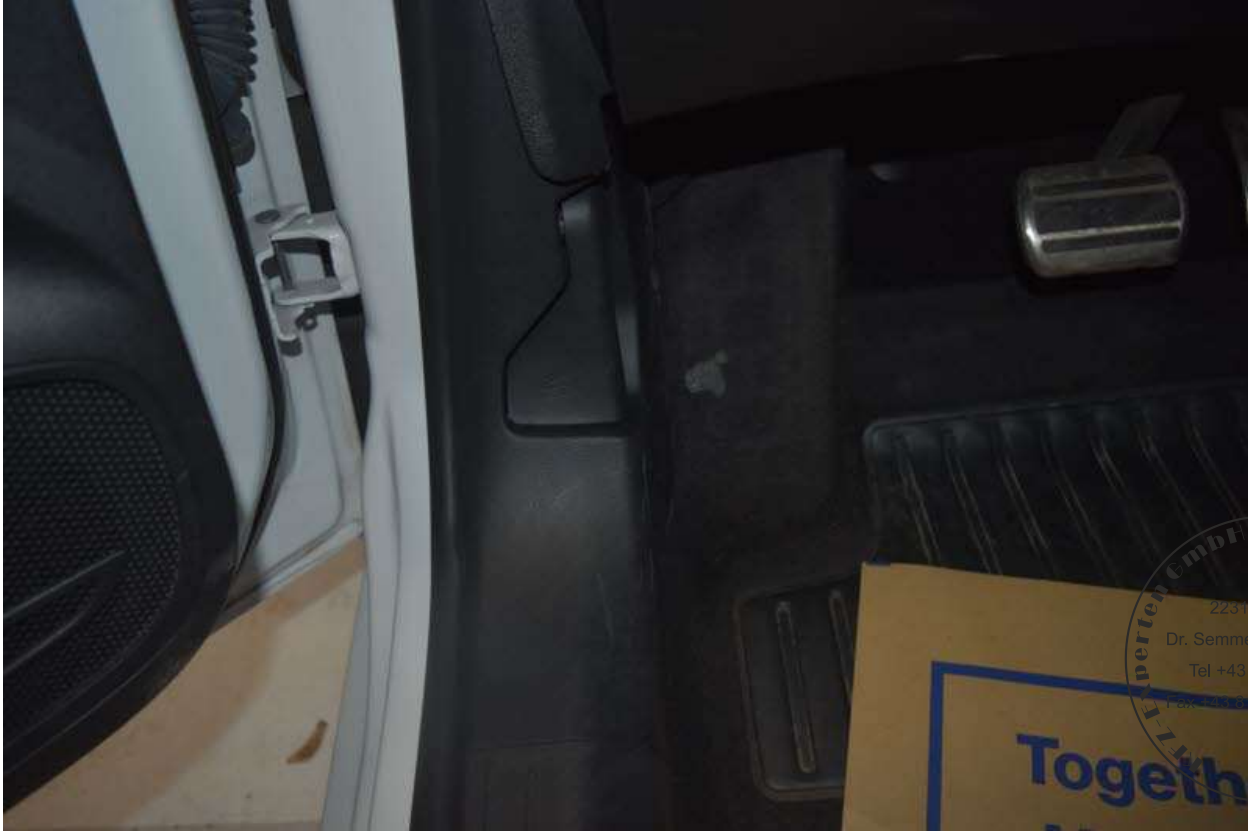
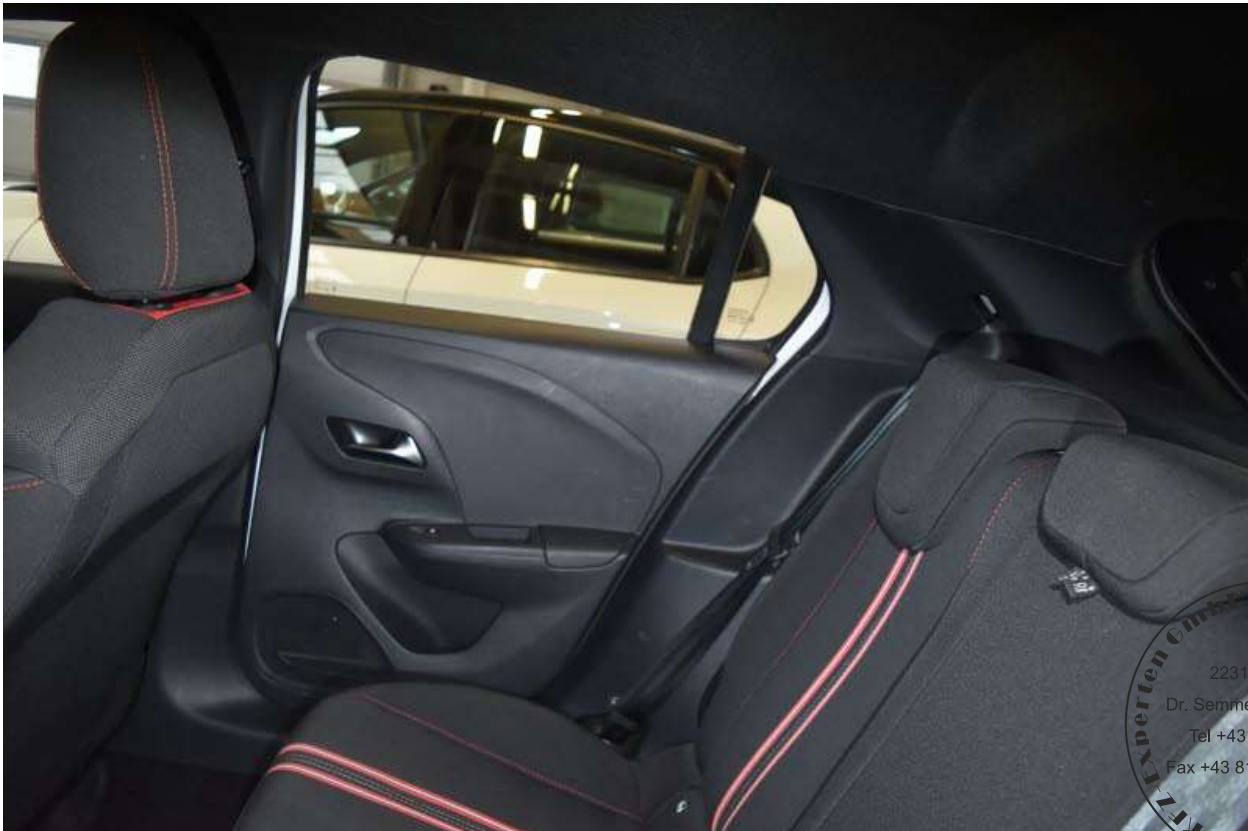
Nicht verrechenbar

Diverse Gebrauchsspuren rundum und im Innenraum:

- Geringe Streusplittschäden am Vorderwagen.
- Fahrzeug tw. nachlackiert.
- Spiegel links leicht geschürft
- Dellen am linken Kotflügel, an den Türen, an der Heckklappe, etc.
- Fahrersitz leicht fleckig
- Diverse Verkleidungen geschürft.
- Bremsen eingelaufen
