Wertgutachten

Hersteller / Modell	Mercedes-Benz Sprinter		
Kennzeichen		Fahrgestellnummer	W1V3KBFZ2SP753105
Erstzulassung	28.10.2024	Laufleistung (abgelesen)	34.115 km
HSN/TSN	2222 / BOW 58498	Kraftstoffart / Zylinder	Diesel
Fahrzeugart	Transporter	Antriebsart	Heckantrieb
Schadstoffklasse	EURO6;WLTP;EA;PI/CI;M, N...	Getriebe / Anzahl Gänge	Automatik (Getriebe Automati...
Farbe	ARKTIKWEISS	Besichtigungszustand	ausreichend
Leistung / Hubraum	125 kW / 1.950 ccm	Nächste HU	
Wartungsheft / Nachweis	nicht vorhanden	Restlauf bis Service	605 Tag(e)
Letzte Wartung		Polsterart	Stoff
Vorschaden	Keine Feststellbar	Polsterfarbe	Schwarz
Nachlackierung	Keine Feststellbar	zul. Gesamtgewicht	3.500 kg
Dokumente	ZB I / II nicht vorhanden	Anzahl Halter	1
Schlüssel soll/ist	2/1	Anzahl Sitze / Türen	3 / 4

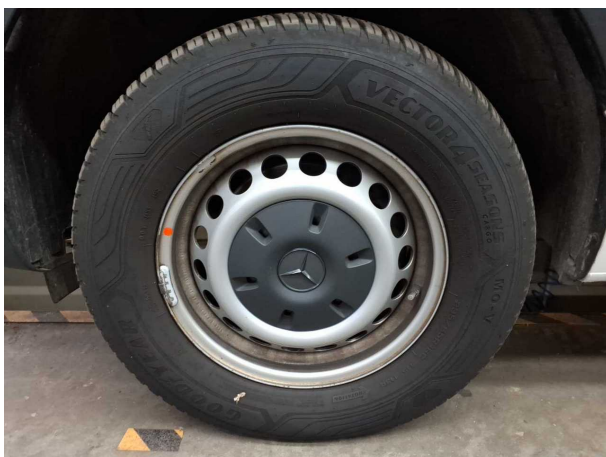
Abbildung 11: Montierte Bereifung

Achse	Reifengröße	Reifentyp	Hersteller	Profiltiefe	Verkehrstauglichkeit
1	235/65 R16 C	Ganzjahresreifen auf Stahl mit Radzierblende	Goodyear	6mm / 1mm	n.i.O.
2	235/65 R16 C	Ganzjahresreifen auf Stahl mit Radzierblende	Continental	4mm / 4mm	i.O.

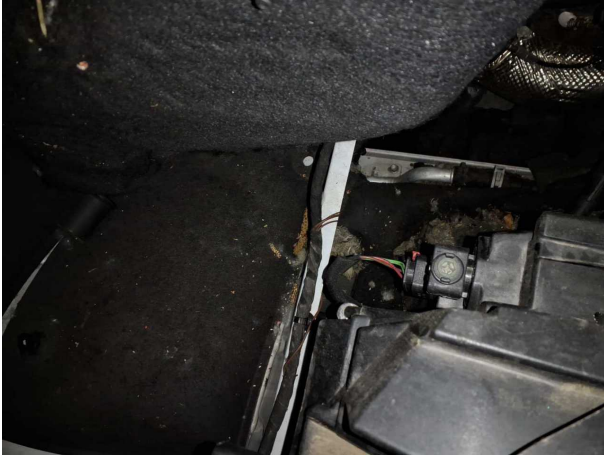
Beschädigung #1: Kotflügel rechts: Innenkotflügel - Marderschaden - erneuern

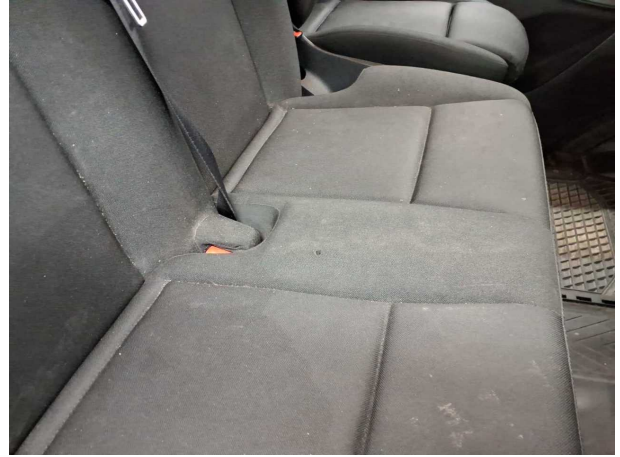
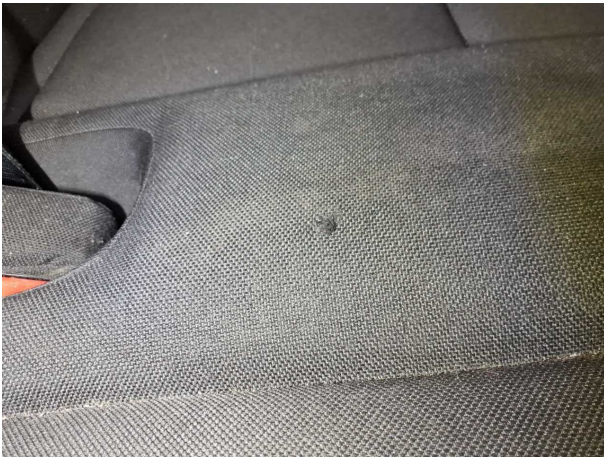
Beschädigung #2: Sitz vorn: Sitzbezug rechts (2er) - Brandloch - Smart Repair

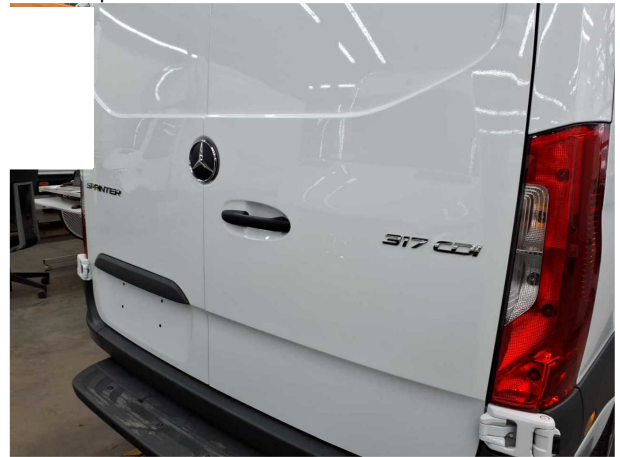
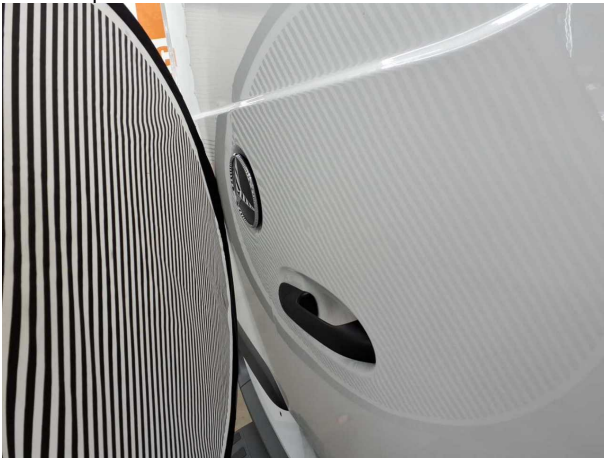
Beschädigung #3: Heckklappe/-tür: Hecktür rechts - Delle(n) - Smart Repair

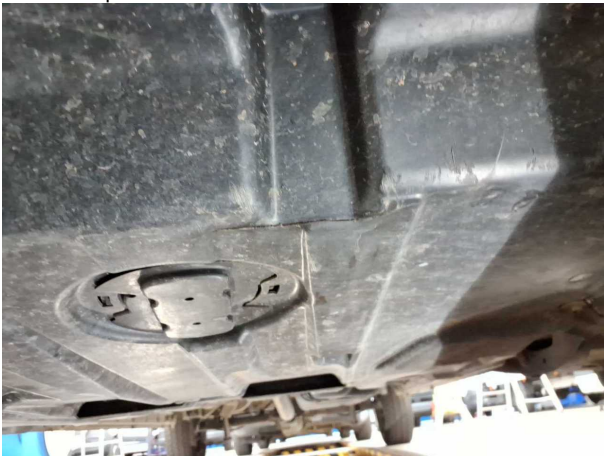
Beschädigung #5: Motor: Motorverkleidung unten - gebrochen /
gerissen - erneuern

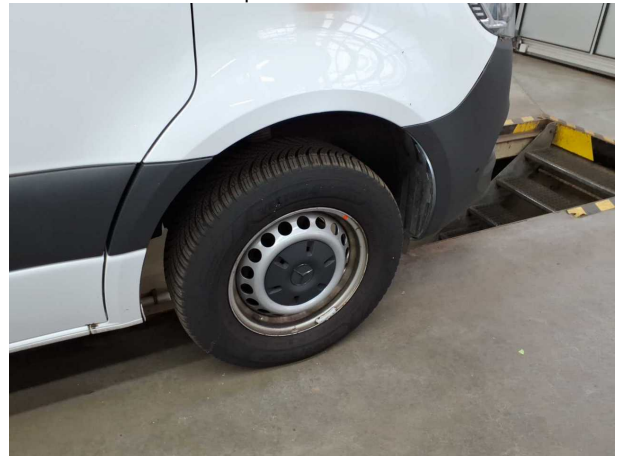
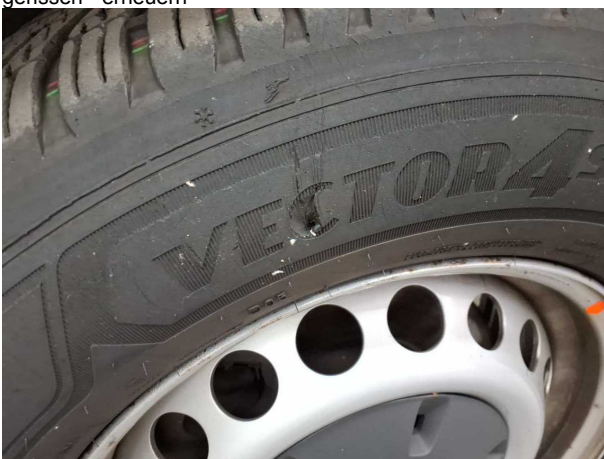
- Das Fahrzeug war zum Zeitpunkt der Besichtigung, aufgrund des unter Unfall oder wertmindernden Faktoren aufgeführten Schadenmerkmals, nicht betriebs bzw. verkehrssicher.
Dies hat folgenden Grund: Reifen beschädigt

Beschädigung #6: Rad/Reifen: Reifen vorn rechts - beschädigt -
erneuern

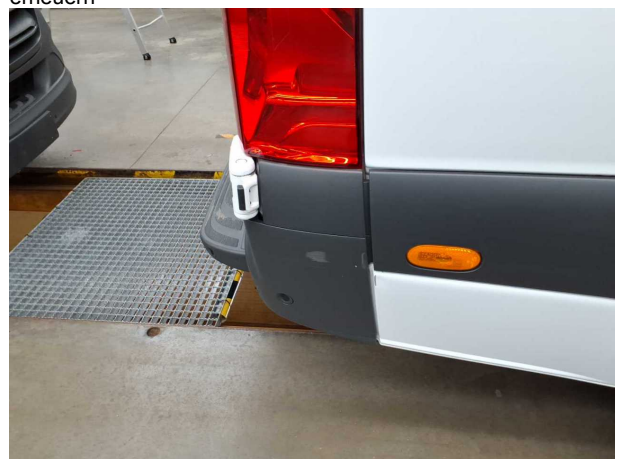
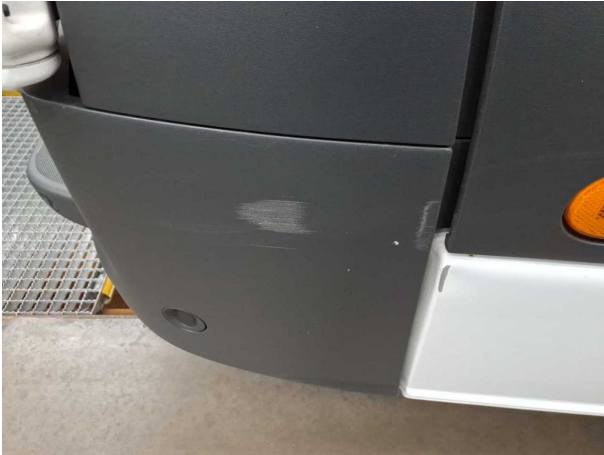
Beschädigung #7: Stossfänger hinten: Stossfänger hinten rechts -
verkratzt / verschürft - erneuern

Beschädigung #7: Stossfänger hinten: Stossfänger hinten rechts - verkratzt / verschürft - erneuern

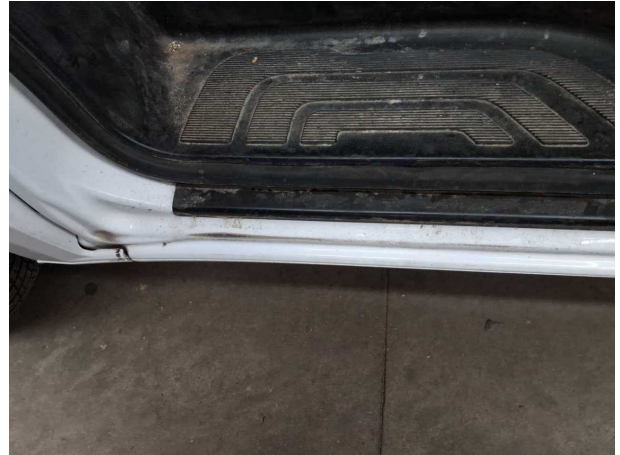
Beschädigung #8: Schweller links: Einstieg - verkratzt / verschürft - lackieren

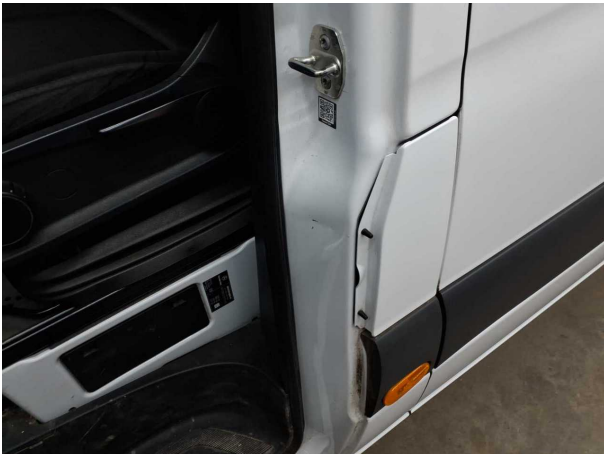
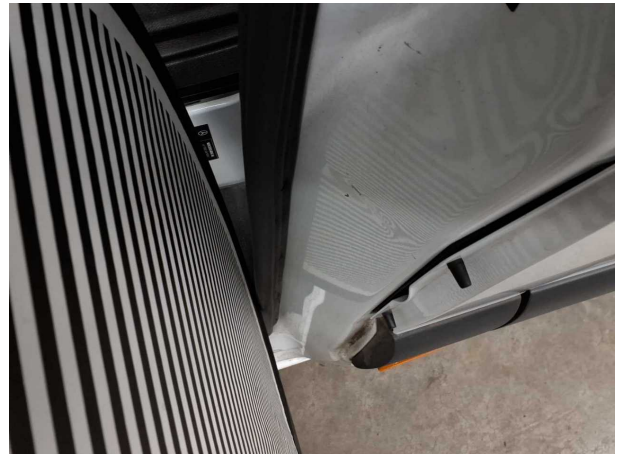
Beschädigung #9: Karosserie: B-Säule links - Delle / Lackschaden - instandsetzen und lackieren

Beschädigung #9: Karosserie: B-Säule links - Delle / Lackschad... - instandsetzen und lackieren

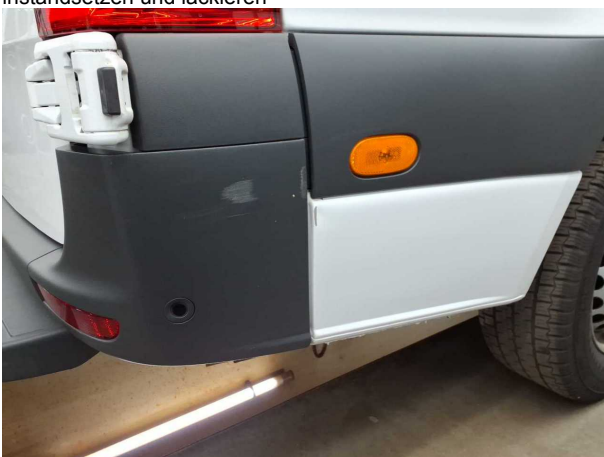
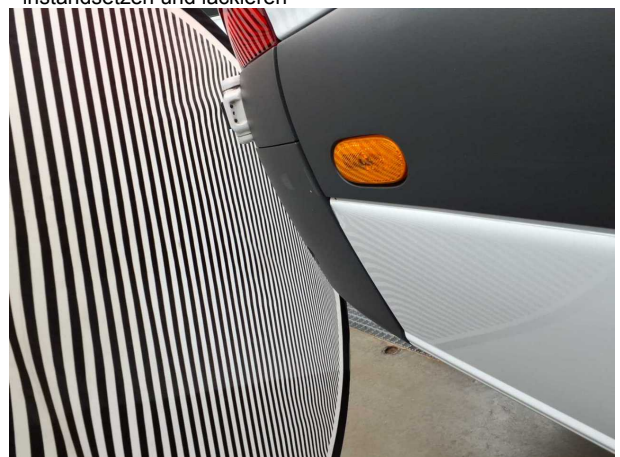
Beschädigung #10: Seitenwand rechts: Seitenwand (Bepankung unten hinten) - Delle / Lackschaden - instandsetzen und lackieren

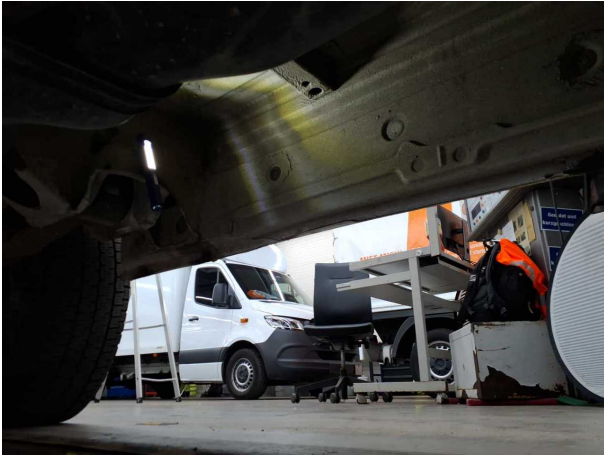
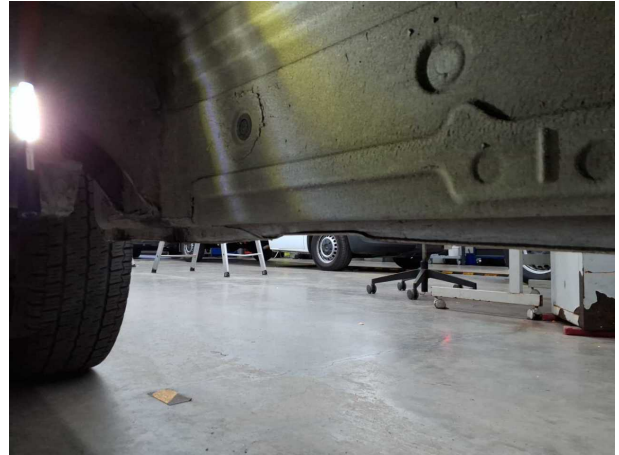
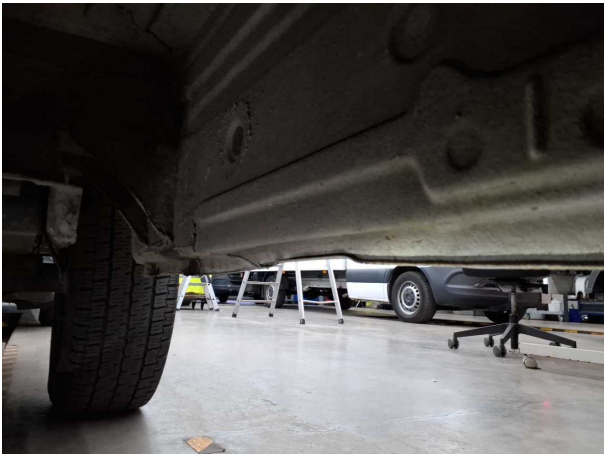
Beschädigung #11: Schweller links: Schweller - verformt - instandsetzen und lackieren

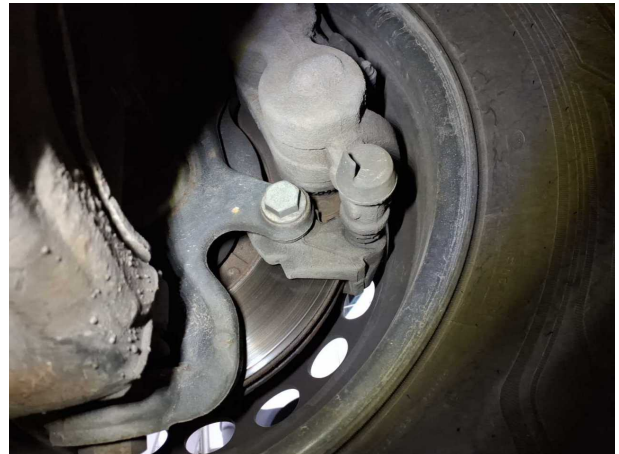
Beschädigung #12: Bremsanlage: Bremsscheiben und Beläge vorn - verschlissen - erneuern

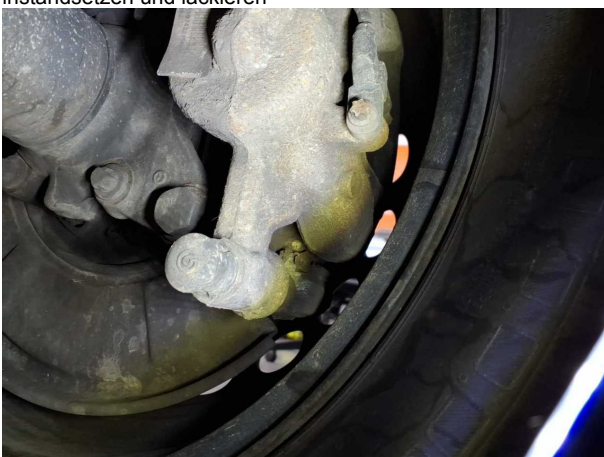
Beschädigung #13: Bremsanlage: Bremsscheiben und Beläge hinten... verschlissen - erneuern

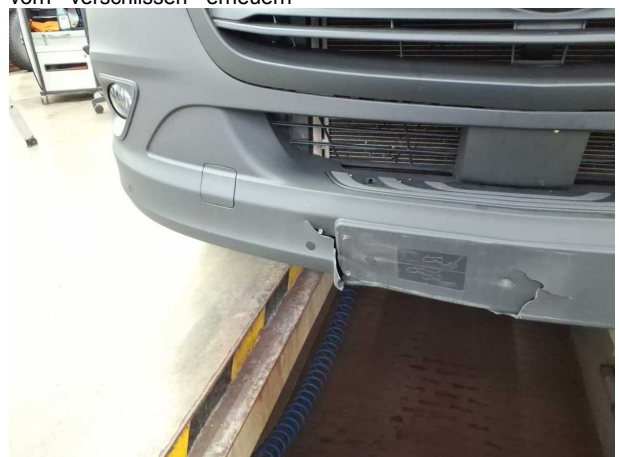
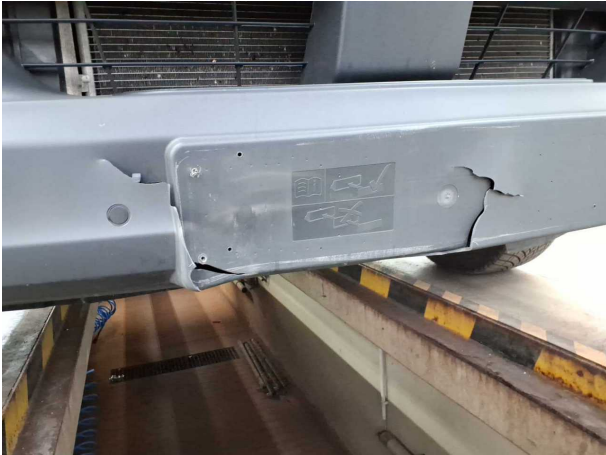
Beschädigung #14: Stossfänger vorn: Stossfänger vorn - gebrochen / gerissen - erneuern
