UNABHÄNGIGES BATTERIE ZERTIFIKAT

MARKE: Opel
MODELL: Corsa-e 50 kWh

Wertgutachten

Ihr Auftrag vom	21.05.2026 durch Raiffeisen-Impuls Fuhrparkmanagement GmbH & Co. KG
Besichtigungsort	36272 Niederaula, Industriestraße 11
Besichtigungsdatum	08.06.2026
Referenznummern	0002063037

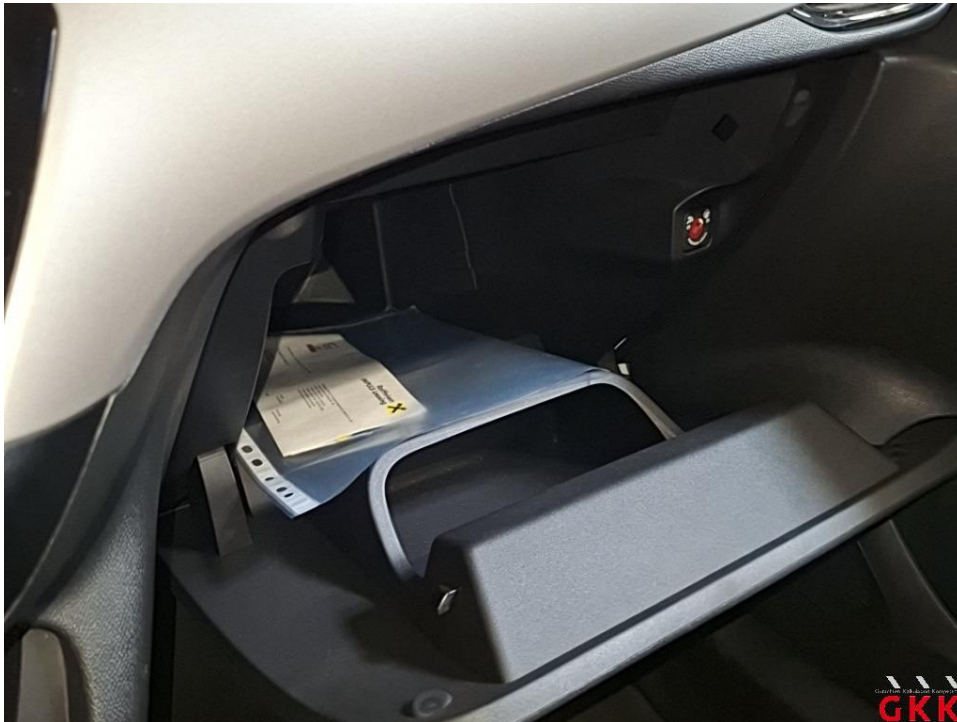
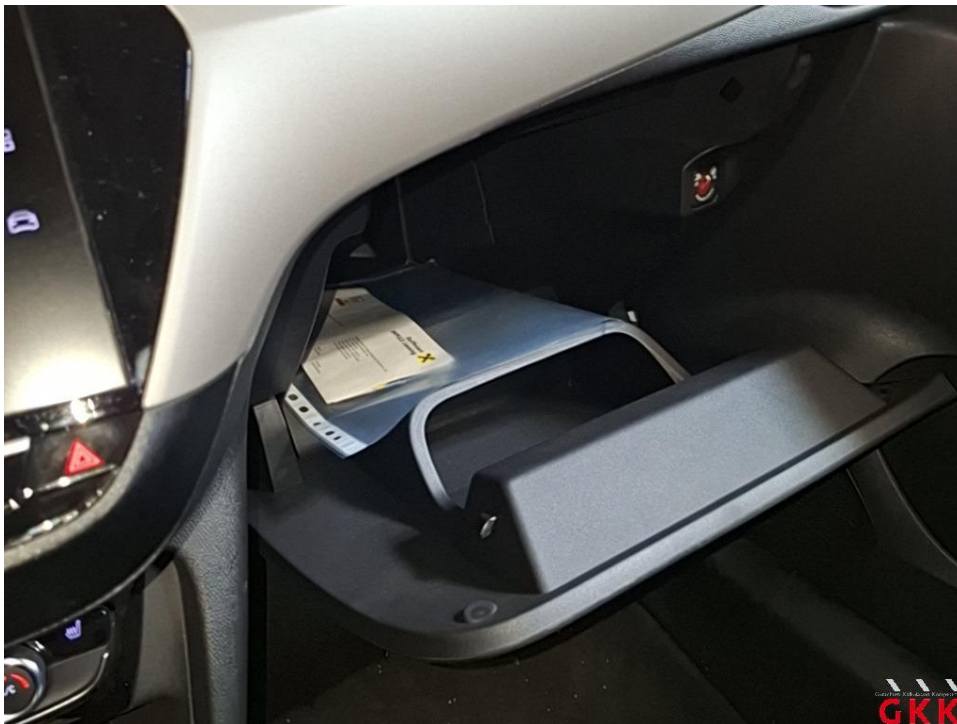
Bild 14 Inspektion groß BEV, Kleinwagen, kein gültiger Nachweis vorhanden, durchführen

Bild 15 Inspektion groß BEV, Kleinwagen, kein gültiger Nachweis vorhanden, durchführen

Fahrzeug innen, verkratzt und verschmutzt, aufbereiten (Bild 24, Bild 25, Bild 26)	159,52 €	159,52 €
Inspektion groß BEV Kleinwagen, kein gültiger Nachweis vorhanden, durchführen (Bild 14, Bild 15)	421,96 €	421,96 €

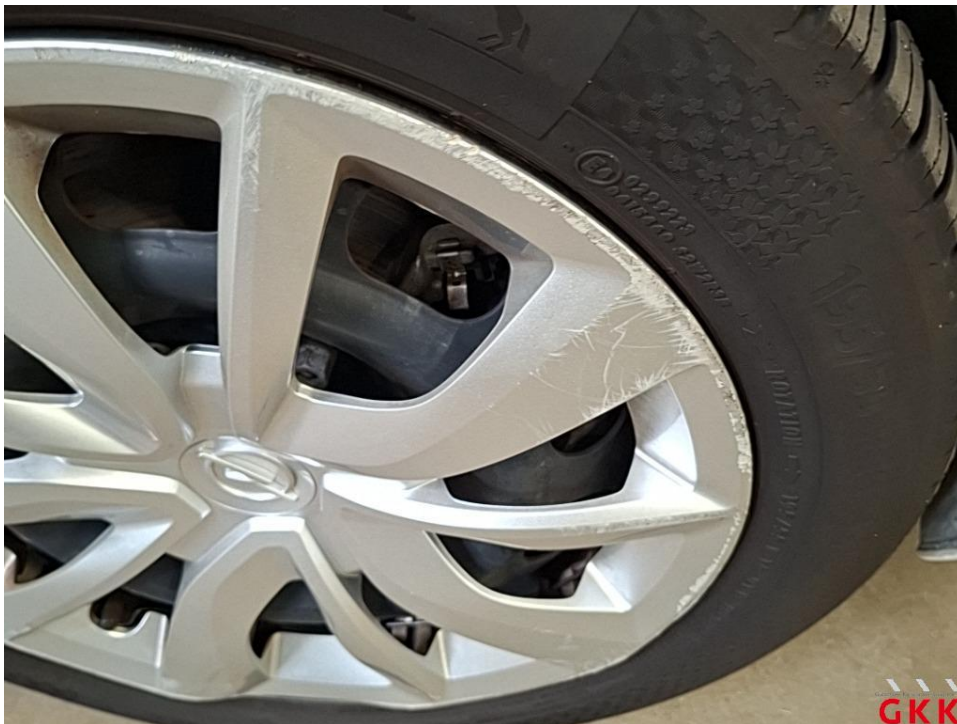
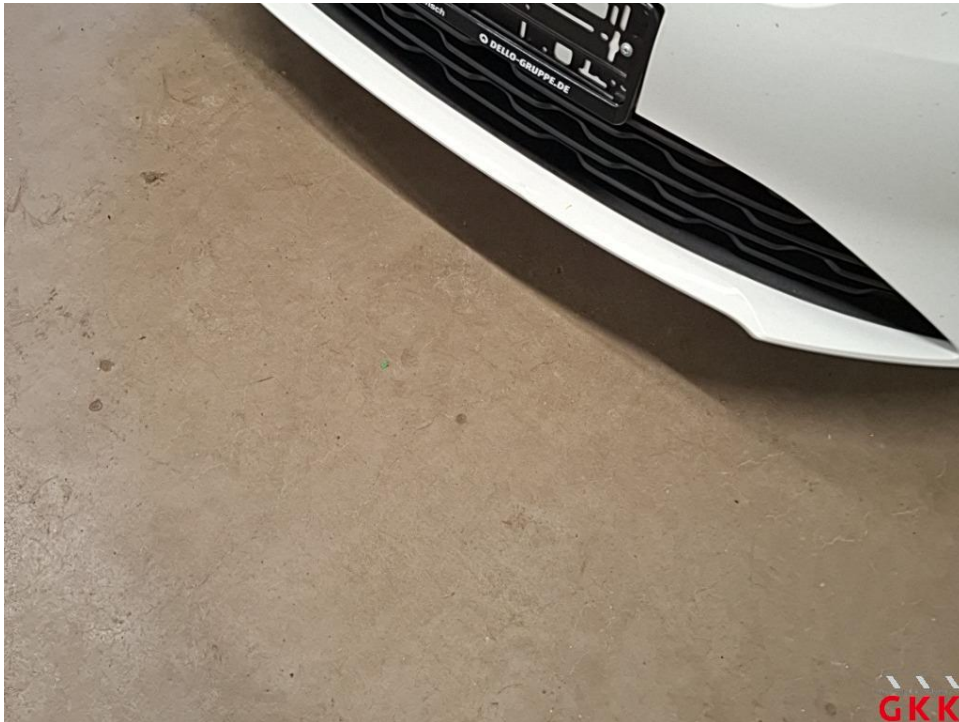
Bild 17 Radkappe(n), vorne rechts, beschädigt, ersetzen

Bild 18 Radkappe(n), vorne rechts, beschädigt, ersetzen

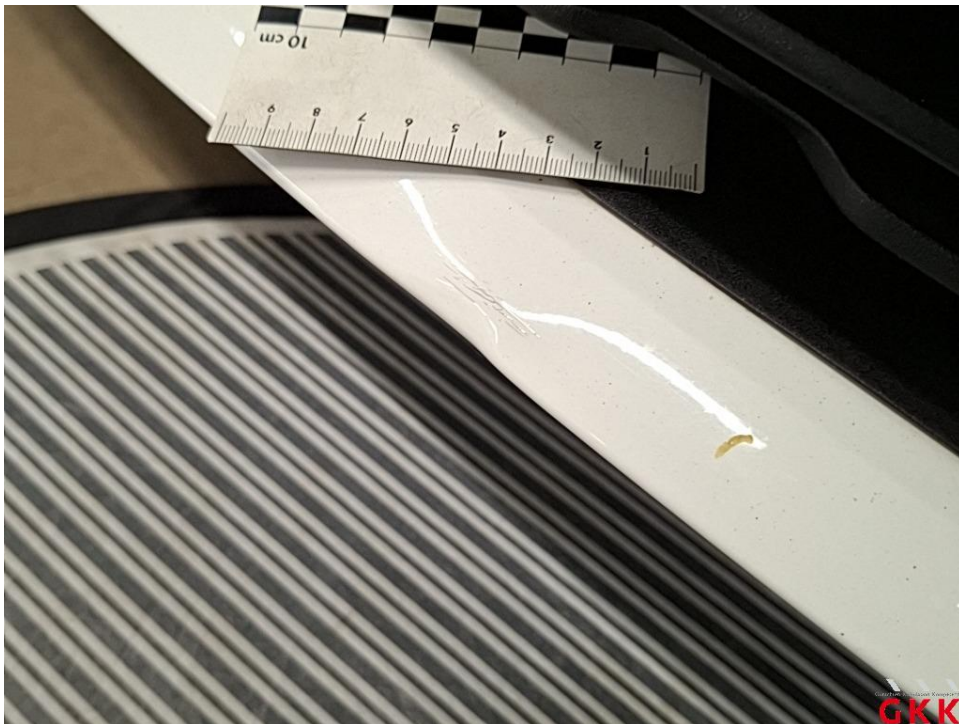
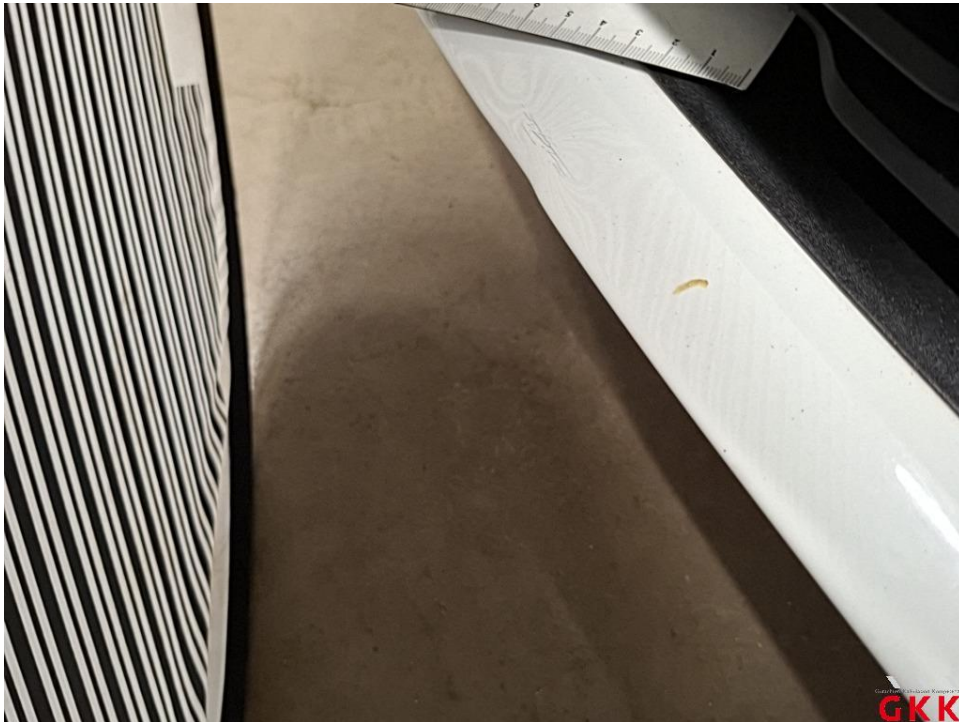
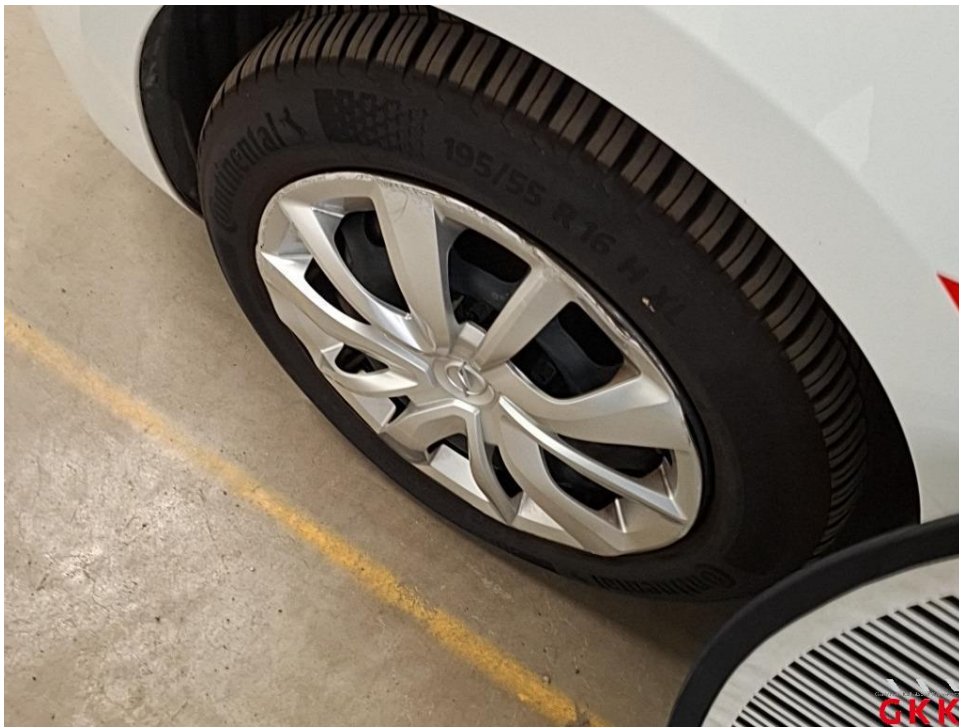
Bild 19 Stoßfänger vorne, Verkleidung -lackiert-, beschädigt, ersetzen

Bild 20 Stoßfänger vorne, Verkleidung -lackiert-, beschädigt, ersetzen

Bild 21 Stoßfänger vorne, Verkleidung -lackiert-, beschädigt, ersetzen

Wertbeeinflussende Faktoren		
Front (Angaben ohne MwSt.)	Reparaturkosten	MW
Stoßfänger vorne Verkleidung -lackiert-, beschädigt, ersetzen (Bild 19, Bild 20, Bild 21)	1218,11 €	852,68 €
Seite links (Angaben ohne MwSt.)	Reparaturkosten	MW
Seitenwand links, beschädigt, instand setzen - lackieren (Bild 27, Bild 28, Bild 29)	912,56 €	686,65 €
Reifen, Felgen, Radkappen (Angaben ohne MwSt.)	Reparaturkosten	MW
Radkappe(n) vorne rechts, beschädigt, ersetzen (Bild 17, Bild 18)	21,82 €	15,27 €
Radkappe(n) vorne links, beschädigt, ersetzen (Bild 22, Bild 23)	21,82 €	15,27 €
Radkappe(n) hinten rechts, beschädigt, ersetzen (Bild 30, Bild 31)	21,82 €	15,27 €
Exterieur (Angaben ohne MwSt.)	Reparaturkosten	MW
Beschriftungs- / Werbefolie, beklebt, entkleben	160,00 €	160,00 €
Zubehör, Bordwerkzeug (Angaben ohne MwSt.)	Reparaturkosten	MW
Bordmappe komplett, fehlt, ersetzen (Bild 16)	45,00 €	45,00 €
Sonstiges (Angaben ohne MwSt.)	Reparaturkosten	MW

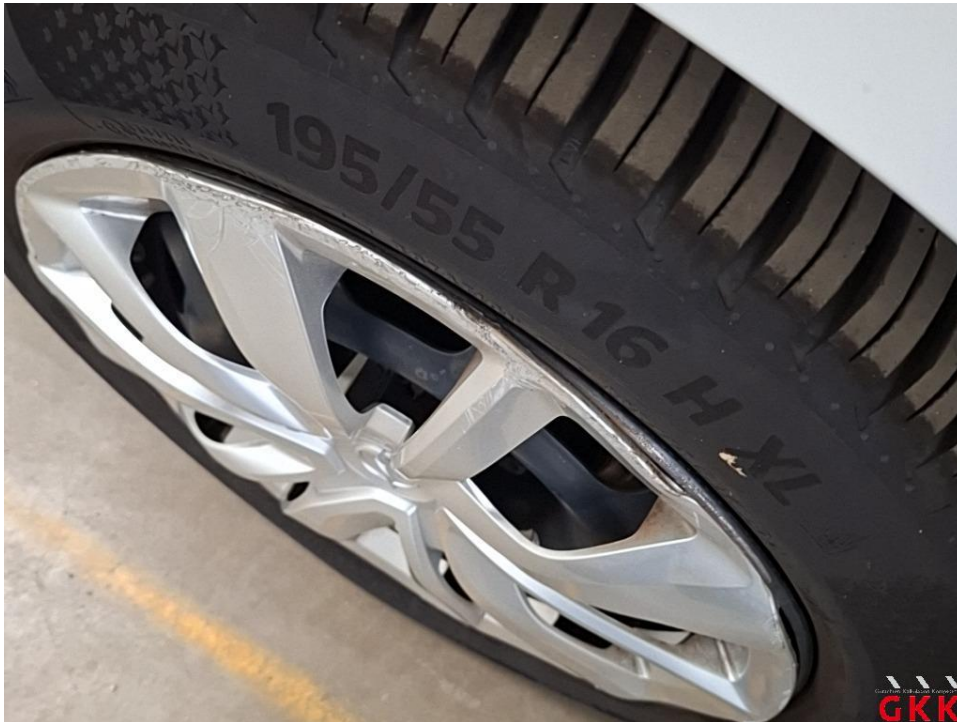
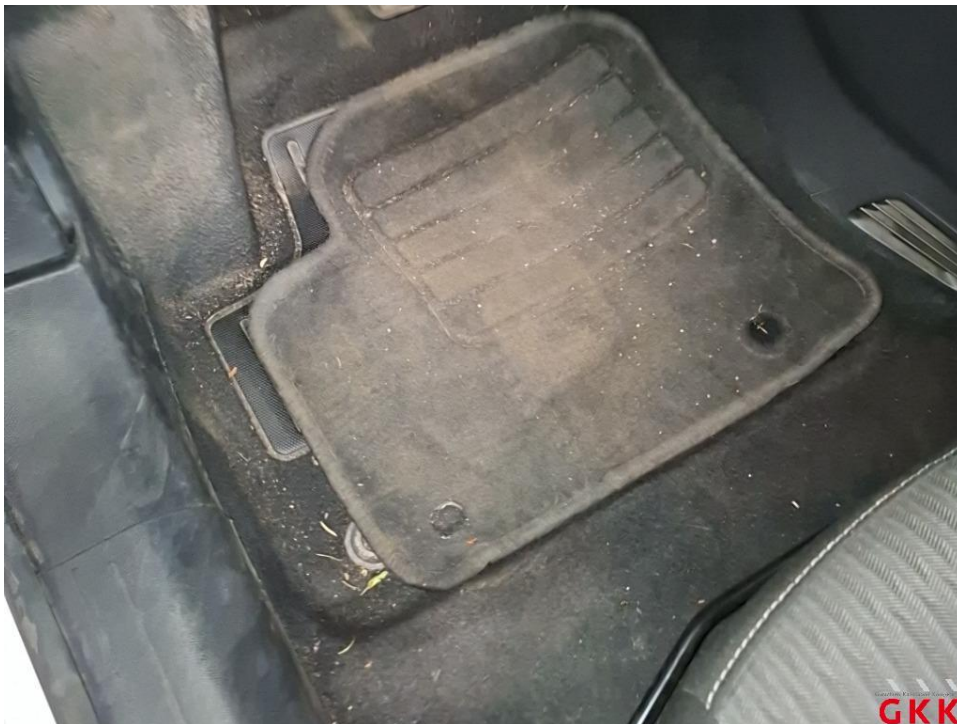
Bild 22 Radkappe(n), vorne links, beschädigt, ersetzen

Bild 23 Radkappe(n), vorne links, beschädigt, ersetzen

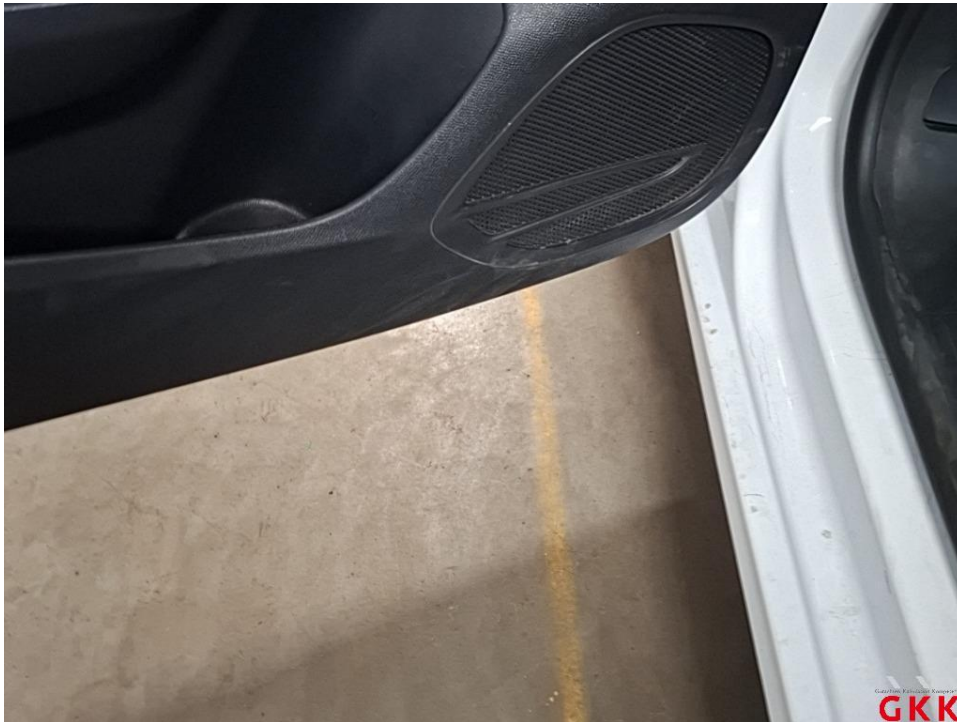
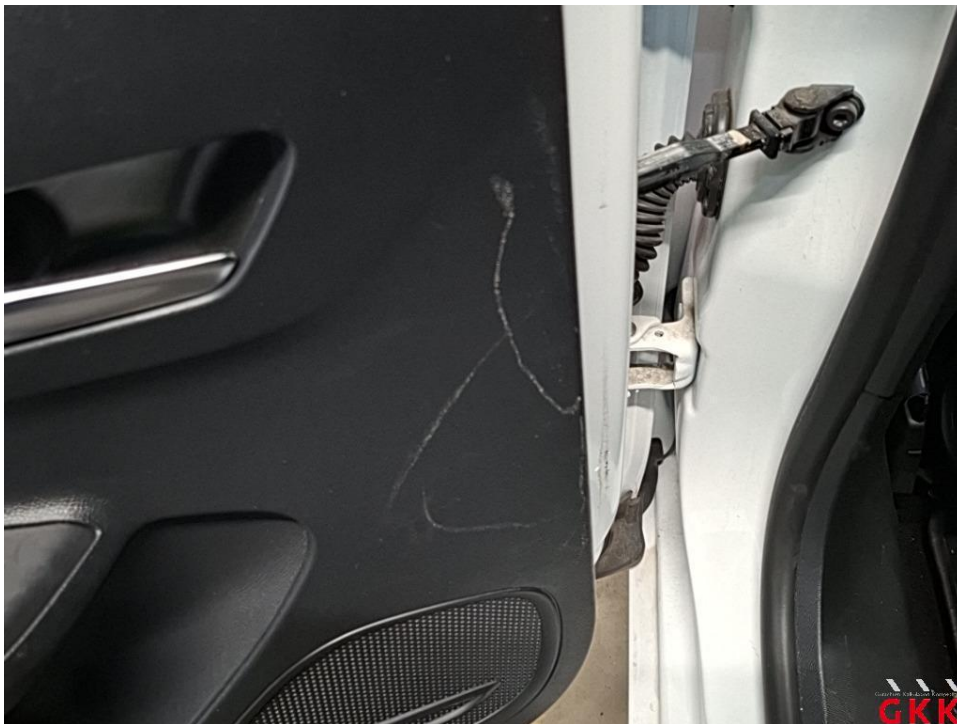
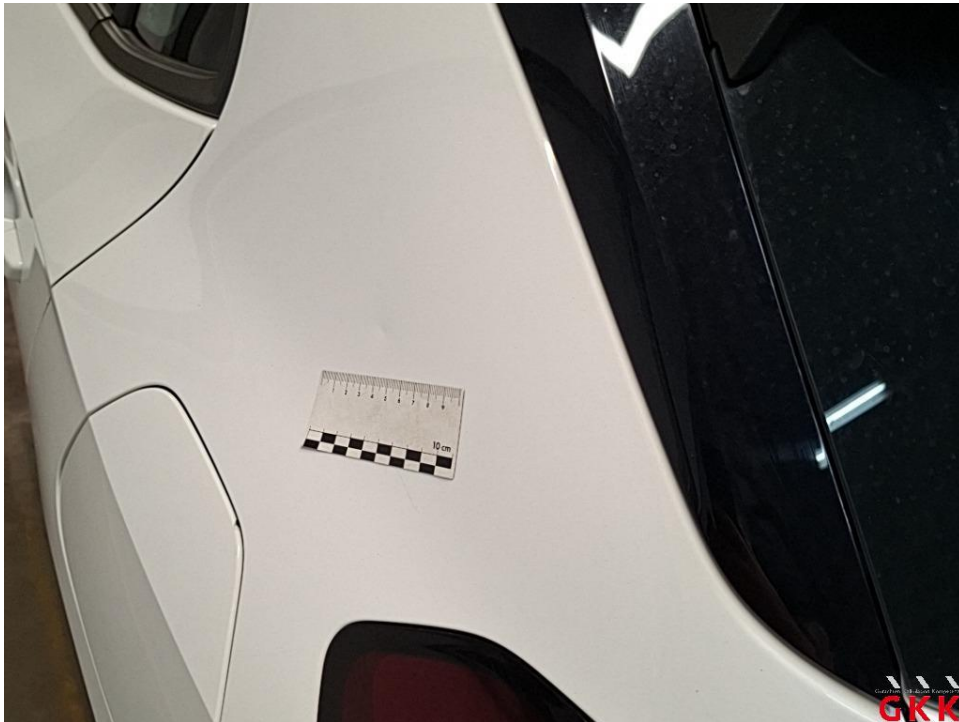
Bild 24 Fahrzeug, innen, verkratzt und verschmutzt, aufbereiten

Bild 25 Fahrzeug, innen, verkratzt und verschmutzt, aufbereiten

Bild 26 Fahrzeug, innen, verkratzt und verschmutzt, aufbereiten

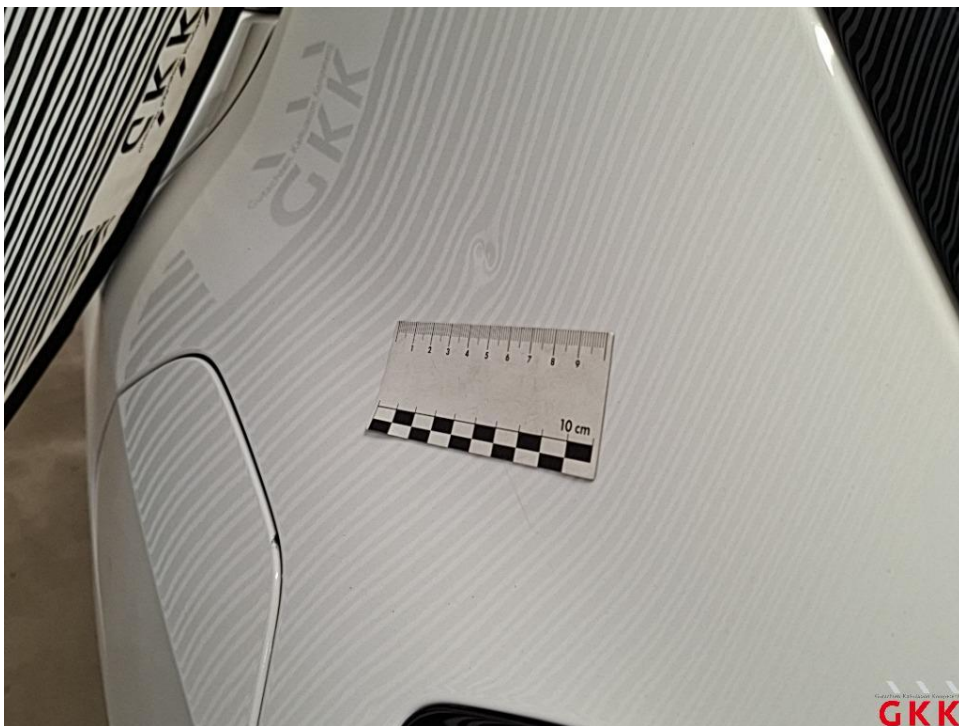
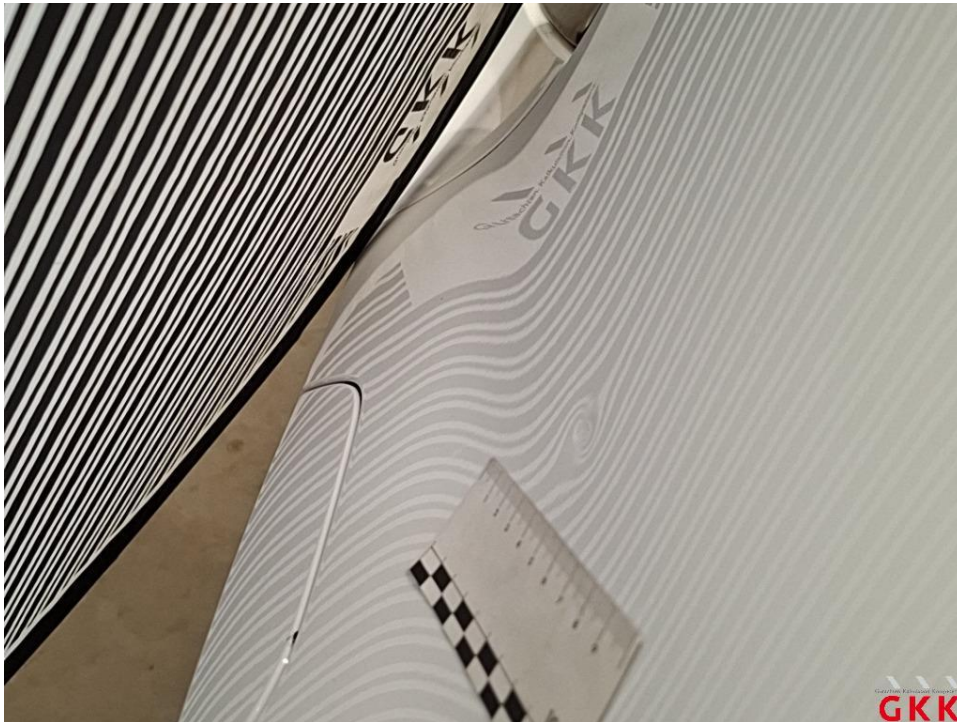
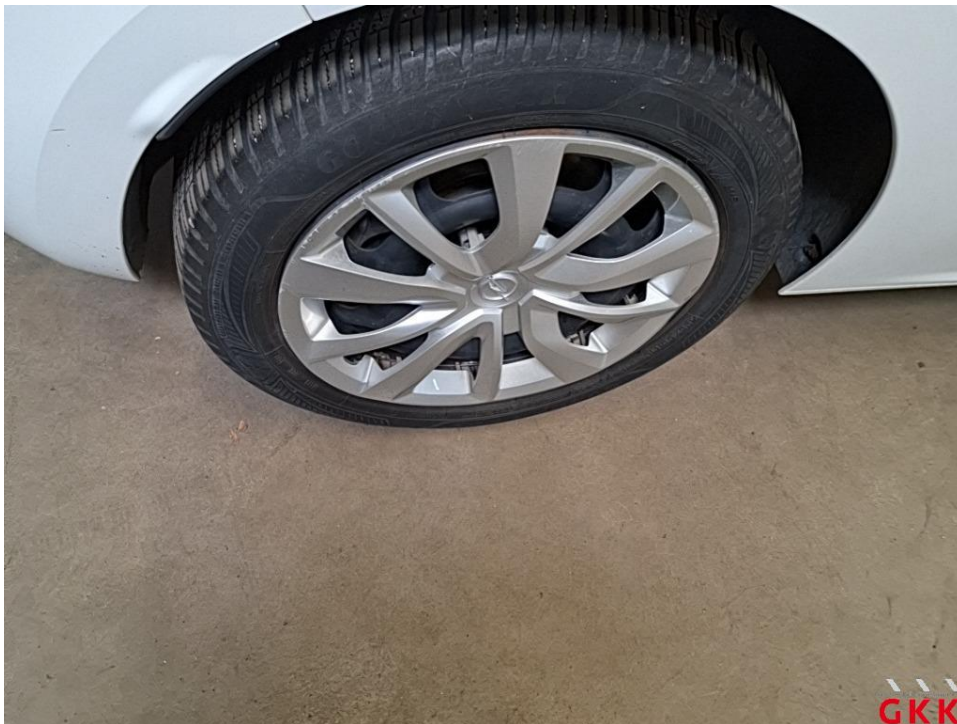
Bild 27 Seitenwand links, beschädigt, instand setzen - lackieren

Bild 28 Seitenwand links, beschädigt, instand setzen - lackieren

Bild 29 Seitenwand links, beschädigt, instand setzen - lackieren

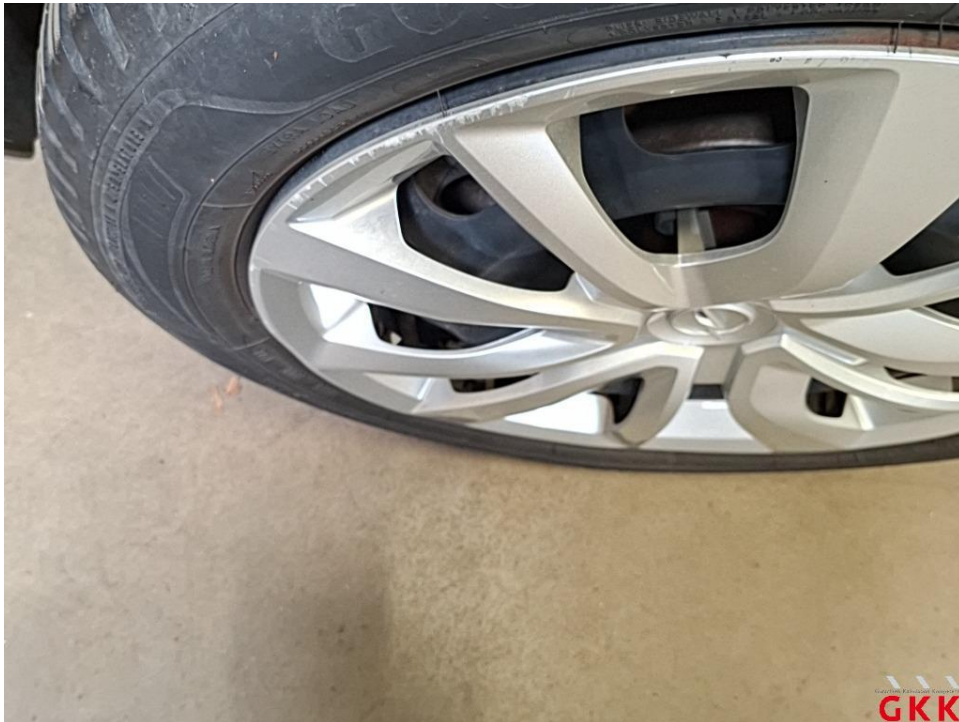
Bild 30 Radkappe(n), hinten rechts, beschädigt, ersetzen

Bild 31 Radkappe(n), hinten rechts, beschädigt, ersetzen
