Verkaufsbericht

| Vorgang | | | |
|---|---|---|---|
| Besichtigungsdatum | 13.07.2026 | | |
| Fahrzeugident.-Nr. | WF0PXXGCHPNS44780 | | |
| Typ / Verkaufsbez. | Focus 1.0 EcoBoost Mild-Hybrid Titanium | Laufleistung abgelesen | 79.732 km |

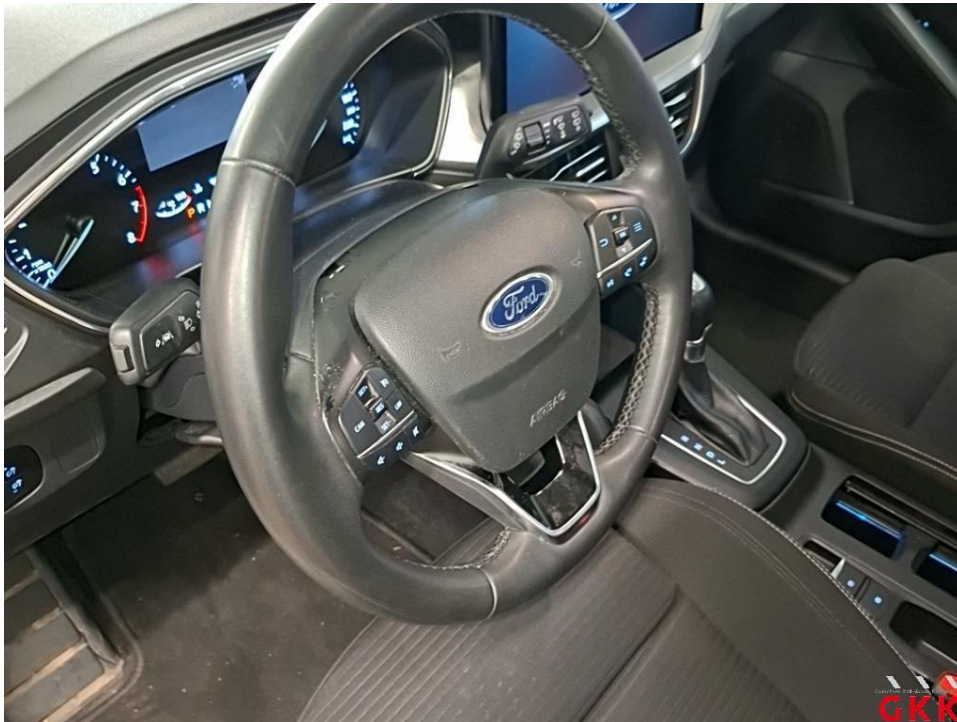
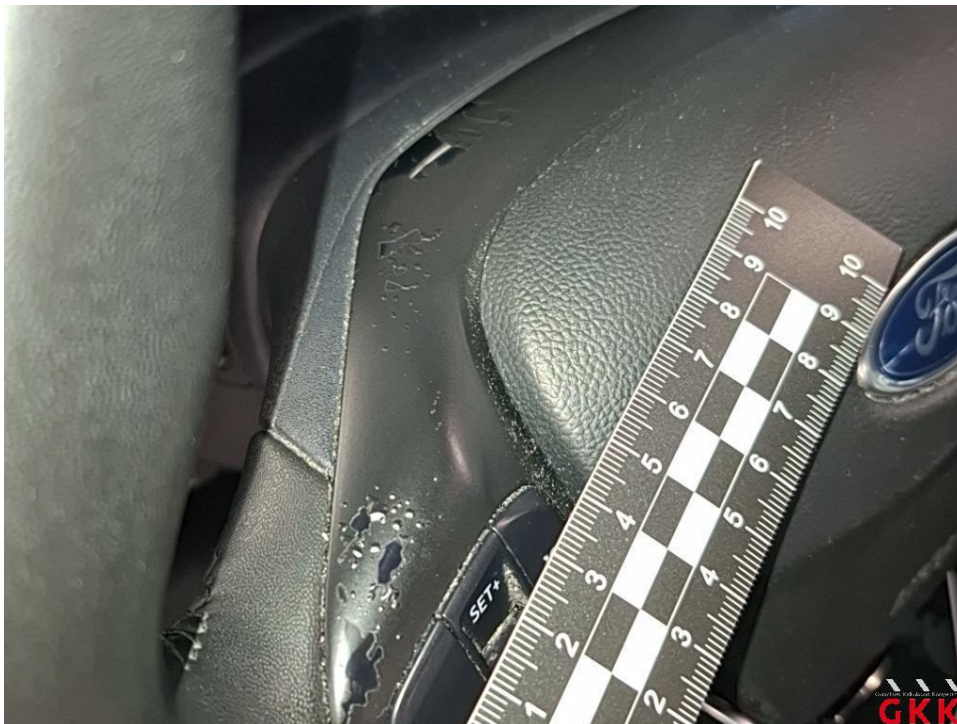
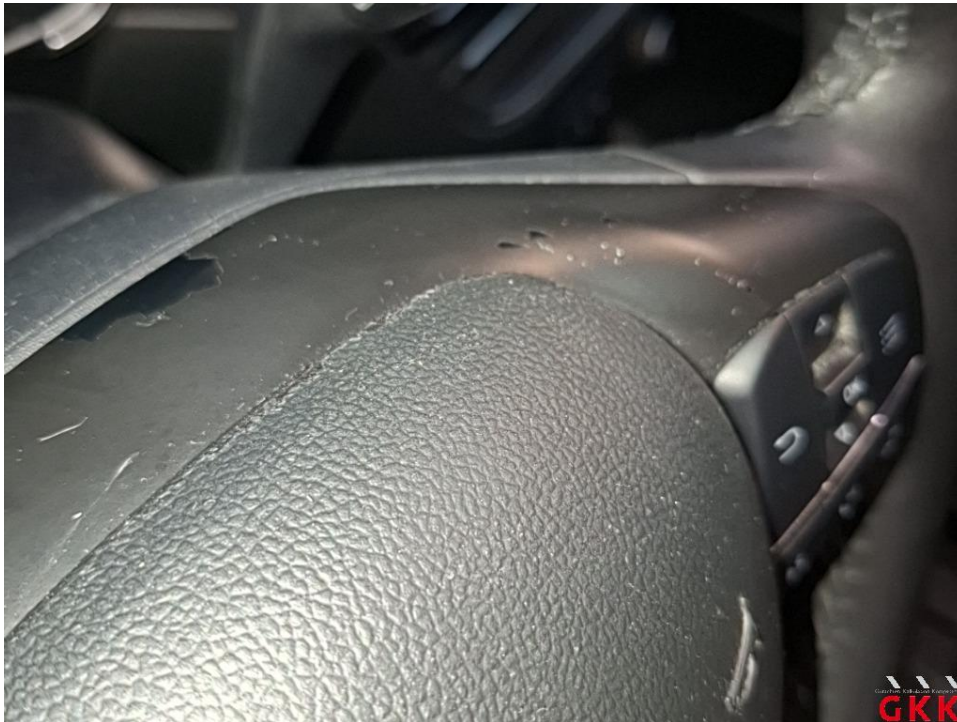
| Wertbeeinflussende Faktoren | | |
|---|---|---|
| Lenkrad Blende, beschädigt, ersetzen (Bild 15, Bild 16, Bild 17) | 156,49 € | 86,07 € |

Bild 15      Lenkrad, Blende, beschädigt, ersetzen

Bild 16      Lenkrad, Blende, beschädigt, ersetzen

Bild 17 Lenkrad, Blende, beschädigt, ersetzen

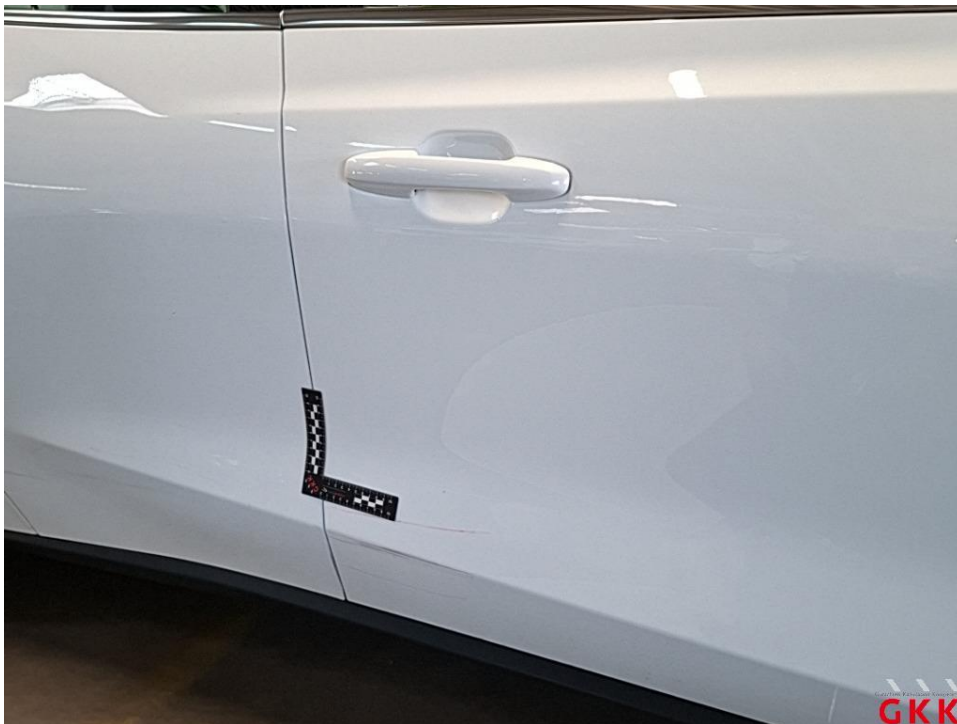
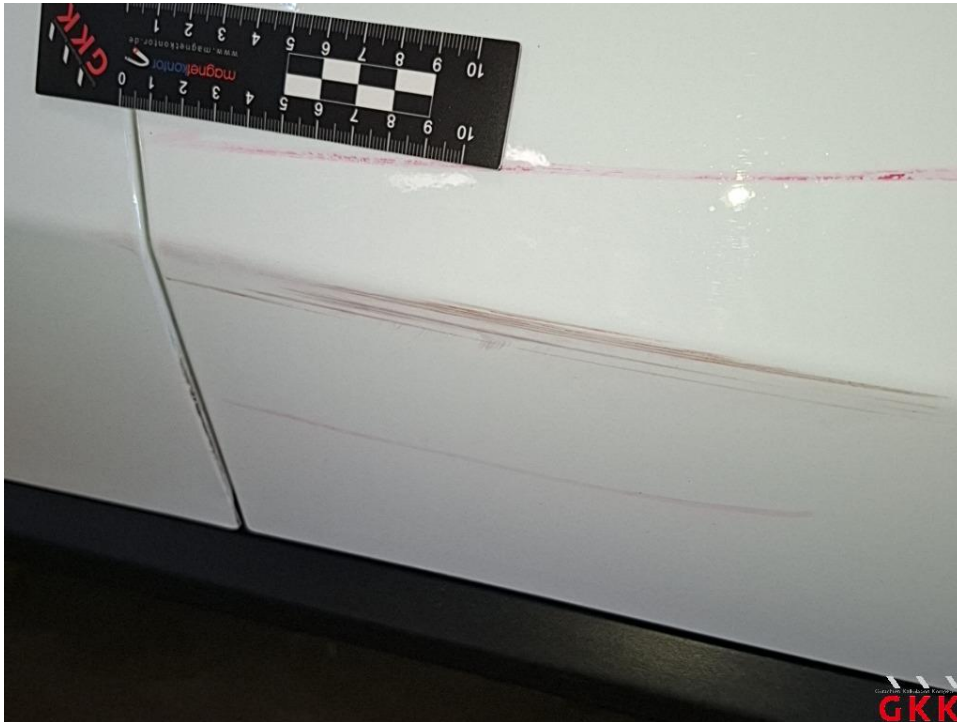
| Wertbeeinflussende Faktoren | | |
|---|---|---|
| Tür vorne rechts, verkratzt, lackieren (Bild 18, Bild 19) | 596,12 € | 327,87 € |

Bild 18 Tür vorne rechts, verkratzt, lackieren

Bild 19 Tür vorne rechts, verkratzt, lackieren

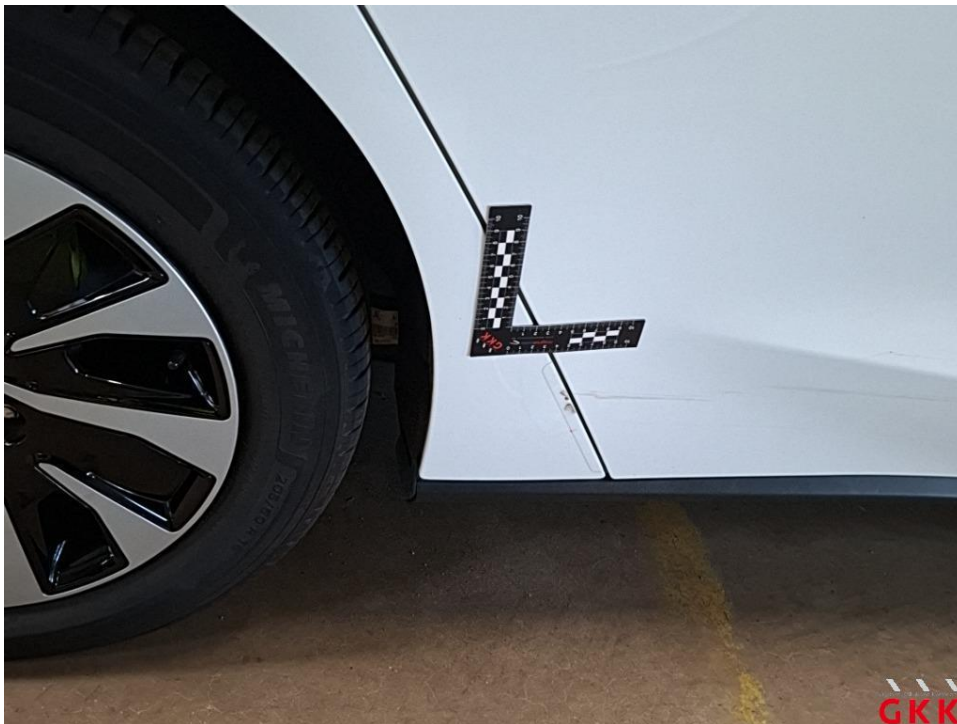
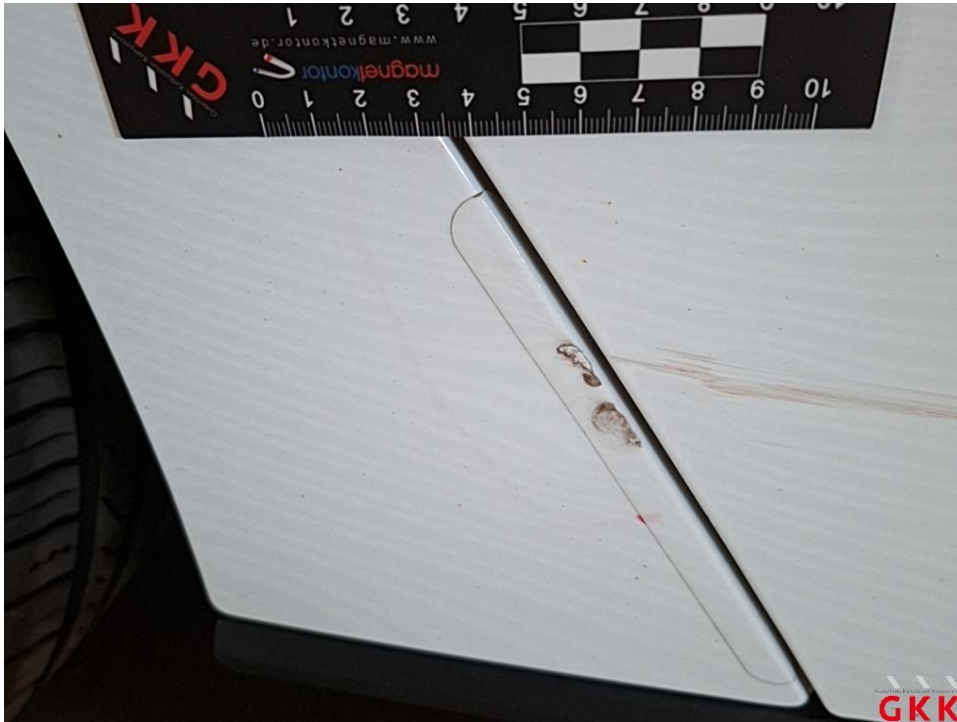
| Wertbeeinflussende Faktoren | | |
|---|---|---|
| Seitenwand rechts, eingedellt und verkratzt (I), Smartrepair (Bild 20, Bild 21) | 120,00 € | 120,00 € |

Bild 20 Seitenwand rechts, eingedellt und verkratzt (I), Smartrepair

Bild 21 Seitenwand rechts, eingedellt und verkratzt (I), Smartrepair

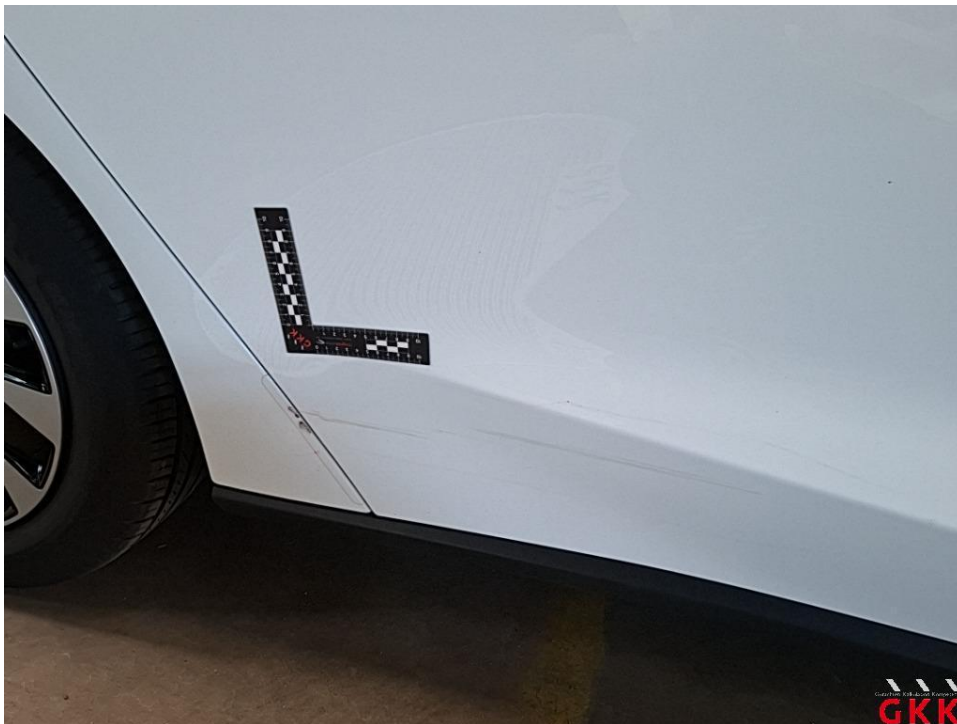
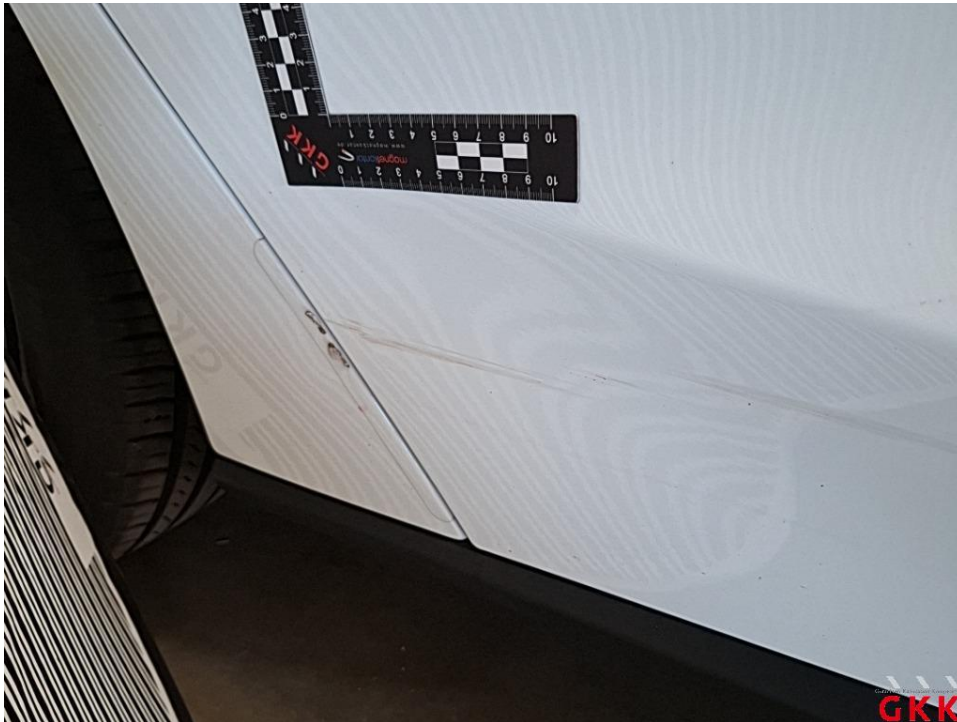
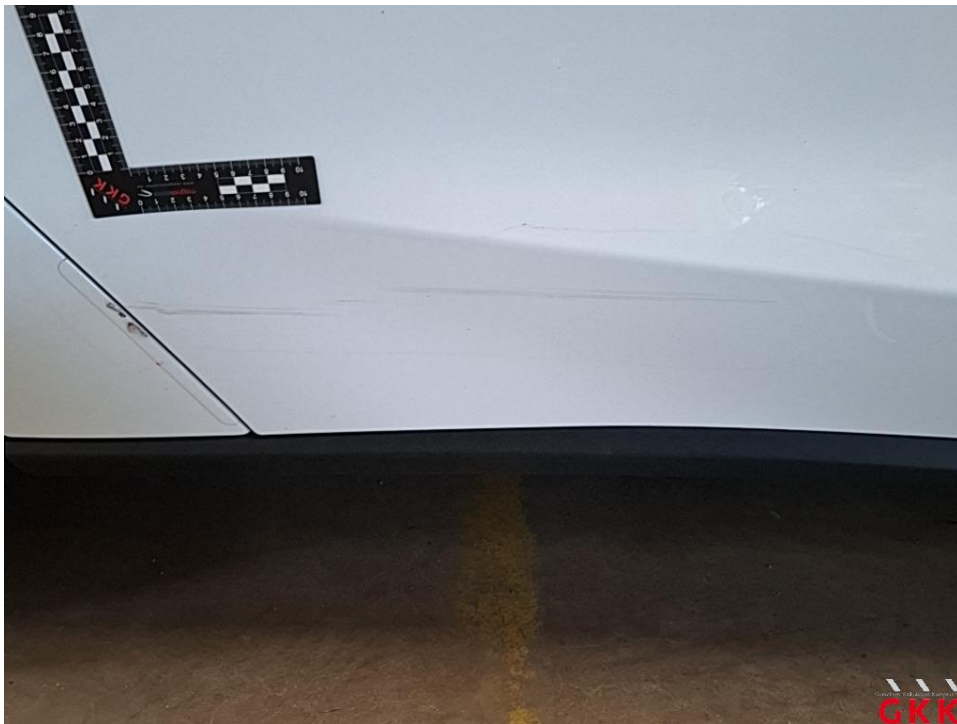
| Wertbeeinflussende Faktoren | | |
|---|---|---|
| Tür hinten rechts, eingedellt und verkratzt (I), Smartrepair (Bild 22, Bild 23, Bild 24) | 150,00 € | 150,00 € |

Bild 22 Tür hinten rechts, eingedellt und verkratzt (I), Smartrepair

Bild 23 Tür hinten rechts, eingedellt und verkratzt (I), Smartrepair

Bild 24 Tür hinten rechts, eingedellt und verkratzt (I), Smartrepair

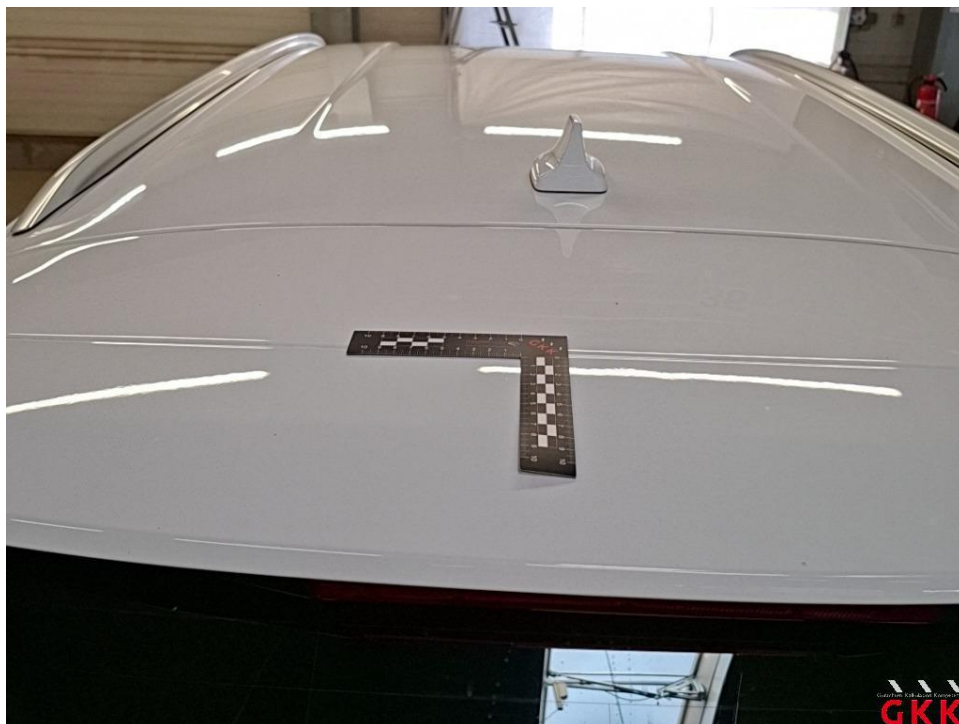
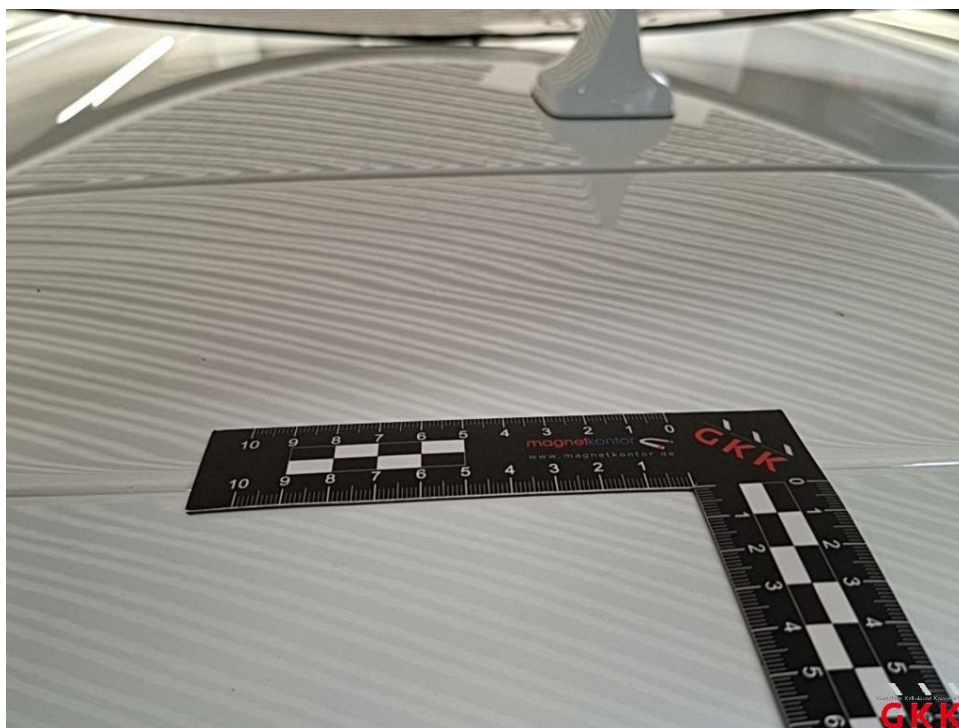
| Vorschaden | Der Vorschaden wurde fach- und sachgerecht behoben | Feststellung |
|---|---|---|
| Heckklappe beschädigt | Nein | Restdeformation |

| Wertbeeinflussende Faktoren | | |
|---|---|---|
| Heckklappe, Reparaturmangel, instand setzen - lackieren (Bild 25, Bild 26) | 871,92 € | 871,92 € |

Bild 25 Heckklappe, Reparaturmangel, instand setzen - lackieren

Bild 26 Heckklappe, Reparaturmangel, instand setzen - lackieren

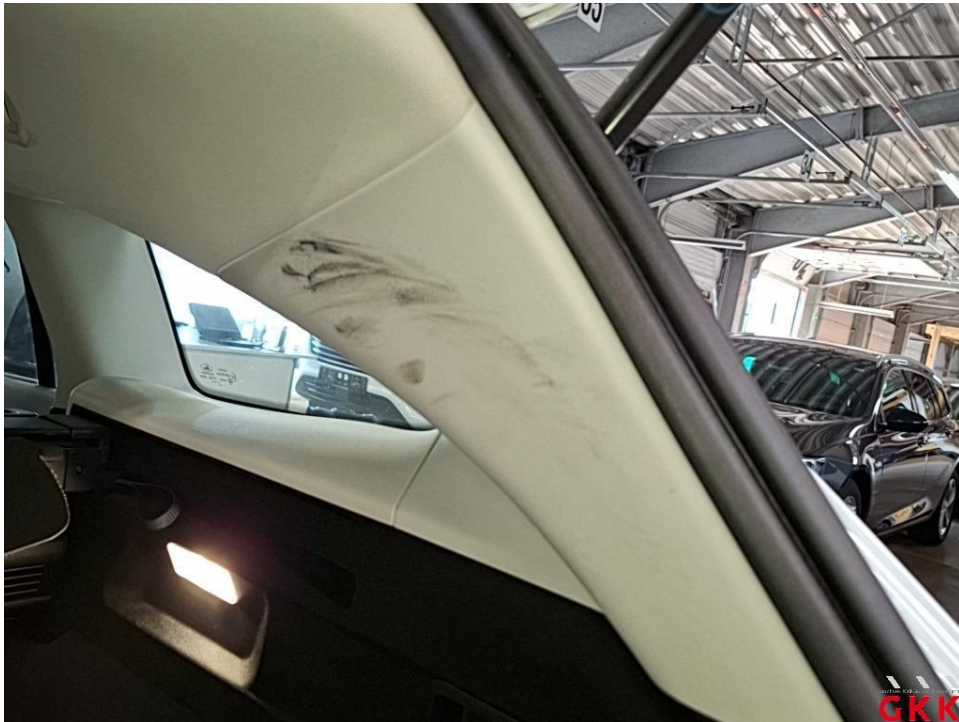
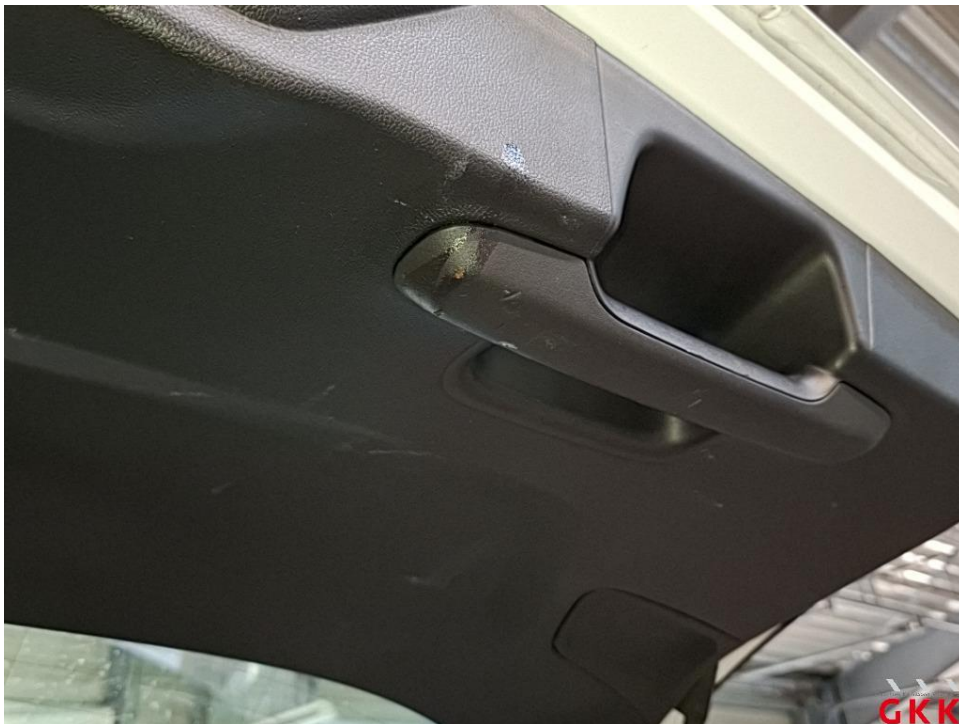
| Wertbeeinflussende Faktoren | | |
|---|---|---|
| Fahrzeug innen, verkratzt und verschmutzt, aufbereiten (Bild 27, Bild 28) | 239,28 € | 239,28 € |

Bild 27 Fahrzeug, innen, verkratzt und verschmutzt, aufbereiten

Bild 28 Fahrzeug, innen, verkratzt und verschmutzt, aufbereiten
