# Zustandsbericht/Minderwertgutachten-Leasing

Auftraggeber: Mobility Concept GmbH, Grünwalder Weg 34, 82041 Oberhaching  
Besichtigung: 15.06.2026

| Typ / Verkaufsbez. | Alhambra 1.4 TSI S&S | Aufbauart | Mehrzweckfahrzeug |
| Fahrzeug-Ident.-Nr. | VSSZZZ7NZNV503417 | HSN / TSN | 7593 / AFJ |

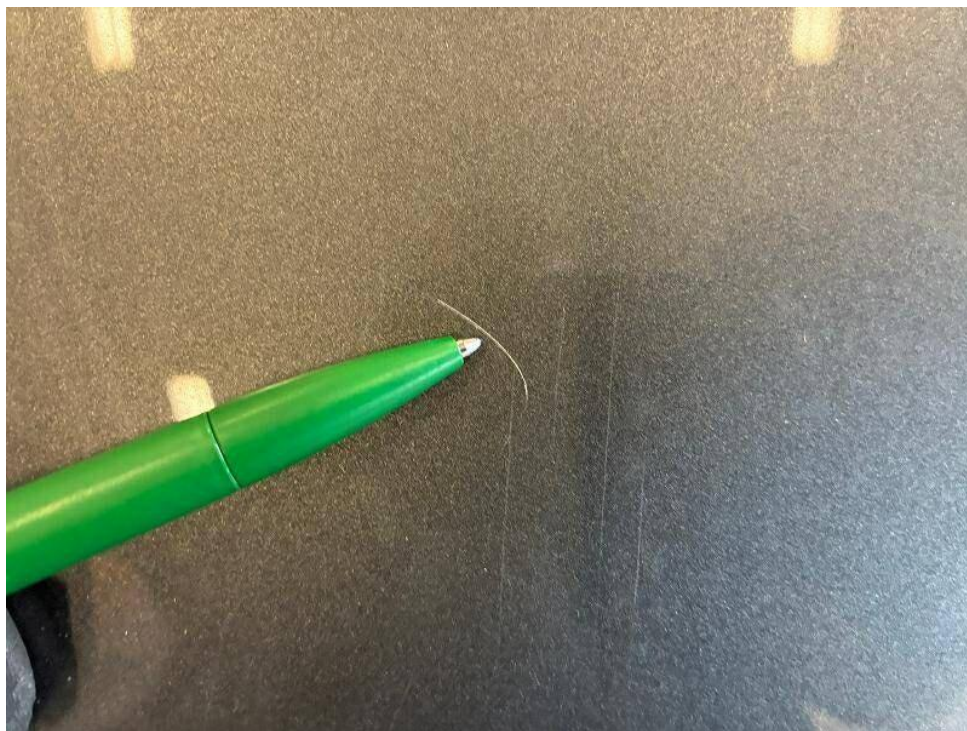
Bild 13 : Motorhaube Kratzer + Steinschlag

Motorhaube Kratzer + Steinschlag, (Bild 13)  
Türe vorne links Kratzer + Delle, (Bild 29, 30)  
Türe hinten links Kratzer, (Bild 28)  
Einstieg hinten links Delle, (Bild 27)

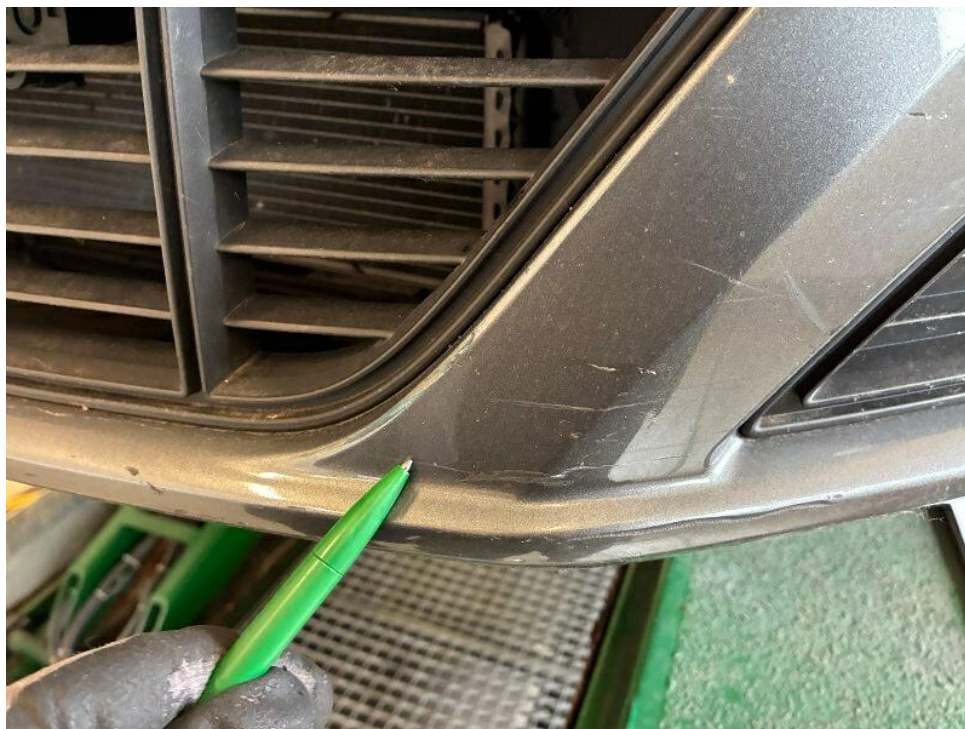
Bild 14 : Stoßfänger vorne Kratzer + Dellen

1. Stoßfänger vorne Kratzer + Dellen, lackieren mit Lackaufbau (Bild 14, 15, 16)
2. Seitenwand hinten rechts Delle, drücken (Bild 18)
3. Heckklappe Kratzer, lackieren mit Lackaufbau (Bild 24)
4. Stoßfänger hinten Kratzer, lackieren

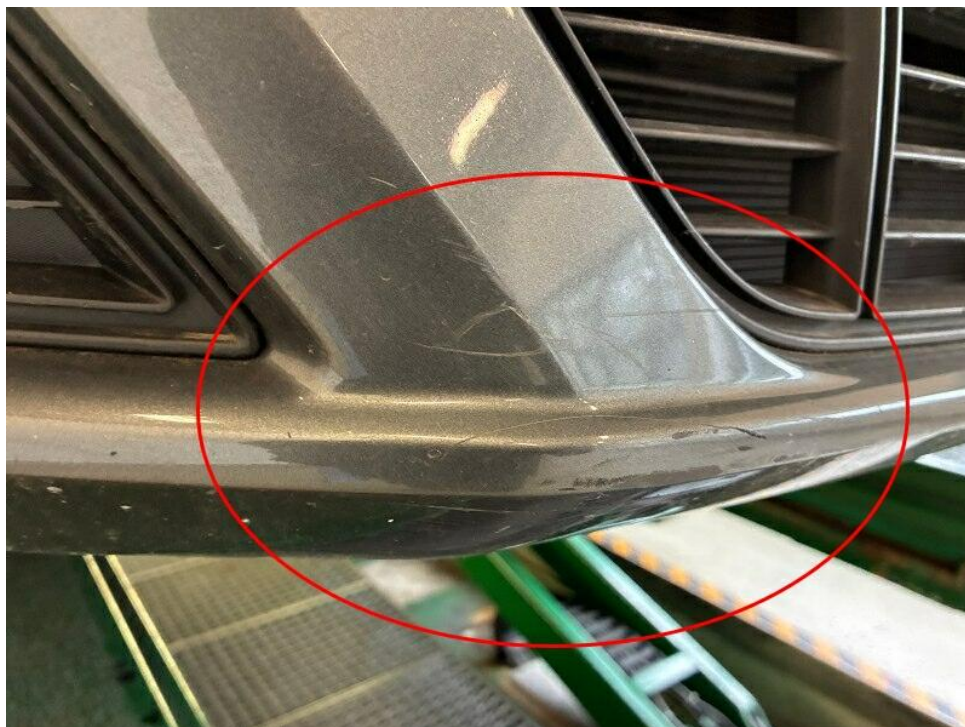
Bild 15 : Stoßfänger vorne Kratzer + Dellen

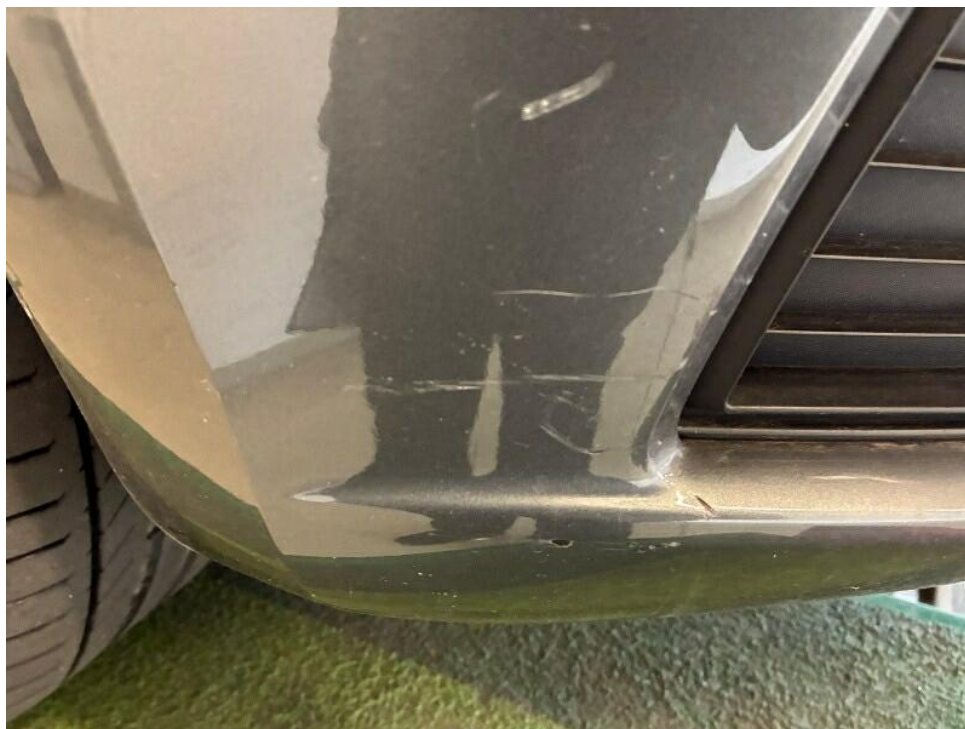
Bild 16 : Stoßfänger vorne Kratzer + Dellen

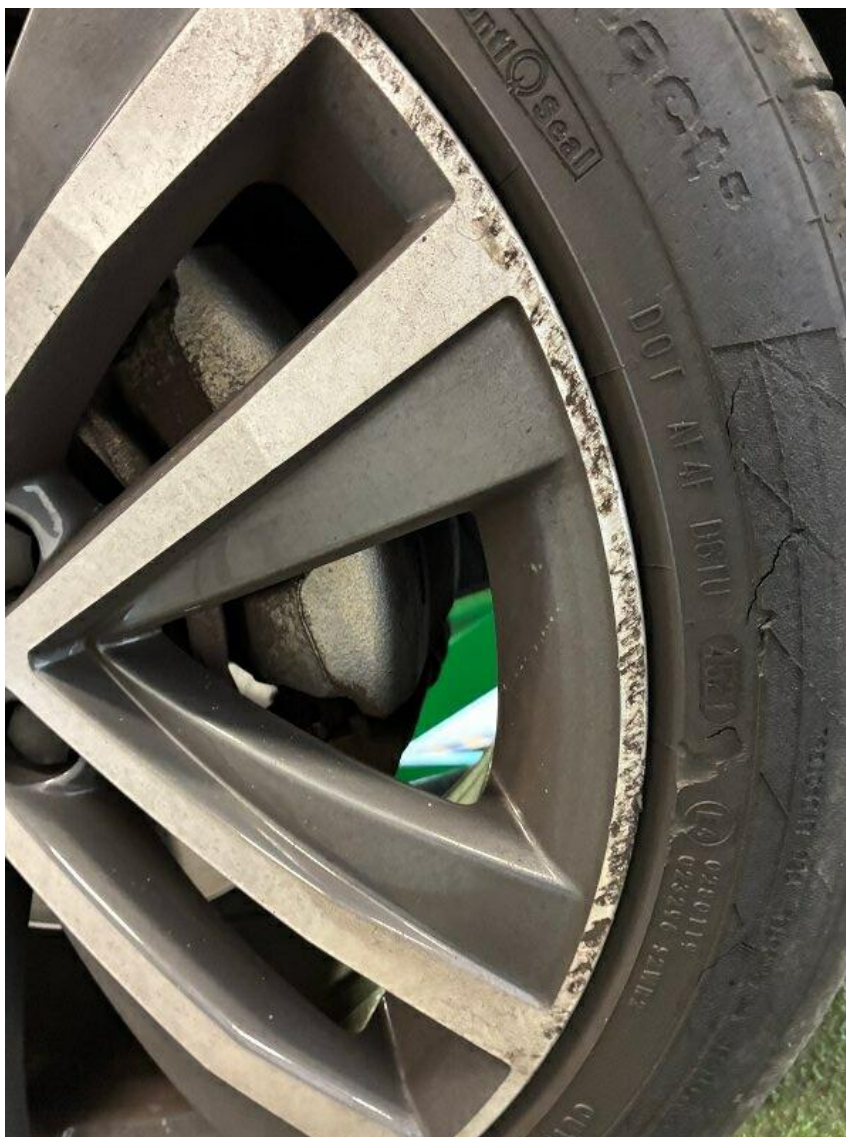
Bild 17 : LM-Felge glanzgedreht vorne rechts Kratzer + Abschürfungen

- mit Lackaufbau (Bild 22, 23)
5. LM-Felge glanzgedreht vorne rechts  
Kratzer + Abschürfungen, erneuern  
(Bild 17)
  6. LM-Felge glanzgedreht hinten rechts  
Kratzer + Abschürfungen, erneuern  
(Bild 19, 20, 21)
  7. Rücklicht links außen + innen Kratzer  
+ Beschädigungen, erneuern (Bild 25,  
26)

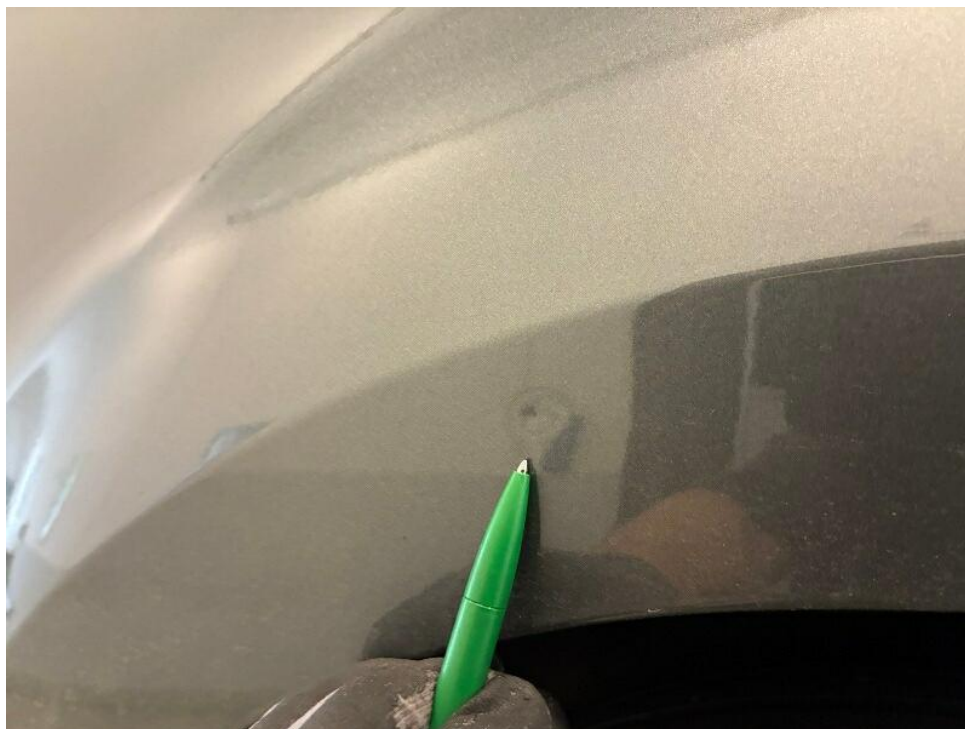
Bild 18 : Seitenwand hinten rechts Delle

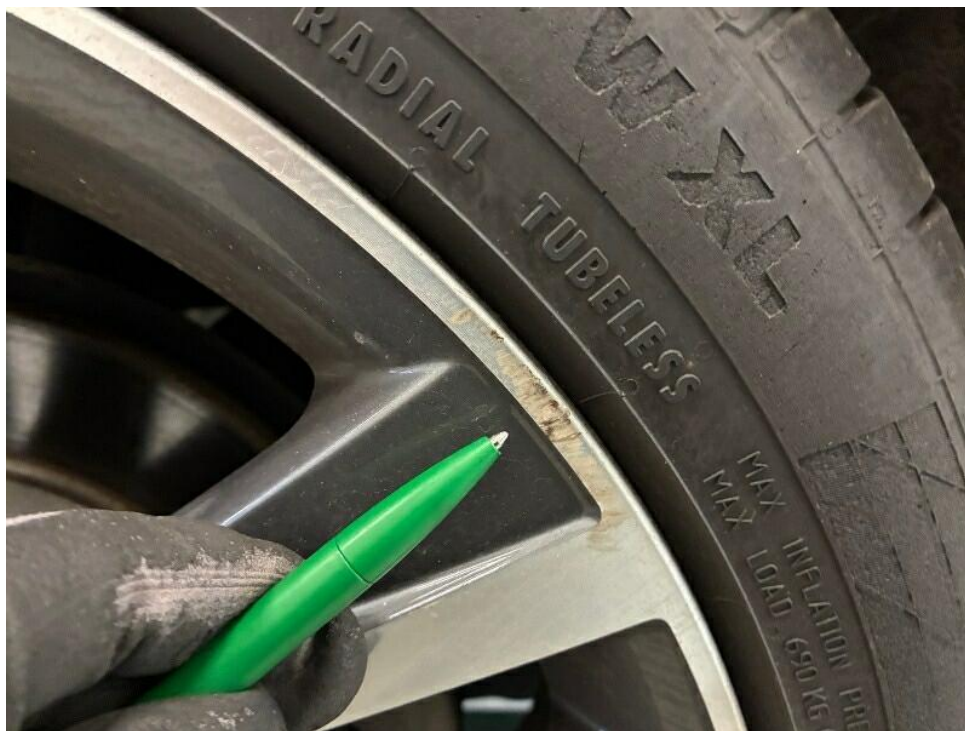
Bild 19 : LM-Felge glanzgedreht hinten rechts Kratzer + Abschürfungen

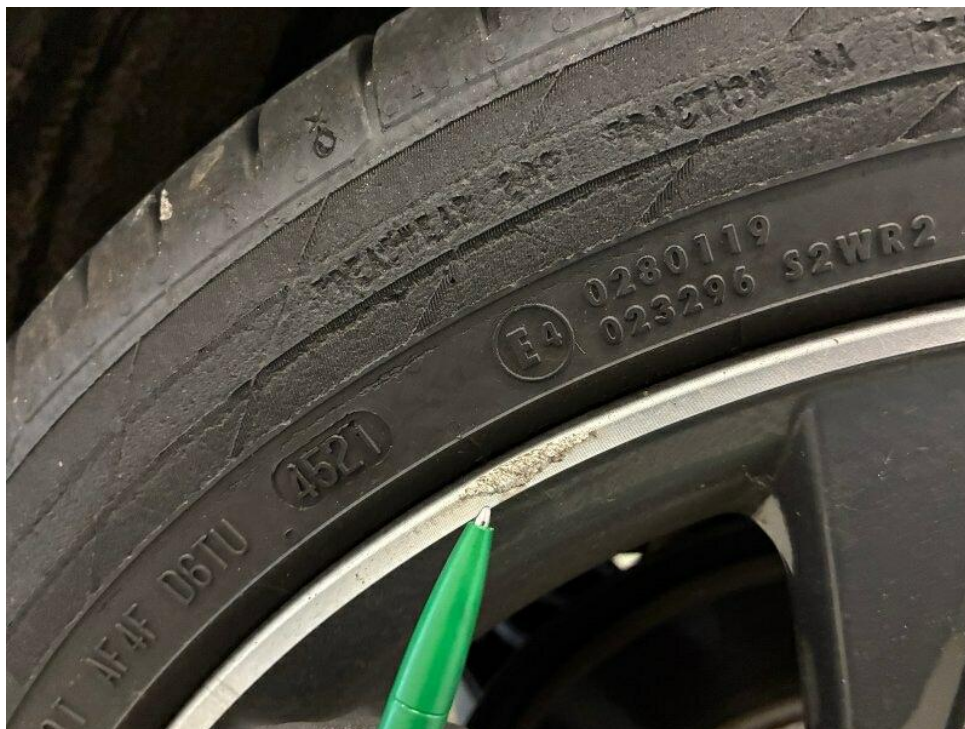
Bild 20 : LM-Felge glanzgedreht hinten rechts Kratzer + Abschürfungen

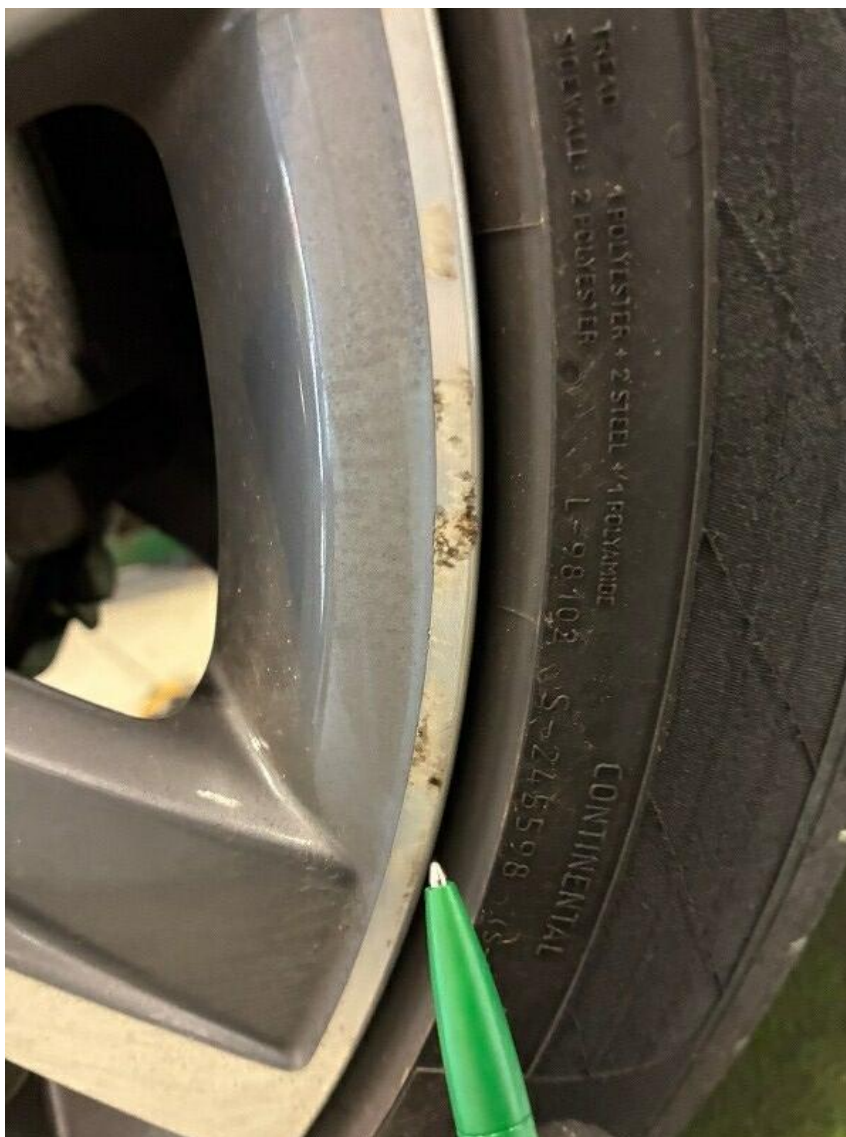
Bild 21 : LM-Felge glanzgedreht hinten rechts Kratzer + Abschürfungen

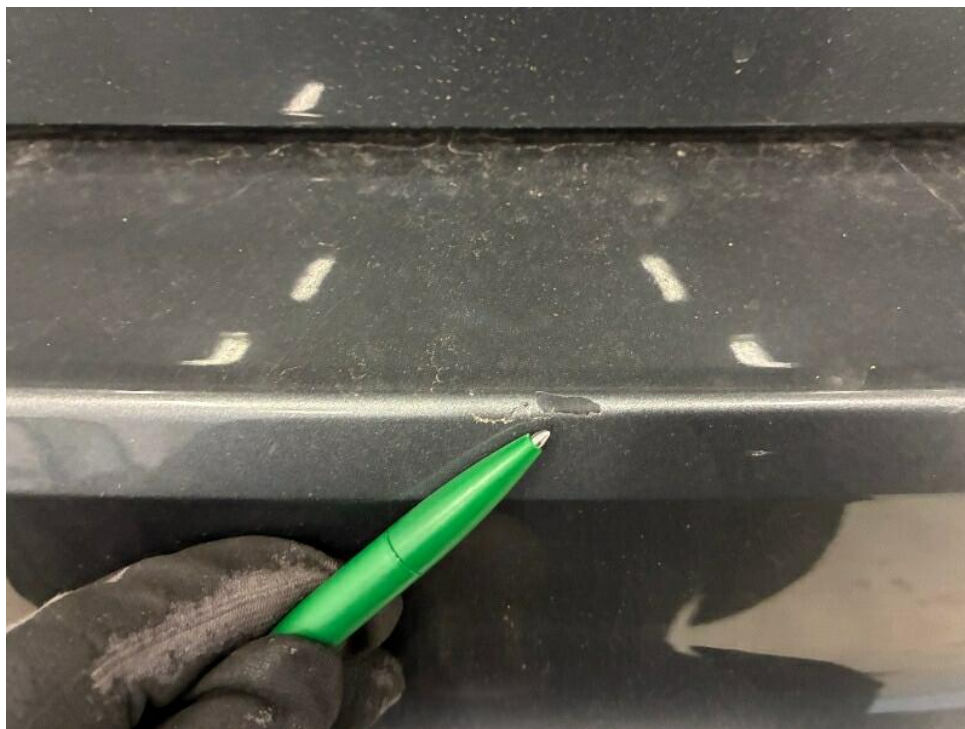
Bild 22 :  
Stoßfänger hinten Kratzer

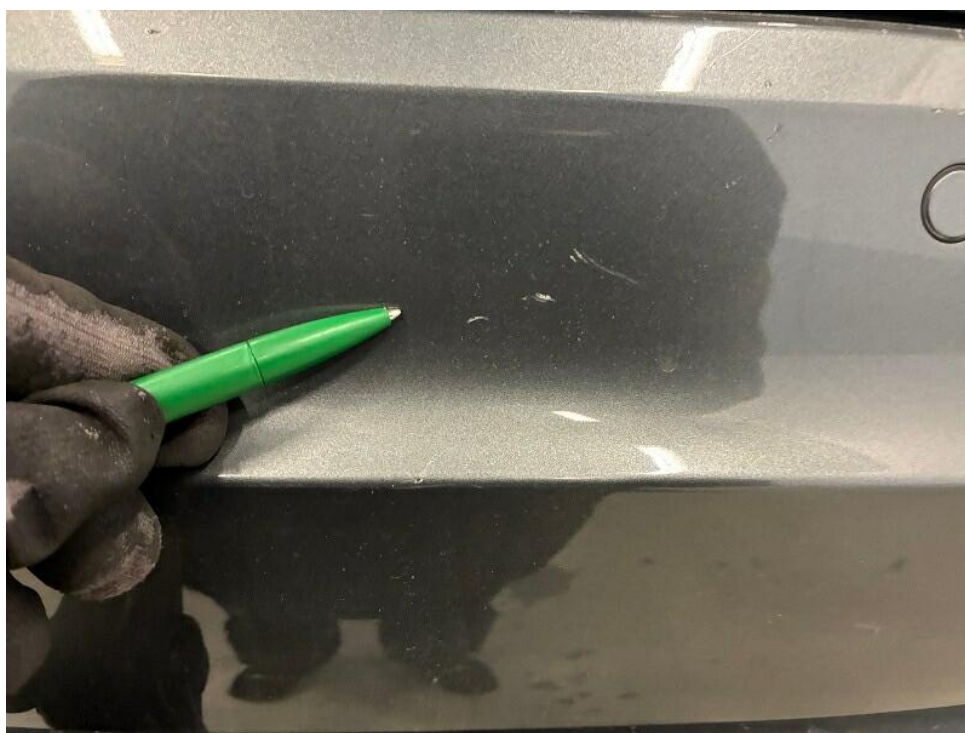
Bild 23 :   Stoßfänger hinten Kratzer

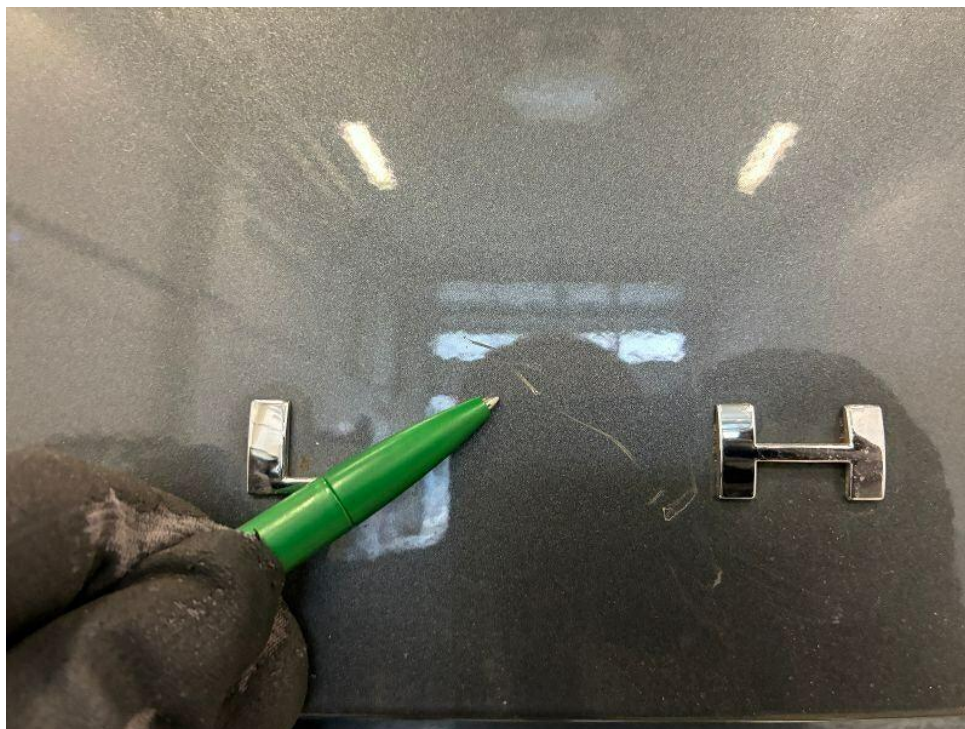
Bild 24 : Heckklappe Kratzer

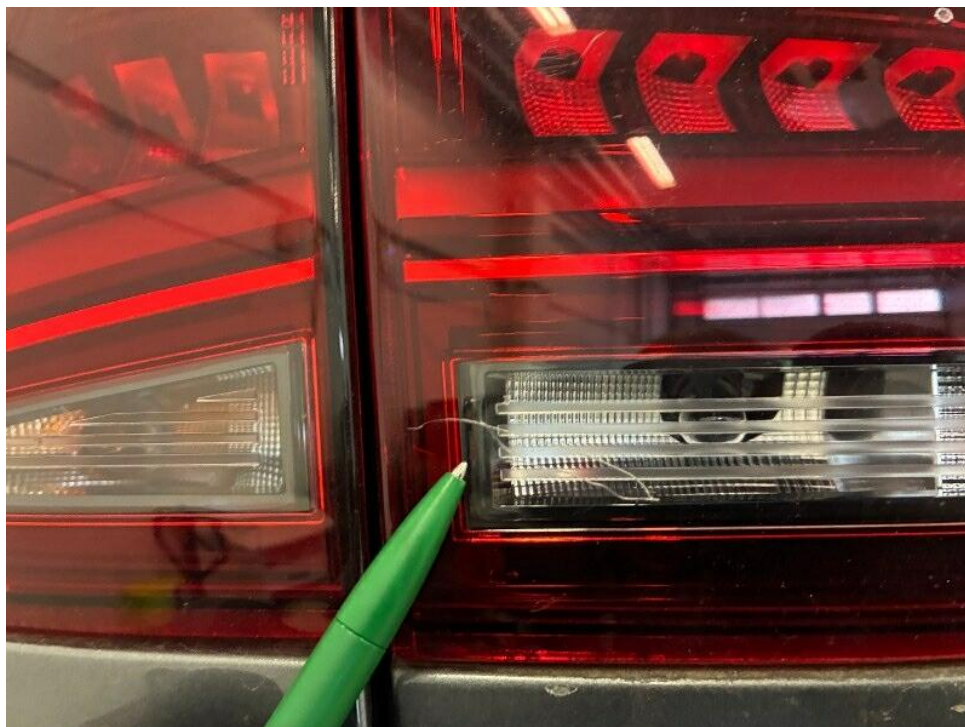
Bild 25 : Rücklicht links außen + innen Kratzer + Beschädigungen

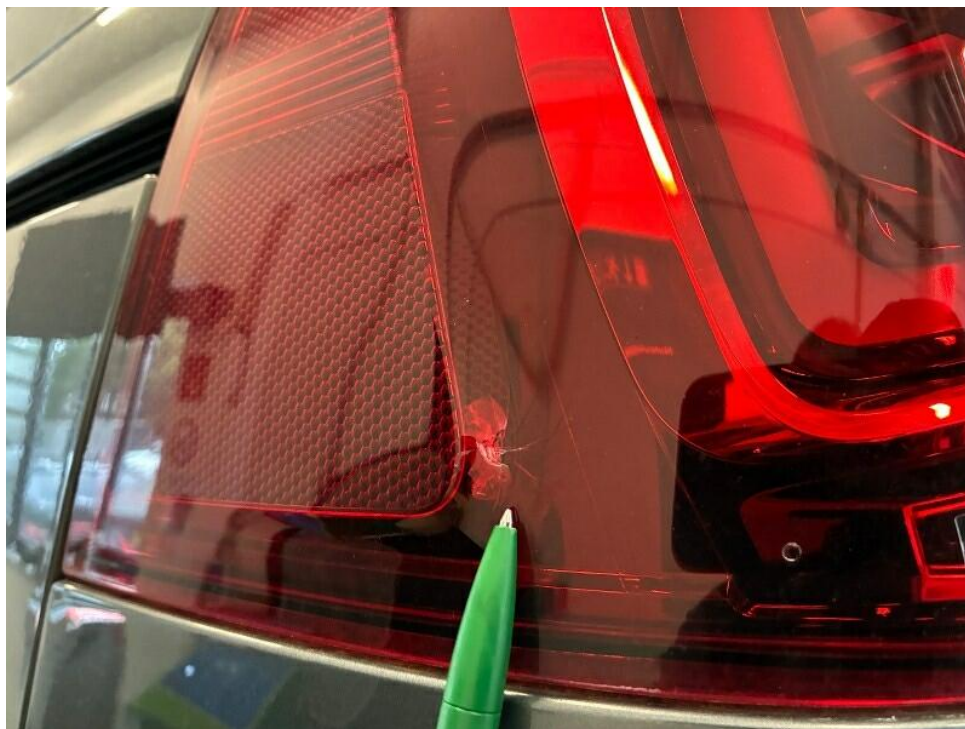
Bild 26 : Rücklicht links außen + innen Kratzer + Beschädigungen

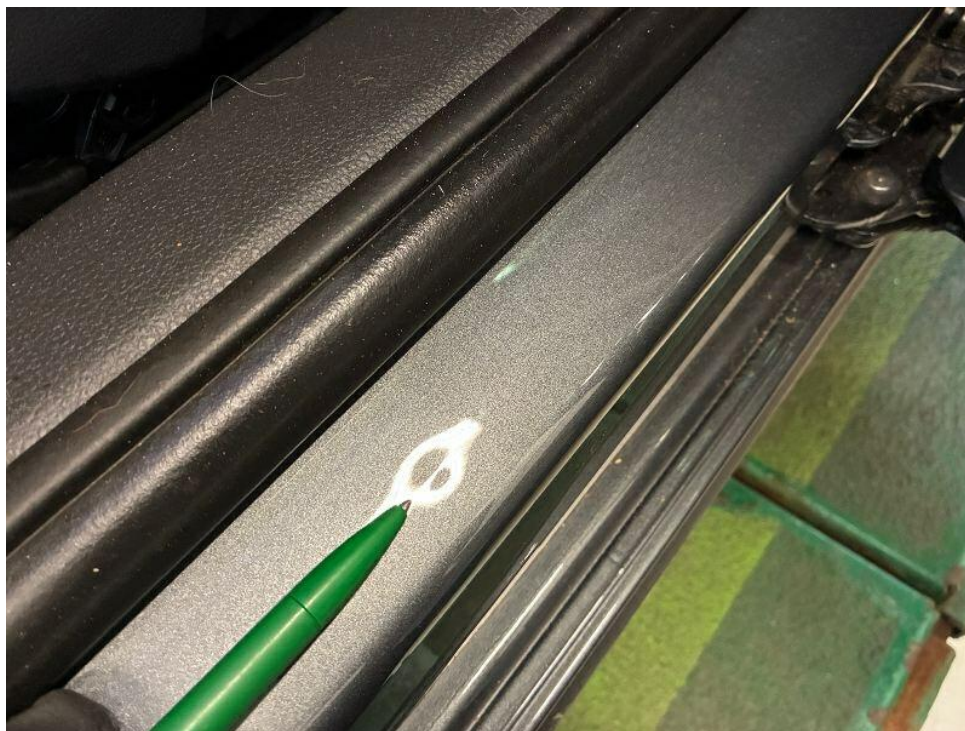
Bild 27 : Einstieg hinten links Delle

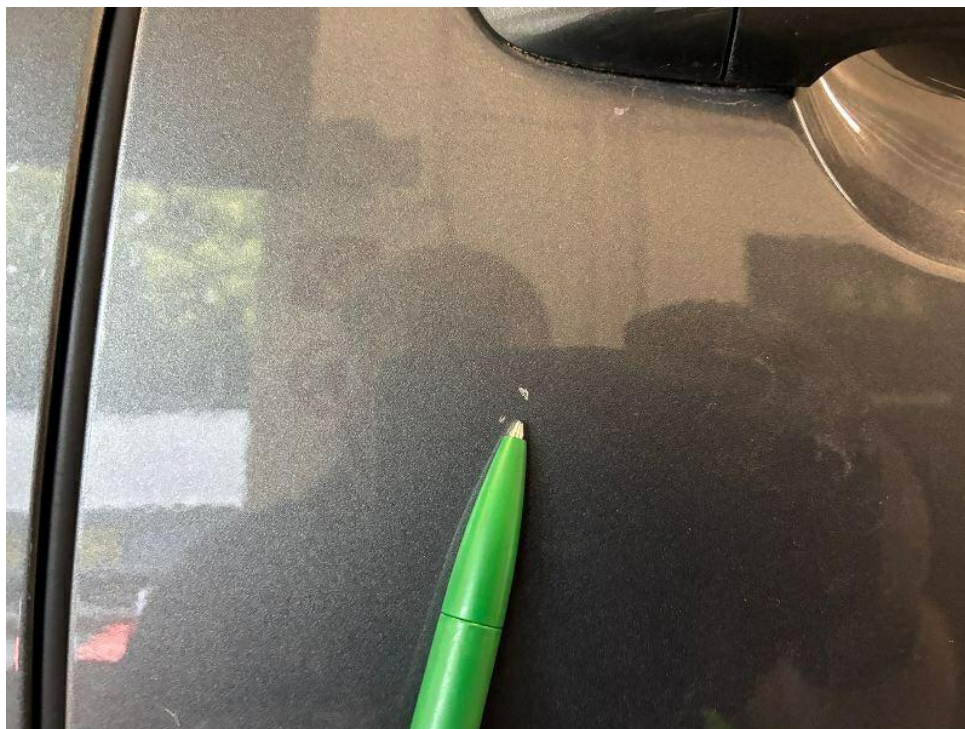
Bild 28 : Türe hinten links Kratzer

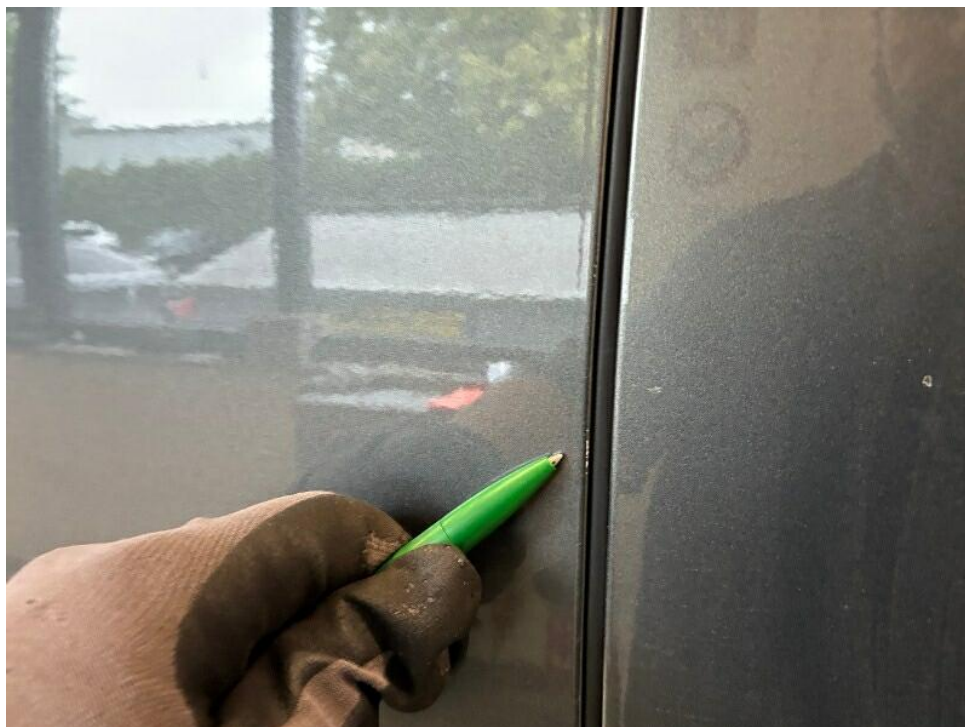
Bild 29 : Türe vorne links Kratzer + Delle

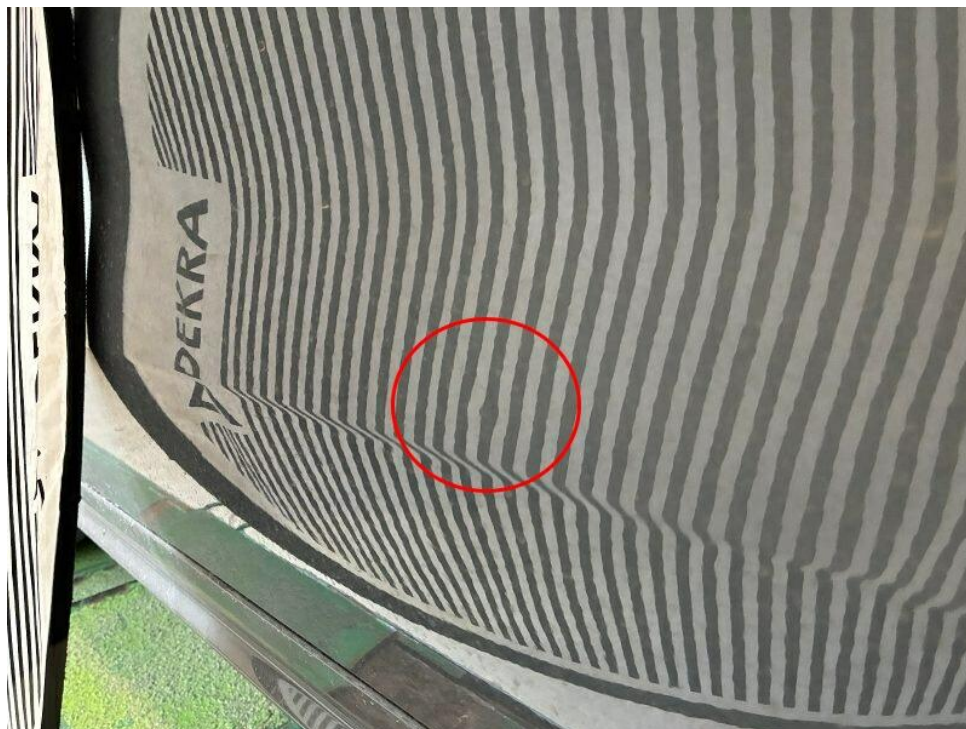
Bild 30 : Türe vorne links Kratzer + Delle
