Fahrzeugbeschreibung

Fahrzeug: FORD S-MAX 2.5 Duratec FHEV Edition Van5-türig 2488 ccm 190 PS / 140 KW bleifrei 0-Gang Automatik

Zustandsbericht

Inspection date: 5 Jun 2026
Protocol number: 45782817
Delivery date: 5 Jun 2026

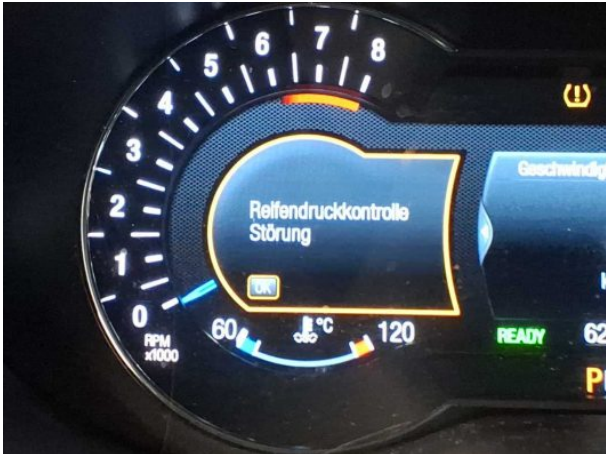
Damage #2: Instrument panel: Indicator light (RDKS brennt) - Differs from the original configuration - Perform diagnosis

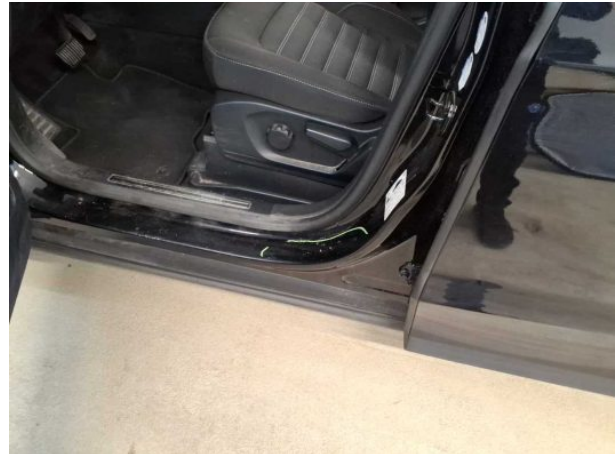
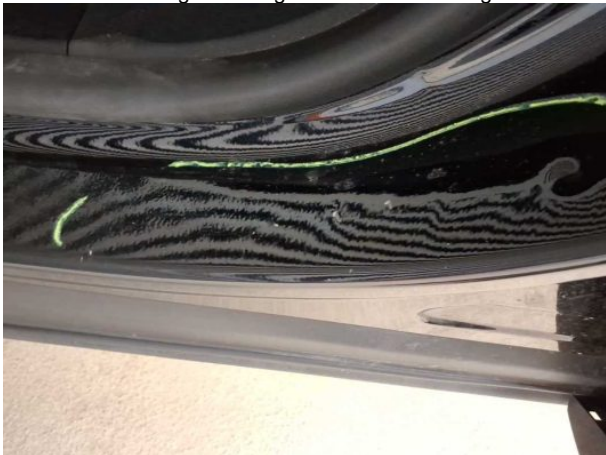
Damage #3: Sill - left side: Sill - Dent / paintcoat damage - Smart repair

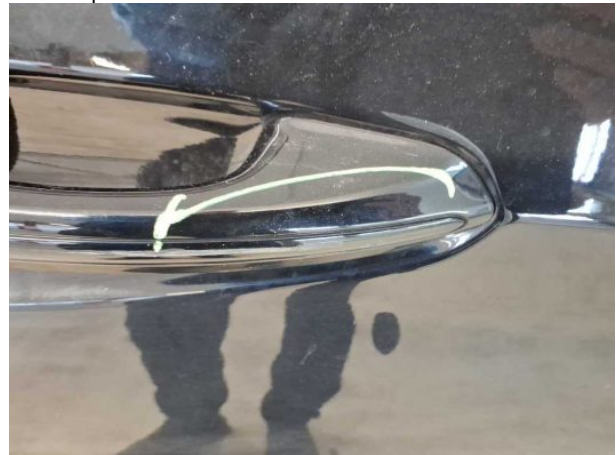
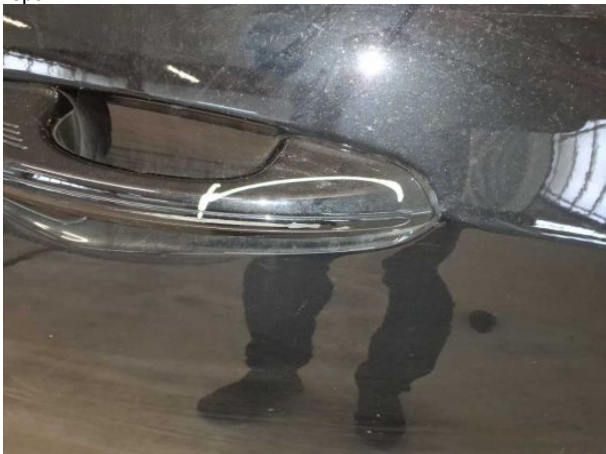
Damage #4: Door - front right side: Door handle - outside - Scratched - Smart repair

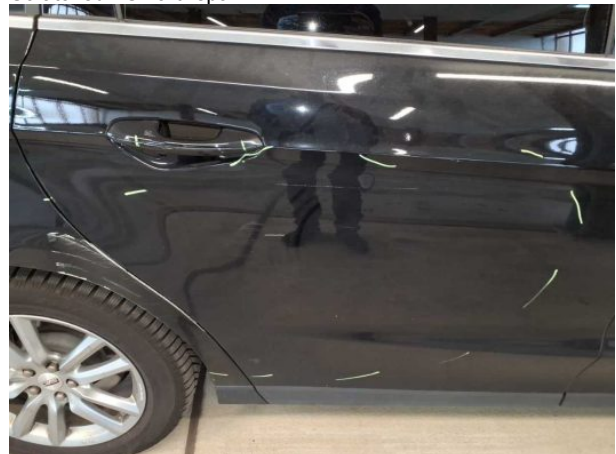
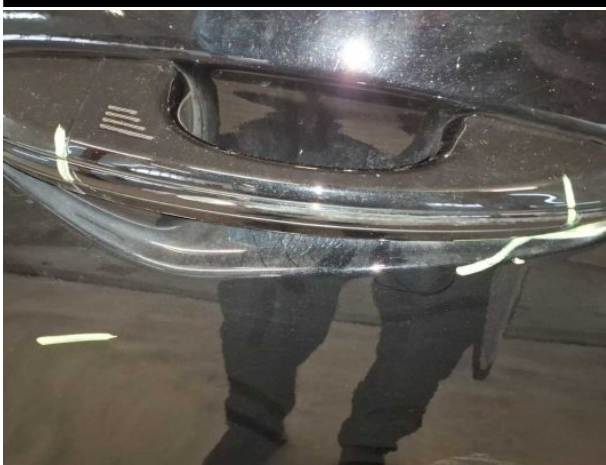
Damage #5: Door - rear right side: Door handle - outside - Scratched - Smart repair

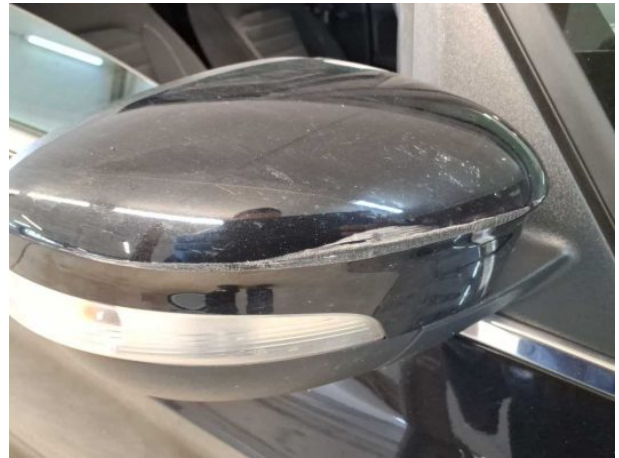
Damage #6: Wing mirror - right side: Cap - Scratched - Smart repair

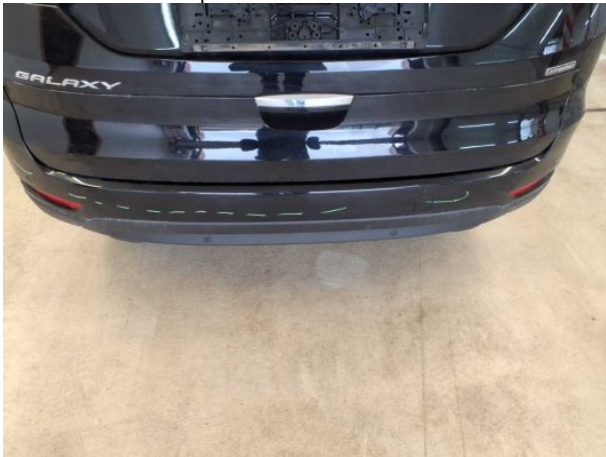
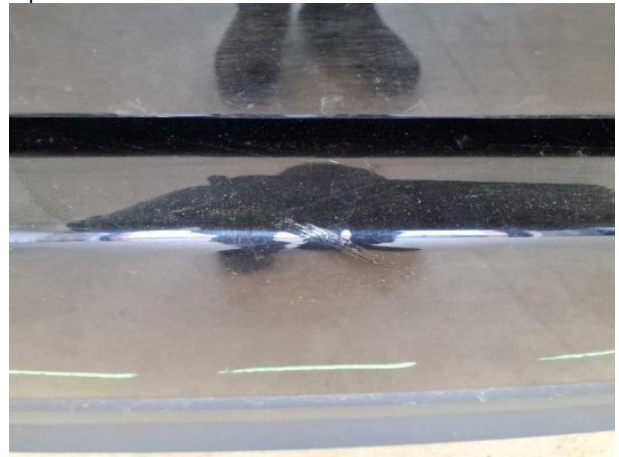
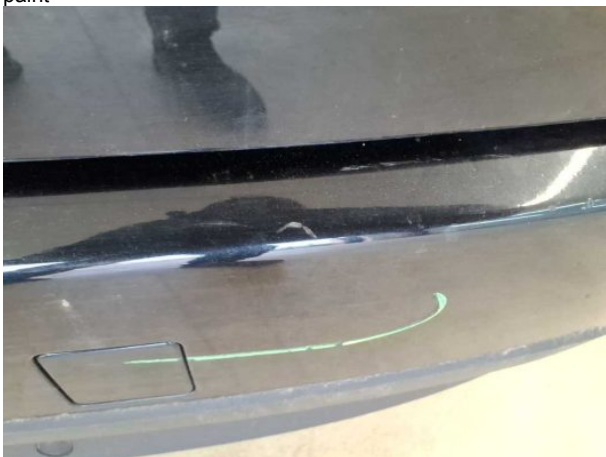
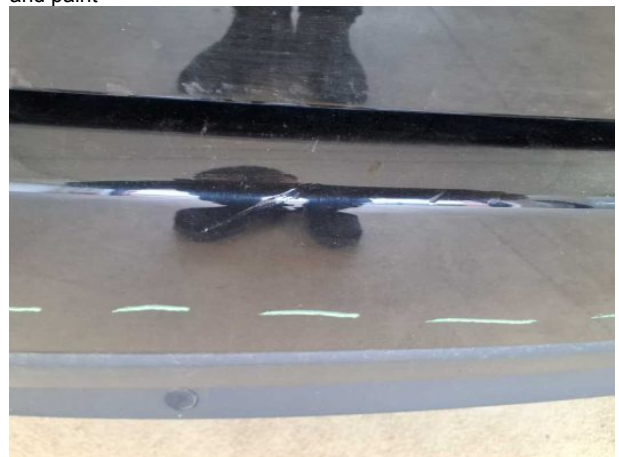
Damage #7: Rear bumper: Rear bumper - Scratched - Repair and paint

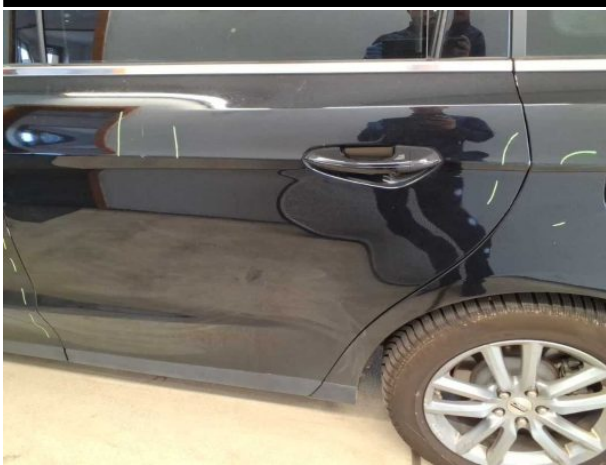
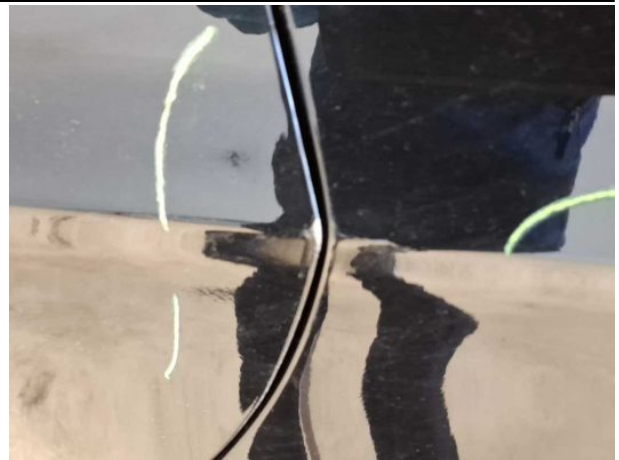
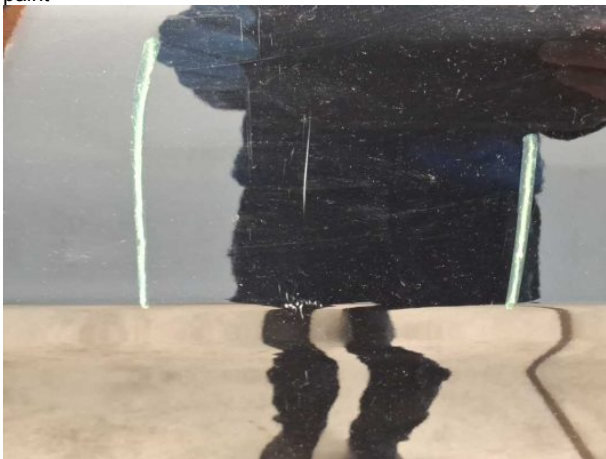
Damage #8: Door - rear left side: Door - Scratched - Repair and paint

Damage #8: Door - rear left side: Door - Scratched - Repair a...
paint

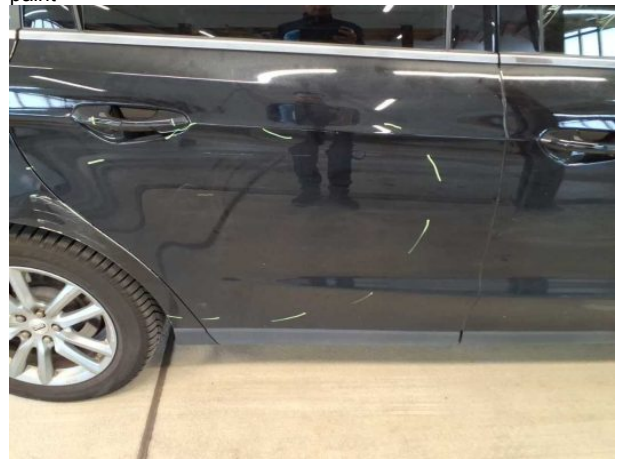
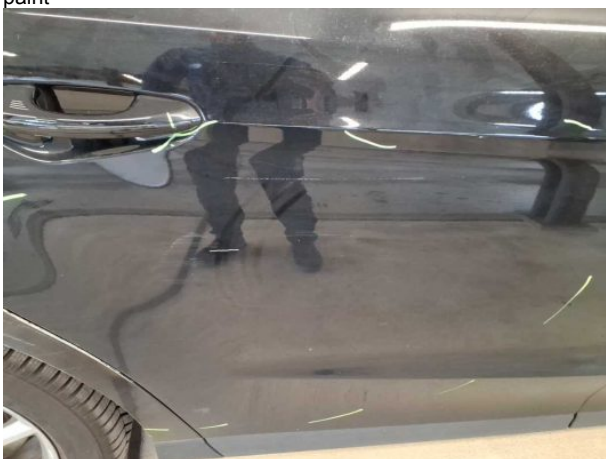
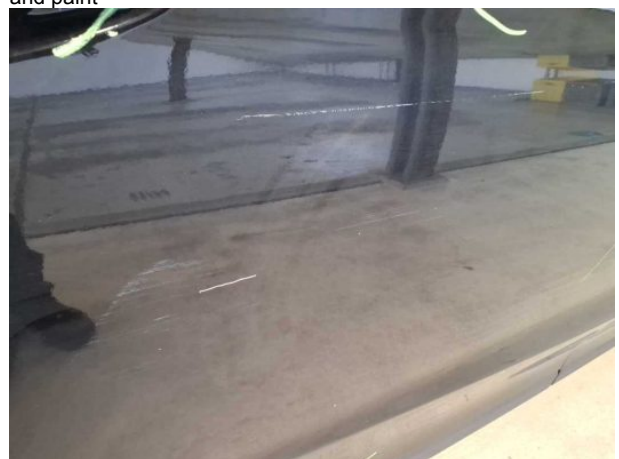
Damage #9: Door - rear right side: Door - Scratched - Repair and paint

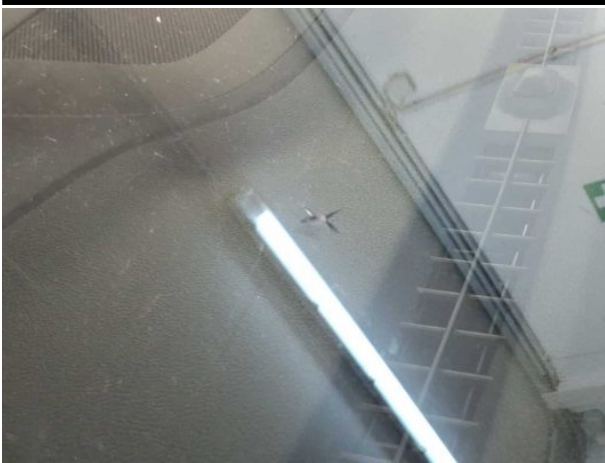
Damage #10: Vehicle glazing: Windscreen - Stone chips - Replace

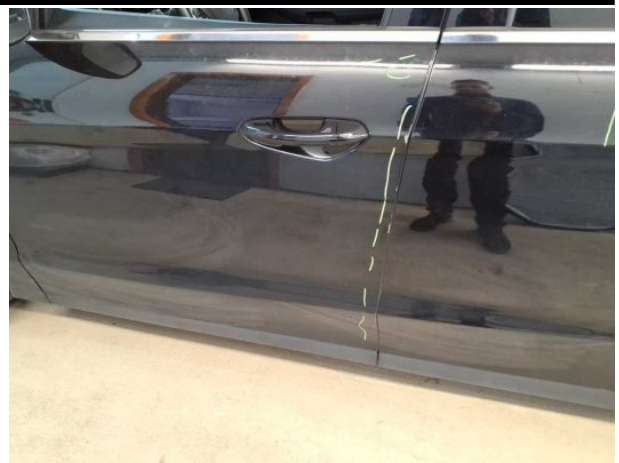
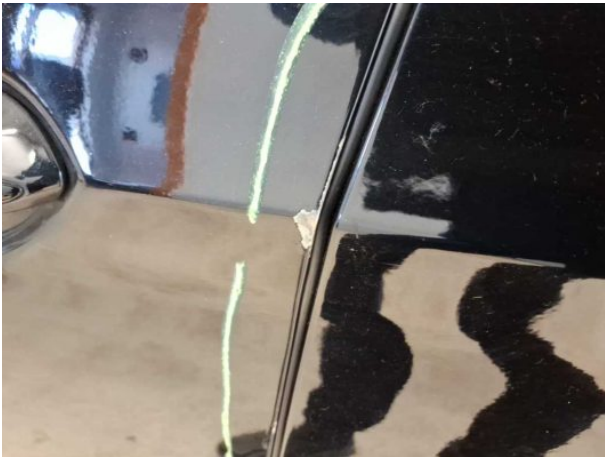
Damage #11: Door - front left side: Door - Scratched - Repair and paint

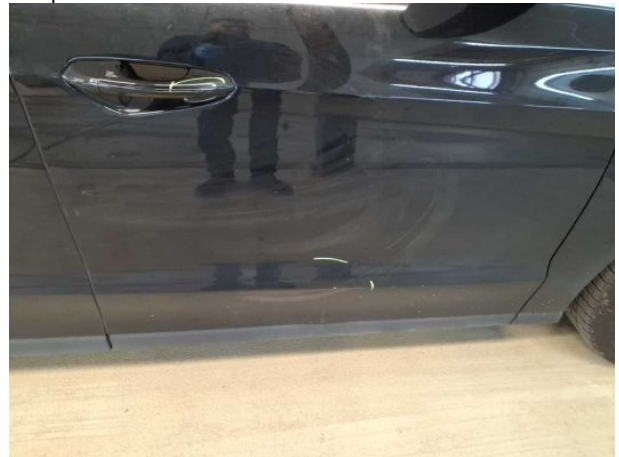
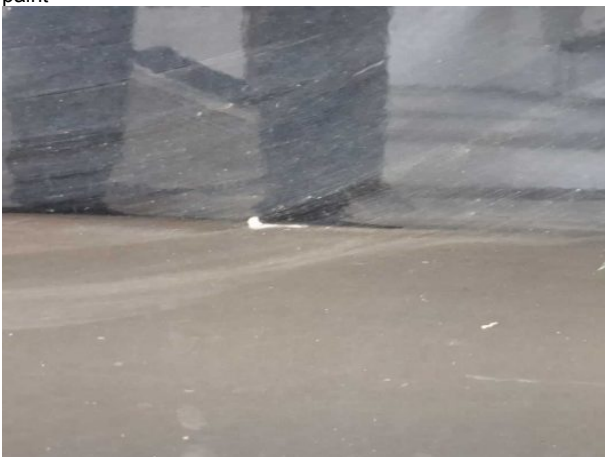
Damage #12: Door - front right side: Door - Scratched - Repair and paint

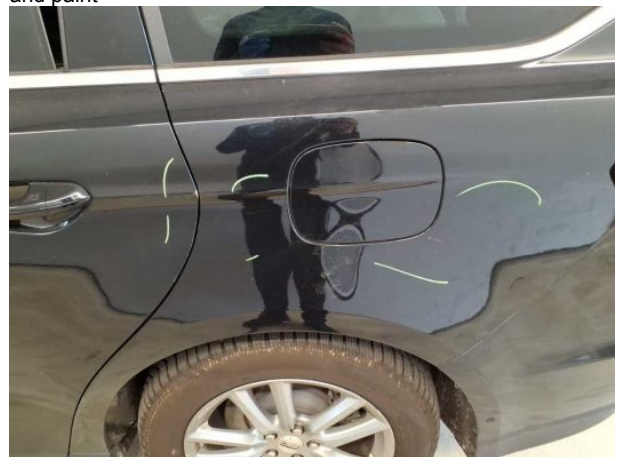
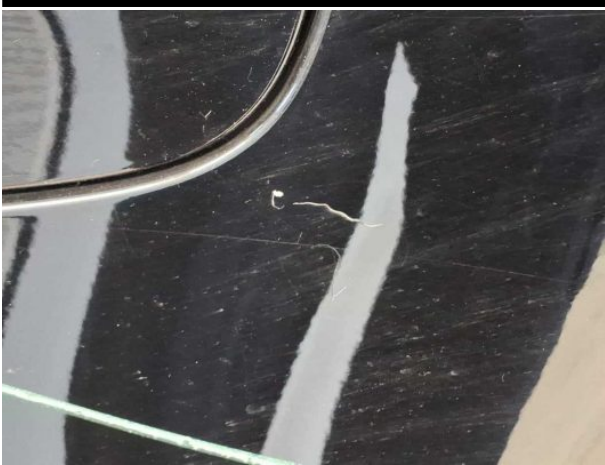
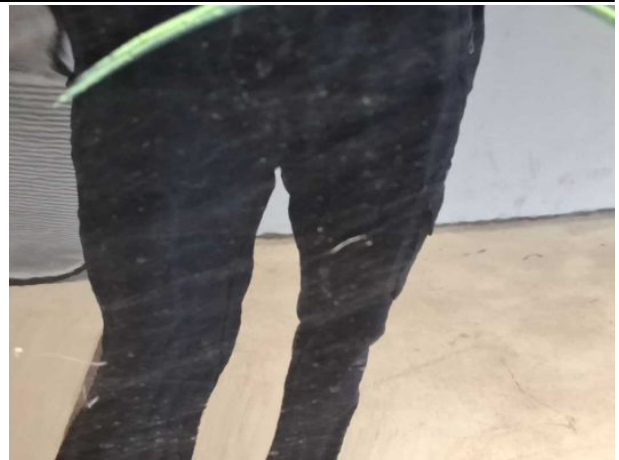
Damage #13: Side panel - rear left side: Side panel - Scratch... - Repair and paint

Damage #13: Side panel - rear left side: Side panel - Scratched - Repair and paint

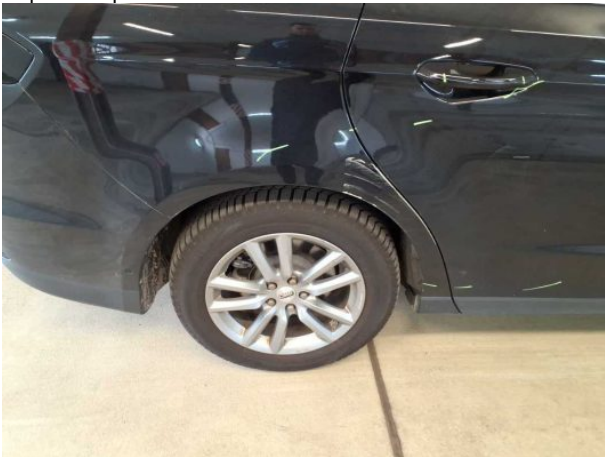
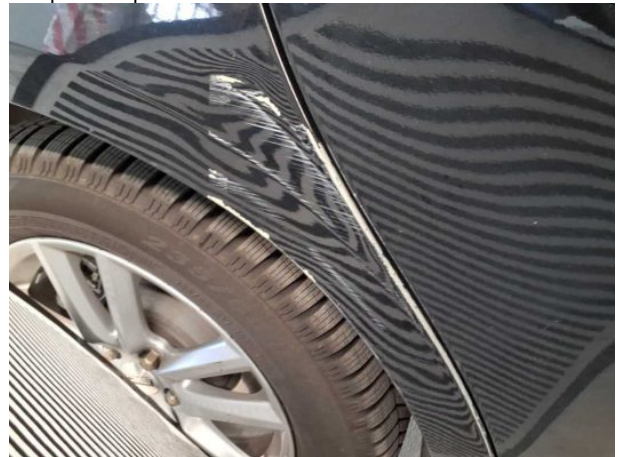
Damage #14: Side panel - rear right side: Side panel - Dent / paintcoat damage - Repair and paint

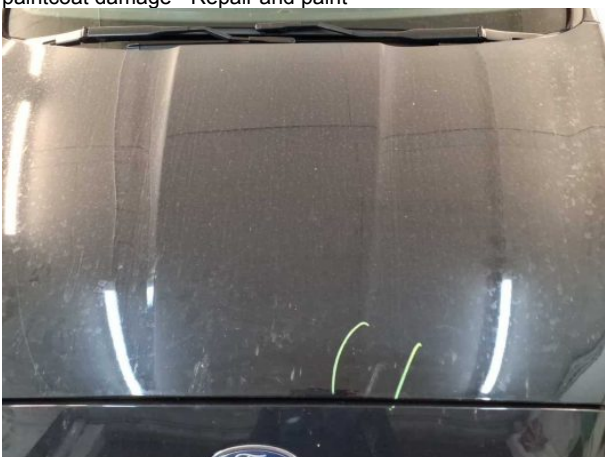
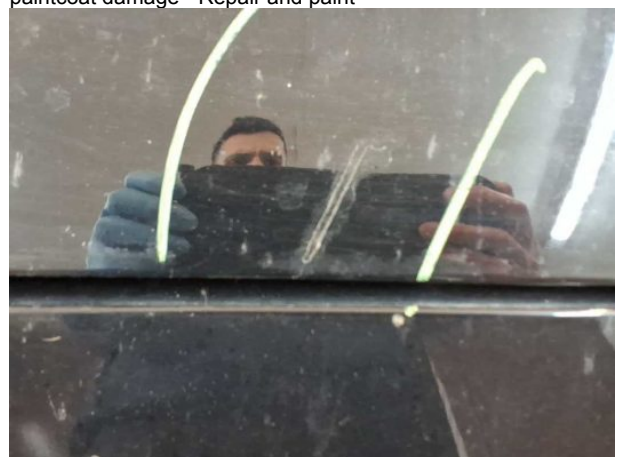
Damage #15: Bonnet: Bonnet - Scratched - Repair and paint

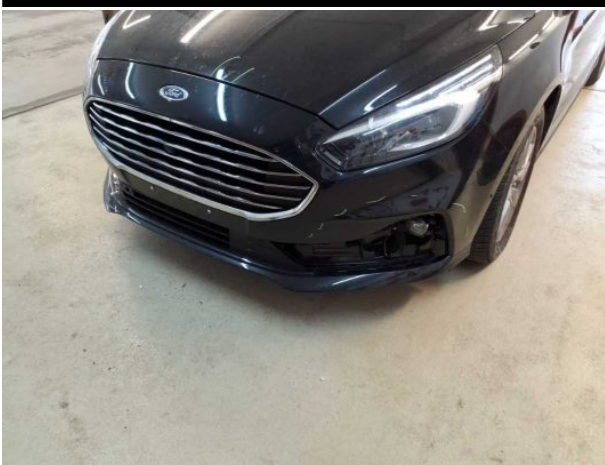
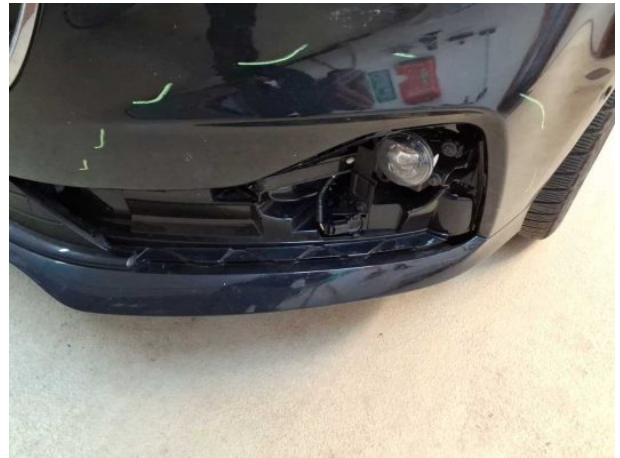
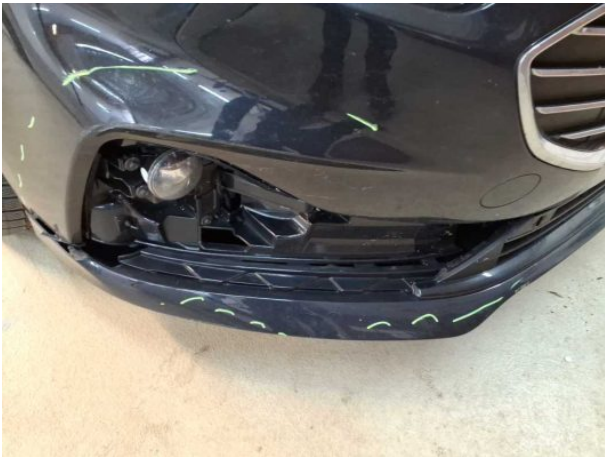
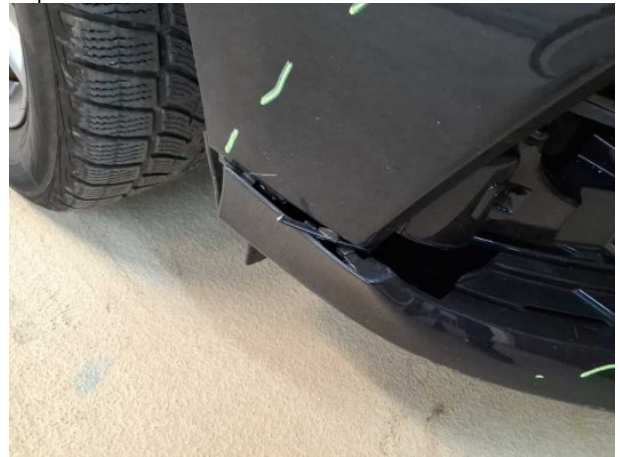
Damage #16: Front bumper: Front bumper - Damaged - Replace

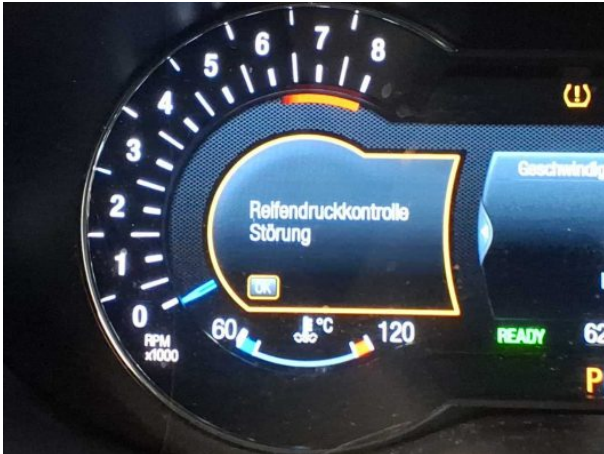
Beschädigung #2: Instrumententafel: Kontrollleuchte (RDKS brennt) - abweichend Auslieferungszustand - Diagnose durchführen

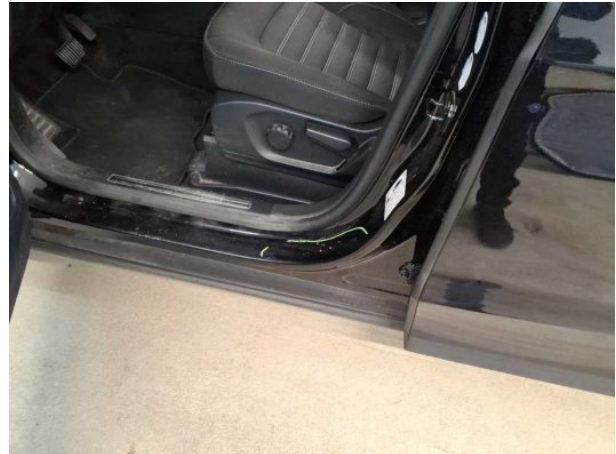
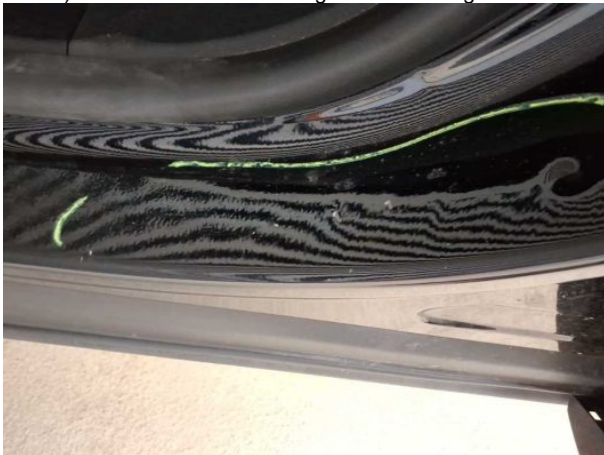
Beschädigung #3: Schweller links: Einstieg - Delle / Lackschaden - Smart Repair

Beschädigung #3: Schweller links: Einstieg - Delle / Lackschade...
Smart Repair

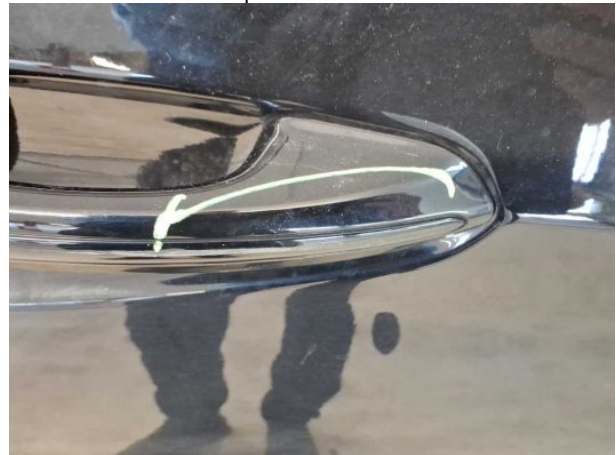
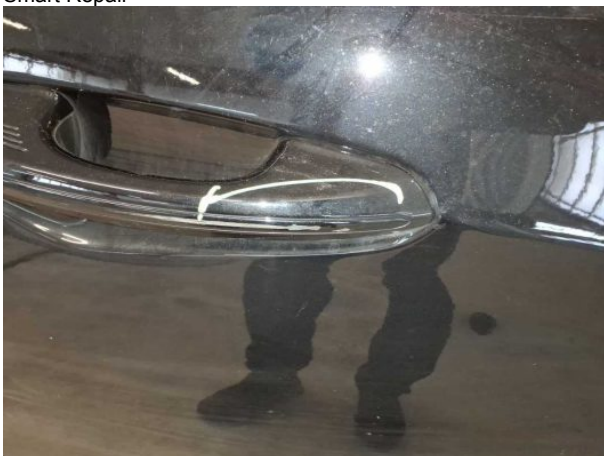
Beschädigung #4: Tür vorn rechts: Griff außen - verkratzt / verschürft - Smart Repair

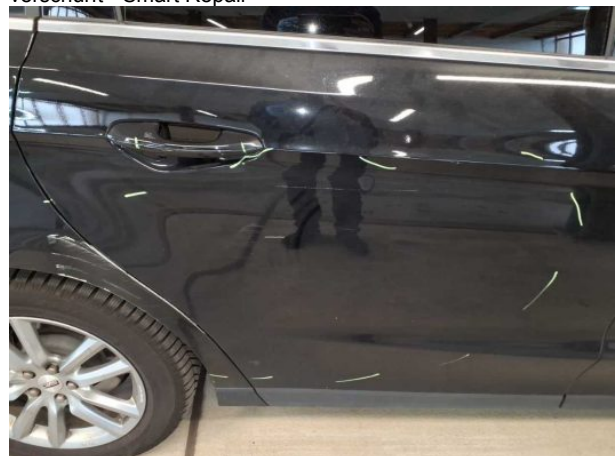
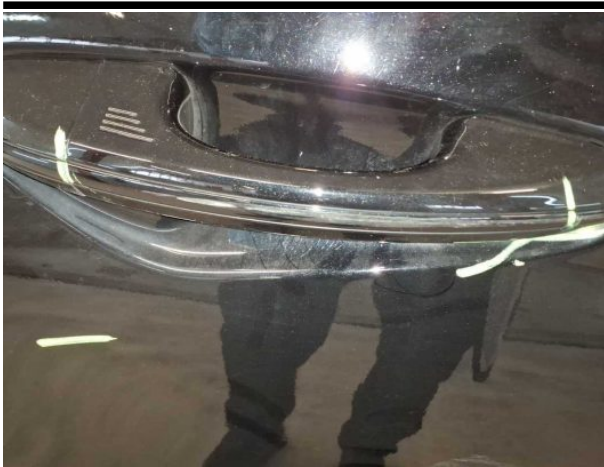
Beschädigung #5: Tür hinten rechts: Griff außen - verkratzt / verschürft - Smart Repair

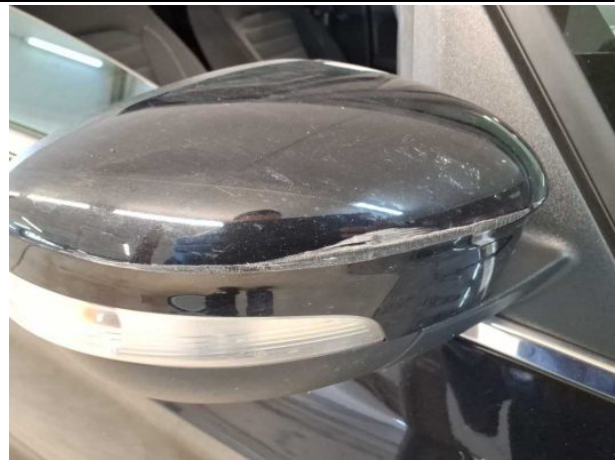
Beschädigung #6: Außenspiegel rechts: Abdeckkappe - verkratzt / verschürft - Smart Repair

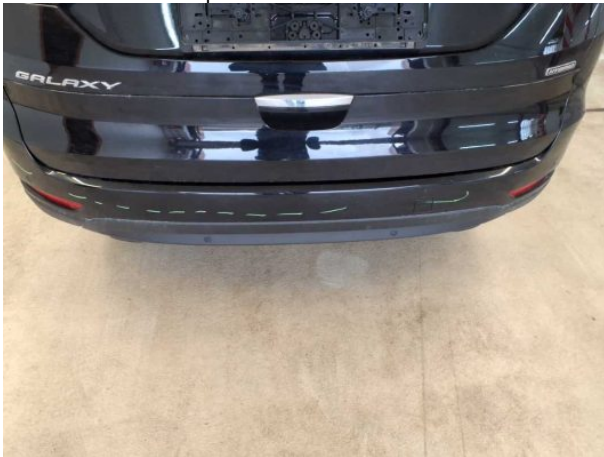
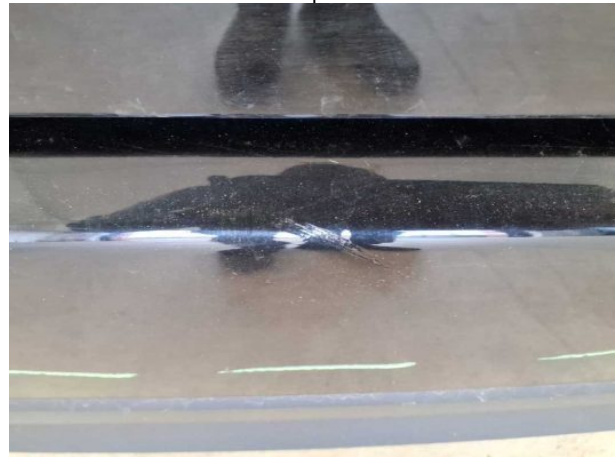
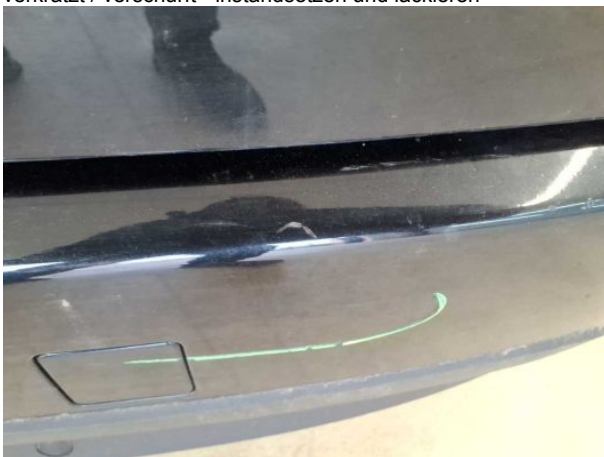
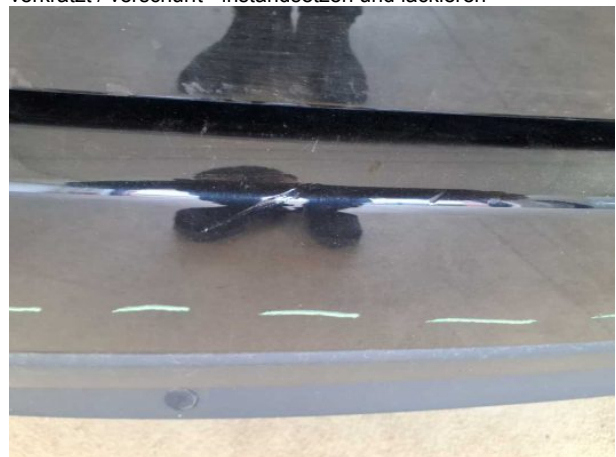
Beschädigung #7: Stossfänger hinten: Stossfänger hinten - verkratzt / verschürft - instandsetzen und lackieren

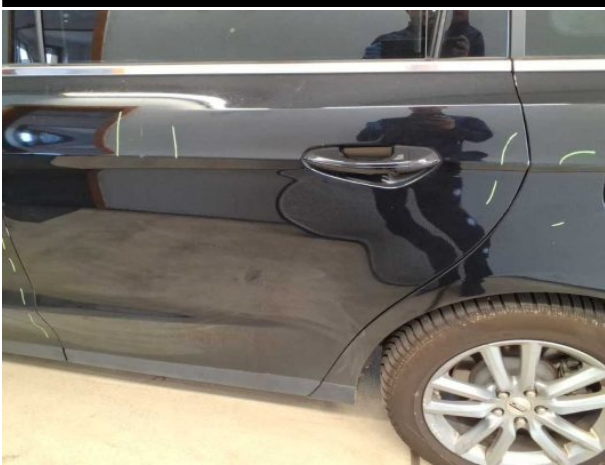
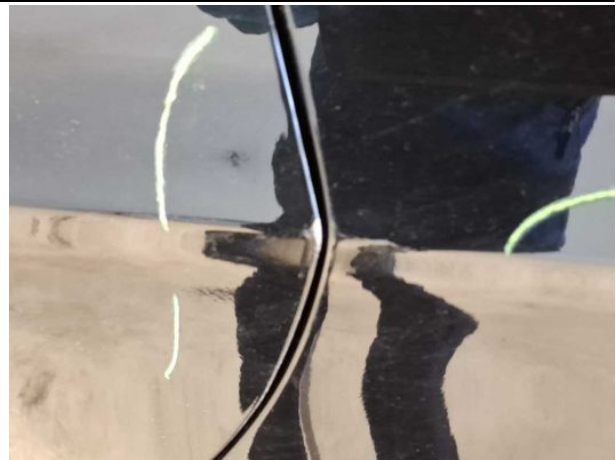
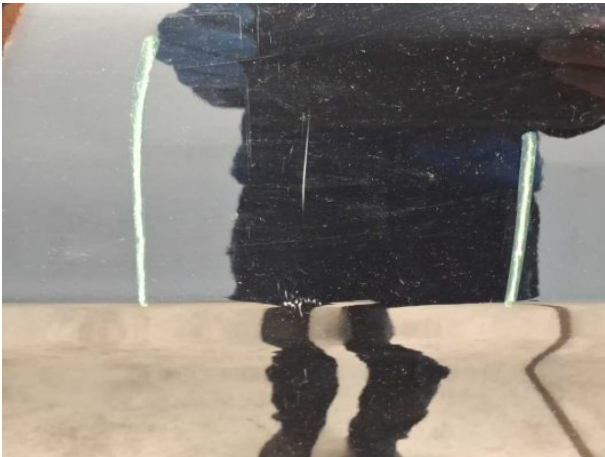
Beschädigung #8: Tür hinten links: Tür - verkratzt / verschürft - instandsetzen und lackieren

Beschädigung #8: Tür hinten links: Tür - verkratzt / verschürft... instandsetzen und lackieren

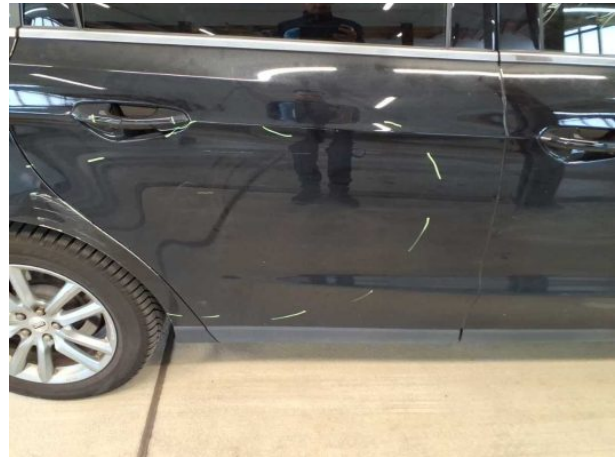
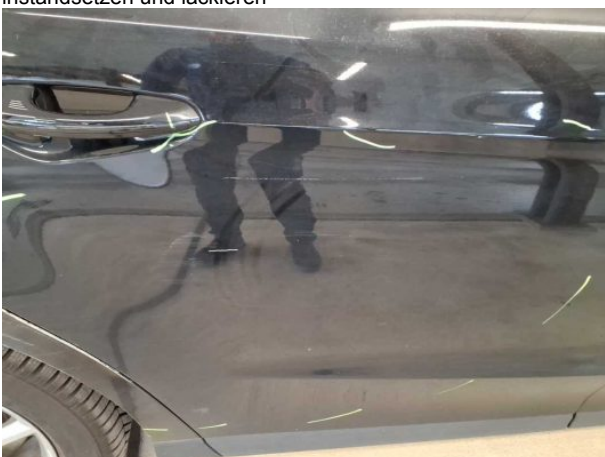
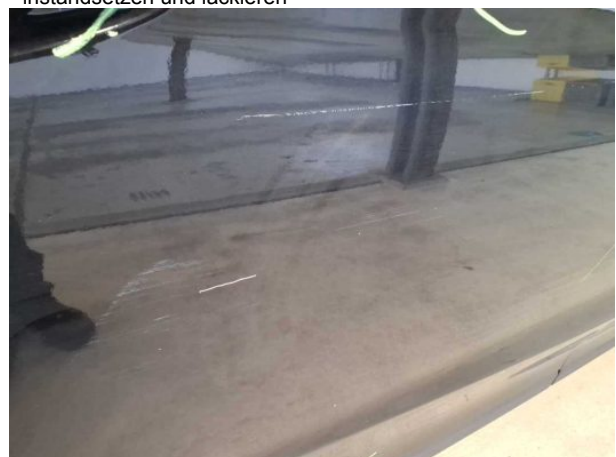
Beschädigung #9: Tür hinten rechts: Tür - verkratzt / versch... - instandsetzen und lackieren

Beschädigung #9: Tür hinten rechts: Tür - verkratzt / verschürft - instandsetzen und lackieren

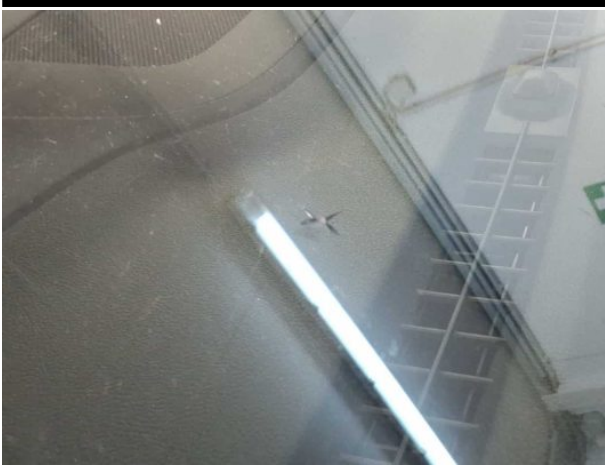
Beschädigung #10: Verglasung: Frontscheibe - Steinschlag - erneuern

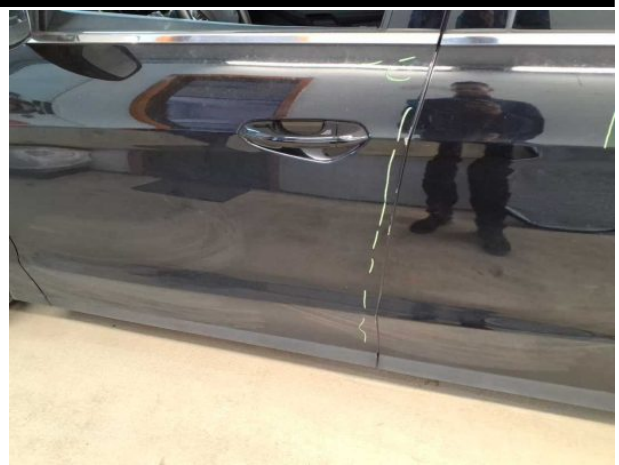
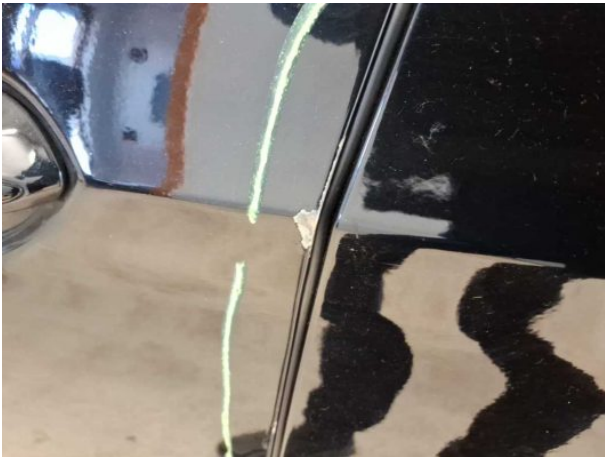
Beschädigung #11: Tür vorn links: Tür - verkratzt / verschürft - instandsetzen und lackieren

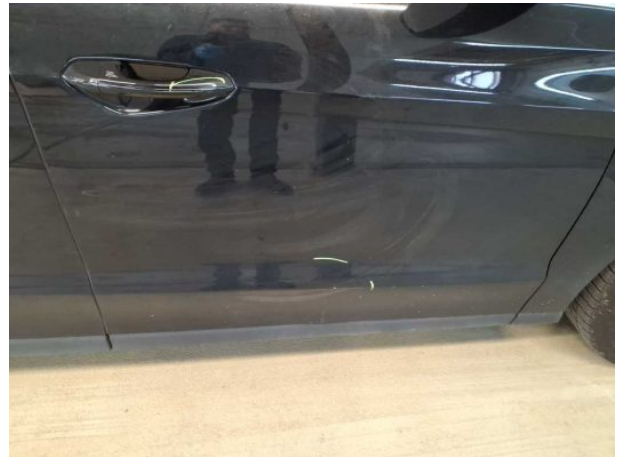
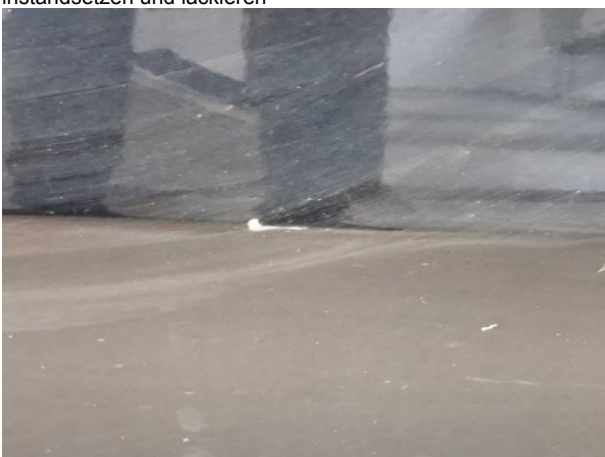
Beschädigung #12: Tür vorn rechts: Tür - verkratzt / verschürft - instandsetzen und lackieren

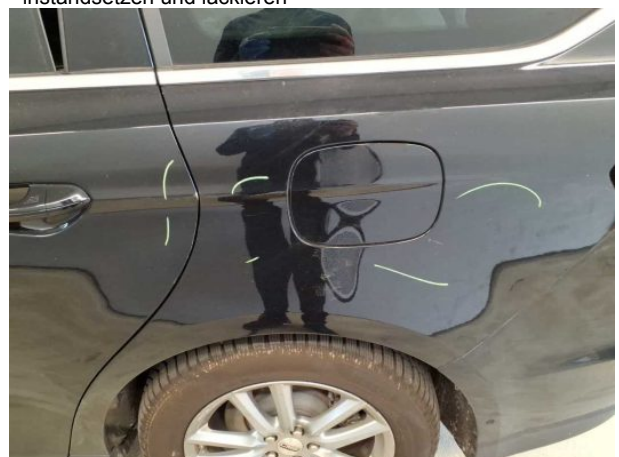
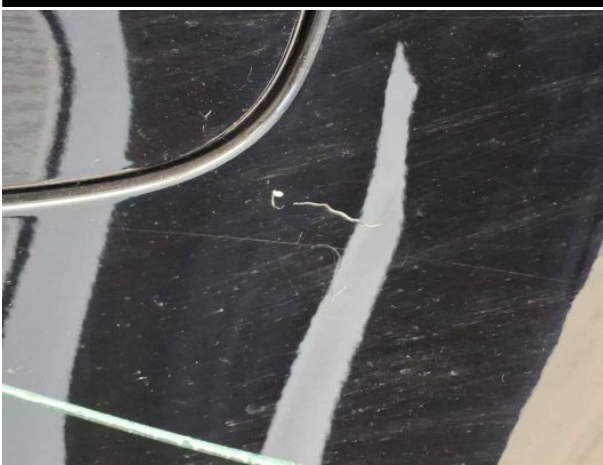
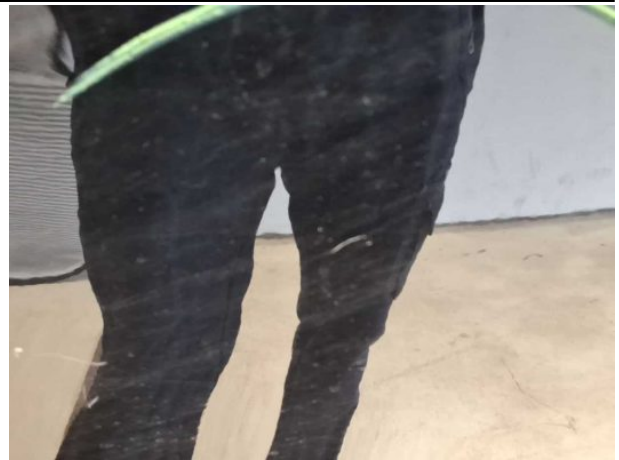
Beschädigung #13: Seitenwand links: Seitenwand - verkratzt / verschürft - instandsetzen und lackieren

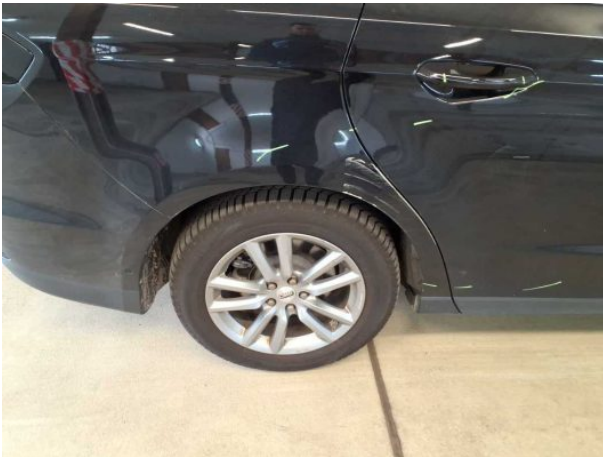
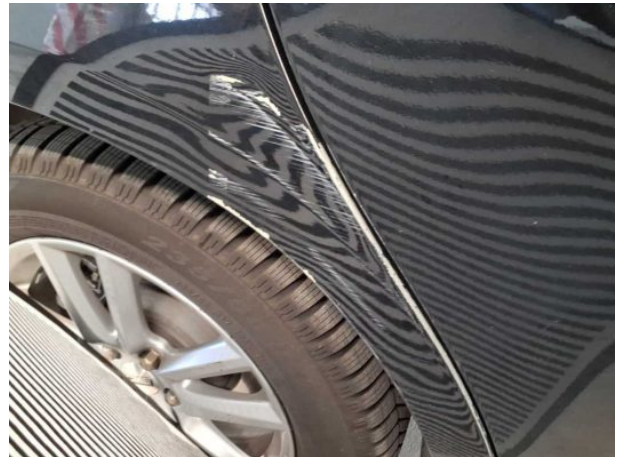
Beschädigung #14: Seitenwand rechts: Seitenwand - Delle / Lackschaden - instandsetzen und lackieren

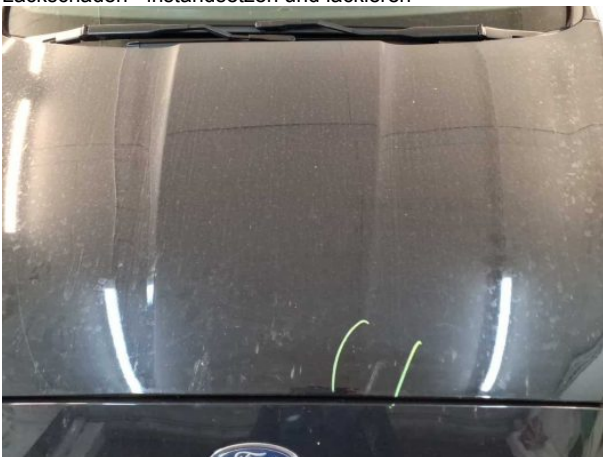
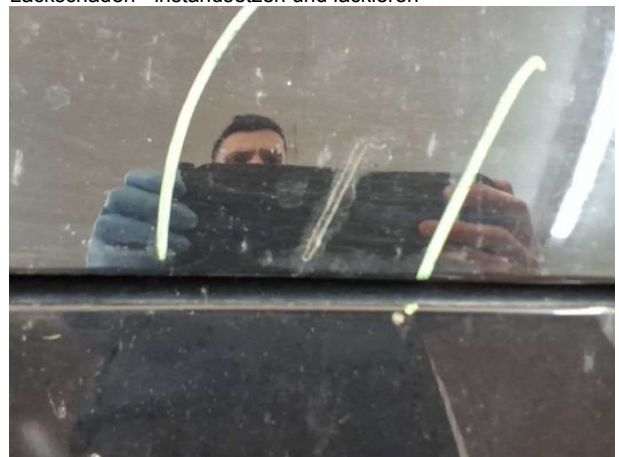
Beschädigung #15: Motorhaube: Motorhaube - verkratzt / verschürft - instandsetzen und lackieren

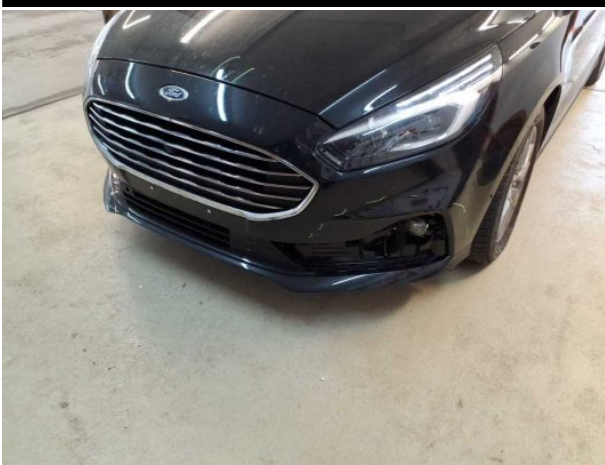
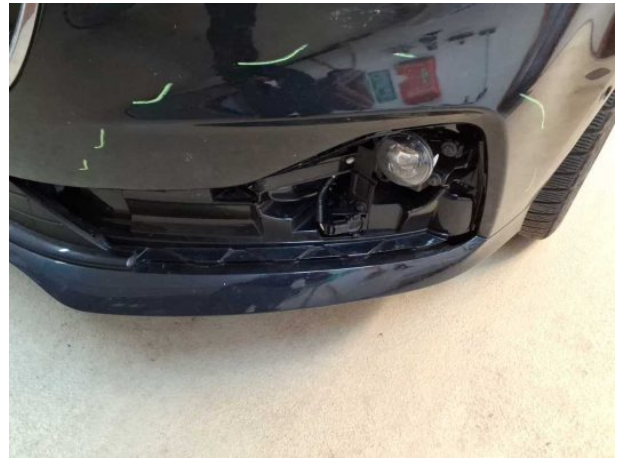
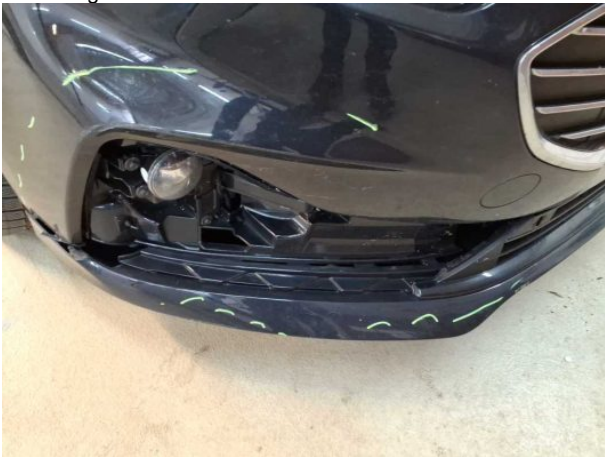
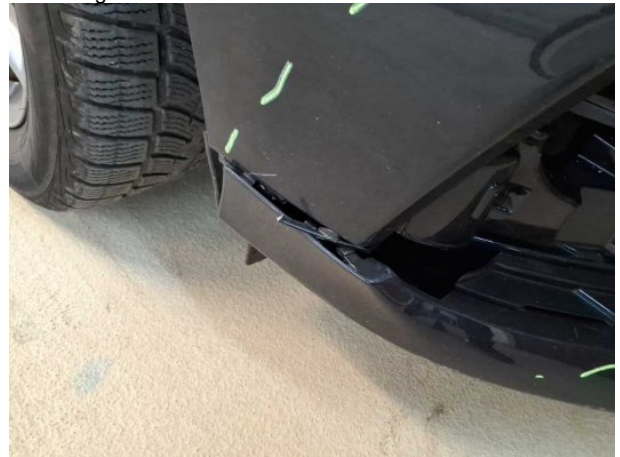
Beschädigung #16: Stossfänger vorn: Stossfänger vorn - beschädigt - erneuern
