# Volkswagen ID.4 '21 BEV

Chassisnummer: **WVGZZZE2ZMP002651**

Kilometerstand: **163228 km**

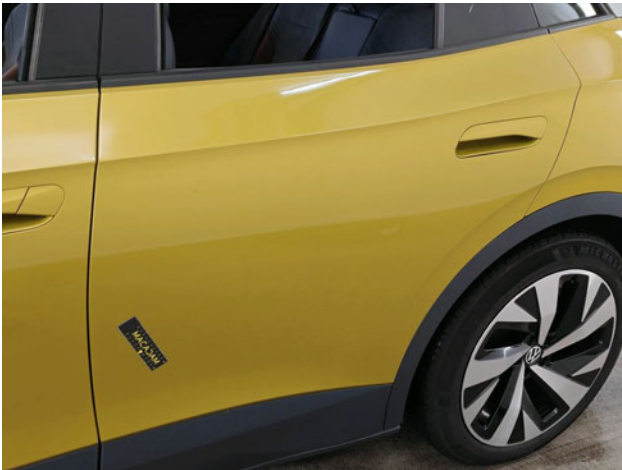
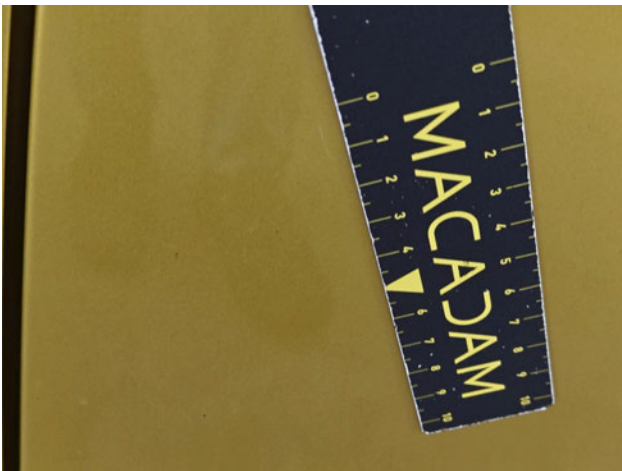
**Deur A L**

Kras(sen)

Herstellen en spuiten (gedeeltelijk)

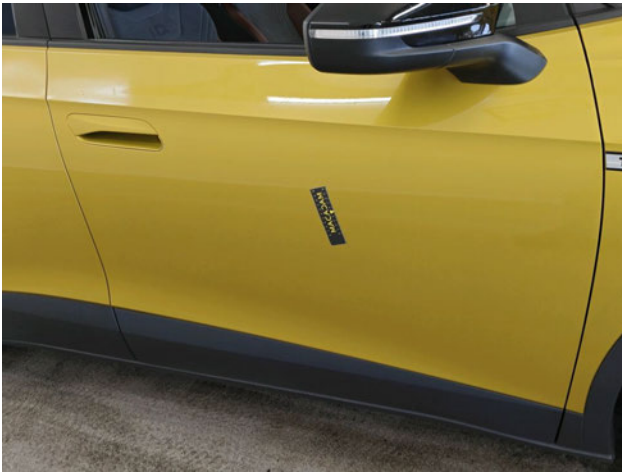
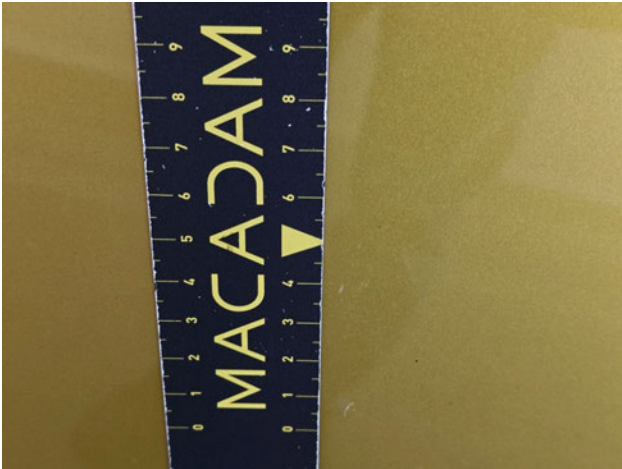
## Deur V R

Kras(sen)

Herstellen en spuiten (gedeeltelijk)

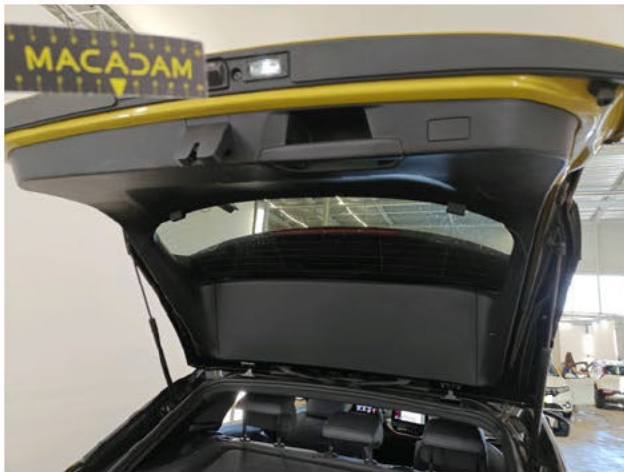
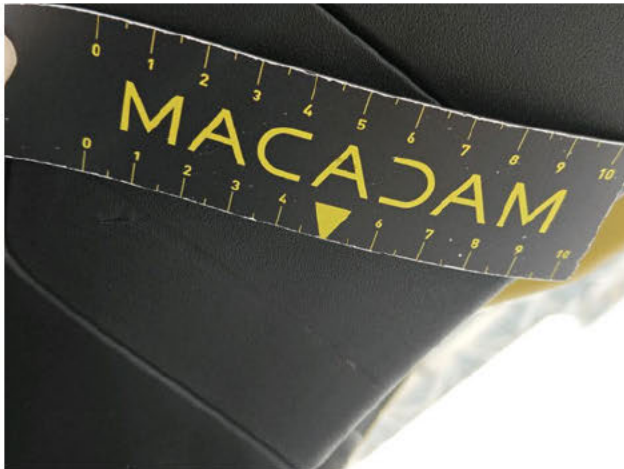
## Kofferklep bekleding

Kras(sen)

Smartrepair

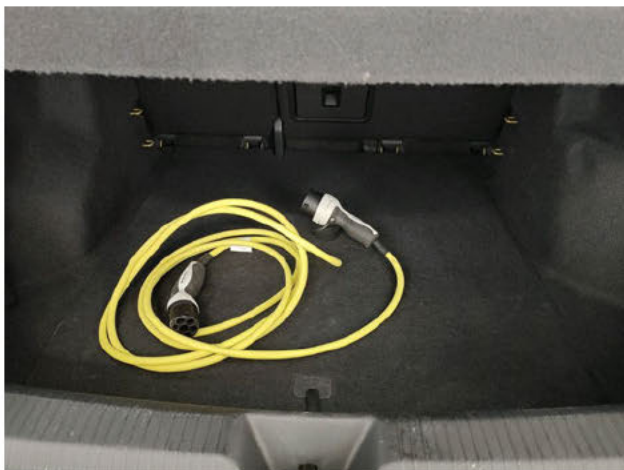
## Laadkabel EV (normaal)

Ontbreekt

Vervangen

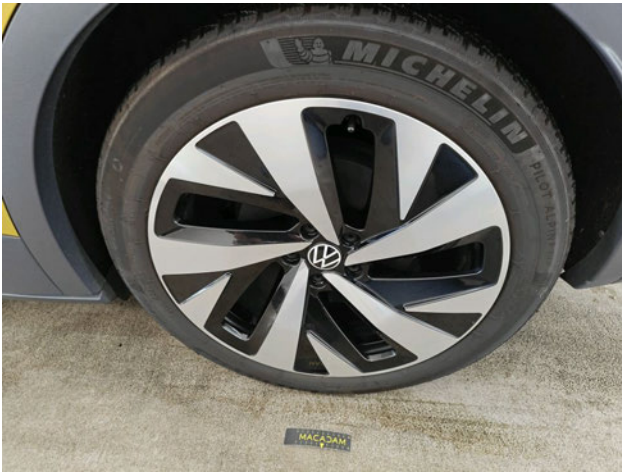
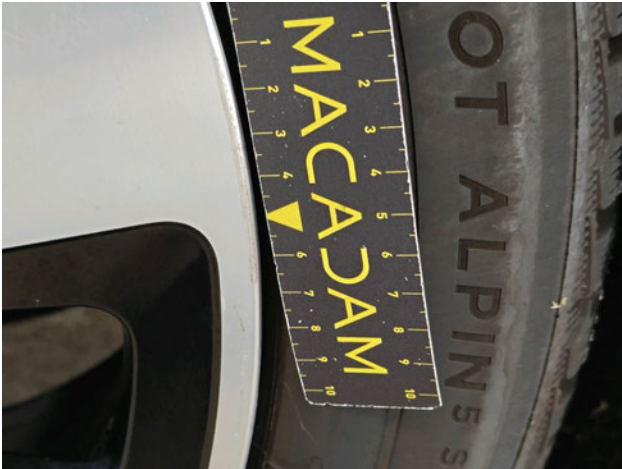
**Velg A L alu**

Kras(sen)

Herstellen en spuiten (compleet)

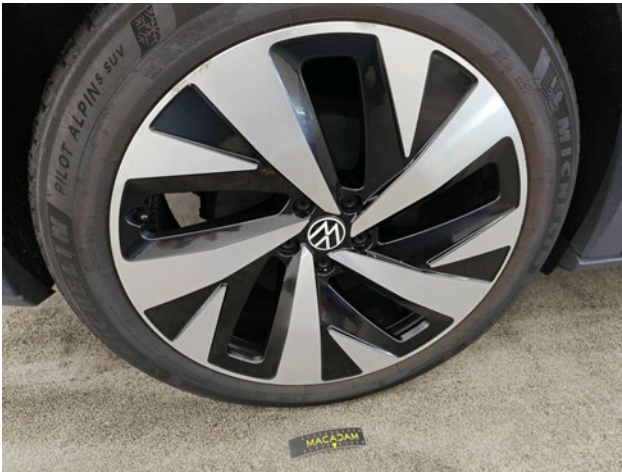
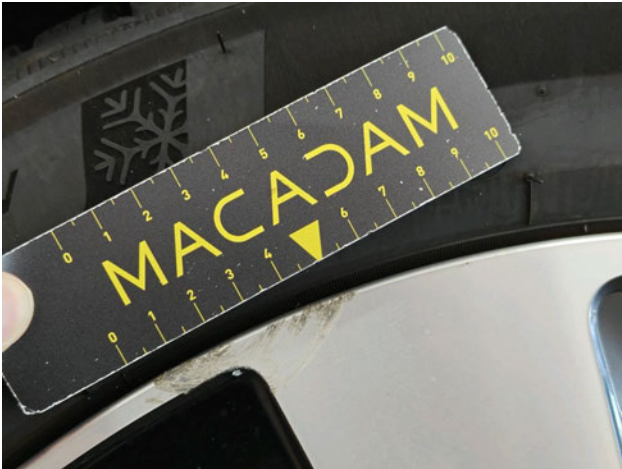
## Velg A R alu

Kras(sen)

Herstellen en spuiten (compleet)

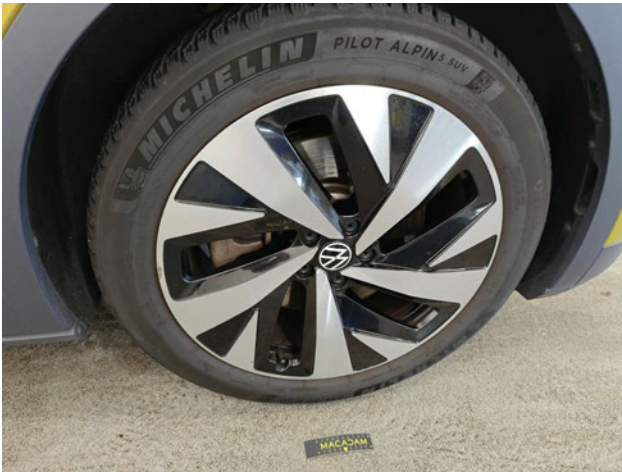
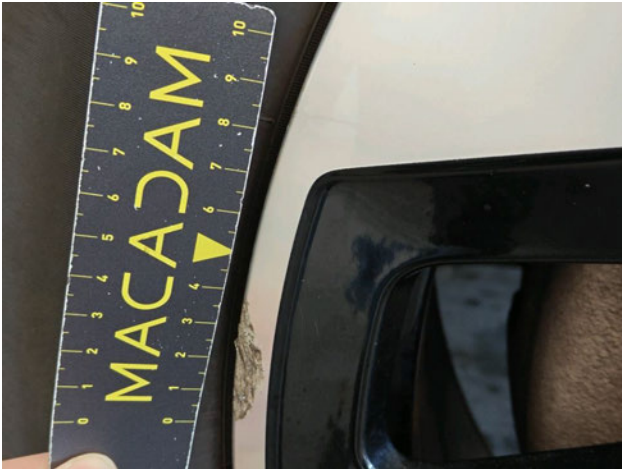
## Velg V R alu

Kras(sen)

Herstellen en spuiten (compleet)
