## Wertgutachten für Allane SE

<b>Fahrzeughalter</b>	Allane SE
<b>Ihr Auftrag vom</b>	24.06.2026 durch Allane SE
<b>Besichtigungsort</b>	41844 Wegberg, Friedrich-List-Allee 51
<b>Besichtigungsdatum</b>	25.06.2026
<b>Referenznummern</b>	0031209922 - 0087630086

<b>Kennzeichen</b>	<b>K-FN 1003</b>	<b>Fzg.-Ident.-Nummer</b>	<b>U5YH6G17GRL079273</b>
<b>Fabrikat</b>	Kia	<b>1. Zulassung</b>	29.04.2024
<b>Typ</b>	ProCeed 1.6 T-GDI GT	<b>Fahrzeugart</b>	PKW
<b>Getriebe / Gänge</b>	Automatik / 7	<b>Farbe</b>	Deluxe Weiß - Perleffekt
<b>Laufleistung abgelesen</b>	59.456 km	<b>Sitzplätze</b>	5
<b>Achsen / angetrieben</b>	2 / 1	<b>Aufbau</b>	Kombilimousine, 5 Türer
<b>Anzahl Besitzer</b>	keine Angabe	<b>nächste HU</b>	keine Angabe
<b>Motorart</b>	Reihenmotor / Benzin	<b>Hubraum / Nennleistung</b>	1.591 ccm / 150 KW

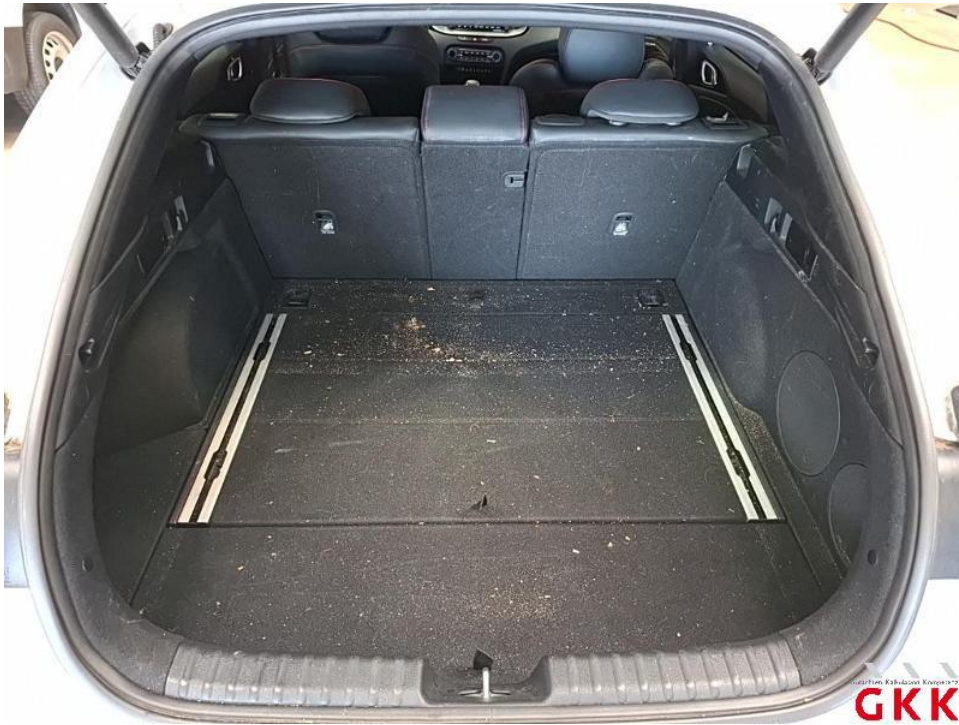
Bild 13. Laderaum, Abdeckung, defekt, ersetzen

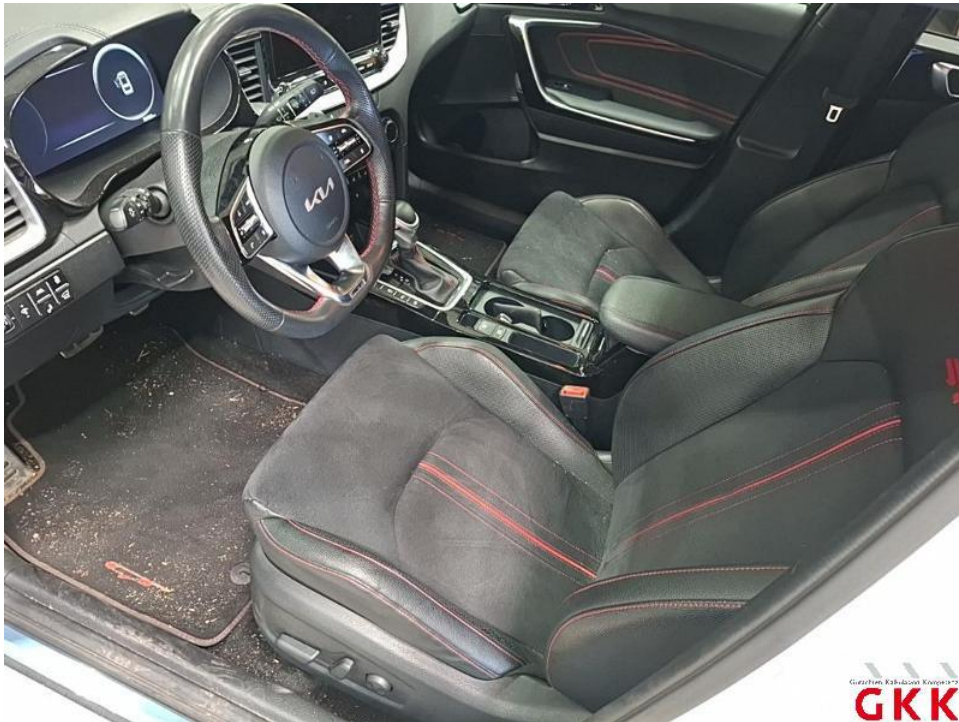
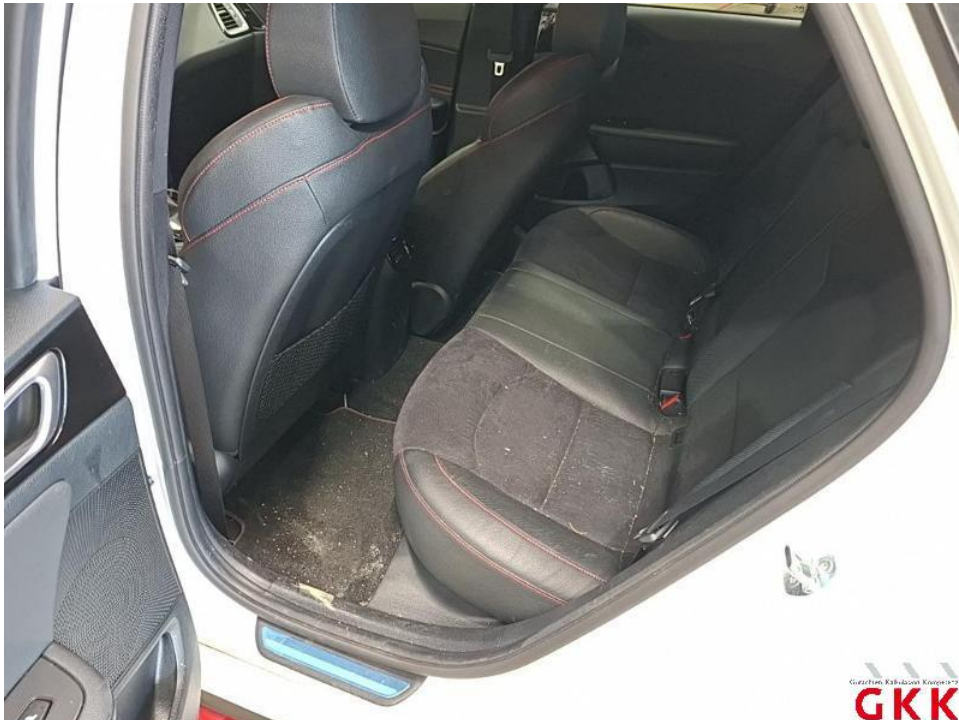
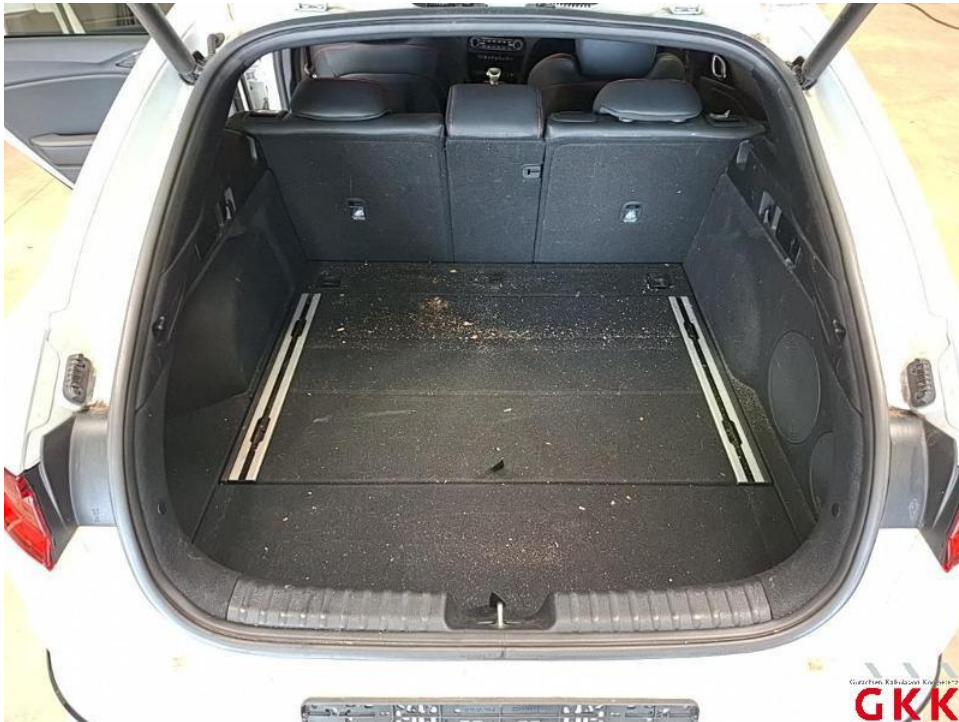
Fahrzeug außen, Industriestaubanhaftung / Flugrost, aufbereiten (Bild 46, Bild 47, Bild 48)	218,70 €	218,70 €
Fahrzeug innen, verkratzt und verschmutzt, aufbereiten (Bild 14, Bild 15, Bild 16)	157,50 €	157,50 €

Bild 14. Fahrzeug, innen, verkratzt und verschmutzt, aufbereiten

Bild 15. Fahrzeug, innen, verkratzt und verschmutzt, aufbereiten

Bild 16. Fahrzeug, innen, verkratzt und verschmutzt, aufbereiten

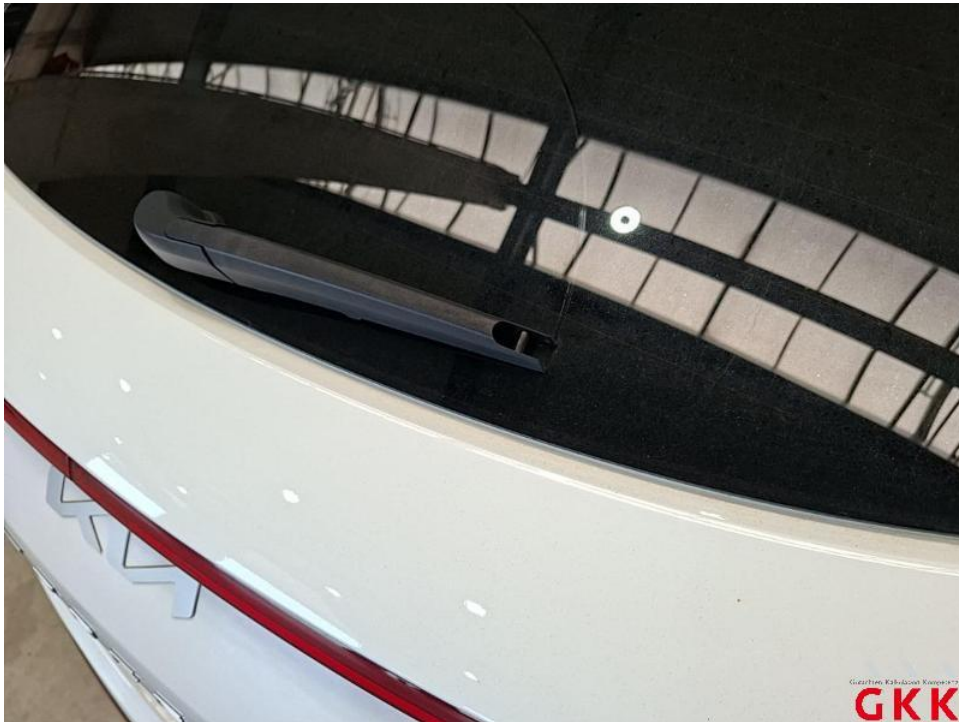
Heckwischer Blatt, fehlt, ersetzen (Bild 17)	35,15 €	35,15 €
<b>Reifen, Felgen, Radkappen</b> (Angaben ohne MwSt.)	Reparaturkosten	ÜDV
Reifen hinten rechts, beschädigt, ersetzen (Bild 33, Bild 34, Bild 35)	162,00 €	162,00 €
Reifen vorn links und rechts, beschädigt und Untermaß, ersetzen (Bild 20, Bild 21, Bild 22)	324,00 €	324,00 €
LM-Rad vorne rechts, Materialabtrag, ersetzen (Bild 39, Bild 40, Bild 41)	723,45 €	723,45 €
LM-Rad vorne links, verkratzt, Gebrauchsspur	0,00 €	0,00 €
LM-Rad hinten rechts, Materialabtrag, ersetzen (Bild 31, Bild 32)	723,45 €	723,45 €
<b>Interieur</b> (Angaben ohne MwSt.)	Reparaturkosten	ÜDV
Laderaum Abdeckung, defekt, ersetzen (Bild 13)	456,76 €	456,76 €
<b>Sonstiges</b> (Angaben ohne MwSt.)	Reparaturkosten	ÜDV
HU (Hauptunters.) Verbrennerfzg. (Allane), kein gültiger Nachweis vorhanden, durchführen	130,00 €	130,00 €
Inspektion groß Mittelklasse, fällig, durchführen (Bild 49)	531,81 €	531,81 €

Bild 17. Heckwischer, Blatt, fehlt, ersetzen

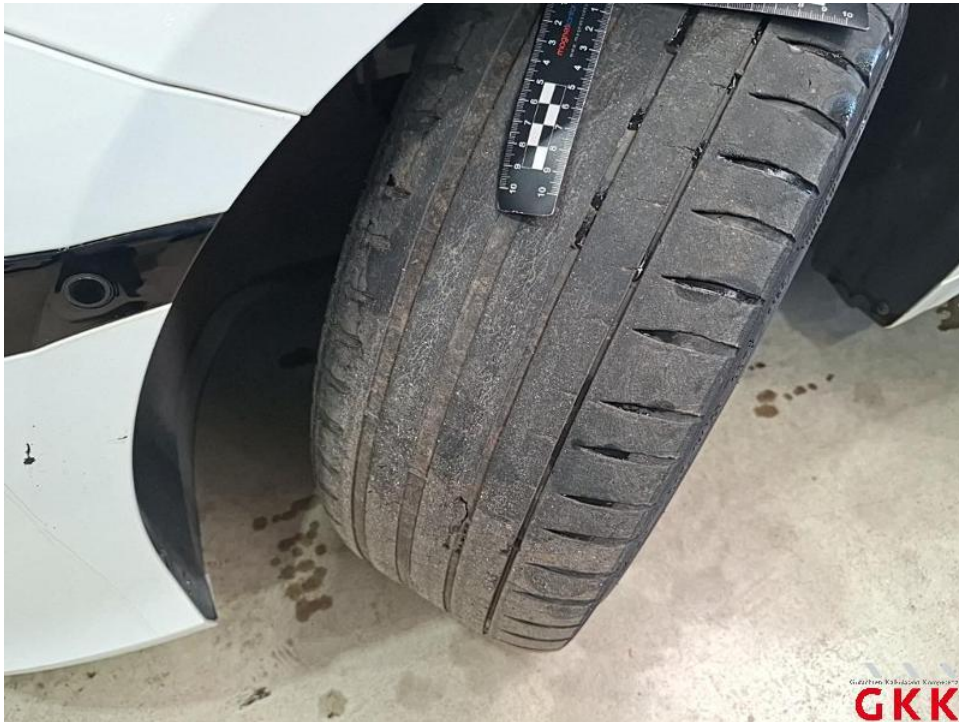
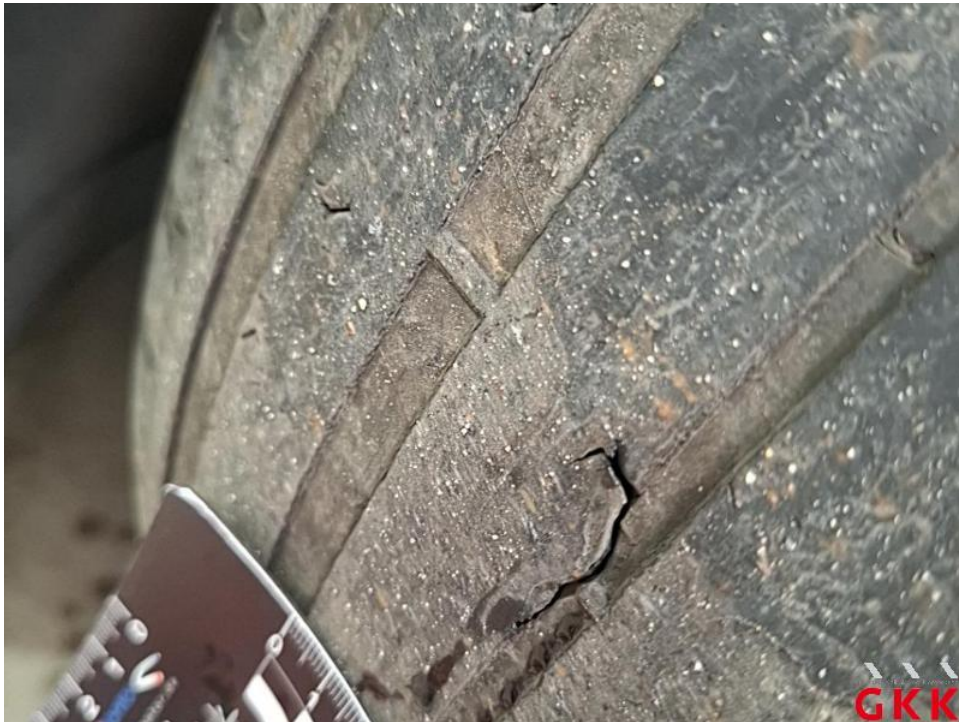
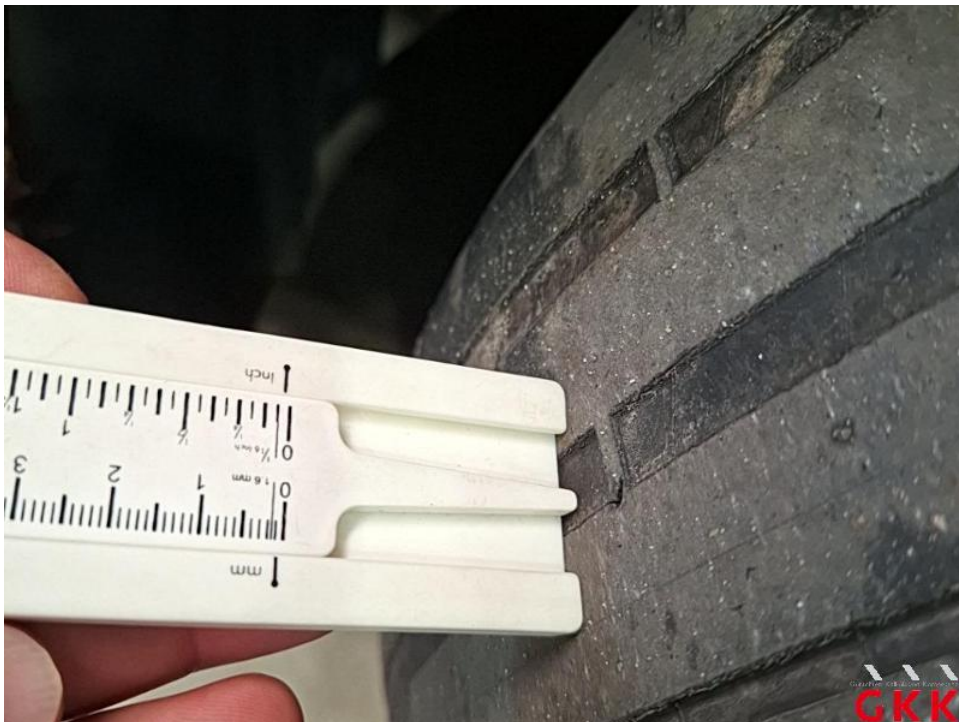
Bild 20. Reifen, vorn links und rechts, beschädigt und Untermaß, ersetzen

Bild 21. Reifen, vorn links und rechts, beschädigt und Untermaß, ersetzen

Bild 22. Reifen, vorn links und rechts, beschädigt und Untermaß, ersetzen

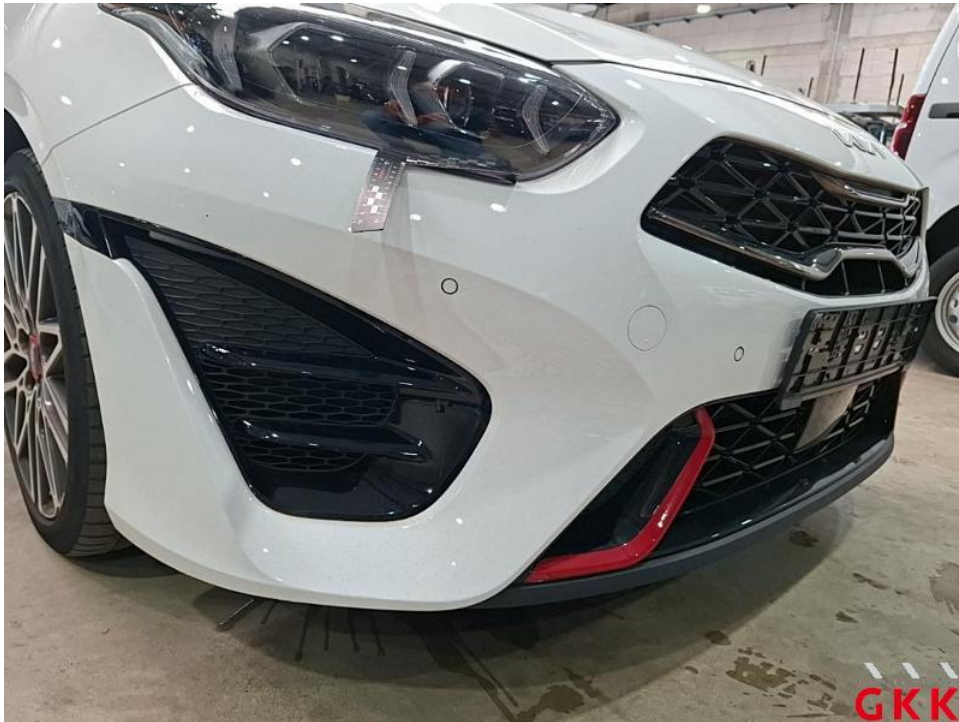
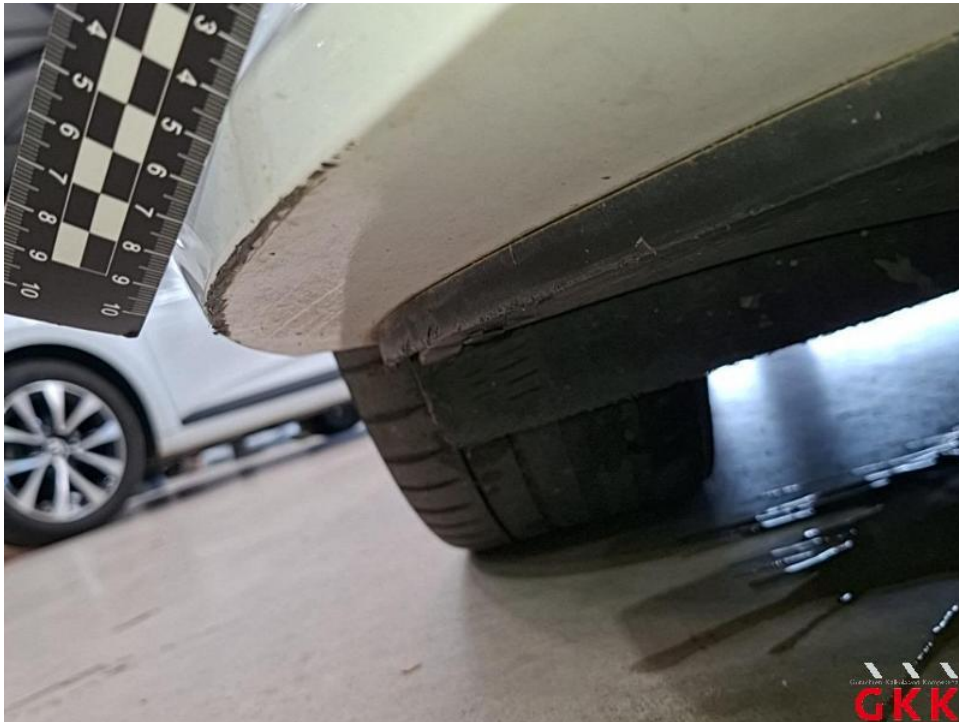
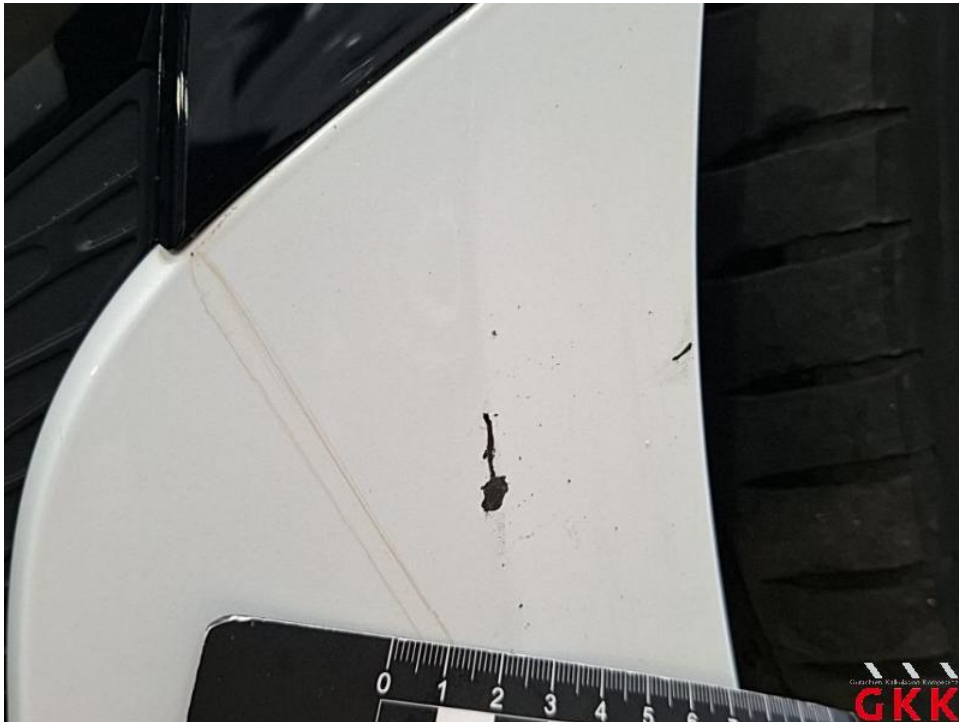
<b>Zustand / Beschädigungen</b>		
<b>Front</b> (Angaben ohne MwSt.)	Reparaturkosten	ÜDV
Stoßfänger vorne Verkleidung -lackiert-, beschädigt, instand setzen - lackieren (Bild 23, Bild 24, Bild 25)	674,26 €	475,02 €
Stoßfänger vorne Spoiler -unlackiert-, beschädigt, ersetzen (Bild 26, Bild 27)	92,83 €	92,83 €
<b>Dach</b> (Angaben ohne MwSt.)	Reparaturkosten	ÜDV
Dach Holm rechts, beschädigt, kalt drücken (Bild 42, Bild 43)	105,00 €	105,00 €
<b>Seite rechts</b> (Angaben ohne MwSt.)	Reparaturkosten	ÜDV
Schweller rechts Verkleidung -lackiert-, beschädigt, ersetzen (Bild 36, Bild 37, Bild 38)	656,85 €	656,85 €
A- Säule rechts Innenverkleidung, verkratzt, ersetzen (Bild 44, Bild 45)	115,67 €	115,67 €
<b>Heck</b> (Angaben ohne MwSt.)	Reparaturkosten	ÜDV
Stoßfänger hinten Verkleidung -lackiert-, beschädigt, instand setzen - lackieren (Bild 28, Bild 29, Bild 30)	583,26 €	415,87 €
Heckscheibe getönt, verkratzt, ersetzen (Bild 18, Bild 19)	773,45 €	773,45 €

Bild 23. Stoßfänger vorne, Verkleidung -lackiert-, beschädigt, instand setzen - lackieren

Bild 24. Stoßfänger vorne, Verkleidung -lackiert-, beschädigt, instand setzen - lackieren

Bild 25. Stoßfänger vorne, Verkleidung -lackiert-, beschädigt, instand setzen - lackieren

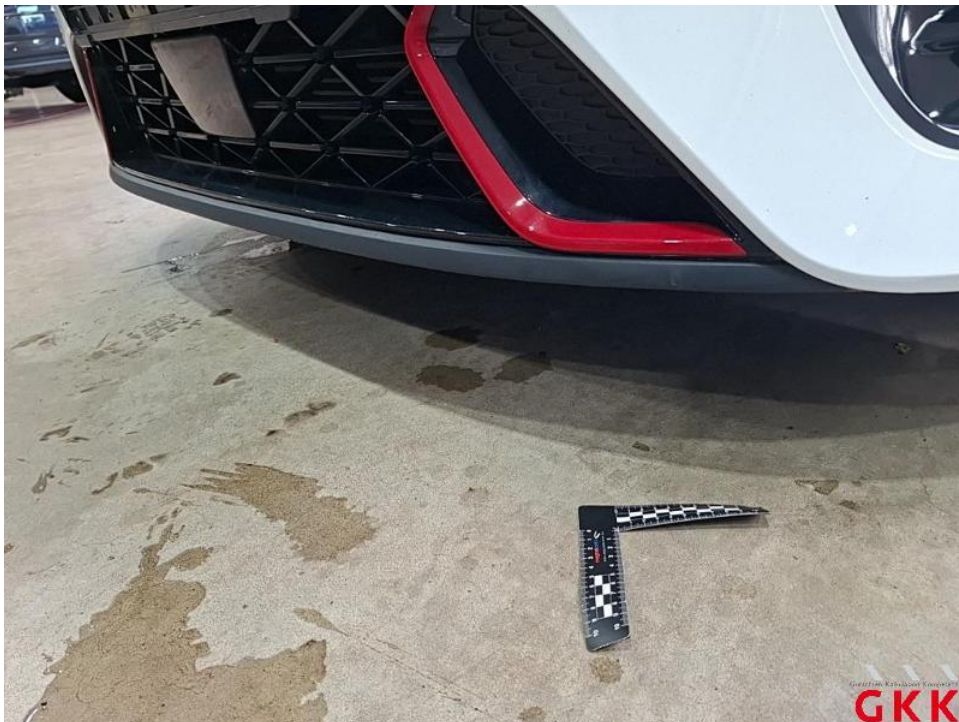
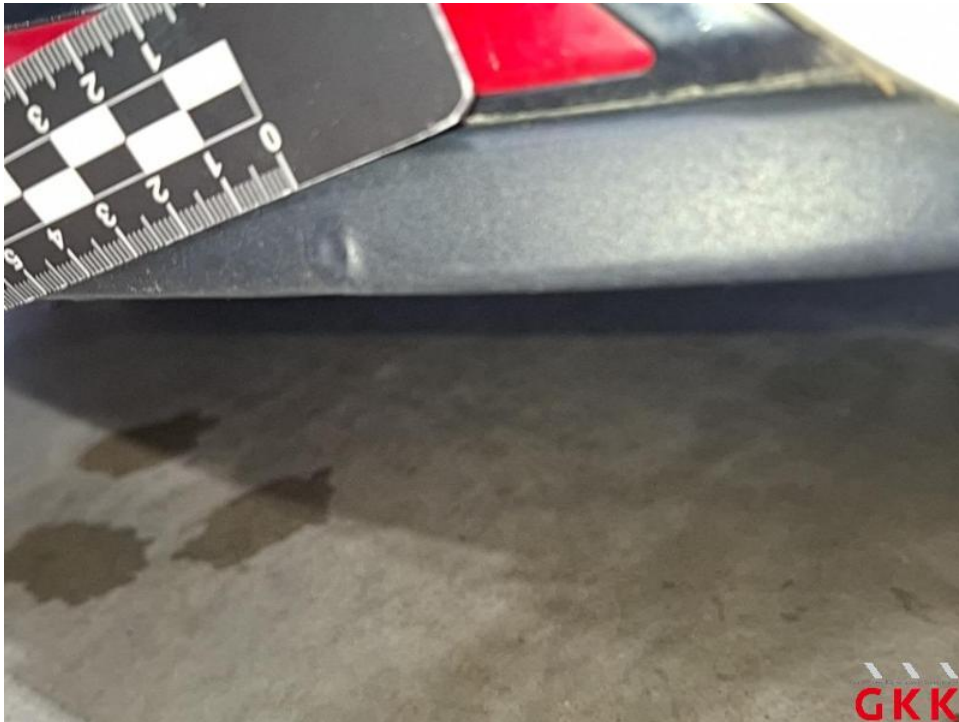
Bild 26. Stoßfänger vorne, Spoiler -unlackiert-, beschädigt, ersetzen

Bild 27. Stoßfänger vorne, Spoiler -unlackiert-, beschädigt, ersetzen

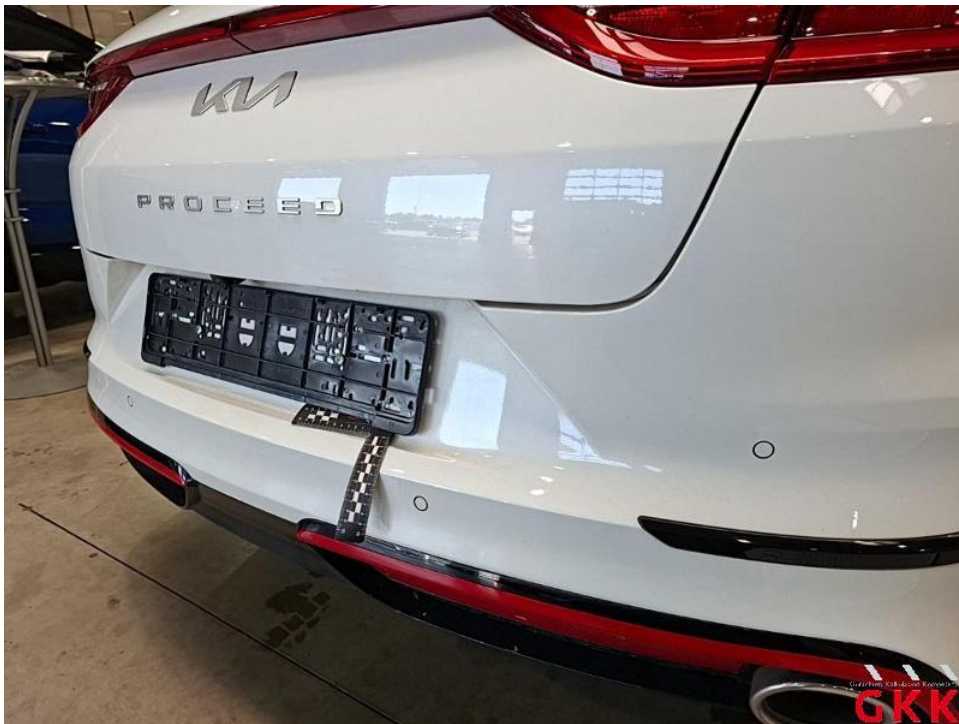
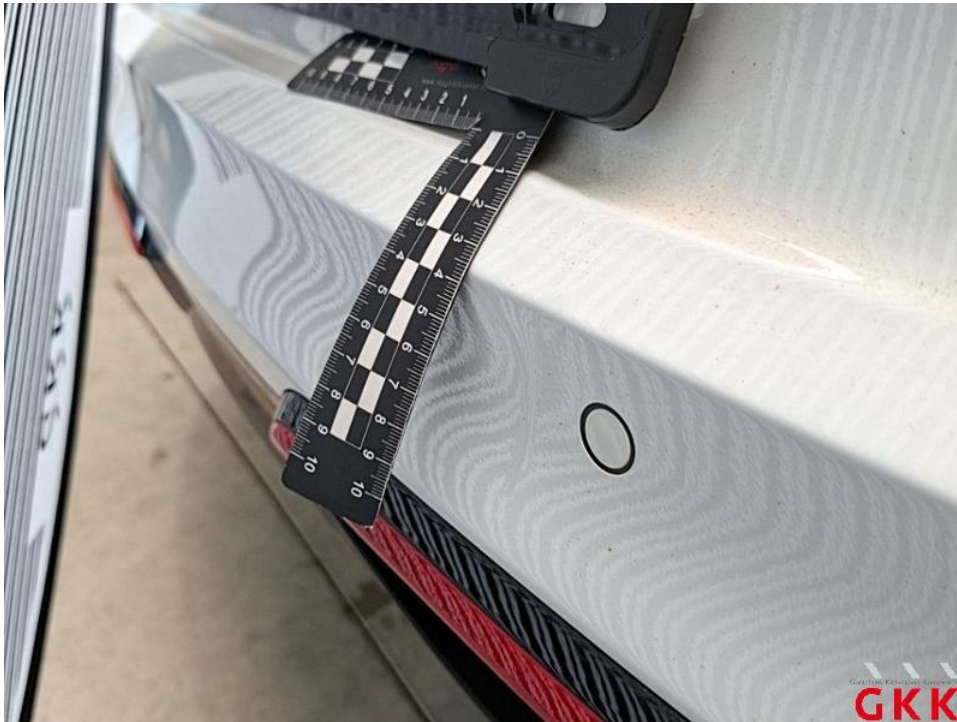
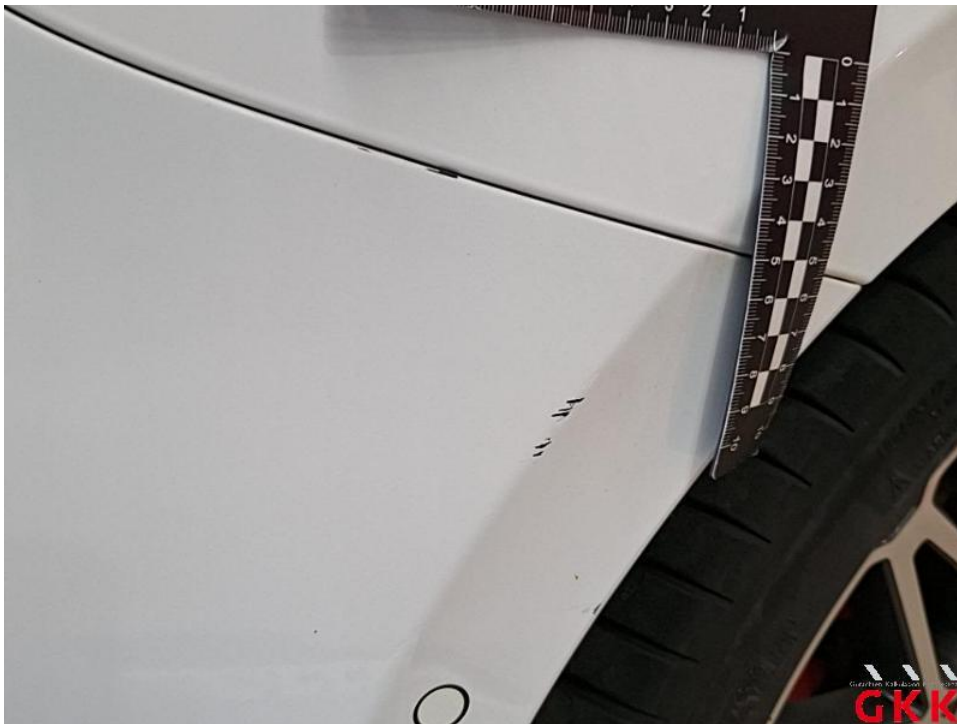
Bild 28. Stoßfänger hinten, Verkleidung -lackiert-, beschädigt, instand setzen - lackieren

Bild 29. Stoßfänger hinten, Verkleidung -lackiert-, beschädigt, instand setzen - lackieren

Bild 30. Stoßfänger hinten, Verkleidung -lackiert-, beschädigt, instand setzen - lackieren

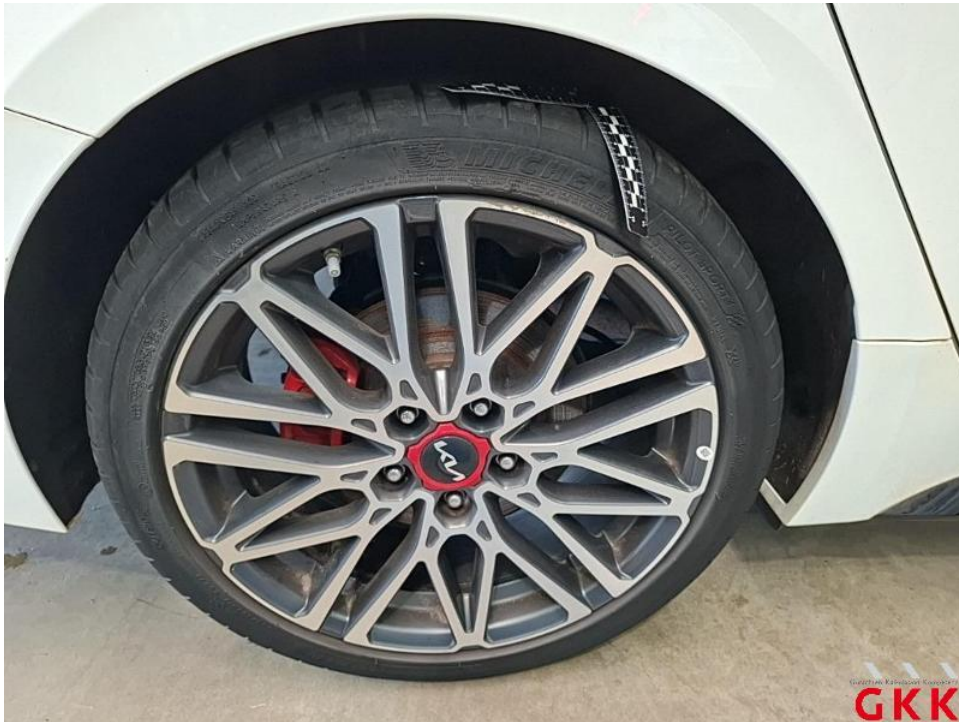
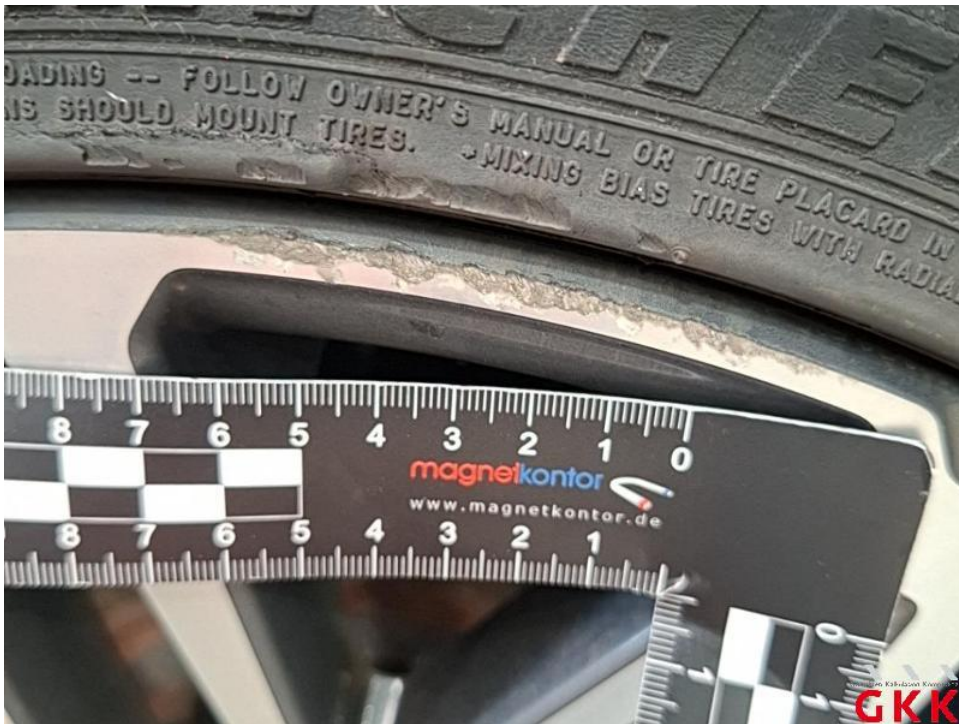
Bild 31. LM-Rad, hinten rechts, Materialabtrag, ersetzen

Bild 32. LM-Rad, hinten rechts, Materialabtrag, ersetzen

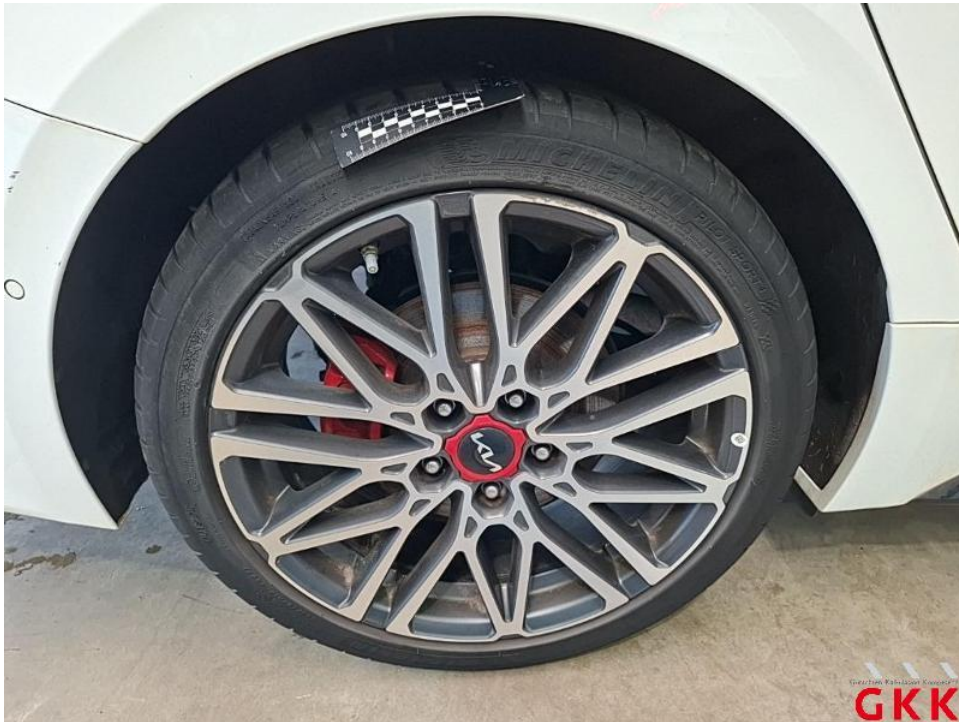
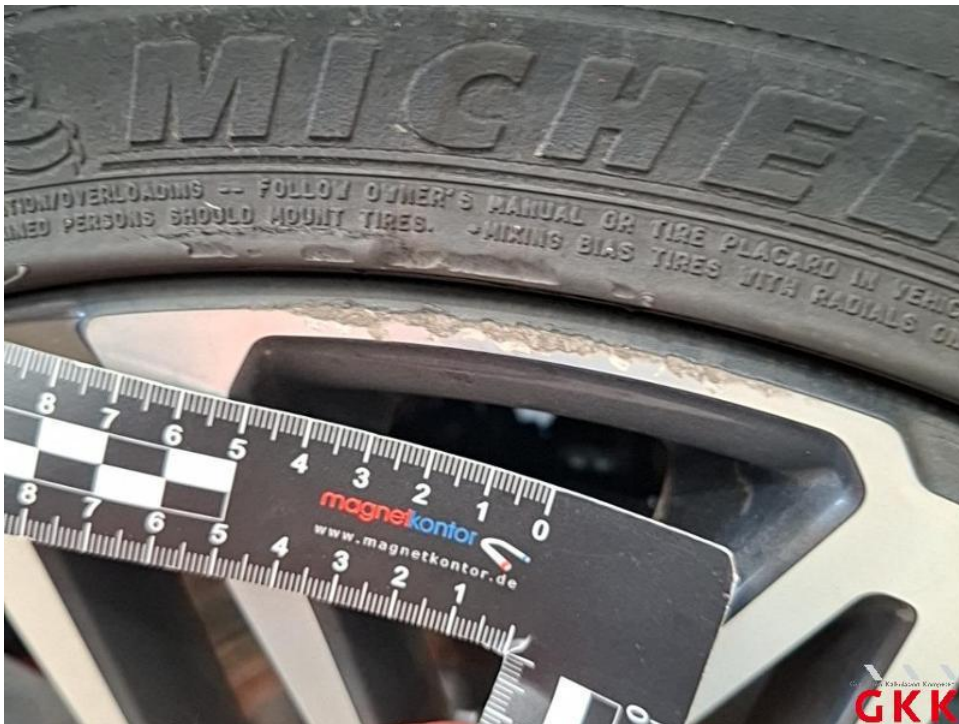
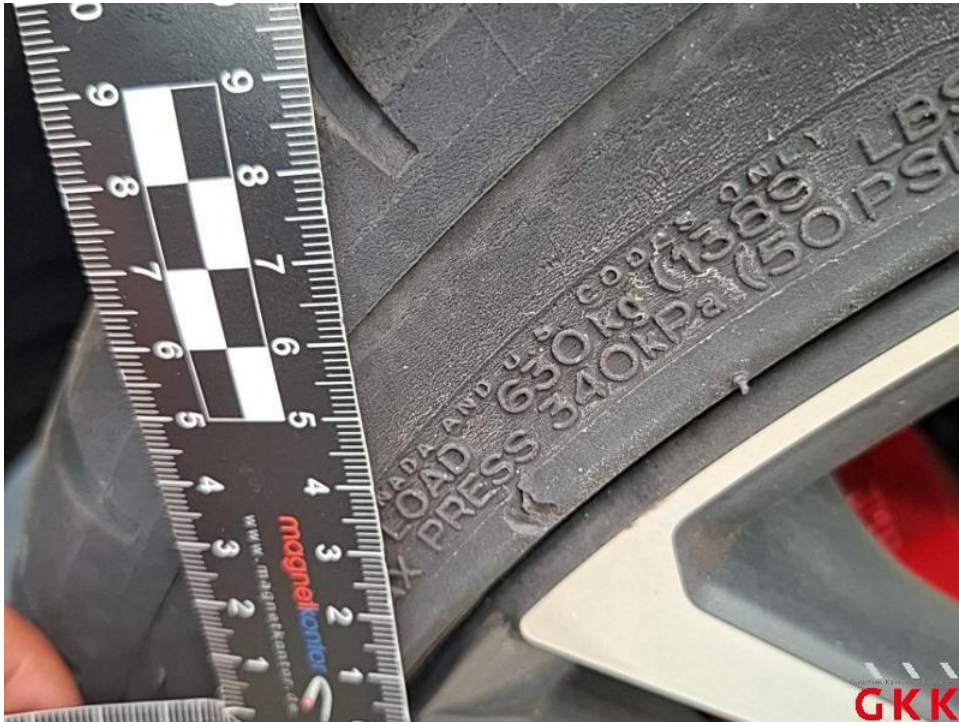
Bild 33. Reifen, hinten rechts, beschädigt, ersetzen

Bild 34. Reifen, hinten rechts, beschädigt, ersetzen

Bild 35. Reifen, hinten rechts, beschädigt, ersetzen

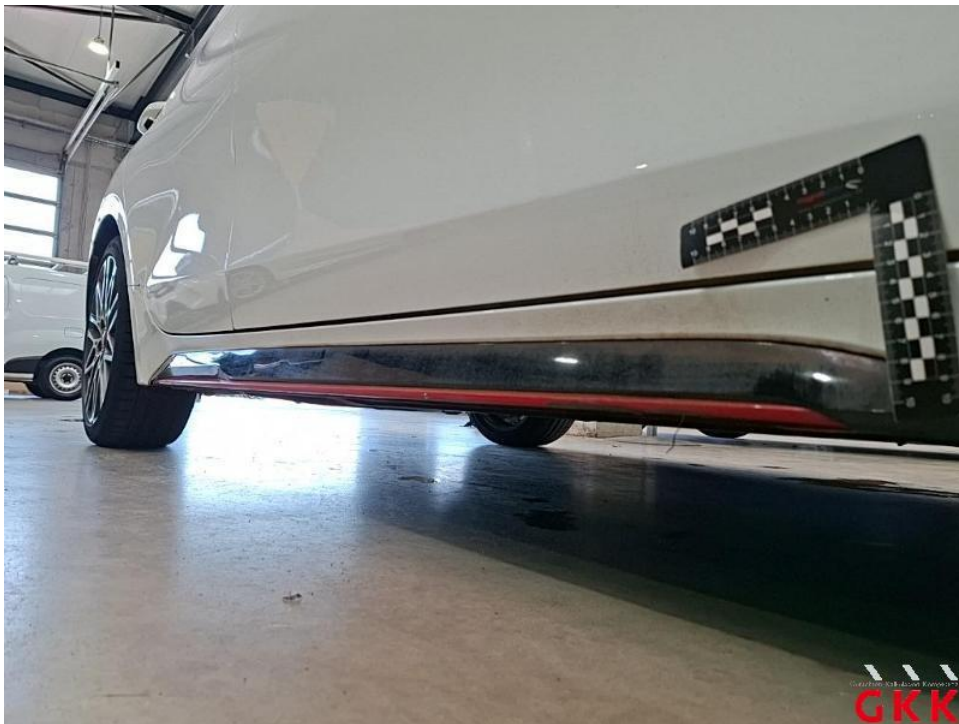
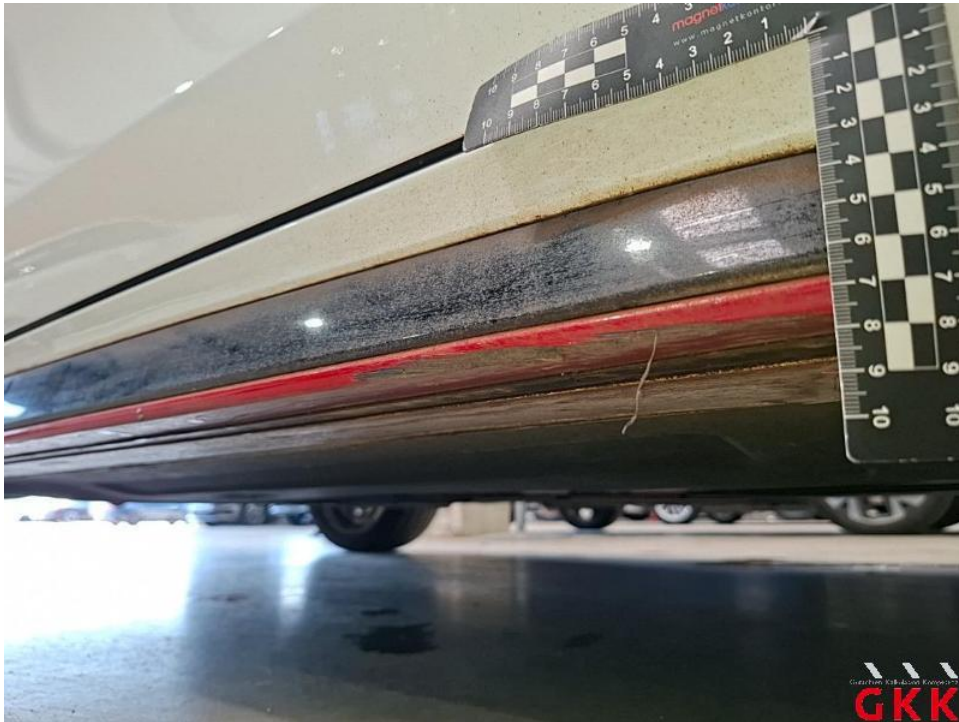
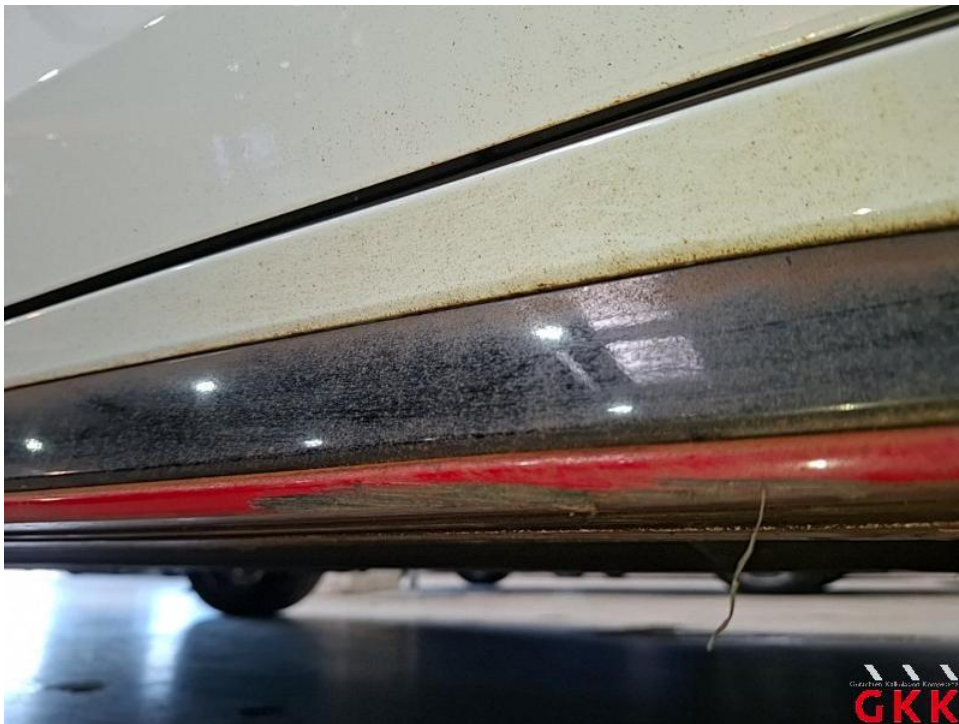
Bild 36. Schweller rechts, Verkleidung -lackiert-, beschädigt, ersetzen

Bild 37. Schweller rechts, Verkleidung -lackiert-, beschädigt, ersetzen

Bild 38. Schweller rechts, Verkleidung -lackiert-, beschädigt, ersetzen

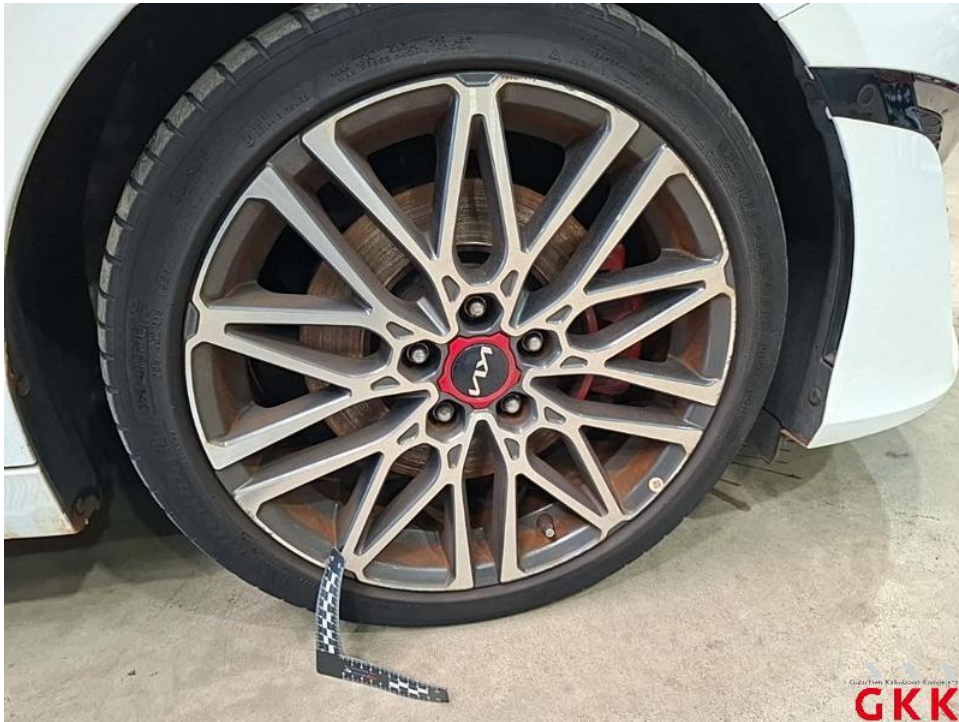
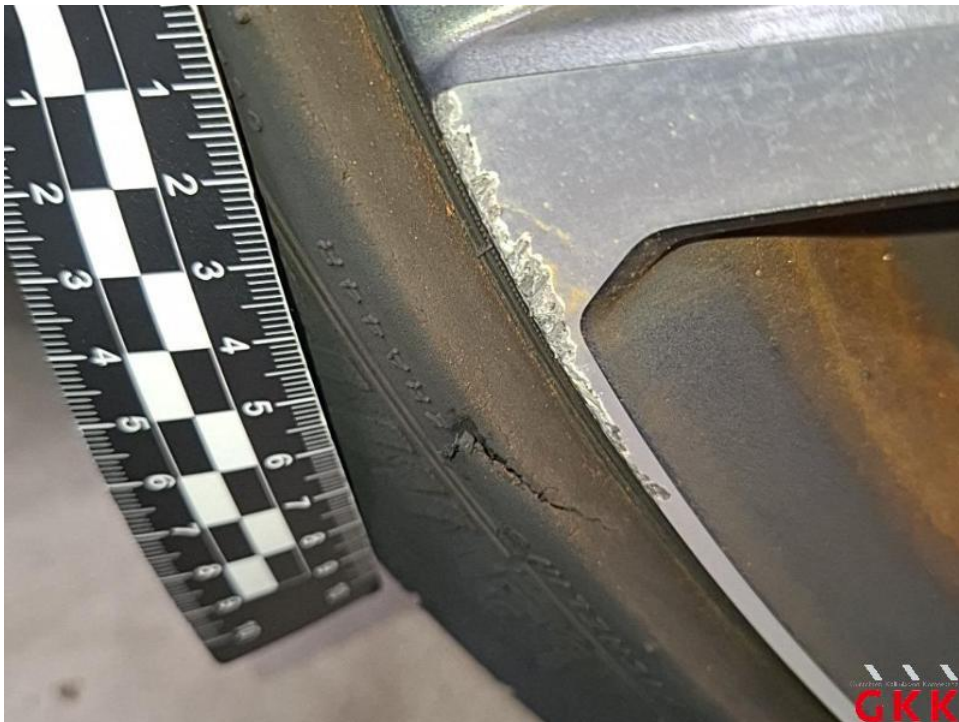
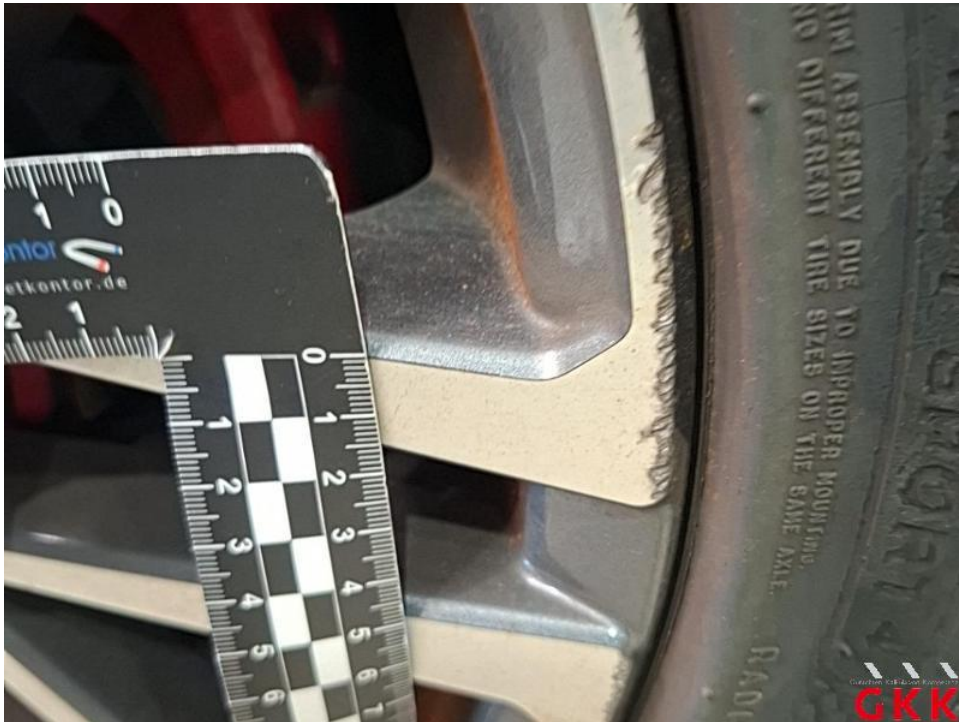
Bild 39. LM-Rad, vorne rechts, Materialabtrag, ersetzen

Bild 40. LM-Rad, vorne rechts, Materialabtrag, ersetzen

Bild 41. LM-Rad, vorne rechts, Materialabtrag, ersetzen

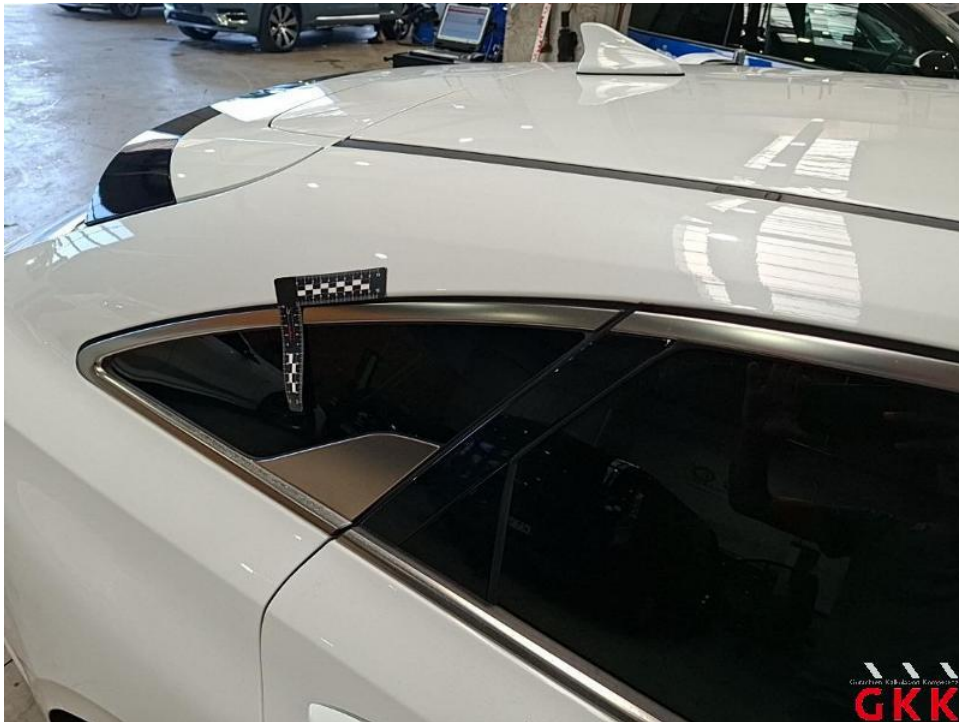
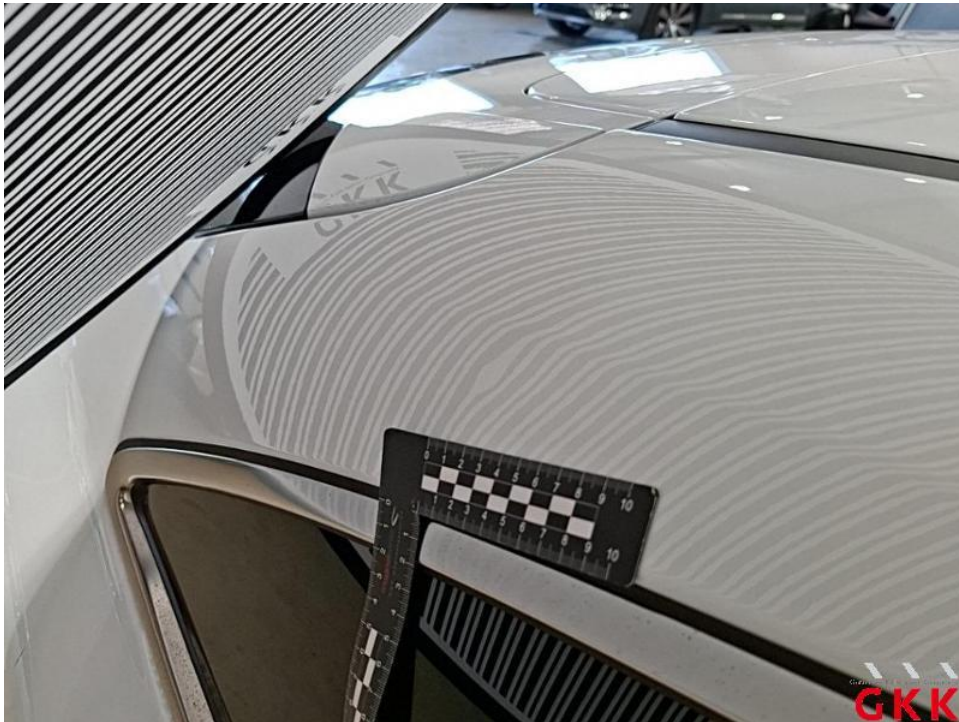
Bild 42. Dach, Holm rechts, beschädigt, kalt drücken

Bild 43. Dach, Holm rechts, beschädigt, kalt drücken

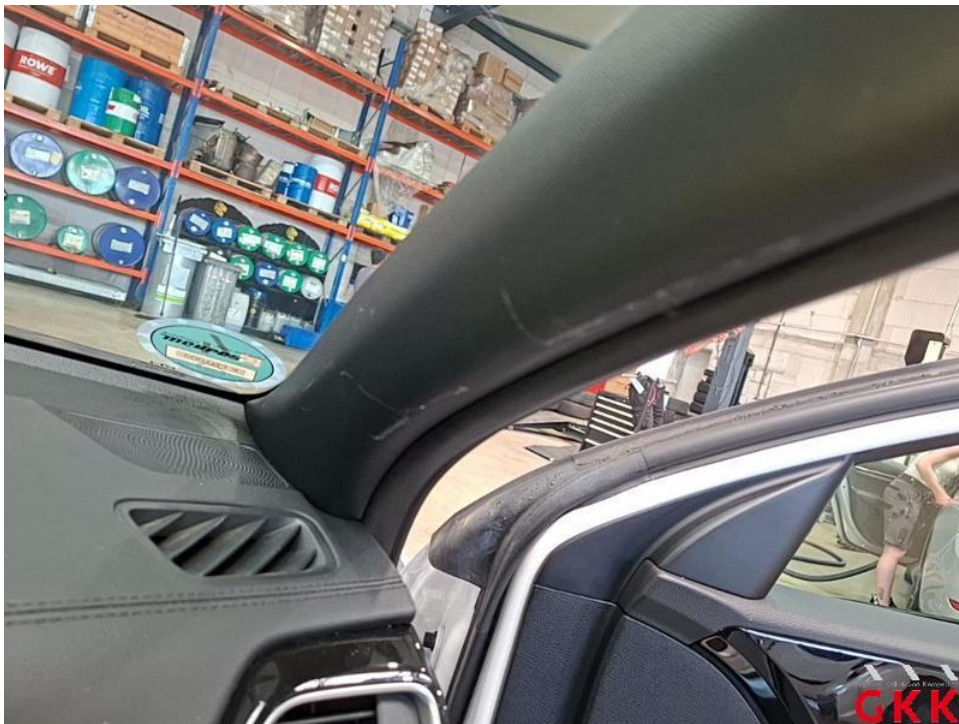
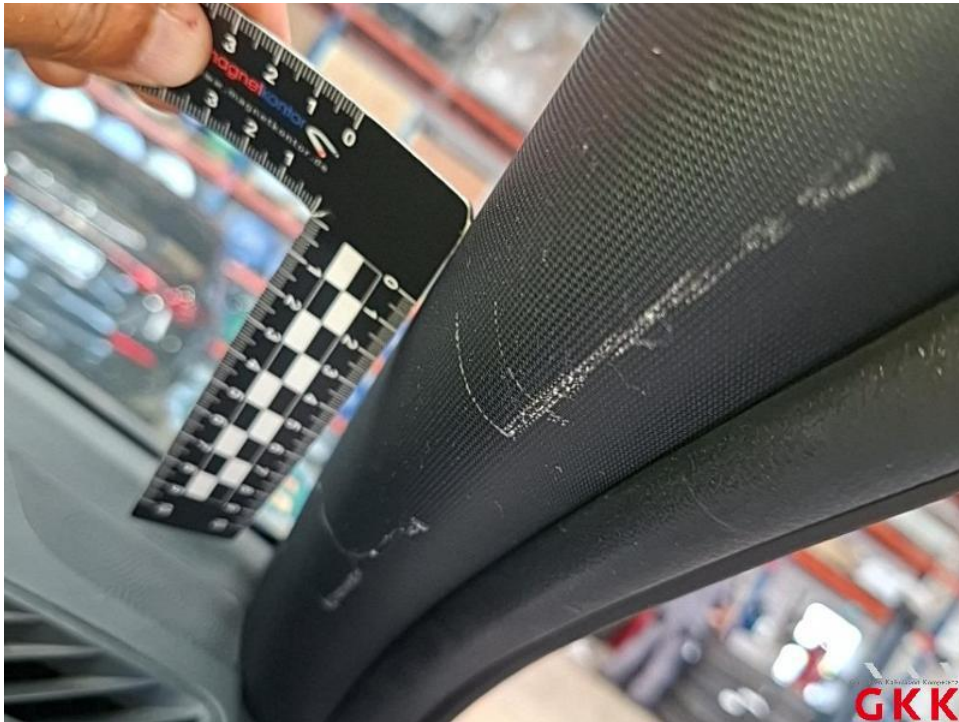
Bild 44. A- Säule rechts, Innenverkleidung, verkratzt, ersetzen

Bild 45. A- Säule rechts, Innenverkleidung, verkratzt, ersetzen
