## Wertgutachten für Allane SE

<b>Fahrzeughalter</b>	Allane SE
<b>Ihr Auftrag vom</b>	24.06.2026 durch Allane SE
<b>Besichtigungsort</b>	41844 Wegberg, Friedrich-List-Allee 51
<b>Besichtigungsdatum</b>	25.06.2026
<b>Referenznummern</b>	0031209922 - 0087630086

<b>Kennzeichen</b>	<b>K-FN 1003</b>	<b>Fzg.-Ident.-Nummer</b>	<b>U5YH6G17GRL079273</b>
<b>Fabrikat</b>	Kia	<b>1. Zulassung</b>	29.04.2024
<b>Typ</b>	ProCeed 1.6 T-GDI GT	<b>Fahrzeugart</b>	PKW
<b>Getriebe / Gänge</b>	Automatik / 7	<b>Farbe</b>	Deluxe Weiß - Perleffekt
<b>Laufleistung abgelesen</b>	59.456 km	<b>Sitzplätze</b>	5
<b>Achsen / angetrieben</b>	2 / 1	<b>Aufbau</b>	Kombilimousine, 5 Türer
<b>Anzahl Besitzer</b>	keine Angabe	<b>nächste HU</b>	keine Angabe
<b>Motorart</b>	Reihenmotor / Benzin	<b>Hubraum / Nennleistung</b>	1.591 ccm / 150 KW

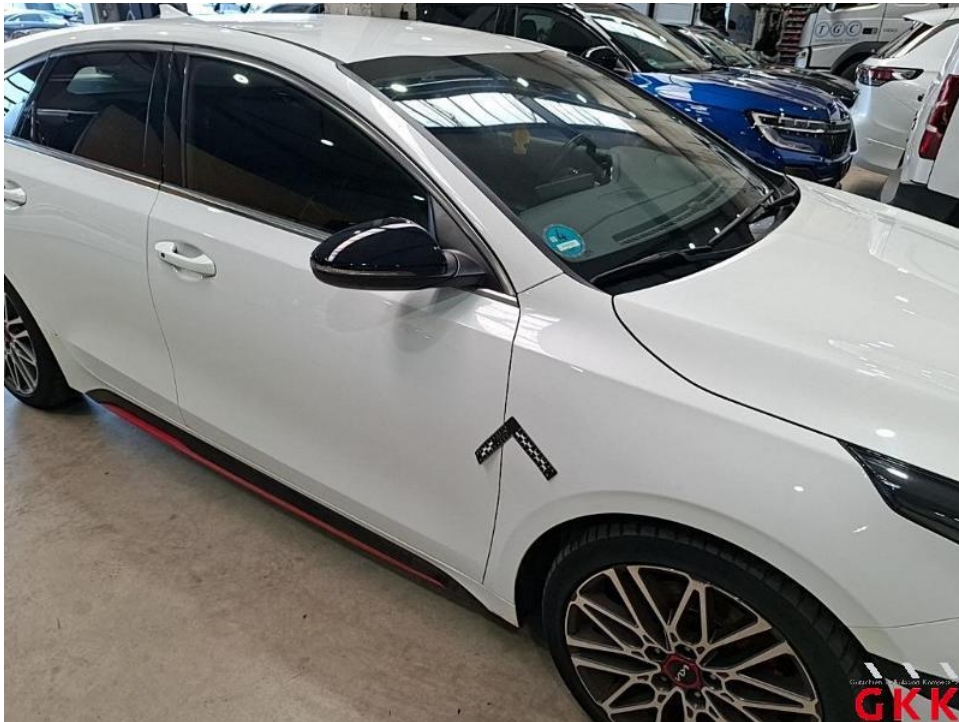
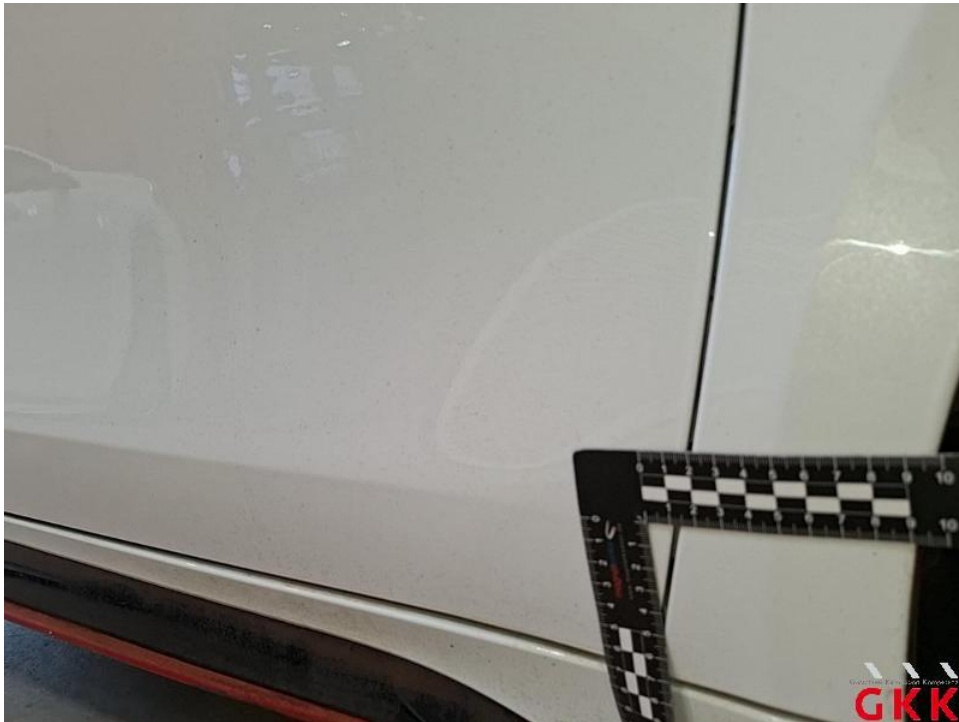
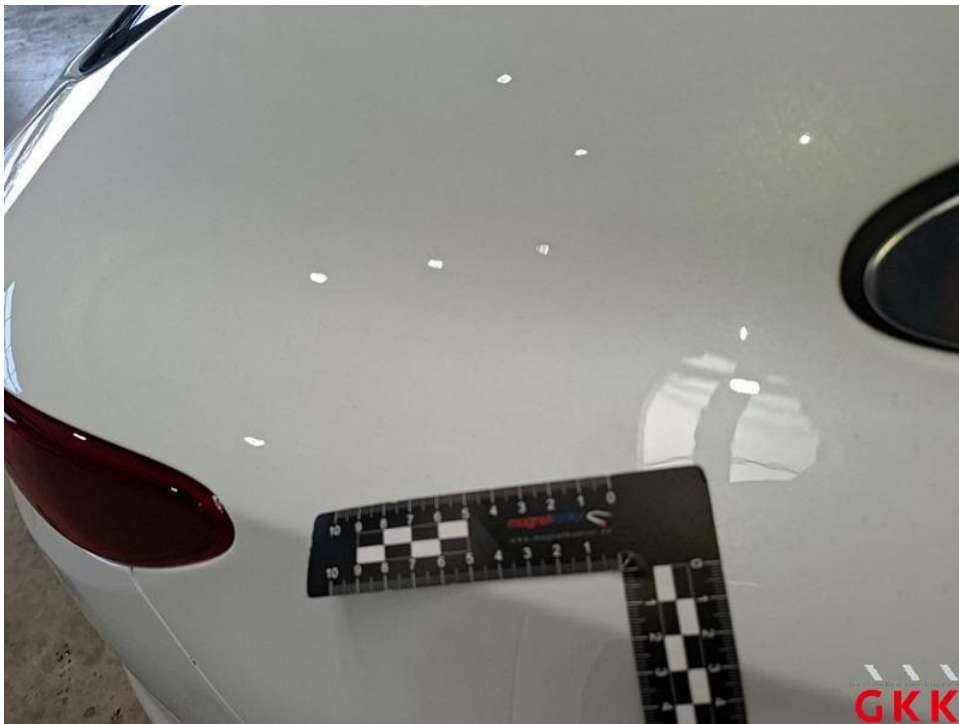
Fahrzeug außen, Industriestaubanhaftung / Flugrost, aufbereiten (Bild 46, Bild 47, Bild 48)	218,70 €	218,70 €
Fahrzeug innen, verkratzt und verschmutzt, aufbereiten (Bild 14, Bild 15, Bild 16)	157,50 €	157,50 €

Bild 46. Fahrzeug, außen, Industriestaubhaftung / Flugrost, aufbereiten

Bild 47. Fahrzeug, außen, Industriestaubhaftung / Flugrost, aufbereiten

Bild 48. Fahrzeug, außen, Industriestaubhaftung / Flugrost, aufbereiten
