GKK Gutachten GmbH  
Theodorstr. 180, 40472 Düsseldorf

## Verkaufsbericht

| Fahrzeugident.-Nr. W0VECYHZ2MJ910566 | | | |
| Typ / Verkaufsbez. | Combo Life E 1.5 D Elegance | Laufleistung abgelesen | 85.820 km |

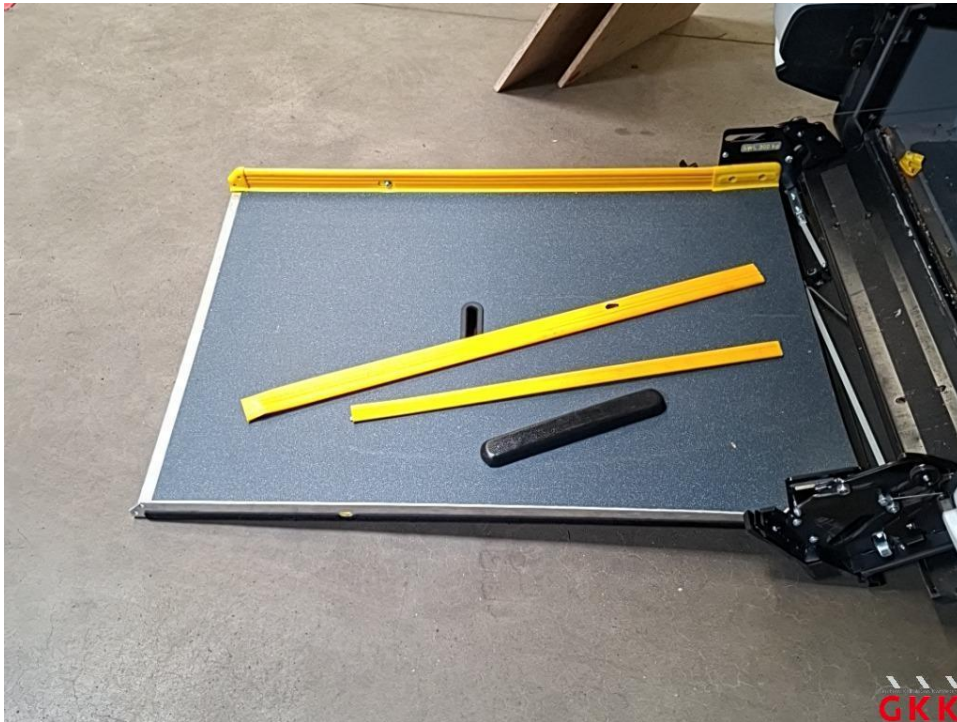
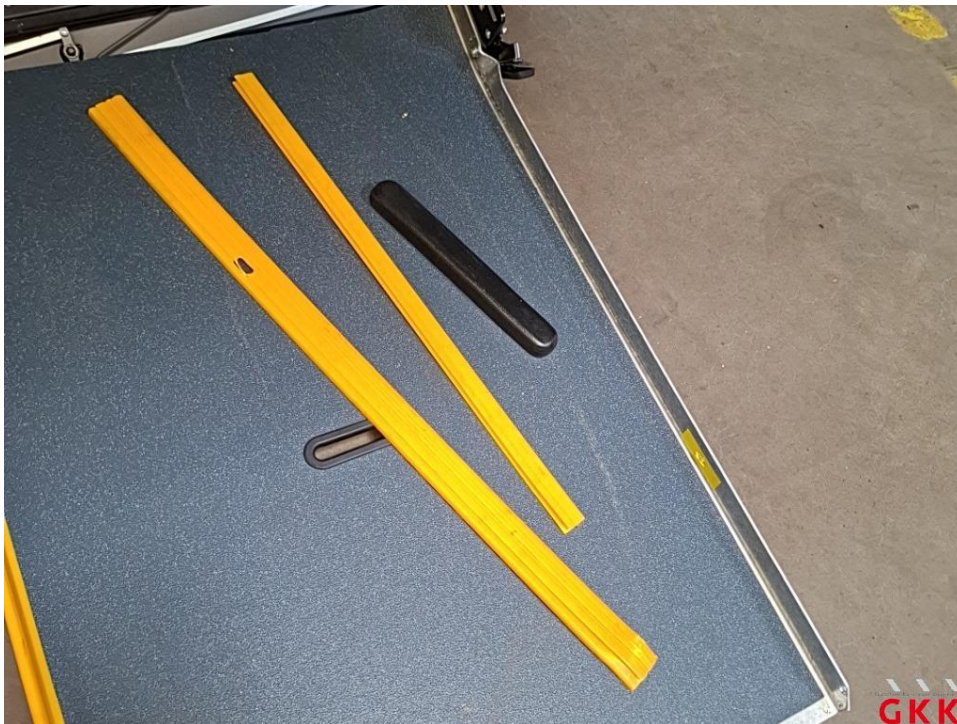
| Wertbeeinflussende Faktoren | | |
|---|---|---|
| Leiste Rampe rechts, beschädigt, ersetzen (Bild 13, Bild 14) | 77,71 € | 42,74 € |

Bild 13 Leiste Rampe rechts, beschädigt, ersetzen

Bild 14 Leiste Rampe rechts, beschädigt, ersetzen

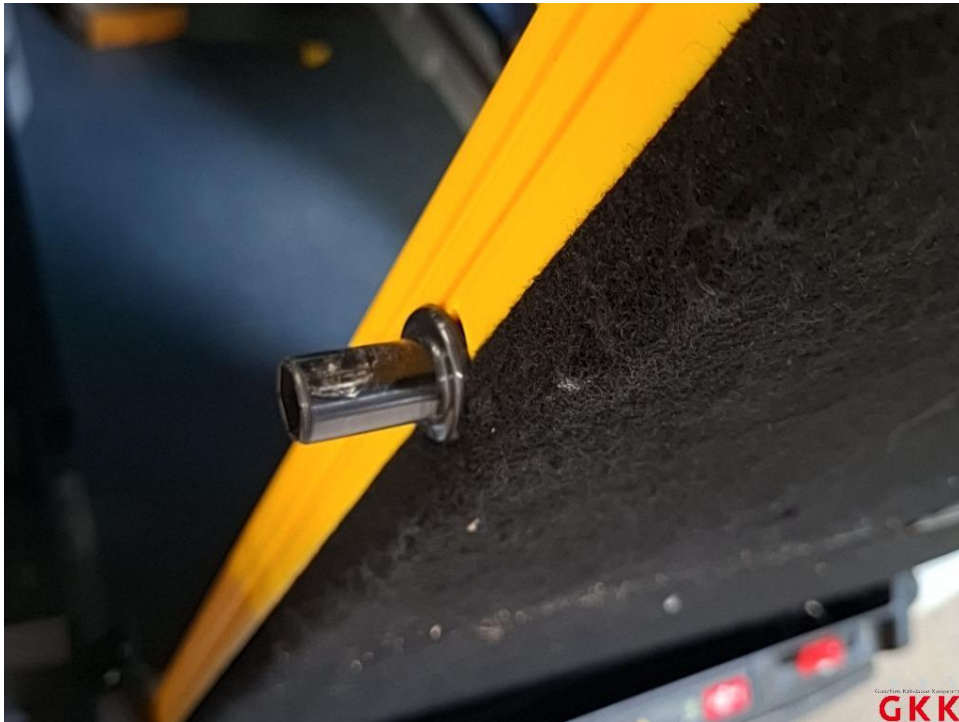
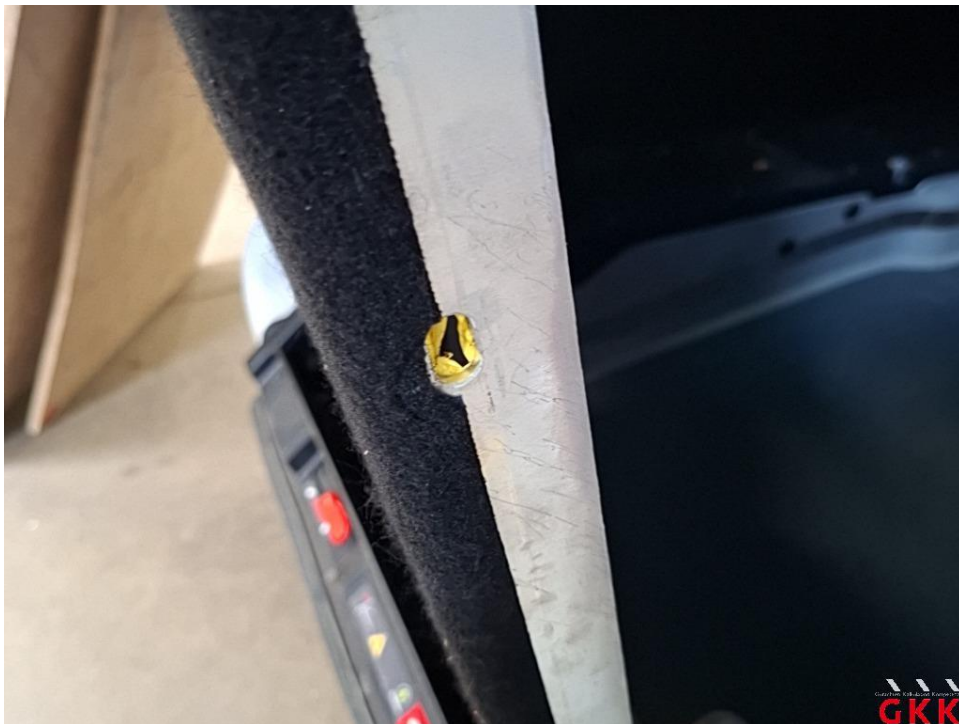
| Wertbeeinflussende Faktoren | | |
|---|---|---|
| Stift Rampe rechts, fehlt, ersetzen (Bild 15, Bild 16) | 39,40 € | 39,40 € |

Bild 15      Stift Rampe rechts, fehlt, ersetzen

Bild 16      Stift Rampe rechts, fehlt, ersetzen

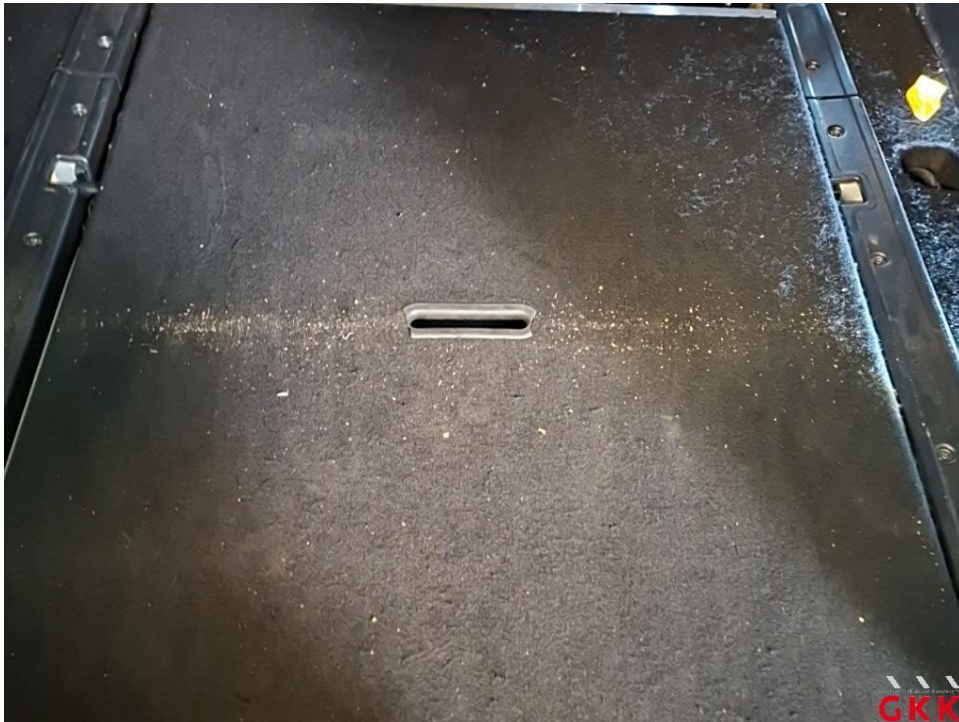
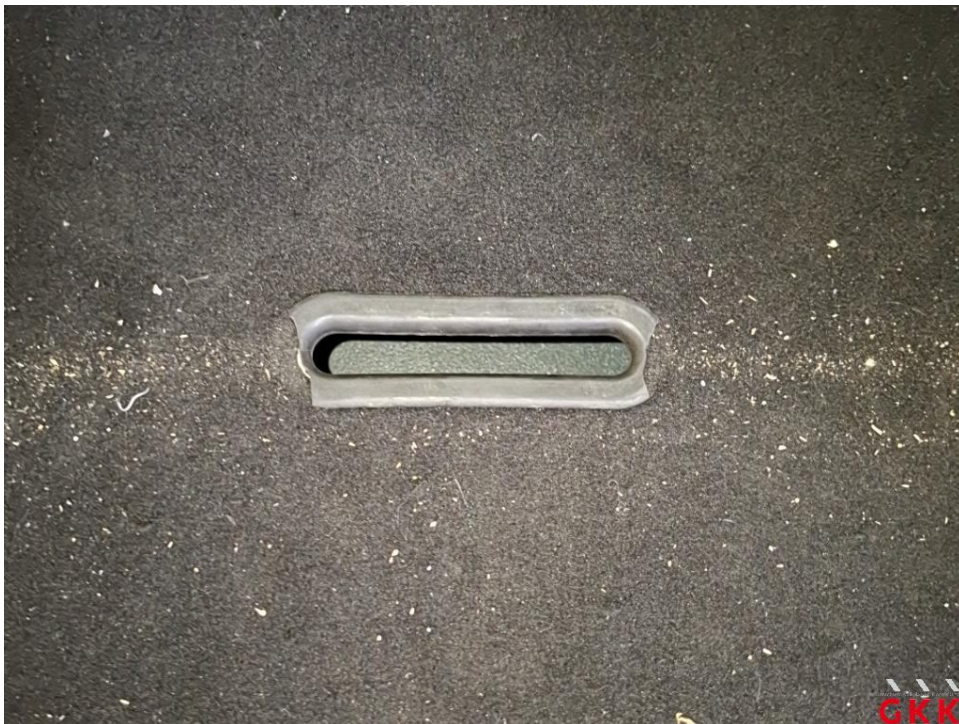
| Wertbeeinflussende Faktoren | | |
|---|---|---|
| Blende Rampe mitte, beschädigt, ersetzen (Bild 17, Bild 18) | 35,95 € | 19,77 € |

Bild 17 Blende Rampe mitte, beschädigt, ersetzen

Bild 18 Blende Rampe mitte, beschädigt, ersetzen

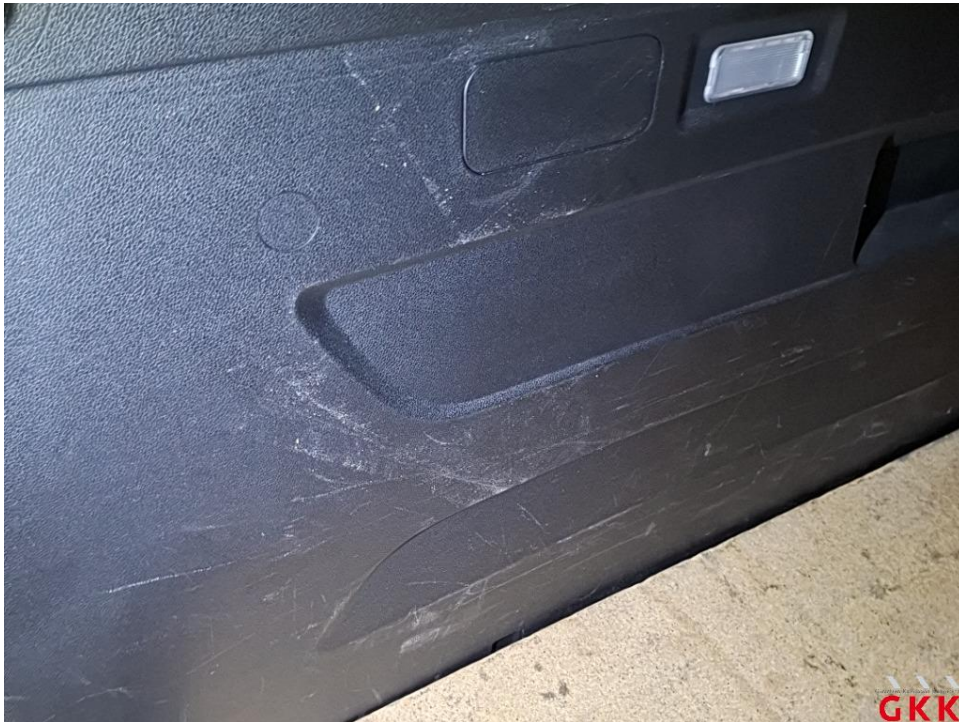
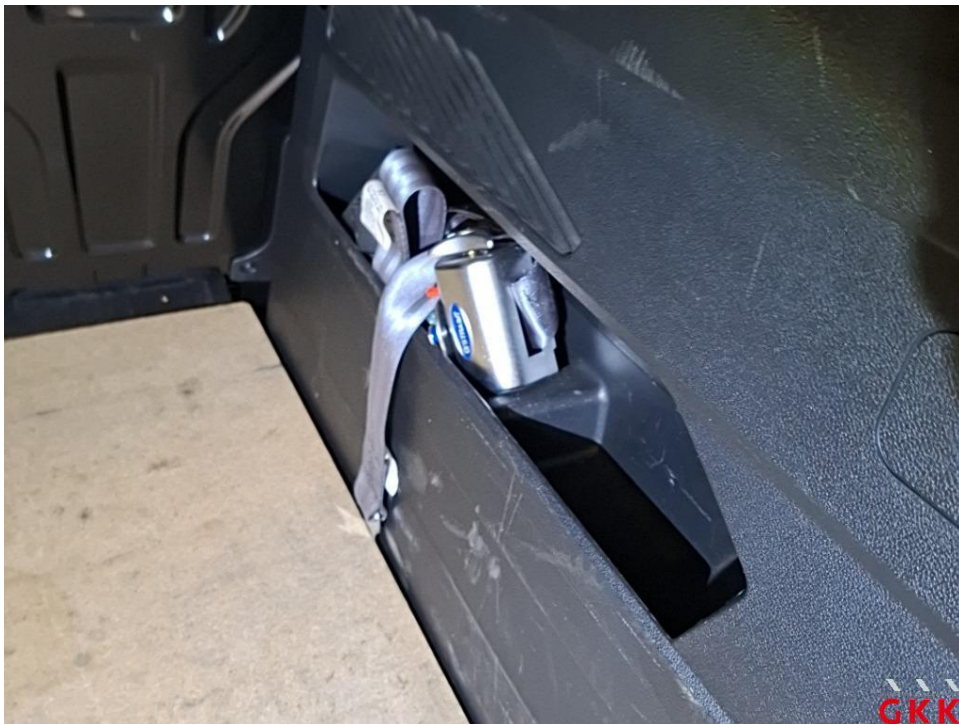
| Wertbeeinflussende Faktoren | | |
|---|---|---|
| Laderaum, beschädigt, Smartrepair (Bild 19, Bild 20) | 100,00 € | 100,00 € |

Bild 19 Laderaum, beschädigt, Smartrepair

Bild 20 Laderaum, beschädigt, Smartrepair

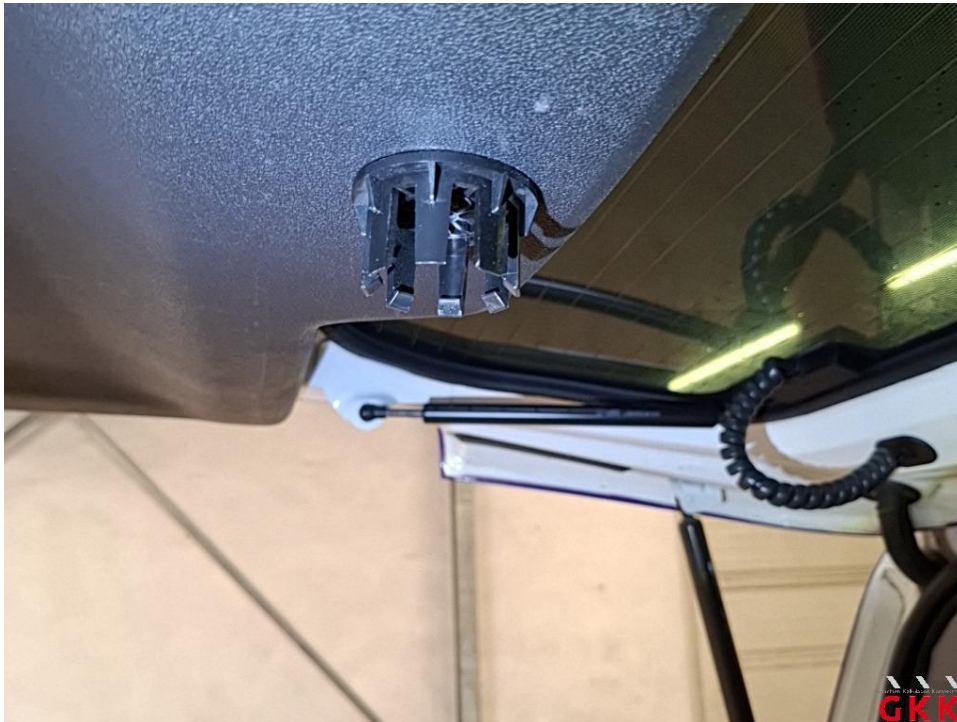
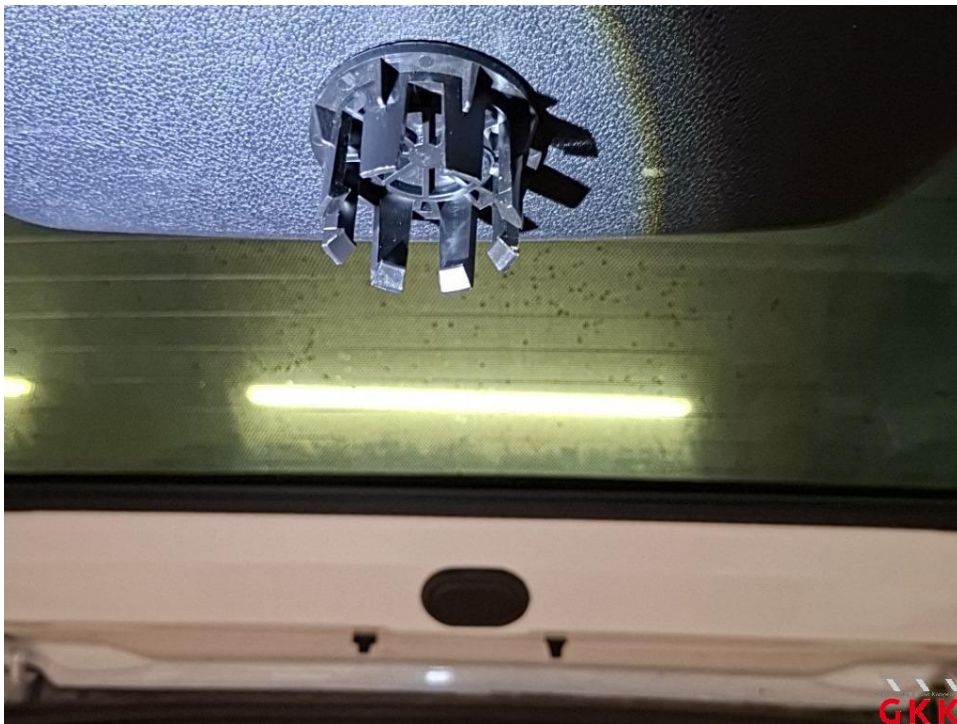
| Wertbeeinflussende Faktoren | | |
|---|---|---|
| Heckklappe Innenverkleidung, beschädigt, ersetzen (Bild 21, Bild 22) | 371,09 € | 204,10 € |

Bild 21 Heckklappe, Innenverkleidung, beschädigt, ersetzen

Bild 22 Heckklappe, Innenverkleidung, beschädigt, ersetzen

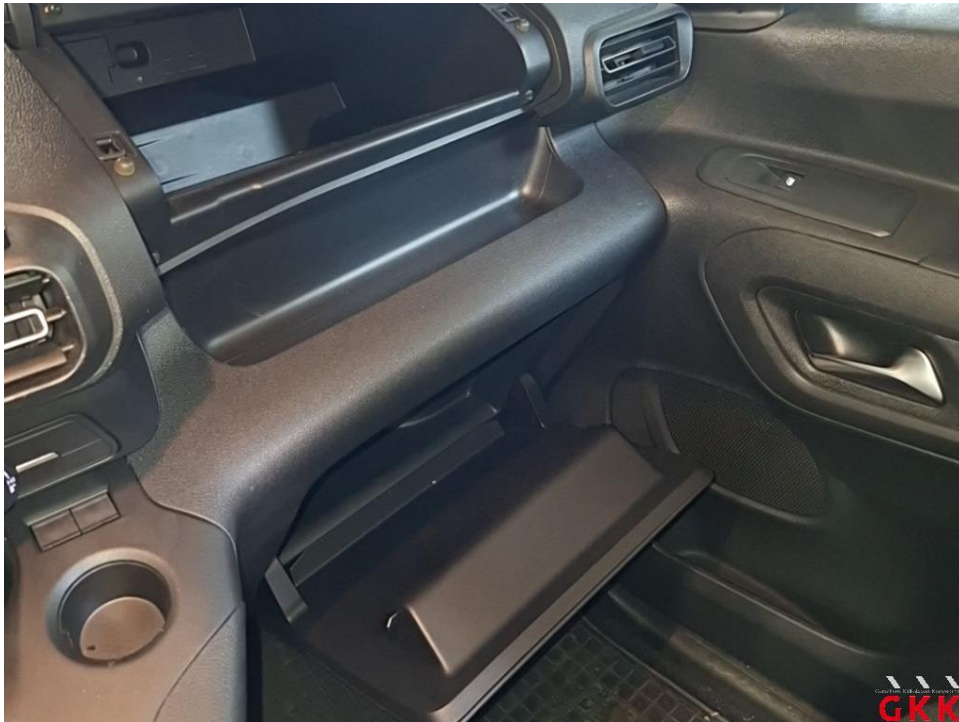
| Wertbeeinflussende Faktoren | | |
|---|---|---|
| Bordmappe komplett, fehlt, ersetzen (Bild 23) | 45,00 € | 45,00 € |

Bild 23 Bordmappe, komplett, fehlt, ersetzen

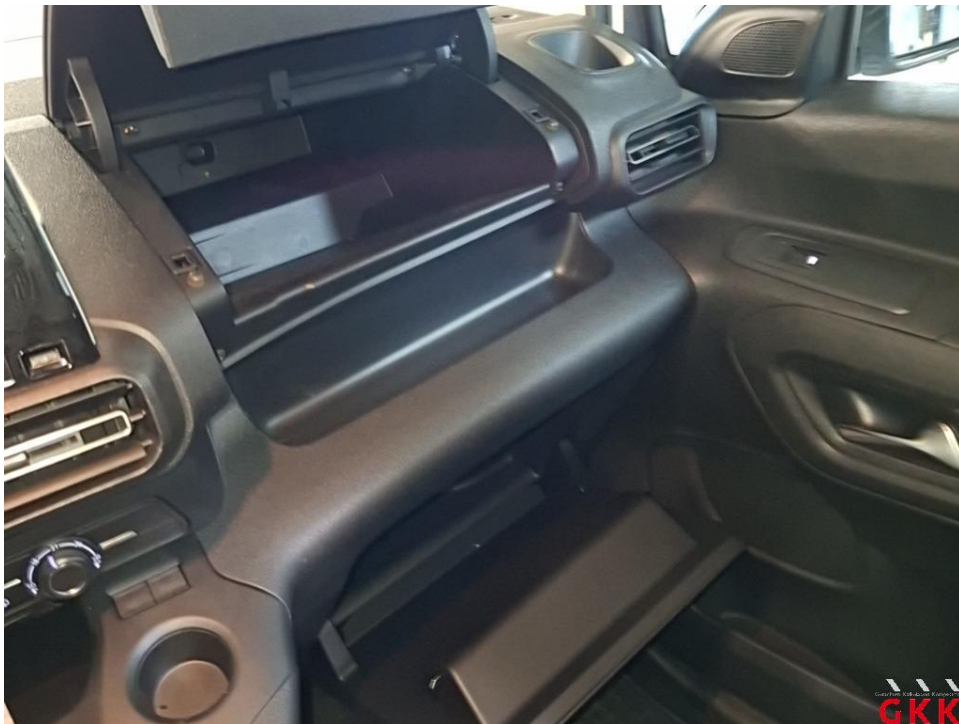
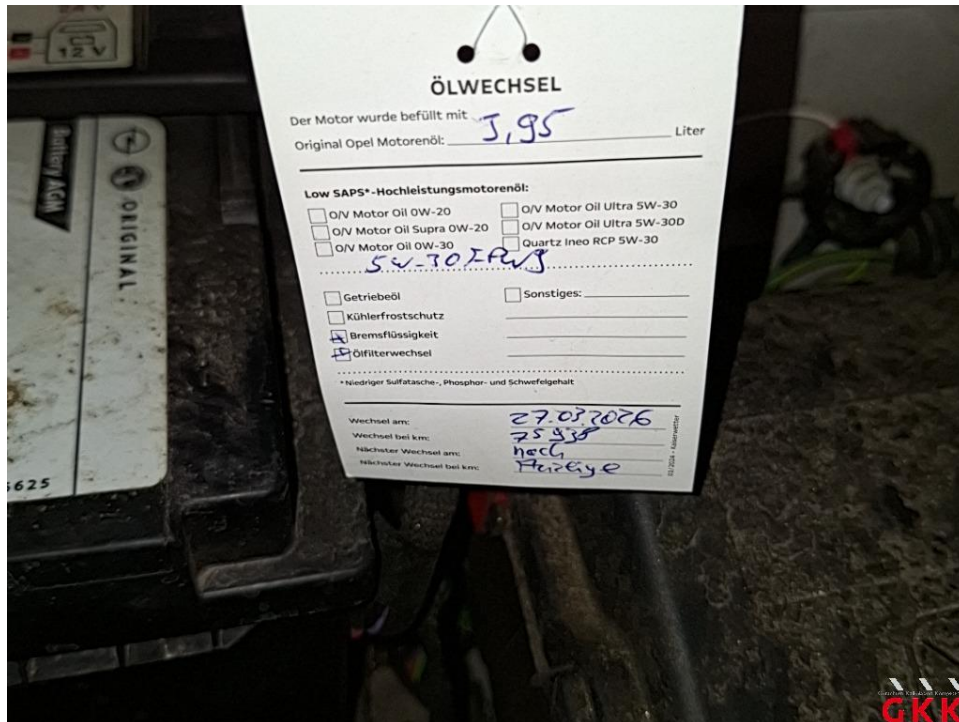
| Wertbeeinflussende Faktoren | | |
|---|---|---|
| Inspektion groß Kleintransporter, kein gültiger Nachweis vorhanden, durchführen (Bild 24, Bild 25) | 640,85 € | 640,85 € |

Bild 24 Inspektion groß, Kleintransporter, kein gültiger Nachweis vorhanden, durchführen

Bild 25 Inspektion groß, Kleintransporter, kein gültiger Nachweis vorhanden, durchführen

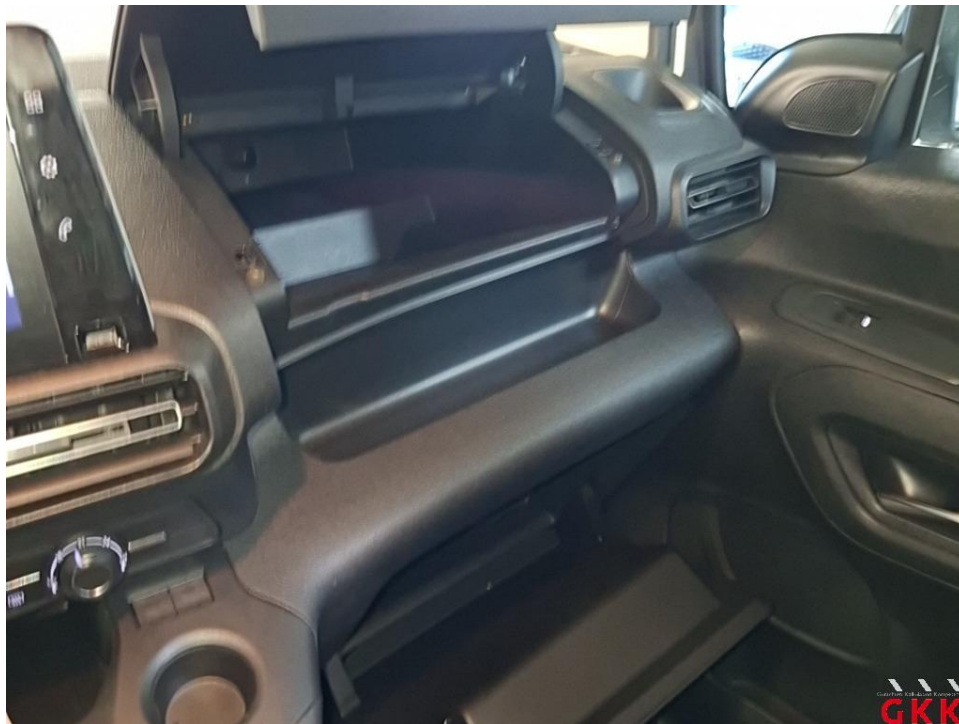
| Wertbeeinflussende Faktoren | | |
|---|---|---|
| HU (Hauptunters.) PKW / Transporter, kein gültiger Nachweis vorhanden, durchführen (Bild 26) | 132,77 € | 132,77 € |

Bild 26 HU (Hauptunters.), PKW / Transporter, kein gültiger Nachweis vorhanden, durchführen

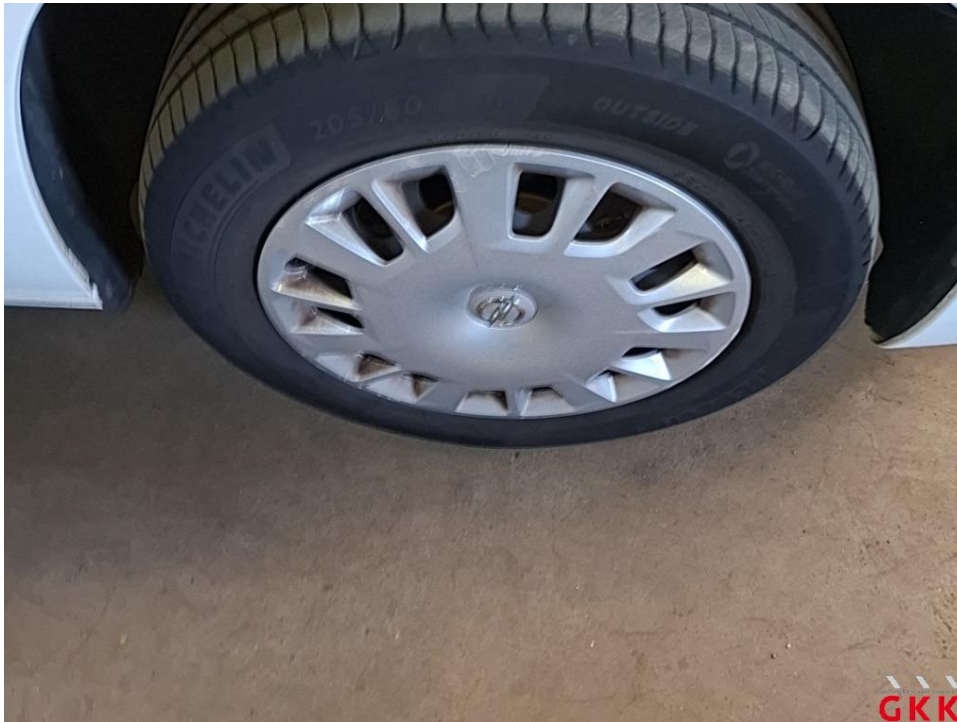
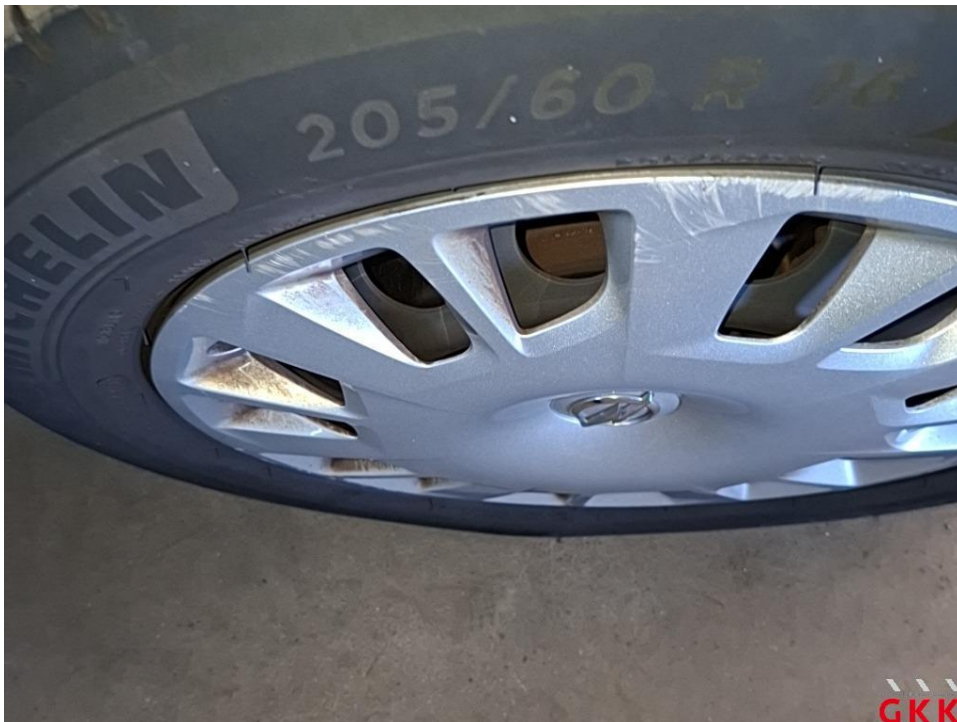
| Wertbeeinflussende Faktoren | | |
|---|---|---|
| Radkappe(n) vorne rechts, beschädigt, ersetzen (Bild 27, Bild 28) | 29,39 € | 16,16 € |

Bild 27 Radkappe(n), vorne rechts, beschädigt, ersetzen

Bild 28 Radkappe(n), vorne rechts, beschädigt, ersetzen

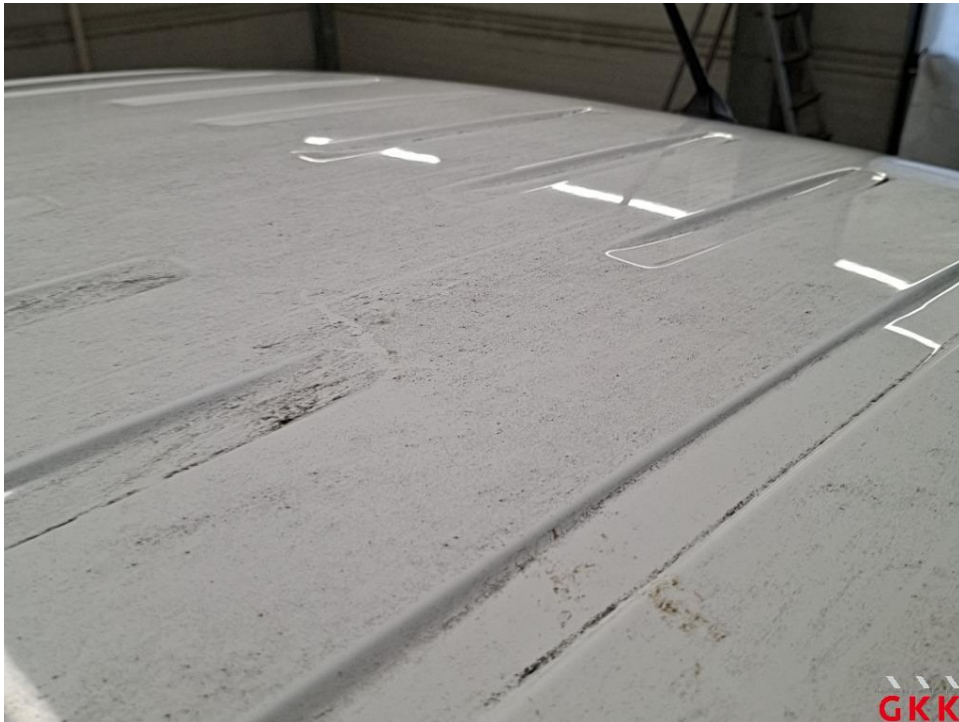
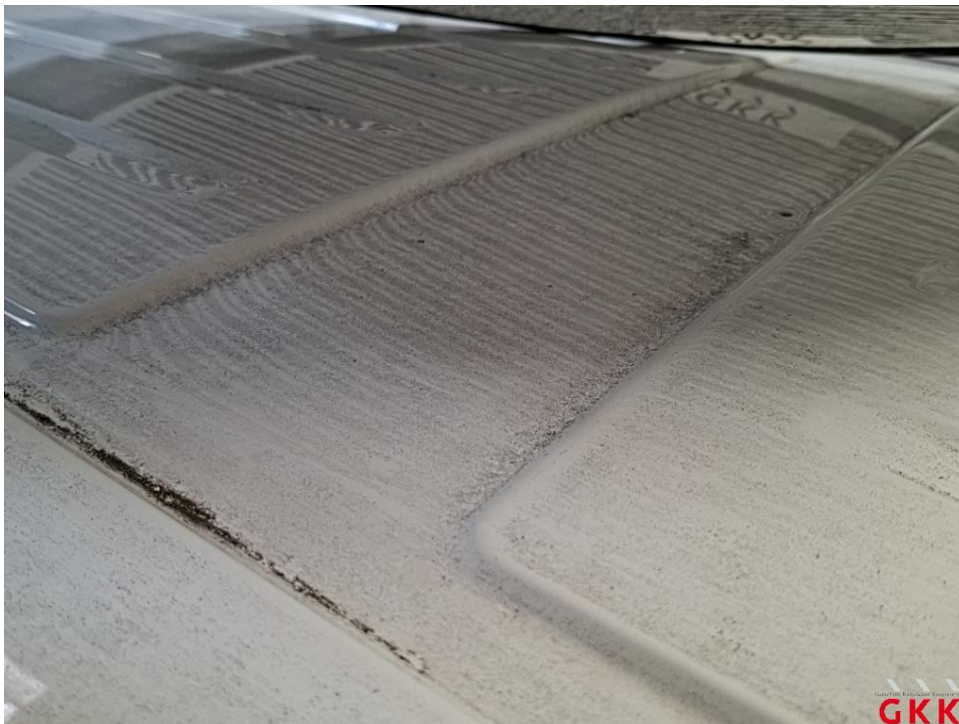
| Wertbeeinflussende Faktoren | | |
|---|---|---|
| Fahrzeug außen, Lackierung verwittert / matt, aufbereiten (Bild 29, Bild 30) | 239,28 € | 239,28 € |

Bild 29 Fahrzeug, außen, Lackierung verwittert / matt, aufbereiten

Bild 30 Fahrzeug, außen, Lackierung verwittert / matt, aufbereiten

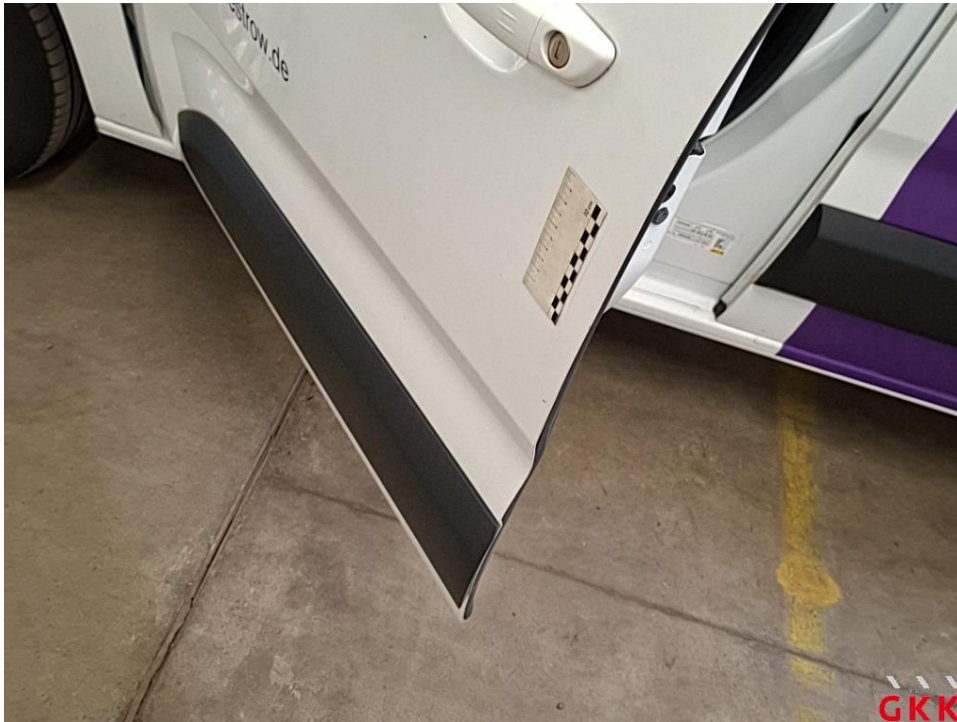
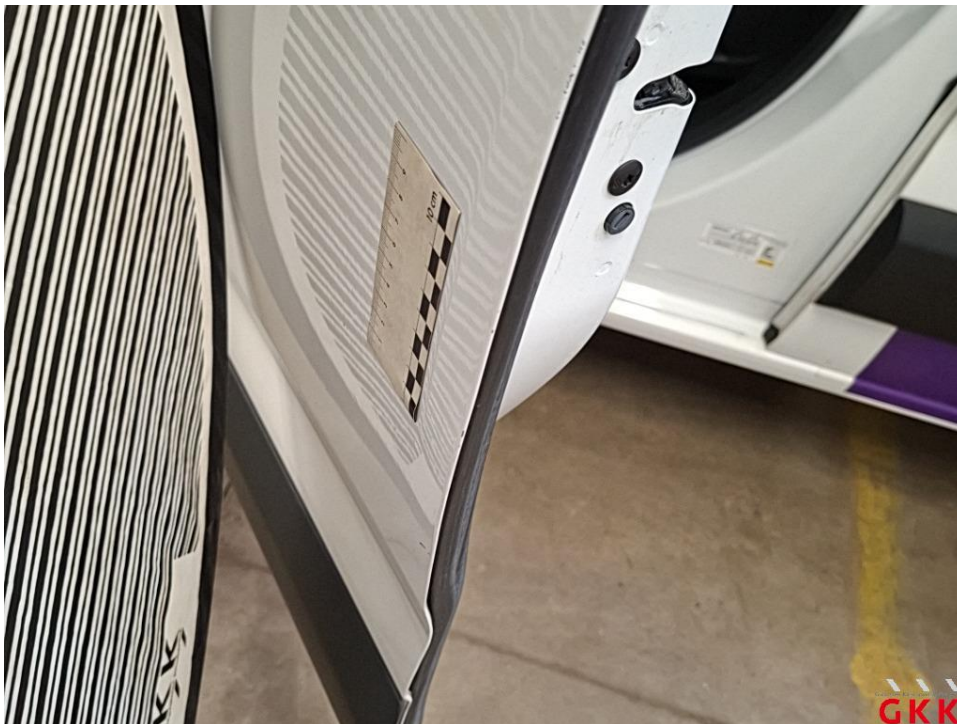
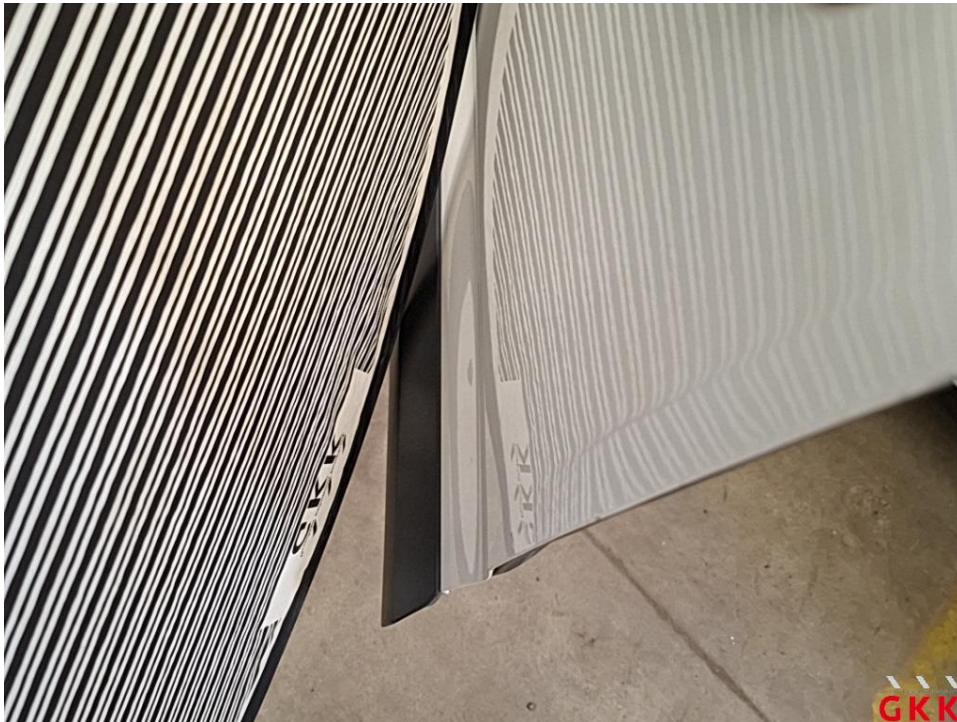
| Wertbeeinflussende Faktoren | | |
|---|---|---|
| Tür vorne links, beschädigt, instand setzen - lackieren (Bild 31, Bild 32, Bild 33) | 1321,19 € | 798,44 € |

Bild 31 Tür vorne links, beschädigt, instand setzen - lackieren

Bild 32 Tür vorne links, beschädigt, instand setzen - lackieren

Bild 33 Tür vorne links, beschädigt, instand setzen - lackieren

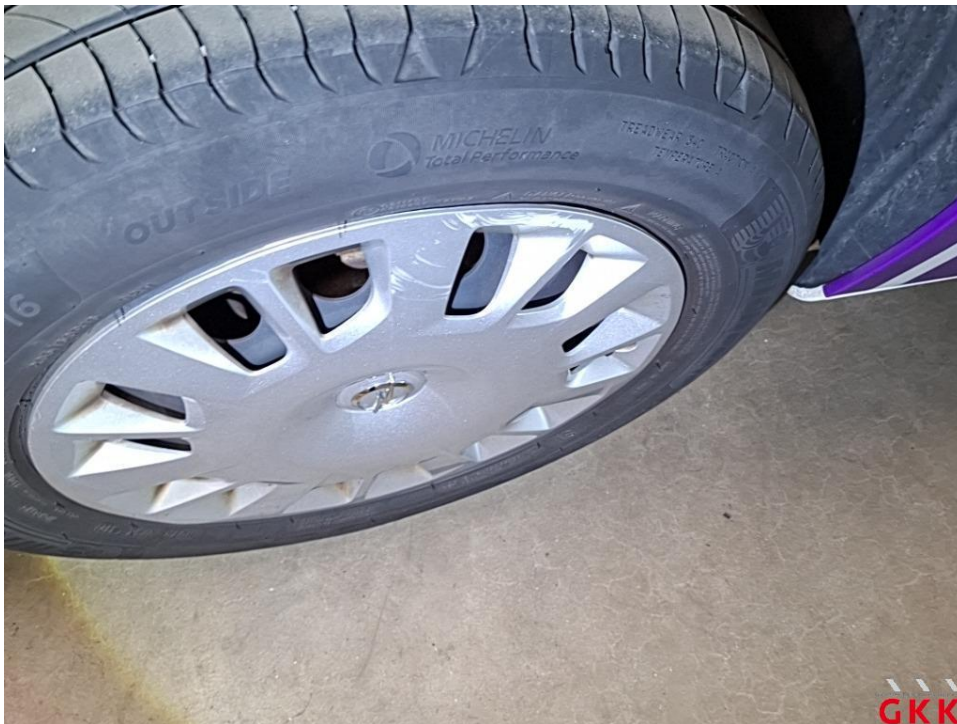
| Wertbeeinflussende Faktoren | | |
|---|---|---|
| Radkappe(n) hinten rechts, beschädigt, ersetzen (Bild 34) | 29,39 € | 16,16 € |

Bild 34 Radkappe(n), hinten rechts, beschädigt, ersetzen
