NACHTRAG

zu Vorgang 1053549 vom 27.01.2026

Eigenschaden

Lichtbildanlage zu Vorgang Nr.: 111781302

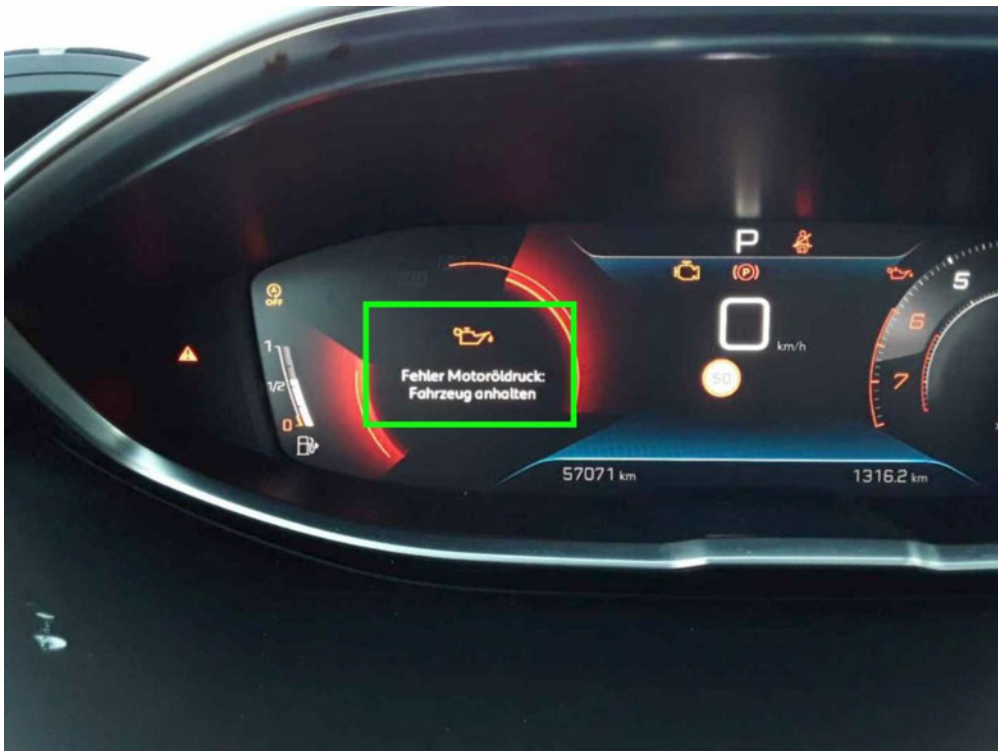
Bild 6

- Fehlermeldung Motoröldruck wird angezeigt
- Kompressionsdruckverlust in Zylinder 1 feststellbar (Kompr.-Druck entweicht in Kurbelgehäuse)

aktive
Fehlermeldung
Motoröldruck

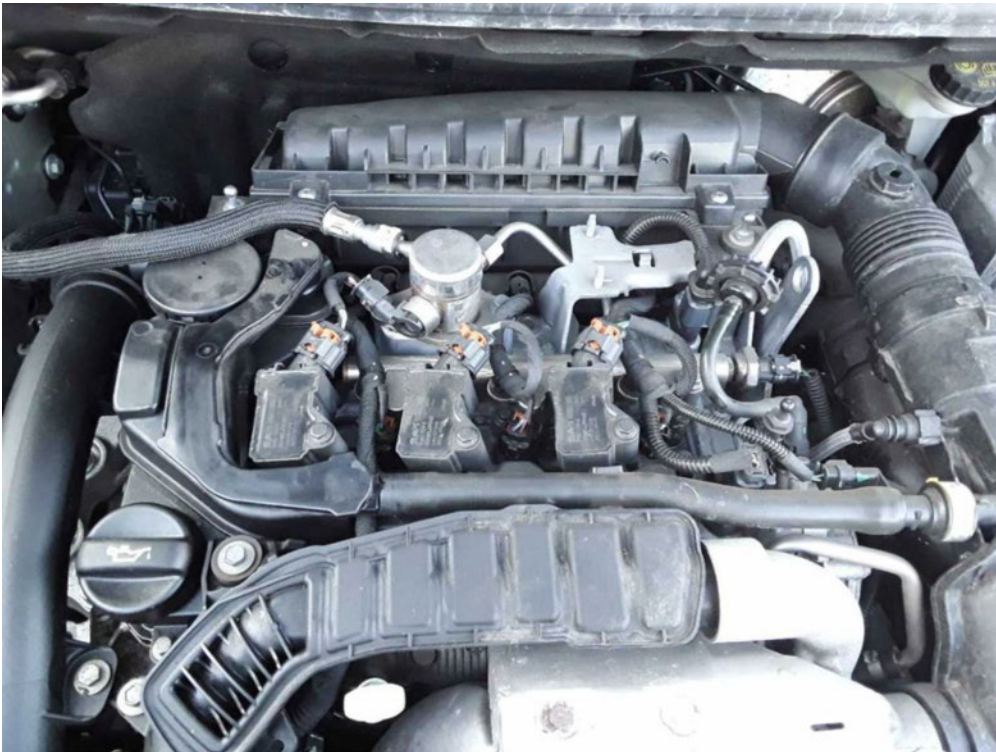
Bild 7

Ansicht Motor

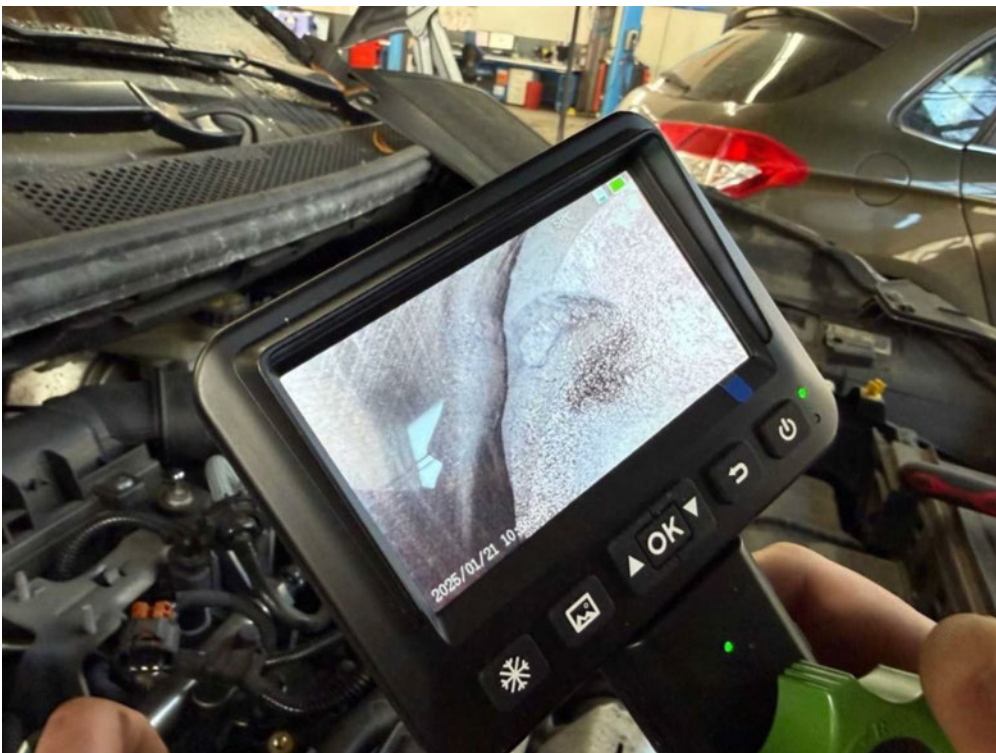
Bild 8

Nach Fertigstellung des ursprünglichen Gutachtens Nr. wurde dem Unterzeichner vom Auftraggeber eine Video-Datei zur Verfügung gestellt, auf der deutlich hörbar ist, wie im Rahmen der Kompressionsdruck-Prüfung der in den Brennraum eingeleitete Überdruck in das Kurbelgehäuse entweicht.

Ansicht Kolben/
Zylinderlaufbahn
mit Endoskop-Kamera

Nach Aussage der Werkstatt ist eine Instandsetzung des Motors durch die Erneuerung der Kolben und Kolbenringe aufgrund fehlender Ersatzteil-Verfügbarkeit nicht möglich. Demzufolge ist die Erneuerung des Rumpfmotors notwendig.

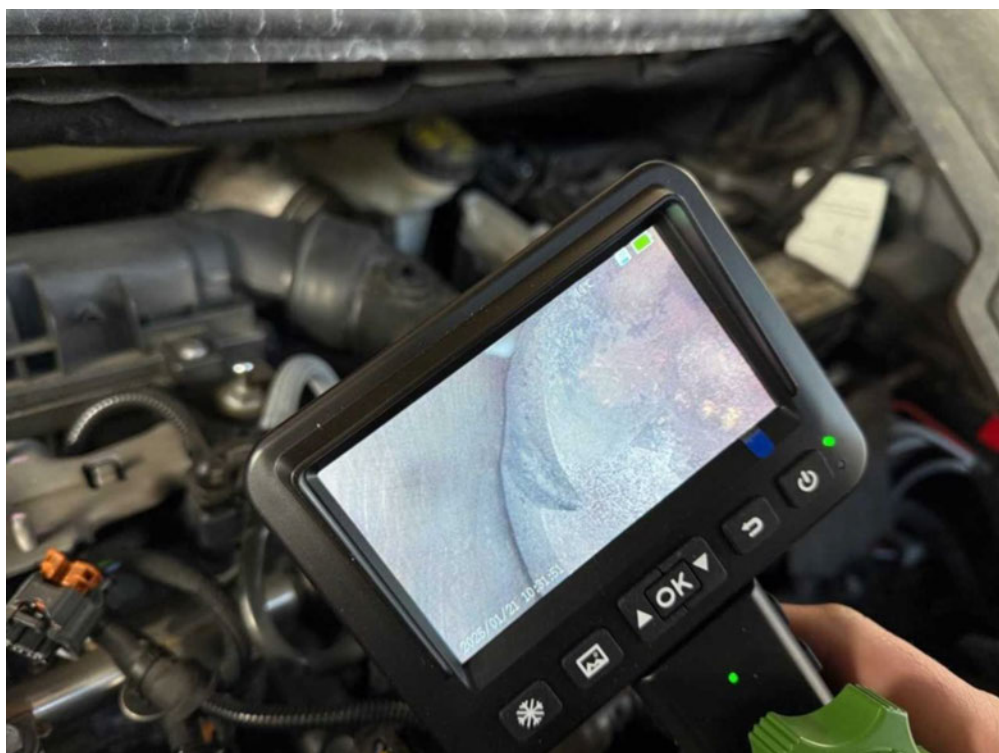
Bild 9

Ansicht Kolben/
Zylinderlaufbahn
mit Endoskop-Kamera

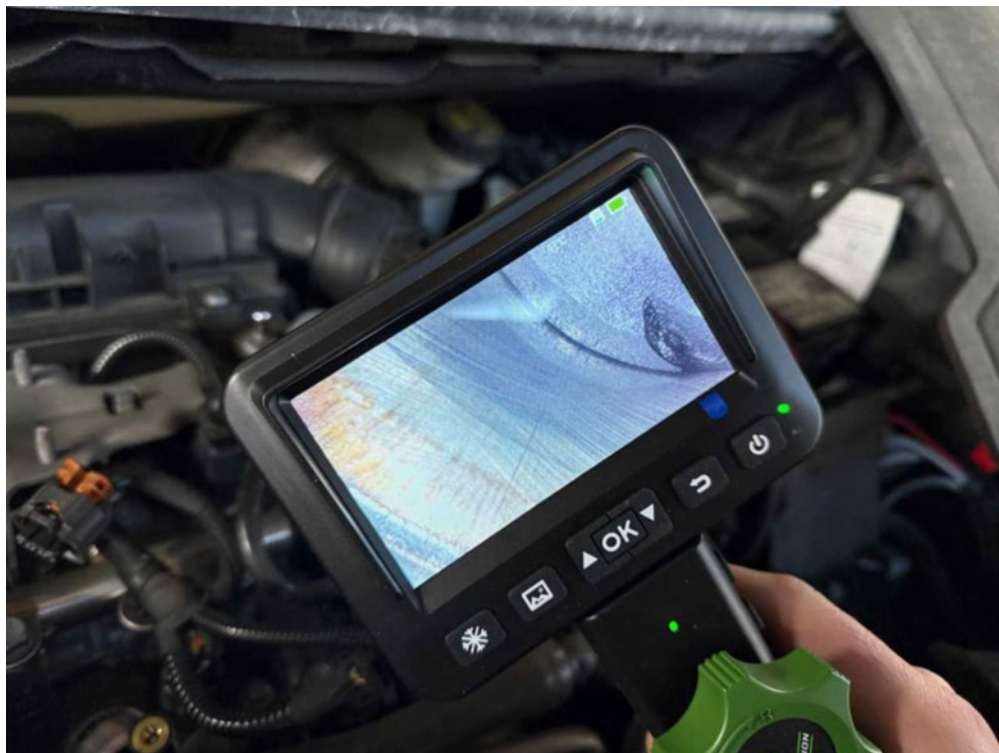
Bild 10

Ansicht Kolben/
Zylinderlaufbahn
mit Endoskop-Kamera
