**Fahrzeug:** **BMW 3er-Reihe 330e Touring Advantage Automatic Kombi 5-türig 1998 ccm 292 PS / 215 KW Elektrisch 8-Gang Automatik**

## Zustandsbericht

Inspection date: 18 May 2026  
**Protocol number: 45490247**  
Delivery date: 18 May 2026

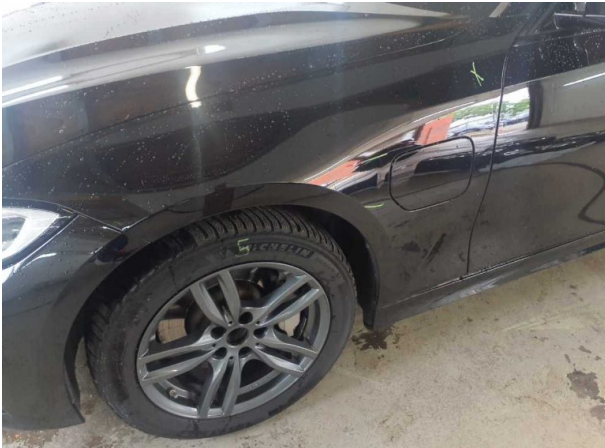
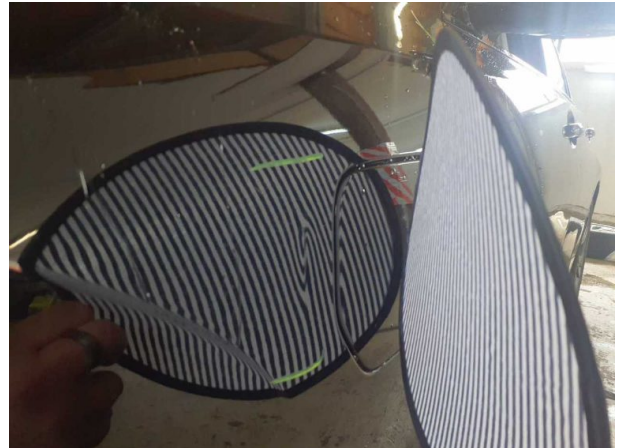
**Damage #1:** Mudguard - left side: Mudguard - left side - dent(s) - Smooth repair work

**Damage #1:** Mudguard - left side: Mudguard - left side - dent(...)  
- Smooth repair work

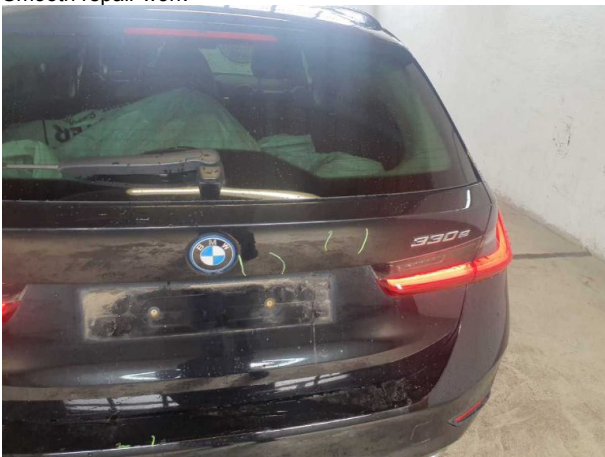
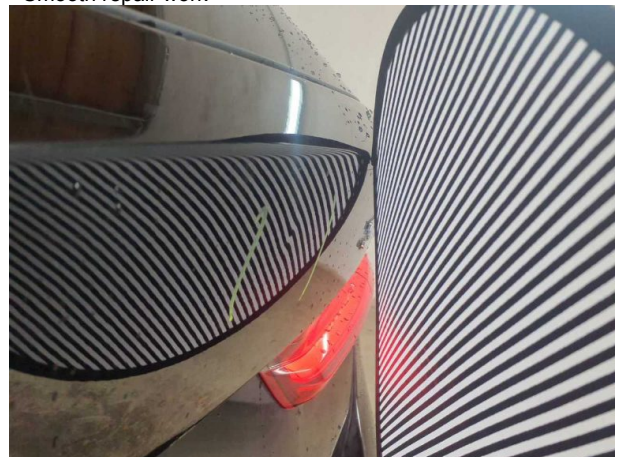
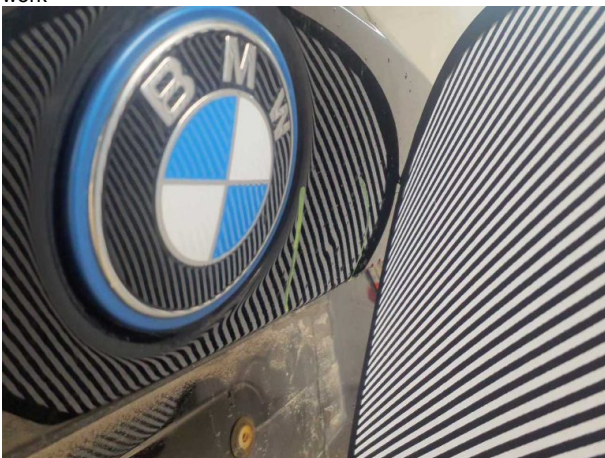
**Damage #2:** Boot lid / rear door: Boot lid - dent(s) - Smooth repair work

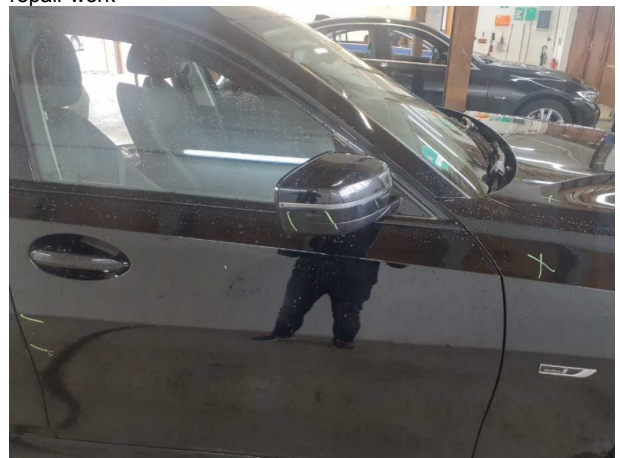
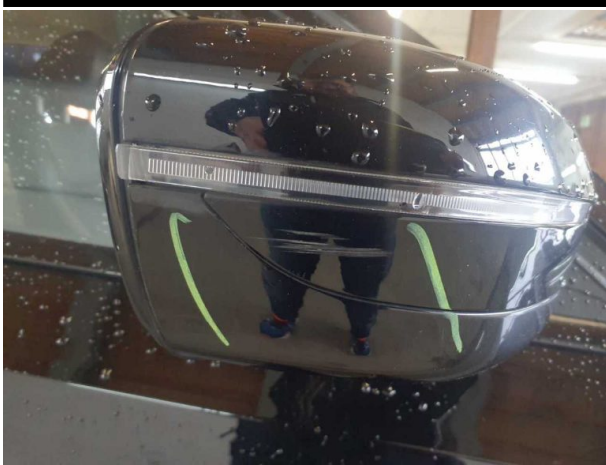
**Damage #3:** Wing mirror - right side: Cap - Scratched - Smart repair

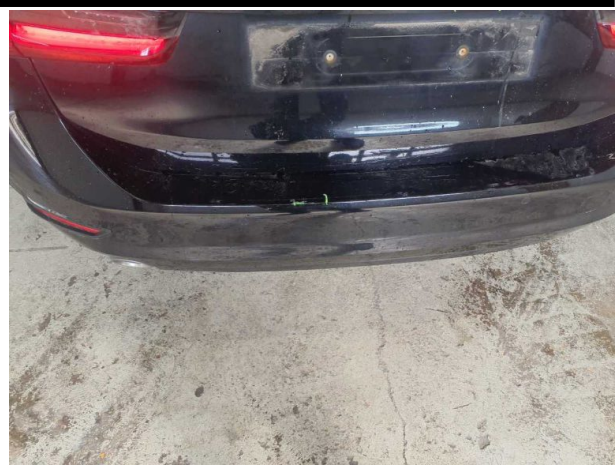
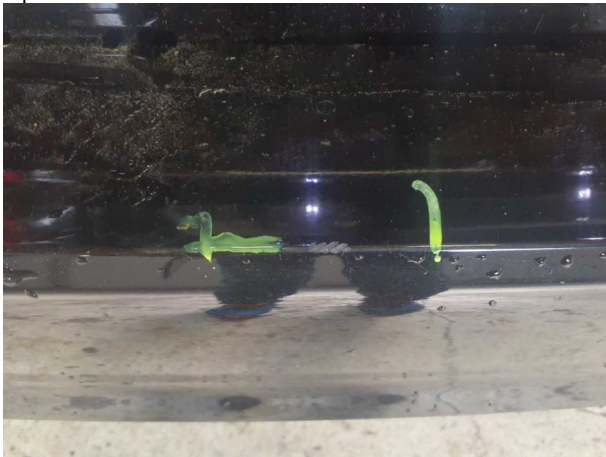
**Damage #4:** Rear bumper: Rear bumper - Scratched - Smart repair

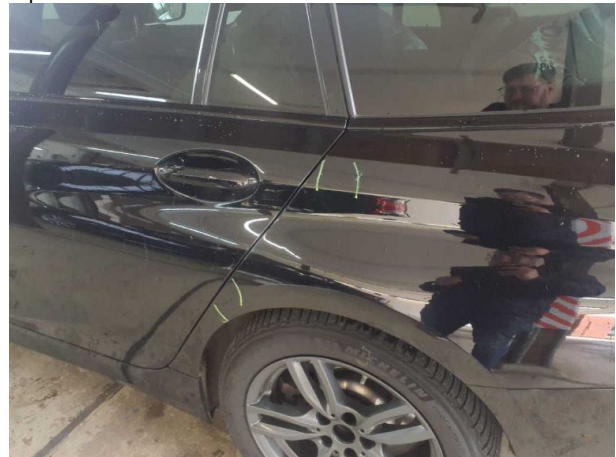
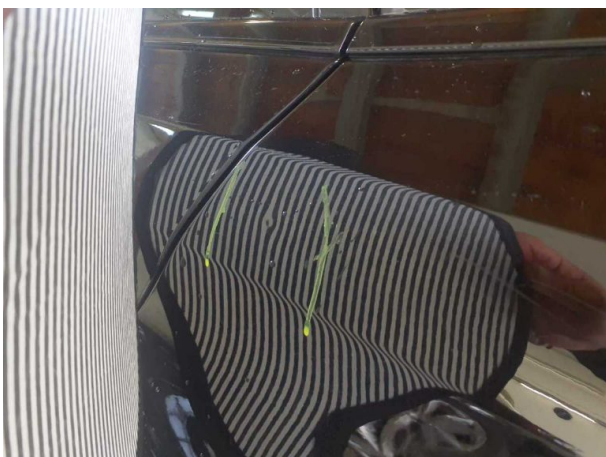
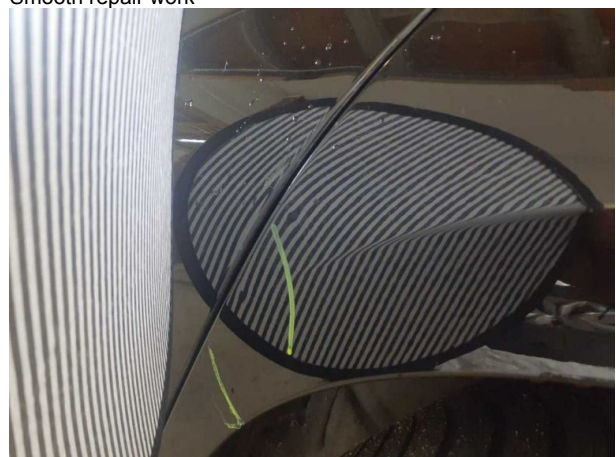
**Damage #5:** Side panel - rear left side: Side panel - dent(s) - Smooth repair work

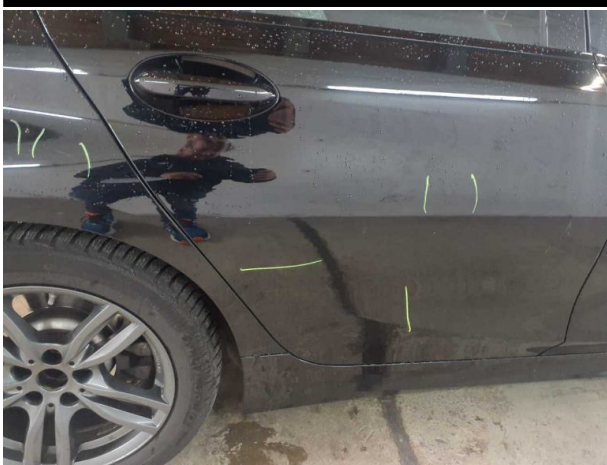
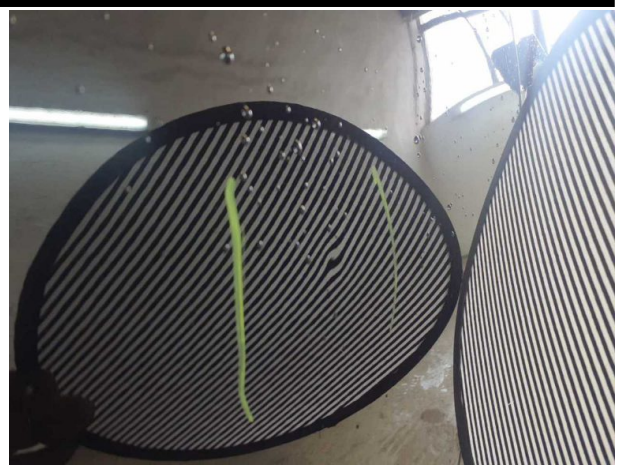
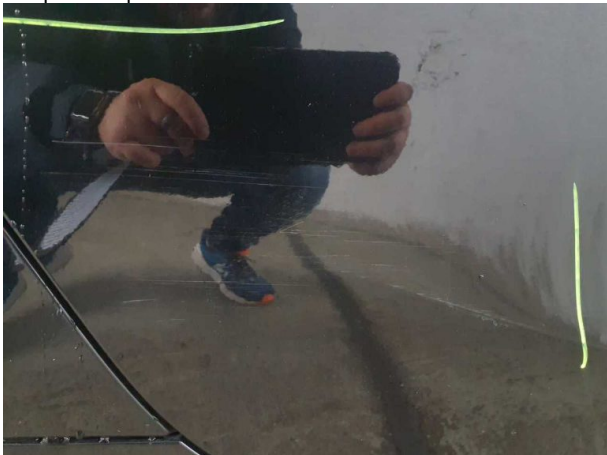
**Damage #6:** Door - rear right side: Door - Dent / paintcoat damage - Repair and paint

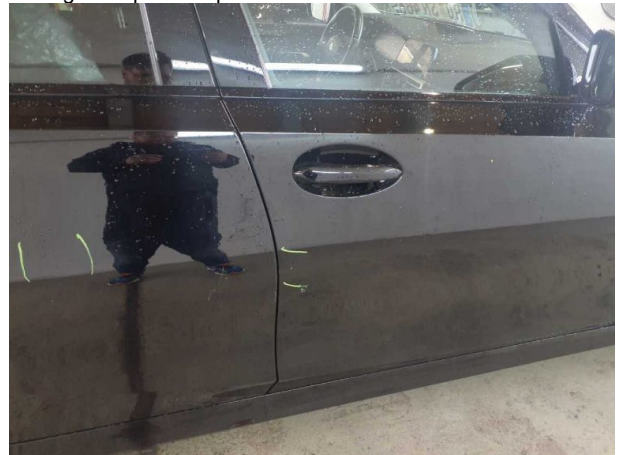
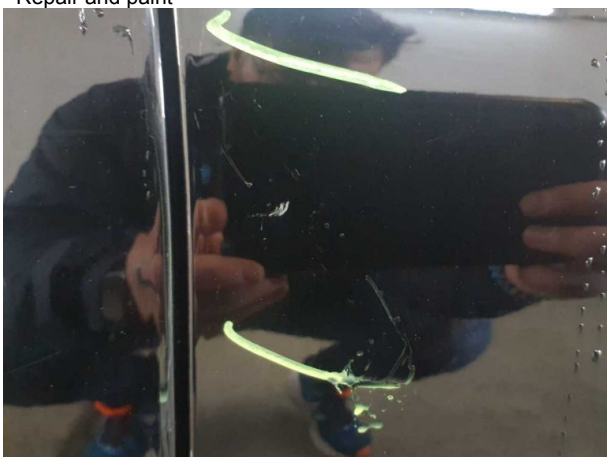
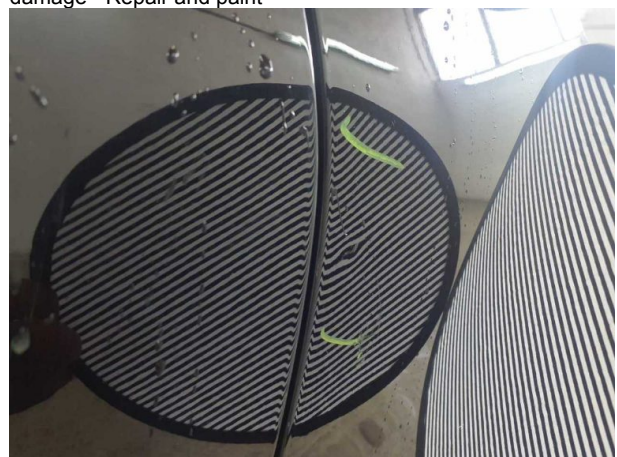
**Damage #7:** Door - front right side: Door - Dent / paintcoat damage - Repair and paint

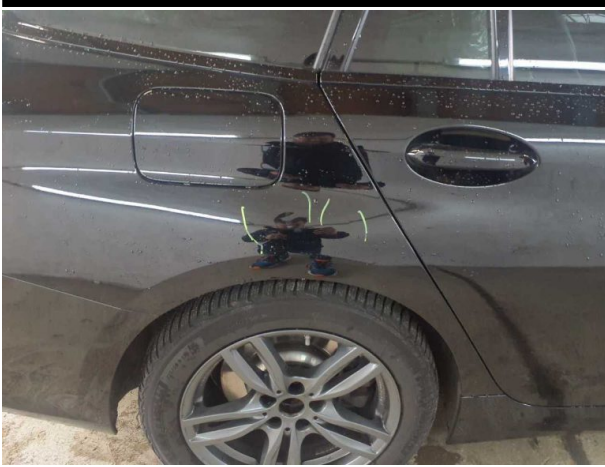
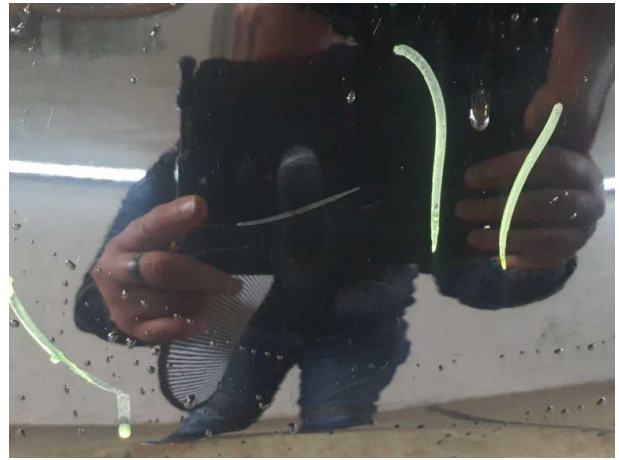
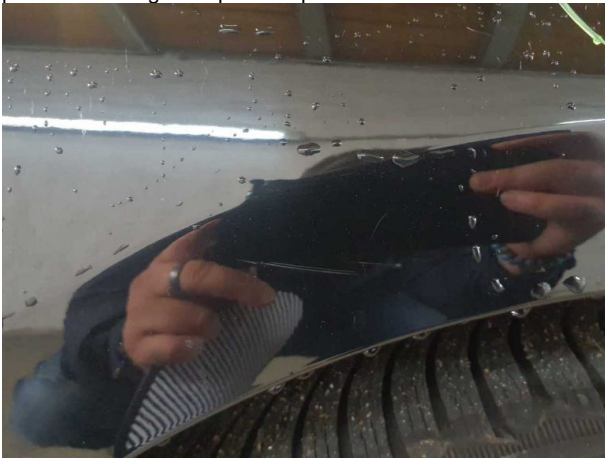
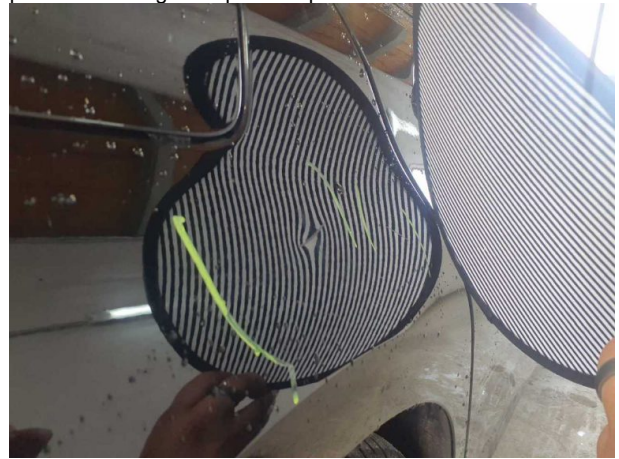
**Damage #8:** Side panel - rear right side: Side panel - Dent / paintcoat damage - Repair and paint

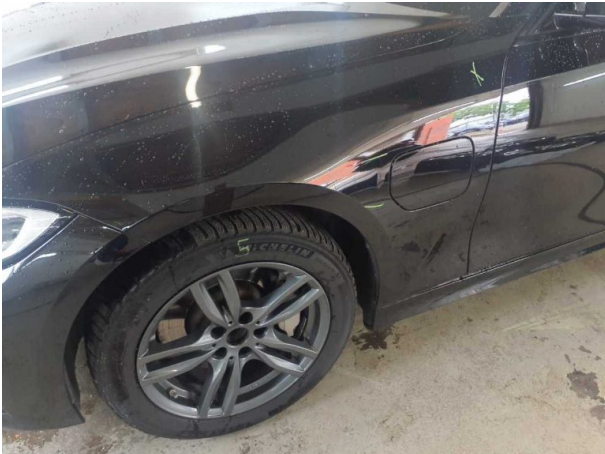
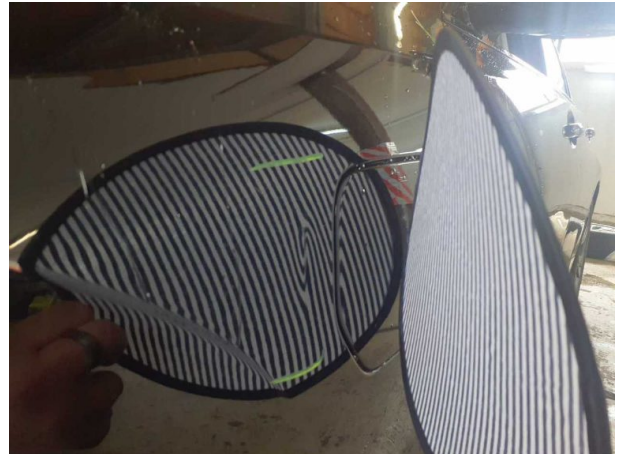
**Beschädigung #1:** Kotflügel links: Kotflügel links - Delle(n) - sanft instandsetzen

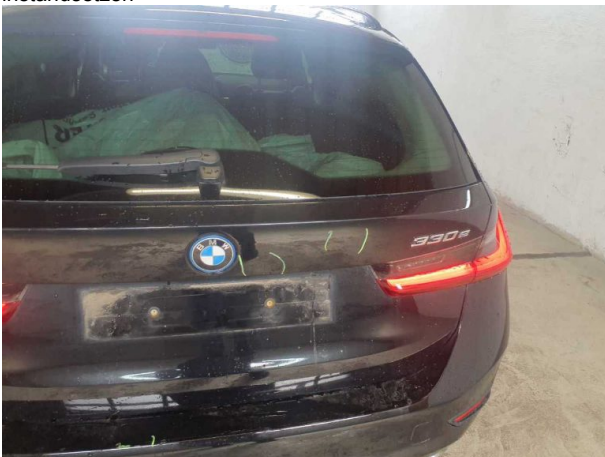
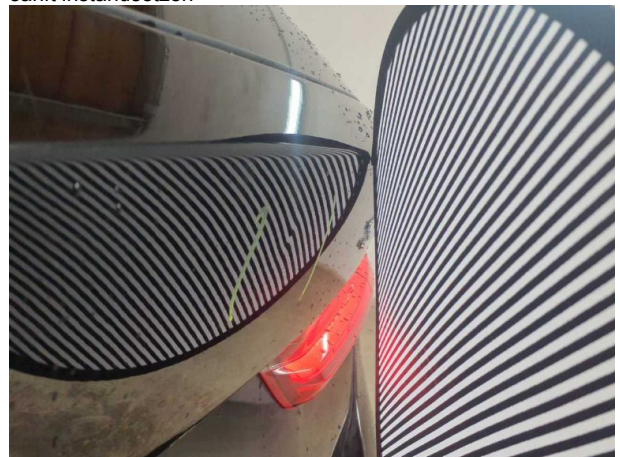
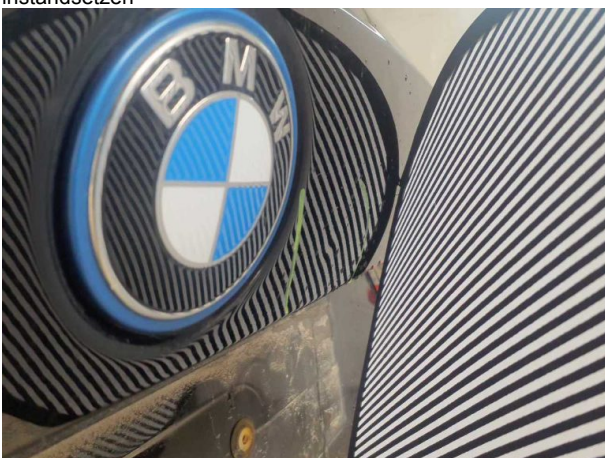
**Beschädigung #2:** Heckklappe/-tür: Heckklappe - Delle(n) - sanft instandsetzen

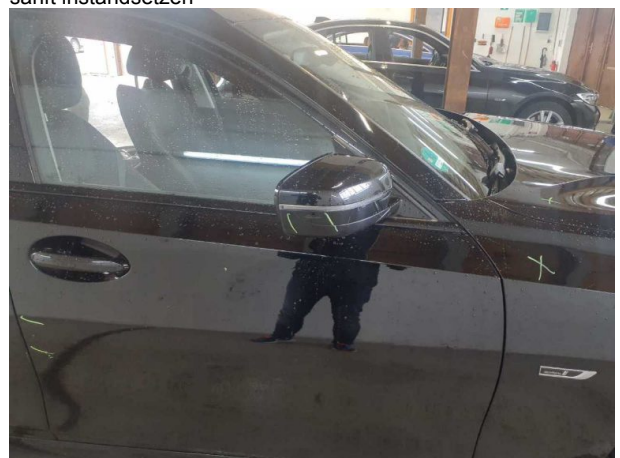
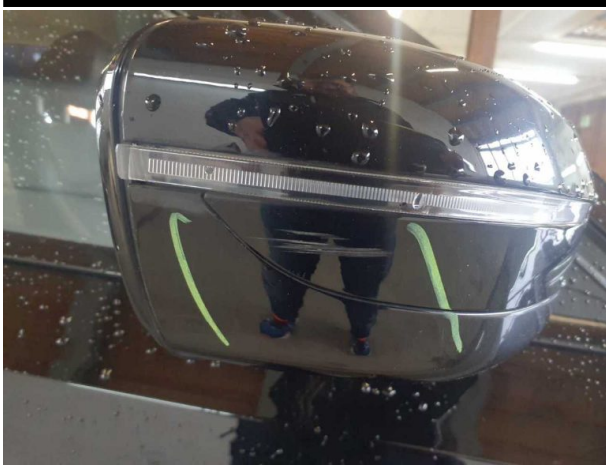
**Beschädigung #3:** Außenspiegel rechts: Abdeckkappe - verkratzt / verschürft - Smart Repair

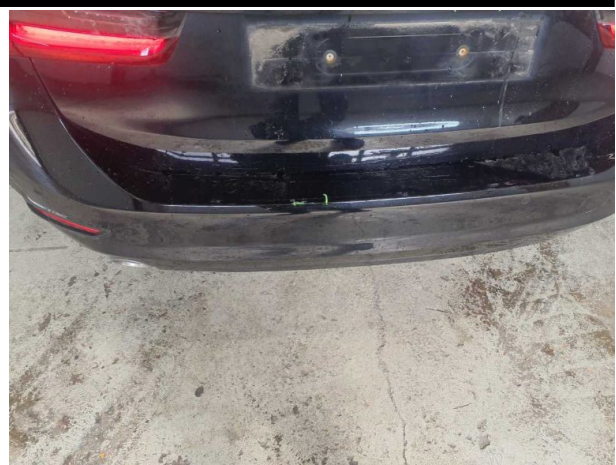
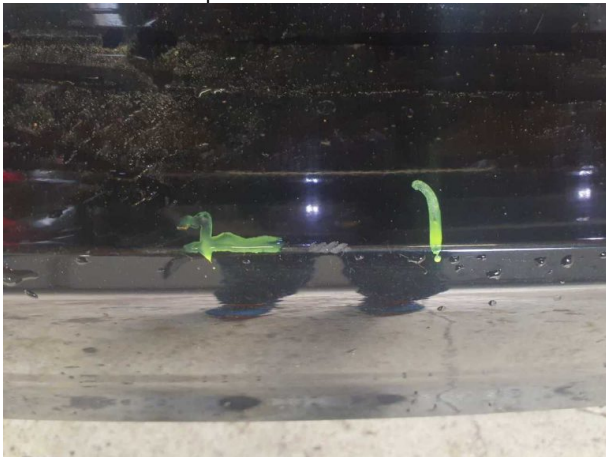
**Beschädigung #4:** Stossfänger hinten: Stossfänger hinten - verkratzt / verschürft - Smart Repair

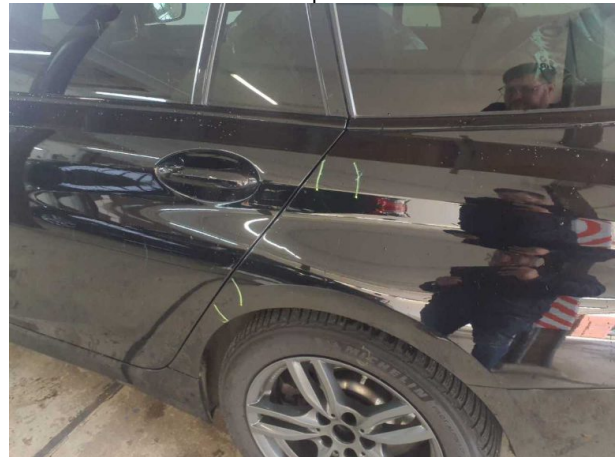
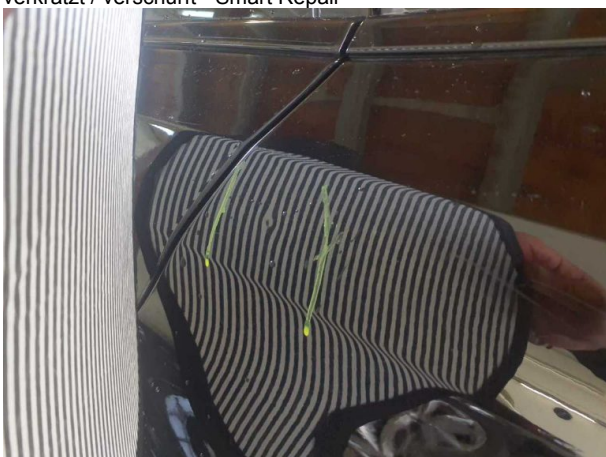
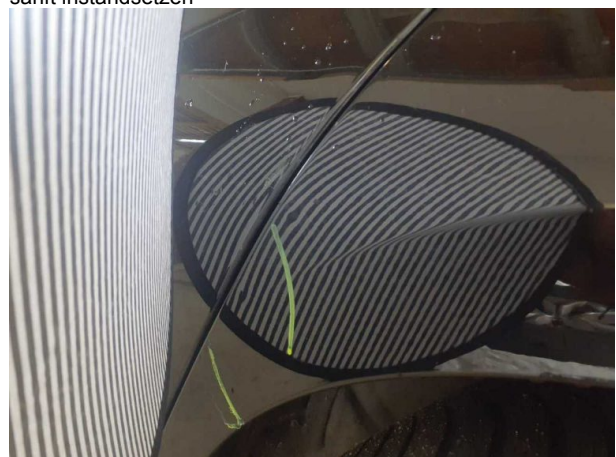
**Beschädigung #5:** Seitenwand links: Seitenwand - Delle(n) - sanft instandsetzen

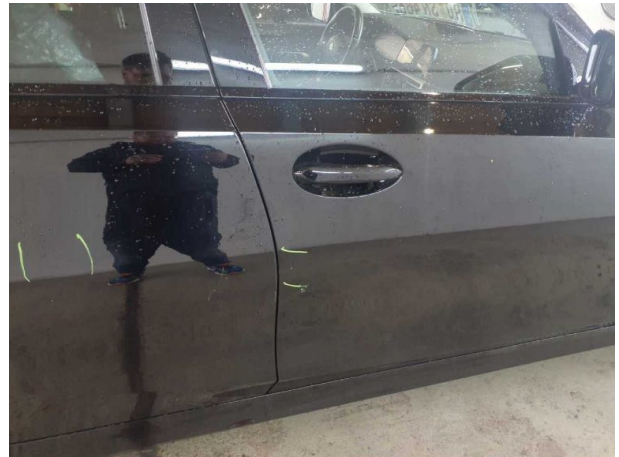
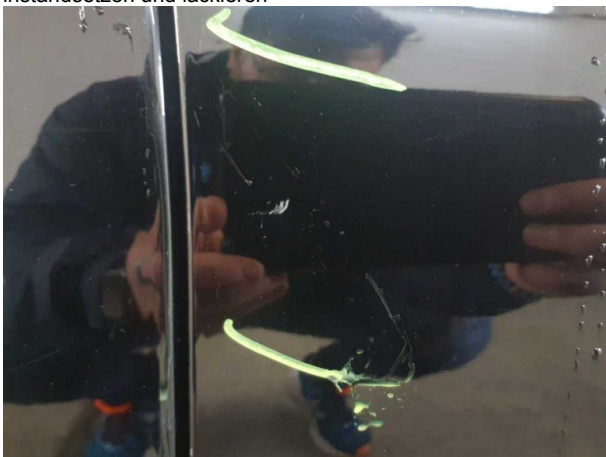
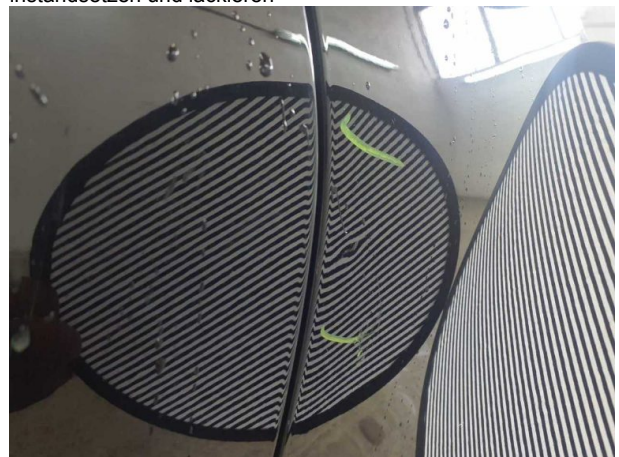
**Beschädigung #7:** Tür vorn rechts: Tür - Delle / Lackschade... instandsetzen und lackieren

**Beschädigung #7:** Tür vorn rechts: Tür - Delle / Lackschaden - instandsetzen und lackieren

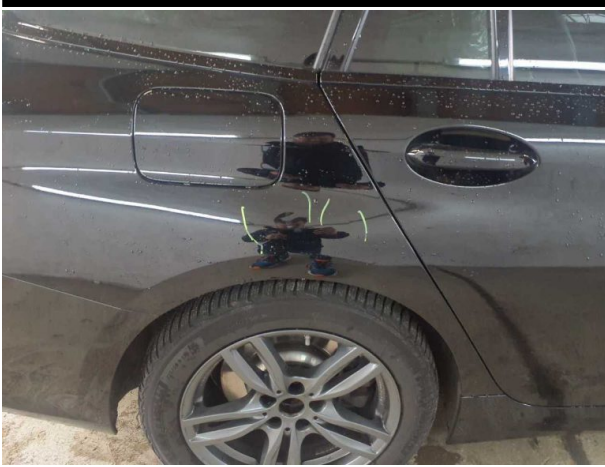
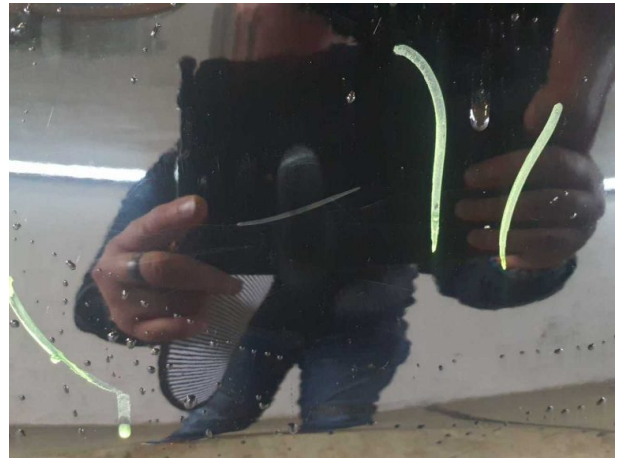
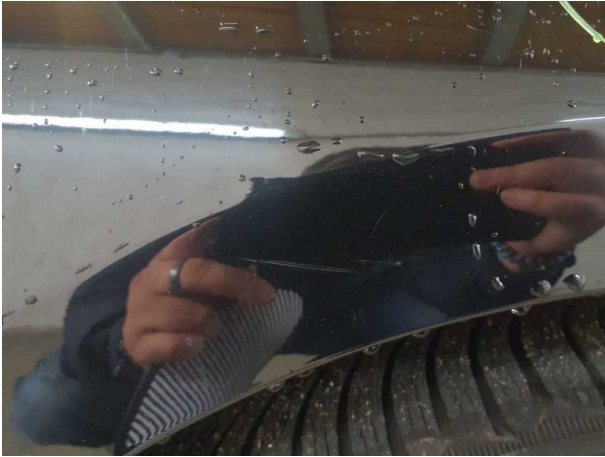
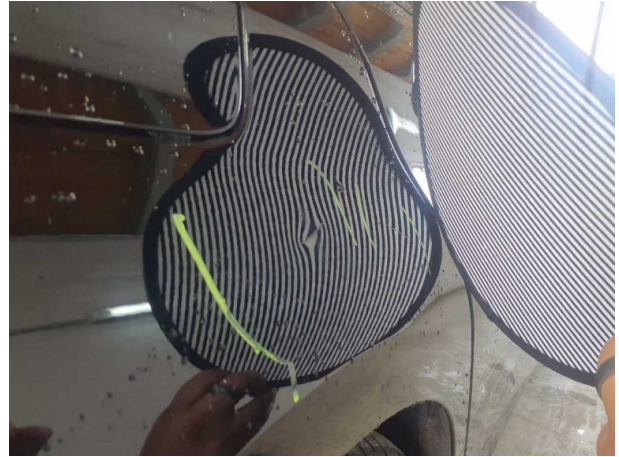
**Beschädigung #8:** Seitenwand rechts: Seitenwand - Delle / Lackschaden - instandsetzen und lackieren
